UNIVERSIDAD CATÓLICA DE CUENCA
UNIDAD ACADÉMICA DE INGENIERÍA CIVIL, ARQUITECTURA Y DISEÑO
CARRERA DE ARQUITECTURA Y URBANISMO

PROYECTO DE REGENERACIÓN

DE LA CALLE 28 DE MARZO, Y PARQUE CENTRAL DE LA PARROQUIA DE
INGAPIRCA DEL GOBIERNO AUTÓNOMO DESCENTRALIZADO DE CAÑAR

TRABAJO DE GRADUACIÓN PREVIO A LA OBTENCIÓN DEL TÍTULO DE ARQUITECTO
Iliana Beatriz Condoy Granda

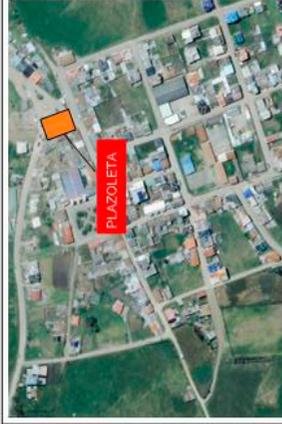
Tramo 4, Plazoleta

Ingreso a la calle 28 de Marzo, espacio de área verde con pendiente pronunciada con dos viviendas, actividad principal, comercio.

Dirección	Calle 28 de Marzo, y Don Bosco	
No de lotes	2	
Acabados	Paredes de ladrillo artesanal, cubierta de zinc y teja.	
Color	Blanco, Marrón.	
Acceso	Por la calle 28 de Marzo y por la Don Bosco
