CARRERA DE ARQUITECTURA

**ANTEPROYECTO DE UN CENTRO DE CAPACITACIÓN Y
REHABILITACIÓN A PARTIR DE ESTRATEGIAS
SENSORIALES PARA PERSONAS CON DISCAPACIDAD
VISUAL EN CUENCA**

**PROYECTO DE TITULACIÓN PREVIO A LA OBTENCIÓN DEL
TÍTULO DE ARQUITECTO**

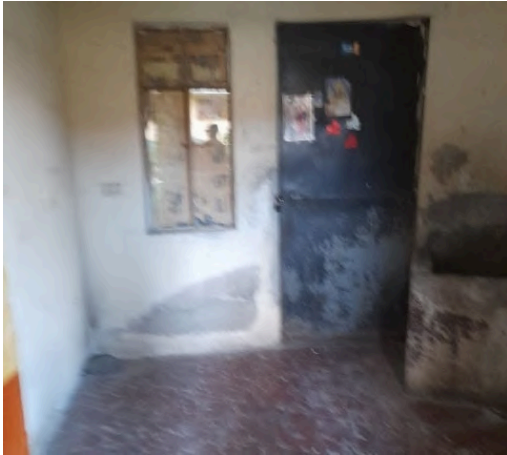
Figura 26

Espacio de bodega de SONVA

Nota. Espacios con deteriorado estado y problemas de mantenimiento. Elaboración propia.

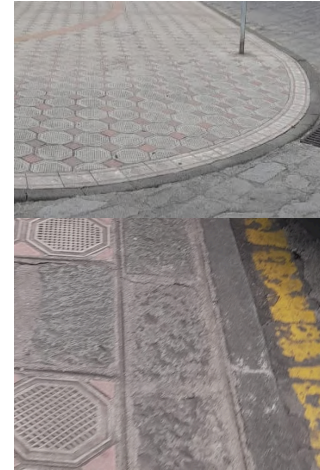
Bordillos

Generalmente se diferencian del material de la acera, delimitándola visual y táctilmente. Sin embargo, sus dimensiones reducidas pueden representar un riesgo para personas con discapacidad visual. Su estado suele coincidir con el de las aceras: mejor en el centro y más deteriorado en la periferia.

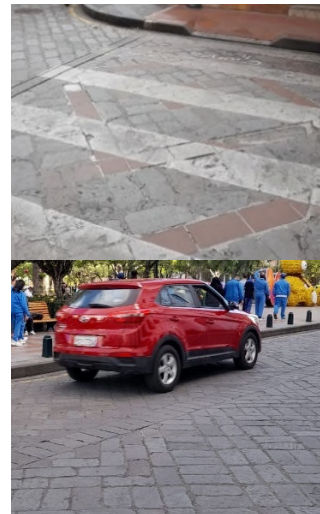
Vías

La conexión entre pasos peatonales y aceras es deficiente, con rampas que en su mayoría no cumplen con la normativa. El estado de las vías varía, con zonas centrales renovadas y áreas periféricas más desgastadas y deterioradas.

Nota. Descripción de los principales problemas a nivel de infraestructura, identificando su estado y si representa una barrera urbana física. Elaboración propia.

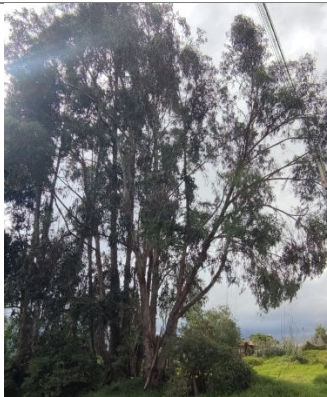
Presencia de ramas secas	Medio	Yellow
	Huecos en copa	Bajo	Green
	Fisuras en copa	Bajo	Green
	Madera vista en copa	Medio	Yellow
	Pudriciones	Bajo	Green

Observaciones: El árbol se encuentra en el lindero del predio, con alturas elevadas y que pueden representar riesgo de caída para el proyecto por la dirección del viento, es recomendable el sacar esos árboles.

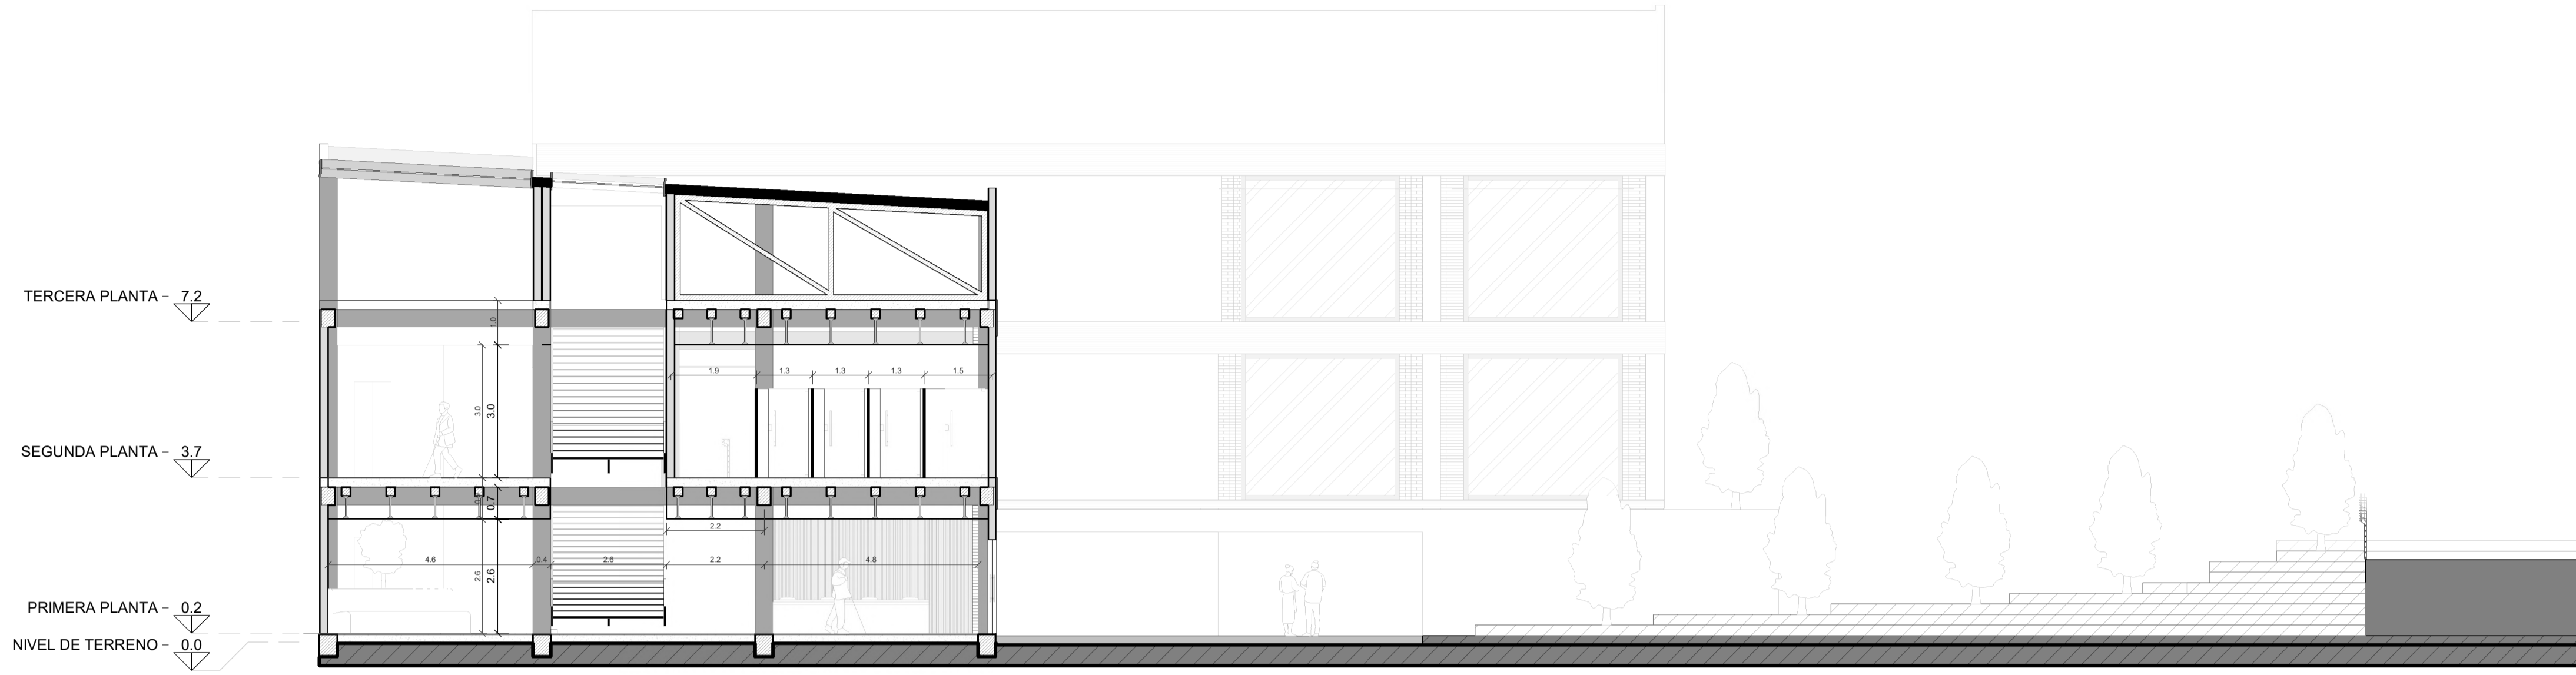
CT1 CORTE TRANSVERSAL 1
1:100
