**EVALUACIÓN DE LA TRANSFORMACIÓN
ARQUITECTÓNICA DE LA CASA LARGA Y EL
IMPACTO QUE INFLUYEN EN LOS VALORES DEL
BIEN**

**PROYECTO DE TITULACIÓN PREVIO A LA OBTENCIÓN DEL
TÍTULO DE ARQUITECTO**

AUTOR: ROLANDO SANTIAGO LÓPEZ ENCALADA

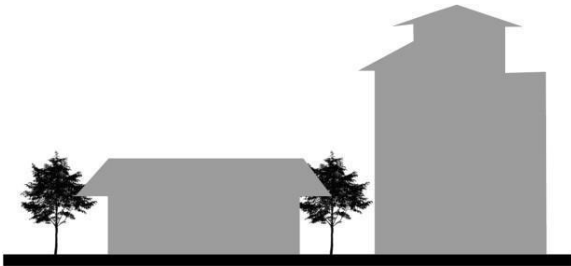
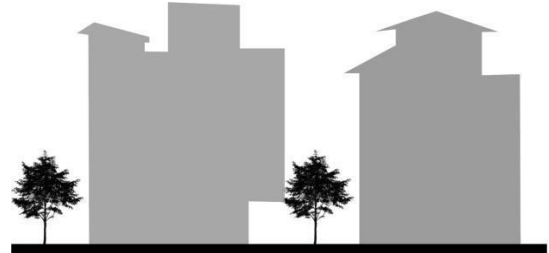
Figura 10: Escala año 2010 y 2012, casa Juan Jaramillo.

Escala: Se mantiene la forma y la escala de la crujía delantera, sin embargo, se demolió en su totalidad el bloque trasero para generar una nueva edificación de 4 niveles, una terraza comunal y se mantiene el número de patios.

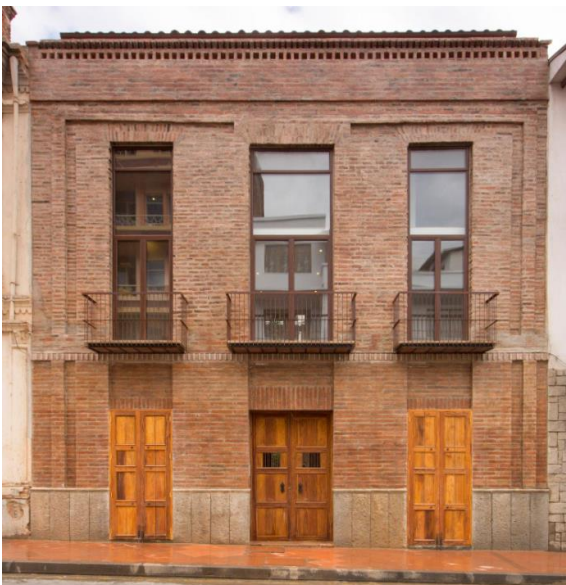
Figura 11: Elementos decorativos de la fachada norte.

Fachada: La normativa permitió llevar a cabo una intervención de rehabilitación poco rigurosa en la conservación de los espacios originales. Se enfoca en la puesta en valor de elementos que originalmente estaban ocultos y se propuso dejar en evidencia la mampostería de ladrillo original que anteriormente se encontraba revocada, además de liberar la estructura de madera de eucalipto que sostenía la construcción.

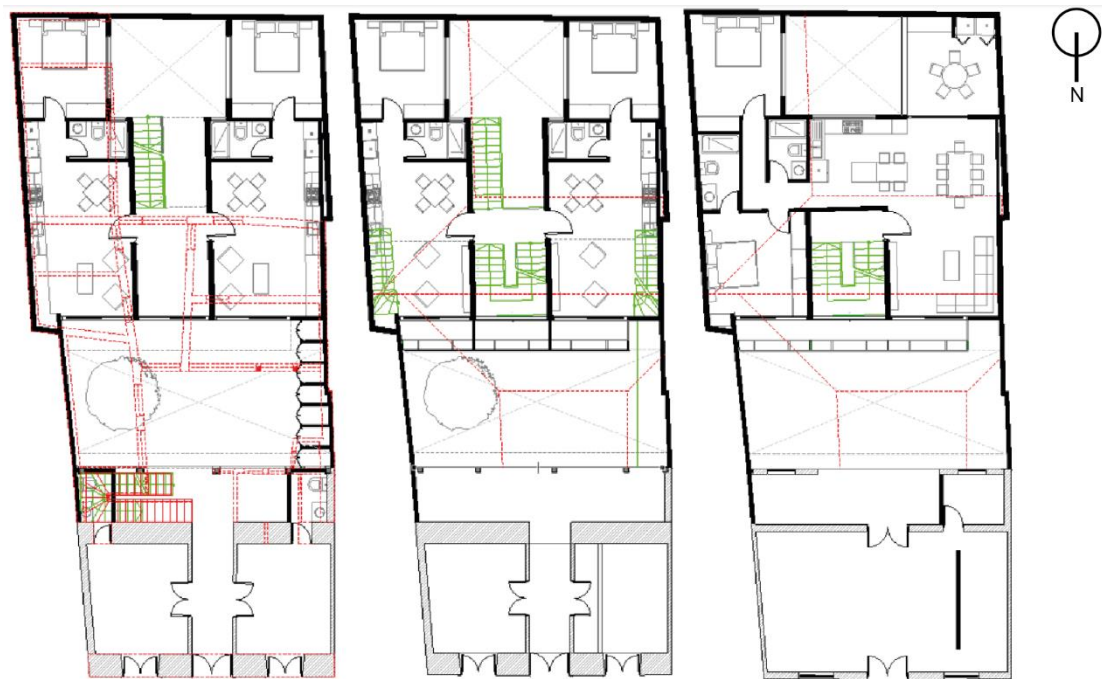
Casa Juan Jaramillo

3.5.6 Elementos eliminados y agregados

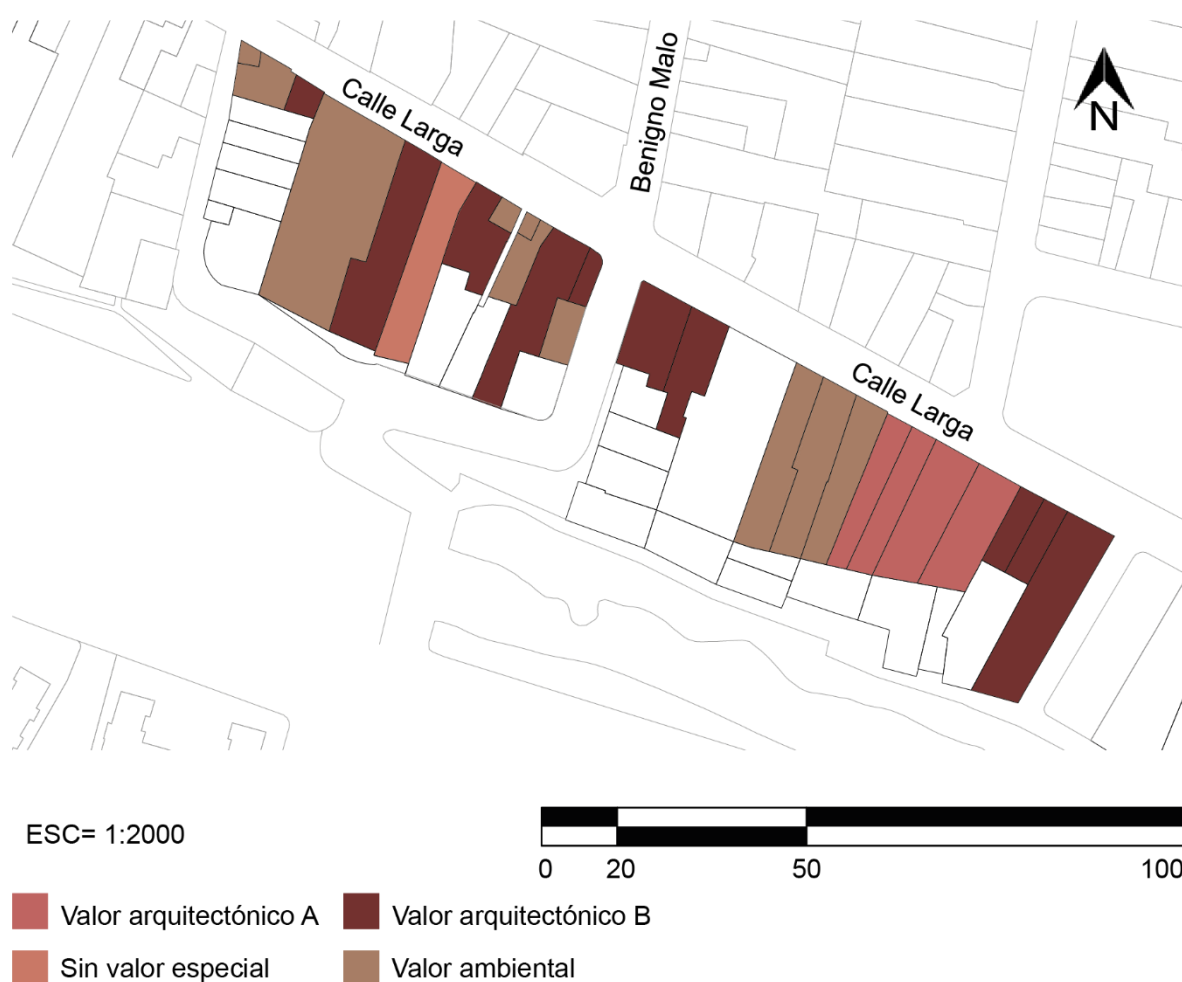
Figura 18: Valoración arquitectónica.

En el área estudiada predominan las edificaciones de valoración ambiental que representa el 41.6 % y las edificaciones de valor arquitectónico B que representa el 37.5 % del total de 24 predios que dan hacia La Calle Larga. Obteniendo un valor de 79.1 % que representa al patrimonio modesto. En otras palabras, estos elementos contribuyen a la comprensión clara y coherente de la ciudad o la región donde se encuentran y suelen ser construcciones menos famosas, pero aun así significativas para la historia y la identidad compartida de la comunidad local sin embargo, es uno de los sectores más vulnerables, según Rojas (2016) de 1.118 infracciones registradas de 2015 a 2016 el 42% corresponden al patrimonio modesto, esto demuestra las diferentes transformaciones y adaptaciones sufridas por varias edificaciones sin un estudio previo, volviéndolo susceptible a la pérdida original de su valor y su autenticidad.

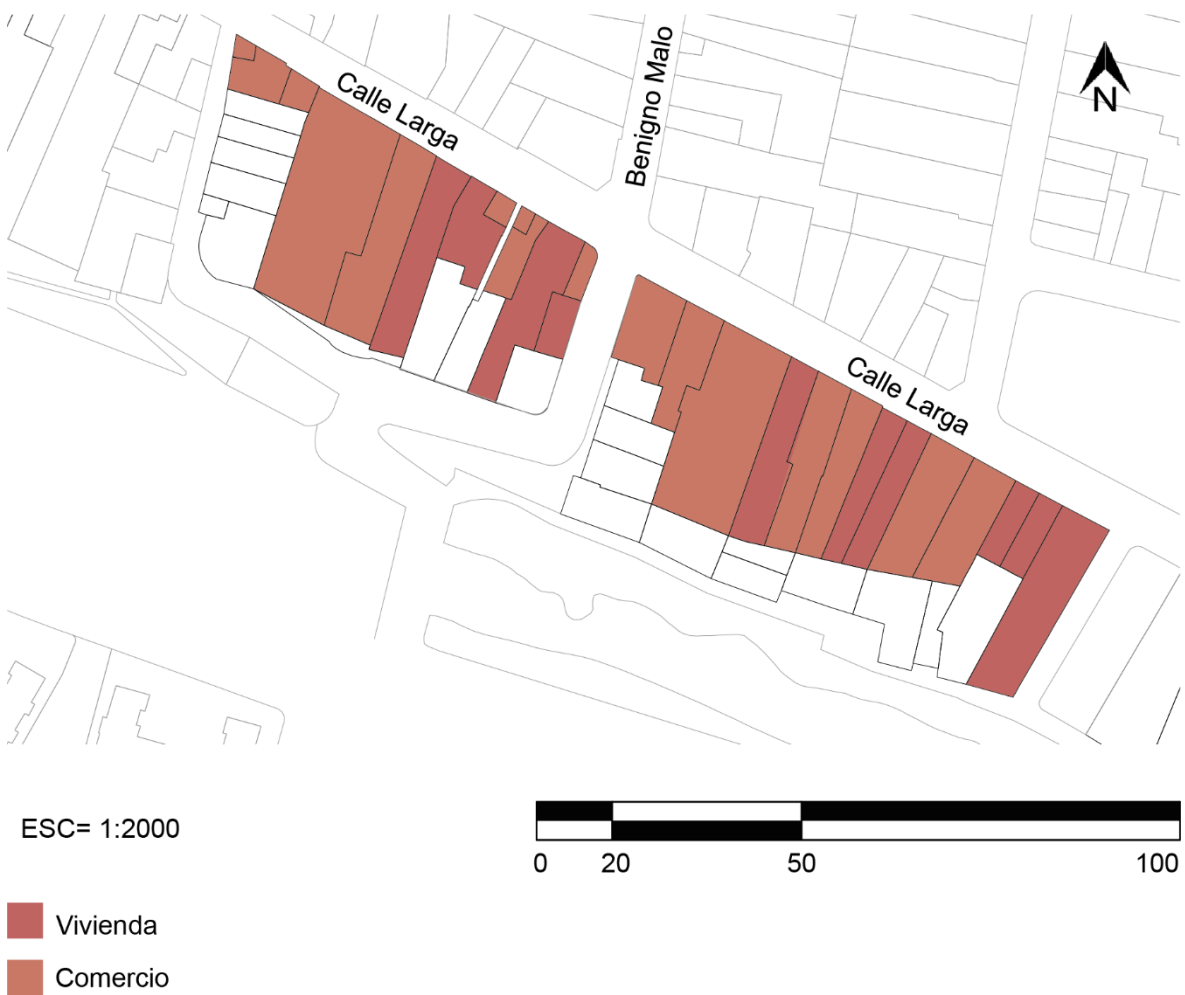
Figura 19: Usos de suelo 2015

Según Marín (2019), el uso del suelo en el sector de estudio hacia la calle presentaba una combinación de vivienda y comercio. De un total de 26 predios, el 10% correspondía exclusivamente a vivienda, mientras que el resto combinaba usos comerciales y residenciales, indicando una tendencia hacia la multifuncionalidad del área. Esta distribución refleja el carácter mixto de la zona, donde los espacios residenciales y comerciales coexisten, adaptándose a las necesidades tanto habitacionales como comerciales de la comunidad.

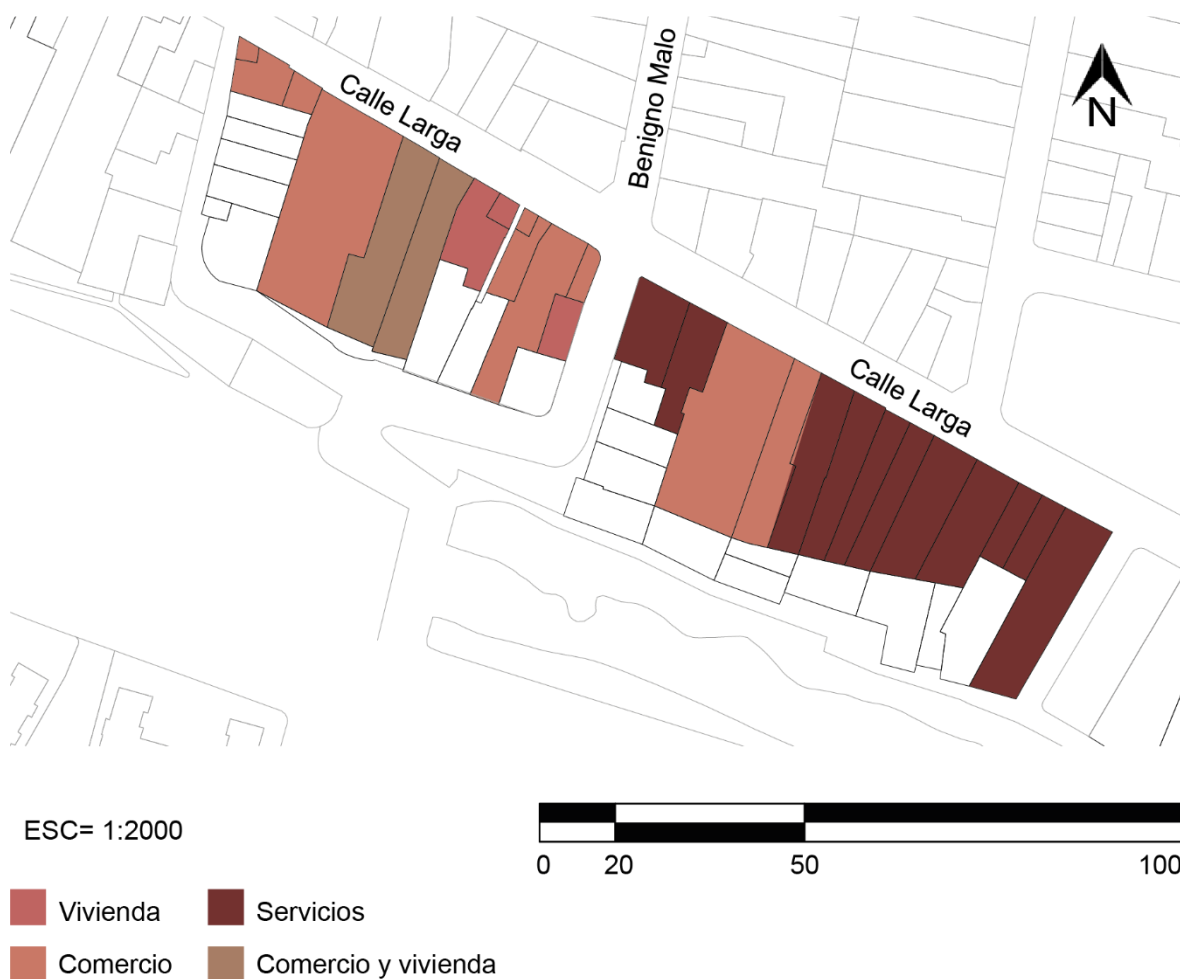
Figura 20: Usos de suelo 2019.

Para el año 2015, en la zona de estudio predominaban únicamente los usos de vivienda y comercio, sin presencia de espacios de uso mixto o de servicios. Sin embargo, para 2019 se observa un cambio en esta dinámica, ya que comienzan a surgir predios con usos mixtos (combinando comercio y vivienda en un mismo espacio) y también nuevos espacios dedicados exclusivamente a servicios. Este proceso de diversificación en el uso del suelo marca el inicio de una transición en el área, adaptándose a las necesidades de un entorno cada vez más urbano y comercial, y mostrando una tendencia hacia la multifuncionalidad que reconfigura la estructura original de la zona.

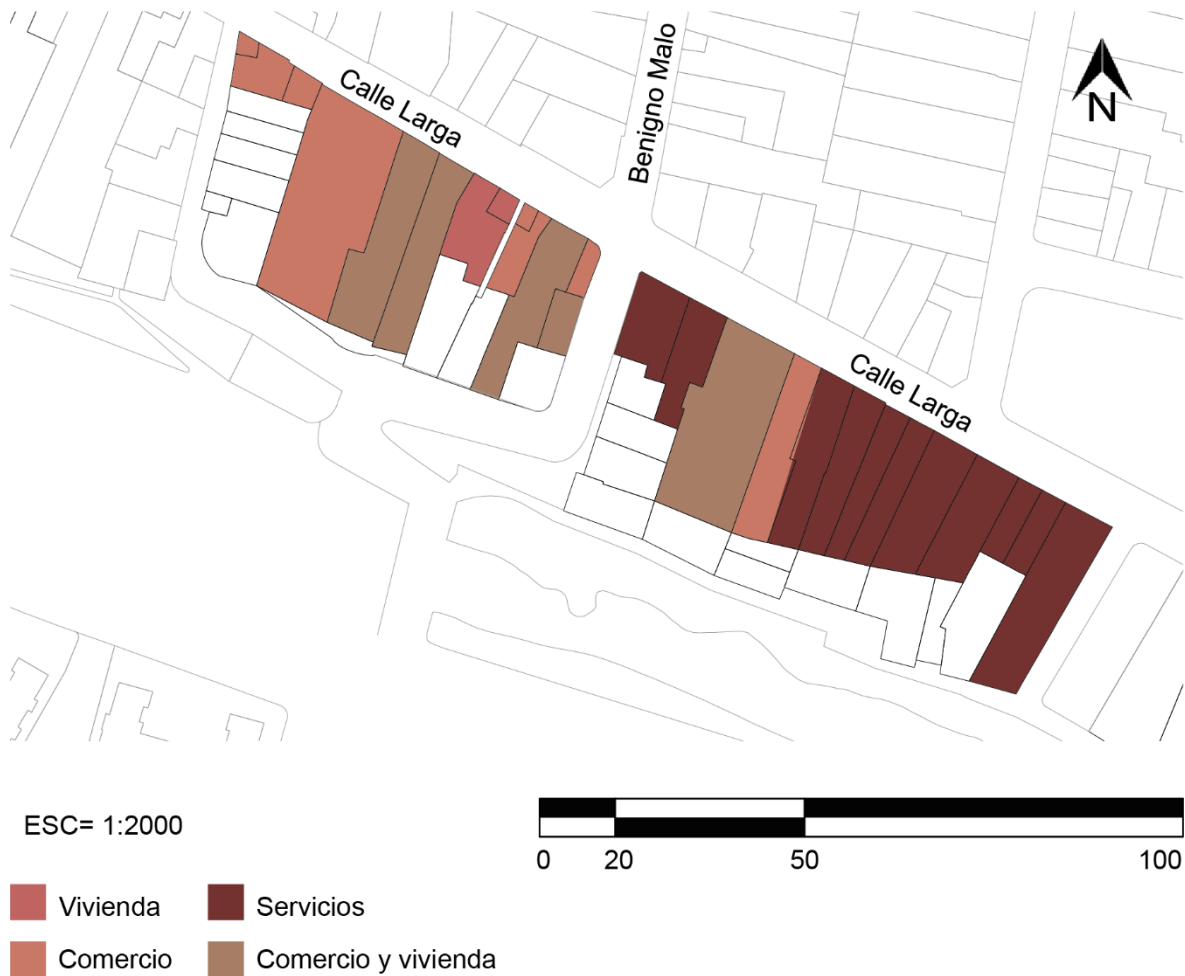
Figura 21: Usos del suelo en 2024.

económicas y servicios, reduciendo notablemente el uso residencial y transformando la dinámica y función del sector en favor de un perfil más comercial y de servicios.

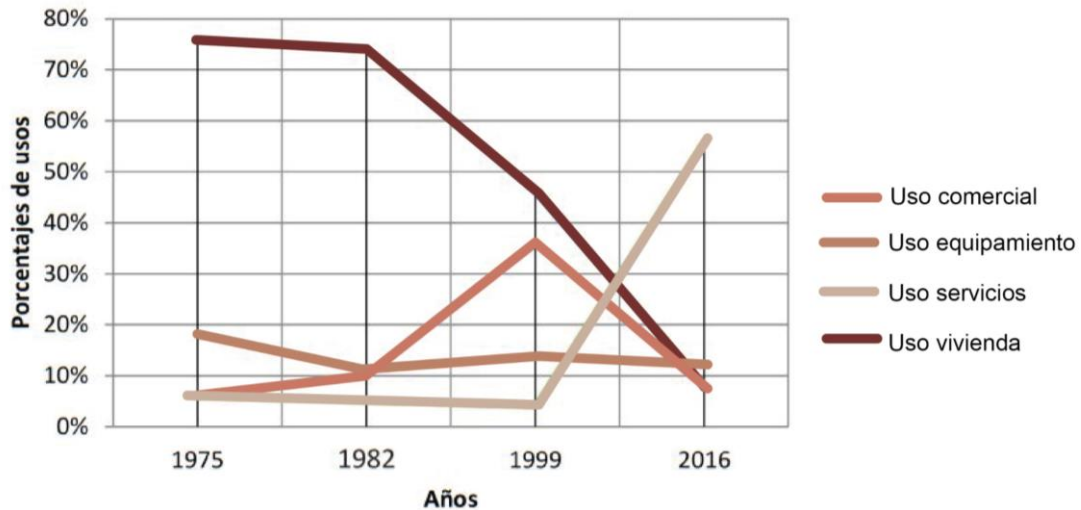
Figura 22: Cambio de uso desde 1975 hasta 2016.

Según Mejía entre los años 1999 y 2016 es evidente un cambio significativo: los predios destinados a vivienda han disminuido considerablemente, mientras que las edificaciones dedicadas a actividades de servicios han aumentado en más del 50%. Esto deja ver el alto ascenso turístico, la actividad de la "Calle Larga" se centra en torno a bares, cafeterías, restaurantes y espacios de diversión nocturna, entre otros servicios. A continuación, la (figura 22) nos muestra el porcentaje de usos hasta 2016.

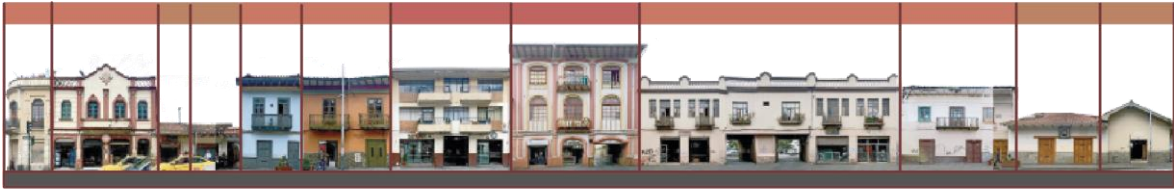
Desde 1935, con la implementación de la fachada que da hacia la calle larga, no se han registrado cambios sustanciales, lo que ha permitido mantener su escala desde entonces. El tramo, por lo general mantiene coherencia en alturas y ritmos. El tramo está conformado por 12 edificaciones, de las cuales seis son de dos niveles, cuatro de un solo nivel y dos de tres niveles. El objeto de estudio pertenece a la altura predominante del sector.

- 1 Piso = 33% del tramo
- 2 Pisos = 50% del tramo
- 3 Pisos = 17% del tramo

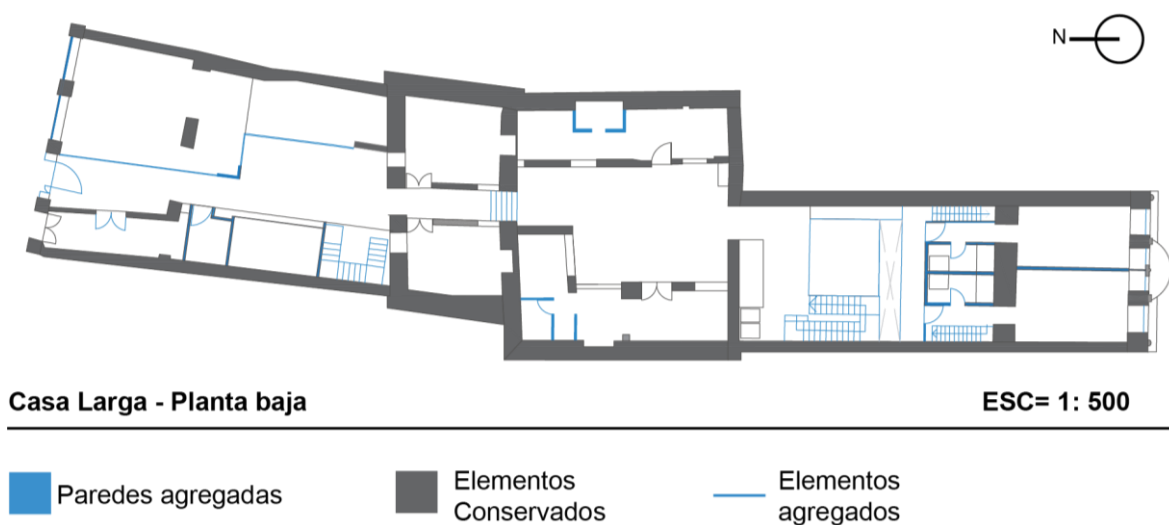
Figura 43: Elementos agregados de la planta baja.

4.7.4.3 Elementos propuestos en la intervención de 2019

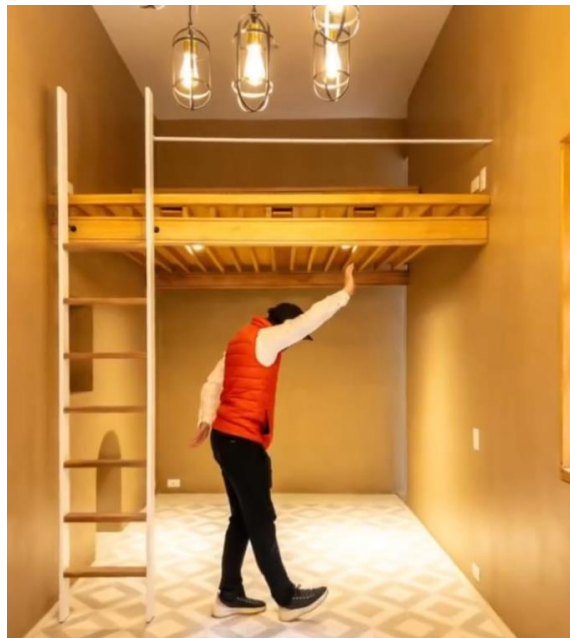
Figura 46: Espacio adaptado a la casa.

Como se mencionó anteriormente, los elementos divisorios, como paredes y mamparas, no comprometen la estructura general de la casa. Sin embargo, en el proceso de rehabilitación se reforzaron los elementos estructurales y se añadieron componentes adicionales para generar mezanines o altillos, tal como se observa en la (figura 46).

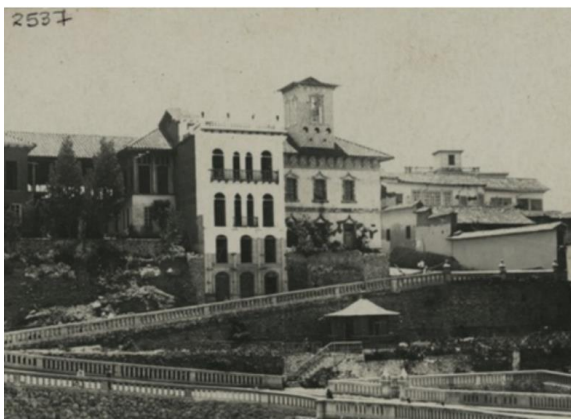
Figura 51: Balcones originales de la fachada sur.

La decisión de recuperar el balcón largo en la edificación se fundamenta en el análisis de fotografías históricas, las cuales permiten identificar la configuración original y los elementos distintivos del edificio. (figura 51).

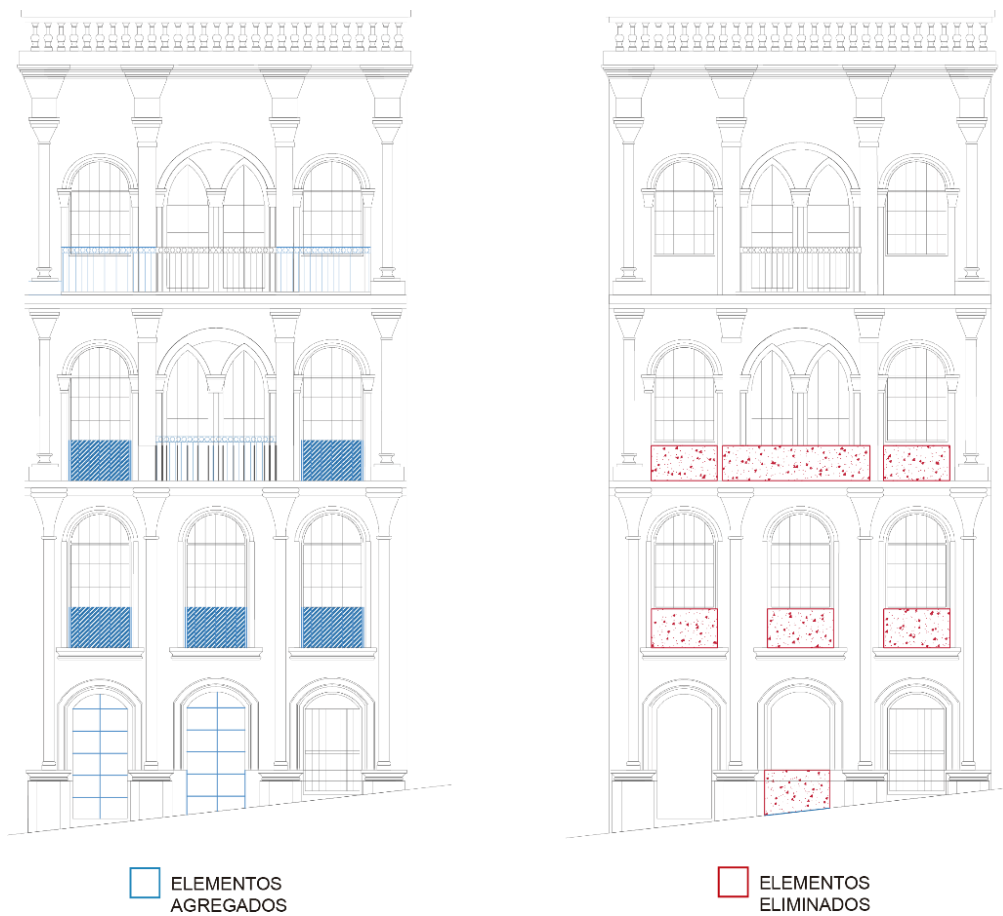
Figura 53: Elementos agregados y eliminados de la fachada Sur.

4.7.6.1 Fachadas sur, elementos propuestos y eliminados en la intervención de 2019

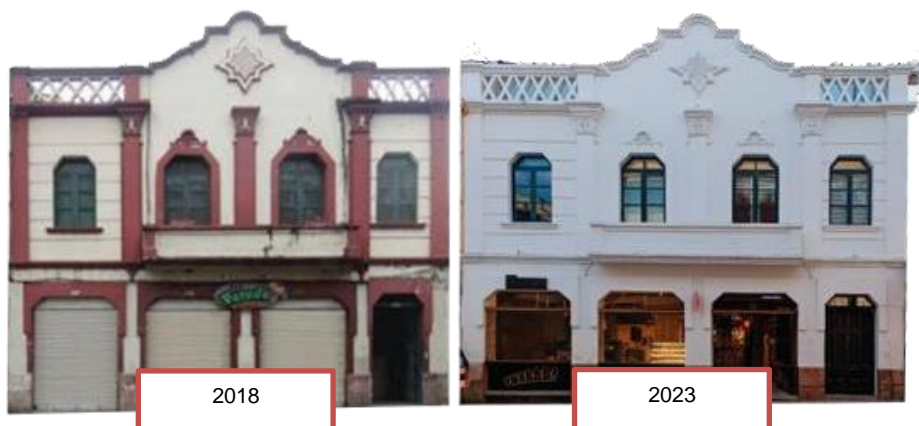
Figura 55: Comparativa fachada norte.

Por su parte en la fachada norte la única alteración fue el sustituir las puertas de rollo implementadas para uso comercial por puertas de hierro forjado, en un intento de mejorar su estética.

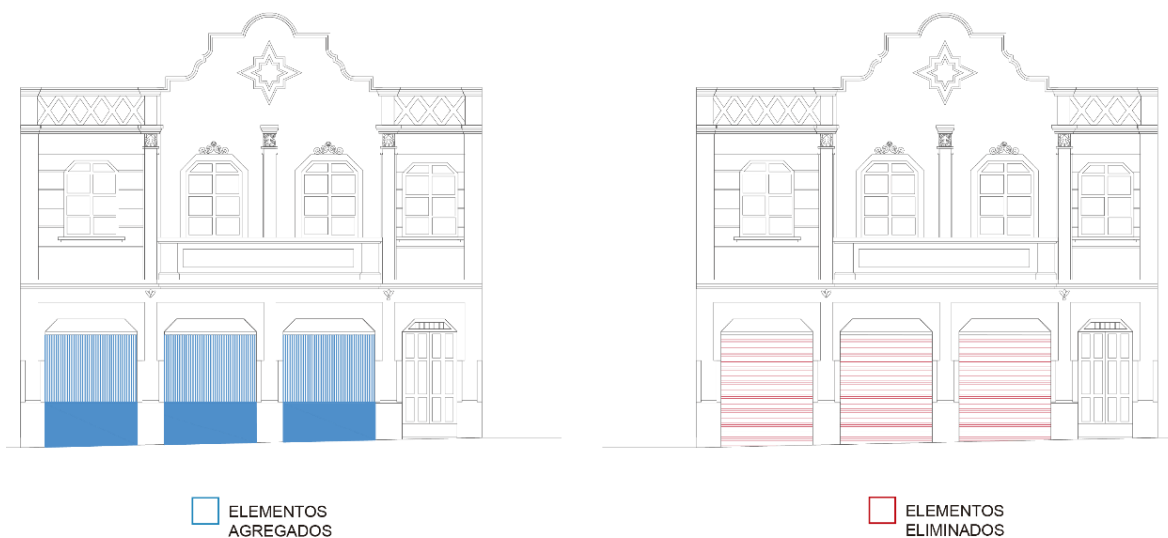
Figura 56: Elementos agregados y eliminados de la fachada Norte.

4.7.6.3 Fachadas norte, elementos propuestos y elementos eliminados en la intervención de 2019

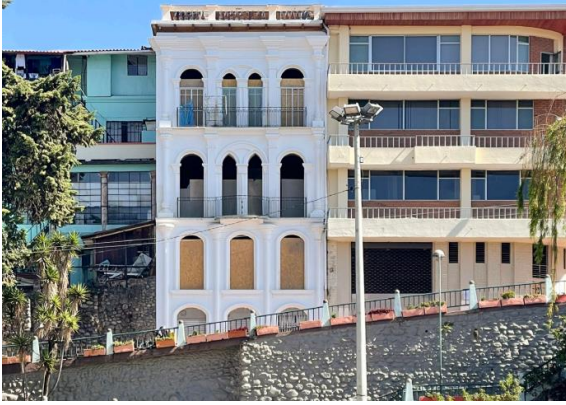
Figura 57: Fachada de color blanco.

En consecuencia, a varias etapas de construcción, renovación o mantenimiento, varios colores fueron sobrepuestos en el interior y en la fachada de la casa. No obstante, cabe recalcar que el color original de la vivienda fue el blanco según las calas de prospección realizada por los expertos, es por ello que los proyectistas sugirieron el cambio de color para la rehabilitación en el año 2019.

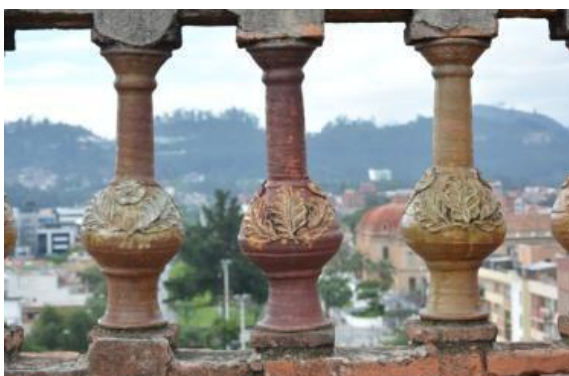
Figura 63: Balaustrada de cerámica

4.9.1.1 Balaustrada de cerámica en la fachada sur

Como parte del diagnóstico realizado, se destaca estos elementos de valor histórico y estilístico: la balaustrada de cerámica que corona la terraza de la fachada Sur (Figura 63); las baldosas de color en el suelo de los patios, algunos corredores, baños y la cocina (figura 64); los cielos rasos pintados, específicamente aquellos ubicados en los altos de las habitaciones del segundo piso de la fachada norte (Figura 65); los cielos rasos de yeso moldeado (figura 66); además, resultan relevantes varios muebles empotrados o insertos en el adobe (Figura 67); así como también algunos elementos de carpintería, específicamente barandas y puertas (Figura 68); y, finalmente, algunos elementos de cerrajería en las puertas (Figura 69).

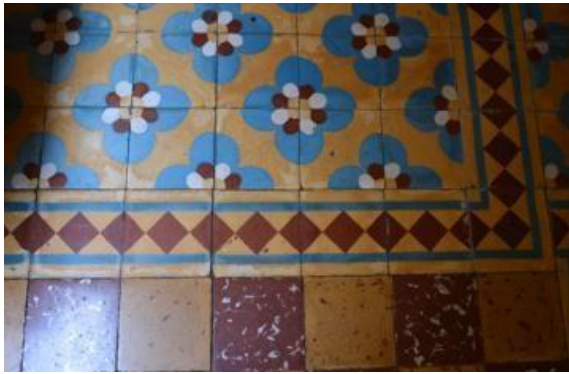
Figura 64: Baldosas de color.

4.9.1.2 Baldosas de color

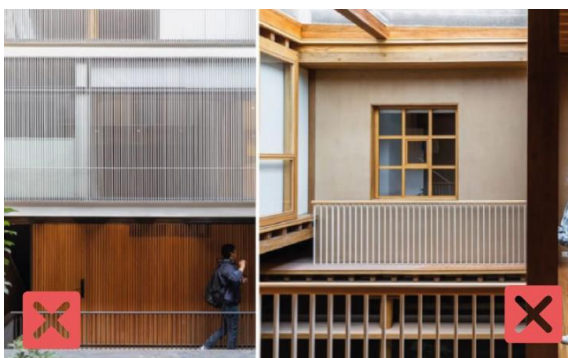
Figura 73: Transformaciones en la autenticidad

La implementación de estructuras metálicas y muros de contención de hormigón armado altera el sistema constructivo tradicional de madera, tierra y ladrillo, afectando la autenticidad del bien.

La incorporación de elementos contemporáneos en el sistema constructivo y la eliminación de fachadas originales por unas de apariencia moderna también comprometen la autenticidad del patrimonio.

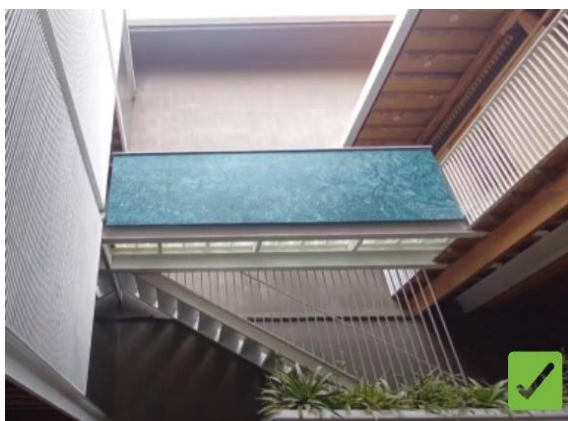
Figura 75: Transformaciones en la reversibilidad

La incorporación de elementos estructurales y el reemplazo de materialidad en pisos, aunque necesarios para la estabilidad, no alteran la parte formal del conjunto arquitectónico ya que se camuflan con el sistema constructivo tradicional. La inclusión de cubiertas de vidrio no compromete el sistema constructivo original, y es factible eliminarlas si se requiere en el futuro (figura 74).

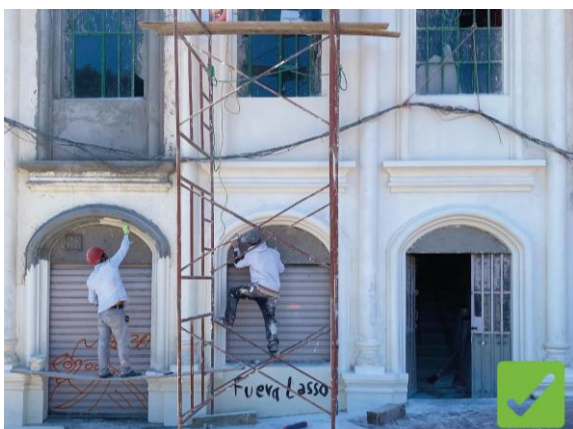
Figura 76: Mínima intervención

Las fachadas norte y sur son intervenidas de forma mínima preservando los valores estéticos. Sin embargo, interiormente se lleva una serie de acciones debido al estado de deterioro de la casa incluso modificando los sistemas constructivos de la casa

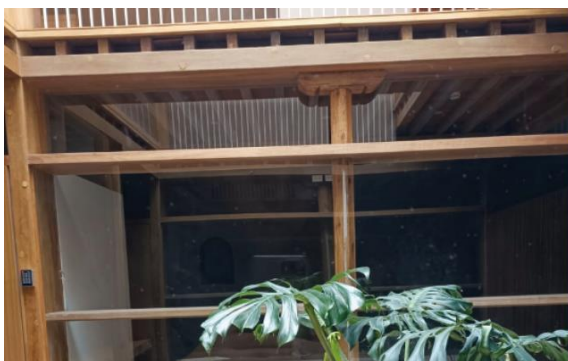
Figura 78: Transformaciones en la distinguibilidad

Los reemplazos de balcones y carpinterías en la fachada sur, así como en el interior de la vivienda, las intervenciones en cielorrasos y pisos, buscan mantener una coherencia estética, aunque con materiales contemporáneos que se distinguen del original. Por otra parte, los elementos estructurales incorporados para garantizar la estabilidad a la casa son de acero y de madera diferente a la original. (figura 77)

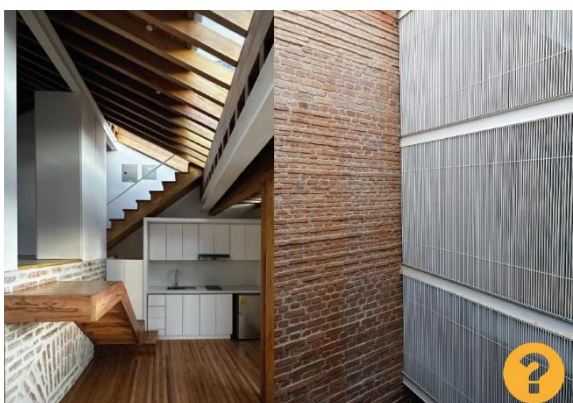
Figura 79: Transformaciones en la compatibilidad de material y técnica

La intervención con estructuras metálicas y hormigón armado en algunas partes de la casa respeta en parte este principio, al intentar mantener la apariencia tradicional mientras se asegura la estabilidad estructural. Sin embargo, en la fachada posterior del bloque sur este recurso es muy notorio.

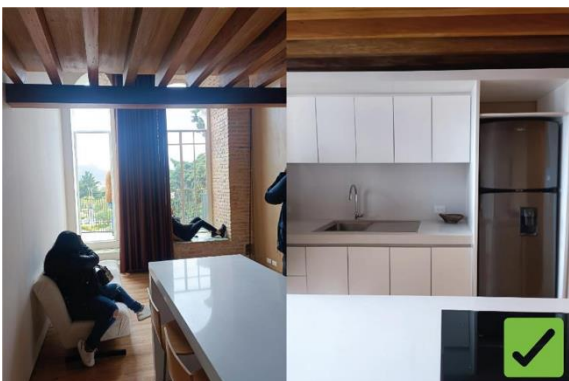
Figura 80: Transformaciones en la compatibilidad de uso

Para la adaptación de la casa al nuevo uso de vivienda unifamiliar a colectiva requiere de instalaciones sanitarias y eléctricas, además de la adaptación de baterías sanitarias y cocinas para

el funcionamiento correcto de los departamentos, esta acción es necesaria pero cuidadosa para no alterar el sistema constructivo dominante.

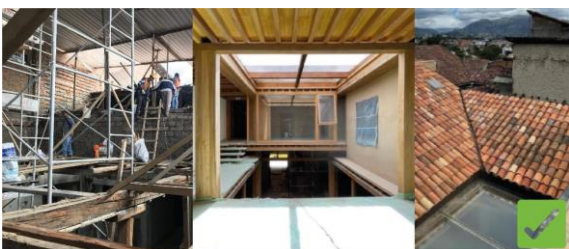
Figura 81: Transformaciones en la durabilidad

Las operaciones de mantenimiento, como la impermeabilización y reparación de cubiertas y muros, buscan asegurar la durabilidad del inmueble
