CARRERA DE INGENIERÍA CIVIL

**MECANISMOS DE EVALUACIÓN Y DIAGNOSTICO DE
PATOLOGÍAS QUE PUEDE EXPONER UN HORMIGÓN**

**TRABAJO DE TITULACIÓN PREVIO A LA OBTENCIÓN DEL
TÍTULO DE INGENIERO CIVIL**

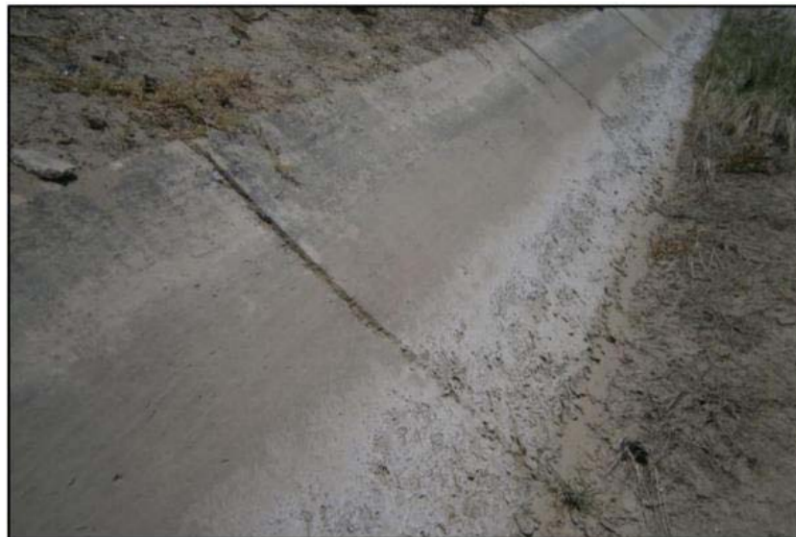
De acuerdo, Mogollón (2016) señala que el sello de junta es producido por una merma o desgaste del material, haciendo que la junta se vuelva permeable y reduzca su resistencia, por sello de junta se entiende que es el proceso por el cual se garantiza resistencia y durabilidad a una estructura, lo cual provoca que líquidos no se filtren por dentro del concreto. En ese sentido, es recomendable el empleo de materiales elastoméricos o la emulsión, las cuales cumplen la función de sellar.

Ilustración 1. Sello de junta

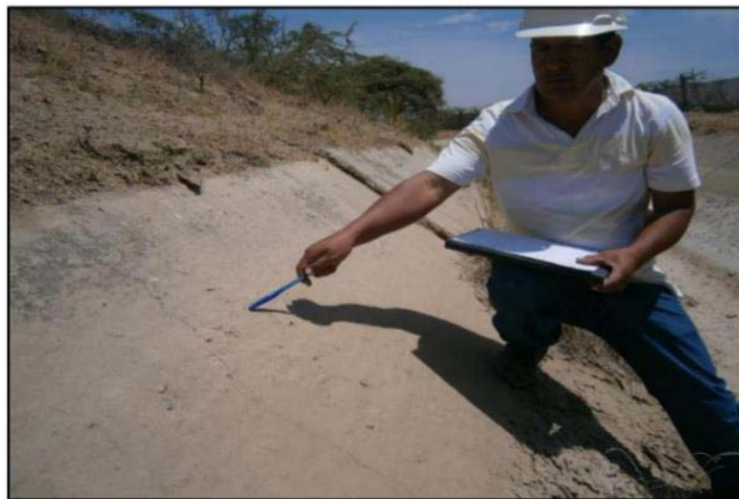
También denominado descascaramiento, se produce cuando existe una mínima inclusión de aire y se observa una presencia abundante de cloruro de sodio. Se dice que una estructura o un elemento de hormigón presenta un desprendimiento, cuando en la parte más cercana a la superficie del hormigón se observa como si una lámina se desprendiera de la faceta del hormigón, esto inicia en pequeñas áreas y puede terminar afectando sobre toda la superficie del hormigón. Los desprendimientos se pueden ser ligeros los que no exponen el agregado grueso, existe también el desprendimiento moderado es aquel que ya expone al agregado grueso y se puede perder un espesor de 3 a 10 milímetros desde la superficie lo que generaría filtraciones ocasionando daños al elemento.

Ilustración 2. Desprendimiento

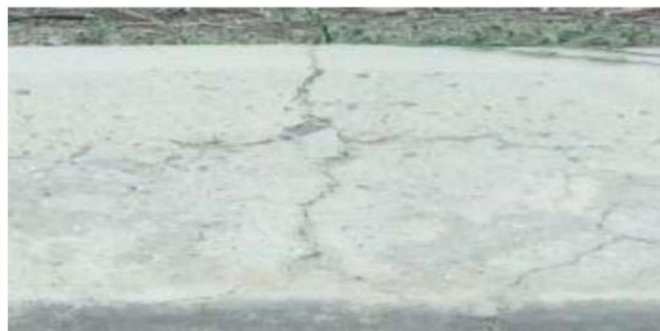
Las grietas son rupturas que aparecen en la superficie de un elemento de hormigón, estas son provocadas por diferentes esfuerzos o tensiones que supera la resistencia máxima del concreto. Este tipo de patología se clasifica en estructurales y no estructurales. Las grietas estructurales se dan cuando existe un daño constructivo de manera directa sobre una estructura de hormigón como

por ejemplo a vigas y columnas poniendo en riesgo su seguridad y la de toda una edificación. Las grietas no estructurales, se generan por la contracción del hormigón, esto debido al escaso contenido de agua en la mezcla de elaboración, y tampoco se humedeció la superficie de concreto posterior a la fundición.

Ilustración 3. Grietas

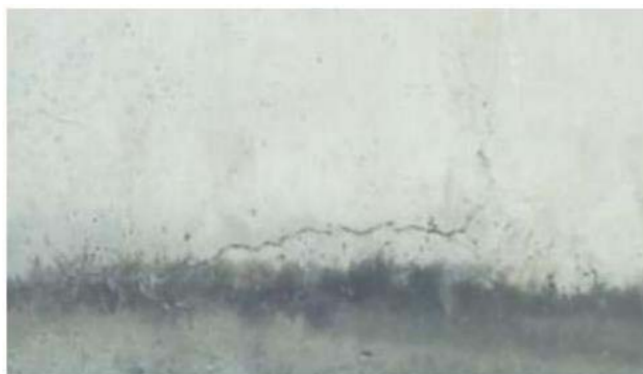
De acuerdo con Zavala, (2016), las fisuras se pueden considerar como hendiduras de menor tamaño, generalmente entre 1 a 5 mm. Son provocadas generalmente por deficiencias en la construcción de la obra, falta de juntas, problemas de tracción debido al desecado del concreto, entre otros.

Zavala, (2016) dice que se puede encontrar fisuras leves, las cuales son cerradas, presentan discontinuidad y con una amplitud de 0,2 a 1 mm, a nivel moderado, presentan una extensión de 1 a 2 mm, y en un nivel severo, se

presenta una amplitud de entre 2 a 6 mm, lo cual indica el fallo en la estructura. Dentro de las principales recomendaciones para su tratamiento, el llenado de las fisuras con elementos que se adecuen al de la obra. Las fisuras también se pueden dar a causa de los asentamientos tanto en viviendas como en mega edificaciones.

Ilustración 4. Fisuras

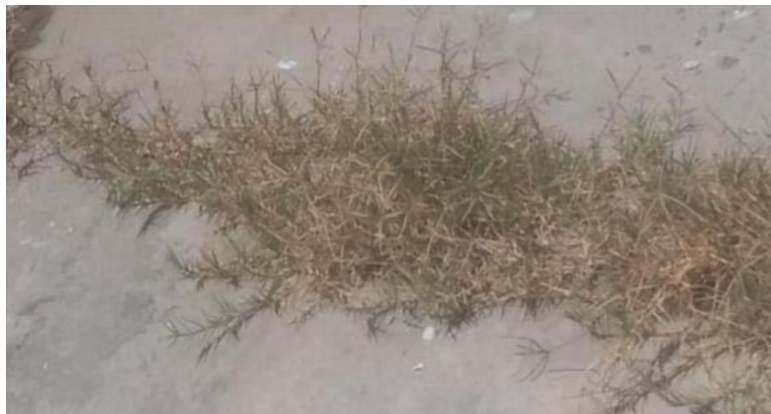
De acuerdo con Berru (2019) esta afección al concreto se debe por filtraciones de líquidos (agua, generalmente) que provocan que se desarrolle diferentes tipos de vegetación ocasionando daños que pueden ser peligrosos para una estructura.

Ilustración 6. Vegetación

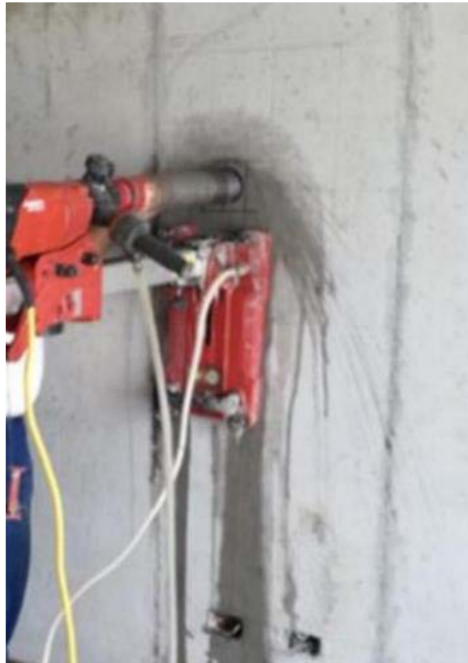
La resistencia de los núcleos de concreto depende del grado de humedad al que está sometido, de la orientación hacia la cual fue extraída, y de la ubicación del núcleo.

En el proceso luego de extraer los núcleos ya en el laboratorio se procederá a cortar los extremos del núcleo de manera que su longitud cumpla con una relación 2 a 1 con el diámetro.

Ilustración 7. Análisis de la resistencia del concreto por medio de la extracción de núcleo

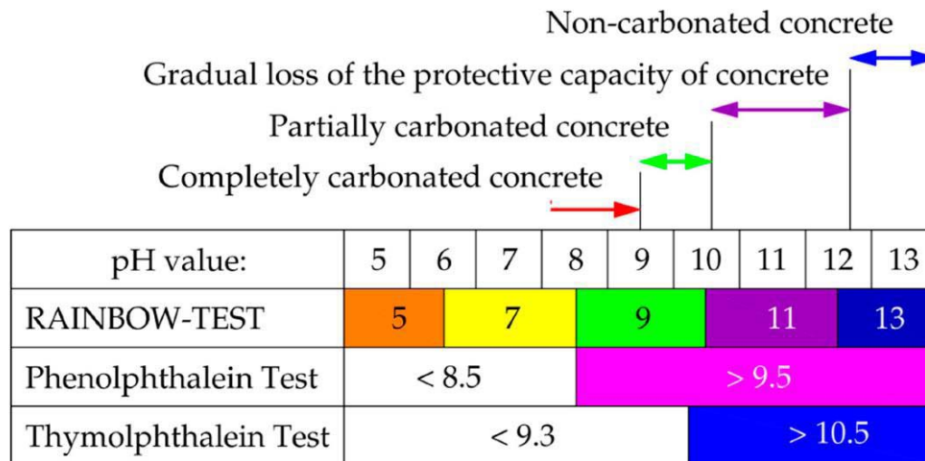
De acuerdo con Hulimka y Kaluza (2020), la carbonatación hace referencia a determinar el valor del pH del concreto una vez se encuentra endurecido. El hormigón se encuentra en un ambiente alcalino es por ello que su pH está en un rango entre 12 y 13 siendo estos valores los correctos para proteger al acero de la corrosión. Para ello, se puede emplear dos métodos, el primero a través de un indicador de pH que se coloca sobre la superficie, previo el rociado de la preparación indicadora, que puede ser timolftaleína o fenolftaleína, en la que con el primer compuesto se obtiene resultados más precisos. Asimismo, dentro del mismo método, se puede emplear la prueba del arcoíris, en la que se obtiene valores de la intensidad del proceso de carbonatación en un rango de pH de 5 a 13, como se indica a continuación:

Ilustración 9. Indicador de carbonatación de la prueba del arcoíris

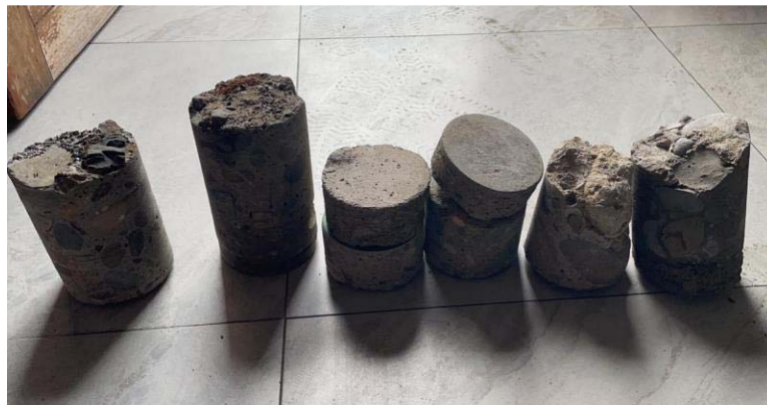
se obtuvieron seis muestras en las que tres de ellas eran de una resistencia de 140 kgf/cm^2 y las otras muestras de 180 kgf/cm^2

Los núcleos extraídos fueron de una losa, con el equipo adecuado de una empresa privada que realizaba trabajos de mantenimiento y algunas mejoras a Indurama, la losa de la que se extrajo las muestras tenía aproximadamente unos 40 años de antigüedad, esta losa estaba compuesta de la siguiente manera poseía una primera capa que había sido fundida a mano y posterior a ello se realizó una mejora aplicando sobre la misma una segunda fundición, pero a diferencia de la primera fue que esta se la realizó ya con mixer.

Ilustración 10. Muestra de núcleos extraídos en Indurama

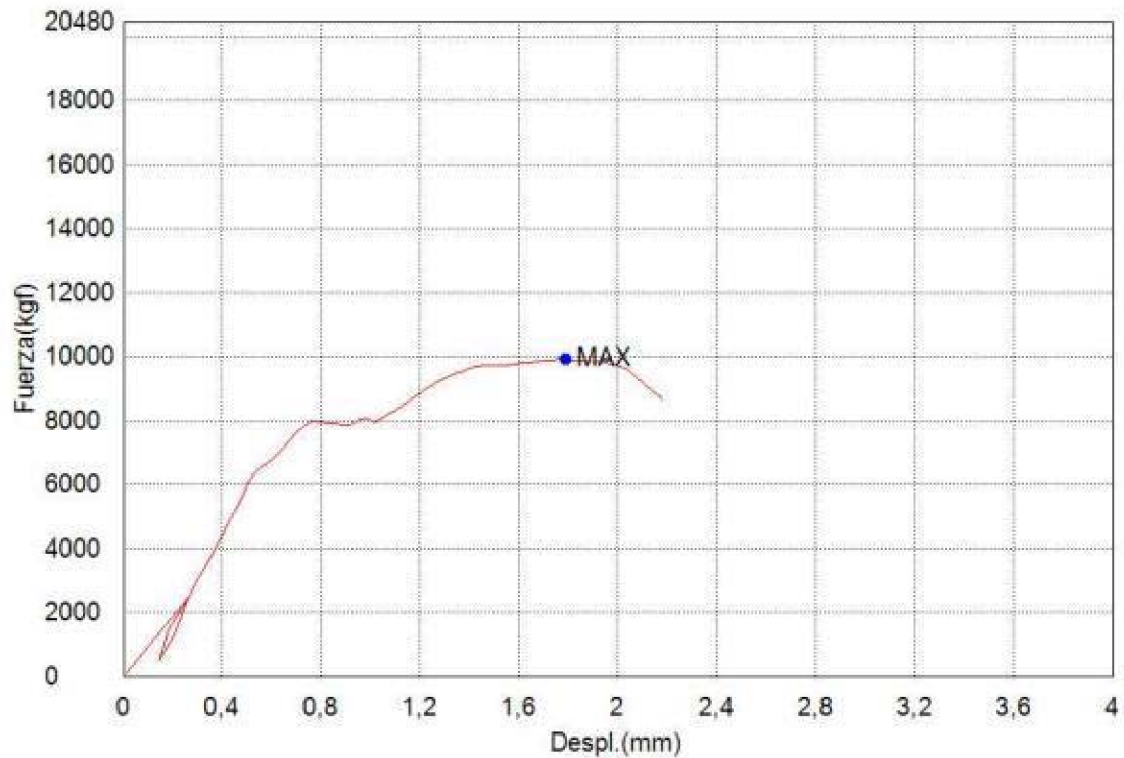
Ilustración 16. Gráfico de la curva de deformación según la fuerza empleada en el cilindro grande
Fuente Propia

Inicialmente se conocía la resistencia de las muestras, estos datos fueron indicados por personal de la empresa privada donde se realizaron se extrajo los núcleos, los datos iniciales informados fueron que de la primera capa o el cilindro grande fue diseñado a una resistencia de 140 kgf/cm^2 y nosotros hemos obtenido un resultado de 124 kgf/cm^2 como se indica en la tabla. A manera general se conoce que el hormigón va ganando resistencia con el paso del tiempo y en nuestro caso verificamos que no existe un incremento, es por ello que concluimos que uno de los factores por la cual no se llegó a una resistencia más alta fue que, primeramente, como podemos observar en las imágenes se ha utilizado agregados muy grandes y no solamente eso, sino que como es una losa con aproximadamente cuarenta años fue fundida de manera manual, por lo

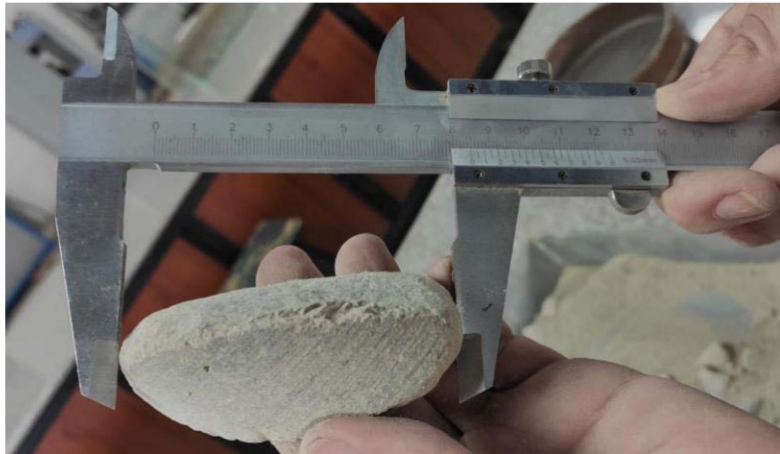
que nos lleva también a la conclusión de que pudo haber una mala compactación y que los agregados no eran de buena calidad.

Ilustración 17. Agregados con tamaños muy grandes.

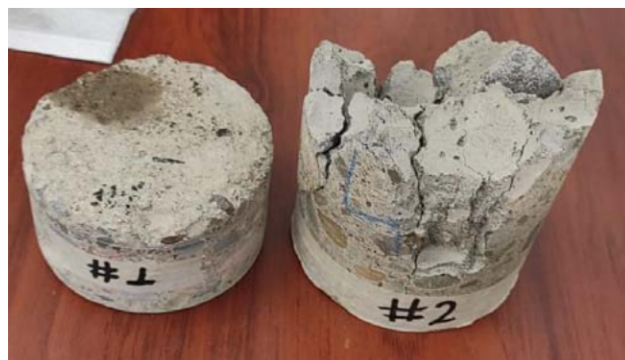
Se tomará el núcleo de hormigón que obtuvimos de la zona de estudio y se lo dividirá, en nuestro caso tenemos material de la parte inferior, que es hormigón realizado a mano (muestra #2), y de la parte superior del hormigón realizado con mixer (muestra #1).

Ilustración 27. Muestras para ensayo de carbonatación.

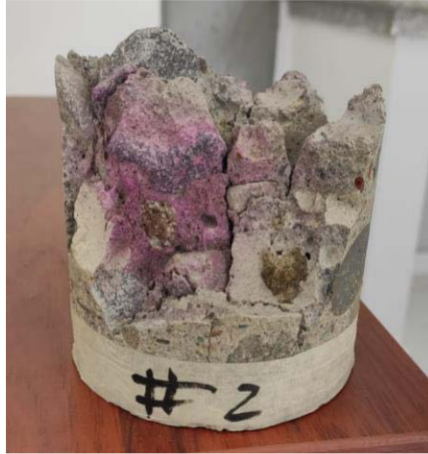
Al observar el tono de coloración de las muestras en la figura 13 se evidencia la existencia del fenómeno de la carbonatación.

Por el aspecto de la armadura en la muestra #2 se observa un poco de corrosión, sin embargo, el proceso de carbonatación, que es la pérdida de alcalinidad de las muestras de hormigón por reacción con el dióxido de carbono que se encuentra en el aire, se encuentra en la totalidad de las superficies expuestas a la intemperie, el hierro en medio alcalino el que se encuentra en el hormigón sano en la muestra #1 genera una capa no visible a simple vista de compuesto de corrosión. Esta capa es adherente e impermeable y por lo tanto disminuye o retrasa la velocidad de corrosión. A esta condición se denomina estado de pasividad, como ya se mencionó antes el dióxido de carbono reacciona con la alcalinidad del hormigón, desciende el pH del medio por debajo de 11, el rápido avance de la reacción del dióxido de carbono con la alcalinidad del hormigón, el por el fenómeno de transferencia de masas de difusión en los poros, desde la superficie de contacto con la intemperie hacia su interior aquí determinamos en nuestras muestras que en las partes que no se encuentra de color morado es una zona pasiva con un pH de 8 o secano a 8 esto indica que no hay corrosión y en la parte morado es una zona no-pasiva esta es una patología que indica un pH de 11 el cual contiene corrosión y dióxido de carbono producido por el aire, esta también tiene una gran dependencia a las condiciones de humedad y a la porosidad del hormigón en las piezas.

Ilustración 28. Muestras roseadas para ensayo de carbonatación.

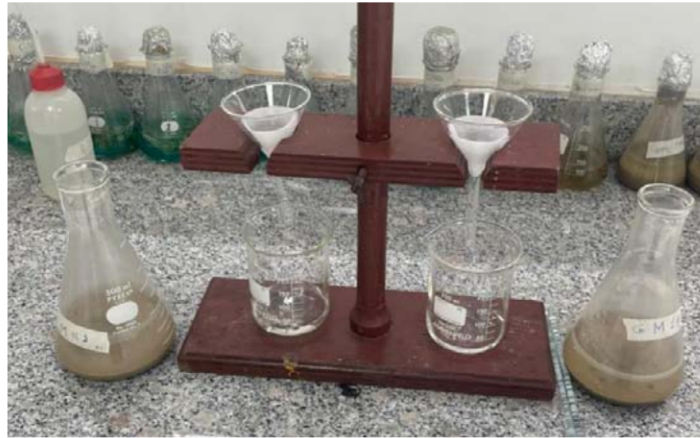
De estas muestras se toma 100 g las cuales pesamos en la balanza ordinaria e introducimos en el matraz Erlenmeyer, luego es añadido exactamente 250cm^3

de agua destilada, el matraz es sellado, se agita completamente hasta que quede una muestra homogénea, esta se deja reposar de 18 a 24 horas.

Ilustración 38. Procedimiento ensayo obtención de cloruros.

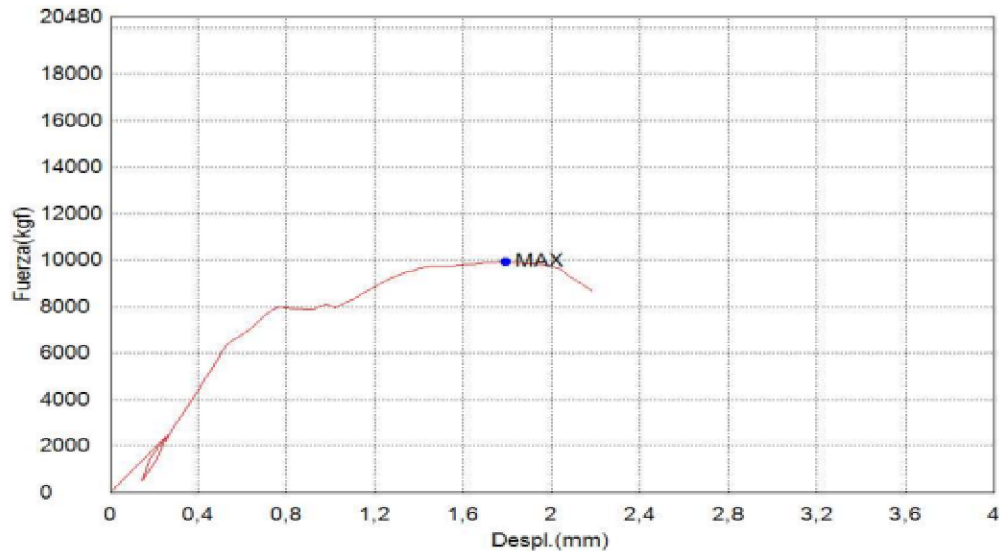
Nombre	CASE1_Fuerza	EACS1_Desplazamiento	EACS1_Deformacion
Parametros	Desplazamiento 1 mm	Fuerza 1 kgf	Fuerza 1 kgf
Unidad	kgf	mm	%
1_1	7994,207	--	--
Media	7994,207	--	--
Desviacion Estandar	--	--	--
Rango	0,00000	--	--

Ilustración 53. Resultado arrojado por el equipo de compresión del laboratorio de la Universidad Católica de Cuenca

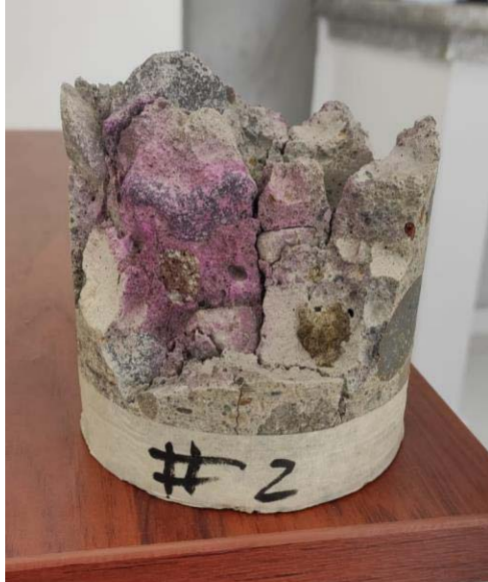
- Resultado de carbonatación muestra #2

Ilustración 56. Presencia de Carbonatación muestra #2

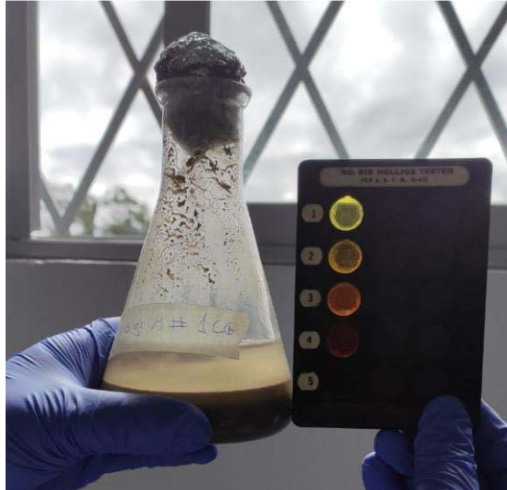
Ilustración 57. Resultado de materia orgánica muestra #1.

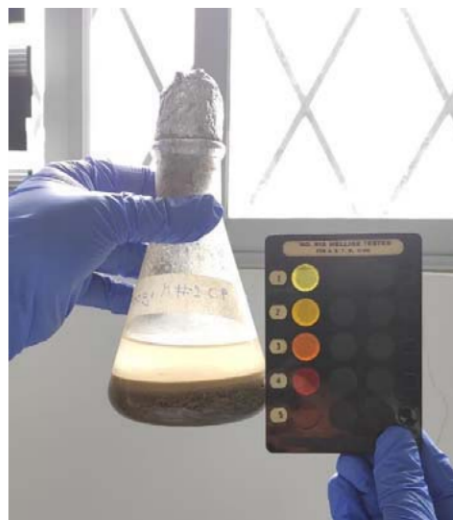
Ilustración 58. Resultado de materia orgánica muestra #2

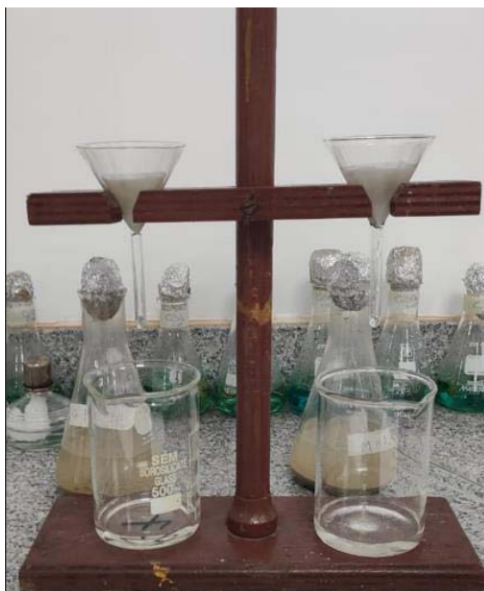
Dándonos como resultado que, ninguna de las dos muestras tenía la presencia de Cloruros y Sulfatos.

Ilustración 59. Decantación de las muestras para observar presencia de cloruros y sulfatos.

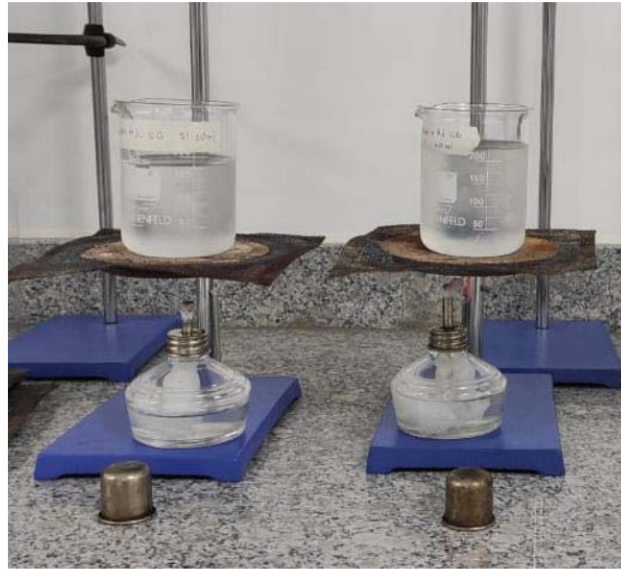
Ilustración 60. Resultado de la muestra. No se observan residuos en el líquido de las muestras.

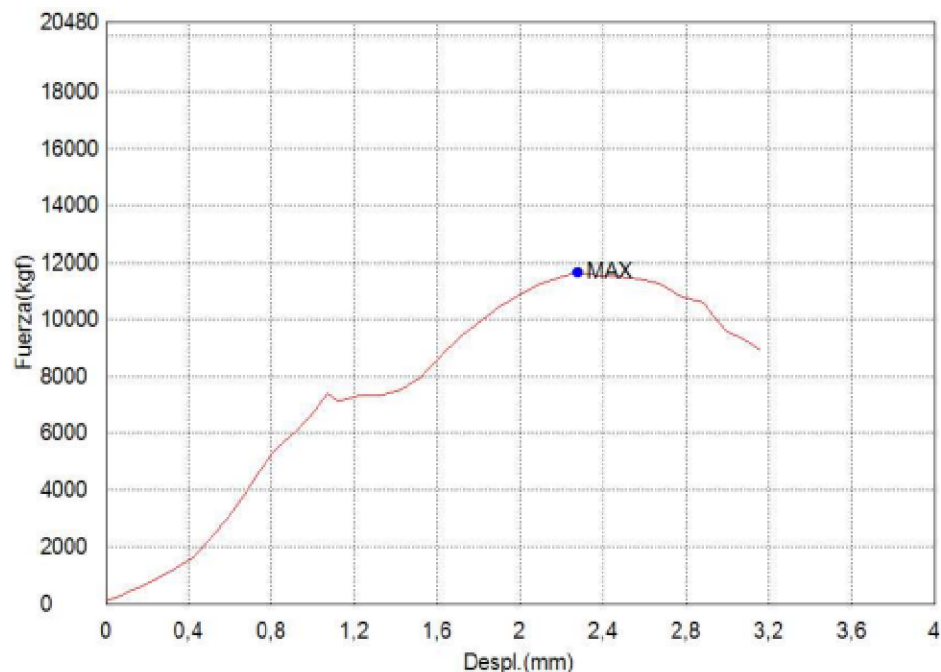
Resultado carga axial #2

Nombre Parametros	CASE1_Fuerza Desplazamiento 1 mm	EACS1_Desplazamiento Fuerza 1 kgf	EACS1_Deformacion Fuerza 1 kgf
Unidad	kgf	mm	%
1 _ 1	6721,230	--	--
Media	6721,230	--	--
Desviacion Estandar	--	--	--
Rango	0,00000	--	--
