RECUPERACIÓN DE SABERES ANDINOS: DOCU-  
MENTACIÓN DEL PROCESO DE ELABORACIÓN  
ARTESANAL DE LA CAL. "LAZARETO, AZUAY".

Trabajo de titulación previa a la obtención del título  
de Arquitecto

Autor: Diego Armando Fernández Cajamarca  
Directora: MSc. Arq. María del Cisne Aguirre Ullauri

Cuenca – Ecuador  
2018

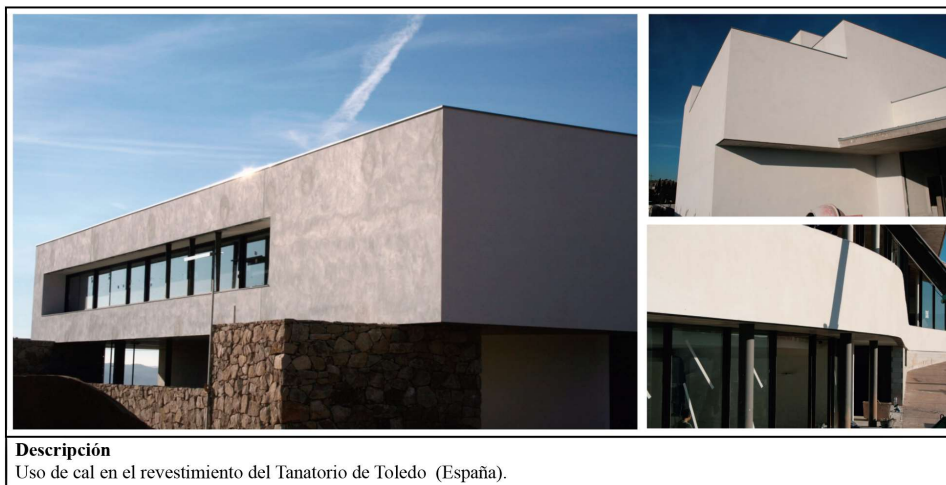
*Imagen N. 2: Edificio del Tanatorio de Toledo con revestimiento de cal.*

El Tanatorio Municipal de Toledo (España) es otro claro ejemplo del uso de la cal en épocas actuales. Se utilizó mortero mixto de cal y cemento para el revestimiento (Imagen N.2).

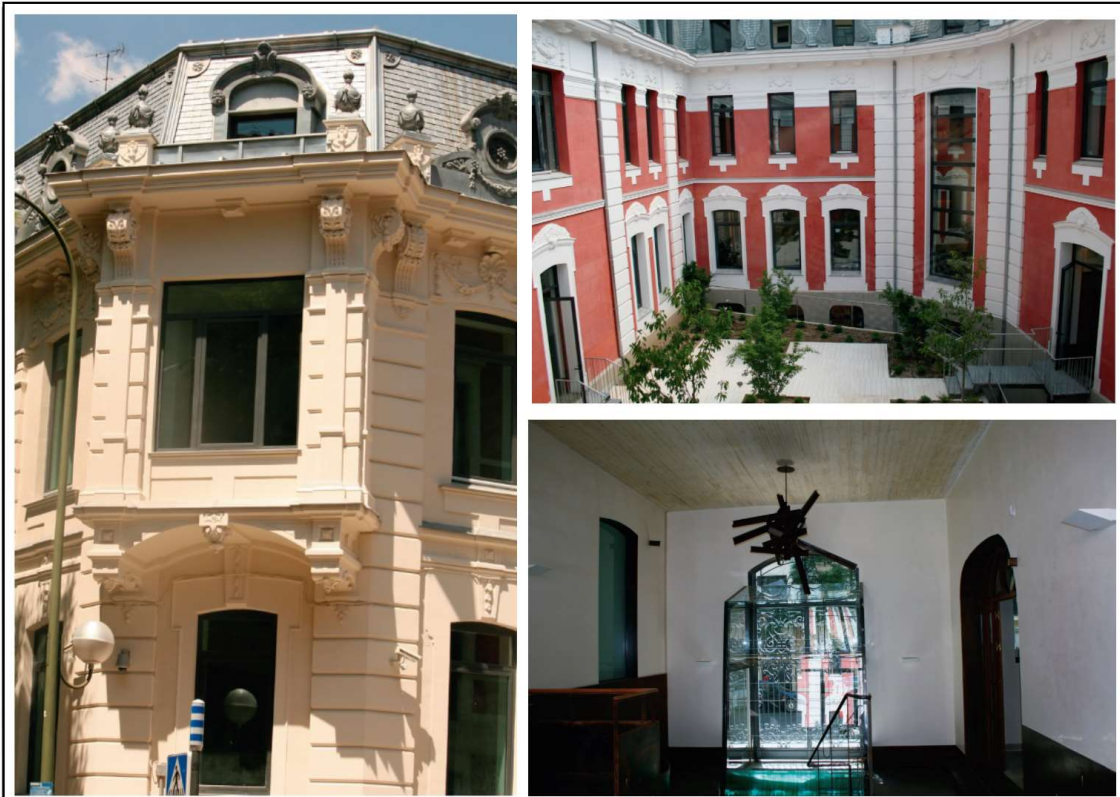
Restauración del revestimiento de cal del edificio de la Fiscalía Anticorrupción (Madrid).

En la intervención al edificio de la Fiscalía Anticorrupción (Madrid) se utilizó cal en el revestimiento de las paredes internas y externas, esta intervención la realizó la Empresa Hidrocal (Imagen N.3).

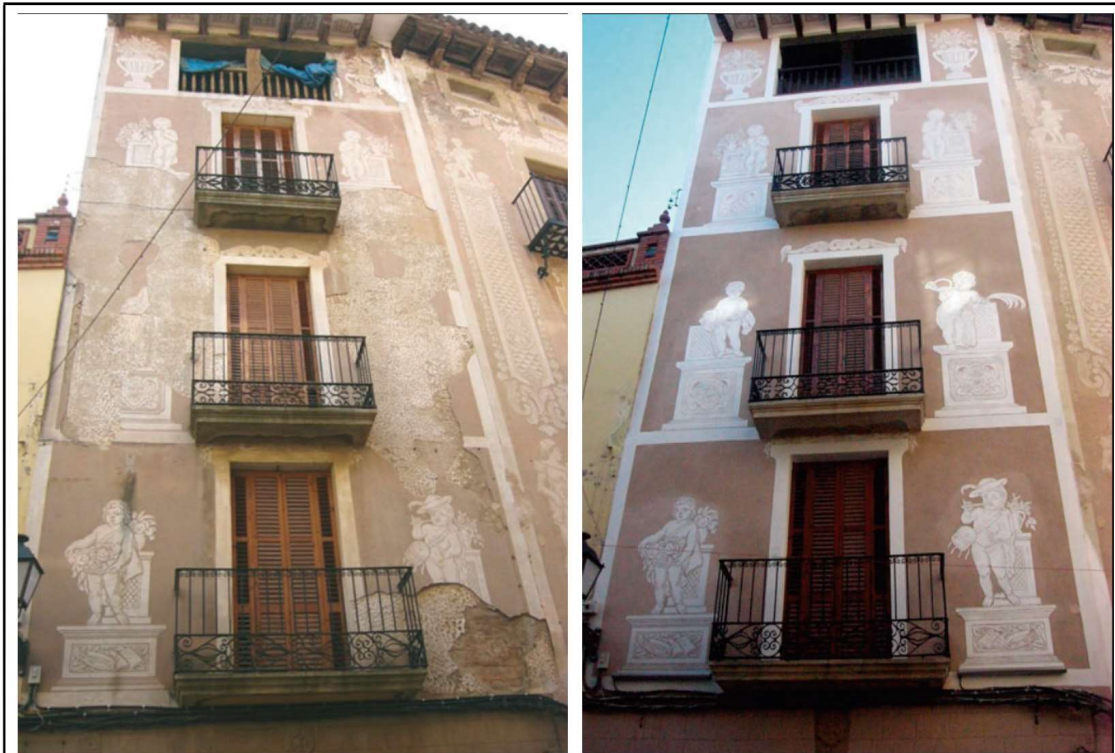
Restauración del esgrafiado y revestimiento de una edificación con cal.

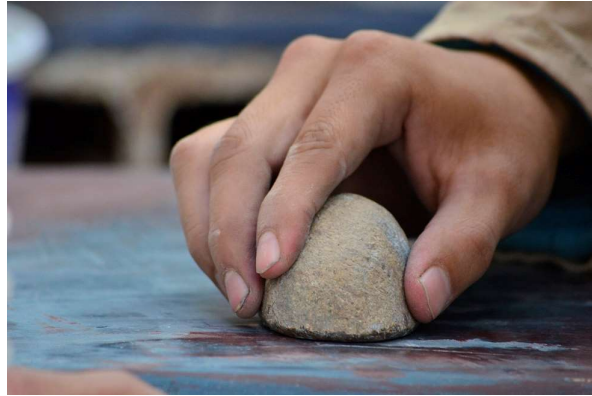
*Imagen N. 6: Detalle de mano puliendo, fotografía de Andrés Sánchez Torres.*

En el caso de acabados, el *Tadelakt*, técnica originaria de Marruecos, con característica impermeabilizante (Imagen N. 5) admite aplicación en paredes, cúpulas, pisos, entre otros, aportando en la protección del ingreso de líquidos. Se prepara el mortero con cal, agua, jabón negro, y pigmentos naturales (El Amrani, Polidoro, Ibnoussina, Fratini, Rescic, Rattazzi & Magrini, 2018), y aplica en el lugar a proteger, posterior se pule con una piedra (Imagen N. 6). El revestimiento cambia de apariencia y adquiere brillo, siendo parte del terminado propio de la técnica.

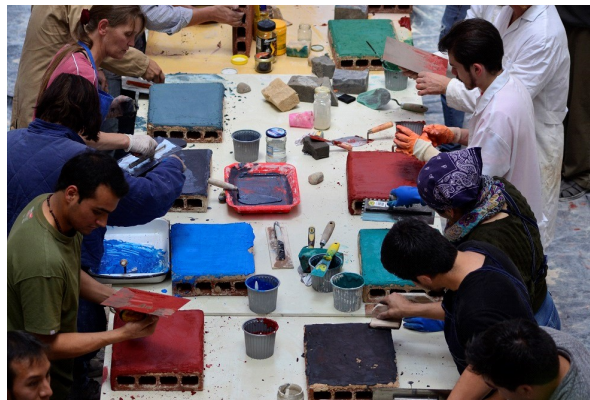
*Imagen N. 7: Taller de recubrimiento impermeable de cal denominado Tadelakt, fotografía de Andrés Sánchez Torres.*

Montesinos (2018) señala que en el medio local se realizan talleres de técnicas y/o materiales tradicionales (Imagen N. 7) que buscan el compartir el conocimiento, de la práctica de técnicas ancestrales, brindar soluciones/alternativas constructivas, además de aportar en la recuperación mediante la difusión. No se ha realizado, sin embargo, uno específico sobre producción, uso y aplicación de la cal.

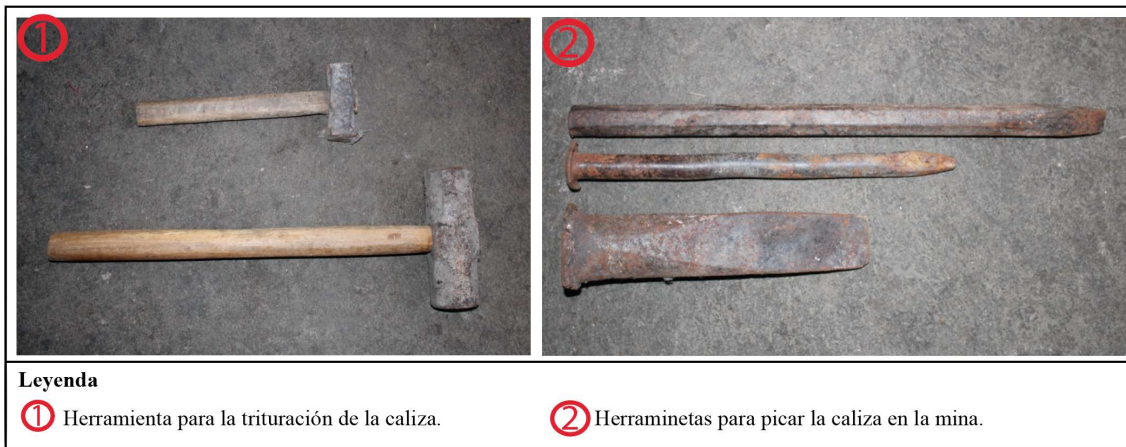
- ① Herramienta para la trituración de la caliza.
- ② Herramientas para picar la caliza en la mina.

Las herramientas que han quedado (Imagen N.8), cada vez son menos, señala que las tenían todas hasta hace poco tiempo, pero se han extraviado (Sinchi, 2018). Lo que impide el conocer con plena seguridad e identificarlas con exactitud.

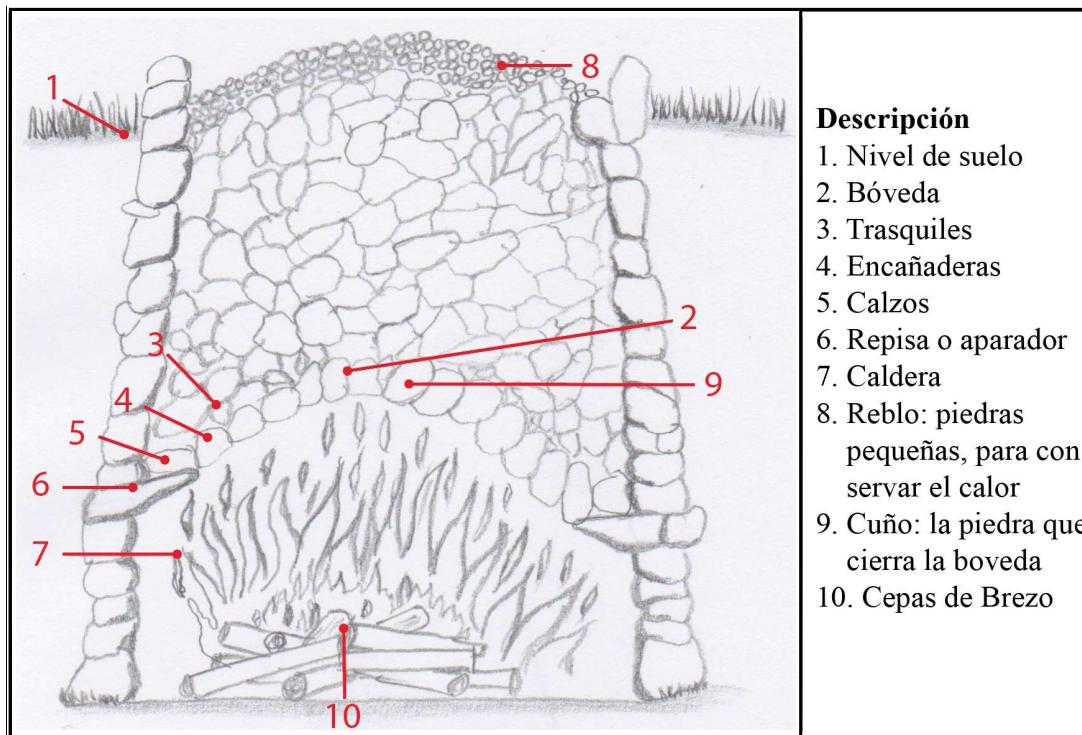
1. Nivel de suelo
2. Bóveda
3. Trasquiles
4. Encañaderas
5. Calzos
6. Repisa o aparador
7. Caldera
8. Reblo: piedras pequeñas, para conservar el calor
9. Cuño: la piedra que cierra la bóveda
10. Cepas de Brezo

Si se compara con la forma de llenado que se realiza en las Caleras de Morón (Imagen N.10) se aprecia diferencia. El horno local se llenaba por capas, en cambio, en Morón, se organiza la piedra caliza de tal manera que se forma en la base una cavidad interna, para que ahí se lleve a cabo la cocción, además en este procedimiento se tiene que alimentar constantemente el fuego, es por eso que se requieren varias personas para realizarlo, por lo cual los caleros se deben turnar (en promedio cada 4 horas) para controlar la quema (Canillas Rey & Martínez Otero, 2007). Diferente situación ocurre en el caso de estudio; el control se realiza hasta que se esté seguro de que encendió de forma homogénea, es ahí cuando ya se puede dejarlo. La temperatura alcanzada en la cocción está alrededor de los 900-1000 °C (Usedo Valles, 2015; Villaseñor Alonso & Barba Pingarrón, 2011). Ante lo indicado surgen interrogantes, *¿por qué se tiene formas diferentes de producción de la cal?*, *¿talvez por ser hornos de mayor tamaño cambia la técnica?*, o quizá el conocimiento empírico desarrollado

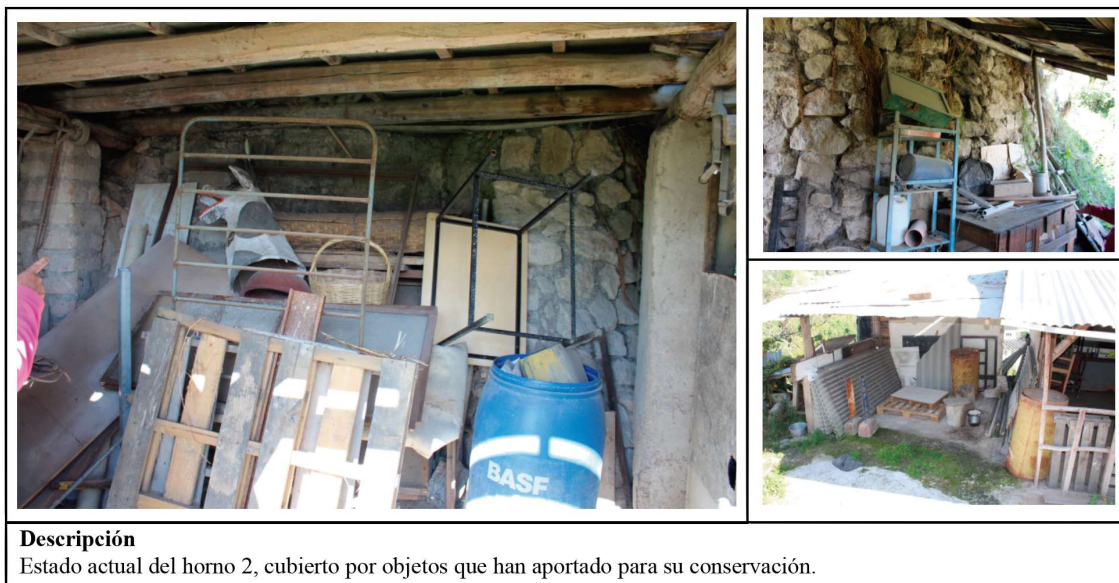
Estado actual del horno 2, cubierto por objetos que han aportado para su conservación.

Sorprende que aún se conserve el horno, uno de los factores para ello es; que el predio no ha cambiado de propietario, además la necesidad de espacio, ha generado que se llegue a cubrir con una losa de hormigón, para utilizar el área que está sobre el mismo. Además de colocar objetos junto a él, lo que ha aportado para que el bien se conserve (Imagen N.13).

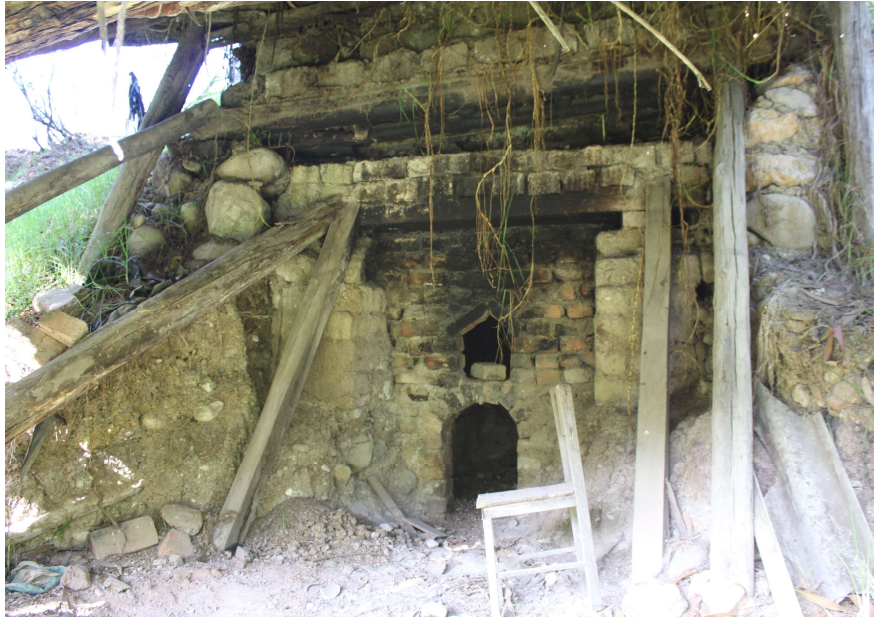
*Fotografía N. 2: Vista frontal del horno de cal N.3.*

El último horno construido por Don Manuel Sinchi, está a 5 minutos aproximadamente desde la ubicación del horno 2 (Imagen N.12). Este presenta la forma de su fachada frontal, por donde se descarga (Anexo N.8), similar a los hornos que mencionan Encalada & Aguilar (1978), es decir, la parte de descarga y la boca por donde se enciende el horno (Anexo N.9 y 10), se lo construyó en un terreno con una fuerte pendiente (Imagen N.14), brindando facilidad para trabajar en la carga de la caliza. El inconveniente en cambio es que, para la descarga del material, se debe sacar el producto hasta la vía, lo que requiere de esfuerzo físico mayor, por parte de los obreros, adicionando trabajo dentro del proceso de elaboración.

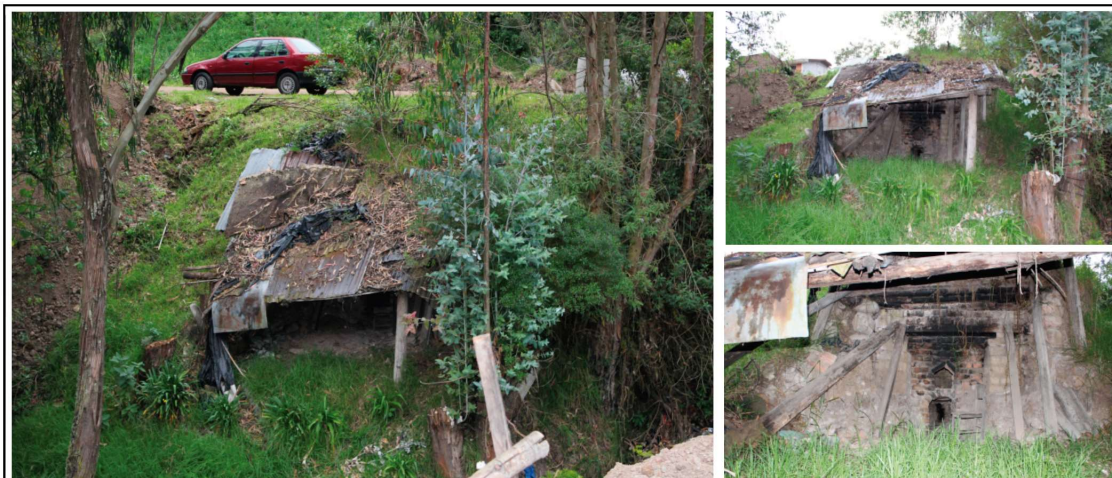
**Descripción**  
 Estado actual del horno, presenta un abandono y un deterioro generado por las inclemencias climáticas y la vegetación.

*Imagen N. 14: Ubicación y estado actual del horno N.3 actualmente abandonado.*

A diferencia del horno dos, en la parte frontal, tiene un sistema de apuntalamiento que sirve para ayudar con el empuje causado por las piedras de caliza, cuando se carga el horno (Imagen N. 14). Los otros lados se encuentran en contacto directo con la tierra, lo que ayuda a resistir el empuje causado por el material, pero no es del todo beneficioso. La tierra también genera empuje que afecta cuando el horno está vacío, y no existe fuerza que contrarreste este efecto generando riesgo de que esta pared llegue a desplomarse.

En este horno ya no se realizaron arcos en la base. Indica doña Blanca Sinchi (2017) que desconoce por qué su padre ya no los colocó, y en su lugar utilizó pedazos de hierro (Imagen N. 15) de diferentes formas y tamaños, que cumplen la misma función de soporte al material ingresado.

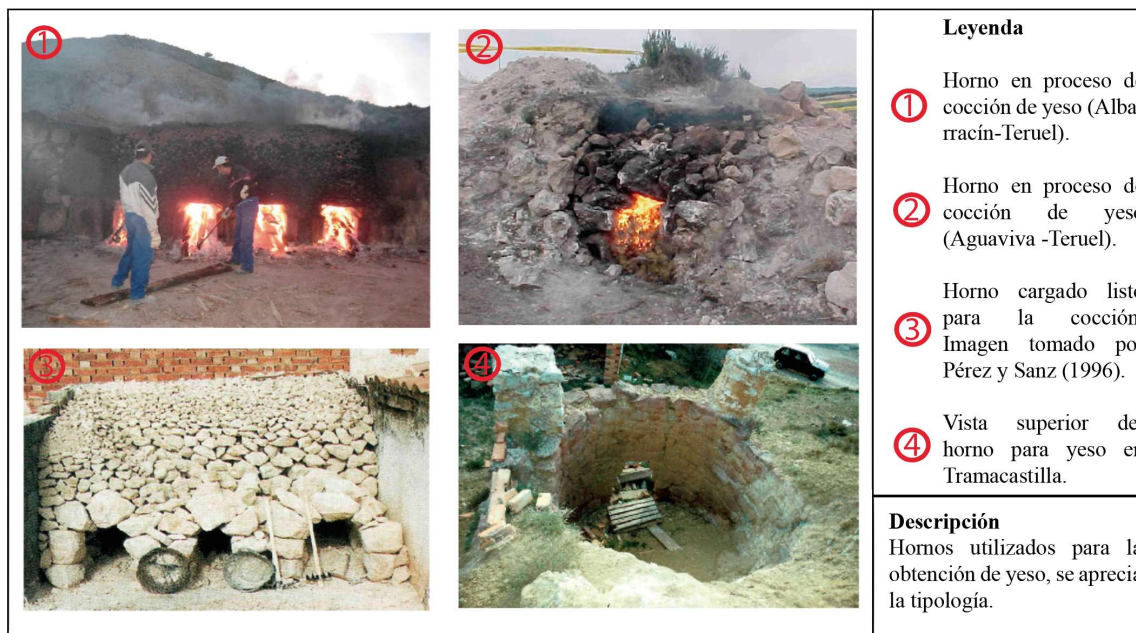
Imagen N. 17: Hornos para la elaboración de yeso

Los hornos que se utilizan para la obtención de yeso según lo indica Sanz Arauz (2007) presentan una tipología circular en algunos casos, y en otros rectangulares o cuadrados. Presentan una boca para el ingreso del combustible (madera) para la cocción, el cual es similar a los que se utilizan para la producción de cal en Morón de la Frontera, se debe alimentar de forma continua el fuego, mientras dura el proceso de cocción.

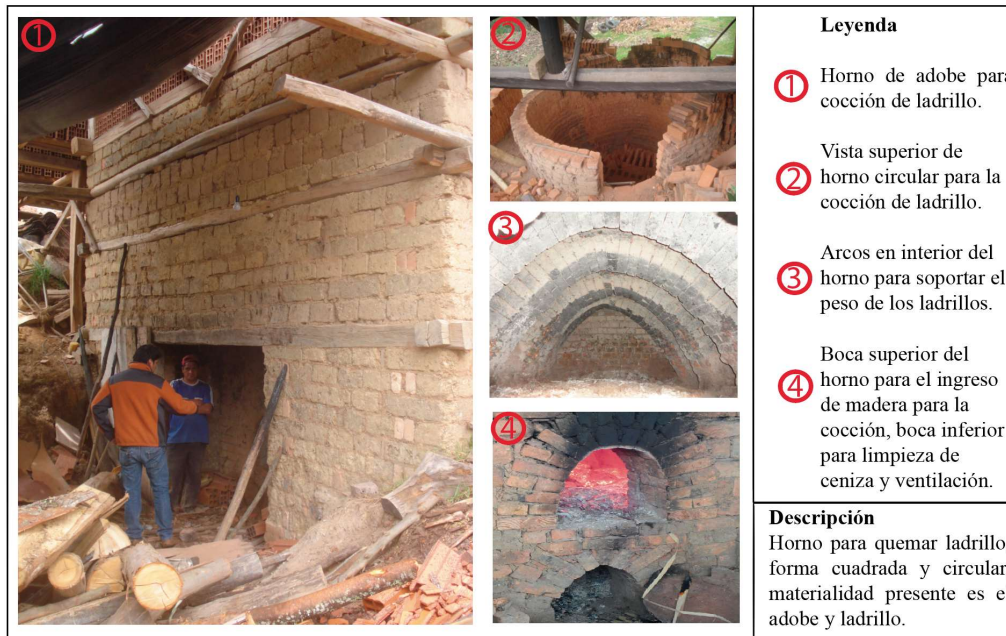
*Imagen N. 18: Horno para la cocción de ladrillo, teja y semejantes.*

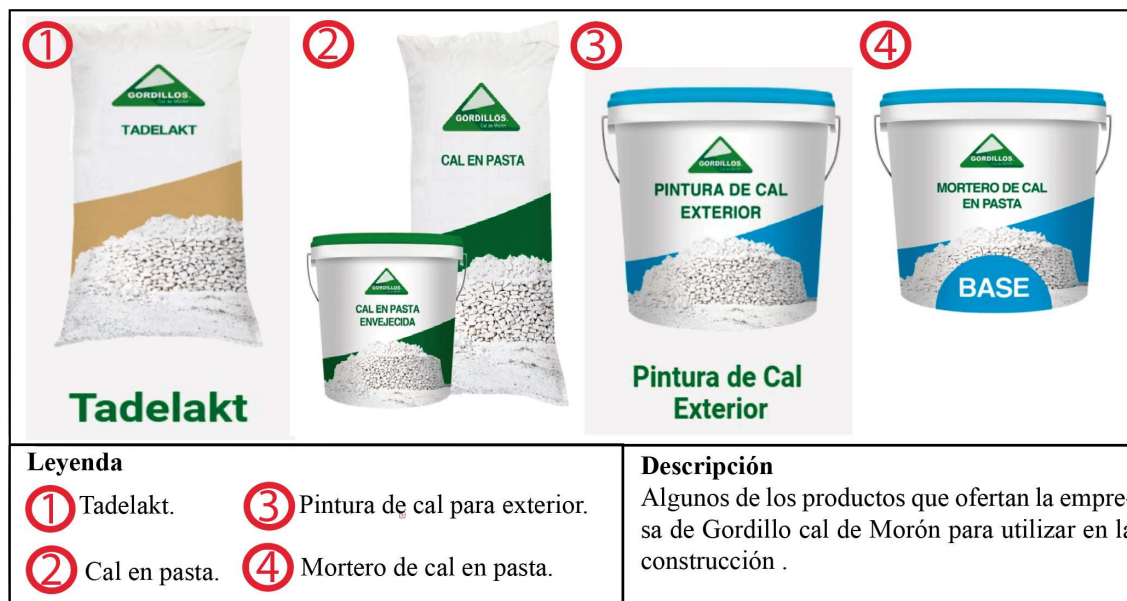
Imagen N. 19: Productos para la construcción de la empresa Gordillos cal de Morón.

empleada más para regeneraciones. No se encuentra presente en comercios locales, por lo que conseguir cal tiene su grado de complejidad en la ciudad, según indica González de la Cadena (2016), y más aún si se pretende adquirir un producto destinado para uso en la construcción como lo realizan en las Caleras de Morón (Imagen N.19).

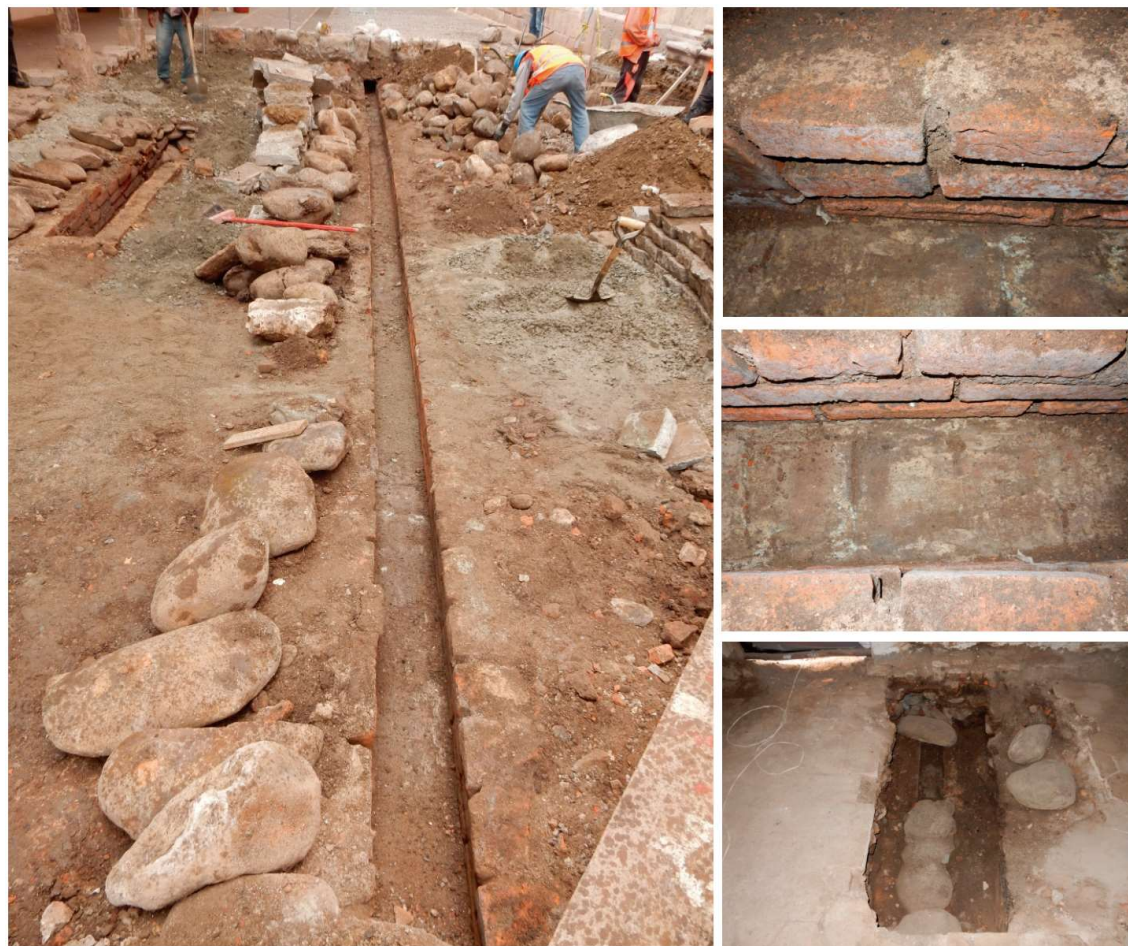
**Imagen:** Canal de agua de época colonial, cuyas juntas son hechas en cal y arena.

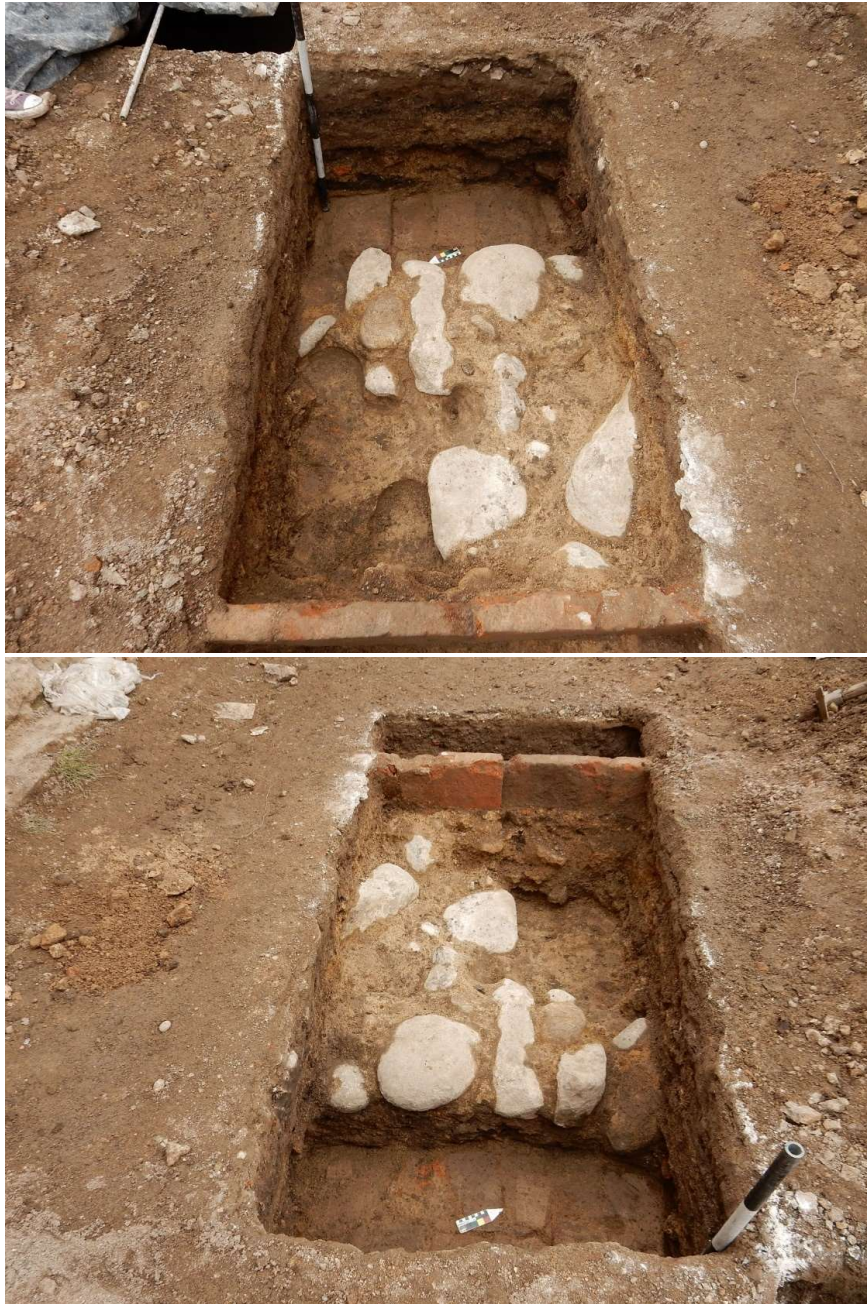
**Imagen:** Posibles cimientos de la Iglesia de la Compañía de Jesús. Cal y arena con piedra de canto rodado.
