**“ESTUDIO DE LA INFLUENCIA DE IMPERFECCIONES  
GEOMÉTRICAS EN EL COMPORTAMIENTO DE PERFILES  
TIPO I (ARMADOS)”**

**PROYECTO DE TITULACIÓN PREVIO A LA OBTENCIÓN DEL  
TÍTULO DE INGENIERO CIVIL**

**AUTOR: FRANCISCO ALCIVIADES BUÑAY REINOSO**

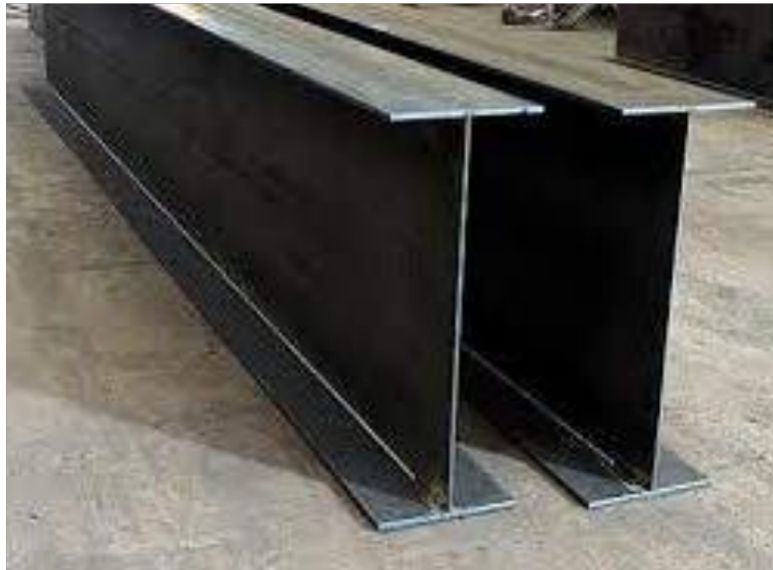
## **Ilustración 2**

*IPE Armada en taller.*

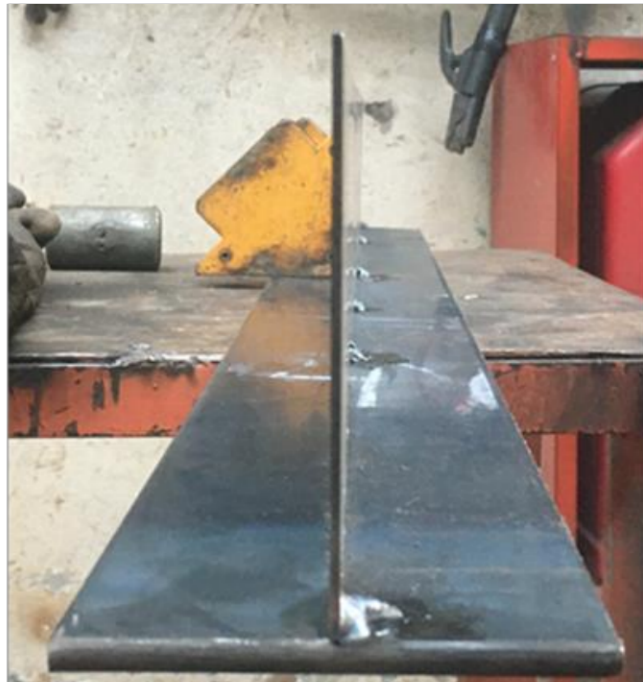
#### **Ilustración 15**

*Unión alma-patín inferior, perpendiculares.*

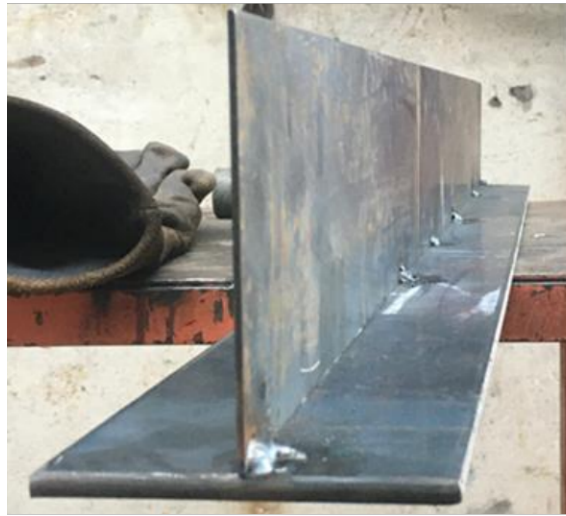
**Ilustración 16**

*Perpendicularidad entre alma-patín viga de 10 Tn.*

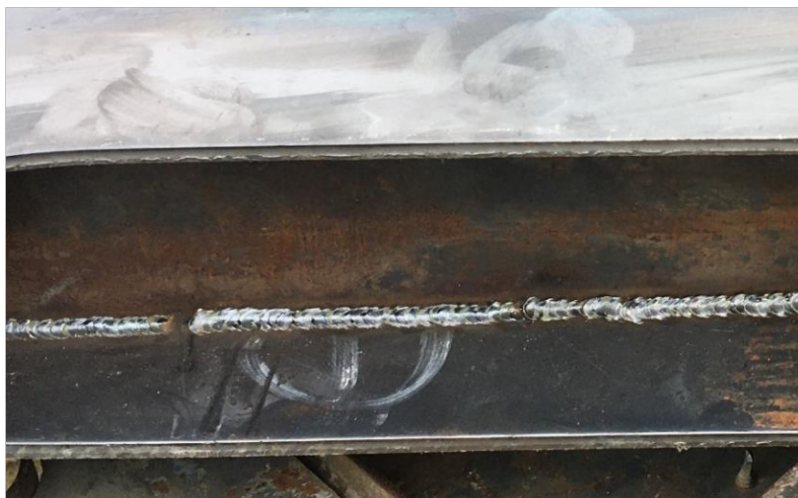
El proceso de soldadura elegido es SMAW (Shielded Metal Arc Welding) electrodo E 6011, para realizar el punteado entre alma y patines, mientras que, para el soldeo completo y parcial de las piezas se decidió utilizar el proceso MIG/MAG (Metal Inert Gas) con un alambre sólido ER-70S6 y CO<sub>2</sub> al 30%; equivalente al electrodo E7018, como se aprecia en la **Ilustración 17** y la **Ilustración 18**.

*Soldadura ER70S6 equivalente a E7018*

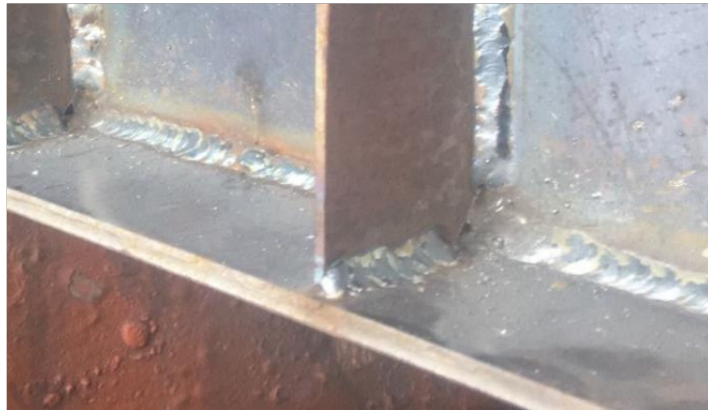
**Ilustración 18**

*Soldadura proceso MIG/MAG - ER70S6*

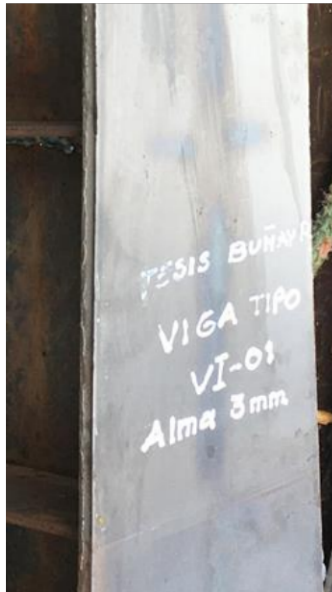
### **Ilustración 21**

*Identificación de viga VI-01.*

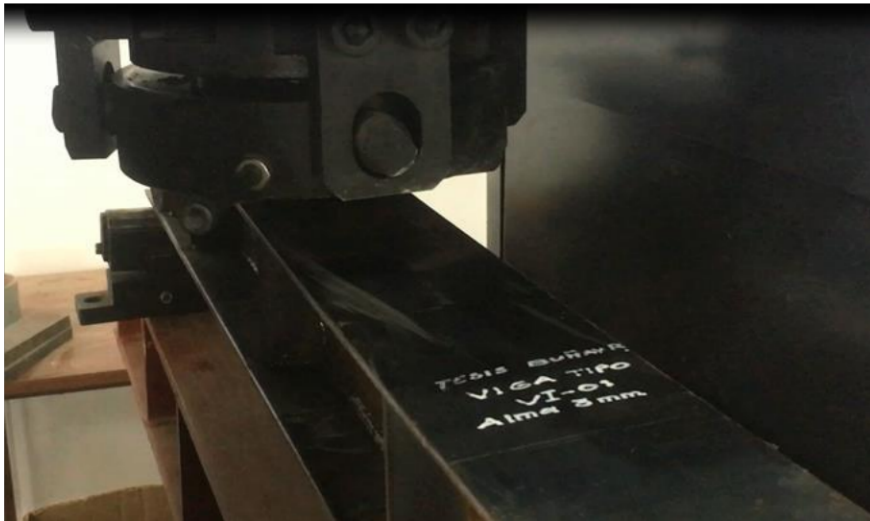
### Ilustración 22

*Viga VI-01, ensayada en laboratorio.*

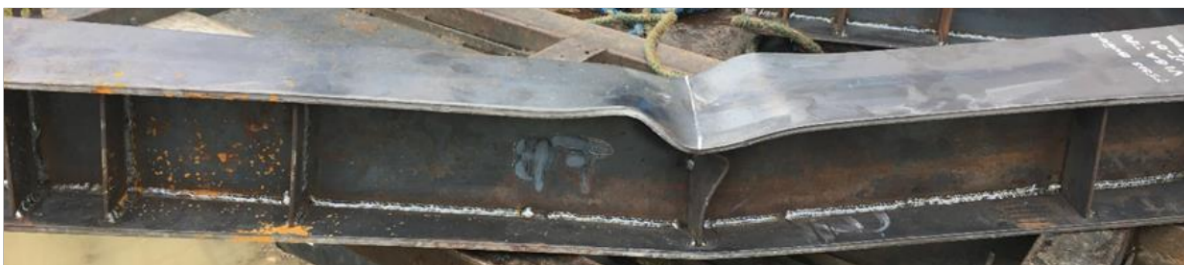
### Ilustración 23

En la **Ilustración 23**, se observa que la aplicación de carga puntual se ha ejecutado y el lugar de mayor afección es el centro de la viga; siendo los atiesadores que juntamente con los patines los más afectados debido al aplastamiento originado.

*Viga VI-01, ensayada.*

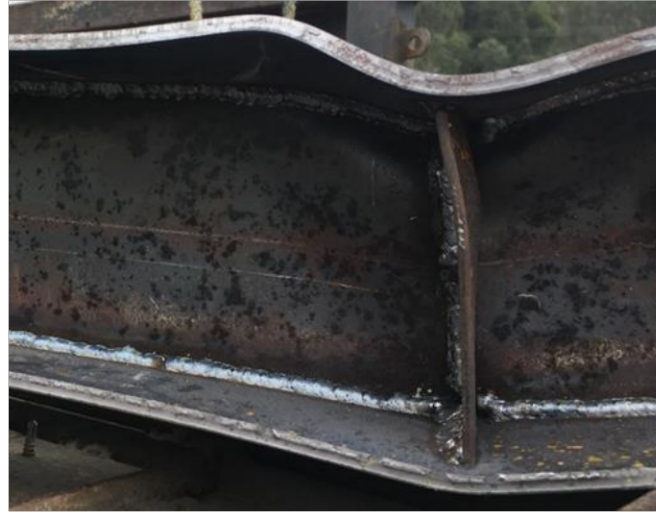
**Ilustración 24**

El patín superior presenta una distorsión en su forma, producto de la aplicación de la carga, como se puede apreciar en la **Ilustración 24**.

*Sección de viga con mayor impacto.*

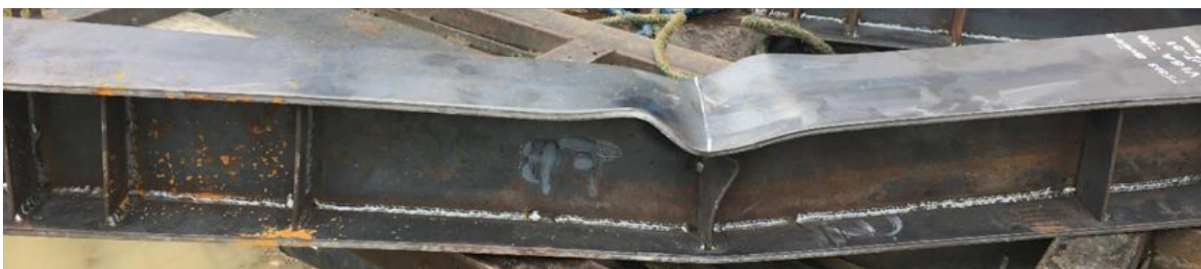
**Ilustración 25**

En el área posterior de la viga, se puede advertir claramente la deformación manifestada tanto en el rigidizador como en el alma estructural; En cuanto al patín inferior, se observa de forma notable como las fibras han experimentado un fenómeno de tracción, lo cual es visualmente perceptible en la *Ilustración 25* .

*Vista posterior de la viga VI-01*

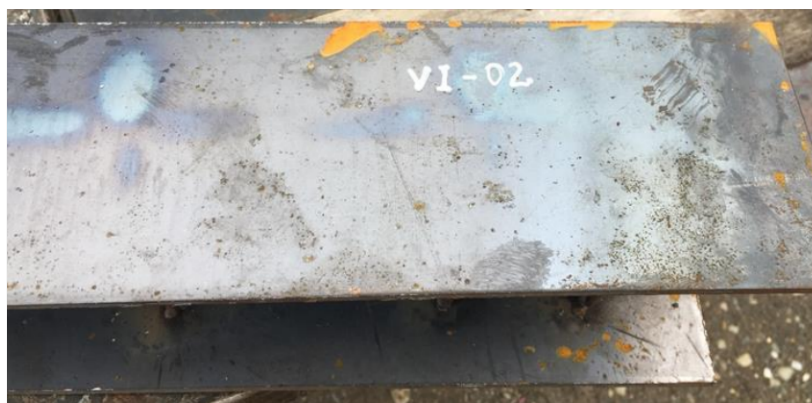
#### **Ilustración 27**

*Viga VI-02*

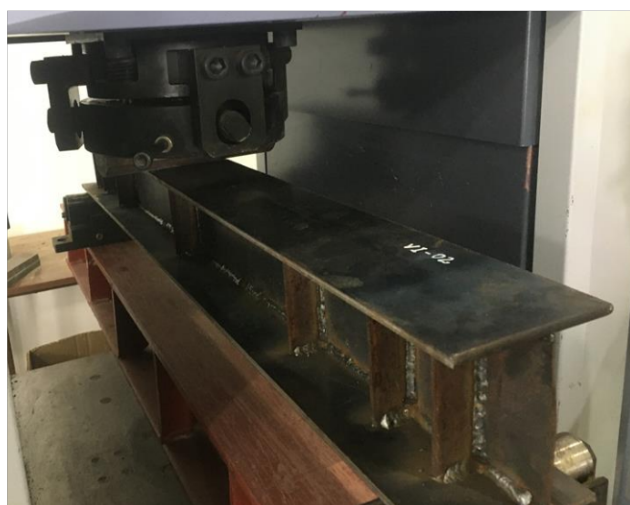
#### **Ilustración 28**

*Viga VI-02 previo ensayo.*

En la **Ilustración 28** se puede apreciar la Viga VI-02 instantes antes de ser ensayada juntamente con el un apoyo.

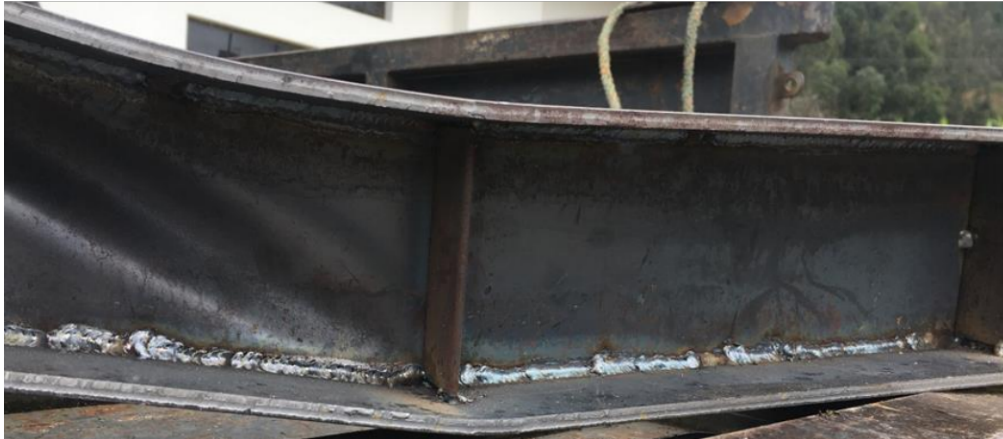
### **Ilustración 29**

*Viga VI-02 luego del ensayo.*

En la **Ilustración 29** se puede apreciar la viga VI-02 posterior al ensayo, en el frente y en la **Ilustración 30** la parte posterior de la misma probeta.

En ambos casos se aprecia un aplastamiento ejercido en el alma de la viga, pudiendo apreciarse que este fenómeno se da entre los rigidizadores de uno de los lados, a pesar de ello la soldadura permanece intacta.

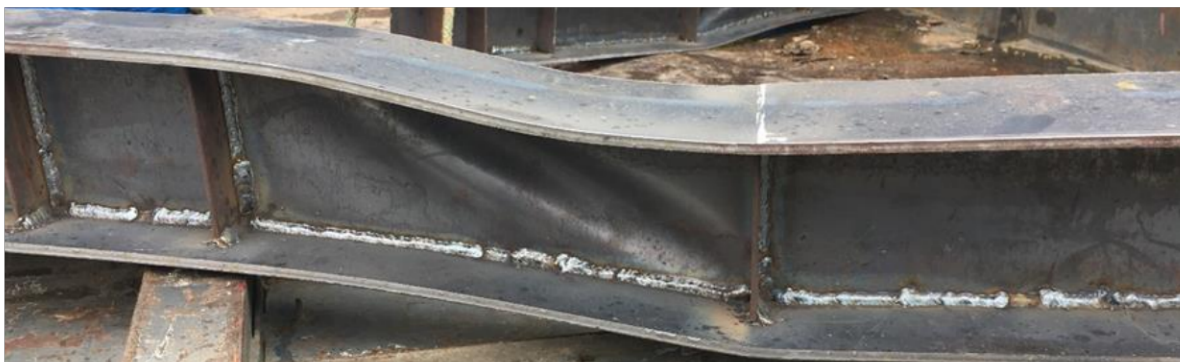
### **Ilustración 30**

*Vista posterior viga VI-02.*

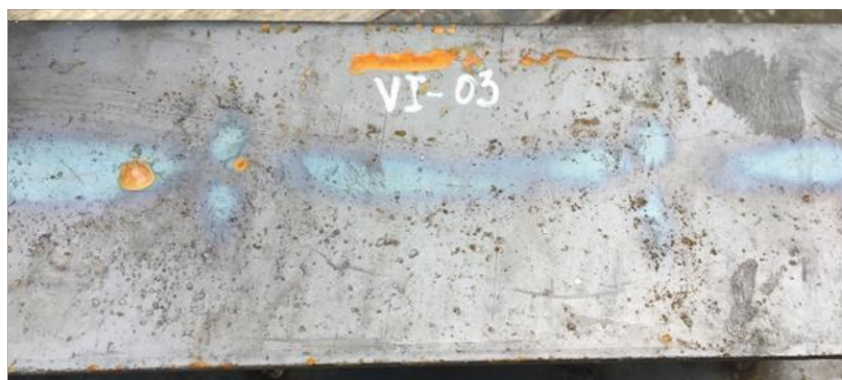
### Ilustración 32

En el caso de la viga VI-03 se obtienen una resistencia de 8.710 kgf (8.71 ton.).

Viga VI-03.

La imperfección geométrica en el caso de la viga VI-03, es producida por un incremento excesivo de calor al momento de soldar el alma con los patines, este incremento de temperatura en ciertas zonas produce una *sinuosidad* entre el alma y el patín.

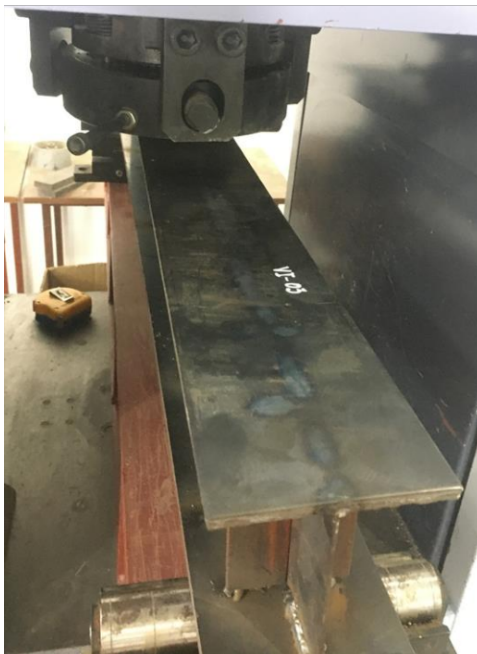
### **Ilustración 33**

*Viga VI-03 previo al ensayo.*

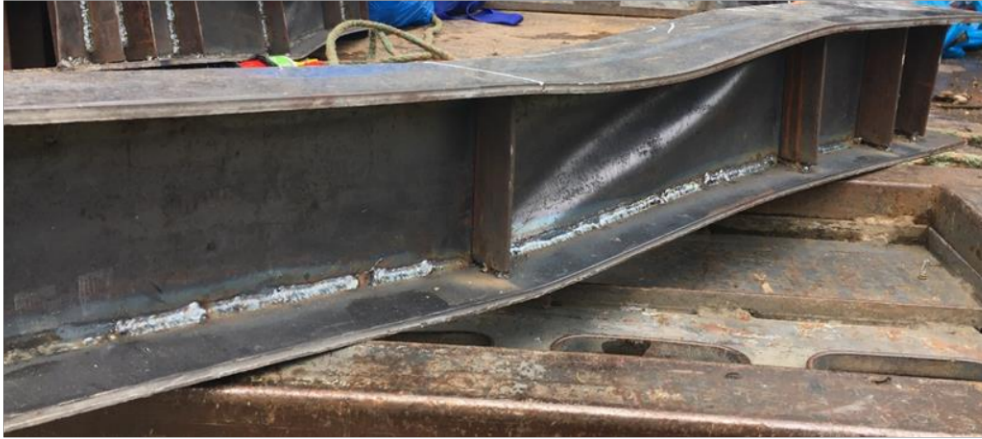
Una vez concluido el ensayo, se procede a efectuar una cuidadosa inspección de la probeta VI-03, y se aprecia claramente la presencia del fenómeno de *aplastamiento*, específicamente entre el rigidizador central y el tercer elemento -al contar desde el borde derecho de la probeta-. Es importante subrayar que los puntos de apoyo de la probeta son de naturaleza simple y no exhiben ningún tipo de empotramiento en ninguno de los casos evaluados, este aspecto reviste una importancia trascendental en el análisis de resultados obtenidos, ya que puede tener implicaciones considerables en cuanto a la integridad estructural de la probeta y su capacidad de resistencia ante las cargas aplicadas; como se puede observar en la **Ilustración 34** e **Ilustración 35**.

*Viga VI-03, posterior al ensayo de laboratorio.*

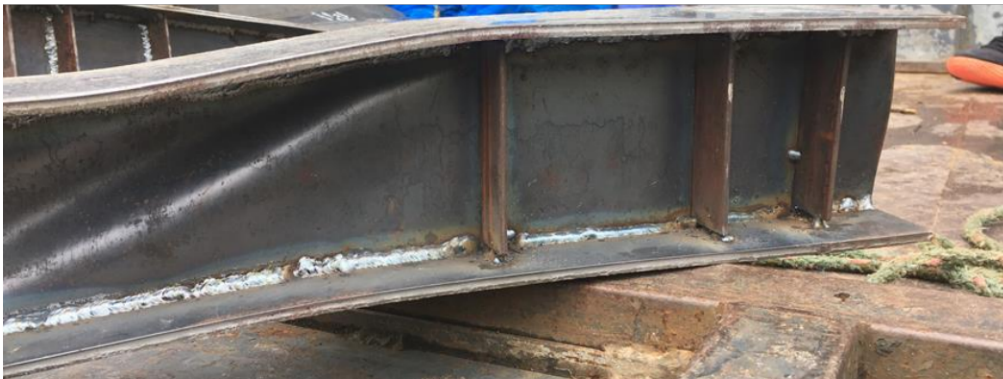
**Ilustración 35**

*Vista posterior viga VI-03.*

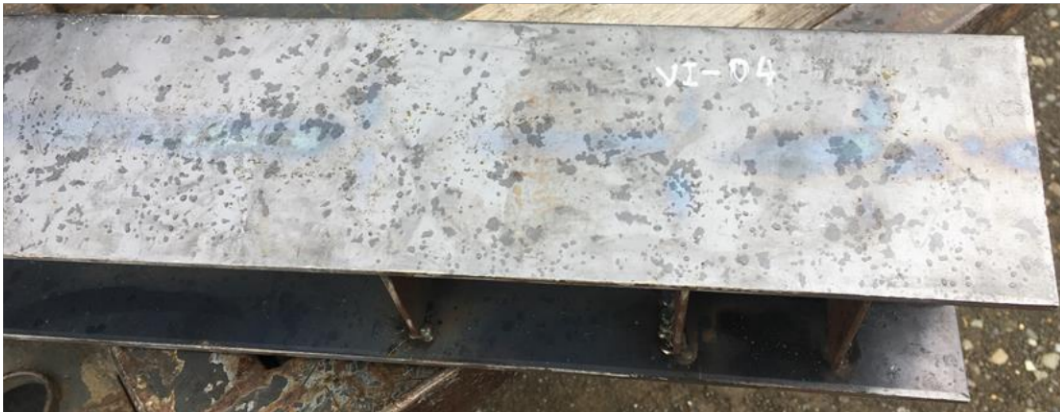
En el caso de la viga VI-04, la imperfección geométrica es el descuadre o falta de perpendicularidad entre las alas y el alma de la viga, se ha exagerado las dimensiones de falla; es decir, la norma (INEN-2231, 2013) indica claramente que el máximo valor de descuadre es del 3% del ancho del alma “3mm” -dimensión insignificante para nuestro caso de estudio-, razón por la cual -considerando la misma imperfección- se decide incrementar a 10 mm el valor del descuadre. En la **Ilustración 37** e **Ilustración 38** se puede observar lo señalado.

*Viga VI-04.*

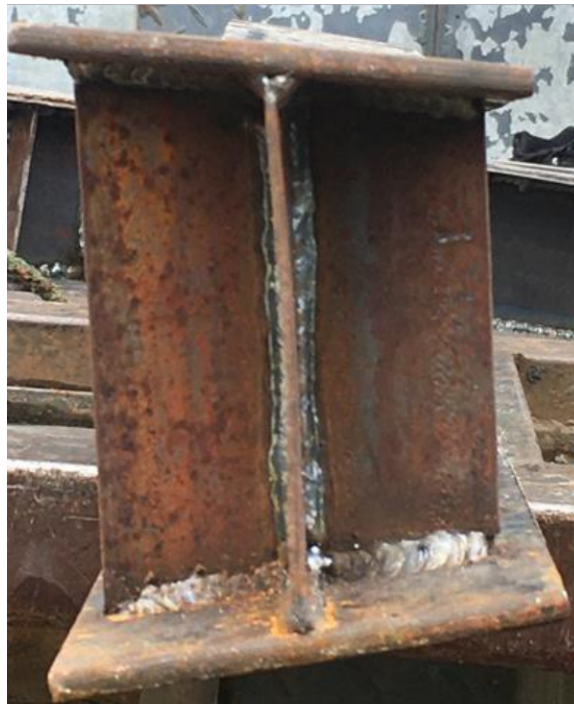
**Ilustración 38**

*Sección transversal de viga VI-04*

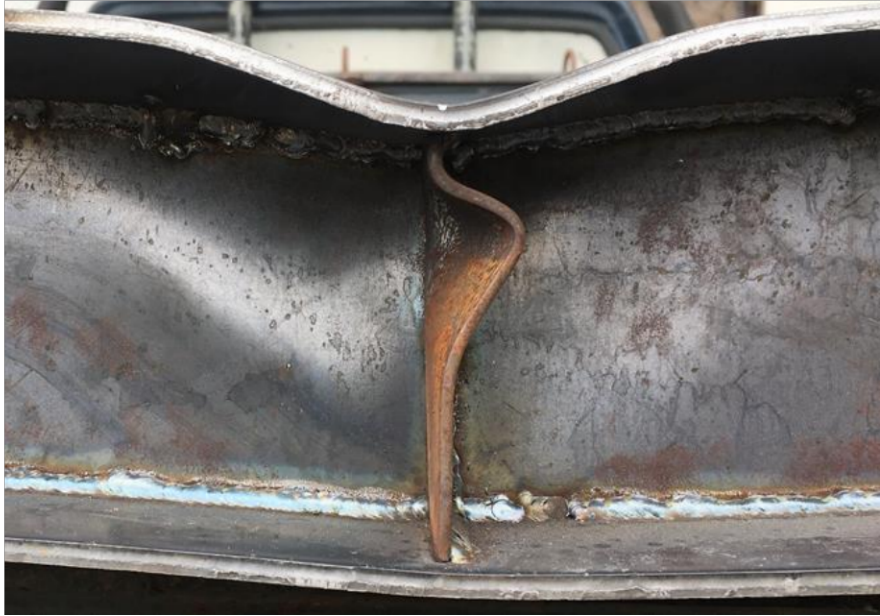
**Ilustración 39**

*Falla en el centro de la viga con rigidizador.*

En la **Ilustración 39**, se apreciamos con claridad cómo la viga -incluyendo el rigidizador- ha experimentado una falla estructural notable, lo que refleja un fallo significativo en términos de resistencia y durabilidad. Es importante destacar que, una vez más, se aprecia la presencia del fenómeno aplastamiento tanto en el alma como en el rigidizador de la probeta, lo cual subraya la importancia crucial de estos elementos en la integridad estructural del componente. Por otro lado, en la **Ilustración 40**, se aprecia una minuciosa y exhaustiva revisión de la condición de la viga después de haber sido sometida al ensayo, lo que permite una evaluación detallada de los efectos de las cargas aplicadas durante el proceso de prueba, proporcionando información valiosa para el análisis y la mejora de futuros diseños estructurales.

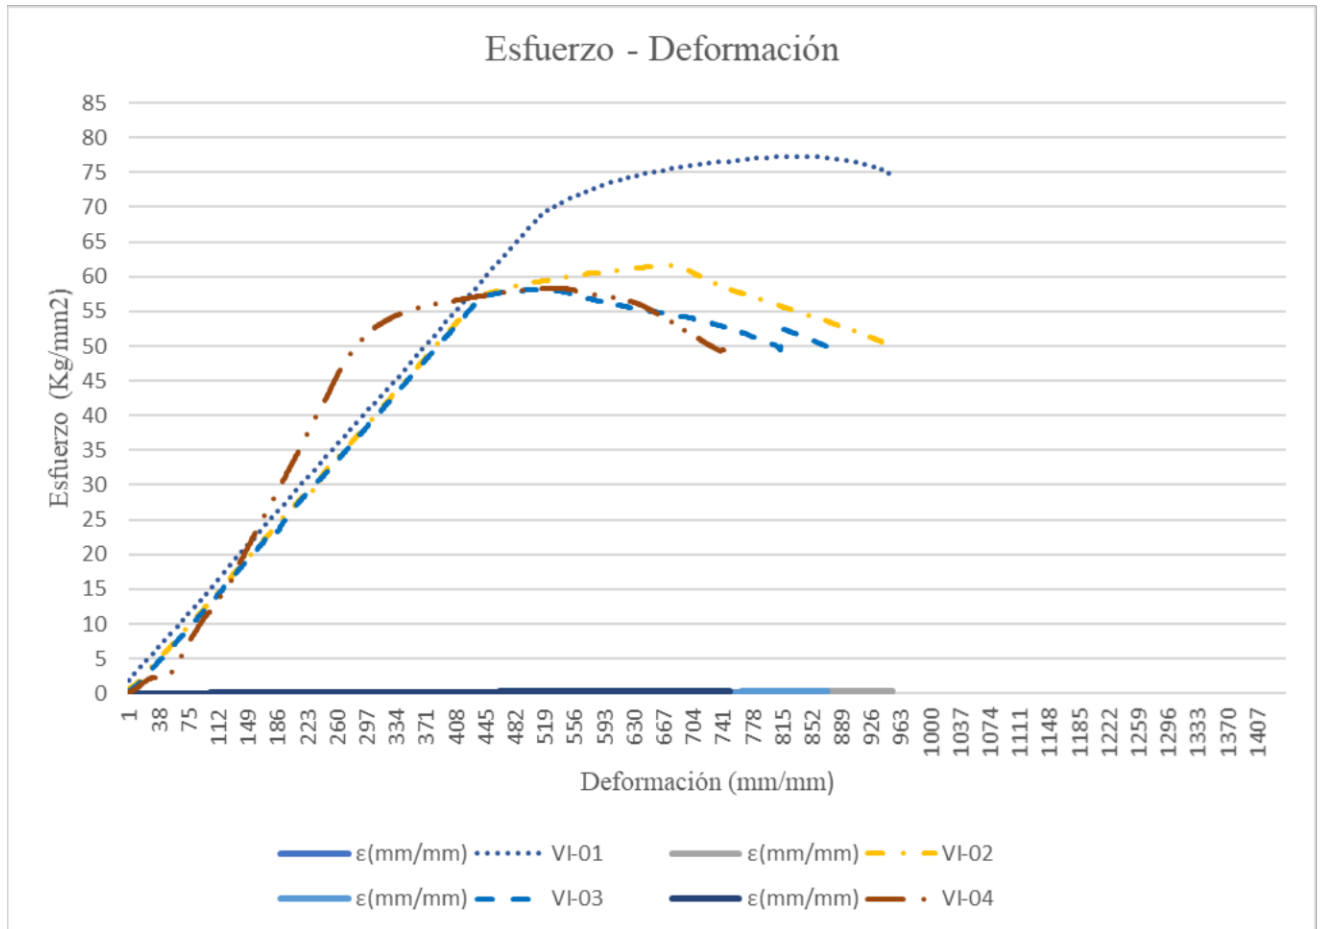
### Ilustración 42

Comparación de esfuerzos y deformaciones producidas por las probetas.
