**UNIVERSIDAD
CATÓLICA DE CUENCA**
COMUNIDAD EDUCATIVA AL SERVICIO DEL PUEBLO

CARRERA DE ARQUITECTURA

Análisis de autoconstrucción: propuesta para viviendas en la zona rural del cantón Cuenca

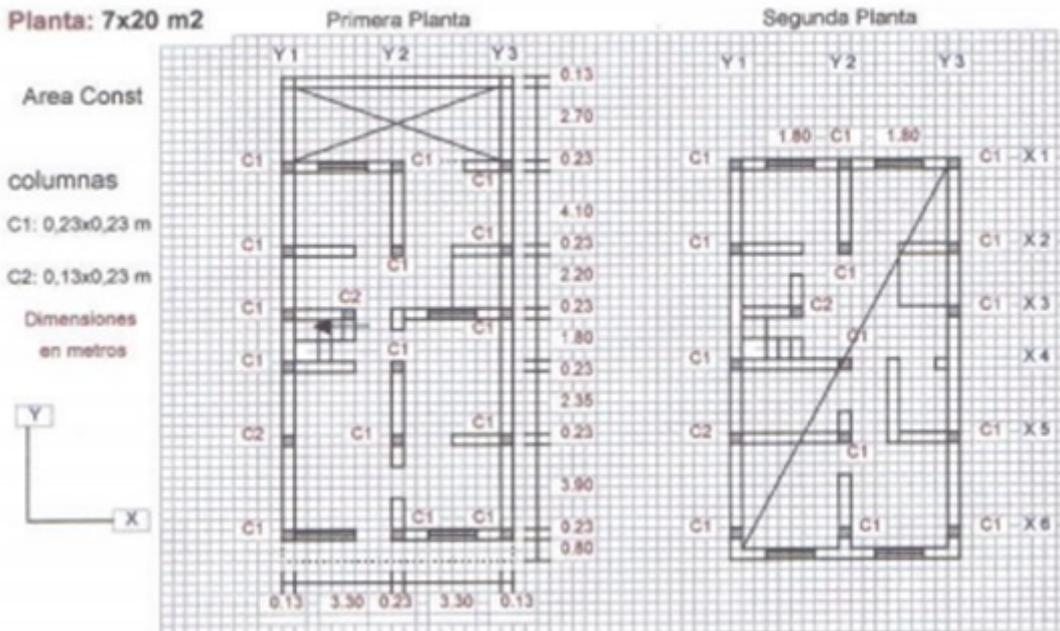
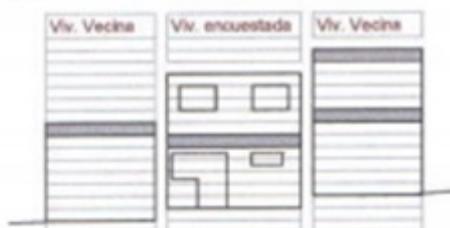
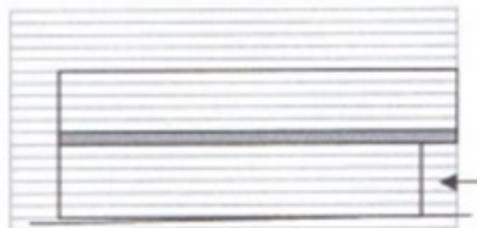
Existen varias grietas verticales la mayoría de muros del primer piso (se vieron 8 grietas)

Esquema de la vivienda:

Planta: 7x20 m²

Juntas sísmicas	
Izquierda	Derecha
0 cm	0 cm

Problemas Antrópicos	Estructuración	Factores Degradantes
Suelo Arenoso		Rajaduras en muros
Puntos débiles	Materiales Deficientes	Mano de obra
Muros sin viga solera	La albañilería	De mediana calidad

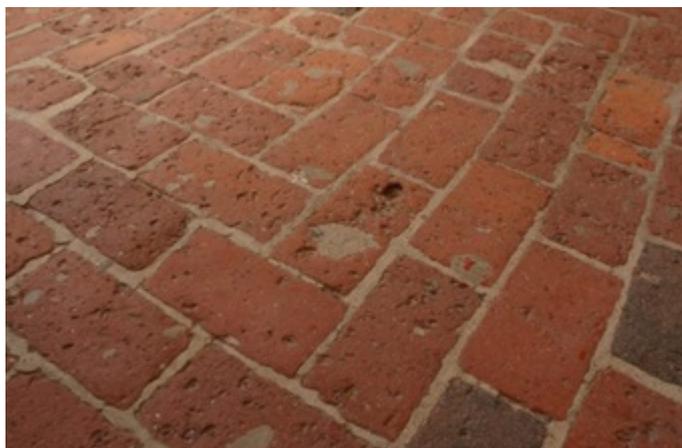
FIGURA 2.2: *Pisos de ladrillo*

El uso del entablado o parquet es utilizado con un porcentaje del 37.10 %. según el censo del 2010 el material de madera ha disminuido un 11.8 % en relación al censo del año 2001, Sin embargo, al poseer gran cantidad de arcilla, provoca la existencia de pisos de ladrillo (arcilla coccionada), en viviendas con edades mayores a 40 años.

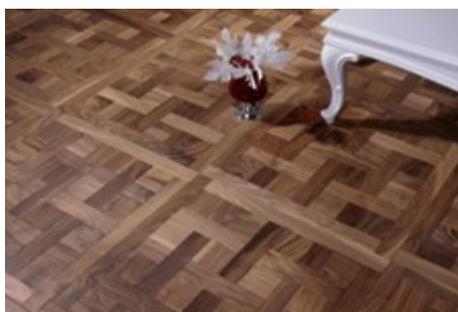
FIGURA 2.3: *Pisos de parquet*

Sin embargo, en la mayoría de las viviendas (60.10 % que poseen madera en sus pisos), requieren una mantención y monitoreo constante de los habitantes, debido a que, si la madera al momento de ser instalada no tiene un porcentaje de humedad aceptable de 6 a 9 % pueden darse la aparición de grietas.

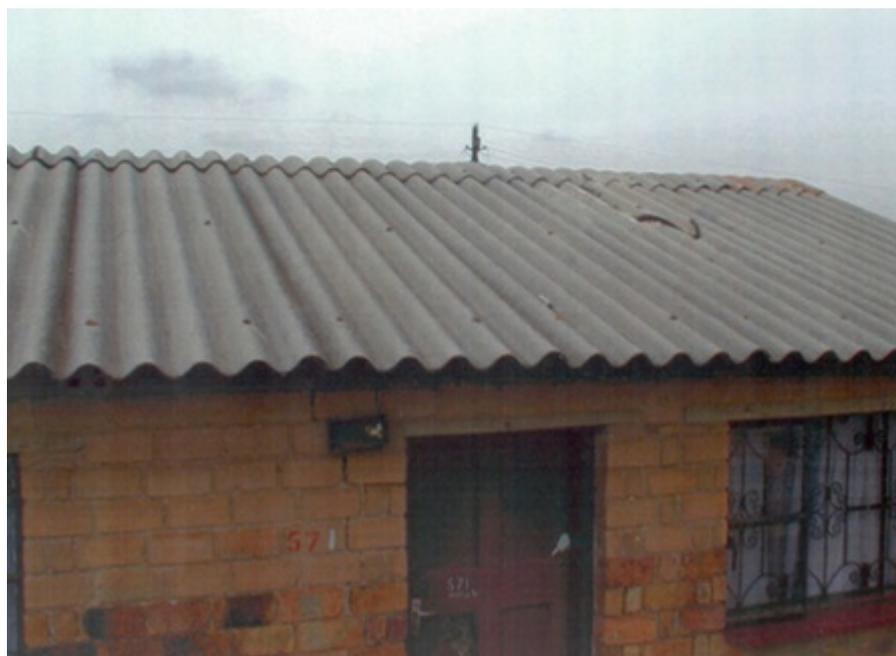
FIGURA 2.6: *Techo con asbesto en vivienda autoconstruida*

La materialidad predominante en las viviendas de Sayausí, tiene relación con actividades de comercio que se realizan. Los materiales dominantes en pisos, paredes y cubiertas, son consecuencia de adaptación económica poblacional, en búsqueda de confort habitacional. Consecuente con lo anterior, resulta importante señalar cuales son las condiciones para lograr el confort adecuado para los habitantes de la parroquia.

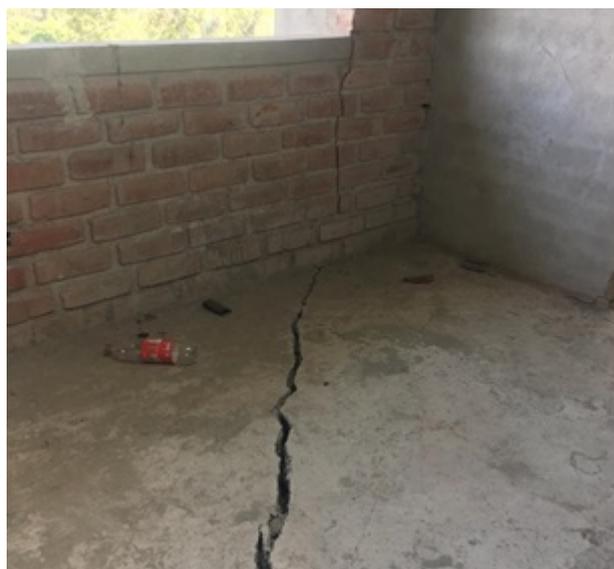
FIGURA 2.7: *Grietas en pisos consecuencia de autoconstrucción*

En consideración al tema tecnológico, la mayoría de viviendas se encuentran en estado regular, por consecuencia del poco mantenimiento que se brinda a las partes de la vivienda, (cimentaciones, estructura, paredes y cubiertas), no obstante, existen viviendas con grietas

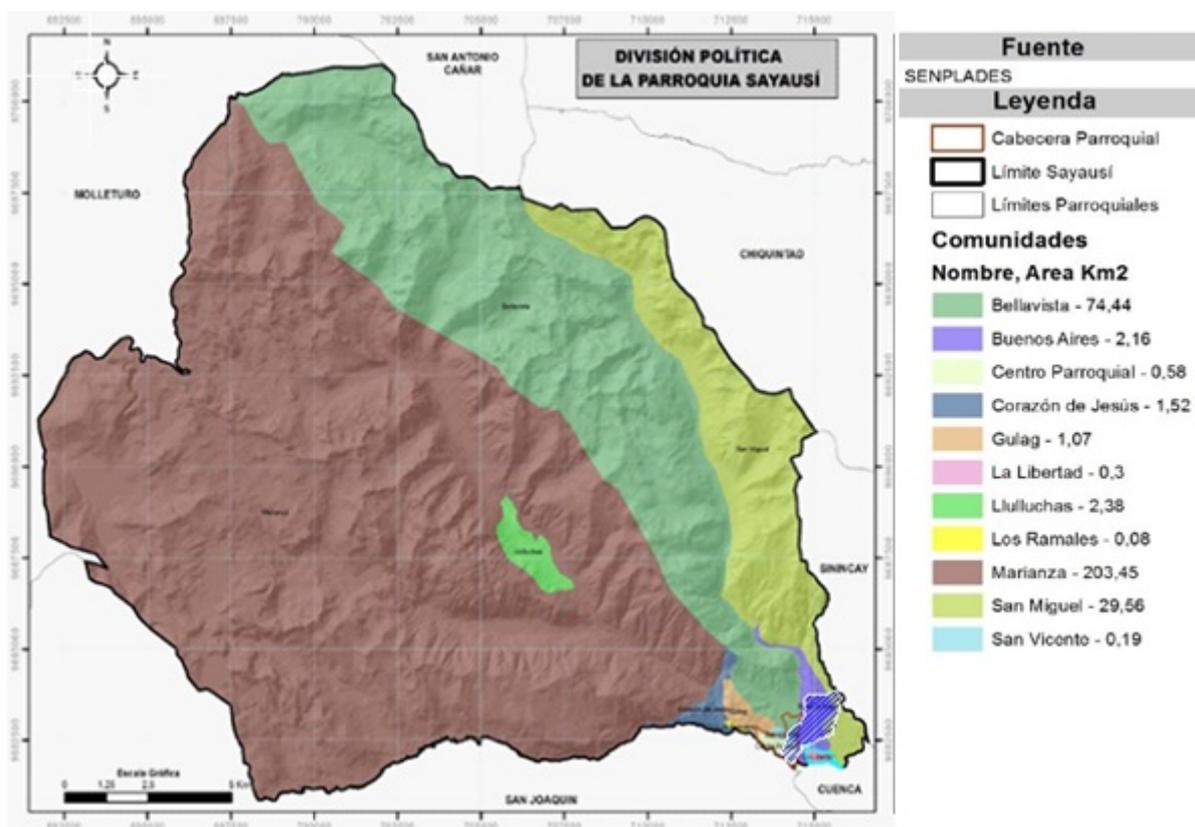
FIGURA 2.9: *Localización de zona con afección topográfica en Sayausí*

La problemática surge, por la presencia de afecciones topográficas en zonas de crecimiento poblacional que se expande desde el centro parroquial, hacia los sectores aledaños, entre los más importantes: Bellavista, Gulag, y Buenos Aires.

seen mayor densidad poblacional, sin embargo, según el geo portal municipal del cantón Cuenca, la comunidad “Centro Parroquial” se encuentra en estado vulnerable, debido a sus pendientes topográficas que superan el 30 %, condición que se agrava por la expansión urbana evidenciada en la mencionada comunidad.

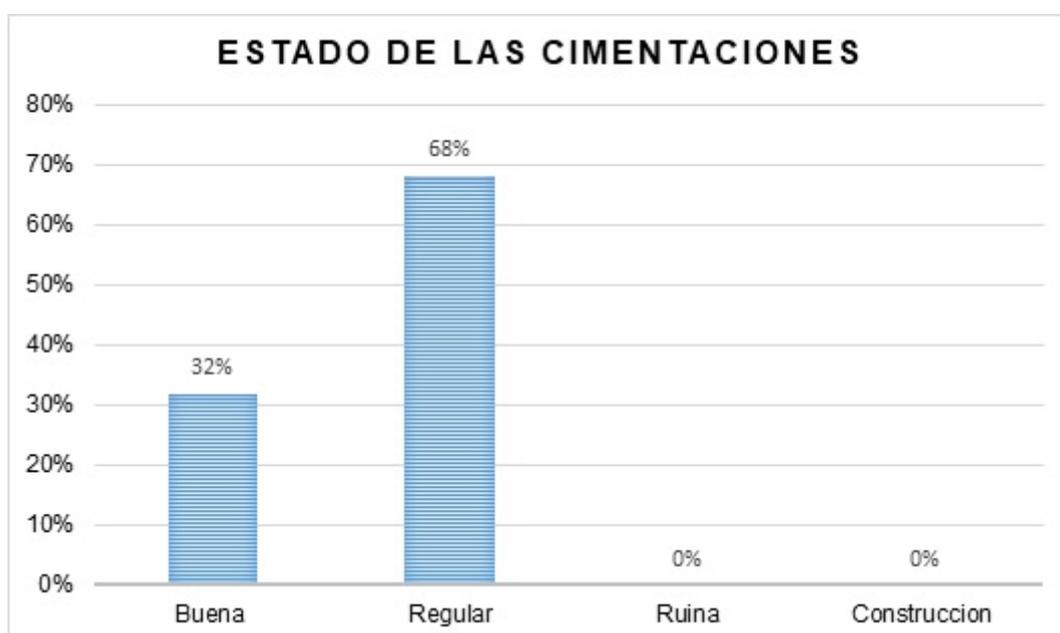
FIGURA 3.14: *Estado de las cimentaciones de las viviendas evaluadas en Sayausí*

El estado de cimentaciones se encuentra en su mayoría en estado regular, representando un 68 % (45 viviendas), y en buen estado 32 % (21 viviendas), considerando una puntuación de 6/10 en las cimentaciones.

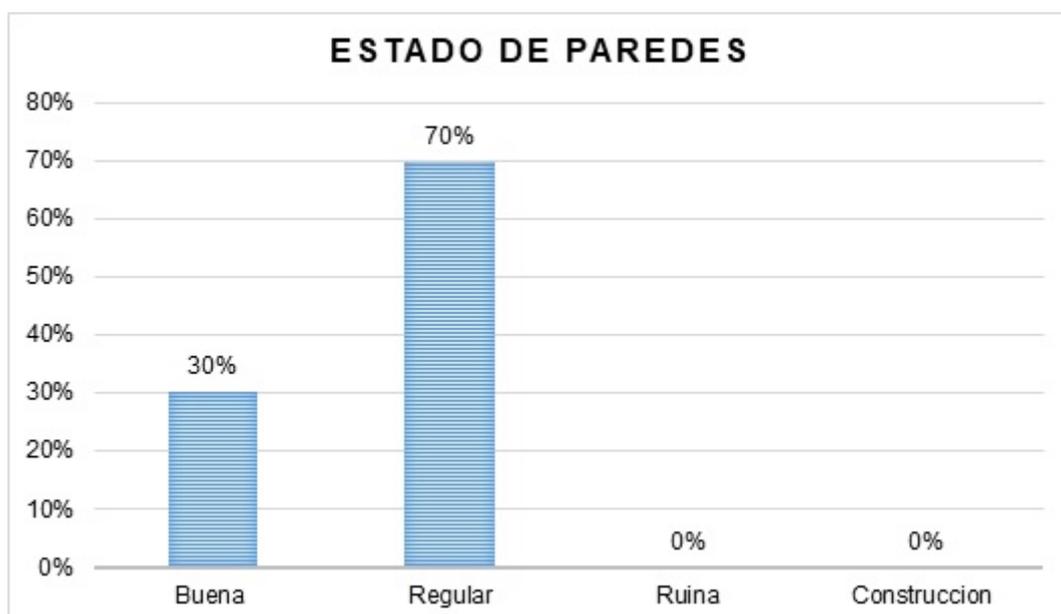
FIGURA 3.16: *Estado de las paredes de las viviendas evaluadas en Sayausí*
Fuente: (Autor)

El estado de las paredes se encuentra en estado regular con 70 % (46 viviendas), y en buen estado 32 % (20 viviendas), considerando una puntuación de 6/10 en paredes.

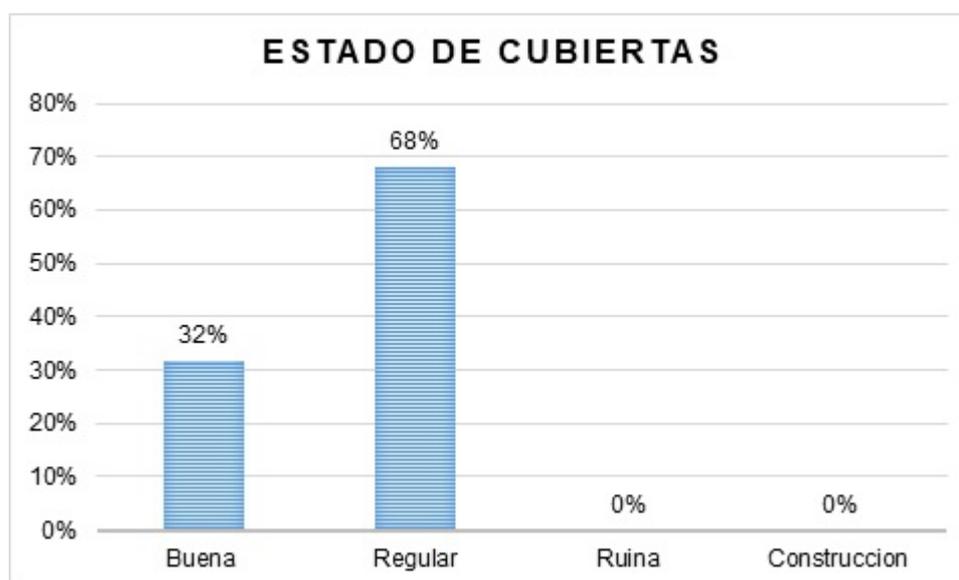
FIGURA 3.17: Estado de las cubiertas de las viviendas evaluadas en Sayausí

Las cubiertas en su mayoría un 68% (45 viviendas), se encuentran en estado regular, seguidas del 32% (21 viviendas), en buen estado, resultado con calificación de 6/10

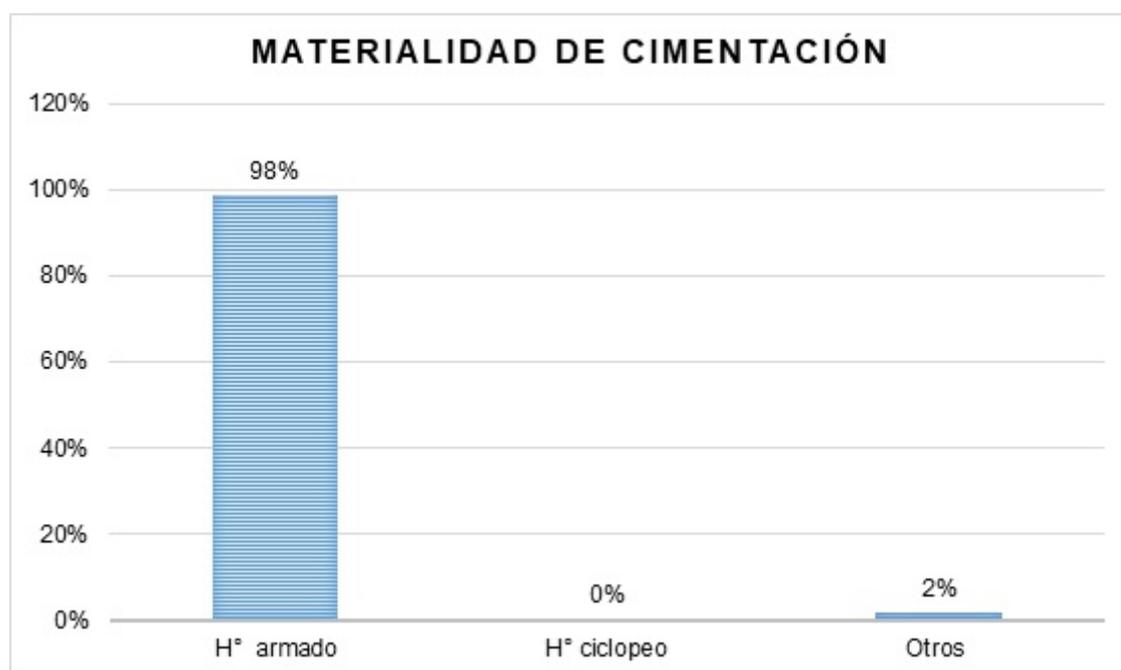
FIGURA 3.18: *Materialidad de cimentaciones de las viviendas evaluadas en Sayausí*

la materialidad va acorde al sistema constructivo empleado, en Sayausí, el hormigón armado y los muros corridos de piedra prevalecen en el sector con un 98%, ya que solo una vivienda fue construida con piedra y arena.

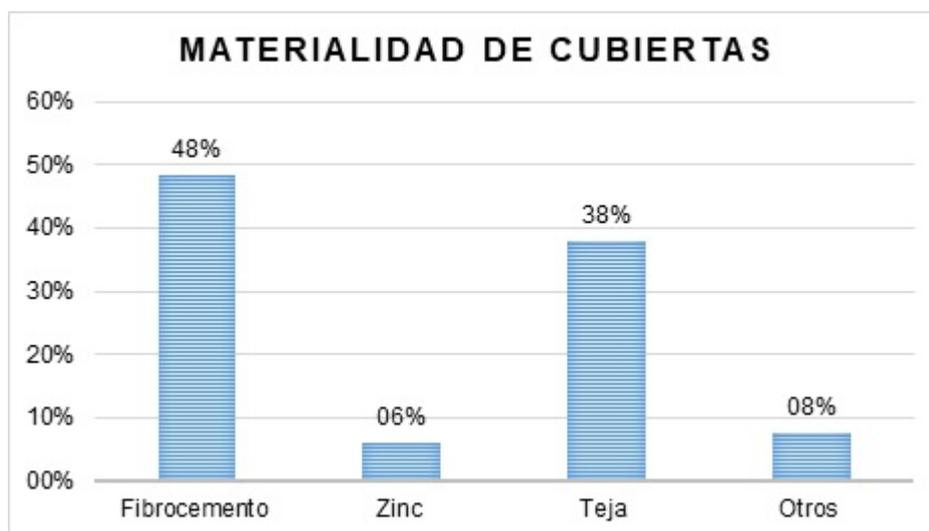
FIGURA 3.21: *Materialidad de las cubiertas de las viviendas evaluadas en Sayausí*

Las cubiertas de viviendas en Sayausí, están realizadas con material de fibrocemento, en su mayoría ocupando 48 % del total de las muestras obtenidas, con terminados con teja 10 %, es decir 38 %, con porcentajes menores la materialidad de planchas de zinc y losas de cubiertas con un 6 %, 8 % respectivamente.

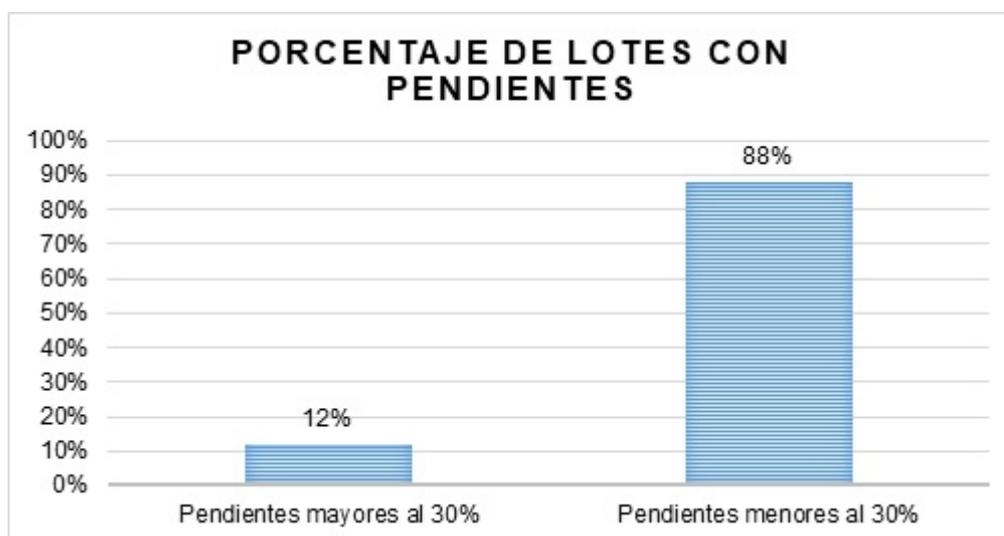
FIGURA 3.22: *Porcentaje de lotes con pendientes de las viviendas evaluadas en Sayausí*

Los terrenos con pendientes pronunciadas, representan peligro para viviendas, al estar en zona de alta peligrosidad sísmica, la municipalidad de cuenca pretende erradicar

construcciones con pendientes, no obstante, debido a la falta de control en el sector de estudio existe 12% de viviendas (encuestadas), con pendientes mayores al 30%, indicador que demuestra la presencia de autoconstrucción en la zona rural en estudio.

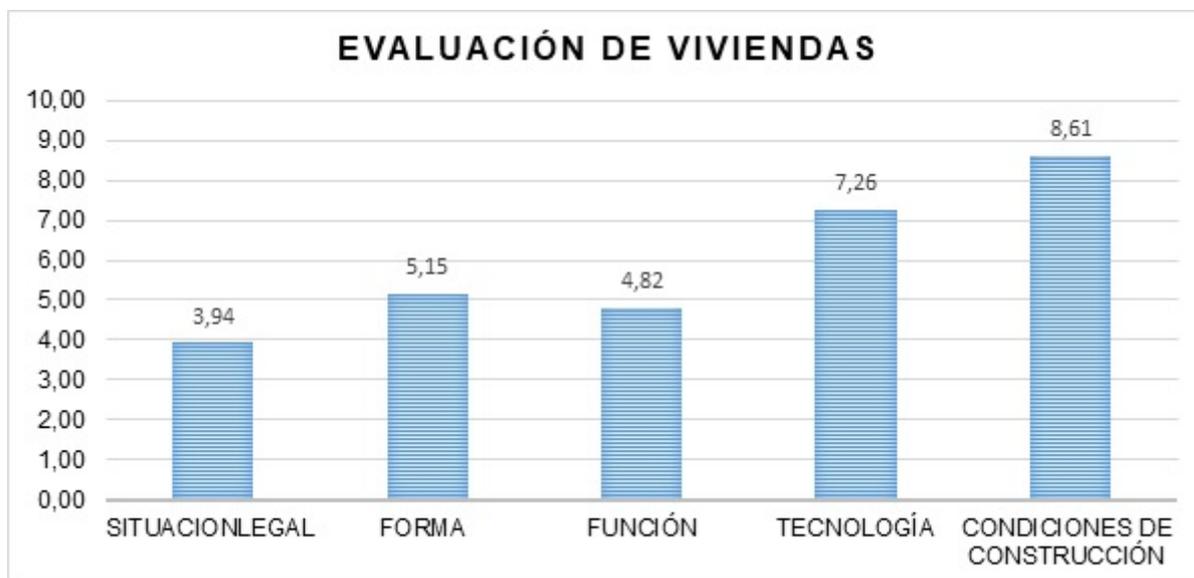
FIGURA 3.24: *Evaluación final de viviendas en Sayausí*

En las 66 viviendas evaluadas, cada uno de los factores estudiados tienen calificación de 10 puntos, en consecuencia, la puntuación sobre 50 puntos, la parroquia Sayausí tiene viviendas en estado regular (5,9/10), fruto de la precariedad provocada por efectos autoconstructivo.
