CARRERA DE INGENIERÍA CIVIL

**TÉCNICAS Y EQUIPOS EMPLEADOS PARA LA DETECCIÓN DE
PATOLOGÍAS EN MATERIALES QUE CONFORMAN LAS
ESTRUCTURAS**

**TRABAJO DE TITULACIÓN PREVIO A LA OBTENCIÓN DEL TÍTULO
DE INGENIERO CIVIL**

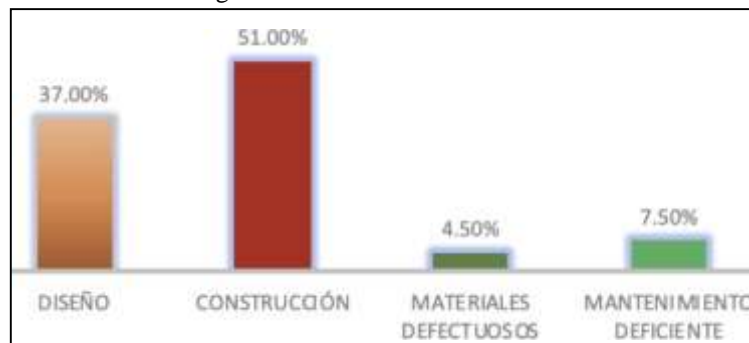
Ilustración 1 Origen de las causas del deterioro de las estructuras.

En la ilustración anterior podemos observar que el mayor porcentaje de causas que provocan patologías en estructuras son por malos procesos constructivos.

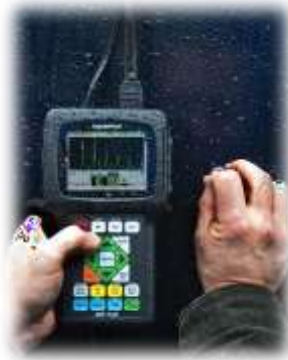
Ilustración 6 Medidor de espesor ultrasónico
Fuente: (Eliem, 2018)

El medidor de espesor ultrasónico; es un instrumento manual, que puede acoplarse a una serie de transductores de elemento simple y doble, ideal para casi todas las aplicaciones que van desde la medición de espesores finos de tuberías internamente corroídas, mediciones muy precisas de espesores en materiales delgados, o en materiales de múltiples capas (EVIDENT, 2019).

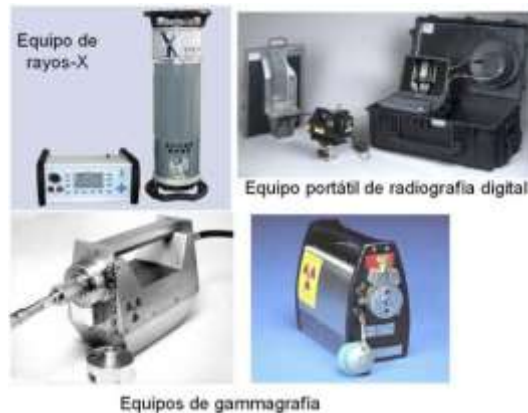
Ilustración 8 Instalaciones móviles de radiografía industrial
Fuente: (Eliem, 2018)

- *Las instalaciones móviles*, entre las más comunes tenemos: gammagrafía, tubo inserto de rayos X con su unidad de control, los analizadores XRF y XRD conocidos también como espectrómetros. Pueden ser utilizados en cualquier parte que se crea oportuno, respetando los protocolos respectivos que permitan salvaguardar el bienestar del operario y la población que se encuentre en el entorno próximo (EVIDENT, 2019).

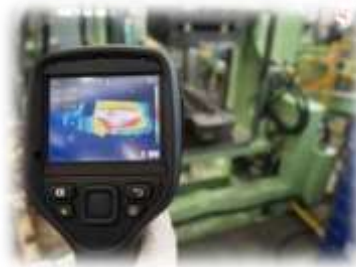
Ilustración 9 El termógrafo

El termógrafo; también conocido como cámara térmica, es un instrumento que permite determinar la temperatura que presenta una estructura cualquiera, sin la necesidad de ponerlo en contacto directo, ya que todos los cuerpos emiten cierta cantidad de radiación de cuerpo negro en forma de infrarrojo que varían con la temperatura (Ferrovial , 2018).

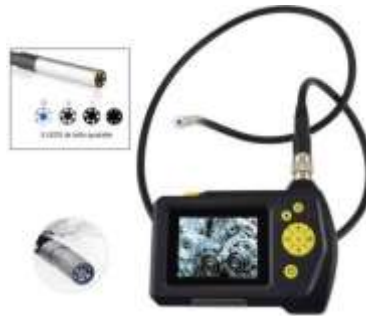
Ilustración 10 El endoscopio
Fuente: (PCE , 2019)

El endoscopio; es un equipo portátil que permite realizar inspecciones visuales indirectas, es decir, sin la necesidad de desmontar el objeto a analizar, obteniendo imágenes claras de su interior, las cuales pueden ser grabadas en un dispositivo determinado, para posteriormente, analizar de manera minuciosa o detallada los resultados obtenidos.

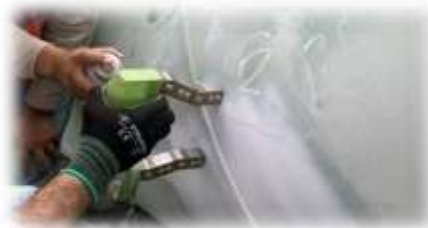
Ilustración 13 Partículas magnéticas
Fuente: (PCE Instruments, 2017)

Las partículas magnéticas; se utilizan en el desarrollo de ensayos que permiten identificar la presencia de discontinuidades, tanto en la superficie de una pieza, como en sus proximidades, el método se basa en la atracción de un polvo metálico aplicado sobre una superficie hacia las discontinuidades presentes en el elemento ensayado, el equipo de electrodos o el yugo debe tener hasta 2000 A para generar un campo magnético (PCE Instruments, 2017).

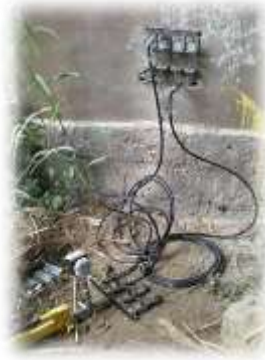
Ilustración 17 Gato plano simple

- p : Presión comunicada al gato plano por la bomba hidráulica, en Kp/cm^2 .
- Km : Constante adimensional propia de cada gato plano.
- Ka : Relación entre el área del gato plano y el área media del corte realizado en la estructura ($Ka < 1$).

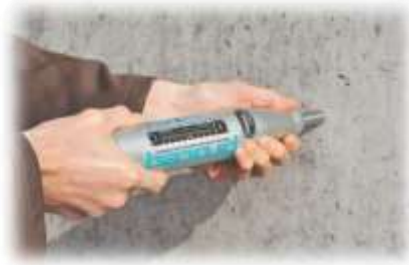
Ilustración 18 Martillo de rebote
Fuente: (IncoSuma , 2018)

- Tipo de cemento; la finura de molido del cemento puede ocasionar variaciones en torno al 10%.
- Tipo de agregado; depende del tipo de agregado utilizado la cual puede variar el resultado entre 6-7 N/mm².
- Masa del elemento; el área de ensayo debe ser de aproximadamente 30X30 cm, el elemento debe tener un espesor mínimo de 10 cm.
- Edad; hasta los 90 días de edad no existe influencia, a partir de ese tiempo pueden obtenerse valores sobrestimados.
- Carbonatación; con presencia de carbonatación superficial (hasta unos 5 mm) el estudio no muestra errores, en caso de carbonatación profunda podremos sobrestimar la resistencia hasta un 50%.
- Humedad y temperatura; un hormigón húmedo reduce la dureza superficial, el uso del instrumento se limita entre 10 y 35°C.

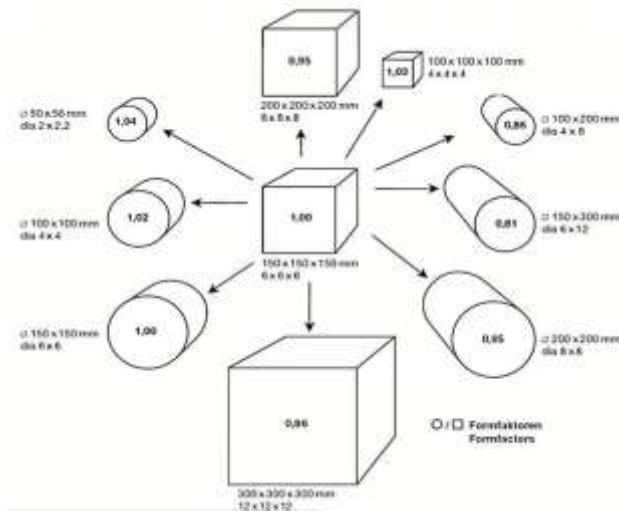
Ilustración 19 Factor de forma para el ensayo esclerométrico

Otro factor importante para tener en cuenta es el factor de forma que oscila en valores de 0.8 a 1.2 dependiendo del fabricante del instrumento.

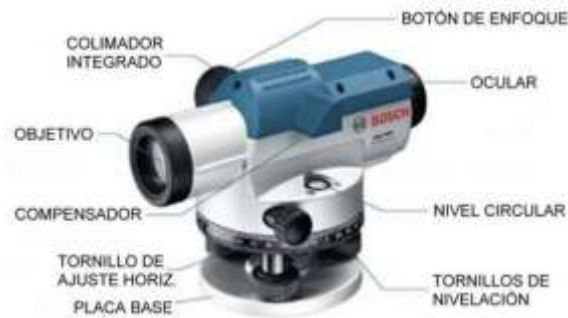
Ilustración 21 Nivel
Fuente: (Arqhys, 2019)

Nivel; es un instrumento utilizado para tener una referencia exacta del plano que guía el desarrollo de una estructura; además, permite diferenciar la elevación entre dos puntos cualquiera. Este instrumento ofrece un aumento de hasta x24 veces, con una precisión ± 2.0 mm en 1km con doble nivelación, tiene un peso con estuche de 1.7 kg, con protección del agua y polvo de IP56 (Arqhys, 2019).

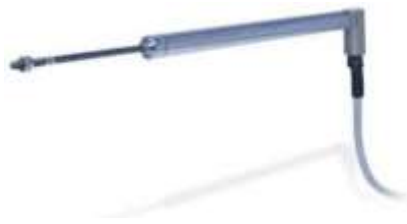
Ilustración 22 Transductor de desplazamiento inductivo
Fuente: (Arqhys, 2019)

Transductor de desplazamiento inductivo; conocido como transductor de desplazamiento lineal variable, es un instrumento eléctrico utilizado para medir la variación lineal en milímetros o pulgadas, este valor puede ser positivo o negativo. Tiene un rango de disposición desde 2 a 200mm, linealidad de 0.5 % en la versión estándar y 0.25 % o 0.1 % opcional, protección IP65 estándar, IP67 y IP68 opcional (Arqhys, 2019).

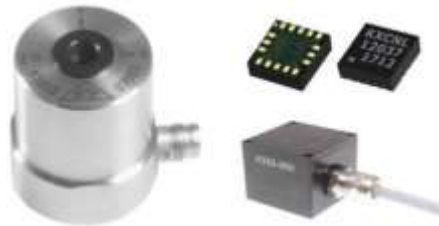
Ilustración 23 Acelerómetro
Fuente: (Avendaño & Londoño, 2017)

Acelerómetro; es un componente que permite medir la vibración o el movimiento que presente una estructura cualquiera. Las versiones completas pueden medir la aceleración en una dirección diferente, en los planos X, Y y Z. Rangos de medición del acelerómetro ± 2 , ± 4 , ± 8 g; la temperatura de trabajo es de $-40 \dots +85^\circ\text{C}$ y tiene un peso de 1.84 gramos (Avendaño & Londoño, 2017).

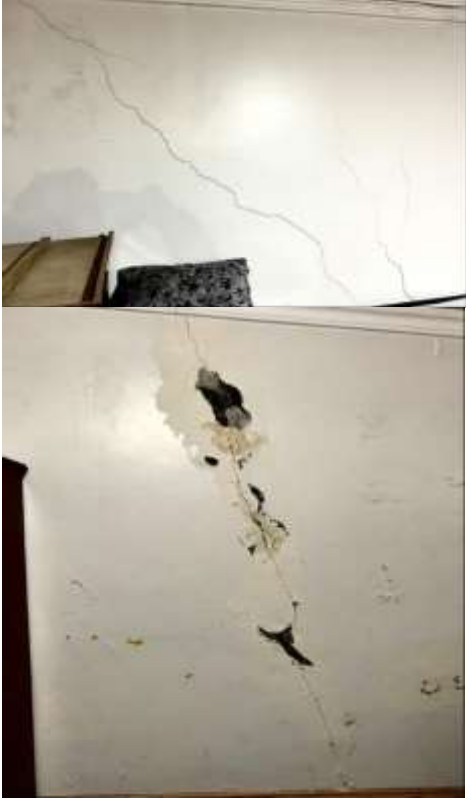
Imagen patología N-1	Ubicación:

<p>Pared en el sótano de la edificación</p> <p>Determinación de la técnica y el equipo a utilizar: La anomalía por su ubicación y accesibilidad se puede observar a simple vista, por lo tanto, se realizó inspección visual directa</p>
Patología identificada	H.13- Grietas por asentamiento diferencia

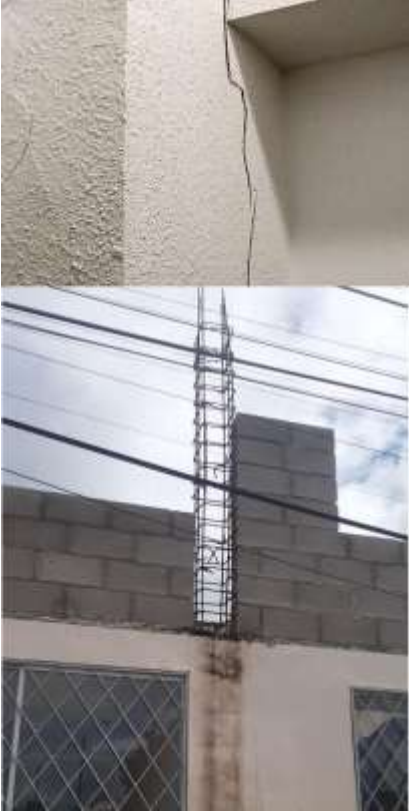
<p>Características principales:</p> <ul style="list-style-type: none"> ▪ Fisuras en dirección vertical ▪ Dividen en dos al elemento estructural <p>Ubicación:</p> <p>Columna en el sótano</p> <p>Determinación del método y equipo de detección:</p> <p>Se partió con el análisis de las columnas, mediante la estimación de la resistencia del hormigón utilizando el martillo de rebote o esclerómetro, posteriormente complementada con el análisis del cumplimiento de la cuantía en estos elementos, ya que en el nivel superior quedó expuesto su armado y se puede verificar.</p>
<p>Patología identificada</p>	<p>H.20- Fisuras por compresión</p>
<p>Tipo de patología</p>	<p>Procesos patológicos mecánicos</p>
<p>Técnica de reconocimiento</p>	<p>Inspección visual detallada Inspección mediante esclerómetro</p>
<p>Equipo de reconocimiento</p>	<p>Para la detección de esta patología se utilizó dos métodos, la primera por inspección visual directa debido a que los elementos estudiados estaban accesibles, la segunda, mediante el uso de esclerómetro que nos permite estimar la resistencia del concreto puesto en obra, cuyos cálculos y resultados se exponen a continuación.</p>

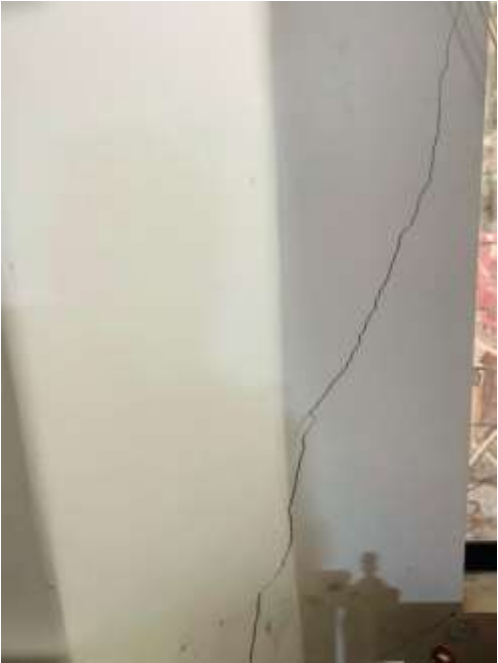
<p>Características principales:</p> <ul style="list-style-type: none"> ▪ Grietas a 45 ° de los fillos de la ventana <p>Ubicación: Paredes del sótano</p>
<p>Patología identificada</p>	<p>H.13- Grietas por asentamiento diferencia</p>
<p>Tipo de patología</p>	<p>Procesos patológicos mecánicos</p>
<p>Técnica de reconocimiento</p>	<p>Para detectar la patología se realizó inspección visual detallada.</p> <p>Para complementar la información de las posibles causas que generan esta patología se realizó un ensayo SPT.</p>
<p>Equipo de reconocimiento</p>	<p>Para la detección de la patología se realizó inspección visual directa. Para analizar las causas que genera esta patología se realizó el ensayo SPT, un sondeo a 6.5 m de profundidad.</p>

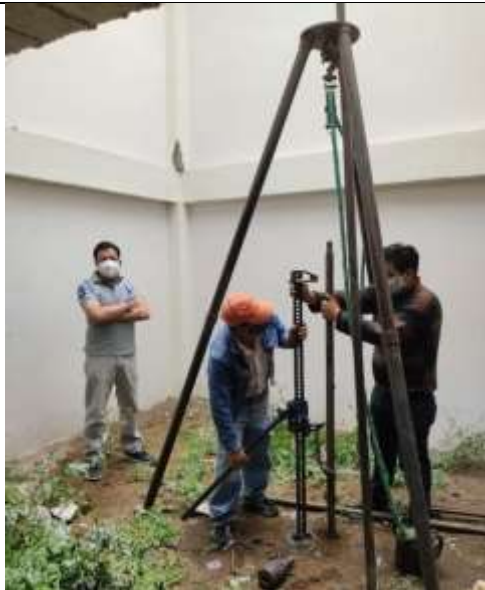
La Qadm del suelo de fundación a una profundidad de 1.50 m es de 7 ton/m², según el numeral 6.3 de la Norma Ecuatoriana de la Construcción con este esfuerzo los asentamientos totales probables son de 8 cm.

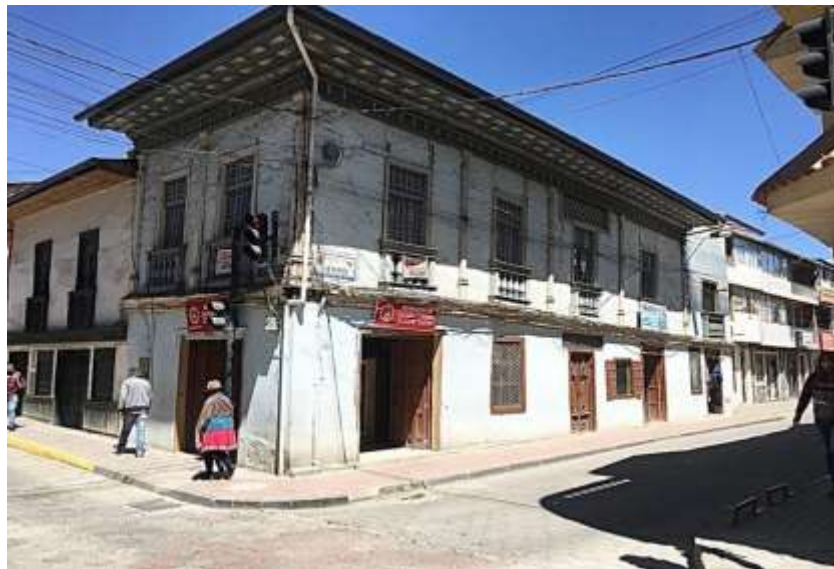
Ilustración 35 Caso de estudio 2

Descripción general: Esta edificación patrimonial inicialmente tenía una estructura de madera, divisiones de bahareque y cubierta de teja de barro, luego de múltiples intervenciones sin ningún control, nos encontramos con una estructura mixta de madera, acero, hormigón y cubierta de zinc, debido a las malas prácticas constructivas en conjunto con el deterioro de los materiales el peligro de colapso era latente.

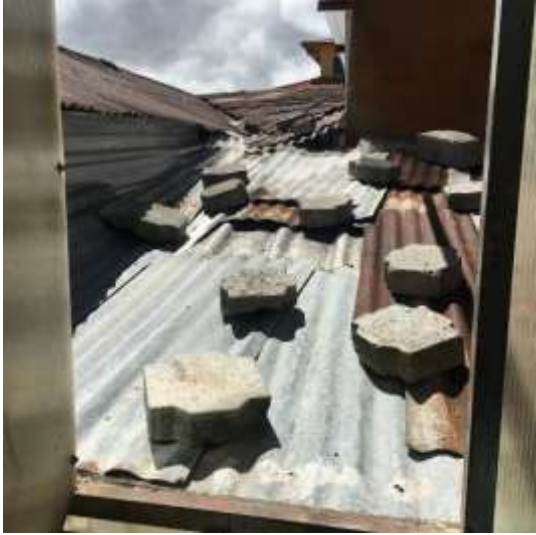
<p>Imagen patología N-1</p>

<p>Ubicación: En la cubierta de zinc de la vivienda</p> <p>Determinación de la técnica y el equipo a utilizar: Debido a que la patología se encontraba visibles y de fácil acceso se realizó inspección visual detallada.</p>
Patología identificada	A.20- Malas prácticas constructivas
Tipo de patología	Procesos patológicos constructivos

<p>Para esta patología constructiva el tratamiento planteado fue el reemplazo total de las planchas onduladas de zinc por Eternit y vidrio. El cambio se da por dos motivos; la primera, la existencia de corrosión más presencia de agujeros y la segunda, por inexistencia de anclajes, como se puede observar en la imagen se sostiene por medio de adoquines.</p>
Referencia bibliográfica acerca de la patología	Tesis: “Identificación de errores comunes y soluciones según normas vigentes para estructuras de acero”. By: Velez, Santiago
Enlace de referencia (BipTex)	@mastersthesis{velez2017identificacion, title={IDENTIFICACION DE ERRORES COMUNES Y SOLUCIONES SEGUN NORMAS VIGENTES PARA ESTRUCTURAS DE ACERO.}, author={Velez Manrique, Santiago}, type={{B.S.} thesis}, year={2017} }
Recomendaciones	Para evitar las malas prácticas constructivas se recomienda tener profesionales capacitados que supervisen las actividades en la construcción y rigiéndose a normas constructivas de cada país.

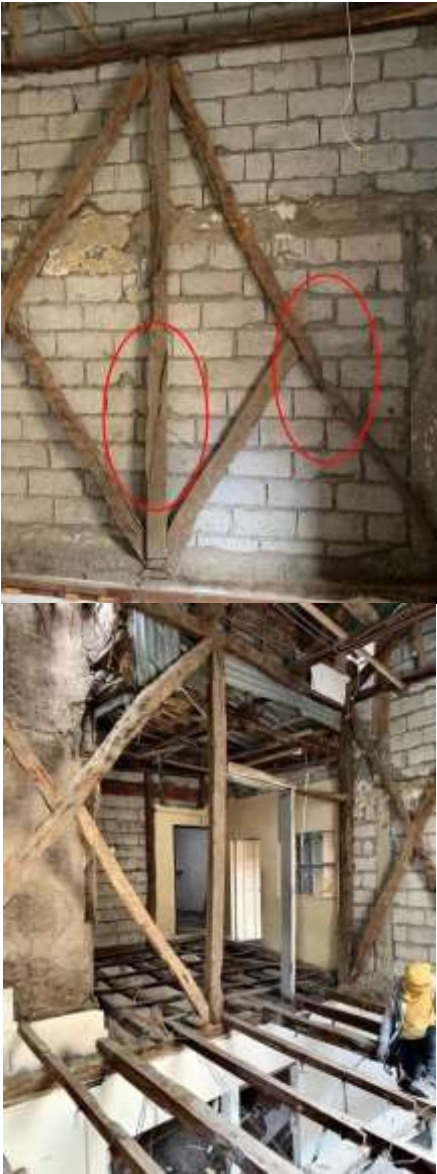
<p>Características principales:</p> <ul style="list-style-type: none">▪ Presencia de fendas en las columnas▪ Arriostramiento derecho roto▪ Arriostramiento no aporta a la estructura▪ Envejecimiento de la madera <p>Ubicación:</p> <p>Columna del piso 1</p>
<p>Patología identificada</p>	<p>M.10- Rotura de elementos estructurales</p>
<p>Tipo de patología</p>	<p>Procesos patológicos mecánicos</p>
<p>Técnica de reconocimiento</p>	<p>Inspección visual detallado</p>
<p>Equipo de reconocimiento</p>	<p>Se realizó inspección visual directa ya que el elemento estructural se encuentra totalmente visible.</p>

<p>Para el tratamiento de esta patología existe dos posibilidades de sustituir o reforzar los elementos afectados, debido al deterioro de la madera y el riesgo latente de colapso se opta la primera posibilidad que es la sustitución de los elementos estructurales por perfiles de acero.</p> <p>En el siguiente enlace se puede observar los procedimientos que se pueden adoptar: https://bit.ly/3xKEKEEn</p>
<p>Referencia bibliográfica acerca de la patología</p>	<p>Artículo: “Análisis de los elementos constructivos de madera de la casa de Jeán en Granada”. By: Romero, Isabel.</p>
<p>Enlace de referencia (BipTex)</p>	<pre>@article{romero2016analisis, title={Análisis de los elementos constructivos de madera deLa casa de Jeán en Granada}, author={Romero Polo, Isabel and Lafuente Bolívar, Francisco Javier and Santiago Zaragoza, Juan Manuel and others}, year={2016}, publisher={Colegio Oficial de Aparejadores y Arquitectos Técnicos de Granada} }</pre>

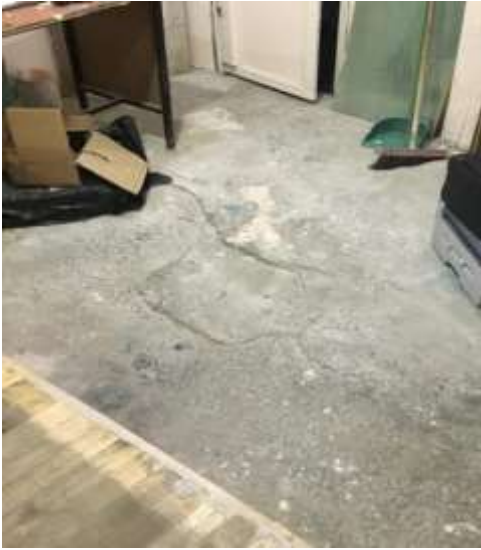
<p>Características principales:</p> <ul style="list-style-type: none"> ▪ Fisuras longitudinales abiertas en el entrepiso ▪ Fisuras paralelas distantes entre sí 35 cm <p>Ubicación: Losa de entrepiso de hormigón</p>
<p>Patología identificada</p>	<p>H.11- Grietas por contracción plástica</p>
<p>Tipo de patología</p>	<p>Procesos patológicos mecánicos</p>
<p>Técnica de reconocimiento</p>	<p>Inspección visual detallado</p>
<p>Equipo de reconocimiento</p>	<p>Para el reconocimiento de esta patología se realizó una inspección visual directa, es decir a simple vista ya que se puede acceder fácilmente al área de estudio.</p>
<p>Tratamiento</p>

<p>El tratamiento para esta patología, debido al área de afectación pequeño se aplica la técnica de inyección de fisuras y/o grietas con resina epóxica o inyección de fisuras y/o grietas con lechada o mortero con base cemento.</p> <p>En el siguiente enlace se puede conocer el procedimiento a detalle: https://bit.ly/3xNyonx pág. 68 y 70.</p>

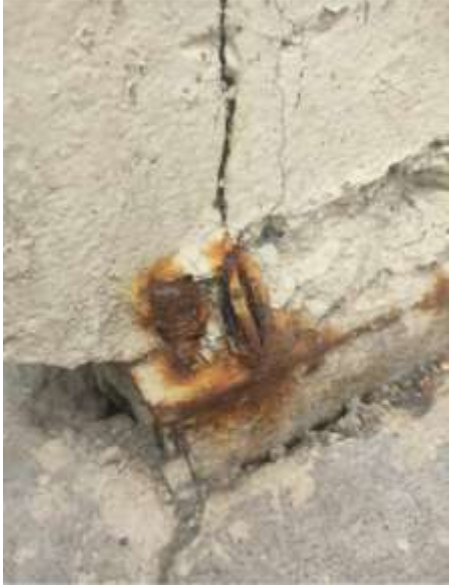
<p>Ubicación: Placa de unión entre zapata y columna</p> <p>Determinación de la técnica y el equipo a utilizar: Debido a que la patología se encontraba visible y de fácil acceso se utilizó inspección visual detallada.</p>
<p>Patología identificada</p>	<p>A.4-Corrosión por aireación diferencial</p>
<p>Tipo de patología</p>	<p>Proceso patológico Químico</p>
<p>Técnica de reconocimiento</p>	<p>Inspección visual detallada</p>
<p>Equipo de reconocimiento</p>	<p>Visual</p>
<p>Tratamiento</p>	<p>Descubrir la zona afectada y eliminar la corrosión mediante métodos de limpieza ya sea por chorro abrasivo o con el uso de disolventes, se puede ayudar de un cepillo de acero.</p> <p>Una vez limpio y seco el área afectada verificar si las tuercas cumplen con su función y cambiar en caso de ser posible.</p> <p>Aplicar un método de protección ya sea interna como la protección catódica o externa como son: esmalte vítreo, galvanización en caliente o pinturas anticorrosivas.</p>

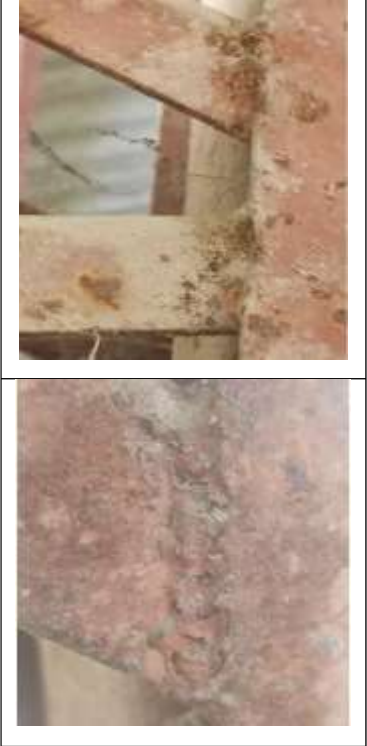
<p>Características principales:</p> <ul style="list-style-type: none"> ▪ Falta de homogeneidad ▪ Existencia de burbujas ▪ Presencia de poros ▪ Se observa Protuberancias en el material base <p>Ubicación:</p> <p>En las uniones de la cercha</p>
<p>Patología identificada</p>	<p>A.16- Soldadura incorrecta</p>
<p>Tipo de patología</p>	<p>Procesos patológicos Constructivos</p>

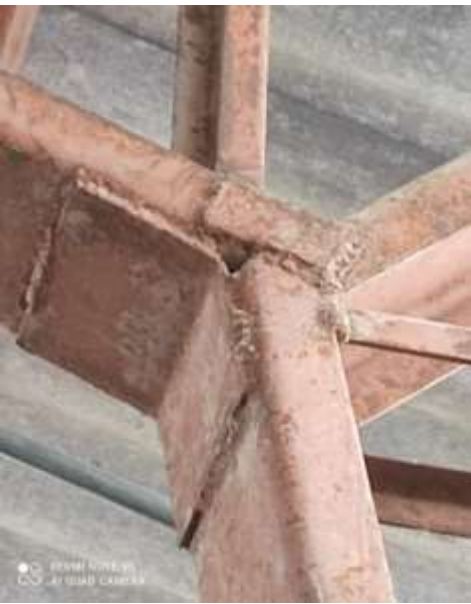
<p>Características principales:</p> <ul style="list-style-type: none"> ▪ Unión sin continuidad ▪ Falta de soldadura en tramos de la placa de unión ▪ Placas colocadas empíricamente ▪ No genera confiabilidad, falta de simetría. <p>Ubicación: Unión de los elementos de la cercha</p>
<p>Patología identificada</p>	<p>A.17- Uniones incorrectas</p>
<p>Tipo de patología</p>	<p>Procesos patológicos Constructivos</p>
<p>Técnica de reconocimiento</p>	<p>Inspección visual detallada (VT)</p>
<p>Equipo de reconocimiento</p>	<p>Se pueden utilizar los siguientes equipos: cámara digital, calibrador, lupa, lente de aumento.</p> <p>Para este estudio en específico se utilizó una cámara digital de alta resolución (Inspección visual indirecta) por la dificultad de acceder al elemento en estudio.</p>
<p>Tratamiento</p>	<p>Para este tipo de patologías lo recomendable es diseñar correctamente la unión.</p> <p>Posterior a al diseño se debe analizar cómo se puede montar la nueva unión o encontrar la forma de reforzarla, para las dos posibilidades se debe remover partes de la soldadura existente.</p> <p>Para revisar el procedimiento más a detalle ingresar al siguiente link: https://bit.ly/3OhJs3b</p>

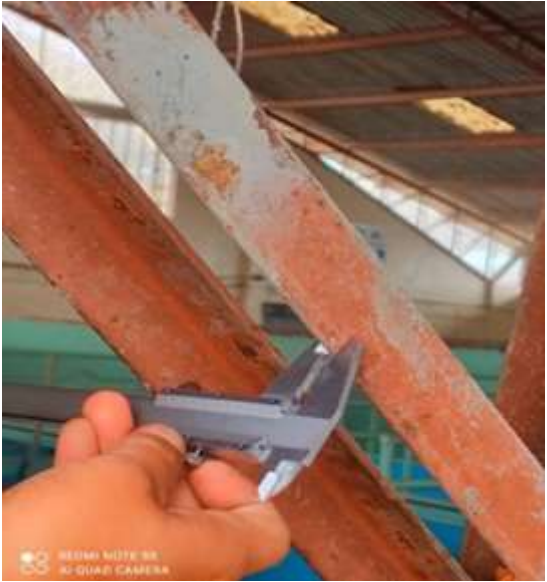
<p>Características principales:</p> <ul style="list-style-type: none"> ▪ Desgaste el material ▪ Reducción de la sección ▪ Costras de óxido <p>Ubicación:</p> <p>En los elementos de las cerchas</p>
<p>Patología identificada</p>	<p>A.7- Erosión química</p>
<p>Tipo de patología</p>	<p>Procesos patológicos químicos</p>
<p>Técnica de reconocimiento</p>	<p>Inspección visual detallada (VT)</p>
<p>Equipo de reconocimiento</p>	<p>Se pueden utilizar los siguientes equipos: calibrador, lupa, lente de aumento.</p> <p>Para este rubro se utilizó un calibrador para conocer con precisión las dimensiones de los perfiles de acero estructural de la cercha.</p>
<p>Tratamiento</p>	<p>Ningún tratamiento anticorrosivo combate la erosión química, la mejor solución está en reemplazar por completo el elemento afectado, una vez realizado este procedimiento se puede aplicar pinturas protectoras para prevenir futuras afectaciones. Se debe analizar los factores que iniciaron una erosión de este tipo y erradicarlos por completo.</p>

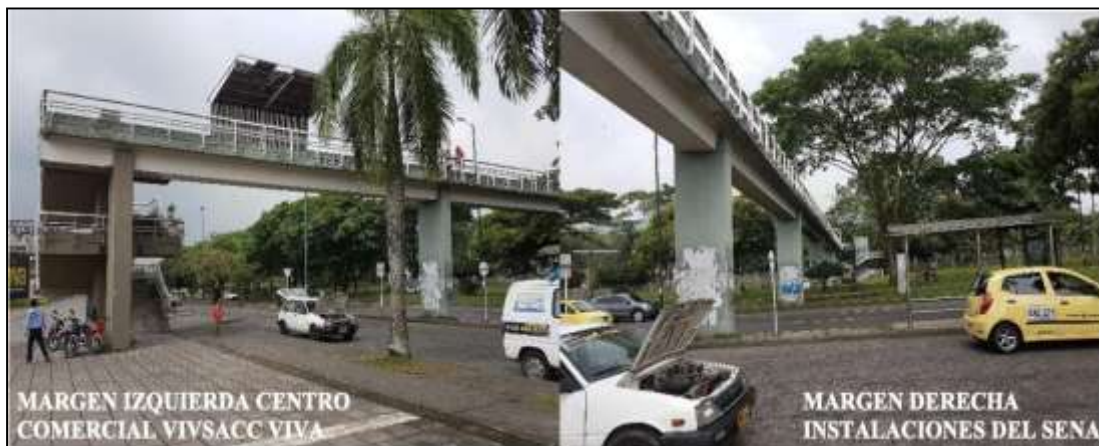
Ilustración 37 Caso de estudio N-4

Descripción general: La estructura del puente peatonal tiene una longitud total de 84.73 metros dividido en cinco luces de 15 metros aproximadamente, conformado por pilas de 5.50 metros de altura y zapatas aisladas, tablero de concreto reforzado de 0.12X2.65 de sección transversal, además la superestructura consta con una viga de cajón metálico (Aranguren & Suarez, 2019).

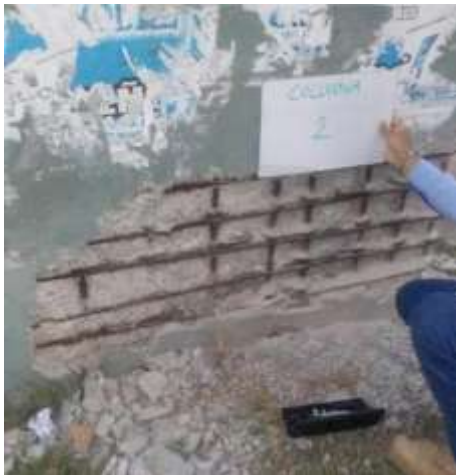
Estos desprendimientos se encuentran en la columna n-2, columna n-3 y el muro de pantalla Sena.

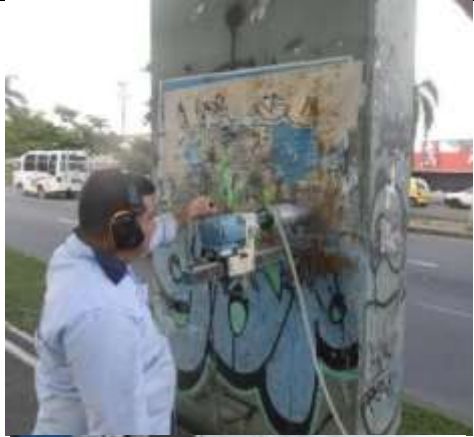
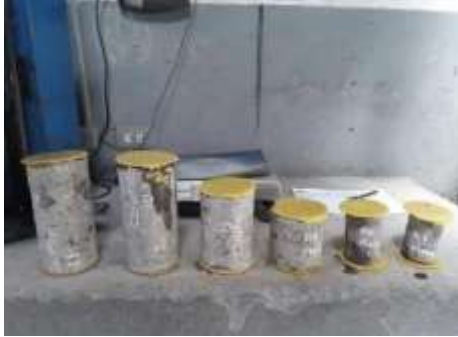
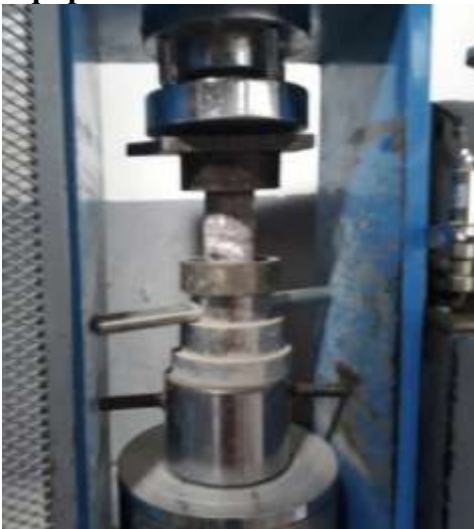
Para la detección de esta patología se optó por la inspección visual detallada, complementada con ensayo de extracción de núcleos para determinar la resistencia del hormigón.

Extracción de núcleos: herramienta niveladora, perforadora de núcleos, dispositivo de extracción de núcleos y herramientas menores.

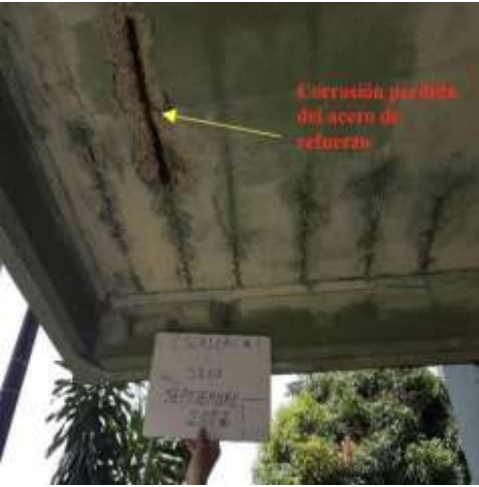
<p>Características principales:</p> <ul style="list-style-type: none"> Pérdida de sección de la armadura Fisuras del hormigón siguiendo la dirección de las barras de acero de refuerzo Desprendimiento de la capa protectora de la estructura (recubrimiento) Manchas color herrumbre en las superficies de contacto entre el hormigón y el acero de refuerzo. <p>Ubicación:</p> <p>Esta anomalía se encuentra en las escaleras de acceso y muros de pantalla.</p> <p>Determinación de la técnica y el equipo a utilizar:</p> <p>Debido a que la patología se encontraba visible y de fácil acceso se utilizó inspección visual detallada. Además, del ensayo de extracción de núcleos para este apartado se realizó ensayo de</p>
---	--

<p>esclerómetro para estimar la resistencia del hormigón.</p>
<p>Patología identificada</p>	<p>H.25- Oxidación y corrosión</p>
<p>Tipo de patología</p>	<p>Proceso patológico químico</p>
<p>Técnica de reconocimiento</p>	<p>La detección de esta patología se realizó mediante inspección visual detallada, complementada con ensayo de esclerómetro para estimar la resistencia del hormigón puesta en obra.</p>
<p>Equipo de reconocimiento</p>

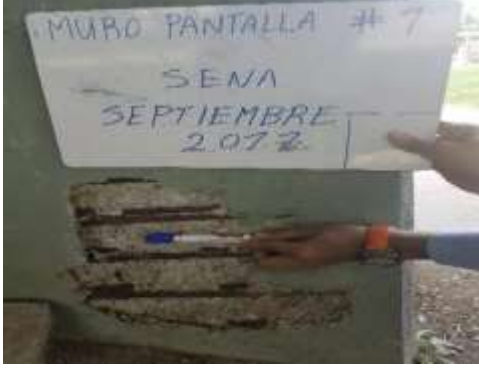
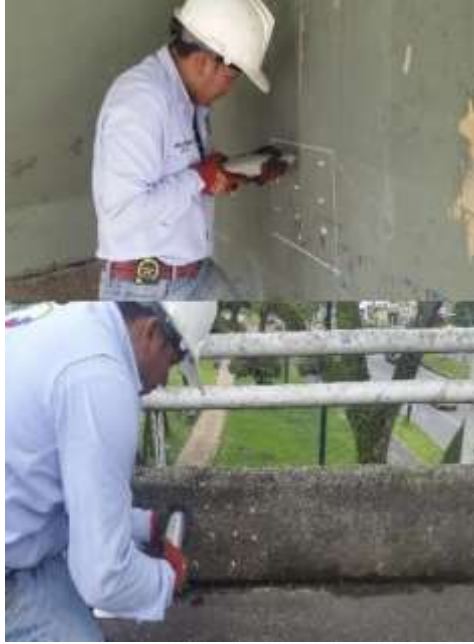
<p>Inspección visual directa.</p> <p>Utilización del martillo de rebote o esclerómetro.</p>
<p>Resultados obtenidos en el laboratorio</p>

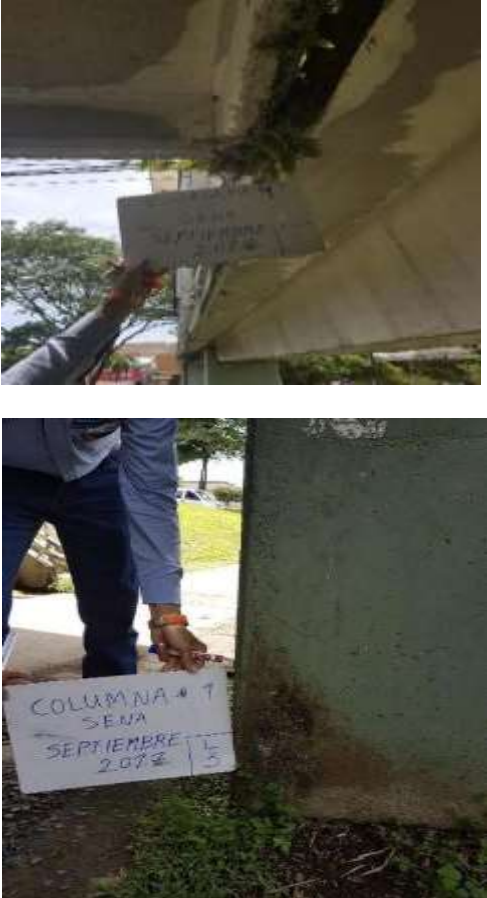
<p>Características principales:</p> <p>Manchas de color verde, blanca u oscura</p> <p>Se distingue a simple vista la presencia de plantas adheridas a la superficie de hormigón</p> <p>Ubicación:</p> <p>Junta de dilatación entre el tablero y las escaleras de acceso, en la columna.</p> <p>Determinación de la técnica y el equipo a utilizar:</p> <p>Para esta patología se aplicó inspección visual detallada, ya que las enfermedades se encuentran accesibles y visibles.</p>
<p>Patología identificada</p>	<p>H.5- Algas, helechos, líquenes y musgos</p>
<p>Tipo de patología</p>	<p>Procesos patológicos físicos de origen biológico</p>
<p>Técnica de reconocimiento</p>	<p>Por el tipo de patología, la ubicación y la accesibilidad al área afectado se opta por una inspección visual detallada.</p>
<p>Equipo de reconocimiento</p>	<p>Inspección visual directa</p>
<p>Tratamiento</p>	<p>Limpieza se la superficie por medio de hidrolavadoras</p> <p>Uso de detergente</p> <p>Uso de protectores hidrorrepelentes</p> <p>Para el tratamiento de helechos es preciso desprenderlos destruyendo una parte o la capa de</p>
