CARRERA DE INGENIERÍA CIVIL.

**ELEMENTOS QUE INTERVIENEN EN LA
INFRAESTRUCTURA VIAL DEL CENTRO HISTÓRICO DEL
CANTÓN CUENCA Y SU ALINEACIÓN CON LOS
OBJETIVOS DE DESARROLLO SOSTENIBLE.**

**PROYECTO DE TITULACIÓN PREVIO A LA OBTENCIÓN DEL
TÍTULO DE INGENIERO CIVIL.**

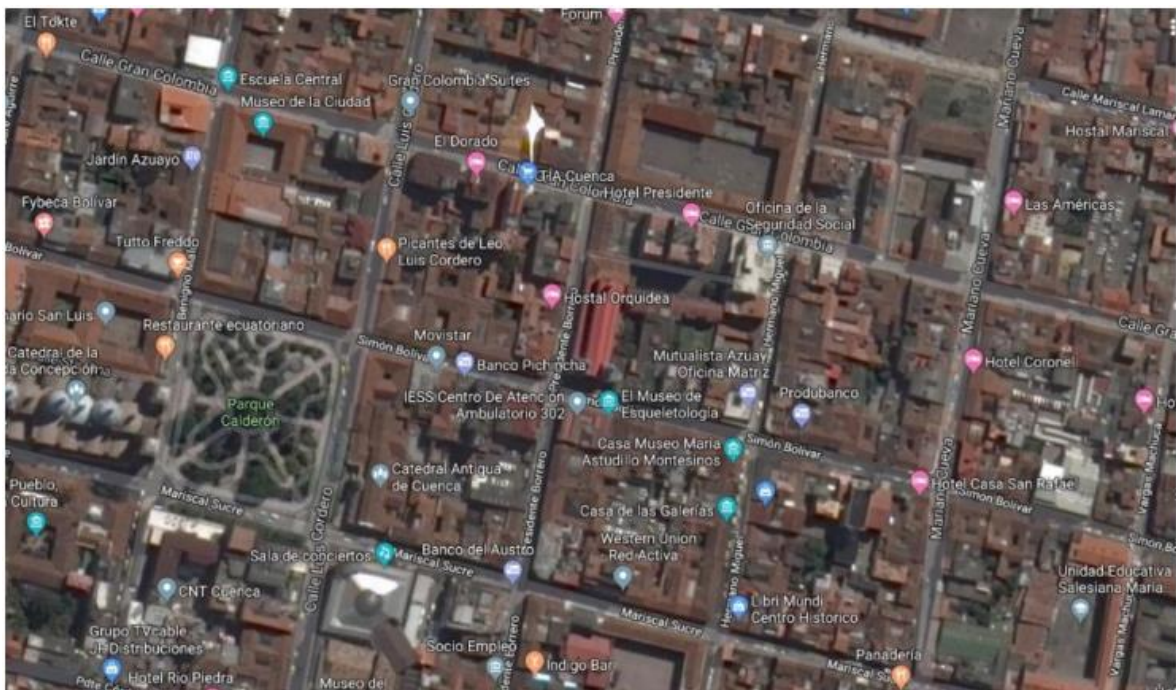
Figura 5 Ilustración visual de la estructura de la red de calles

La *¡Error! No se encuentra el origen de la referencia.* muestra la configuración de la red de calles en el centro histórico del cantón Cuenca, donde los puntos de conexión de transporte, rutas o calles, también conocidos como nodos o intersecciones, son representados gráficamente.

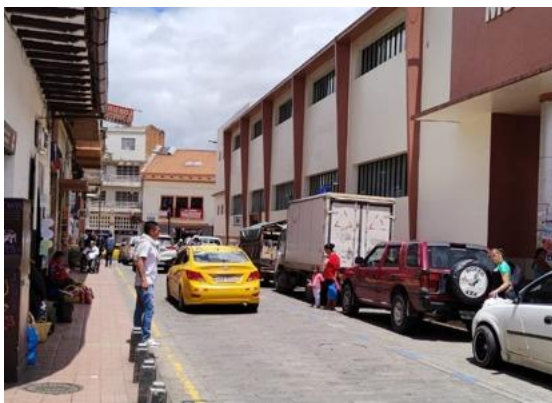
Figura 14 Calle General Torres
Fuente: Autor

La baja presencia de zonas de carga y descarga en los tramos sentido norte sur representa un 10 % lo que indica que es baja, sin embargo, esto no quiere decir que haya un déficit de estas zonas ya que se encuentran ubicadas en los centros o zonas comerciales distribuidas dentro de la delimitación de estudio.

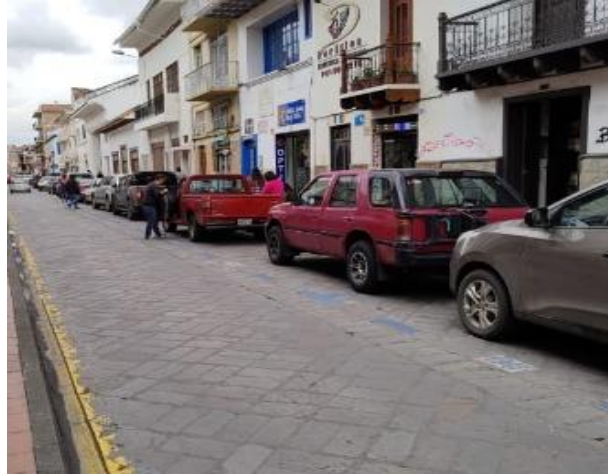
Figura 16 Calle General Torres

De acuerdo a la información levantada tenemos que la presencia de simbología de estacionamiento es de un 56% frente a la ausencia con un 44%, esto no quiere decir que

sea deficiente, si no que estas simbologías están ubicadas en lugares estratégicos los cuales son de forma tarifada.

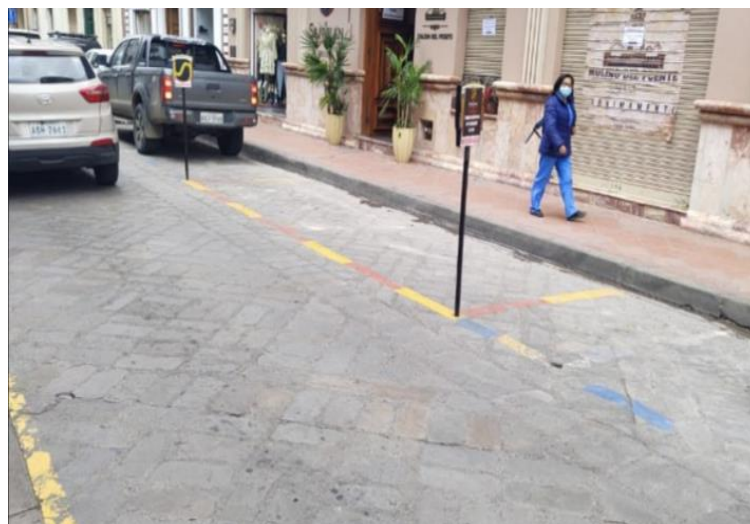
Figura 17 Calle general Torres

De acuerdo con la información levantada existen zonas de prohibido estacionar de un 15 % mientras que el 85% de las vías no la poseen debido a que esta no se evidencia de forma horizontal, sino que tiene más relevancia en la señalización vertical.

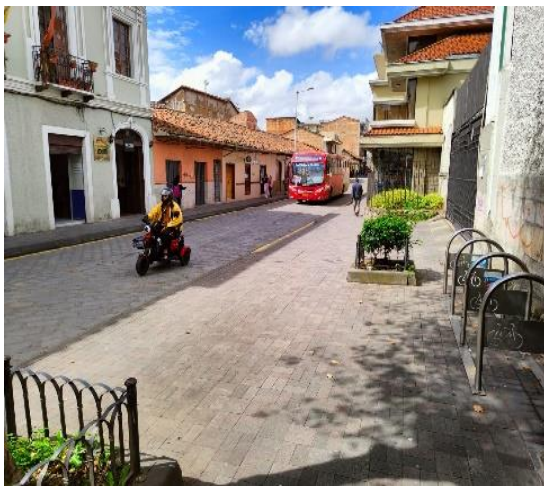
Figura 18 Calle Tarqui

Este tipo de señalización presenta el 3% de presencia en el área de estudio, debido a que es utilizado para el transporte público y un tramo de ciclovía los cuales cuentan con una ruta previamente definida, esto no implica una afectación para los usuarios (peatones, ciclistas y conductores) debido a que, si existen más rutas, pero estas no pasan por el área de estudio.

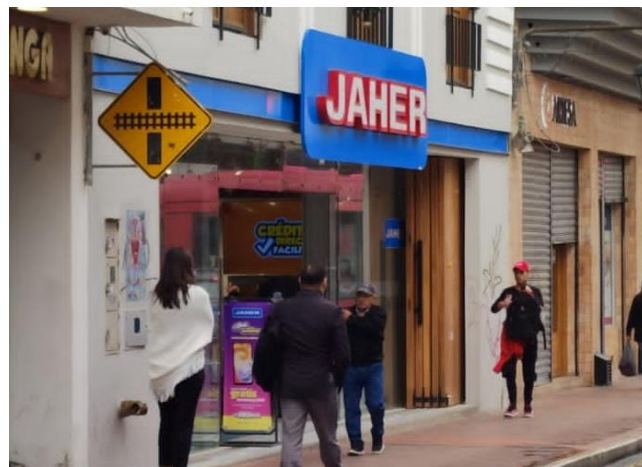
Figura 24 Calle General Torres

Este tipo de señales se encuentran presentes en un 15% en toda el área de estudio, siendo mayor su presencia en tramos cercanos o periféricos a los carriles de Tranvía, ver figura 21.

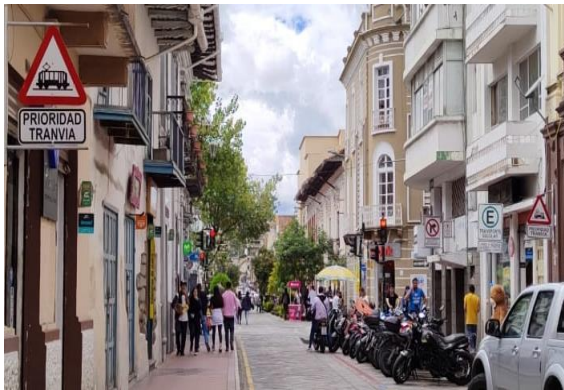
Figura 25 Calle Padre Aguirre

Hay un 34% de presencia de estas señales en los tramos norte sur, esto incide mayoritariamente en los letreros tarifados de parqueo público y en señales de prioridad al tranvía, ver figura 21.

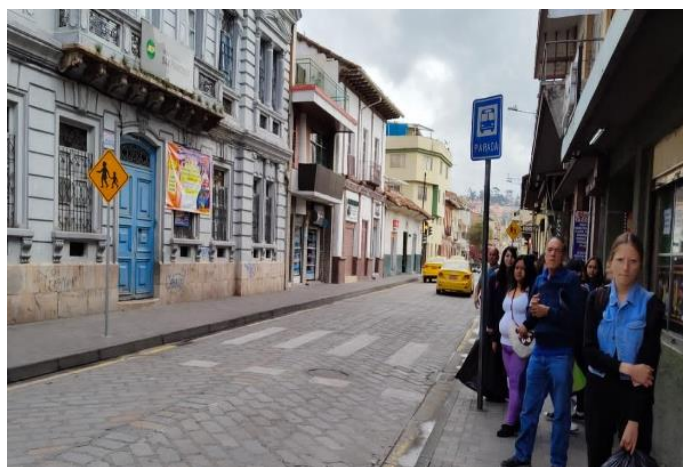
Figura 27 Calle General Torres

Esta señal cuenta apenas con el 5% de presencia, puesto que dentro del área delimitada solamente pasa por un tramo de vía, sin embargo, esto no quiere decir que haya falta de servicio de transporte ya que existen más rutas de transporte público en sentido norte sur, pero estas se encuentran fuera del área de estudio, ver figura 21.

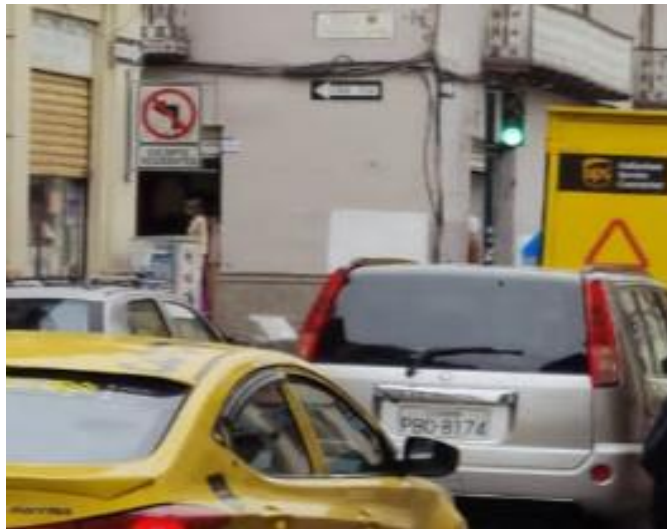
Figura 28 Calle Luis Cordero

Estas señales se encuentran en un 20 % de existencia, los tramos donde se identifica mayoritariamente este tipo de parámetros, son los periféricos al tranvía, las señales más presentes son “no entrar” y “no girar a la izquierda o derecha”, ver figura 21.

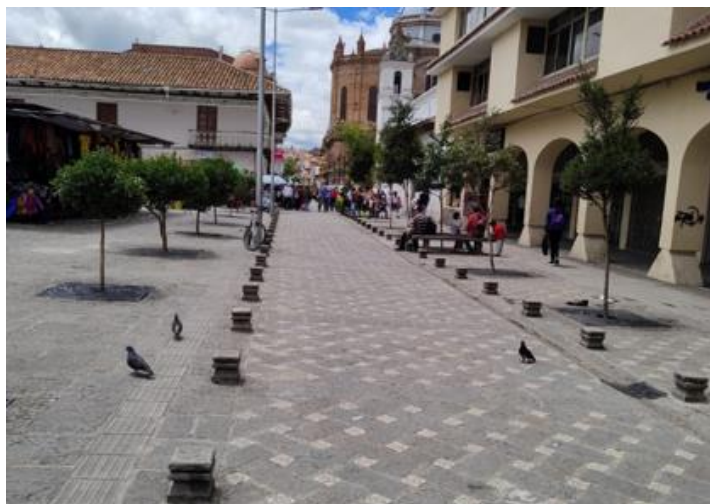
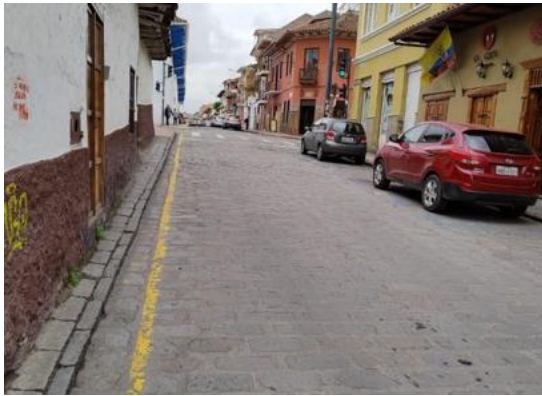
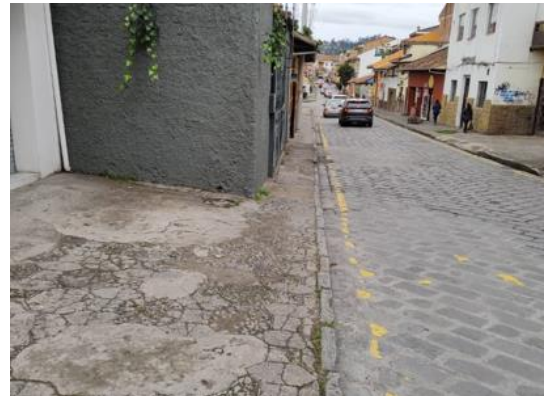
Encontramos un 2% de ausencia de veredas en el área de estudio, esto se debe a que en ciertos tramos la vereda y vía están destinados exclusivamente al paso peatonal (ver figura 31), estas zonas se encuentran el parque de las flores y la plaza san Francisco, son calzadas compartidas, muy usadas y amigables con la ciudad, sin embargo, existen tramos de veredas en los que su sección se reduce considerablemente (ver figuras 32 y 33)

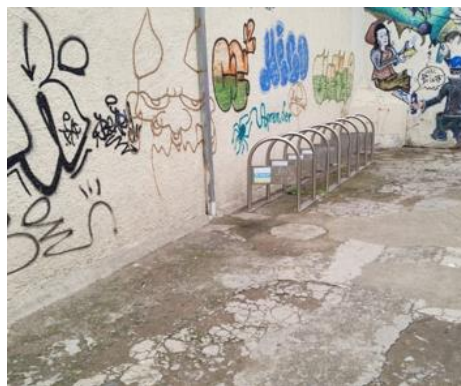
Figura 34 Calle Mariano Cueva

El porcentaje de existencia de este parámetro es del 5%, se notó que este elemento estructural se sitúa en zonas específicas del área de estudio, en donde hay más presencia de ciclistas, no obstante, en los días de recorrido se pudo observar la falta y el mal uso de este servicio.

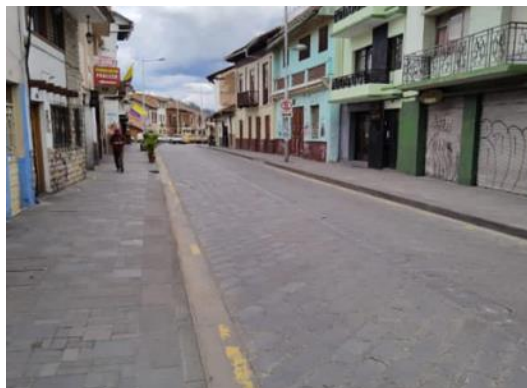
Figura 37 Calle Larga

La grafica de la figura 36 nos indica un 5% de ausencia de líneas de carril, esta cifra no afecta a los involucrados en el uso de las vías debido a que estas se pudieron haber borrado por falta de mantenimiento correctivo o por el clima.

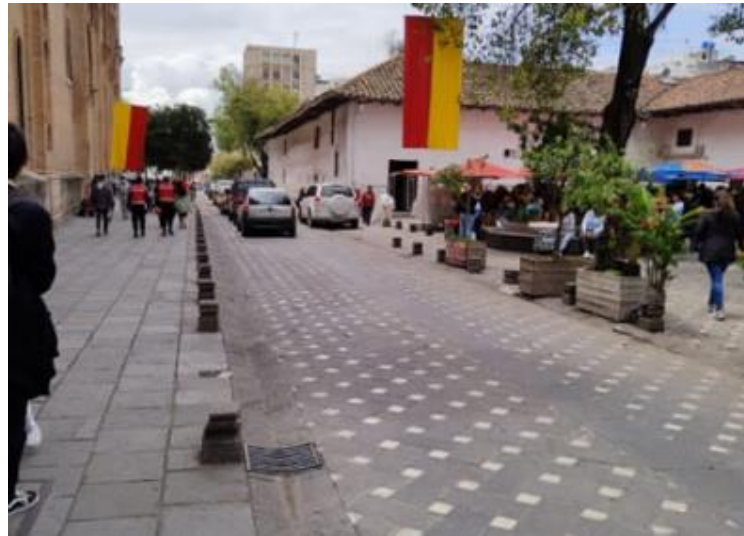
Figura 42 Calle Mariscal Sucre

Encontramos un 88% de ausencia de este parámetro, notamos la presencia de bolardos en algunas intersecciones, en el parque central y zonas comerciales, la gran ausencia de este parámetro no representa una afectación directa a los peatones.

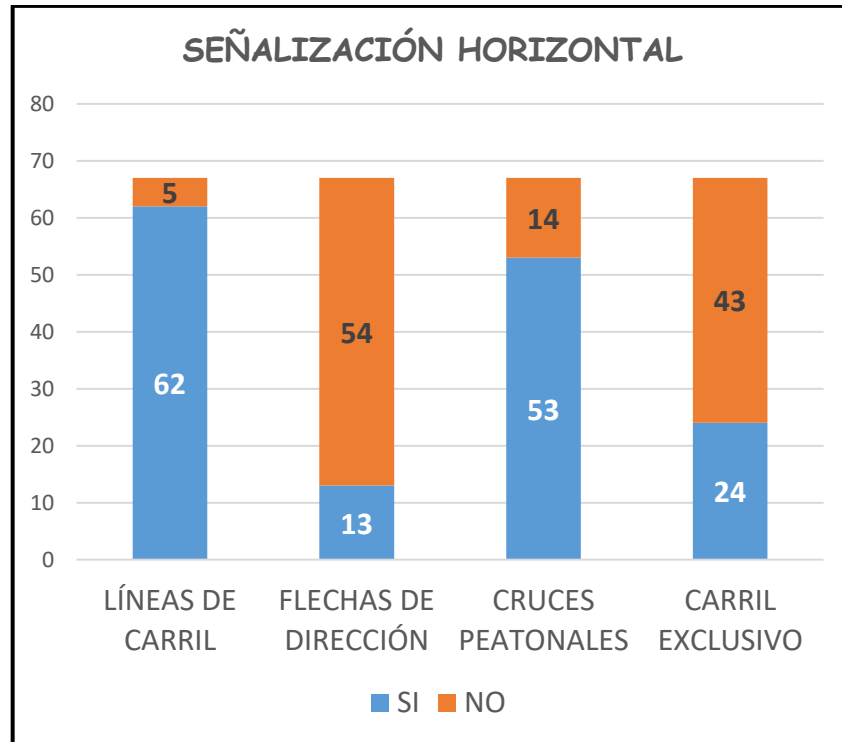
Figura 44 Gráfica de la Señalización Horizontal en Intersecciones.

La figura 44 muestra los datos numéricos de presencia y ausencia (si y no) respecto a la señalización horizontal, tenemos un 57% de presencia de los parámetros, teniendo mayoría en los parámetros de líneas de carril y cruces peatonales, y una baja presencia en flechas de dirección y carril exclusivo.

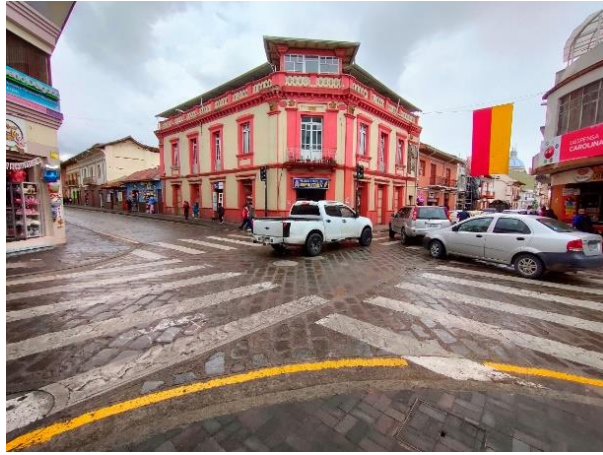
Figura 46 Intersección, calles Tarqui y Mariscal Sucre.

Cruces Peatonales.

En la figura 45 tenemos un 79% de existencia de los parámetros frente a un 21% de falta de cruces peatonales, esta ausencia se evidencia en las vías periféricas del área de estudio.

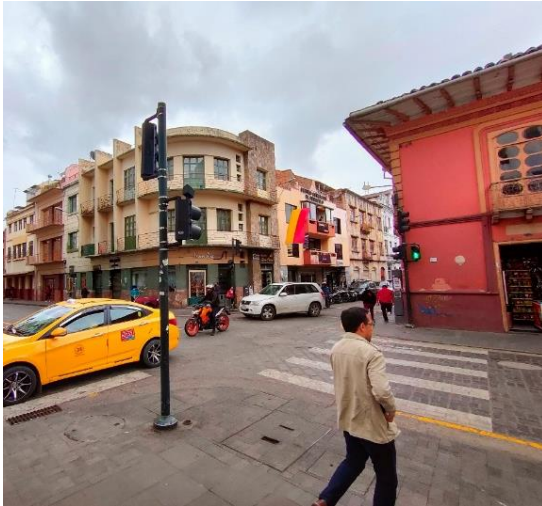
Figura 49 Intersección, calles Tarqui y Simón Bolívar

Semáforos Vehiculares y Peatonales.

Se encuentra un 84% de presencia de semáforos en el área de estudio, esta cifra es un buen indicador de semaforización para el control del flujo vehicular y peatonal, el 16% de ausencia de estos parámetros se encuentra en las periferias del área de estudio sin embargo en estas zonas hallamos señales de preferencia que complementan el control del flujo vehicular, estas señales se utilizan en zonas en las que el transito es bajo.

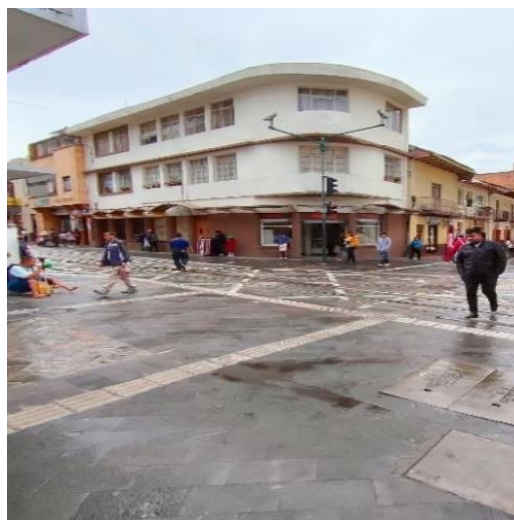
Figura 53 Intersección, calles presidente Borrero y Gran Colombia.

Cunetas.

La grafica 52 muestra un 97% de presencia de cunetas, estas recolectan las aguas producto de las precipitaciones y las encausan hacia el sistema de alcantarillado, el 3% de ausencia se debe a que en muy pocas intersecciones la vereda tiene una pendiente que se empalma con la calzada.

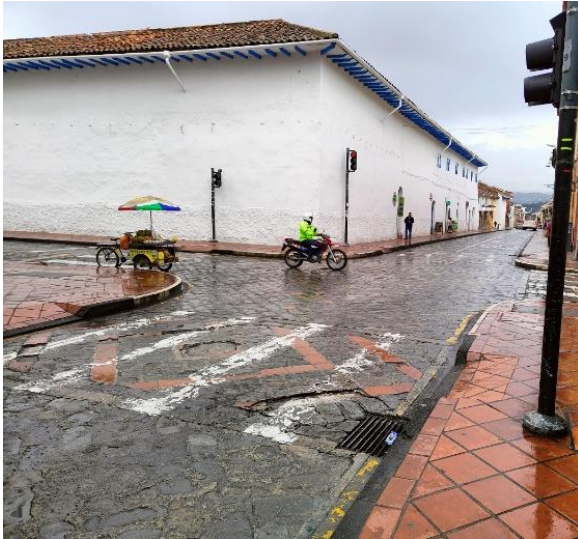
Figura 54 Intersección, calles Presidente Borrero y Juan Jaramillo.

Rampas.

Se tiene un 94% presencia, estas son de mucha importancia para este estudio ya que proporcionan el acceso de las personas en situación de vulnerabilidad, mujeres, niños, personas con discapacidad y personas de la tercera edad.

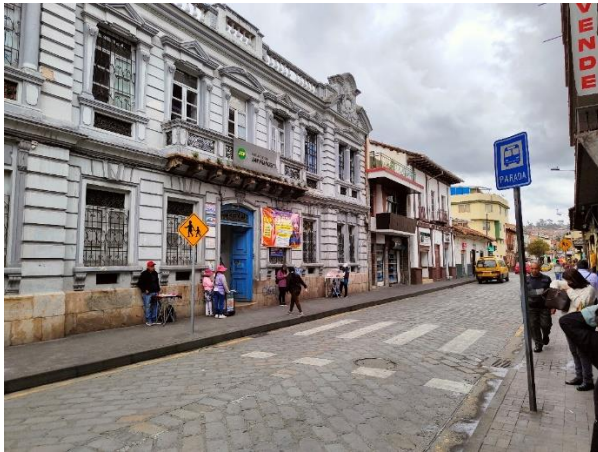
Figura 57 Colegio San Francisco, calle Tarqui.

Tenemos que hay una existencia de 6 cruces peatonales de 11, en cuanto a los símbolos de estacionamiento notamos una presencia de 5 de 11 parámetros, esto es una deficiencia de señalización horizontal, en las zonas escolares se debería tener la totalidad de los parámetros ya que estos proporcionan información para los usuarios ofreciendo seguridad y una sana coexistencia entre peatones y vehículos.

Respecto a los semáforos peatonales, tenemos que no hay existencia de los mismos, esta deficiencia afecta a la seguridad y tránsito de los peatones (estudiantes, profesores, trabajadores de las instituciones educativas) puesto que este parámetro regula el tránsito vehicular dando preferencia a los peatones.

Para los parámetros de señales de zona escolar, señales preventivas y señales informativas se tienen presencias de 1, 3 y 5 de 11 respectivamente, se considera que en todas las zonas escolares estos parámetros deberían estar presentes en su totalidad previniendo, advirtiendo e informando a todos los involucrados que transiten por estas zonas.
