CARRERA DE INGENIERÍA CIVIL

**GENERACIÓN DE BASE DE DATOS SOBRE
PATOLOGÍAS EN ESTRUCTURAS DE ACERO**

**TRABAJO DE TITULACIÓN O PROYECTO DE INTEGRACIÓN
CURRICULAR PREVIO A LA OBTENCIÓN DEL TÍTULO DE
INGENIERO CIVIL**

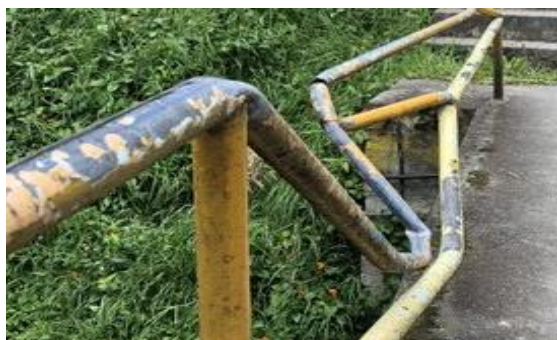
Figura 1

- Deformación por impacto; los impactos en las estructuras son acciones dinámicas de gran intensidad y de corta duración que debido a su naturaleza pueden producir daños significativos sobre las mismas, como deformación en sus elementos o inestabilidad en su estructuración (Goicolea, 2016).

Deformación por Impacto de un Puente Peatonal

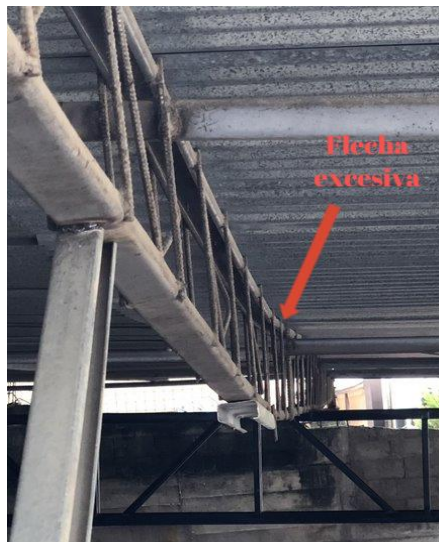
En la Figura 2 se observa la deformación de una cercha por cargas excesivas, la flecha máxima se mantiene en el centro de la luz entre apoyos.

Deformación por Sobrecarga en Cercha

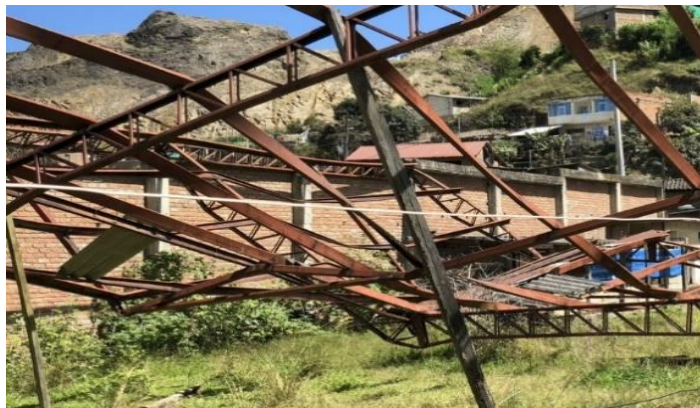
- *Deformación térmica*; estas deformaciones se dan debido al aumento de temperatura en elementos estructurales. Generalmente se ocasionan por exposición al fuego o al momento de realizar soldaduras. En España, la guía NP-200/201 sugiere incluir dentro del diseño estructural ecuaciones donde intervienen factores como carga de fuego (CF), coeficientes de dilatación y velocidad de calentamiento para evitar la deformación excesiva de los elementos que pueden ser alcanzados por algún incendio.

Deformación por Incendio en Estructura Metálica

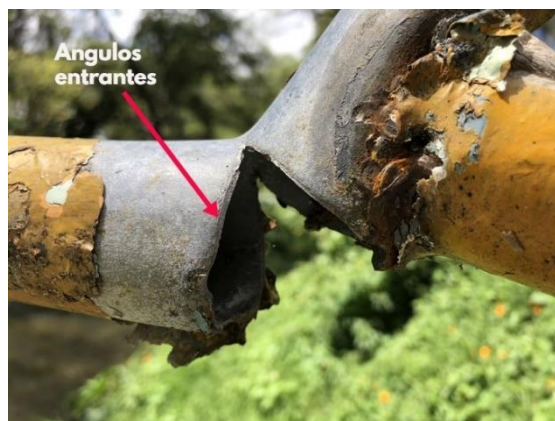
En la Figura 4 se observa un elemento de acero que debido a la fatiga ha fracasado, presenta una prolongación de fisuras y una notable pérdida de sección y ángulos entrantes donde se dio la rotura.

Rotura por Fatiga de Elemento Metálico

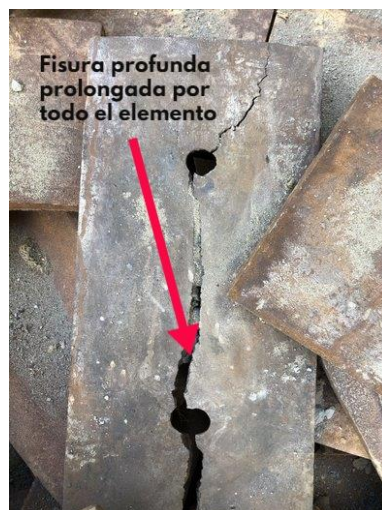
En la Figura 5 se observa una placa de acero fundido que debido a las vibraciones se han prolongado las figuras de forma profunda llevándola a la rotura.

Rotura Frágil de una Placa de Acero Fundido

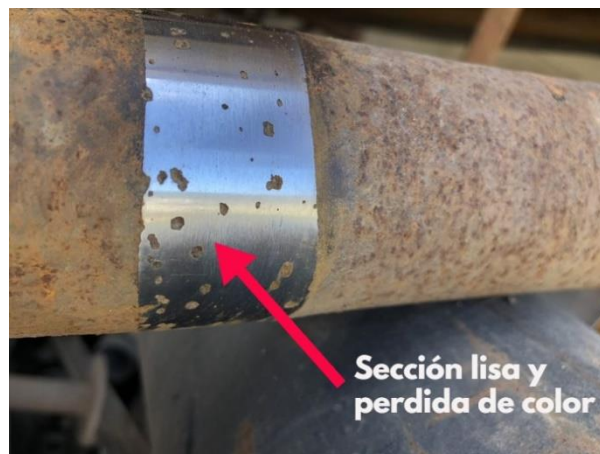
B.1 Erosión física; De denomina como la acción destructora del desgaste físico que produce alteración y deterioro progresivo de los materiales, a veces hasta su destrucción completa, sin que se afecte su composición química.

Desgaste Físico de Elemento Metálico

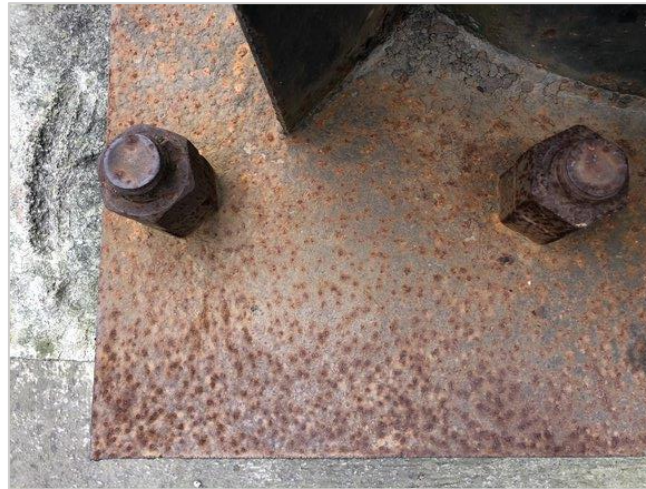
En la Figura 8 observamos la Corrosion por picadura de una placa metálica donde se observa pequeños puntos de manera uniforme.

Corrosión por picadura en una placa metálica

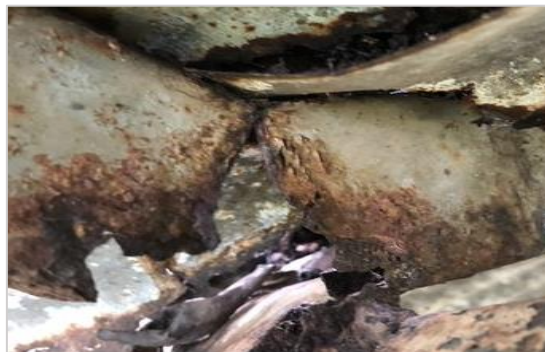
- Corrosión por tensión; este tipo de corrosión se inicia en elementos de acero que sufren esfuerzos de tensión, por lo que, al originarse fisuras o microfisuras en el acero se pierde la capa o lamina protectora y ocurre la corrosión en estas zonas. En la Figura 9 se observa un perfil metálico que ha sufrido una rotura por tensión y posteriormente se ha iniciado la corrosión en las zonas donde se han propagado las fisuras.

Oxidación por tensión en un perfil metálico

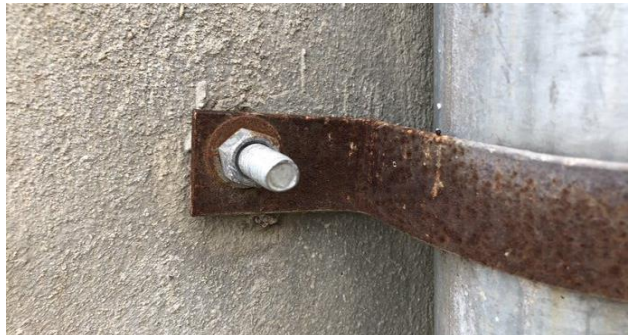
Maldonado Ramos (2001) también puede darse corrosión por par galvánico cuando se tiene contacto con materiales como cemento o madera que presentan componentes ácidos. En la Figura 11 se observa la corrosión de una cinta metálica que está unida a un perno galvánico que no ha sufrido ningún tipo de corrosión.

Oxidación por par galvánica en unión con perno

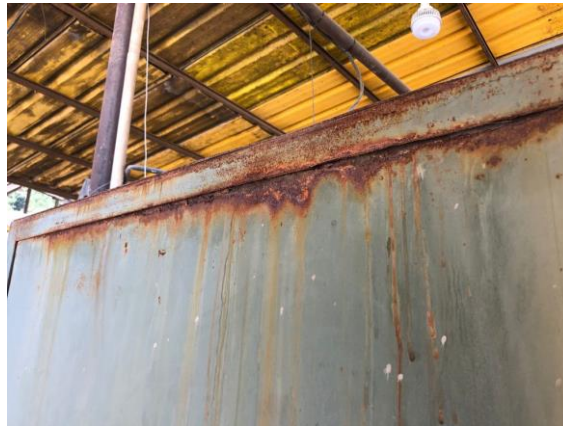
En la Figura 12 se puede observar una puerta metálica donde su parte superior ha sufrido corrosión por estar más tiempo expuesto al sol y la humedad.

Aireación diferencial en una puerta metálica

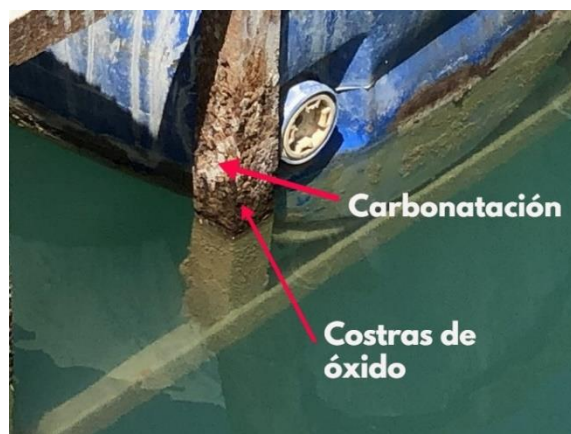
- Corrosión por inmersión; generalmente se presenta en elementos o parte de ellos en los que están permanentemente expuestos a humedad o agua. Generalmente se encuentra en estructuras sumergidas o enterradas. Se forma una capa de hidróxido en el elemento. Depende mucho del pH del agua. Con el tiempo puede provocar una pérdida progresiva del material. (Monjo Carrio & Maldonado Ramos, 2001)
En la Figura 13 se observa un armazón metálico sumergido en agua donde se ha evidenciado la formación de costras de óxido y carbonatación del elemento.

Oxidación por inmersión en rejilla metálica

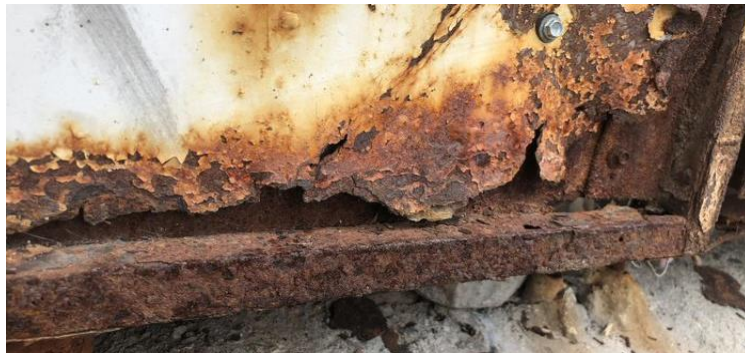
En la Figura 14 se observa la destrucción de una puerta metálica debido a la erosión química que ha hecho que el elemento pierda gran parte de su área. La puerta metálica estaba permanentemente expuesta a humedad y sustancias químicas.

Erosión química en puerta metálica por sustancias químicas

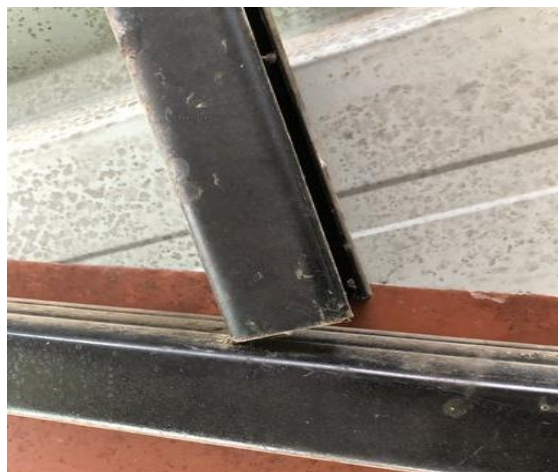
Mala unión entre perfiles metálicos

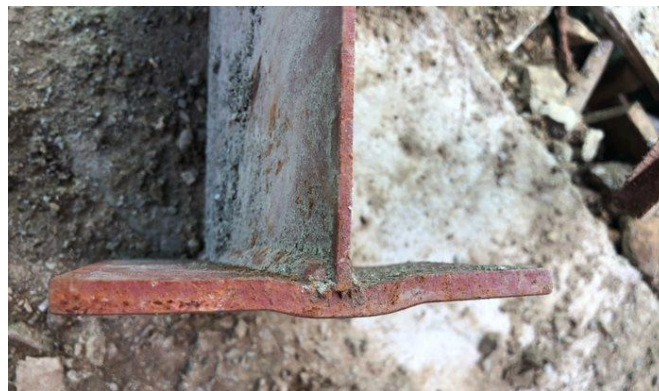
- Diferencias con respecto a las especificaciones; este tipo de error se da por la divergencia que presenta un perfil estructural mandado de la fábrica con respecto al tipo de perfil requerido en los planos o diseño. Usualmente son equivocaciones entre fabricantes y constructores. (Monjo Carrio & Maldonado Ramos, 2001)
En la normativa AISC-360 estipula que las variaciones de la geometría de la sección transversal de los elementos laminados deben ser reconocidas por el diseñador, el fabricante y el armador. Estas tolerancias son obligatorias porque el desgaste de los rodillos, las distorsiones térmicas de la sección transversal caliente inmediatamente después de abandonar los rodillos de laminación, y las distorsiones por enfriamiento diferencial que ocurren en las camas de enfriamiento no se pueden controlar de forma precisa y razonable desde el punto de vista económico. La total perfección de la geometría de las secciones transversales no es significativa desde el punto de vista estructural y, si se reconocen y toman en cuenta las tolerancias, tampoco constituyen un problema desde el punto de vista arquitectónico.

Error de fabricación en perfil metálico

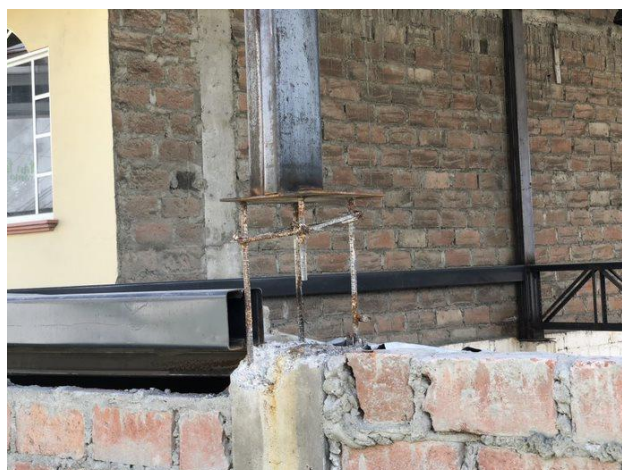
- Montaje no conforme a los planos; generalmente este error sucede por no colocar las piezas estructurales de forma que dicta el diseño, no colocar las piezas necesarias para un adecuado y seguro montaje o equivocándose en las posiciones de los elementos. La normativa AISC-360-16 menciona que, a menos que la documentación técnica específicamente indique lo contrario, los elementos y componentes se deben verticalizar, nivelar y alinear con una tolerancia no mayor que la mitad de los valores permitidos para el acero estructural. Estas tolerancias para el armado del acero estructural expuesto arquitectónicamente requieren que los planos del propietario especifiquen conexiones ajustables entre estos elementos y el marco de acero

Mala práctica constructiva en estructura metálica

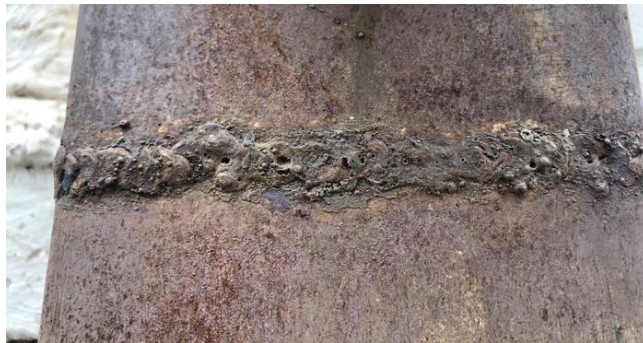
En la figura 18 se observa la soldadura en un perfil metálica que presenta porosidad y falta de penetración en el elemento.

Soldadura incorrecta en perfil metálico

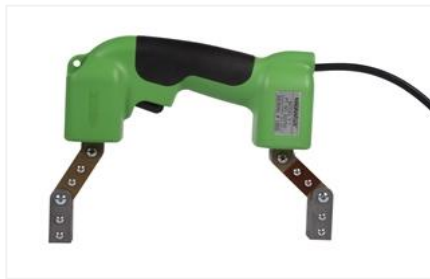
Yugo Electromagnético

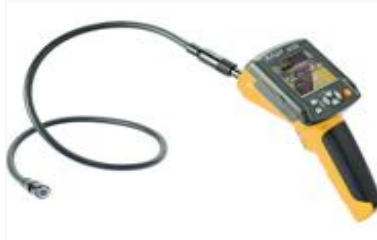
Boroscopio de 184 x 135

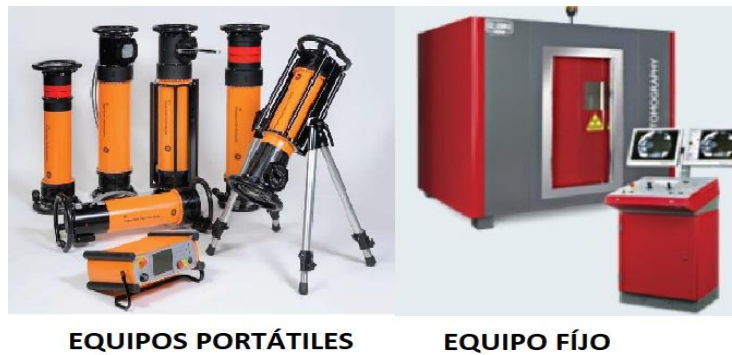
Equipos de radiografías industrial

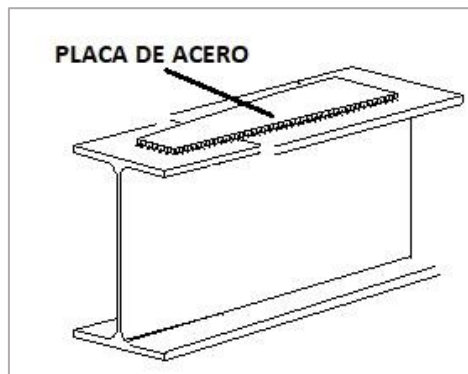
Platabanda en perfil de acero

En caso de existir otros elementos por encima como cubiertas o entrepisos, se deberá ubicar el refuerzo metálico por debajo del ala superior. Dentro de la normativa argentina CIRSOC señala que sería suficiente que el largo del refuerzo sea por lo menos $3/4$ de la luz del tramo de viga, evitando que llegue o toque los apoyos. Por otro lado, bastaría colocar solamente la platabanda inferior, siempre y cuando solo existan casos de cargas pequeñas o por deformabilidad. (CIRSOC)

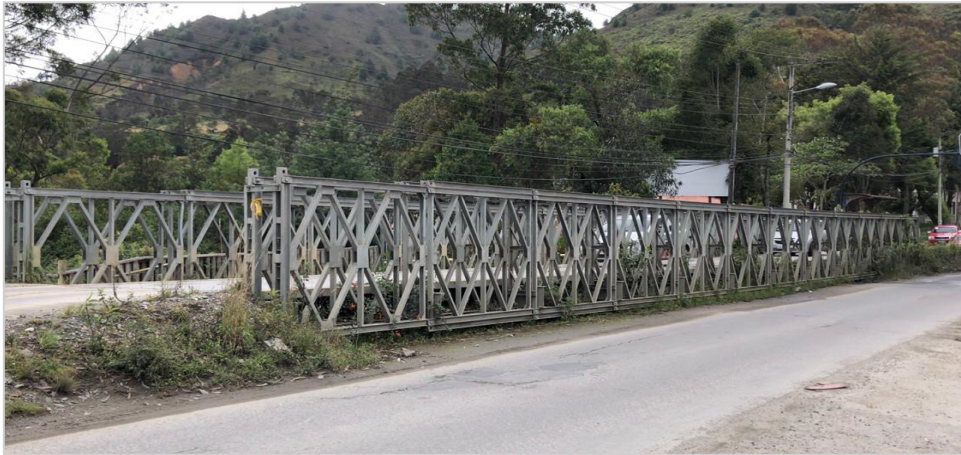
Figura 26

Caso de estudio 1

Descripción; Para el caso de estudio número 1 se ha tomado como ejemplo al puente tipo Bailey ubicado en la ciudad de Loja. El puente no cuenta con un nombre específico ya que, se lo construyó como en un inicio como puente provisional para arreglos en la vía.

Lesiones identificadas
	<ul style="list-style-type: none">• Presencia de materia orgánica• Presencia de polvo
	Comentario
	Se visualizó presencia de materia orgánica en la esquina inferior del puente. La mayor parte enraizada en material no retirado de la obra.

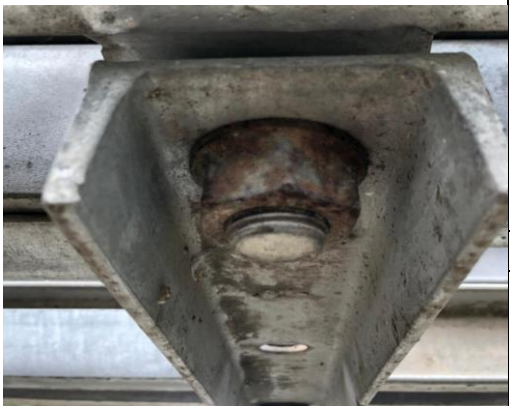
PUENTE BAILEY (UNL)

<p>Lesiones identificadas</p> <ul style="list-style-type: none"> • Dos metales distintos • Corrosión en una sola pieza • Pérdida de color natural
	<p>Comentario</p> <p>La corrosión identificada solo se presenta en un solo elemento, sin que afecte al otro que está en contacto</p>
	<p><i>Imagen 3. Fuente: Autor</i></p>
RESULTADOS GENERADOS EN LA BASE DE DATOS	
Patología identificada:	Corrosión galvánica
Técnica de reconocimiento:	Inspección visual detallada Inspección por ultrasonido

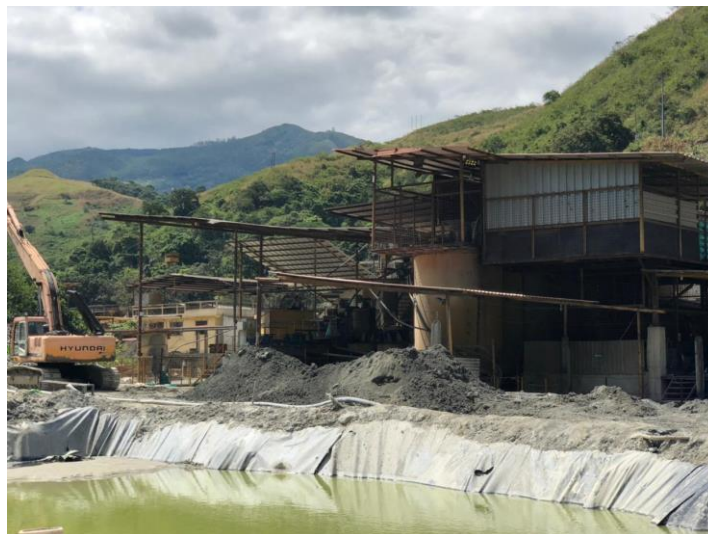
Figura 27

Caso de estudio 2

Descripción; Para el caso de estudio número 2 se ha tomado como ejemplo a la Planta de beneficio “Vivanco” la cual, es un conjunto de estructuras metálicas en la que se realiza el procesamiento de minerales pesados.

<p align="center">Lesiones identificadas</p> <ul style="list-style-type: none"> • Puntos de oxido • Lágrimas de oxido • Perdida de color natural • cavidades
	<p align="center">Comentario</p> <p>La corrosión identificada presenta una distribución de puntos, tipo picaduras. No hay una distribución uniforme de las picaduras</p>
	<p align="center"><i>Imagen 4. Fuente: Autor</i></p>
RESULTADOS GENERADOS EN LA BASE DE DATOS	
Patología identificada:	Corrosión por picadura
Técnica de reconocimiento:	Inspección visual detallada Inspección por ultrasonido
Equipo de reconocimiento:	Visual, Ultrasonidos, endoscopios
Tratamiento	Existen algunos tratamientos para combatir la corrosión en elementos estructurales, los cuales se pueden encontrar en el siguiente documento Tratamientos anticorrosivos
Referencias bibliográficas acerca de la patología identificada	*Artículo 1 "Detección de la corrosión por picadura en aceros inoxidable empleando ultrasonidos" By: Rodríguez Cristina. * Artículo 2 "Influencia de la composición química en la resistencia a la corrosión por

<p>Lesiones identificadas</p> <ul style="list-style-type: none"> • Falta de homogeneidad • Porosidad • Poca penetración de soldadura • Cavidades
	<p>Comentario</p>
	<p>Se idéntico una soldadura mal realizada, por la posición de los elementos unidos se nota que la soldadura se deslizo hacia a bajo</p>

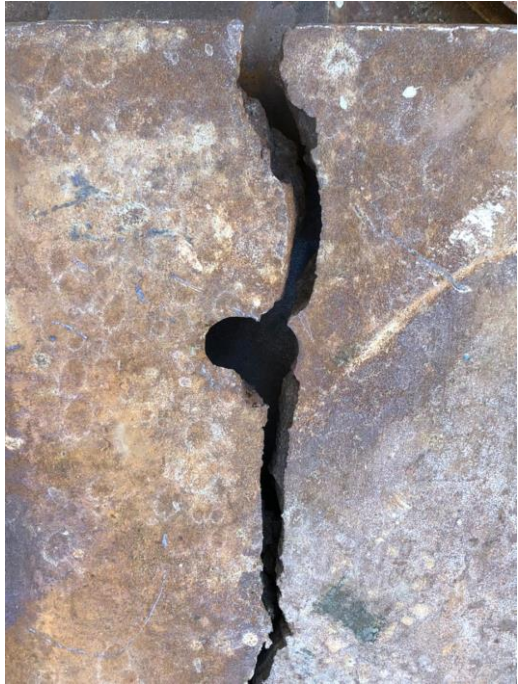
PLANTA DE BENEFICIO “VIVANCO”

Lesiones identificadas
	<ul style="list-style-type: none"> • Fisuras profundas • Rotura del elemento • Acero fundido
	Comentario
<p style="text-align: center;">Se idéntico una rotura repentina en un elemento de acero fundido, el elemento pertenece a una estructura que presenta muchas vibraciones</p>	
<i>Imagen 6. Fuente: Autor</i>	
RESULTADOS GENERADOS EN LA BASE DE DATOS	
Patología identificada:	Rotura frágil
Técnica de reconocimiento:	Inspección visual detallada Inspección por radiografías
Equipo de reconocimiento:	Visual, radiografía industrial
Tratamiento	Reemplazo del elemento afectado. Seguir un procedimiento que sea seguro para la estructura. Apuntar la zona afectada antes del reemplazo y no retirarlo hasta que la nueva pieza sea colocada.
Referencias bibliográficas acerca de la patología identificada	Artículo "Fatigue damage of PBH shear connector of steel-concrete composite structure" By: Yan, L. B., Han, B., Fan, L., & Li, X. (2020)

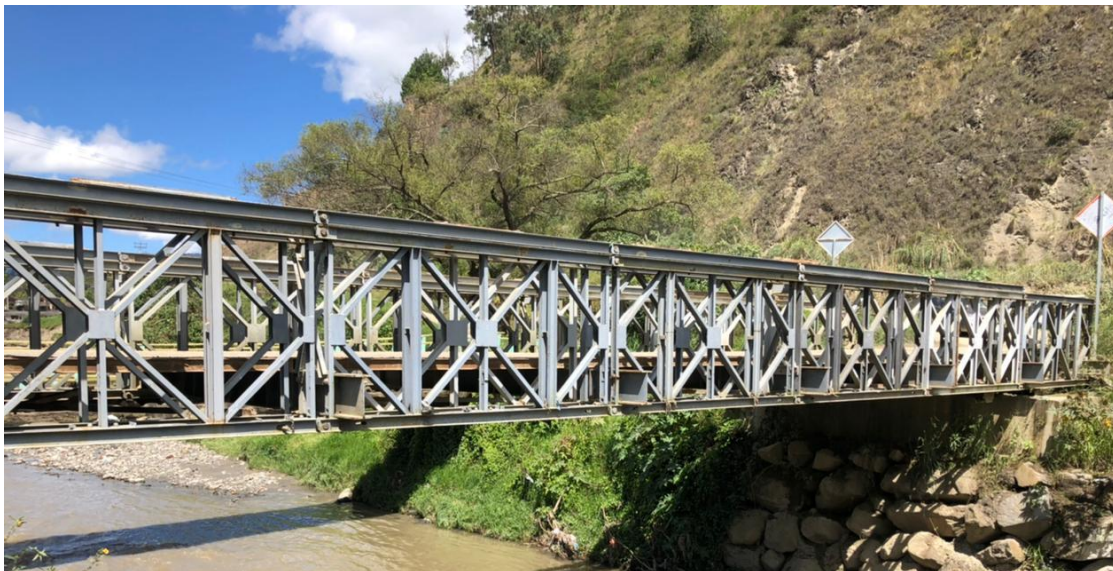
Figura 28

Caso de estudio 3

Descripción; Para el caso de estudio número 3 se ha tomado como ejemplo el puente tipo Bailey con una longitud de 22 metros y un ancho de 3.5m. El puente se lo conoce como “Puente de Sauces”.

Lesiones identificadas
	<ul style="list-style-type: none"> • Perdida de sección • Costras de oxido • Desgaste del material
<p><i>Imagen 7. Fuente: Autor</i></p>	Comentario
	<p>El elemento afectado presenta un tipo de corrosión muy avanzada que hace que la sección del mismo se haya perdido en gran medida</p>
RESULTADOS GENERADOS EN LA BASE DE DATOS	
Patología identificada:	Erosión química
Técnica de reconocimiento:	Inspección visual detallada
Equipo de reconocimiento:	Visual, flexómetro
Tratamiento	<p>Ningún tratamiento anticorrosivo combate la erosión química, la mejor solución está en reemplazar por completo el elemento afectado, una vez realizado este procedimiento se puede aplicar pinturas protectoras para prevenir futuras afectaciones. Se debe analizar los factores que iniciaron una erosión de este tipo y erradicarlos por completo.</p>
Referencias bibliográficas acerca de la patología identificada	<p>Artículo: "Corrosion of hydraulic steel structures and preventive measures" By: Jackson Daniel Hinton (2018)</p>

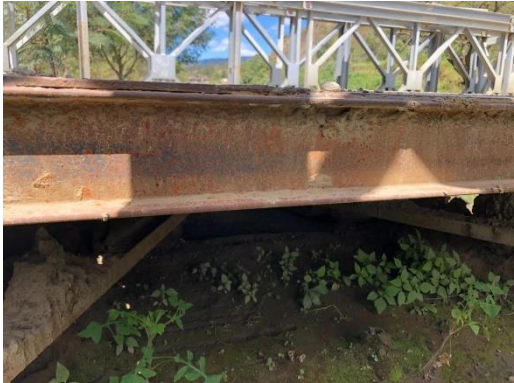
<p align="center">PUENTE DE SAUCES</p>

<p align="center">Lesiones identificadas</p> <ul style="list-style-type: none"> • Oxido superficial • Uniformidad • Perdida de color • Polvo de oxido
	<p align="center">Comentario</p> <p>El elemento presentaba una capa superficial de óxido, su apariencia era muy uniforme y su color natural perdido totalmente.</p>
<p><i>Imagen 8. Fuente: Autor</i></p>	
<p align="center">RESULTADOS GENERADOS EN LA BASE DE DATOS</p>	
<p>Patología identificada:</p>	<p>Corrosión por oxidación previa</p>

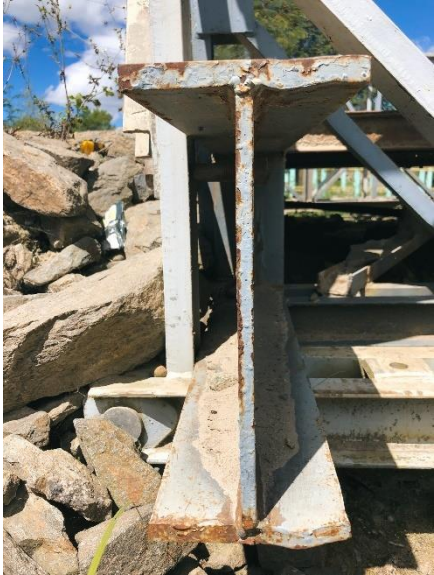
PUENTE DE SAUCES

Lesiones identificadas
	<ul style="list-style-type: none"> • Divergencias de dimensiones • Divergencias de espesores • Abolladuras
	Comentario
	<p>Unas de las vigas principales del puente presentan abolladuras o dobleces en el patín superior e inferior. Se observa la diferencia de espesores en cada patín</p>
<i>Imagen 9. Fuente: Autor</i>	
RESULTADOS GENERADOS EN LA BASE DE DATOS	
Patología identificada:	Errores de fabricación
Técnica de reconocimiento:	Inspección visual detallada
Equipo de reconocimiento:	Flexómetros
Tratamiento	<p>Revisar el elemento de manera minuciosa y compararlo con las especificaciones técnicas del fabricante. En caso de que el elemento ya se encuentre ubicado dentro de la estructura proceder a reemplazarlo por otro, caso contrario, aplicar refuerzos metálicos siempre y cuando el elemento soporte las cargas aplicadas.</p>
Referencias bibliográficas acerca de la patología identificada	<p>Artículo: "PATOLOGÍAS POR DEFICIENCIAS EN LA FABRICACIÓN Y MONTAJE DE ESTRUCTURAS METÁLICAS" By; PATRICIO JAVIER HINOJOSA MONCAYO (2015)</p>
