CARRERA DE ARQUITECTURA

Resiliencia constructiva de los muros en edificaciones de adobe.

Caso de estudio Comunidad de Charqui, Nabón, Azuay

Agosto 2019

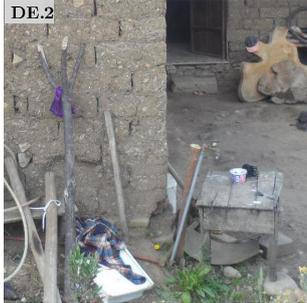
DE.2

03	FICHA RESUMEN DE DAÑOS EN LOS MUROS POR VIVIENDA		
	PROPIETARIO	UBICACIÓN	TIPOLOGÍA
	Filia. Tocto Laguna	Charqui – Nabón - Azuay	2 pisos aislada
DAÑO		CAUSA	
DC.2 Agrietamiento masivo del revoque		Producto de solicitaciones mecánicas, paso del tiempo, utilización de barro inadecuado o falta de mantenimiento.	
DC.8 Grieta en la parte superior del muro debido a los anclajes		Se produce debido a la fuerza puntual que ejerce la estructura de la cubierta directamente sobre el muro.	
DC.9 Grietas en el tímpano		Se produce por sobrecarga estructural de la cubierta, por falta de amarre de los muros o por solicitaciones mecánicas.	
DD.1 Desaplome del muro		Se produce por efecto de solicitaciones mecánicas que deforman el muro sin que recupere su posición original, además del peso propio del muro y de la techumbre.	
DF.1 Animales en el muro tabique		Presencia de roedores por falta de mantenimiento, también puede ser causado por ausencia de sobrecimientos

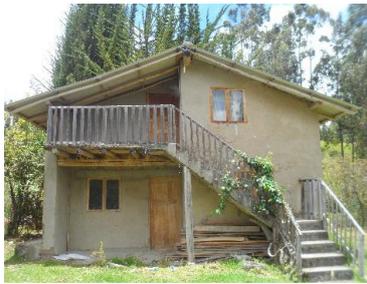
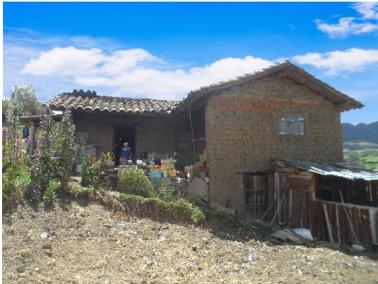
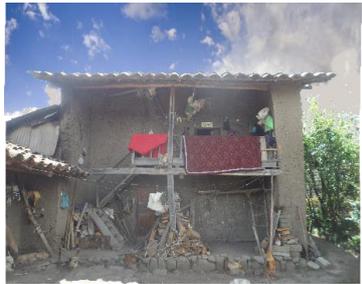
01	FICHA RESUMEN DE DAÑOS EN LOS MUROS POR TIPOLOGÍA	
	TIPOLOGÍA	2 PISOS AISLADA
OBSERVACIONES GENERALES		
<ul style="list-style-type: none"> • Ausencia de viga collar • Apoyos de dinteles muy cortos • Aleros de cubierta muy cortos • Apoyo de cubierta directamente sobre los muros • Ausencia de revoque 		
TIPO DE DAÑO		CANTIDAD
DA. HUMEDAD		
DA.1. Humedad en la parte inferior del muro o tabique		
DA.2. Humedad en zonas puntuales del muro o tabique		
DA.3. Humedad en la parte superior del muro o tabique		
DB. ASENTAMIENTOS O DEFORMACIONES		
DB.1. Asentamiento de cimiento y/o sobrecimiento		
DB.2. Deformación de la parte inferior del muro		
DC. FISURAS O GRIETAS		
DC.1. Fisura o grieta en la parte inferior del muro		
DC.2. Agrietamiento masivo del revoque		3
DC.3. Fisuras o grietas en muro o tabique		1
DC.4. Fisura o grieta vertical en encuentro de muro o tabique		2
DC.5. Fisura o grieta vertical en equina de muros

DC.6. Fisuras o grietas originadas en esquina de muros o en forma de x		
DC.7. Fisura o grieta originada a partir de los vanos		1
DC.8. Fisura o grieta en la parte superior del muro debido a los anclajes		2
DC.9. Grietas en el tímpano		1
DD. DESAPLONES O DESNIVELES		
DD.1. Desaplome de muro		1
DD.2. Desaplome de tabique		
DD.3. Desnivel del dintel de puerta y/o ventana		1
DE. PÉRDIDA DE MATERIAL, DESMORONAMIENTO O COLAPSO		
DE.1. Desprendimiento o erosión del revoque		1
DE.2. Desmoronamiento puntual en el muro		1
DE.3. Desmoronamiento puntual en el tabique		
DE.4. Desmoronamiento de esquina		
DE.5. Desmoronamiento del muro		
DE.6. Desmoronamiento del tímpano		
DF. AGENTES BIÓTICOS		
DF.1. Animales en el muro o tabique		3
FOTOGRAFÍAS DE VIVIENDAS DE 2 PISOS AISLADAS

Las lesiones que se presentan con más frecuencia en esta tipología de vivienda son: agrietamiento masivo del revoque, producto de sollicitaciones mecánicas, paso del tiempo, utilización de barro inadecuado o la carencia de mantenimiento de los habitantes, también es frecuente la presencia de animales en los muros como roedores o aves, por otra parte aunque en menor número están las lesiones más graves, ya que afectan directamente a la estabilidad estructural del muro, como las fisuras o grietas verticales en encuentro de muro o tabique causadas principalmente por sollicitaciones mecánicas o por falta de amarre entre elementos (Fig. 2.4).

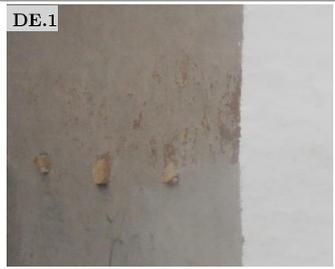
02	FICHA RESUMEN DE DAÑOS EN LOS MUROS POR VIVIENDA		
	PROPIETARIO	UBICACIÓN	TIPOLOGÍA
	Convento San José	Charqui – Nabón - Azuay	2 pisos Adosada 1 lado
DAÑO		CAUSA	
DA.3 Humedad en la parte superior de muro o tabique		Humedad en la parte superior del muro debido al mal estado de la cubierta	
DC.4 Fisura o grieta vertical en encuentro de muro o tabique		Deformación del muro por solicitaciones mecánicas, falta de amarre entre elementos.	
DB.2 Deformación en la parte inferior del muro		Se produce debido a la humedad generada en zonas que existe contacto con el agua, en este caso le balcón que genera humedad en la parte inferior del muro.	
DC.7 Fisura o grieta debido a los vanos		Causado por un dintel muy débil a la distancia de apoyo es muy corta, por incompatibilidad de materiales, o por el tamaño del vano (muy grande)	
DE.1 Desprendimiento o erosión del revoque		Revoque compuesto por materiales incompatibles y agentes externos (lluvia, sol, viento)

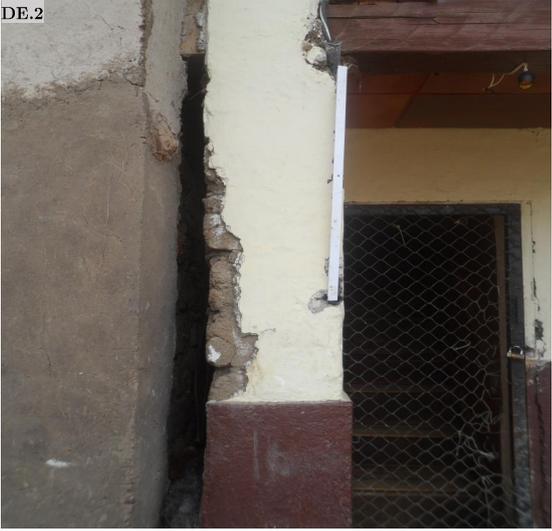
03 FICHA RESUMEN DE DAÑOS EN LOS MUROS POR VIVIENDA			
PROPIETARIO		UBICACIÓN	TIPOLOGÍA
Sra.Ruth Castro Alvares		Charqui - Nabón - Azuay	2 pisos adosada a dos lados
DAÑO		CAUSA	
DA.3 Humedad en la parte superior del muro o tabique		Filtraciones provenientes de la cubierta (tejas rotas, falta de sello hídrico).	
DE.2 Desmoronamiento puntual del muro		Aleros muy cortos provocando humedad ya que la lluvia afecta directamente al muro.	
IDENTIFICACIÓN DEL DAÑO		FOTOGRAFÍAS DE LOS DAÑOS	
PLANTA BAJA
