PLAN PILOTO DE CONSERVACIÓN PREVENTIVA APLICADO AL CASO DEL EDIFICIO LA QUINTA

TRABAJO DE TITULACIÓN O PROYECTO DE INTEGRACIÓN CURRICULAR
PREVIO A LA OBTENCIÓN DEL TÍTULO DE ARQUITECTO

Autor: María José Pesántez Arguello

2020

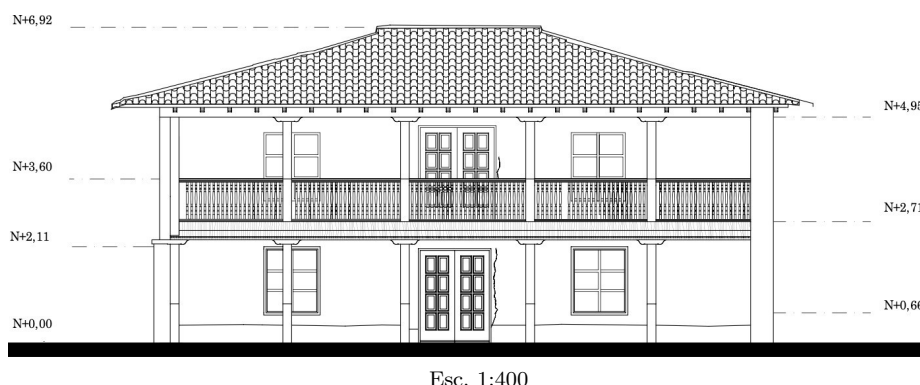
FIGURA 2.1: Elevación Frontal

En general, la fachada presenta fisuraciones graves en carpinterías como puertas y ventanas, posiblemente causados por asentamientos o actividad sísmica, además de problemas de decoloración en la pintura, por lo que, el estado actual es regular, a pesar de las lesiones que se presentan, el edificio aún conserva y se puede evidenciar su marcado estilo. Estructuralmente el edificio se encuentra en condiciones regulares. Está construido con muros portantes de adobe que se mantienen firmes y presentan lesiones patológicas a nivel de recubrimiento. La mampostería se sujeta a través de vigas y pilares de madera con medidas variables entre 15 cm x 30 cm que actualmente se encuentran vulnerables ante plagas como polillas y parásitos. La cimentación es de tipo muro corrido de piedra con cámaras de ventilación para el entablado de la planta baja. El estado actual de la cimentación es difícil determinar salvo con la realización de prospecciones físicas.

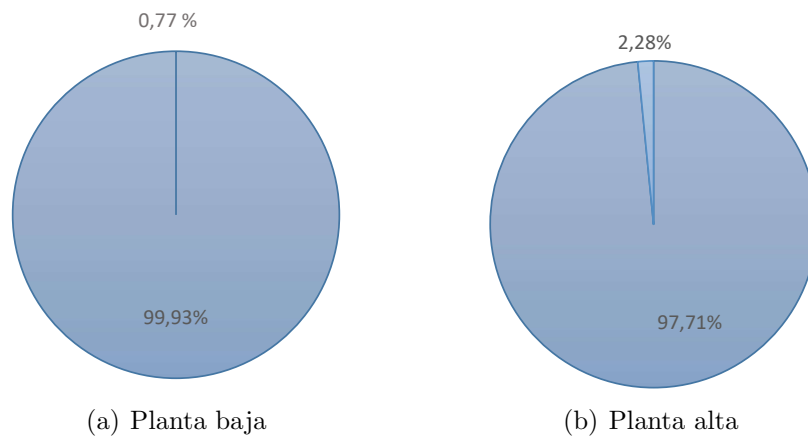
FIGURA 2.11: Lesiones patológicas en cielo raso

Actualmente la edificación se encuentra deteriorada producto del propio uso y el paso de los años. Mediante el levantamiento arquitectónico y de lesiones patológicas se puede conocer que uno de los elementos con mayor afección es el cielo raso, tanto en planta baja como en planta alta. Esto se ocasiona por la presencia de agua. En consecuencia, se han producido desprendimientos, fisuras, presencia de vegetación parasitaria y pudrición. La superficie de cielo raso en planta baja y planta alta es de 396,02 m², y presenta lesiones patológicas en 6,12 m² lo que representa 1,54 % de lesiones, de donde el 0,77 % de las lesiones en planta baja son causadas por las condiciones atmosféricas desfavorables, acción antrópica, suciedad y pudrición. El 2,28 % representan las lesiones patológicas en planta alta causadas principalmente por las condiciones atmosféricas descritas (Fig. 2.11 y 2.12).

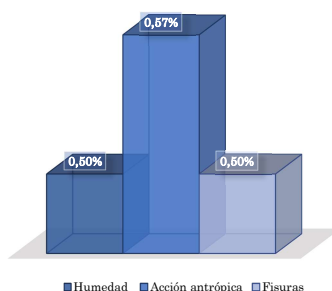
FIGURA 2.15: Principales lesiones patológicas en pisos

El piso presenta un grave problema de humedad, lo que ha generado incluso la pudrición en algunas zonas de la planta baja (Fig. 2.16). La estructura no garantiza la seguridad de los usuarios en ciertos casos, y dificulta su accesibilidad y disfrute del patrimonio, particularmente el problema de circulación se puede evidenciar también en planta alta, en donde muchas piezas se encuentran visiblemente débiles y fisuradas (Fig. 2.16). Por su parte, en la mampostería la presencia de humedad, vegetación parasitaria, actividad antrópica (vandalismo) y asentamientos, son las principales causas de lesiones patológicas (Fig. 2.17); presenta además fisuras, desprendimientos del revoque de tierra, así como de los acabados (pintura y papel tapiz) tanto en paredes exteriores como interiores. La mampostería presenta 397,58 m² entre planta baja y alta (136,54 m² en planta baja y 261,03 m² en planta alta). El 11,12% se encuentra deteriorado. La gravedad del daño ha comprometido el papel tapiz, así como áreas en donde habría que reponer el revoque (Fig.2.17). En algunos casos, significa una estrategia correctiva, no solo mecánica sino química. La estructura de mampostería se encuentra afectada superficialmente, lo que puede significar también el deterioro internamente en los bloques de adobe.

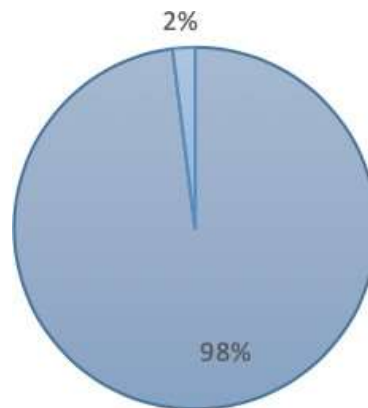
FIGURA 2.20: Porcentaje de lesiones patológicas en cubierta

Por último, se ha analizado la cubierta misma que tiene un área de 323,25 m², y un porcentaje de lesiones patológicas de 2,06 %, es decir, 6,67 m² (Fig. 2.20). En la cubierta se habían realizado trabajos de limpieza en años anteriores, sin embargo, las lesiones patológicas son evidentes principalmente en la fachada frontal donde existen restos de vegetación parasitaria, y en la fachada lateral en donde se identifican desprendimientos de los acabados dejando a la vista la estructura. Por último, en las lesiones patológicas predomina la humedad, resultado del cual existe presencia de vegetación parasitaria y hongos, así como la decoloración y el desprendimiento de las tejas (Fig. 2.21).

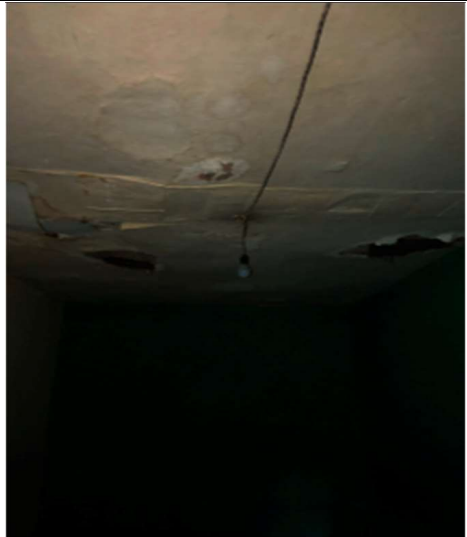
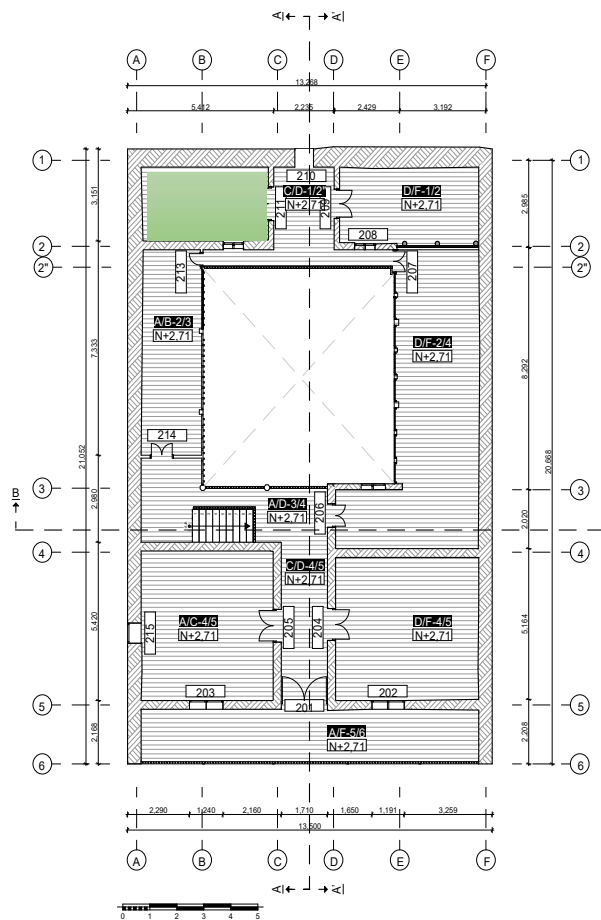
Espacio: A/C-1/2 Planta Alta		Área de intervención: 25 m ²

Acciones emergentes			
Tipo			
Físicas	X	Antrópicas	
Mecánicas		Electro- químicas	
Biológicas		Químicas	
Descripción			
Desprendimiento, pudrición del cielo raso, humedad			
Agente patológico			
Agua			
Posible tratamiento			
Remoción de las zonas afectadas, colocación de revoco similar, capa de pintura semejante o neutral, protección contra la humedad.			
Material a usar			
Enchacleado			
Estuco			
Pintura			
Sellador			
Costo aproximado por m ²			
\$7

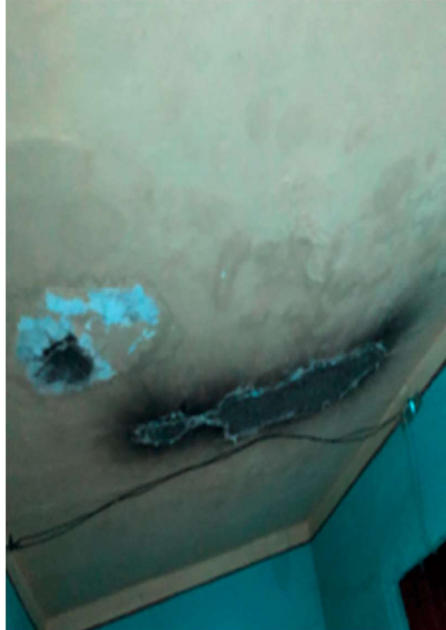
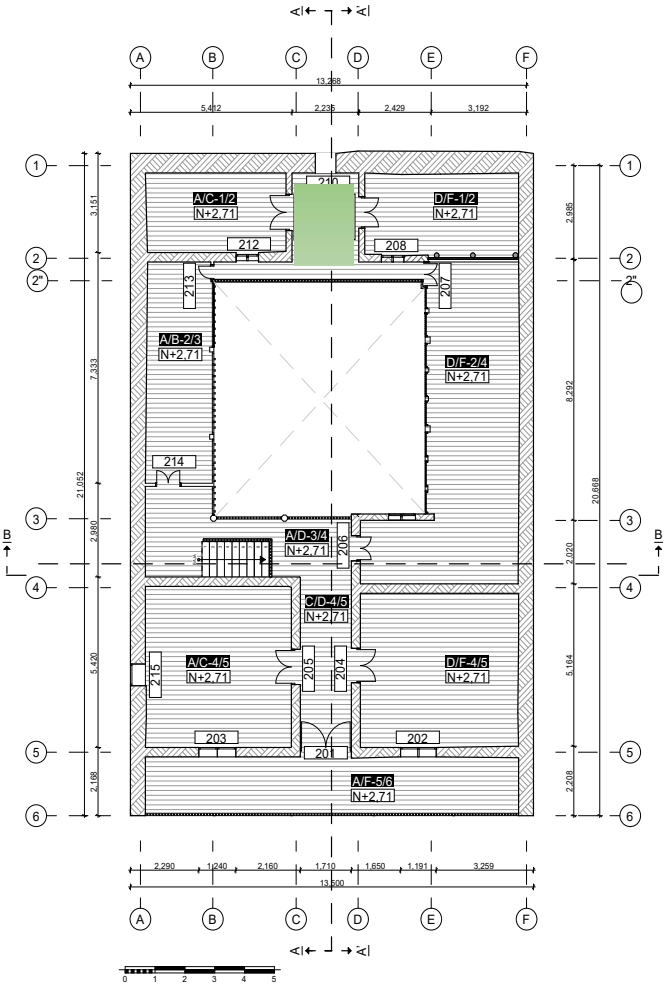
<p>Espacio: C/D-1/2 Planta Alta</p>	<p>Área de intervención: 6 m²</p>

Acciones emergentes			
Tipo			
Físicas	X	Antrópicas	
Mecánicas		Electro- químicas	
Biológicas		Químicas	
Descripción			
Desprendimiento, pudrición del cielo raso			
Agente patológico			
Agua			
Posible tratamiento			
Remoción de las zonas afectadas, colocación de revoco similar, capa de pintura semejante o neutral, protección contra la humedad.			
Material a usar			
Enchacleado Estuco			
Costo aproximado por m ²			
\$7

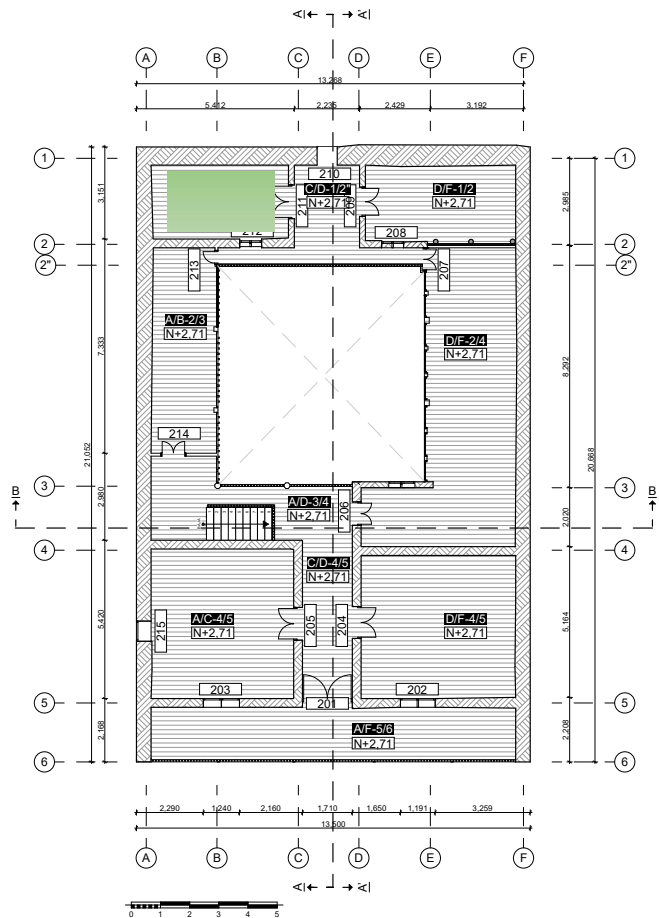
Espacio: A/C-1/2 Planta Alta		Área de intervención: 0,70 m ²

Acciones emergentes			
Tipo			
Físicas	X	Antrópicas	x
Mecánicas		Electro-químicas	
Biológicas		Químicas	
Descripción			
Daño de las piezas de madera del piso			
Agente patológico			
Agua y ser humano			
Posible tratamiento			
Restitución de las piezas afectadas, limpieza de la superficie, mantenimiento de la estructura, aplicación de impermeabilizantes.			
Material a usar			
En tablado de madera			
Costo aproximado por m ²			
\$8

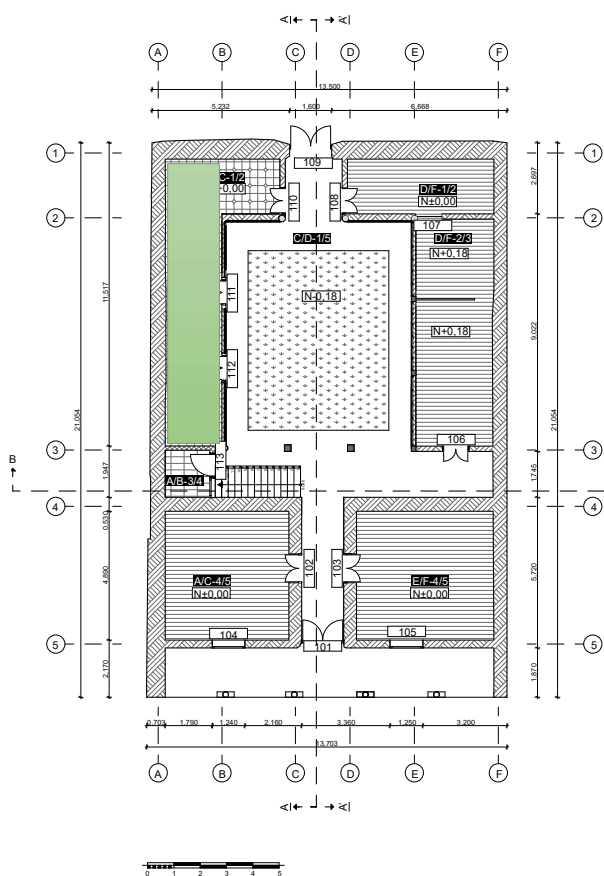
Espacio: A/B-1/3 Planta Baja		Área de intervención: 0,50m ²

Acciones correctivas			
Tipo			
Físicas	x	Antrópicas	
Mecánicas	x	Electro-químicas	
Biológicas		Químicas	
Descripción			
La estructura de piso se encuentra deteriorada a causa de humedad existente, manifestando moho en la superficie.			
Agente patológico			
Agua			
Posible tratamiento			
Restitución de las piezas dañadas por un material similar, limpieza mecánica y química de la estructura en donde se asientan las piezas, impermeabilización			
Material a usar			
Pisos de ladrillo			
Costo aproximado por m²			
\$7

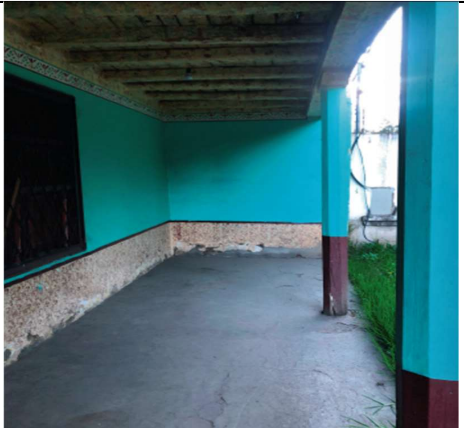
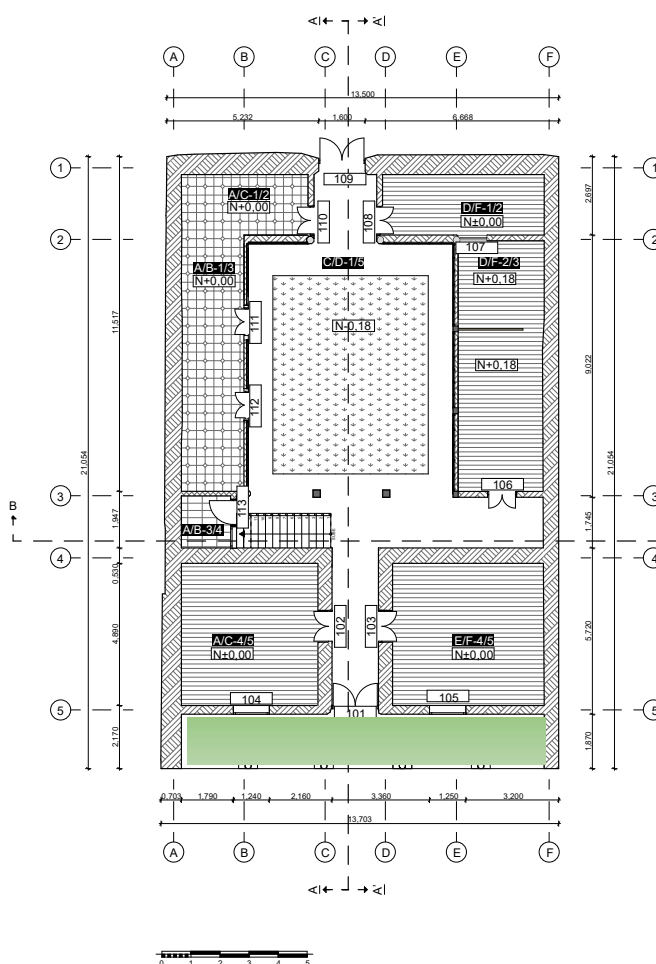
Espacio: A/F-5/6 Planta Baja		Área de intervención: 23 m ²

Acciones correctivas			
Tipo			
Físicas	x	Antrópicas	
Mecánicas	x	Electro-químicas	
Biológicas		Químicas	
Descripción	Fisuraciones, desgaste y desprendimientos, en la mampostería y piso.		
Agente patológico	Agua, ser humano, sismos.		
Posible tratamiento	Restitución del material faltante, acabado de pintura, y protección contra el ambiente (sellador).		
Material a usar	Revoque similar Pintura latex para exterior Sellador		
Costo aproximado por m ²	\$8

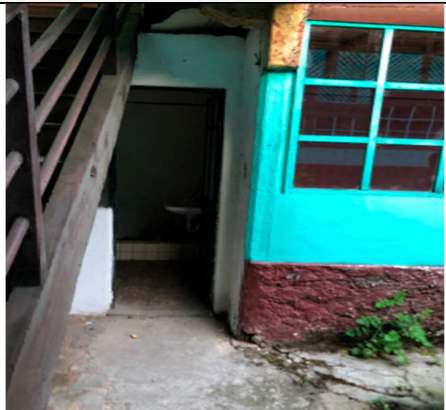
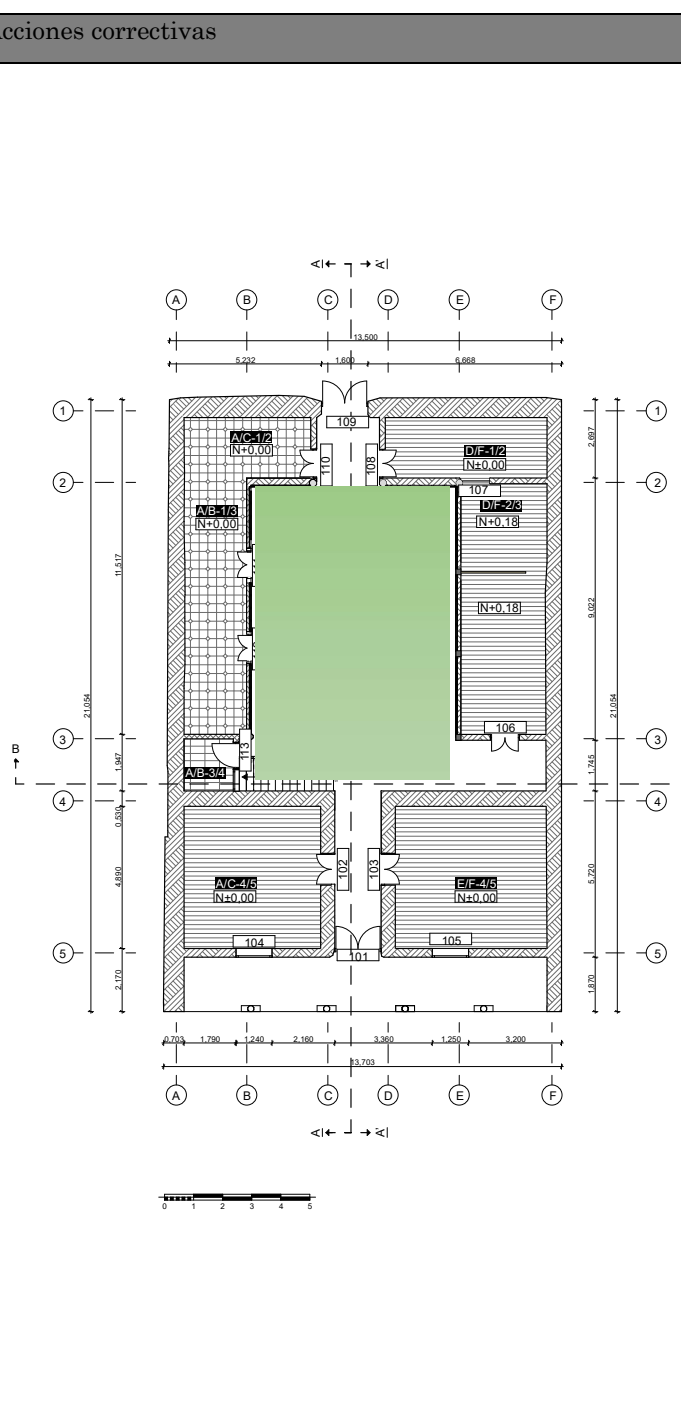
Espacio: B/E-2/4 Planta Baja		Área de intervención: 73,16 m ²

Acciones correctivas			
Tipo			
Físicas	x	Antrópicas	
Mecánicas		Electro- químicas	
Biológicas	x	Químicas	
Descripción			
Fisuraciones, desprendimientos, vegetación parasitaria, presencia de moho en la mampostería y piso.			
Agente patológico			
Agua, sismos			
Posible tratamiento			
En estos casos es conveniente la combinación de métodos mecánicos y químicos, ya que es fundamental la retirada manual de los residuos, (rasquetear, cepillar) y posterior es necesaria la aplicación de herbicidas o químicos especiales para obras de interés patrimonial que eviten nuevamente brotes.			
Material a usar			
Revoque similar conformado por barro, fibras vegetales, y empañete, este material es necesario reforzar con resinas e impermeabilizantes para su adherencia con el antiguo y su posterior prosperidad.			
Costo aproximado por m²			
\$8

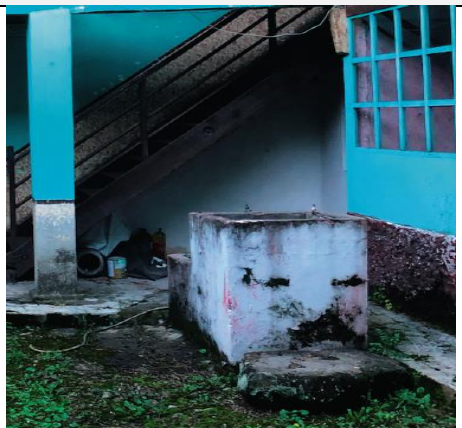
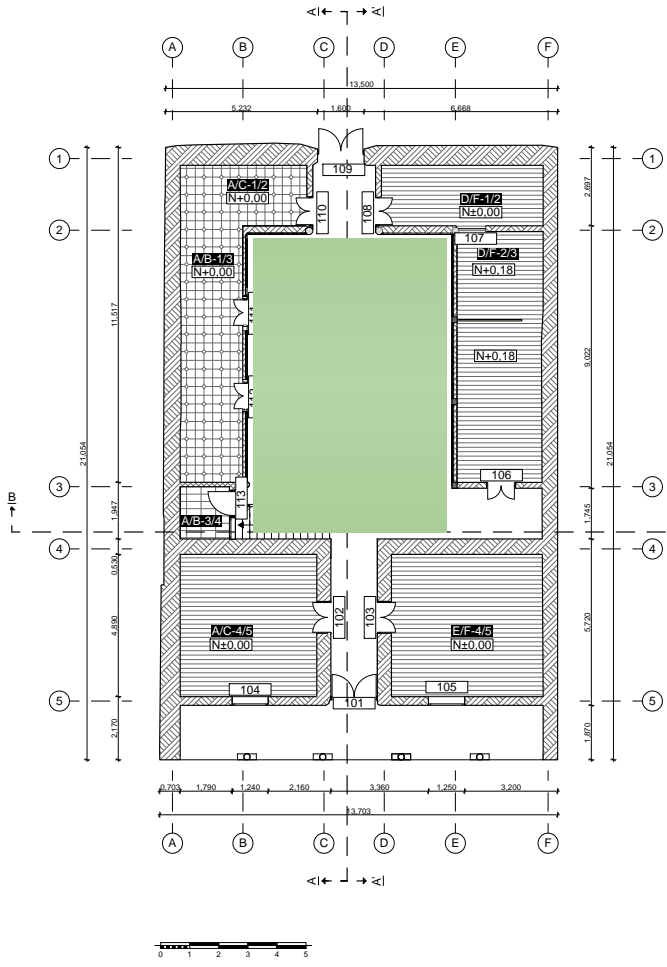
Espacio: B/E-2/4 Planta Baja		Área de intervención: 73,16 m ²

Acciones correctivas			
Tipo			
Físicas	x	Antrópicas	
Mecánicas		Electro- químicas	
Biológicas	x	Químicas	
Descripción			
Fisuraciones, desprendimientos, vegetación parasitaria, presencia de moho en la mampostería y piso.			
Agente patológico			
Agua			
Posible tratamiento			
Limpieza mediante métodos mecánicos para extraer la zona contaminada (rasquetear, cepillar y limpiar) aplicación de herbicidas y químicos para proteger la pared, aplicación de impermeabilizante o sellador			
Material a usar			
-Revoque similar conformado por barro, fibras vegetales, y empañete, este material es necesario reforzar con resinas e impermeabilizantes para su adherencia con el antiguo y su posterior prosperidad.			
Costo aproximado por m²			
\$8

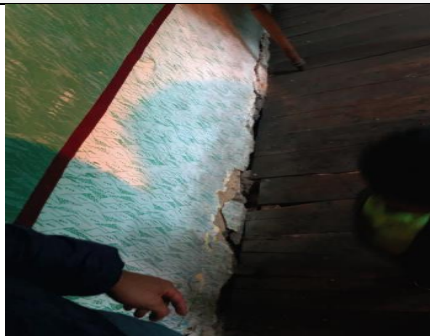
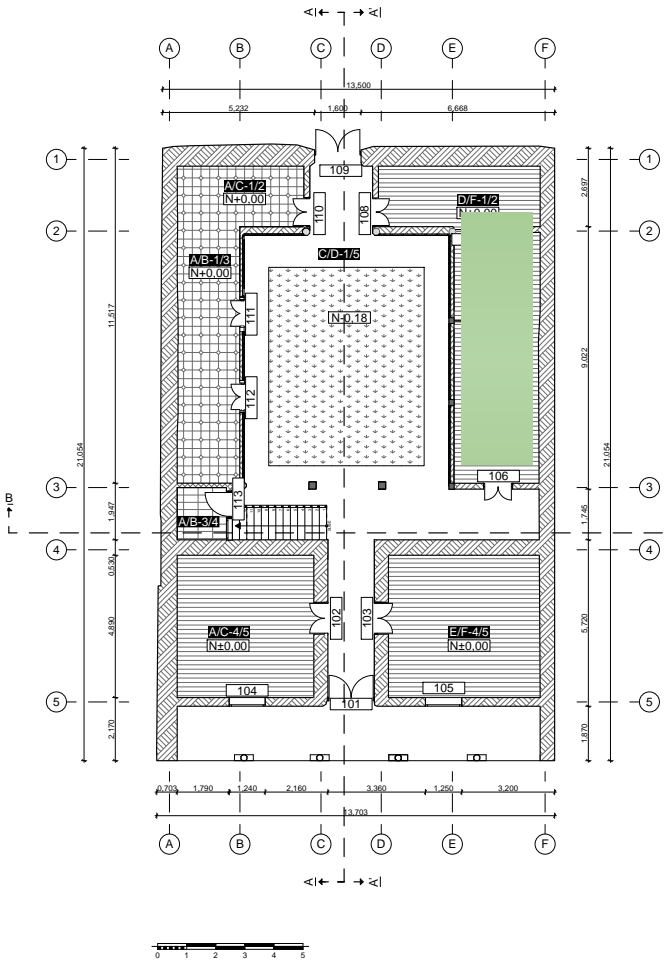
Acciones correctivas			
Tipo			
Físicas	x	Antrópicas	x
Mecánicas		Electro- químicas	
Biológicas		Químicas	
Descripción			
Desprendimiento del revoque de la mampostería y desgaste de pisos de madera.			
Agente patológico			
Ser humano, agua.			
Posible tratamiento			
Restitución del revoque para la pared, acabado de pintura con color neutro o semejante, impermeabilizante y sellador. Restitución de las piezas afectadas del piso de madera, aplicación del sellador. Limpieza general del espacio, remoción de polvo, aplicación de fungicidas y protección a la madera.			
Material a usar			
Revoque similar conformado por barro, fibras vegetales, y empañete, este material es necesario reforzar con resinas e impermeabilizantes para su adherencia con el antiguo y su posterior prosperidad.			
Costo aproximado por m²			
\$8

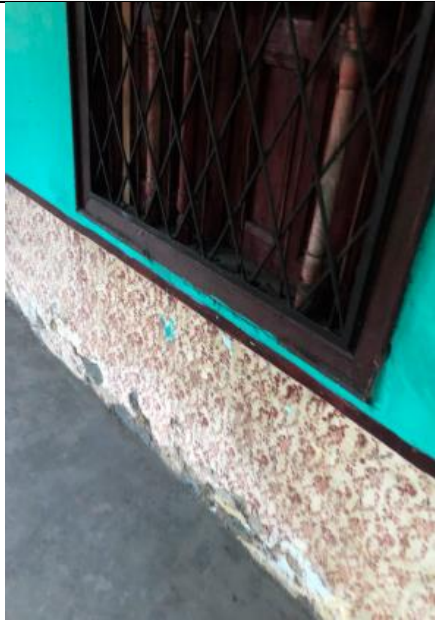
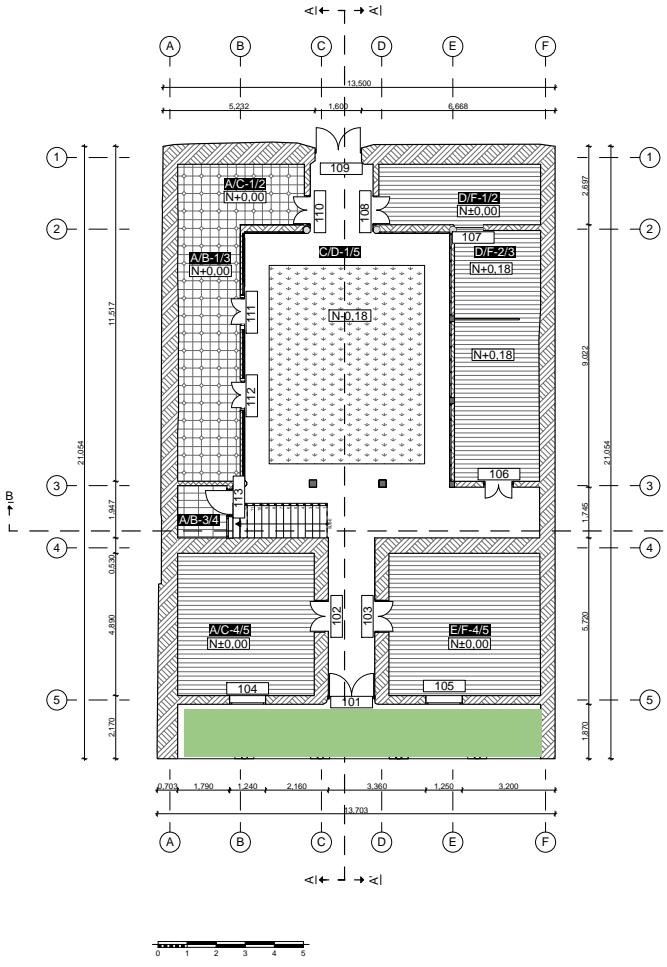
Espacio: A/F-5/6 Planta Baja		Área de intervención: 23 m ²

Acciones correctivas			
Tipo			
Físicas	x	Antrópicas	x
Mecánicas		Electro- químicas	
Biológicas		Químicas	
Descripción			
Fisuraciones o desprendimientos, en la mampostería.			
Agente patológico			
Ser humano, sismos			
Posible tratamiento			
Restitución del material faltante con revoco de tierra, acabado de pintura, y protección contra el ambiente (sellador)			
Material a usar			
Revoque similar conformado por barro, fibras vegetales, y empañete, este material es necesario reforzar con resinas e impermeabilizantes para su adherencia con el antiguo y su posterior prosperidad.			
Costo aproximado por m²			
\$8

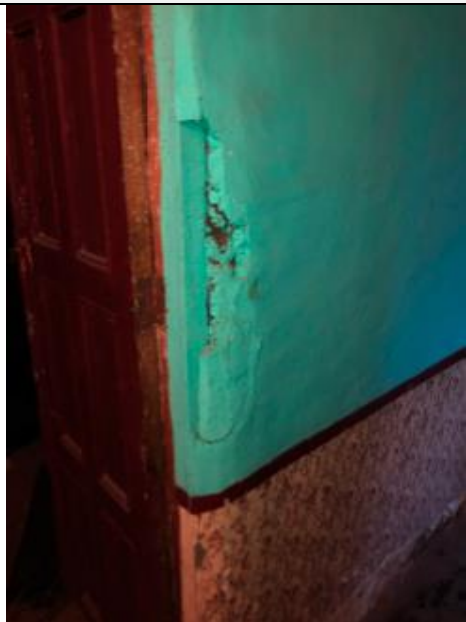
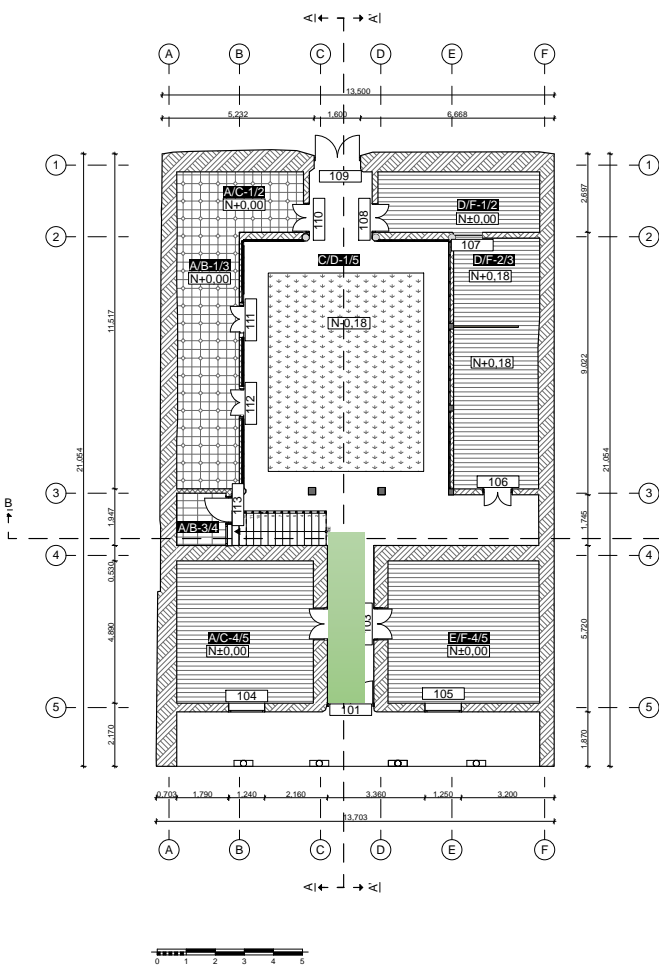
Espacio: C/D-4/5 Planta Baja			Área de intervención: 1 m ²

Acciones correctivas			
Tipo			
Físicas	x	Antrópicas	
Mecánicas		Electro- químicas	
Biológicas		Químicas	
Descripción			
Desprendimientos y fisuraciones del revoque en la mampostería.			
Agente patológico			
Ser humano, sismos			
Posible tratamiento			
Añadir revoque similar para completar la superficie, tratar mediante procesos químicos contra la intemperie (impermeabilizar)			
Material a usar			
Revoque similar conformado por barro, fibras vegetales, y empañete, este material es necesario reforzar con resinas e impermeabilizantes para su adherencia con el antiguo y su posterior prosperidad.			
Costo aproximado por m²			
\$8

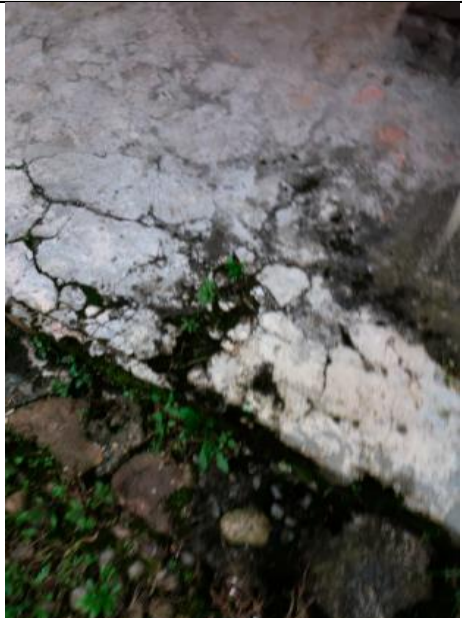
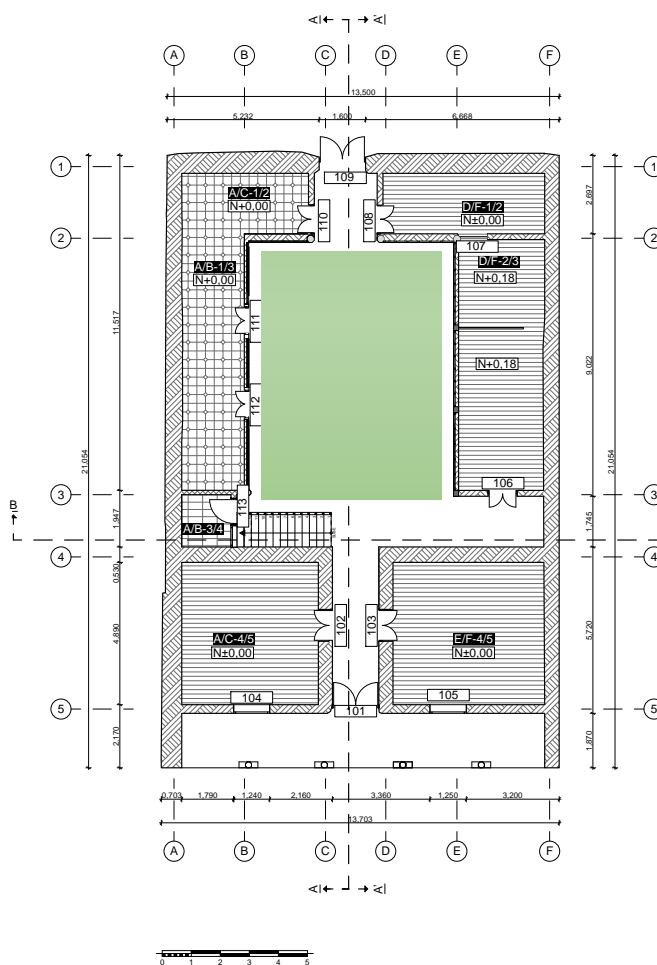
Espacio: C/D-2/3 Planta Baja		Área de intervención: 73 m ²

Acciones correctivas			
Tipo			
Físicas	x	Antrópicas	
Mecánicas		Electro-químicas	
Biológicas	X	Químicas	
Descripción			
Aparición de especies vegetales que atacan la estructura de piso provocando fisuraciones.			
Agente patológico			
Agua			
Posible tratamiento			
Tratar mediante procesos químicos y mecánicos removiendo las especies vegetales, aplicar mortero con condiciones similares para cubrir las fisuras, proteger contra la intemperie (impermeabilizar) y sellar.			
Material a usar			
Hormigón			
Costo aproximado por m ²			
\$7

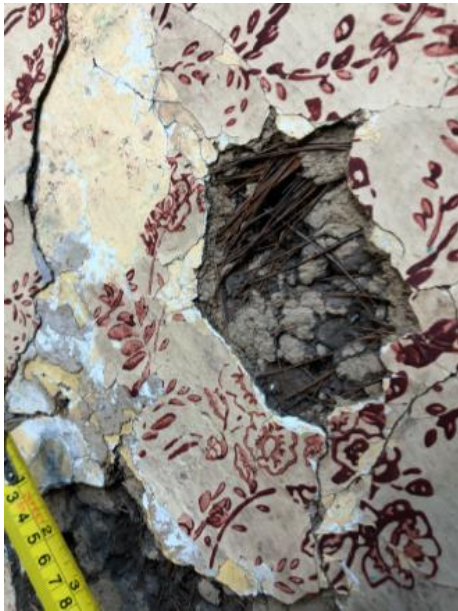
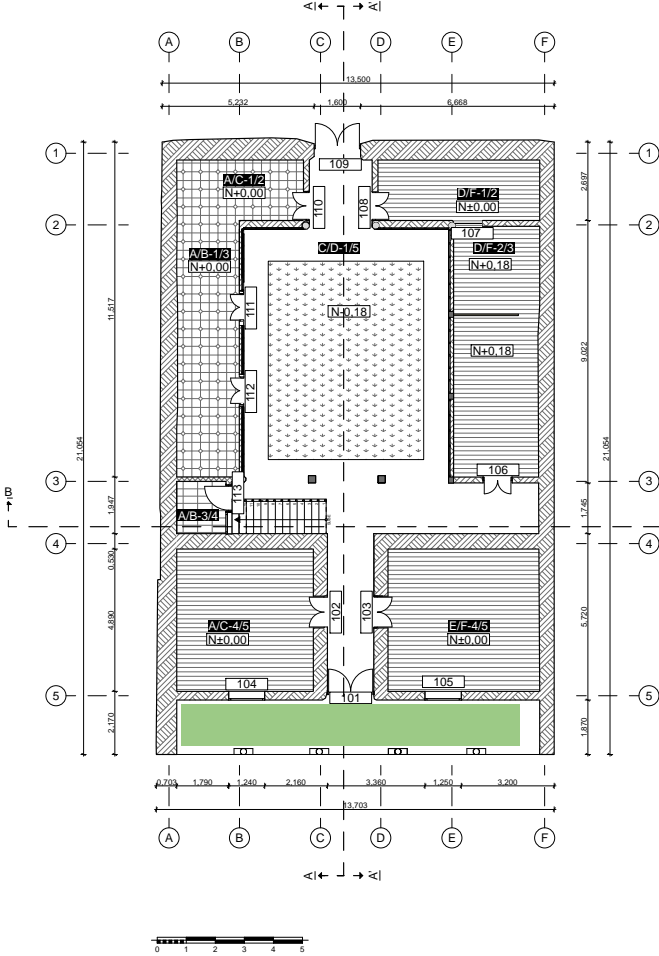
Espacio: A/F-5/6		Área de intervención:	
Planta Baja		23 m ²

Acciones correctivas			
Tipo			
Físicas		Antrópicas	
Mecánicas	X	Electro-químicas	
Biológicas		Químicas	
Descripción			
Desprendimiento del barro.			
Agente patológico			
Agua, ser humano			
Posible tratamiento			
Colocación de revoco con barro similar, acabado de pintura similar, aplicación de impermeabilizantes.			
Material a usar			
Revoque similar conformado por barro, fibras vegetales, y empañete, este material es necesario reforzar con resinas e impermeabilizantes para su adherencia con el antiguo y su posterior prosperidad.			
Costo aproximado por m²			
\$8

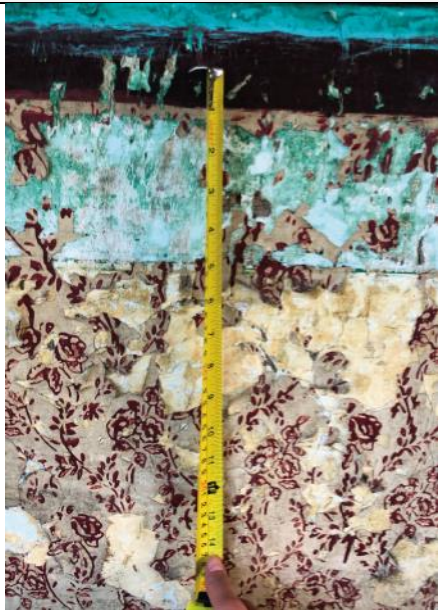
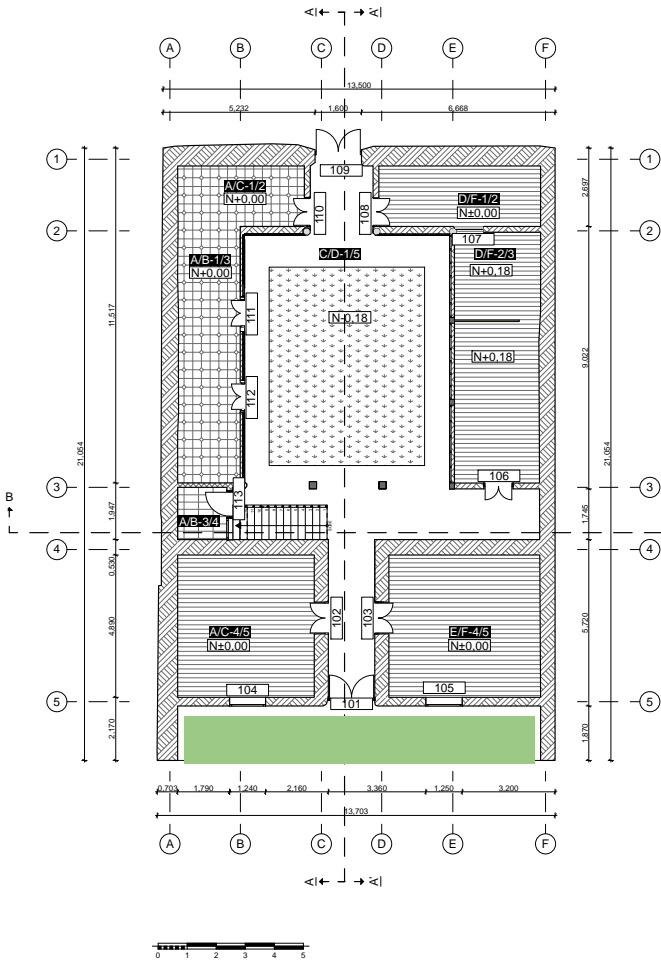
Tabla 3.18: Acciones correctivas: acción 11, espacio A/F-4/5

Acciones correctivas			
Tipo			
Físicas	X	Antrópicas	
Mecánicas		Electro-químicas	
Biológicas		Químicas	
Descripción			
Desprendimiento de la pintura			
Agente patológico			
Agua, ser humano			
Posible tratamiento			
Limpieza mecánica de la superficie, capa de pintura similar, o de color neutro, aplicación de impermeabilizantes.			
Material a usar			
Pintura de color similar o neutral.			
Costo aproximado por m ²			
\$4

Espacio: A/F-4/5		Área de intervención: 23 m ²	
Planta Baja

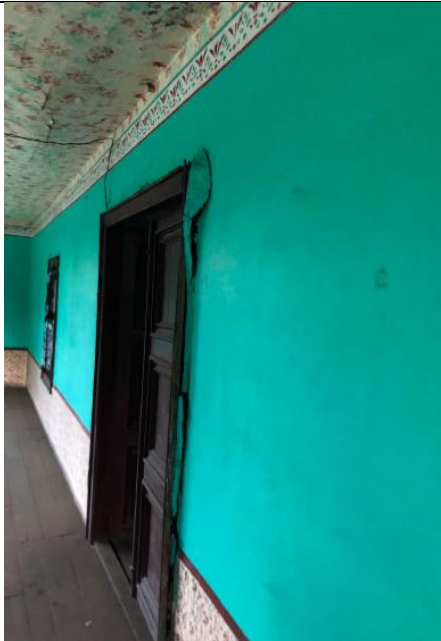
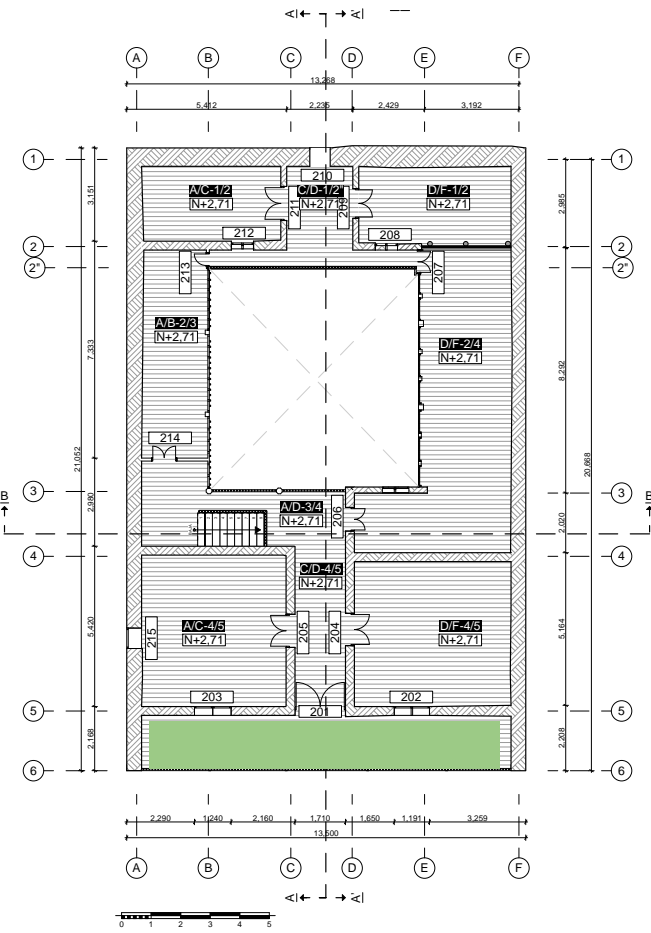
Tabla 3.19: Acciones correctivas: acción 12, espacio A/F-5/6

Acciones correctivas			
Tipo			
Físicas	X	Antrópicas	
Mecánicas	X	Electro- químicas	
Biológicas		Químicas	
Descripción			
Fisuraciones y desprendimientos			
Agente patológico			
Sismos, ser humano.			
Posible tratamiento			
Colocación de revoco con barro similar, capa de pintura, protección contra la humedad.			
Material a usar			
Revoque similar conformado por barro, fibras vegetales, y empañete, este material es necesario reforzar con resinas e impermeabilizantes para su adherencia con el antiguo y su posterior prosperidad.			
Costo aproximado por m ²			
\$8

Espacio: A/F-5/6 Planta Alta			Área de intervención: 2 m ²

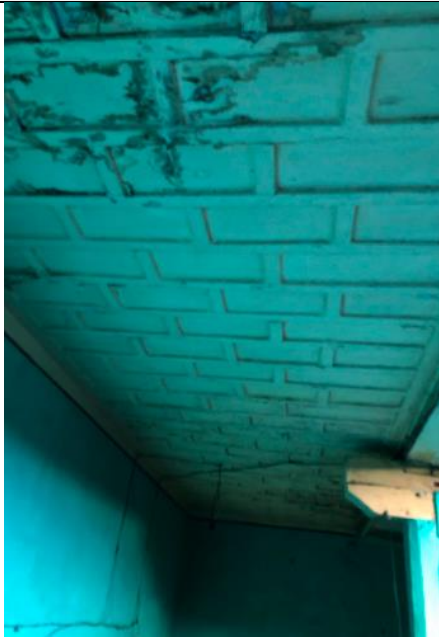
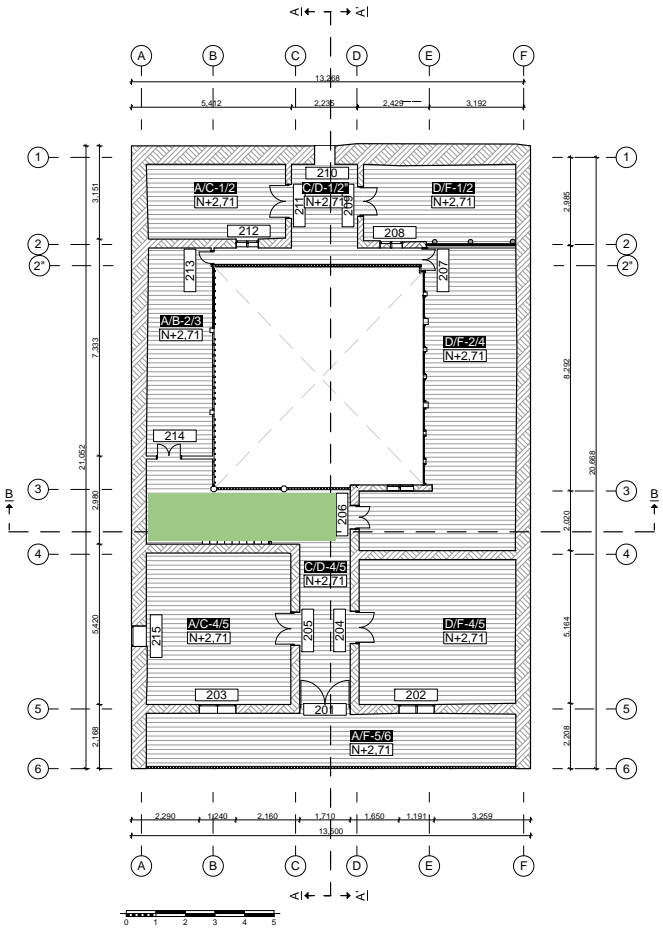
Tabla 3.20: Acciones correctivas: acción 13, espacio A/D-3/4

Acciones correctivas			
Tipo			
Físicas	X	Antrópicas	
Mecánicas		Electro- químicas	
Biológicas		Químicas	
Descripción			
Pudrición en el cielo raso			
Agente patológico			
Agua			
Posible tratamiento			
Restitución de las piezas afectadas, aplicación de impermeabilizante.			
Material a usar			
Enchacleado			
Estuco			
Costo aproximado por m ²			
\$7

Espacio: A/D-3/4 Planta Alta		Área de intervención: 12 m ²

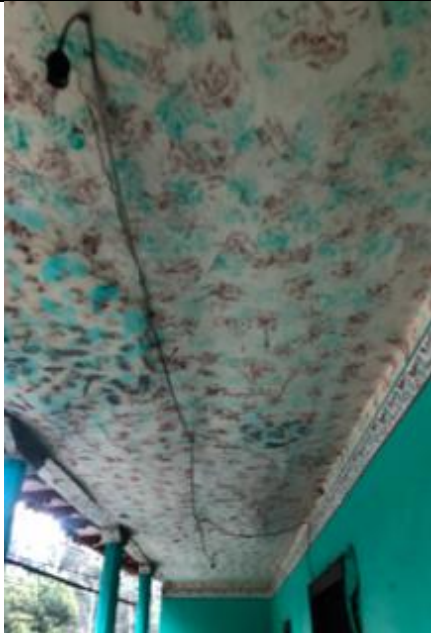
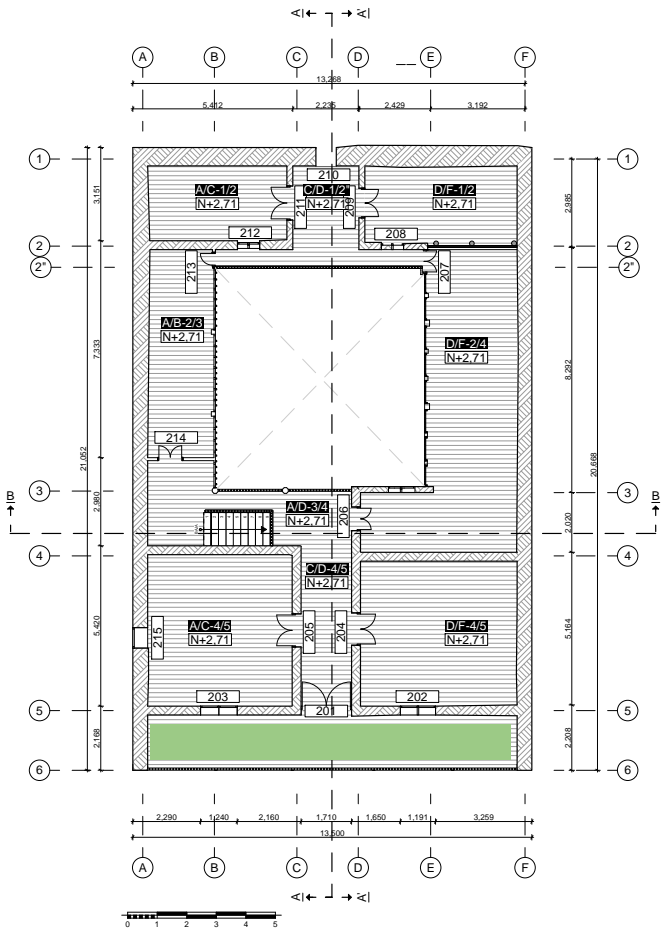
Tabla 3.21: Acciones correctivas: acción 14, espacio A/F-5/6

Acciones correctivas			
Tipo			
Físicas	X	Antrópicas	
Mecánicas		Electro-químicas	
Biológicas		Químicas	
Descripción			
Desprendimiento, pudrición del cielo raso			
Agente patológico			
Agua			
Posible tratamiento			
Remoción de las zonas afectadas, colocación de revoco con barro similar, capa de pintura semejante o neutral, protección contra la humedad.			
Material a usar			
Enchacleado			
Estuco			
Costo aproximado por m ²			
\$7

Espacio: A/F-5/6 Planta Alta		Área de intervención: 22 m ²

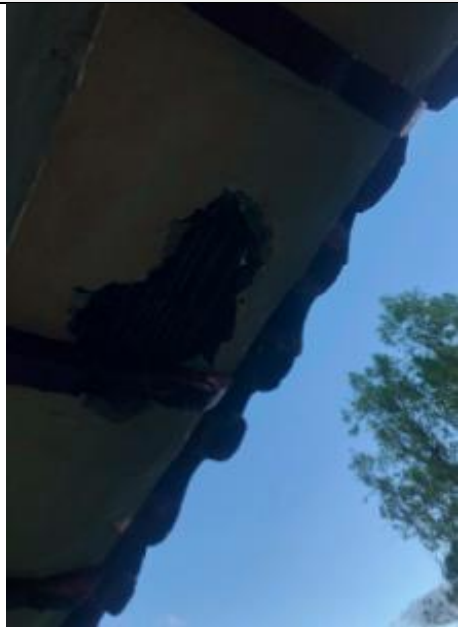
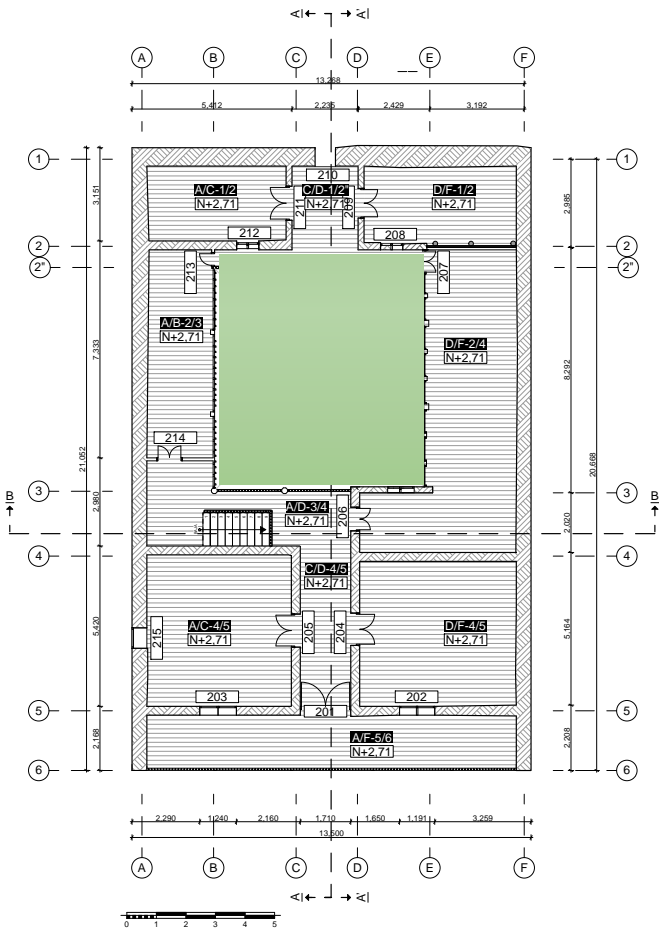
Tabla 3.22: Acciones correctivas: acción 15, espacio B/E-2/3

Acciones correctivas			
Tipo			
Físicas	X	Antrópicas	
Mecánicas		Electro-químicas	
Biológicas		Químicas	
Descripción			
Desprendimientos, pudrición			
Agente patológico			
Agua			
Posible tratamiento			
Remoción de las zonas afectadas, colocación de revoco con barro similar, capa de pintura semejante o neutral, protección contra la humedad.			
Material a usar			
Enchacleado			
Estuco			
Costo aproximado por m ²			
\$7

Espacio: B/E-2/3 Planta Alta	Área de intervención: 22 m ²

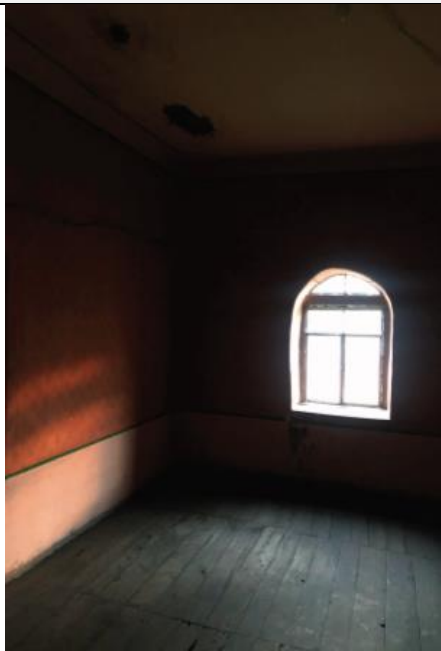
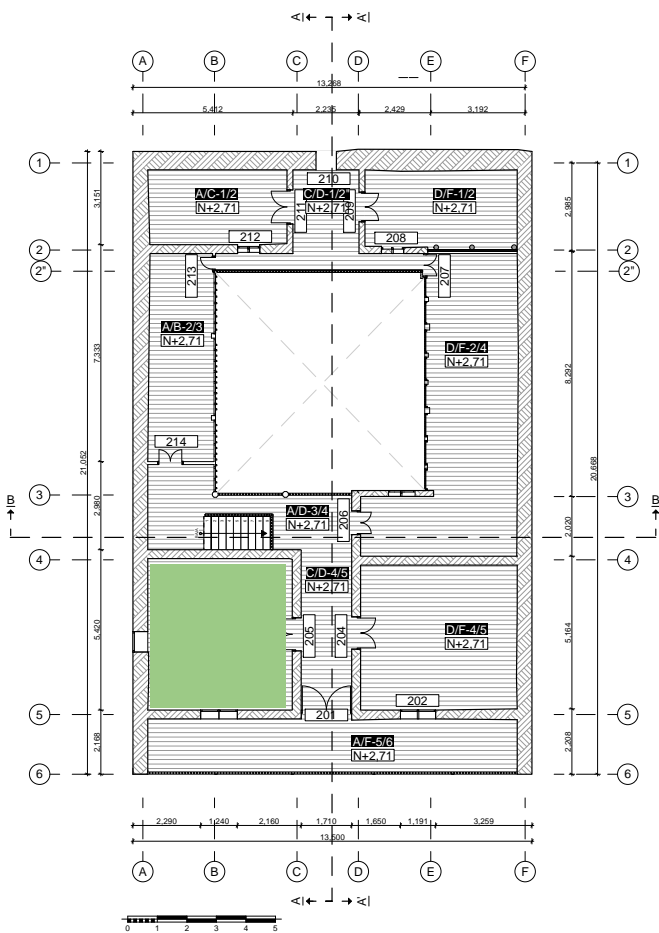
Tabla 3.23: Acciones correctivas: acción 16, espacio A/F-4/5

Acciones correctivas			
Tipo			
Físicas	X	Antrópicas	
Mecánicas		Electro- químicas	
Biológicas		Químicas	
Descripción			
Desprendimientos, pudrición			
Agente patológico			
Agua			
Posible tratamiento			
Colocación de revoco con barro similar, capa de pintura, aplicación de impermeabilizantes			
Material a usar			
Enchacleado			
Estuco			
Costo aproximado por m ²			
\$7

Espacio: A/F-4/5 Planta Alta		Área de intervención: 24 m ²

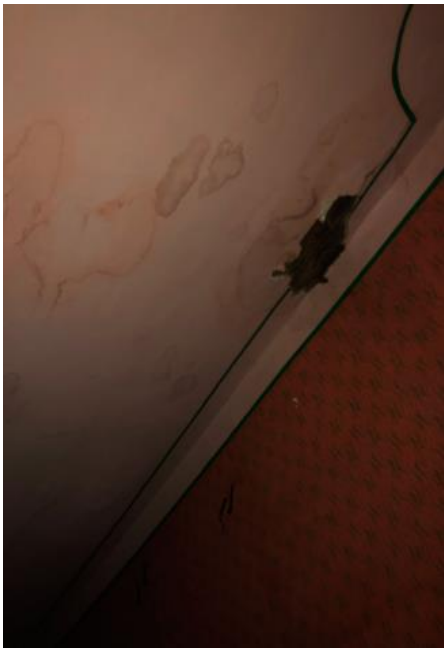
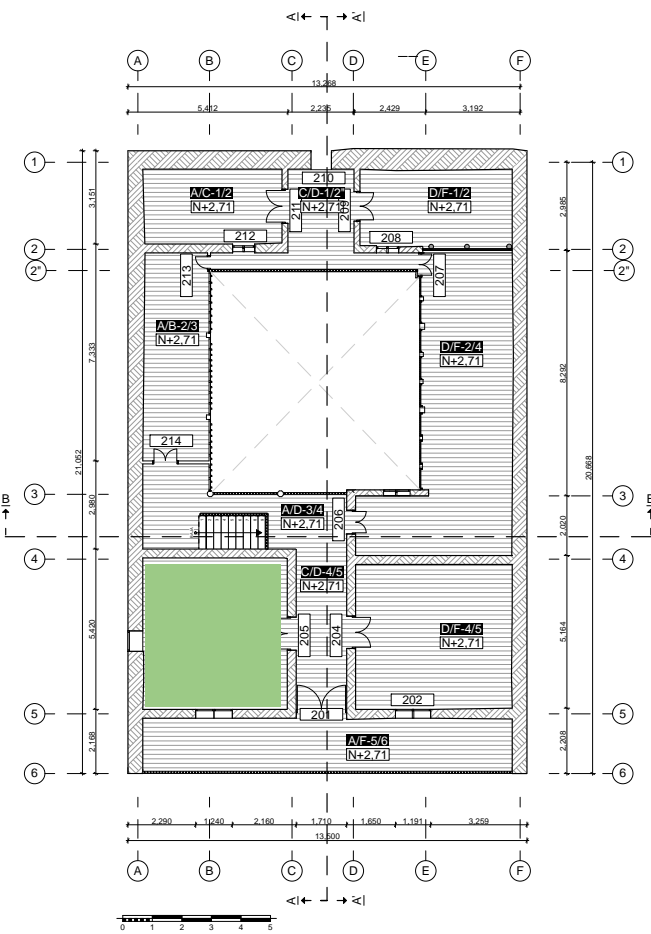
Tabla 3.24: Acciones correctivas: acción 17, espacio A/F-4/5

Acciones correctivas			
Tipo			
Físicas	X	Antrópicas	
Mecánicas		Electro- químicas	
Biológicas		Químicas	
Descripción			
Desprendimientos, pudrición			
Agente patológico			
Agua			
Posible tratamiento			
Colocación de revoco con barro similar, capa de pintura, aplicación de impermeabilizantes			
Material a usar			
Enchacleado			
Estuco			
Costo aproximado por m ²			
\$7

Espacio: A/F-4/5 Planta Alta	Área de intervención: 24 m ²

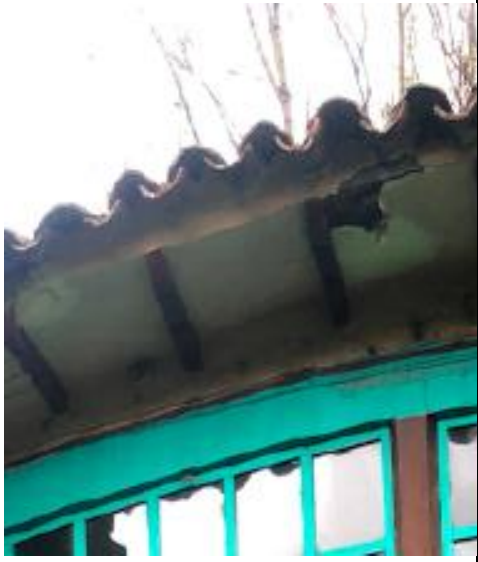
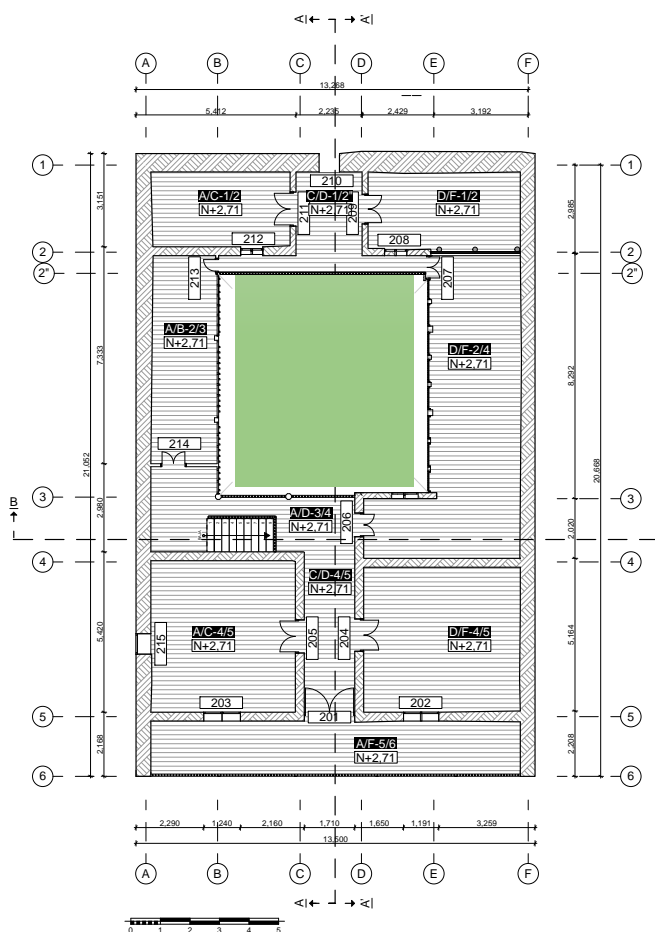
Tabla 3.25: Acciones correctivas: acción 18, espacio B/E-2/3

Acciones correctivas			
Tipo			
Físicas	X	Antrópicas	
Mecánicas		Electro-químicas	
Biológicas		Químicas	
Descripción			
Desprendimientos, pudrición			
Agente patológico			
Agua			
Posible tratamiento			
Colocación de revoco con barro similar, capa de pintura, aplicación de impermeabilizantes			
Material a usar			
Enchacado			
Estuco			
Costo aproximado por m ²			
\$7

Espacio: B/E-2/3 Planta Alta		Área de intervención: 22 m ²
