PLAN PILOTO DE CONSERVACIÓN PREVENTIVA APLICADO AL CASO DEL EDIFICIO LA QUINTA

TRABAJO DE TITULACIÓN O PROYECTO DE INTEGRACIÓN CURRICULAR
PREVIO A LA OBTENCIÓN DEL TÍTULO DE ARQUITECTO

Autor: María José Pesántez Arguello

2020

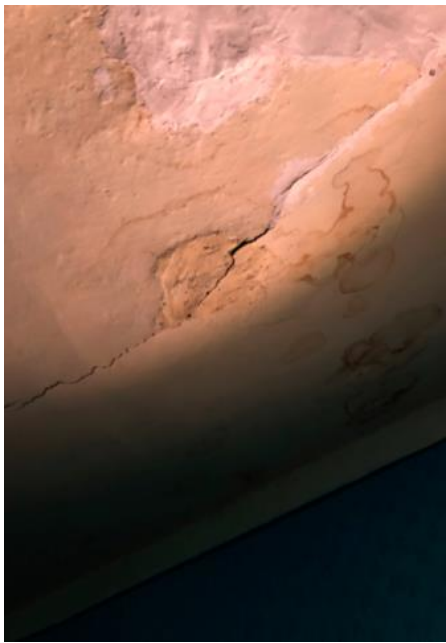
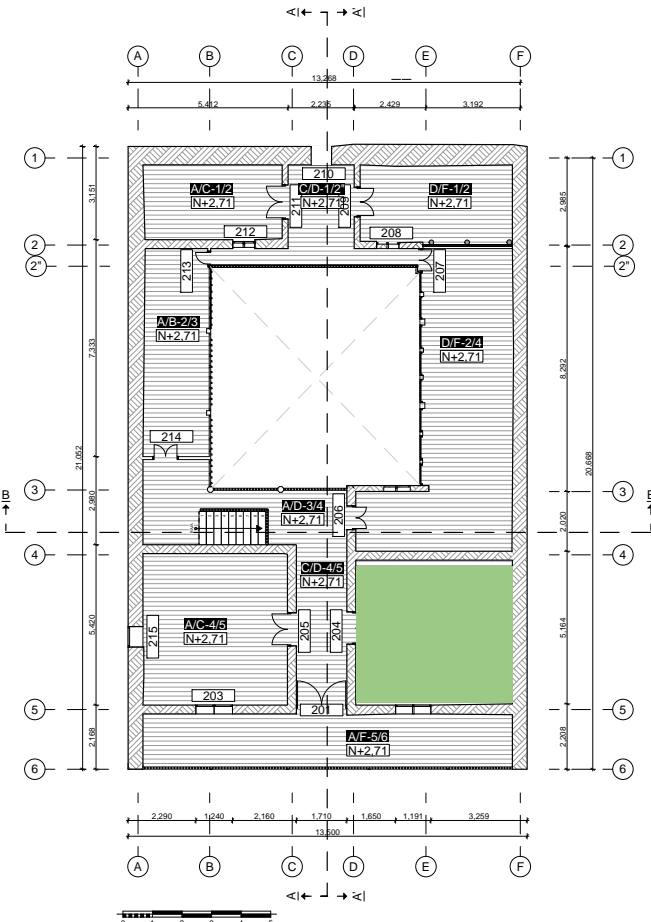
Tabla 3.26: Acciones correctivas: acción 19, espacio D/F-4/5

Acciones correctivas			
Tipo			
Físicas	X	Antrópicas	
Mecánicas		Electro- químicas	
Biológicas		Químicas	
Descripción			
Desprendimientos, pudrición			
Agente patológico			
Agua			
Posible tratamiento			
Colocación de revoco con barro similar, capa de pintura, aplicación de impermeabilizantes			
Material a usar			
Enchacleado			
Estuco			
Costo aproximado por m ²			
\$7

Espacio: D/F-4/5 Planta Alta		Área de intervención: 22 m ²

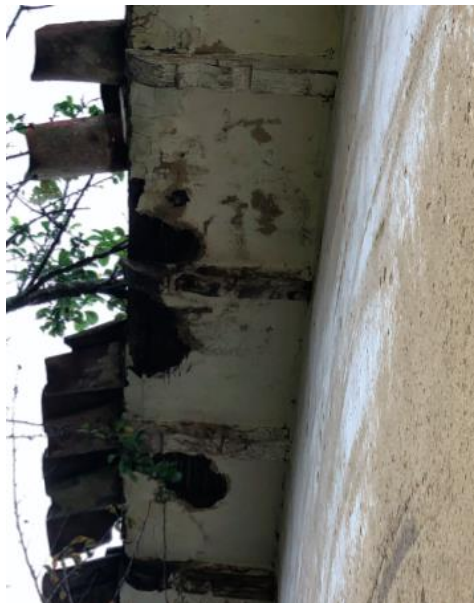
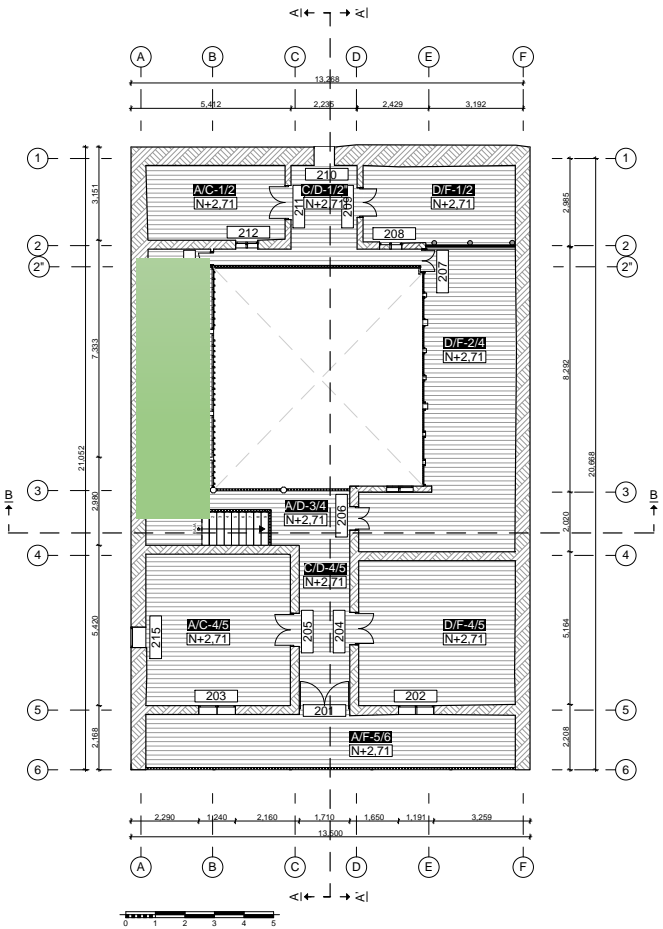
Tabla 3.27: Acciones correctivas: acción 20, espacio D/F-4/5

Acciones correctivas			
Tipo			
Físicas	X	Antrópicas	
Mecánicas		Electro- químicas	
Biológicas		Químicas	
Descripción			
Desprendimientos, pudrición			
Agente patológico			
Agua			
Posible tratamiento			
Colocación de revoco con barro similar, capa de pintura, aplicación de impermeabilizantes			
Material a usar			
Enchacleado			
Estuco			
Costo aproximado por m ²			
\$7

Espacio: D/F-4/5 Planta Alta		Área de intervención: 10 m ²

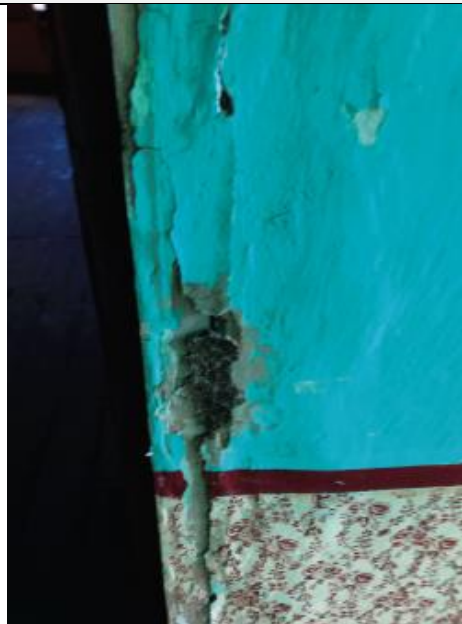
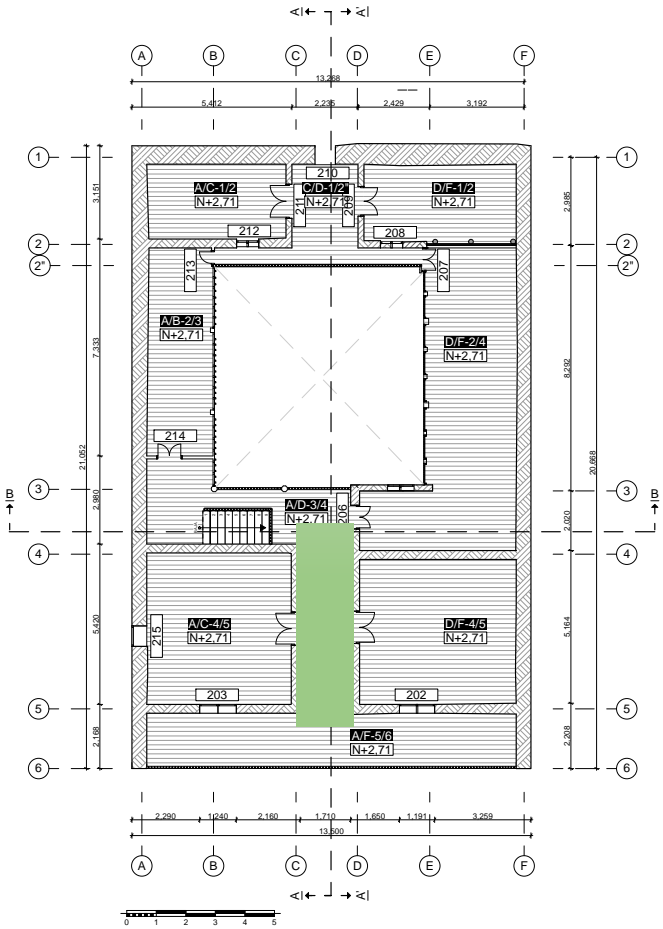
Tabla 3.28: Acciones correctivas: acción 21, espacio C/D-4/5

Acciones correctivas			
Tipo			
Físicas	X	Antrópicas	
Mecánicas		Electro- químicas	
Biológicas		Químicas	
Descripción			
Desprendimientos,			
Agente patológico			
Sismos			
Posible tratamiento			
Colocación de revoco con barro similar, capa de pintura, aplicación de impermeabilizantes			
Material a usar			
Revoque similar conformado por barro, fibras vegetales, y empañete, este material es necesario reforzar con resinas e impermeabilizantes para su adherencia con el antiguo y su posterior prosperidad.			
Costo aproximado por m ²			
\$8

Espacio: C/D-4/5 Planta Alta			Área de intervención: 1 m ²

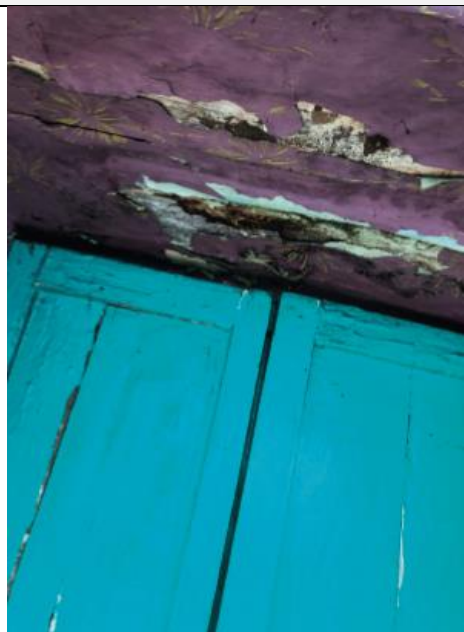
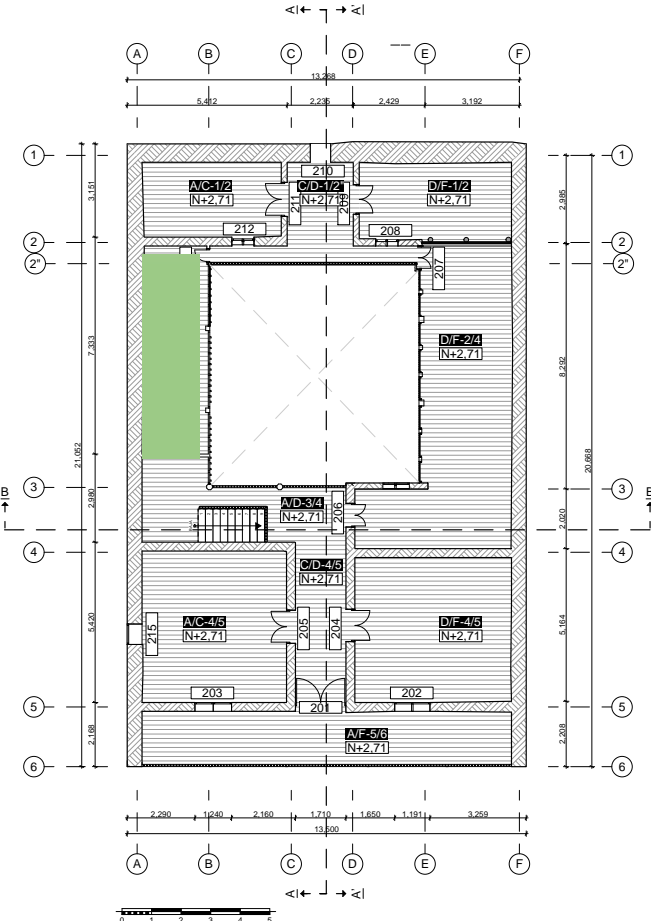
Tabla 3.29: Acciones correctivas: acción 22, espacio A/B-2/3

Acciones correctivas			
Tipo			
Físicas	X	Antrópicas	
Mecánicas		Electro- químicas	
Biológicas		Químicas	
Descripción			
Pudrición y aparición de hongos			
Agente patológico			
Agua			
Posible tratamiento			
Remoción mecánica (limpieza y cepillado) de la superficie contaminada, aplicación de sellador para terminar la superficie, impermeabilización y pintura.			
Material a usar			
Revoque similar conformado por barro, fibras vegetales, y empañete, este material es necesario reforzar con resinas e impermeabilizantes para su adherencia con el antiguo y su posterior prosperidad.			
Costo aproximado por m²			
\$8

Espacio: A/B-2/3 Planta Alta			Área de intervención: 0,50 m ²

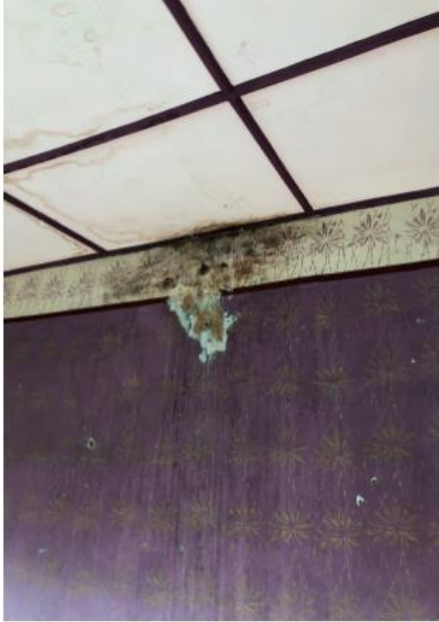
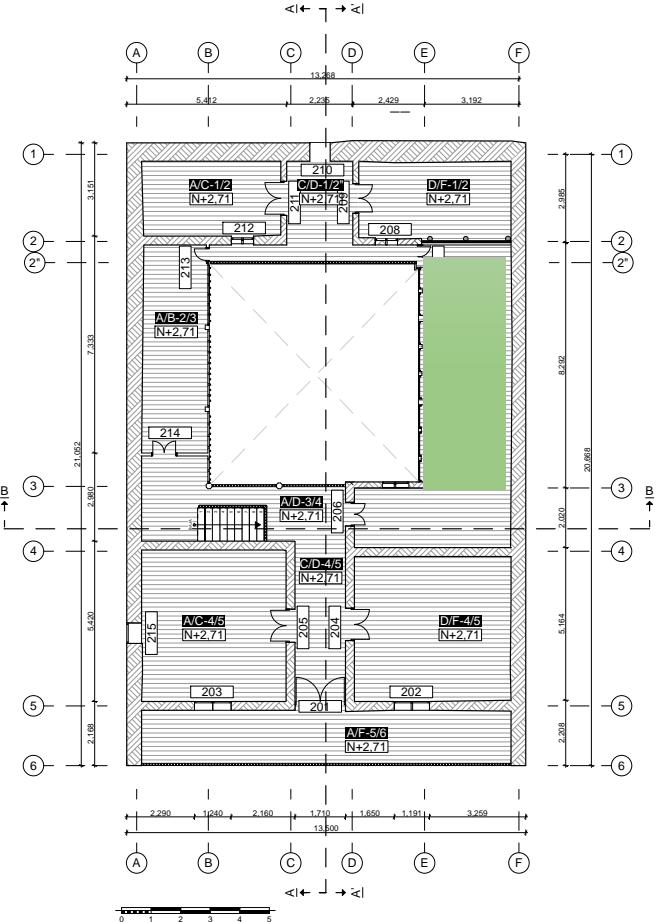
Tabla 3.30: Acciones correctivas: acción 23, espacio A/B-2/3

Acciones correctivas			
Tipo			
Físicas	X	Antrópicas	
Mecánicas		Electro- químicas	
Biológicas		Químicas	
Descripción			
Pudrición y aparición de hongos, desgaste en la pintura de pared y cielo raso			
Agente patológico			
Agua			
Posible tratamiento			
Remoción mecánica (limpieza y cepillado) de la superficie contaminada, pintura e impermeabilización de la zona.			
Material a usar			
Pintura similar o de un color neutral			
Costo aproximado por m ²			
\$4

Espacio: A/B-2/3 Planta Alta		Área de intervención: 0,20 m ²

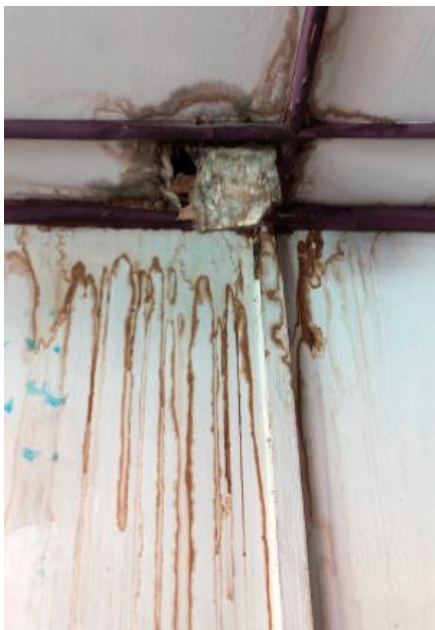
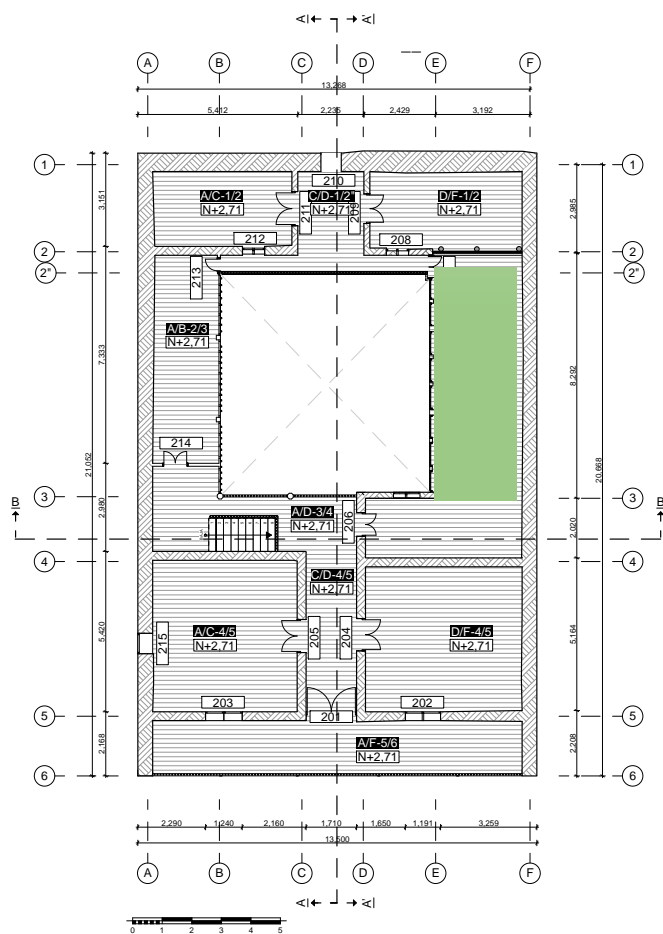
Tabla 3.31: Acciones correctivas: acción 24, espacio D/F-2/4

Acciones correctivas			
Tipo			
Físicas	X	Antrópicas	
Mecánicas		Electro- químicas	
Biológicas		Químicas	
Descripción			
Putrefacción y aparición de hongos, desgaste en la pintura de pared y cielo raso			
Agente patológico			
Agua			
Posible tratamiento			
Remoción mecánica (limpieza y cepillado) de la superficie contaminada, sustituir las piezas irreparables en el cielo raso con material similar, pintura e impermeabilización de la zona.			
Material a usar			
Enchacleado			
Estuco			
Pintura de color neutro o similar			
Costo aproximado por m ²			
\$5

Espacio: D/F-2/4 Planta Alta		Área de intervención: 0,10 m ²

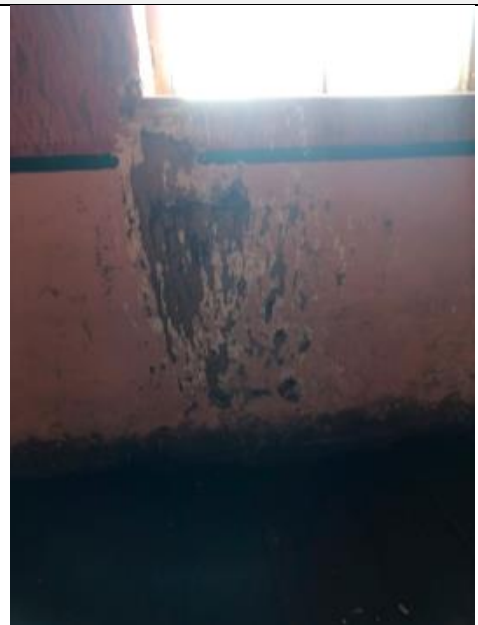
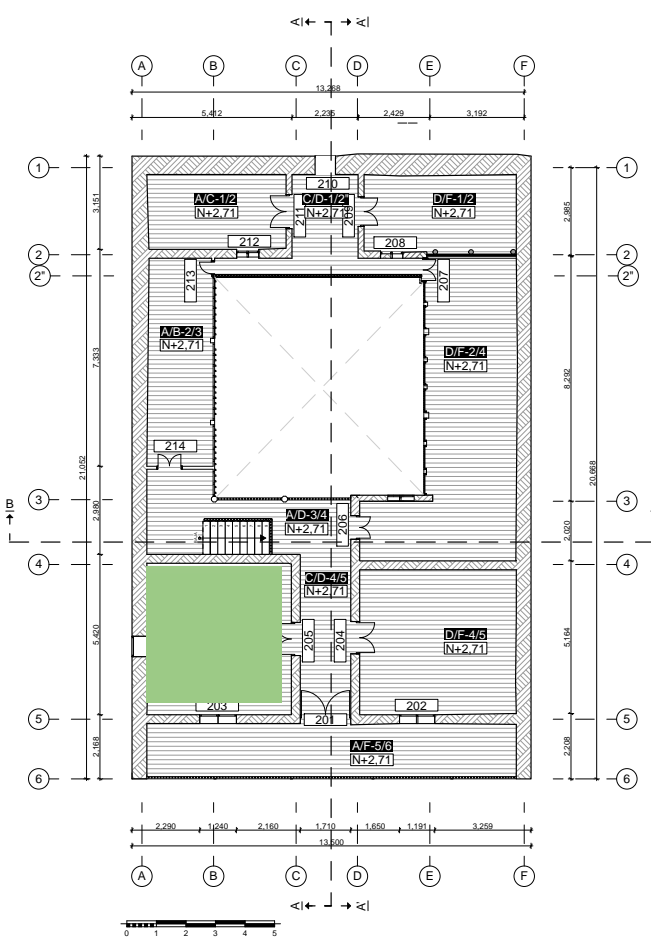
Tabla 3.32: Acciones correctivas: acción 25, espacio A/C-4/5

Acciones correctivas			
Tipo			
Físicas	X	Antrópicas	
Mecánicas		Electro-químicas	
Biológicas		Químicas	
Descripción			
Desprendimiento de la pintura			
Agente patológico			
Agua, ser humano.			
Posible tratamiento			
Capa de pintura similar, aplicación de impermeabilizantes.			
Material a usar			
Revoque similar conformado por barro, fibras vegetales, y empañete, este material es necesario reforzar con resinas e impermeabilizantes para su adherencia con el antiguo y su posterior prosperidad.			
Costo aproximado por m²			
\$8

Espacio: A/C-4/5		Área de intervención:	
Planta Alta		0,50 m ²

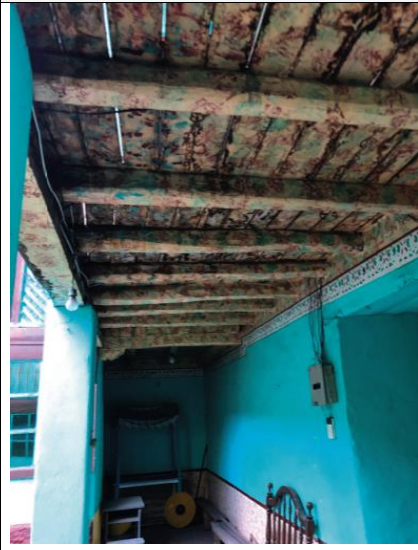
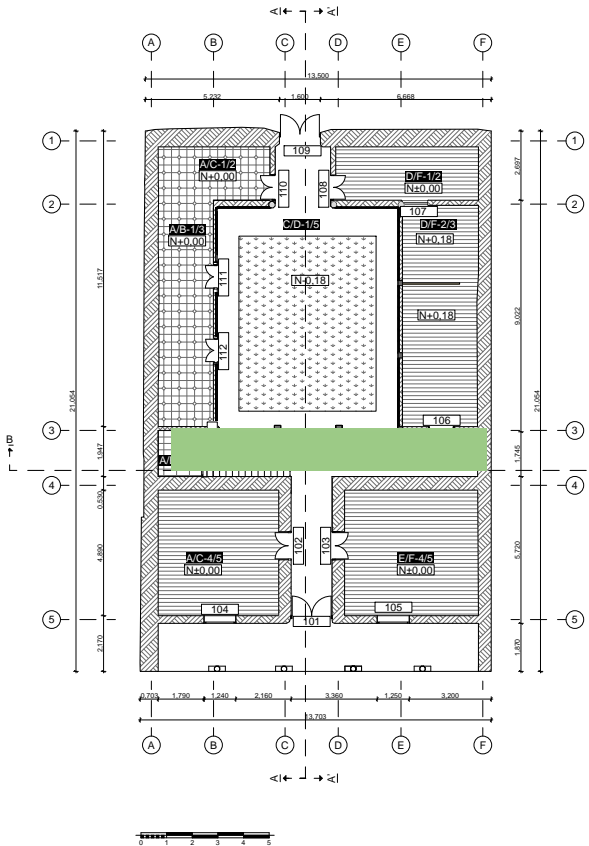
Tabla 3.33: *Mantenimiento: acción única, espacio A/F-3/4*

Mantenimiento			
Tipo			
Físicas	X	Antrópicas	
Mecánicas		Electro- químicas	
Biológicas	x	Químicas	
Descripción			
Desprendimiento de la pintura			
Agente patológico			
Agua, ser humano			
Posible tratamiento			
Capa de pintura similar, aplicación de impermeabilizantes.			
Material a usar			
Madera			
Impermeabilización			
Costo aproximado por m ²			
\$5

Espacio: A/F-3/4 Planta Baja		Área de intervención: 0,50 m ²

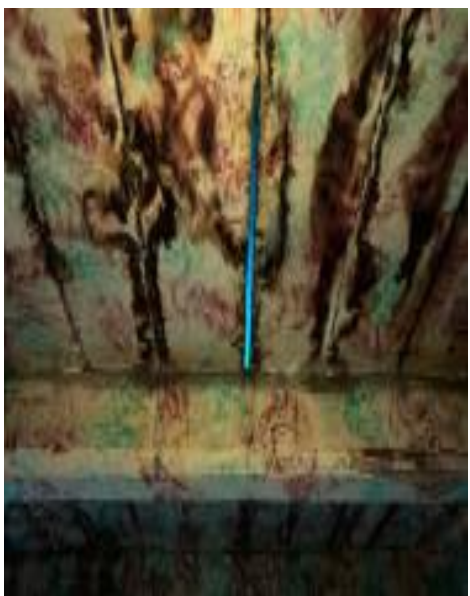
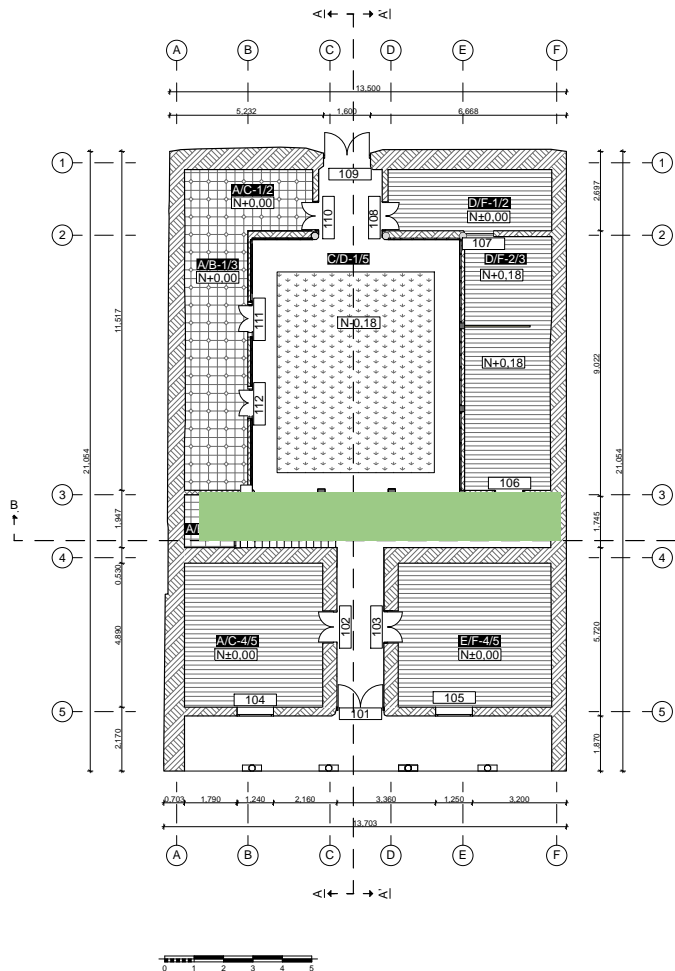
Tabla 3.34: *Mantenimiento: acción 1, espacio A/F-3/4*

Mantenimiento			
Tipo			
Físicas	X	Antrópicas	
Mecánicas		Electro- químicas	
Biológicas	x	Químicas	
Descripción			
Presencia de pudrición superficial			
Agente patológico			
Agua			
Posible tratamiento			
Limpieza química y mecánica (cepillado, lijado), impermeabilización de los elementos añadidos y existentes.			
Material a usar			
Madera tratada Impermeabilizantes			
Costo aproximado por m ²

Espacio: A/F-3/4 Planta Baja		Área de intervención: 0,50 m ²

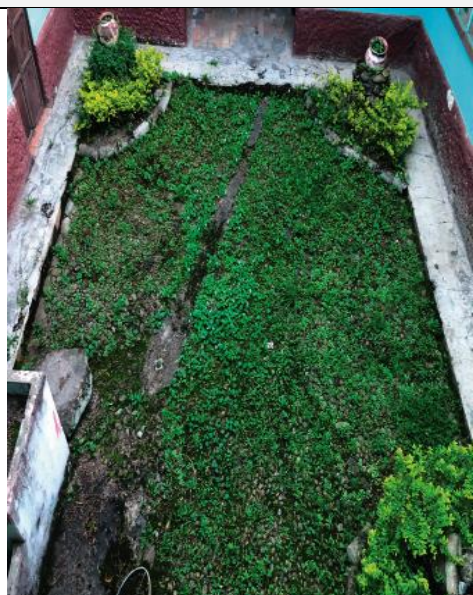
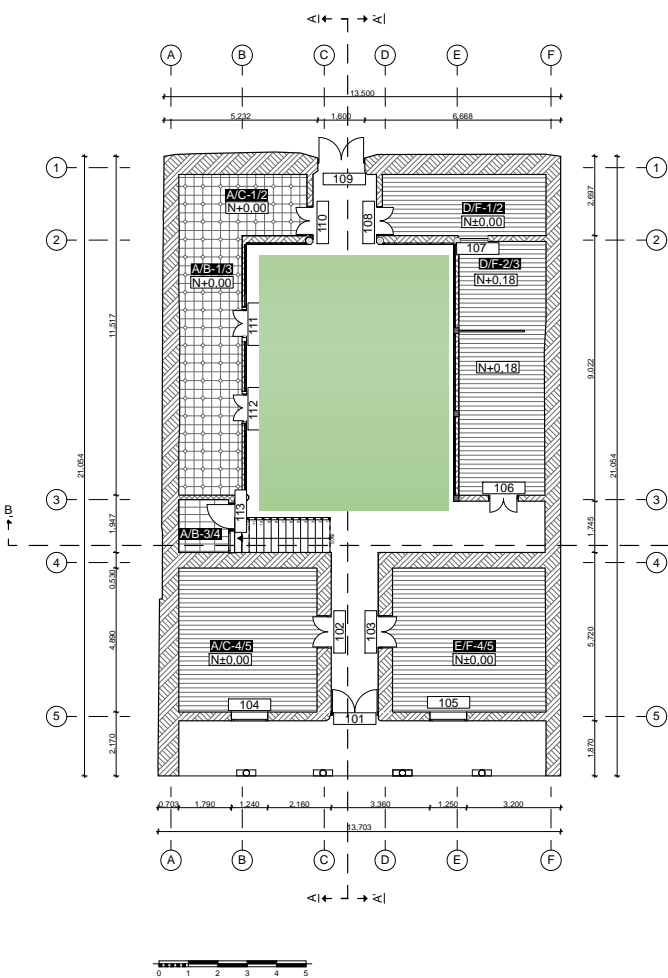
Tabla 3.36: *Mantenimiento: acción 3, espacio B/E-2/3*

Mantenimiento		
Tipo		
Físicas	X	Antrópicas
Mecánicas		Electro- químicas
Biológicas	x	Químicas
Descripción		
Aparición de especies vegetales que atacan la estructura de piso provocando fisuraciones.		
Agente patológico		
Agua		
Posible tratamiento		
Tratar mediante procesos químicos y mecánicos removiendo la vegetación parasitaria, aplicación de vegetación según las condiciones climáticas y necesidades estéticas del espacio.		
Material a usar		
Costo aproximado por m ²		
\$10

Espacio: B/E-2/3 Planta Baja		Área de intervención: 36,76 m ²

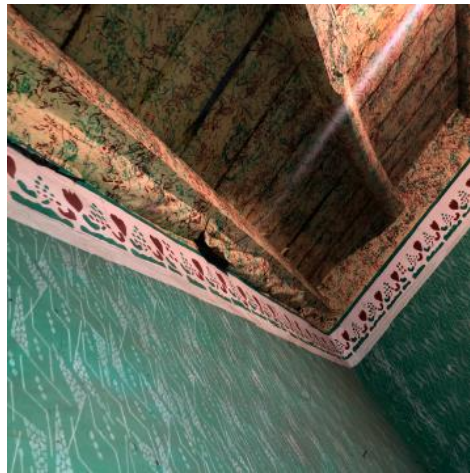
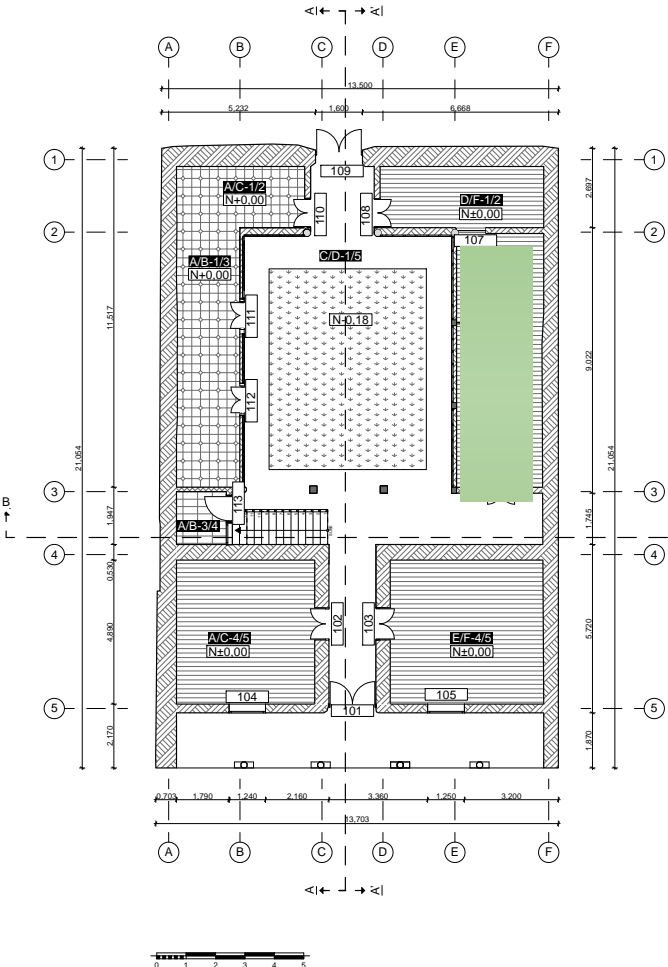
Tabla 3.37: *Mantenimiento: acción 4, espacio D/F-2/3*

Mantenimiento			
Tipo			
Físicas	X	Antrópicas	
Mecánicas		Electro- químicas	
Biológicas	x	Químicas	
Descripción			
Aparición de especies vegetales que atacan la estructura de piso provocando fisuraciones.			
Agente patológico			
Agua			
Posible tratamiento			
Tratar mediante procesos químicos y mecánicos removiendo la vegetación parasitaria, aplicación de vegetación según las condiciones climáticas y necesidades estéticas del espacio.			
Material a usar			
Pintura similar o neutral			
Costo aproximado por m ²			
\$4

Espacio: D/F-2/3 Planta Baja	Área de intervención: 36,76 m ²

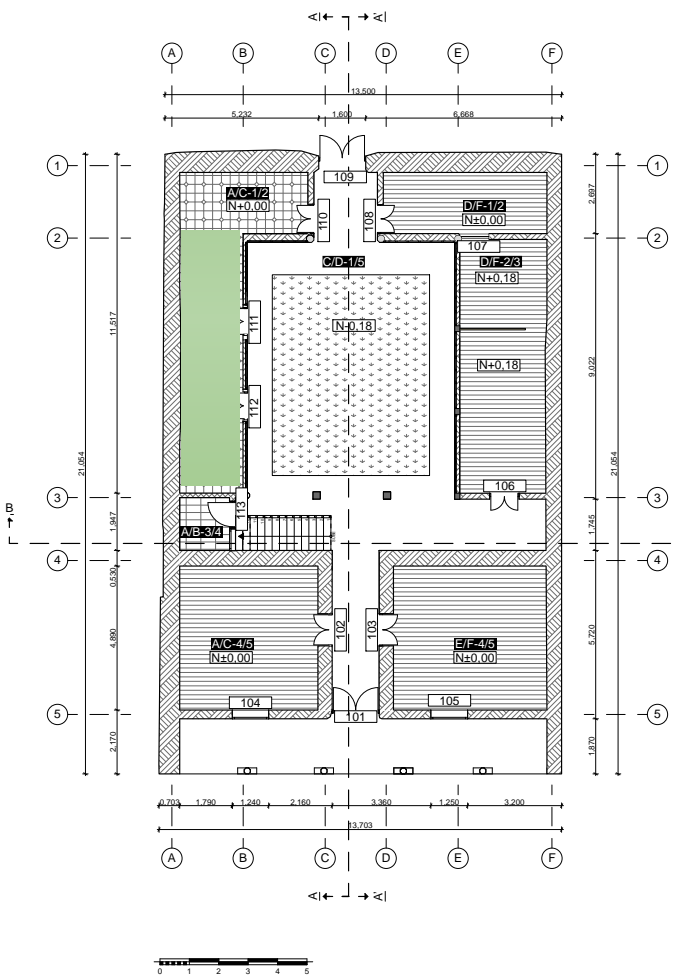
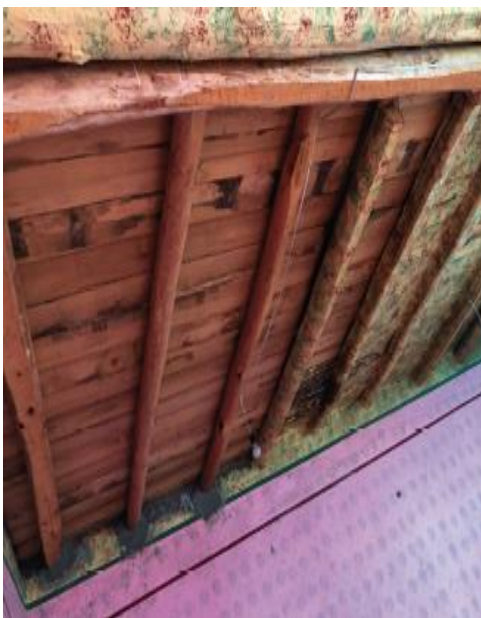
Tabla 3.38: *Mantenimiento: acción 5, espacio A/B-1/3*

Mantenimiento			
Tipo			
Físicas	X	Antrópicas	
Mecánicas		Electro- químicas	
Biológicas	x	Químicas	
Descripción			
Presencia de pudrición superficial			
Agente patológico			
Agua			
Posible tratamiento			
Limpieza mecánica y química de los elementos, aplicación de fungicidas para tratamiento de polillas, impermeabilización de los elementos añadidos (en caso de ser necesario) y existentes.			
Material a usar			
Madera tratada			
Impermeabilizante			
Costo aproximado por m²			
\$4

Espacio: A/B-1/3 Planta Baja			Área de intervención: 25 m ²

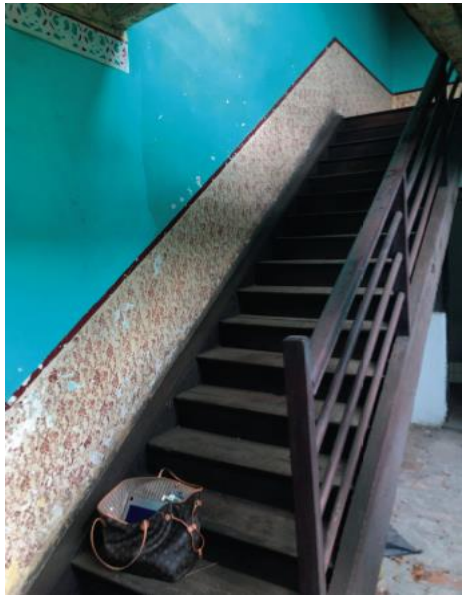
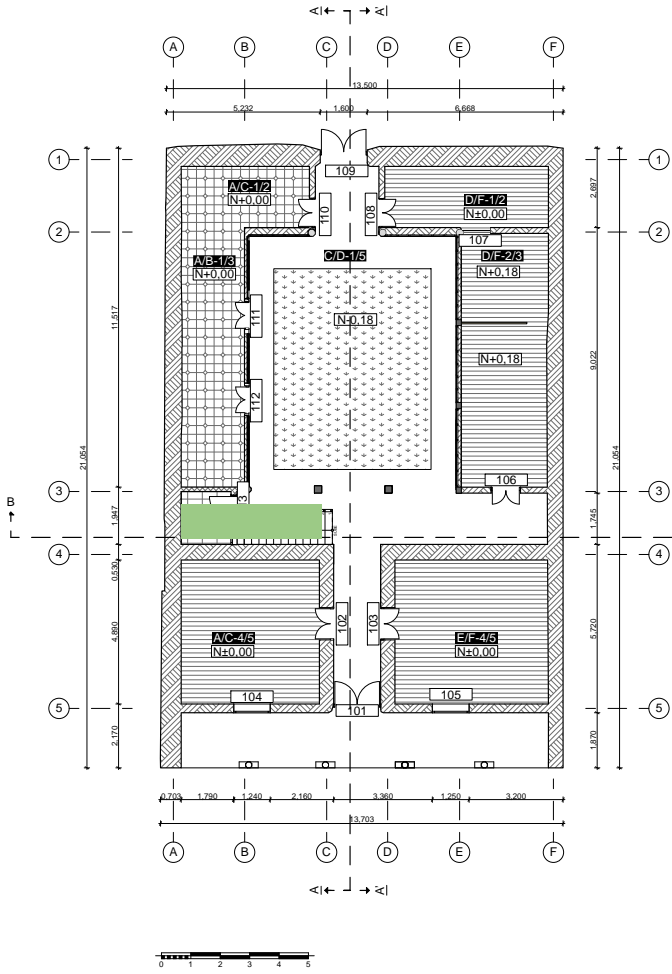
Espacio: A/C-3/4 Planta Baja	Área de intervención: 3,90 m ²

Tabla 3.39: *Mantenimiento: acción 6, espacio A/C-3/4*

Mantenimiento			
Tipo			
Físicas	X	Antrópicas	X
Mecánicas		Electro- químicas	
Biológicas		Químicas	
Descripción			
Desprendimiento de la pintura			
Agente patológico			
Ser humano			
Posible tratamiento			
Limpieza mecánica de la superficie, restitución con pintura de color neutro o semejante, aplicación de sellador e impermeabilizante.			
Material a usar			
Pintura similar o neutral			
Costo aproximado por m²			
\$4

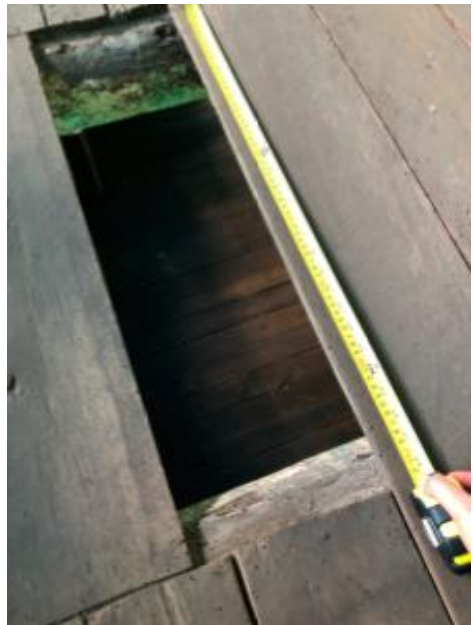
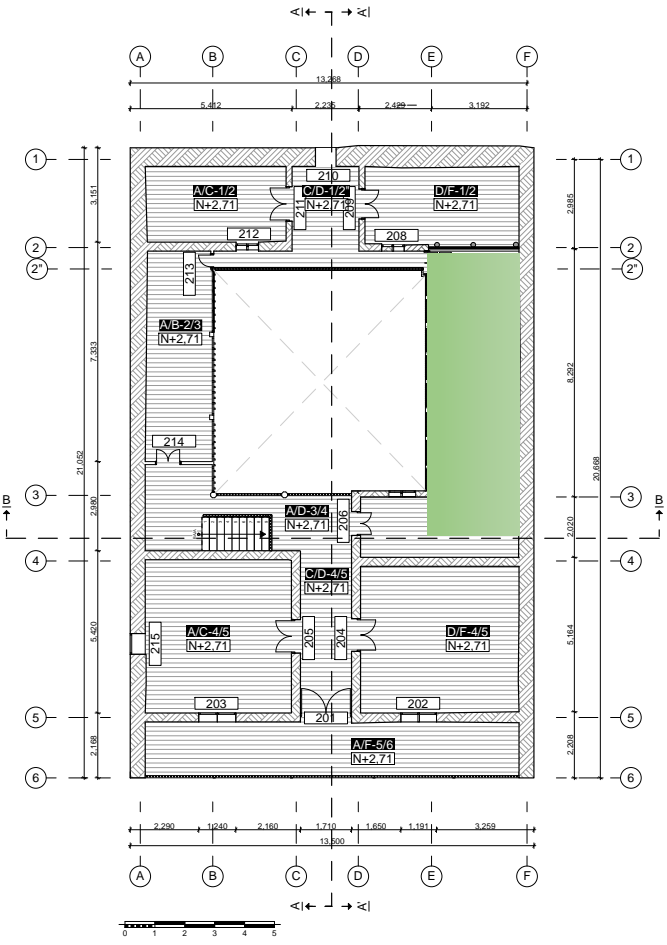
Espacio: D/F-2/4 Planta Alta			Área de intervención: 9 m ²

Tabla 3.41: *Mantenimiento: acción 8, espacio D/F-2/4*

Mantenimiento			
Tipo			
Físicas	X	Antrópicas	X
Mecánicas		Electro- químicas	
Biológicas		Químicas	
Descripción			
Desprendimientos de piezas			
Agente patológico			
Ser humano			
Posible tratamiento			
Colocación de la pieza faltante, limpieza mecánica de la superficie, remoción del polvo, impermeabilización del área.			
Material a usar			
Madera tratada			
Costo aproximado por m ²			
\$4

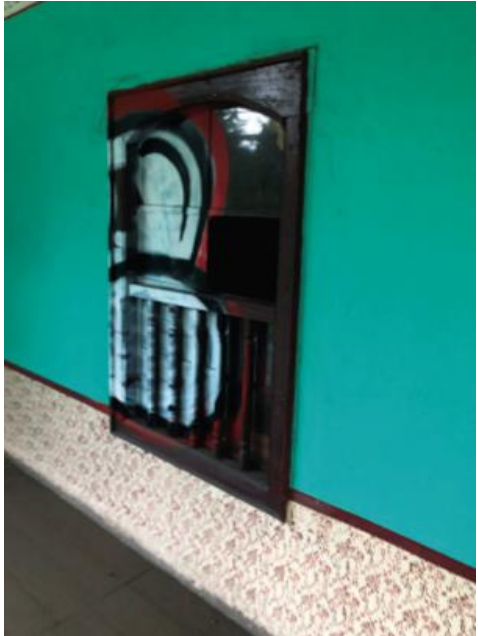
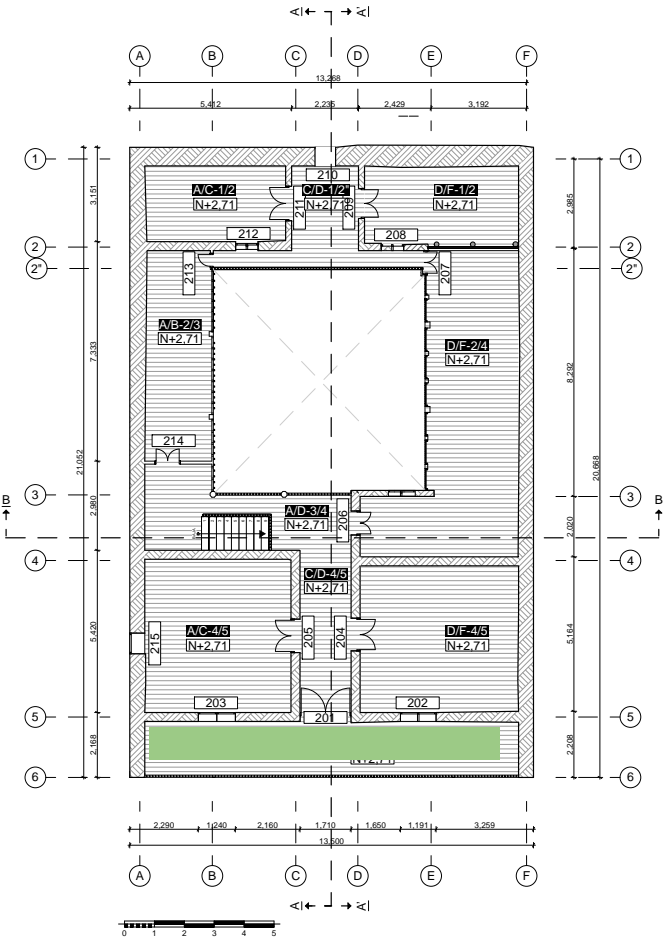
Tabla 3.42: *Mantenimiento: acción 9, espacio A/F-5/6*

Mantenimiento			
Tipo			
Físicas	X	Antrópicas	X
Mecánicas		Electro- químicas	
Biológicas		Químicas	
Descripción			
Lesión en la carpintería			
Agente patológico			
Ser humano			
Posible tratamiento			
Remoción mediante procesos químicos y mecánicos (limpieza con cepillo), aplicación de una capa de pintura y protección contra la humedad.			
Material a usar			
Pintura similar			
Costo aproximado por m²			
\$4

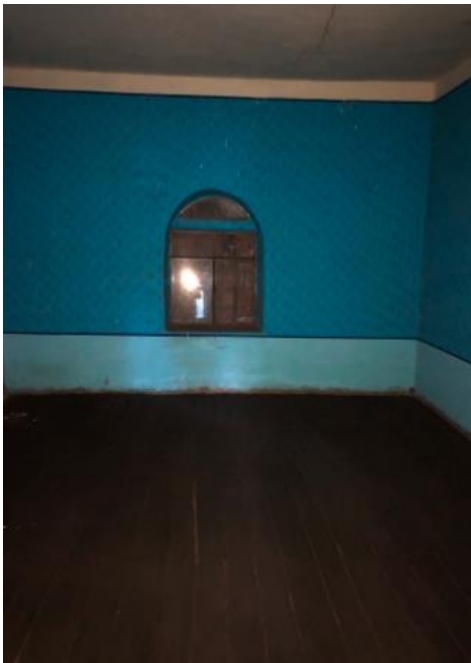
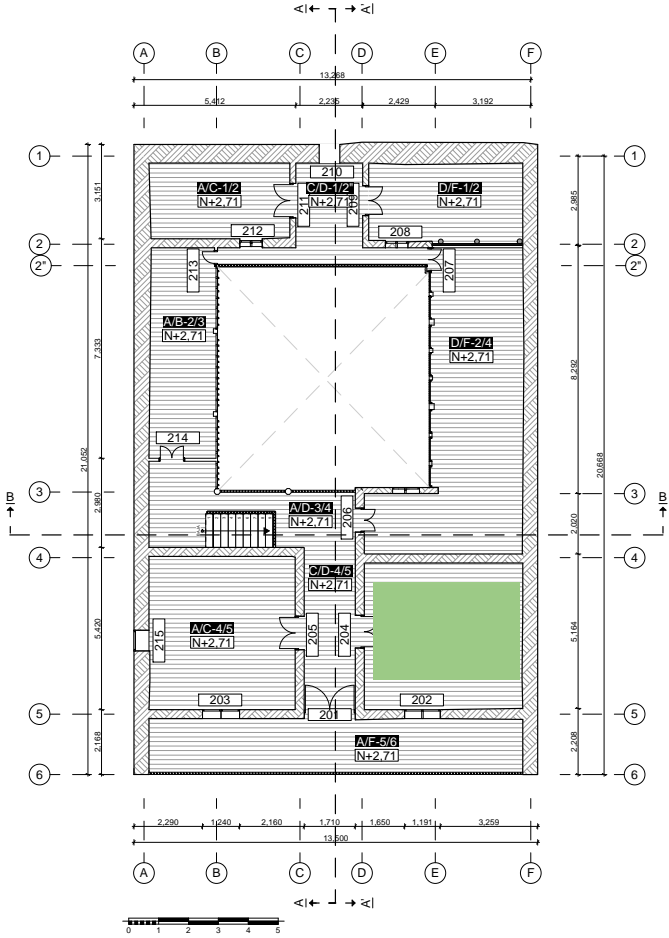
Tabla 3.45: *Mantenimiento: acción 12, espacio D/F-4/5*

Mantenimiento			
Tipo			
Físicas	X	Antrópicas	X
Mecánicas		Electro- químicas	
Biológicas		Químicas	
Descripción			
Decoloración de la mampostería			
Agente patológico			
Agua, sismos			
Posible tratamiento			
Limpieza mecánica, capa de pintura neutral o de color semejante, aplicación de impermeabilizantes			
Material a usar			
Pintura similar			
Costo aproximado por m²			
\$4

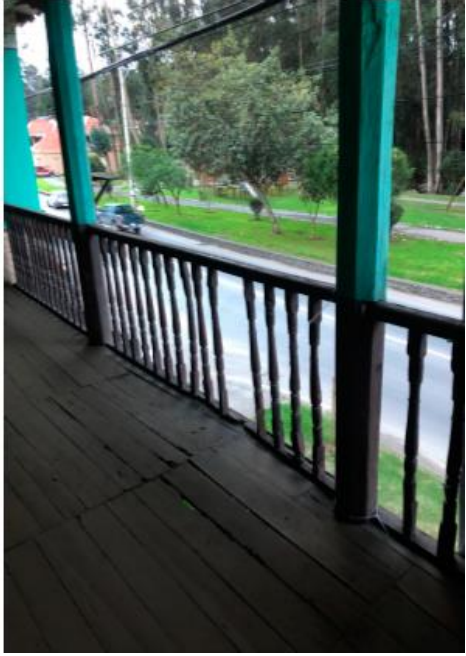
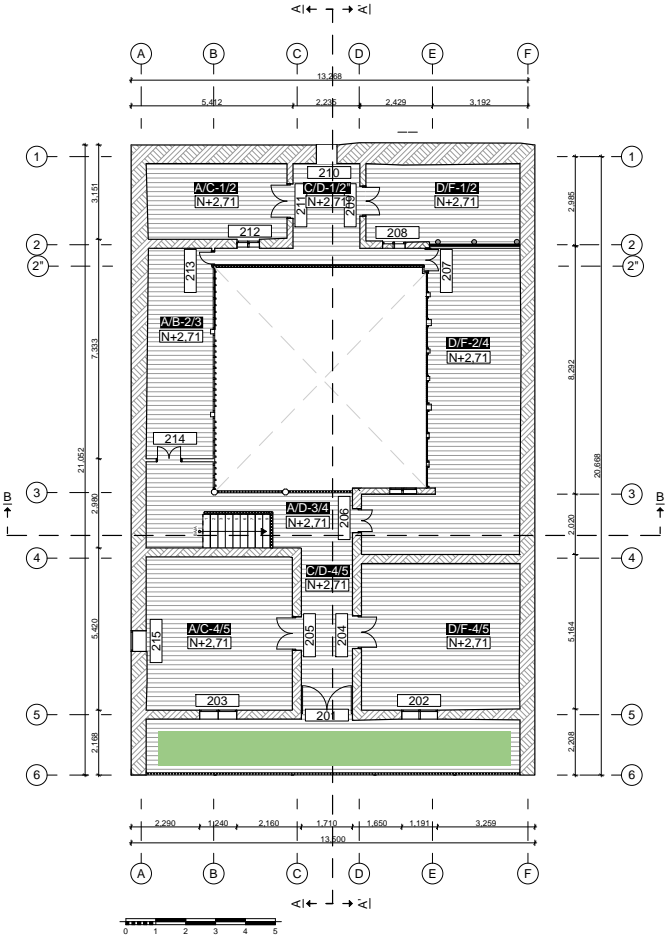
Espacio: A/F-5/6 Planta Alta	Área de intervención: 22 m ²

Tabla 3.46: *Mantenimiento: acción 13, espacio A/F-5/6*

Mantenimiento			
Tipo			
Físicas	X	Antrópicas	X
Mecánicas		Electro- químicas	
Biológicas		Químicas	
Descripción			
Desprendimientos y piezas faltantes			
Agente patológico			
Ser humano, sismos			
Posible tratamiento			
Colocación de las piezas faltantes con acabado similar a las existentes, protección y mantenimiento de las piezas existentes.			
Material a usar			
Madera tratada			
Costo aproximado por m ²			
\$10

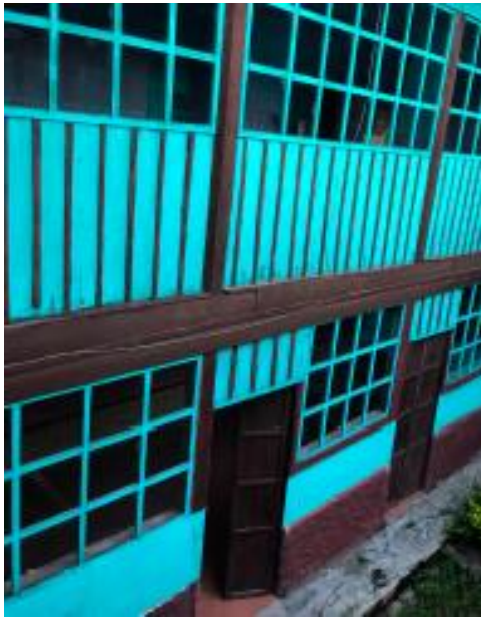
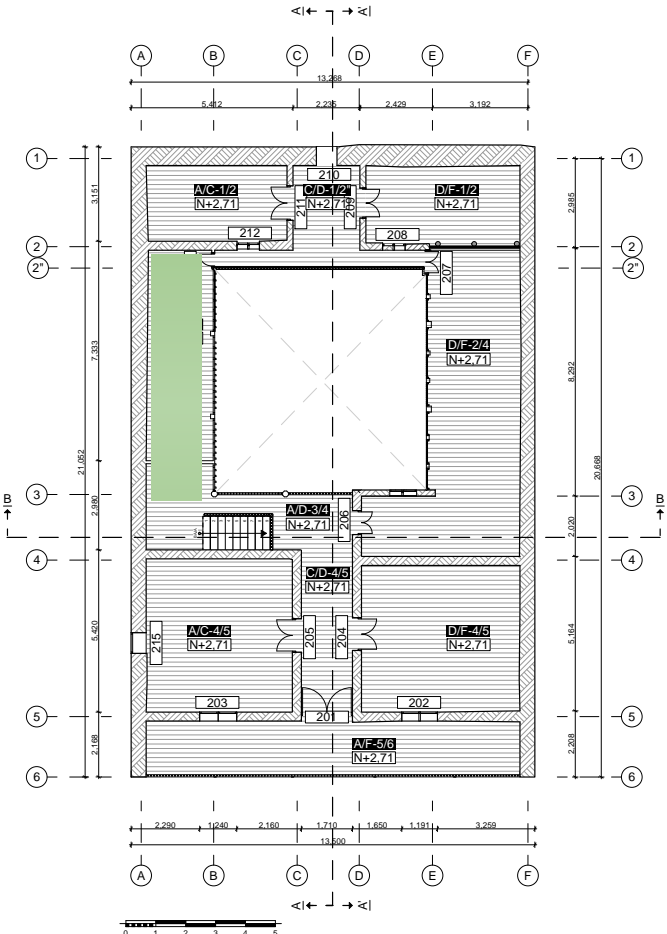
Espacio: A/B-2/3 Planta Alta	Área de intervención: 15 m ²

Tabla 3.47: *Mantenimiento: acción 14, espacio A/B-2/3*

Mantenimiento			
Tipo			
Físicas	X	Antrópicas	
Mecánicas	X	Electro- químicas	
Biológicas		Químicas	
Descripción			
Decoloración y fisuraciones			
Agente patológico			
Condiciones atmosféricas			
Posible tratamiento			
Limpieza mecánica de los elementos, aplicación de pintura, protección contra el ambiente.			
Material a usar			
Pintura similar			
Costo aproximado por m²			
\$4

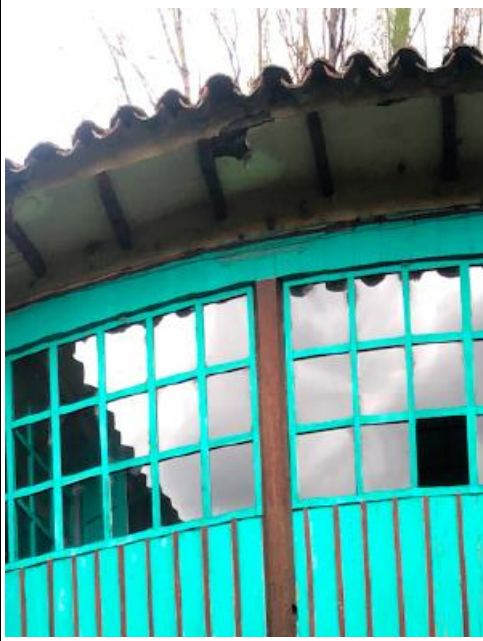
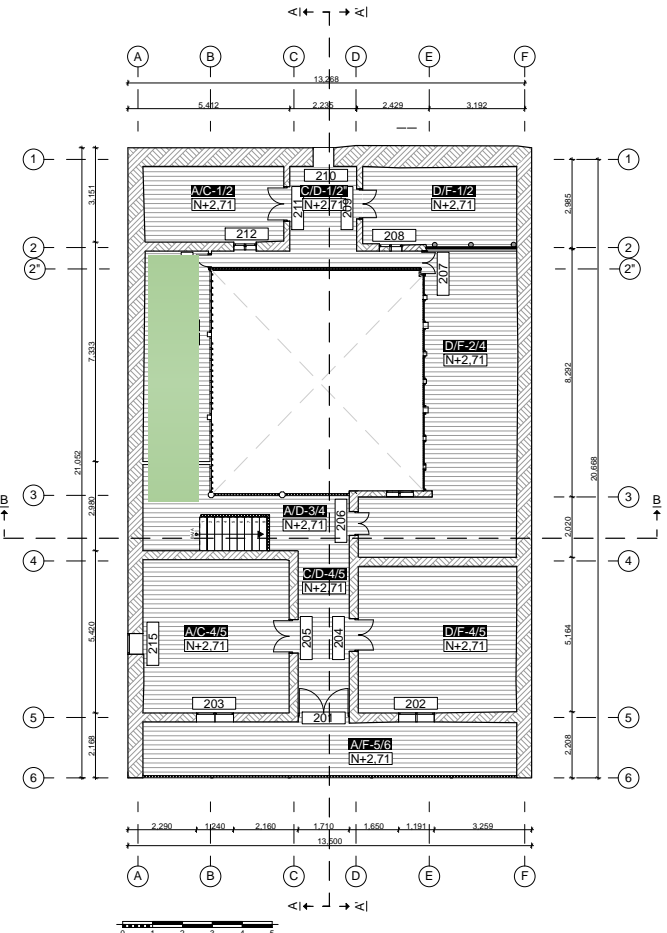
Tabla 3.48: *Mantenimiento: acción 15, espacio D/F-4/5*

Mantenimiento			
Tipo			
Físicas	X	Antrópicas	
Mecánicas	X	Electro-químicas	
Biológicas		Químicas	
Descripción			
Decoloración y fisuraciones			
Agente patológico			
Condiciones atmosféricas			
Posible tratamiento			
Limpieza mecánica de los elementos, aplicación de pintura, protección contra el ambiente.			
Material a usar			
Vidrio			
Costo aproximado por m²			
\$5

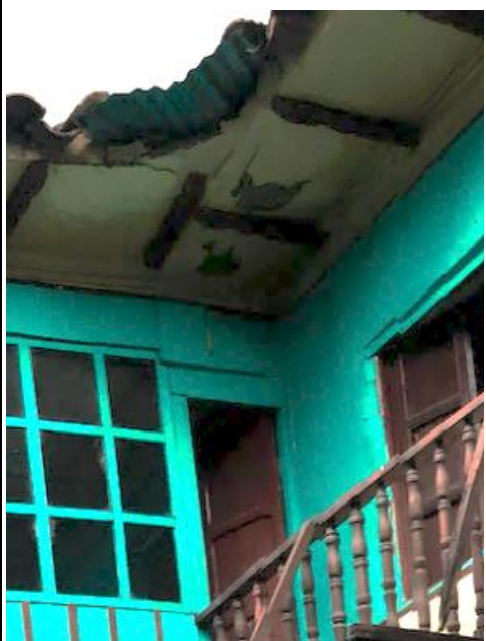
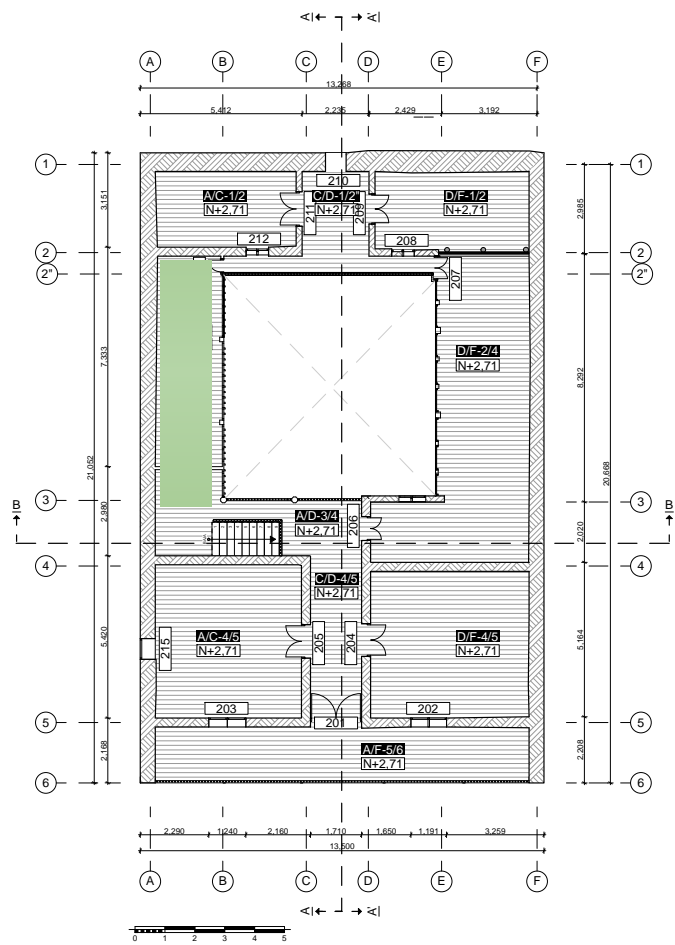
Espacio: A/B-2/2''		Área de intervención:	
Planta Alta		1 m ²

Tabla 3.49: *Mantenimiento: acción 16, espacio A/B-2/2*

Mantenimiento			
Tipo			
Físicas	X	Antrópicas	
Mecánicas		Electro- químicas	
Biológicas		Químicas	
Descripción			
Desprendimientos			
Agente patológico			
Agua			
Posible tratamiento			
Colocación de revoco con barro similar, completar la cubierta con material similar, capa de pintura, aplicación de impermeabilizantes			
Material a usar			
Revoque con barro y fibras vegetales			
Costo aproximado por m ²			
\$6

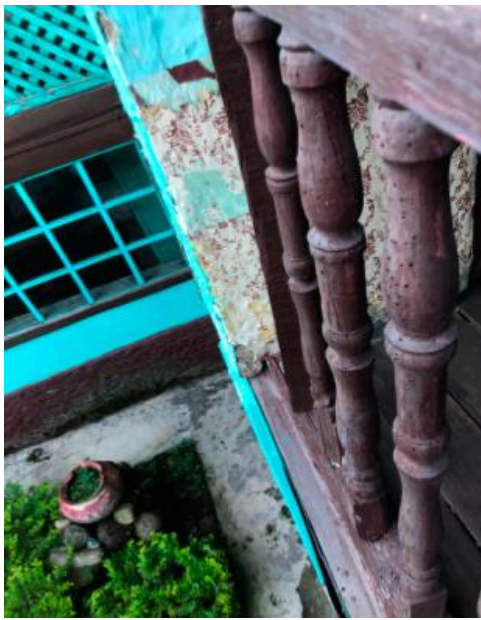
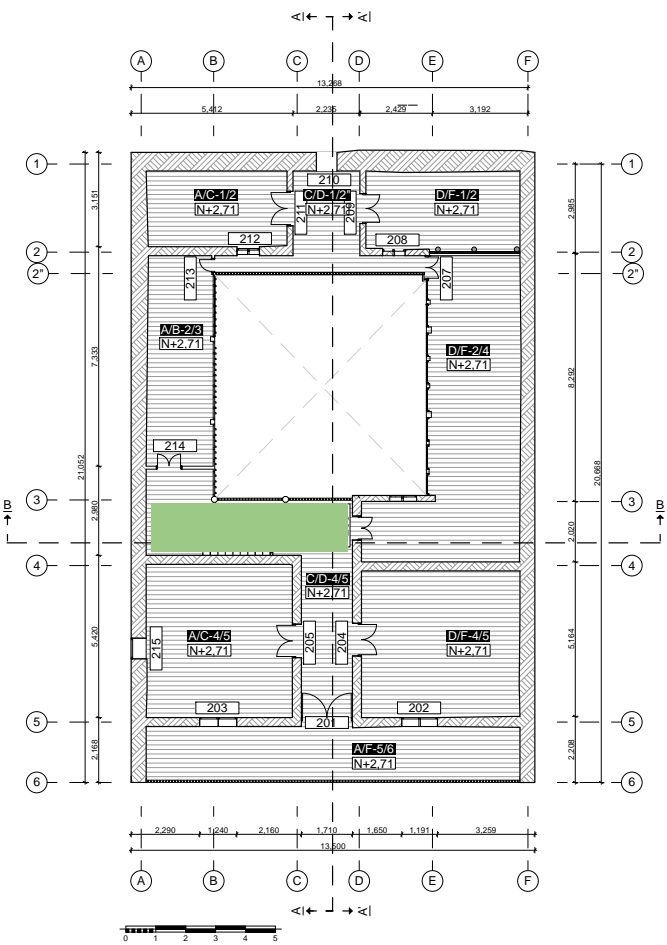
Espacio: B/D-3/4 Planta Alta	Área de intervención: 4 m ²

Tabla 3.50: *Mantenimiento: acción 17, espacio B/D-3/4*

Mantenimiento			
Tipo			
Físicas		Antrópicas	
Mecánicas		Electro- químicas	
Biológicas	X	Químicas	
Descripción			
Fisuraciones en la balaustrada			
Agente patológico			
Infestaciones de insectos o plagas. (termitas, polillas)			
Posible tratamiento			
Limpieza mecánica de los elementos, utilización de biosidas, (probados anteriormente en elemento similares y bajo la supervisión del restaurador)			
Material a usar			
Costo aproximado por m ²			
\$10

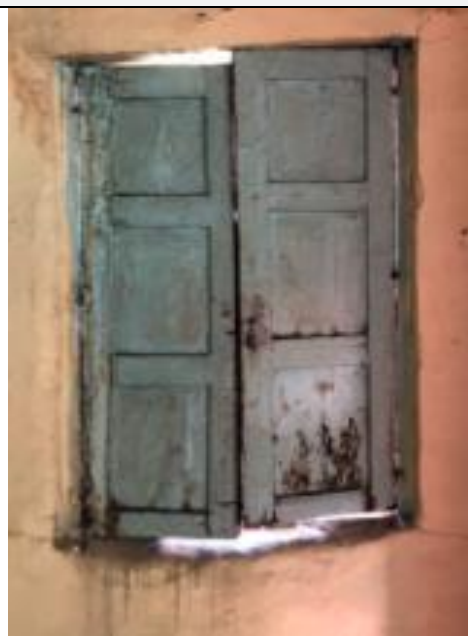
Tabla 3.53: *Mantenimiento: acción 20, espacio D/F-1/2*

Mantenimiento			
Tipo			
Físicas	X	Antrópicas	
Mecánicas		Electro- químicas	
Biológicas		Químicas	
Descripción			
Pudrición, aparición de hongos y plagas,			
Agente patológico			
Agua			
Posible tratamiento			
Remoción mecánica (limpieza y cepillado) de la superficie contaminada, aplicación de sellador para terminar la superficie, impermeabilización y pintura.			
Material a usar			
Pintura similar			
Costo aproximado por m ²			
\$4			
Espacio: D/F-1/2 Planta Alta		Área de intervención: 1 m ²
