PLAN PILOTO DE CONSERVACIÓN PREVENTIVA APLICADO AL CASO DEL EDIFICIO LA QUINTA

TRABAJO DE TITULACIÓN O PROYECTO DE INTEGRACIÓN CURRICULAR
PREVIO A LA OBTENCIÓN DEL TÍTULO DE ARQUITECTO

Autor: María José Pesántez Arguello

2020

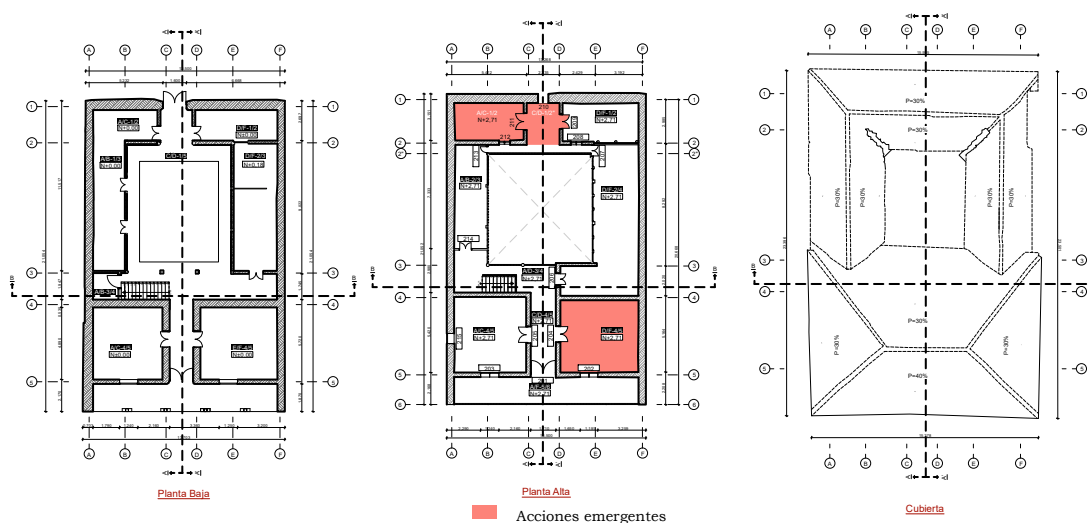
FIGURA 3.3: Acciones emergentes de la edificación

Del mismo modo, se encuentra manifestado en la mampostería, que presenta lesiones como presencia de moho o erosión en el revoque, resultado de la condensación del agua que se impregna de manera interna por el contacto con el suelo. En consecuencia, se definen 4 acciones de carácter emergente, asociadas a la presencia de agua; se ubican todas en planta alta en los ambientes A/C-1/2; C/D-1/2; Y D/F-4/5, de forma que 3 de ellas afectan el cielo raso y 1, la estructura de piso (Fig. 3.2).

De manera general, se debe poner especial atención para identificar la humedad a tiempo y darle solución oportuna. Estas humedades, ya sean por capilaridad, condensación, o infiltraciones, atacan la edificación, y con el tiempo pueden comprometer incluso la estructura interna, o cualquier material o mobiliario en contacto prolongado sufrirá consecuencias químicas y biológicas. Por lo que, el monitoreo constante es una prioridad para la conservación de estos elementos, y deberá realizarse con el cuidado, caso concreto se recomienda el monitoreo interno anotando las alteraciones, y el monitoreo terrestre que compone observación sistemática de los elementos exteriores. Otra lesión importante a tomar en cuenta es el moho que se encuentra presente en 3 espacios de la edificación (Fig.3.3); de igual manera, se encuentra en mampostería y cielo raso, volviéndose un problema que a más de ser estético, puede derivar en afecciones a la salud de los individuos.

Se puede notar que en plantas superiores el agua ingresa por lesiones de la cubierta, estancándose en el cielo raso, mientras que en la primera planta, se estima que la humedad aparece por capilaridad. Una vez el agua penetra en el material, causa su deterioro por la aparición de vegetación parasitaria. Esto causa grave daño en los muros de adobe, ya que las raíces una vez penetran la tierra, disgregan el material.

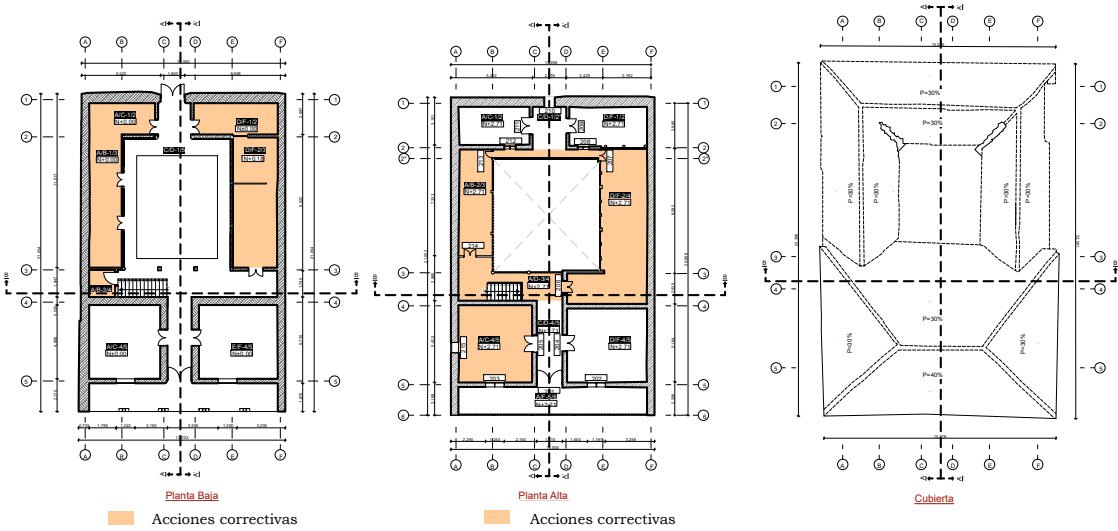
FIGURA 3.5: Acciones correctivas

ción y fisuras. Los procesos de actuación se deben realizar una vez las acciones emergentes hayan sido o se encuentren en una etapa próxima a culminar, otorgando prioridad a los elementos que pueden fracasar de manera inmediata. Para el PCP a mediano plazo se han contabilizado 14 espacios en planta alta y 12 espacios en planta baja que requieren de acciones correctivas, 14 de las lesiones se encuentran en la mampostería, 11 en cielo raso, y 6 lesiones patológicas en pisos (Fig.3.4). De este modo se prevé un costo aproximado de \$4500.00 para las acciones a mediano plazo que incluyen los costos de material, mano de obra, equipo y transporte. También es necesario analizar las condiciones generales en la que se encuentran los elementos, para asegurar que el daño una vez sea atendido, no vuelva a generar lesiones patológicas. Parte de eso hace referencia el PCP a largo plazo.

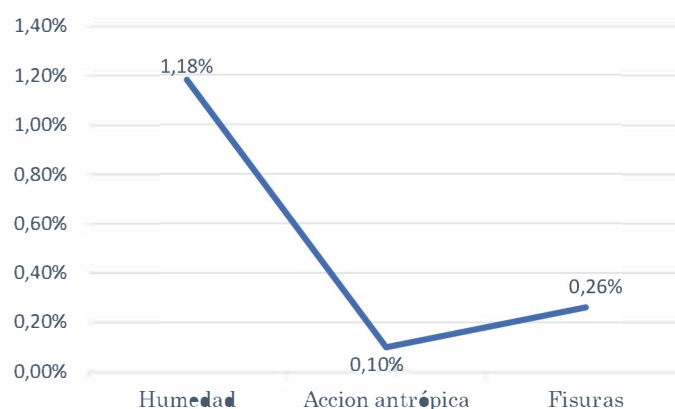
FIGURA 3.9: Principales agentes patológicos de cielo raso

Del estado de conservación de la vivienda se pudo extraer que la mayor afectación se encuentra en el cielo raso, y el principal agente patológico es la presencia de agua, y como consecuencia se han hecho presente las fisuras, pudrición, y desprendimientos (Fig.3.9).

De modo que el 1,20 % hace referencia a las lesiones patológicas por humedad, el 0,26 % a las fisuras, y el último 10 % por acción antrópica, La mayor cantidad de deterioro de cielo raso se encuentra en la planta alta, producto de la materialidad del cielo raso conformado por enchacado que en contacto con el agua ha generado pudrición (Fig.3.9). Asimismo, el piso presenta lesiones por el agente patológico de humedad, mismas que se manifiestan en un 1,57 % de la edificación.

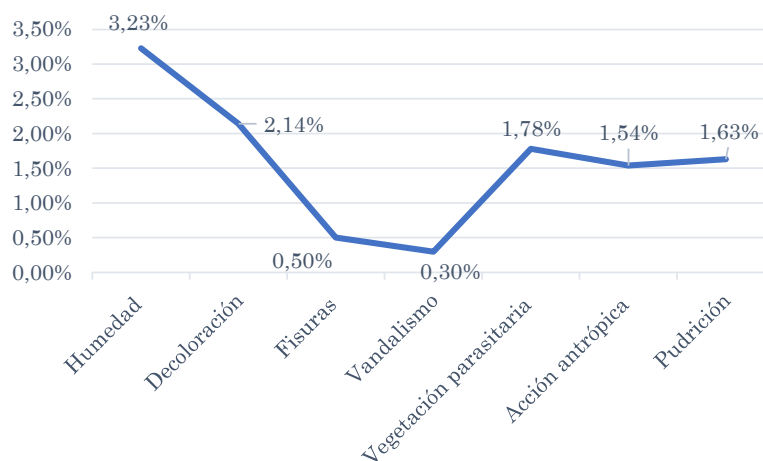
FIGURA 4.3: Principales agentes patológicos de mampostería

Por su parte, la mampostería experimenta presencia de humedad y vegetación parasitaria, este problema surge como consecuencia de las patologías en cielo raso, que permiten

el paso de agua hacia el interior afectando de manera principal al revoque de las paredes, del mismo modo la acción antrópica funciona como agente patológico especialmente en fachadas ya que se encuentran lesionadas por vandalismo. Estas lesiones patológicas se encuentran presentes en el 11.12 % y se manifiestan en formas de humedad, decoloración, vegetación parasitaria, pudrición, fisuras, y vandalismo (Fig.4.3).

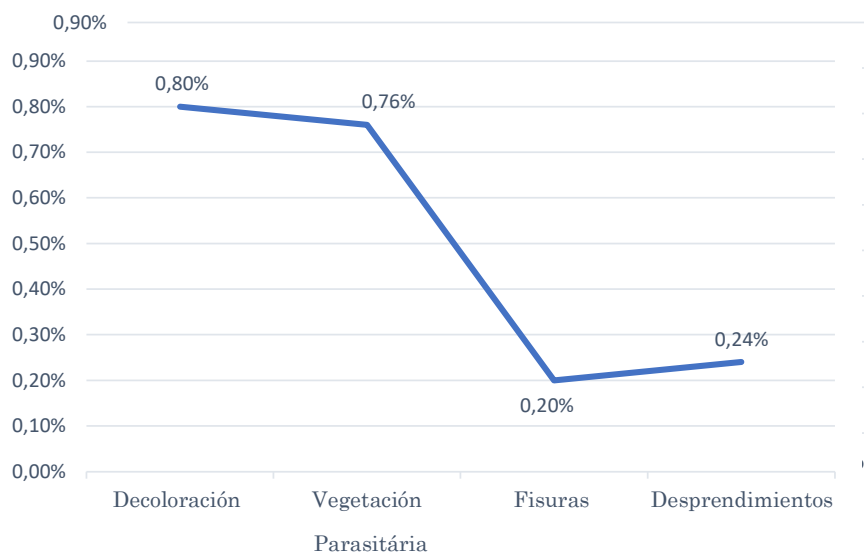
FIGURA 4.4: Principales agentes patológicos de cubierta

Por último, se analiza la cubierta en donde las lesiones patológicas se han manifestado en un 2,06 % siendo el agente predominante el factor climático como radiación, humedad, entre otros. El desgaste por la exposición a las condiciones climáticas se ha hecho evidente con el paso del tiempo presentando decoloración en el recubrimiento de teja, vegetación parasitaria por estancamientos de agua, fisuras y desprendimientos del recubrimiento (Fig.4.4).

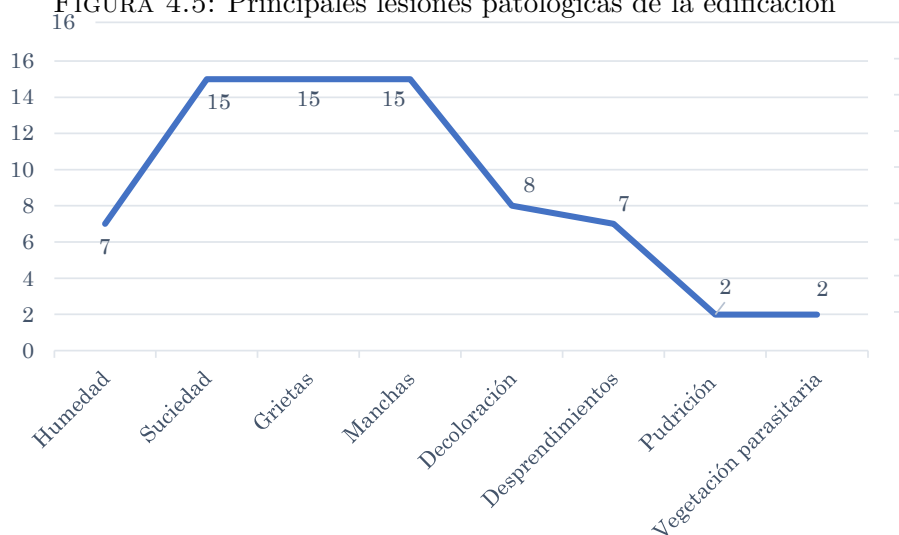
FIGURA 4.5: Principales lesiones patológicas de la edificación

Como resultado general se obtiene que de los 15 espacios que conforman el edificio, 15 espacios presentaban suciedad, grietas, y manchas, 8 de ellos presentan decoloración, en 7 espacios se manifiesta el desprendimiento de elementos y humedad, y en 2 se manifiesta pudrición y vegetación parasitaria (Fig.4.5).

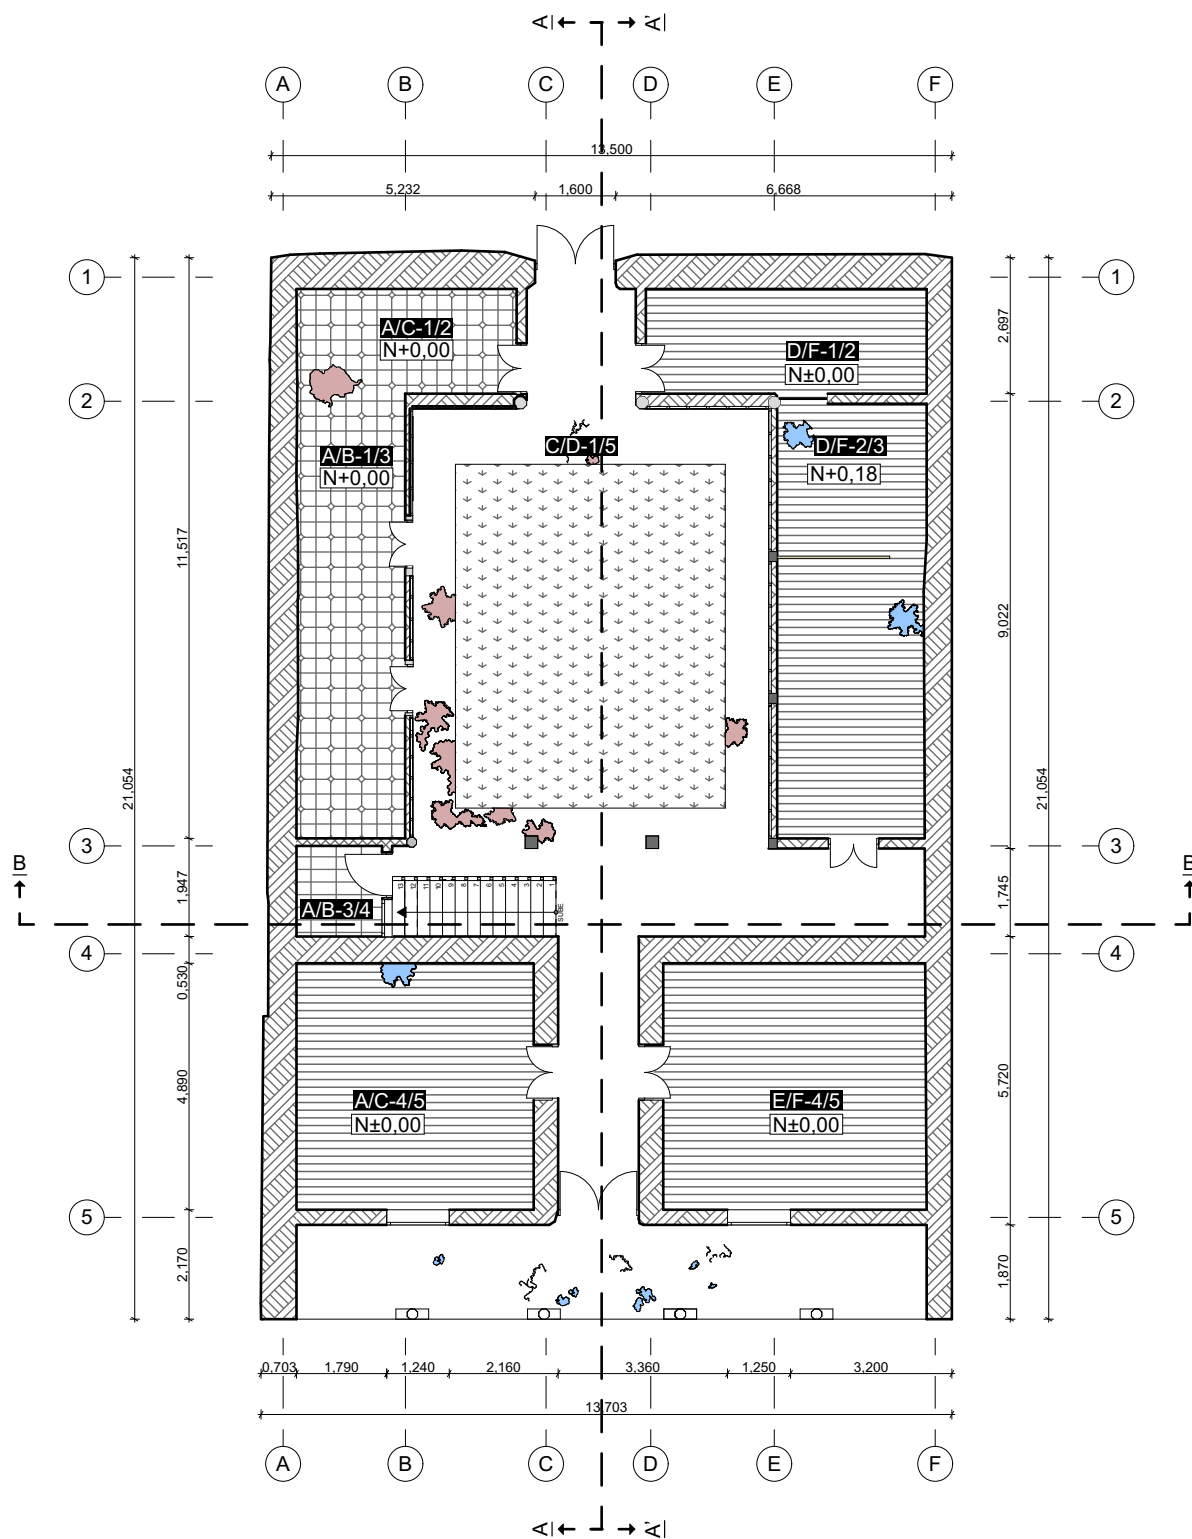
Lesiones patológicas pisos Planta Baja

Humedad

Planta Baja: Lesiones patológicas de pisos
Esc. 1:150

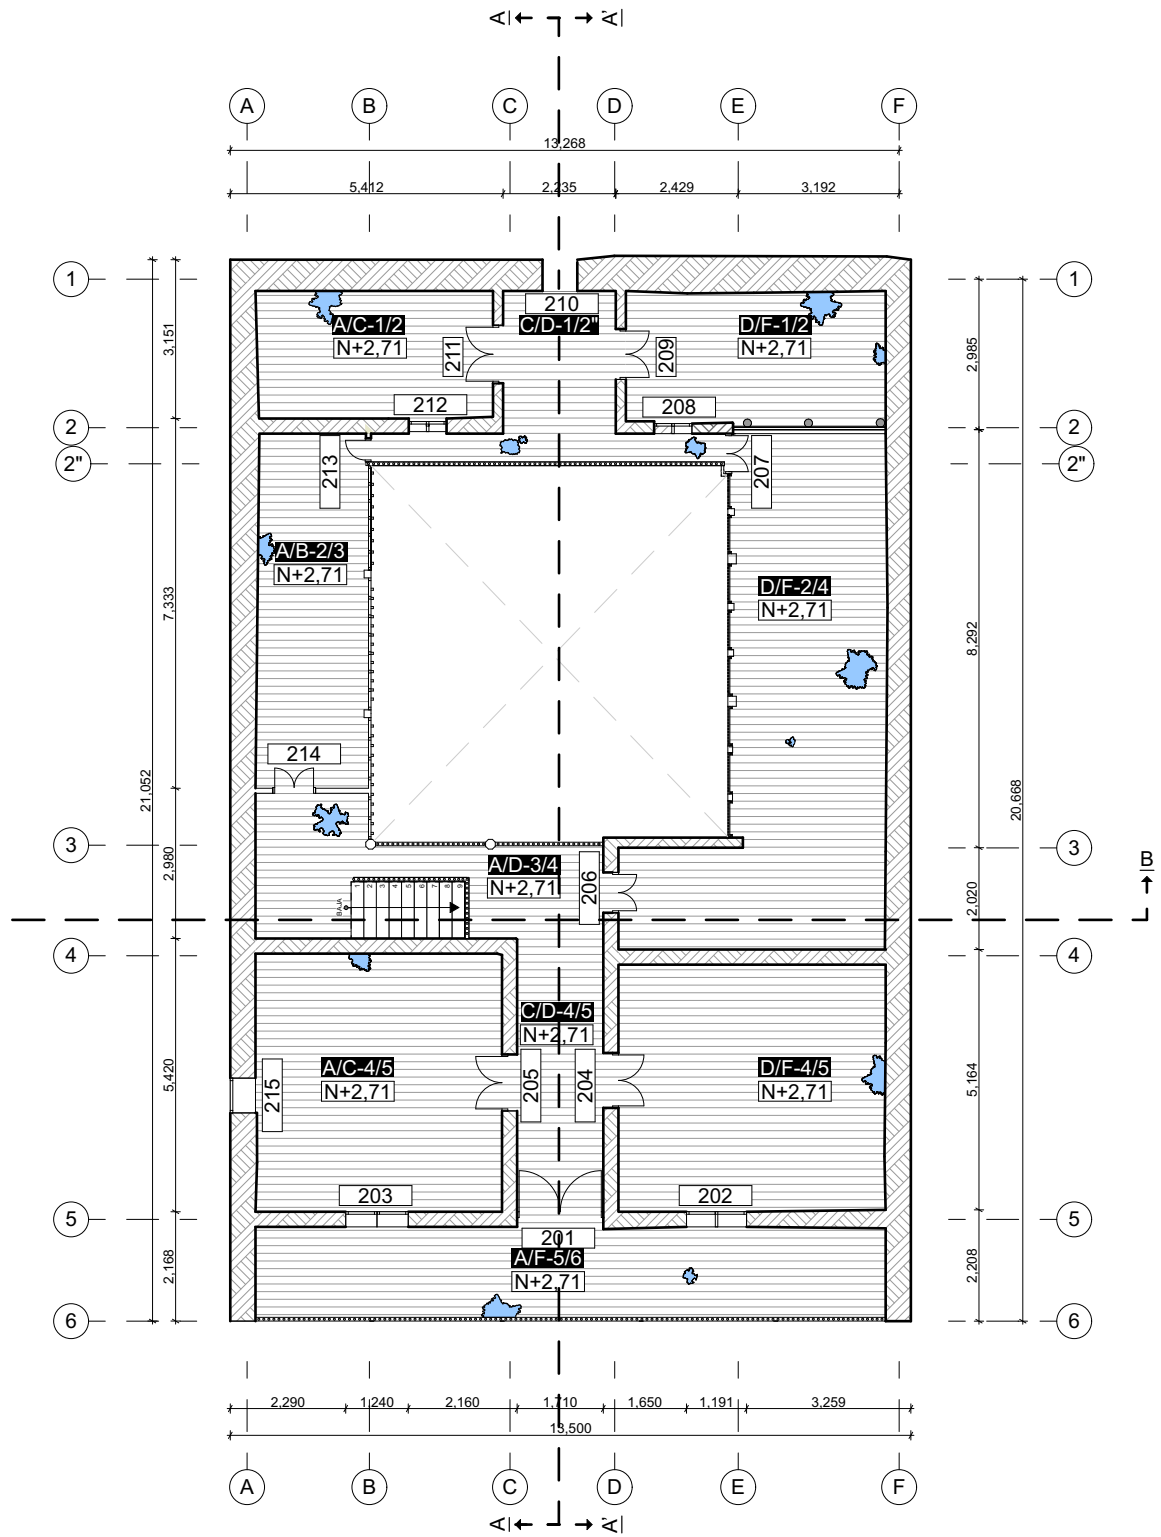
Lesiones patológicas pisos Planta Alta

Acción antrópica

Planta Alta: Lesiones patológicas de pisos
Esc. 1:150

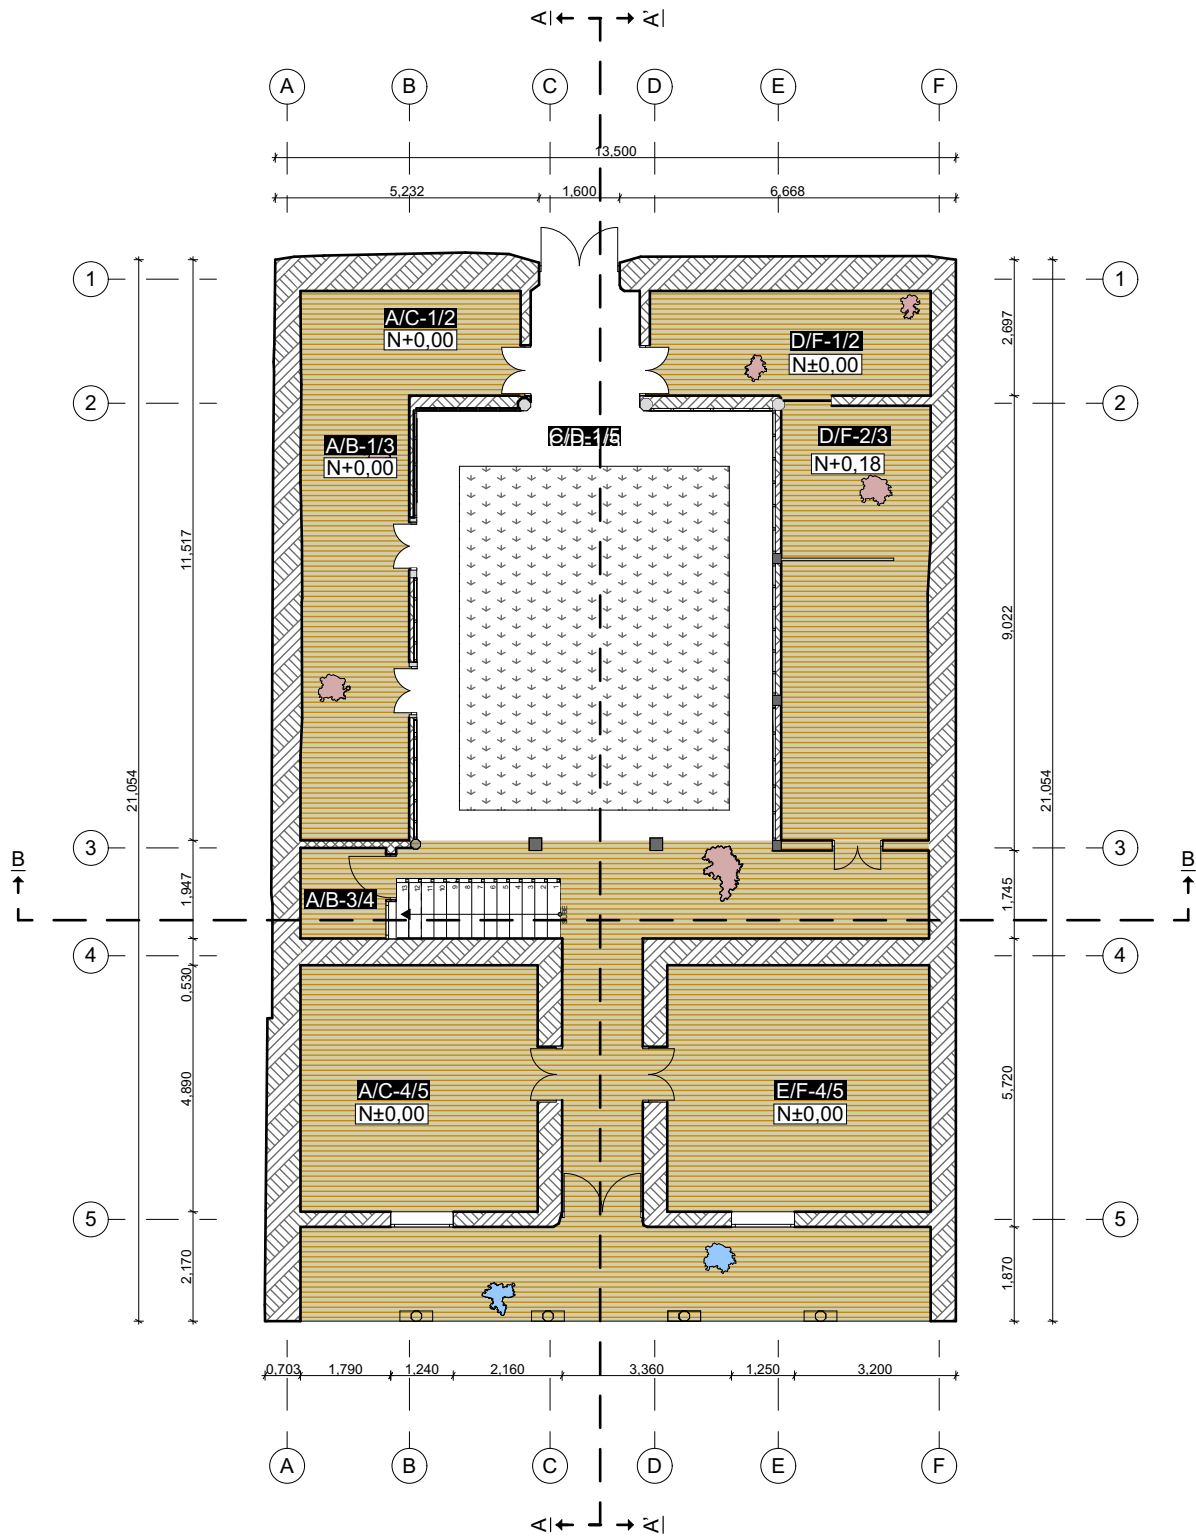
Lesiones patológicas cielo raso Planta Baja

Acción antrópica

Planta Baja: Lesiones patológicas de cielo raso
Esc. 1:150

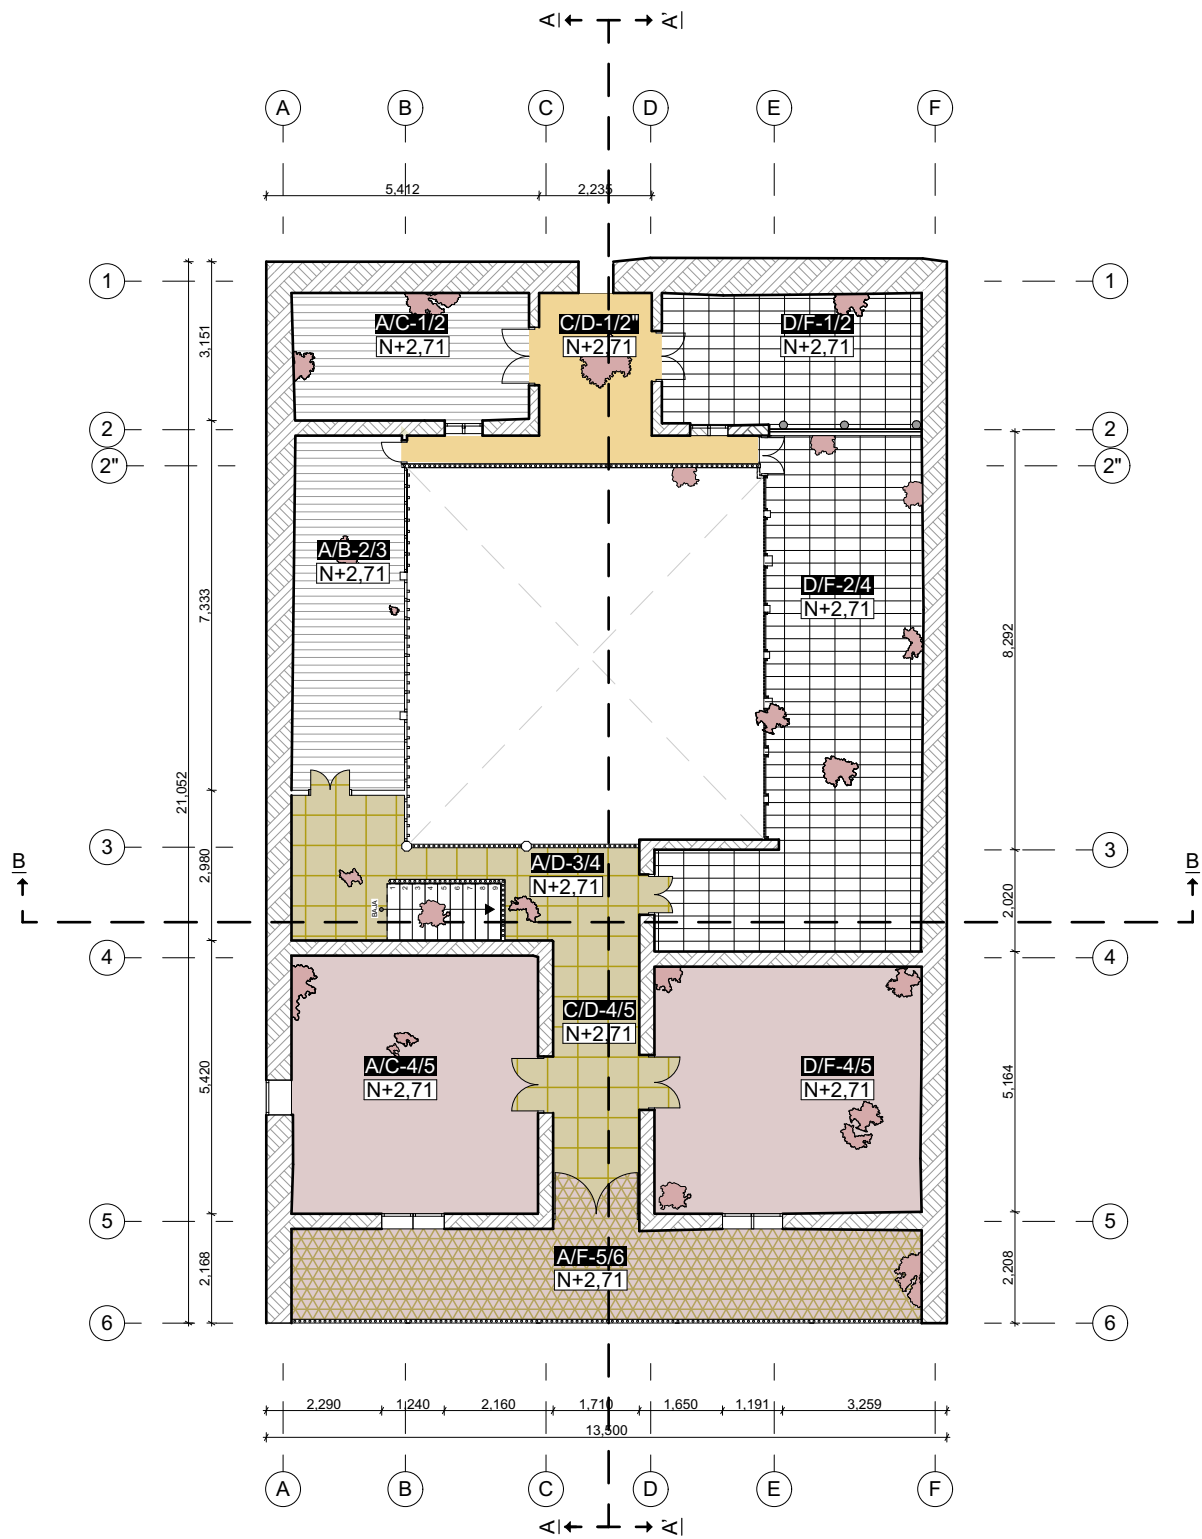
Lesiones patológicas cielo raso planta alta

Humedad

Planta Alta: Lesiones patológicas de cielo raso
Esc. 1:150

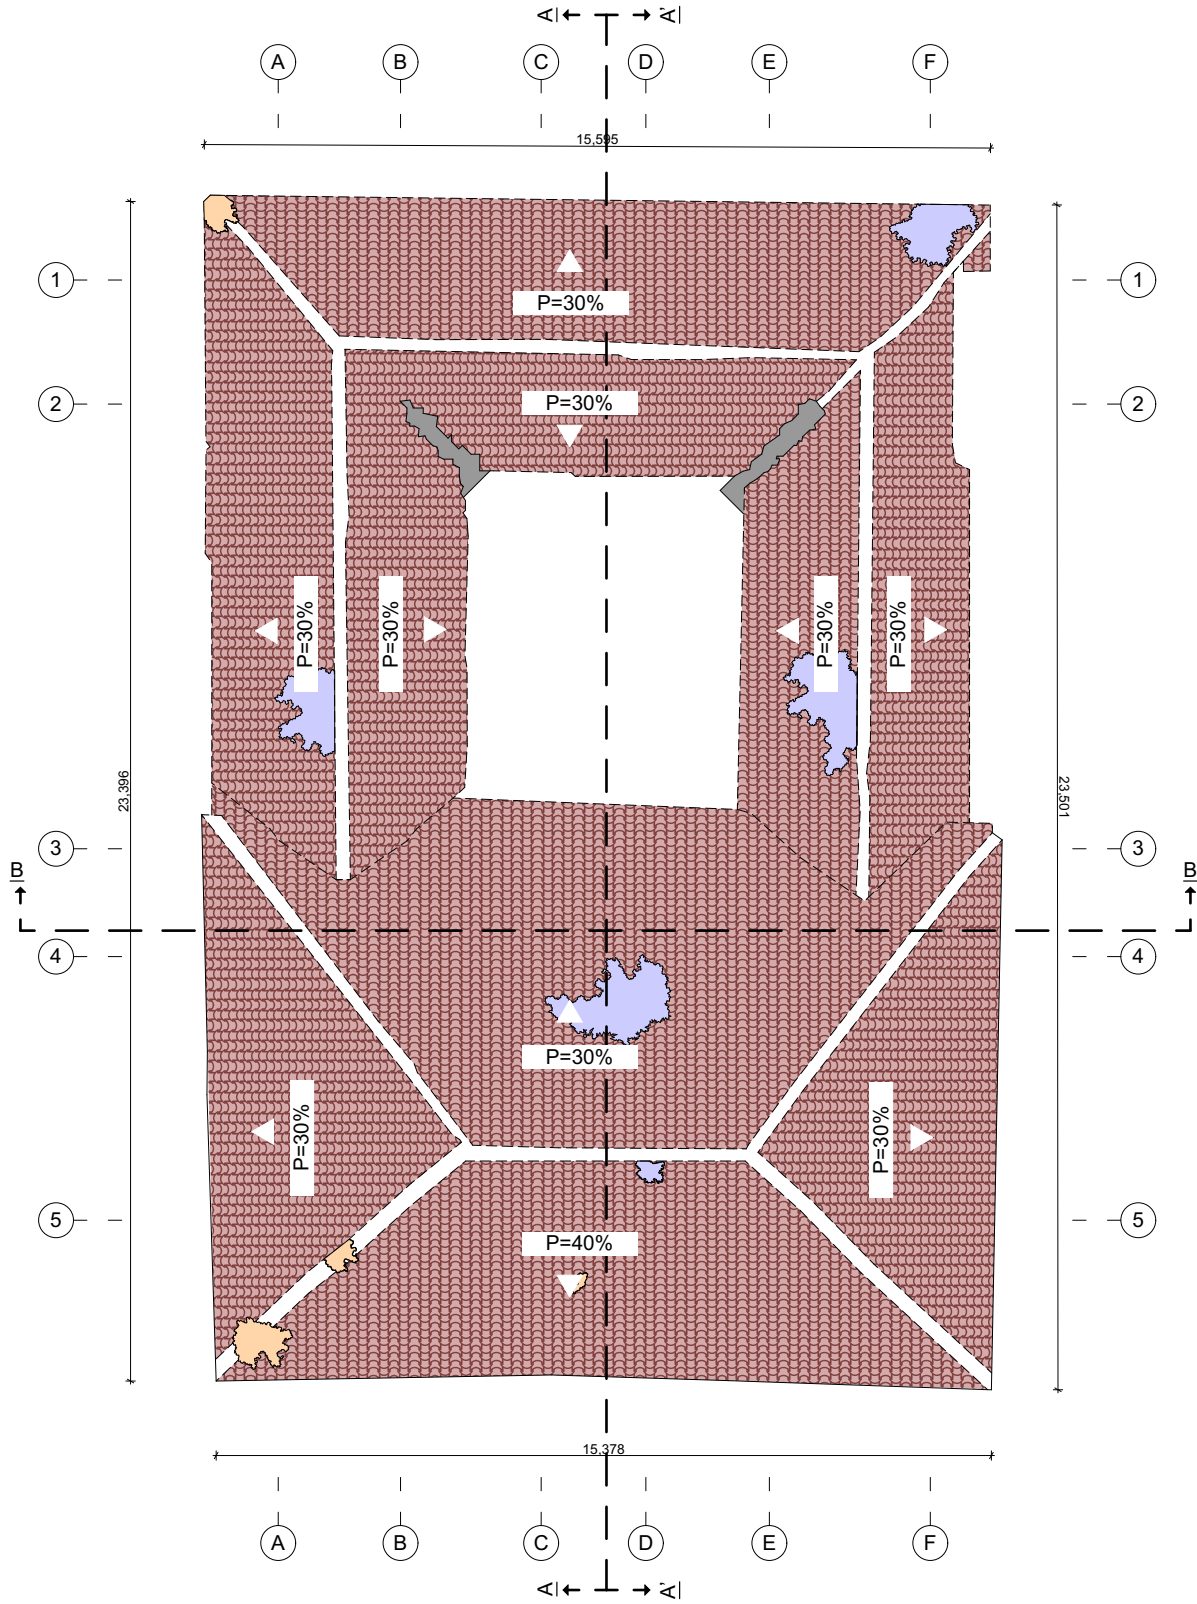
Lesiones Patológicas de la cubierta

Decoloración

Fisuras

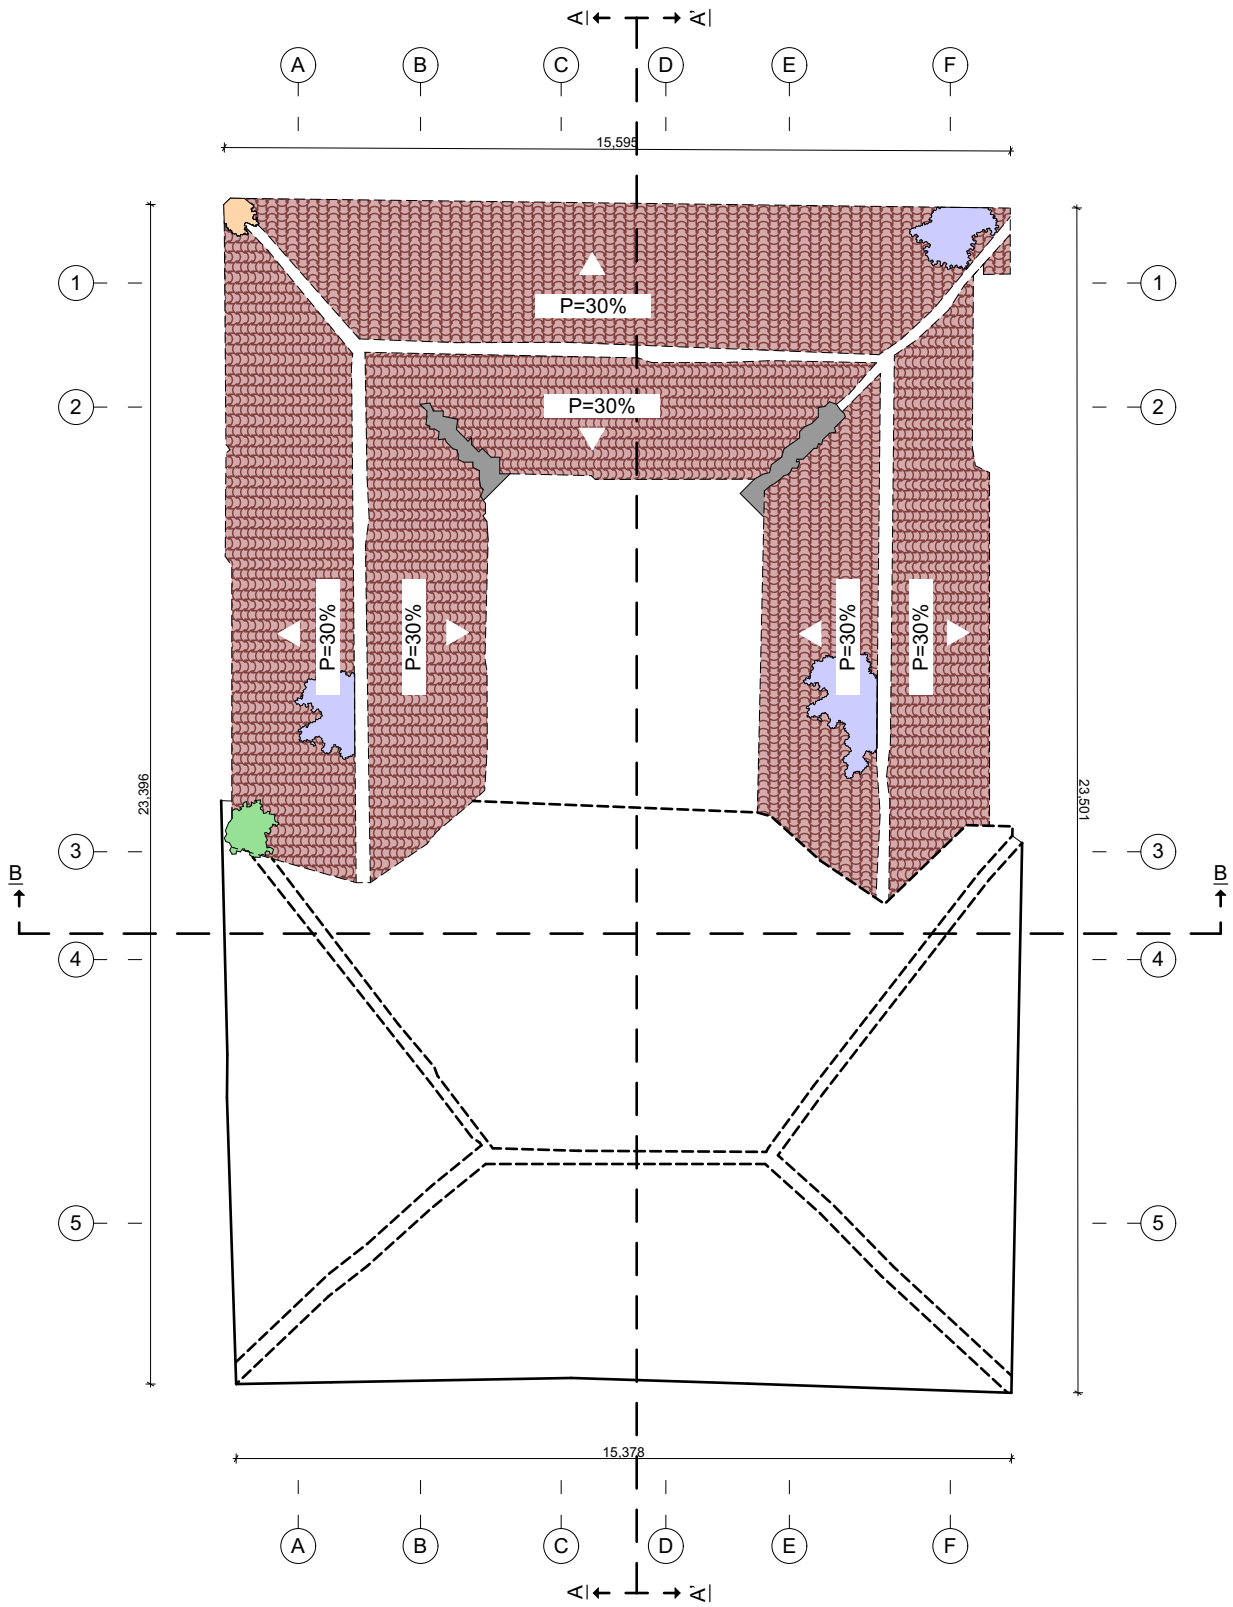
Lesiones Patológicas de la cubierta

- Decoloración
- Vegetación parasitaria
- Fisuras
- Desprendimientos

Cubierta: Lesiones patológicas
Esc. 1:150

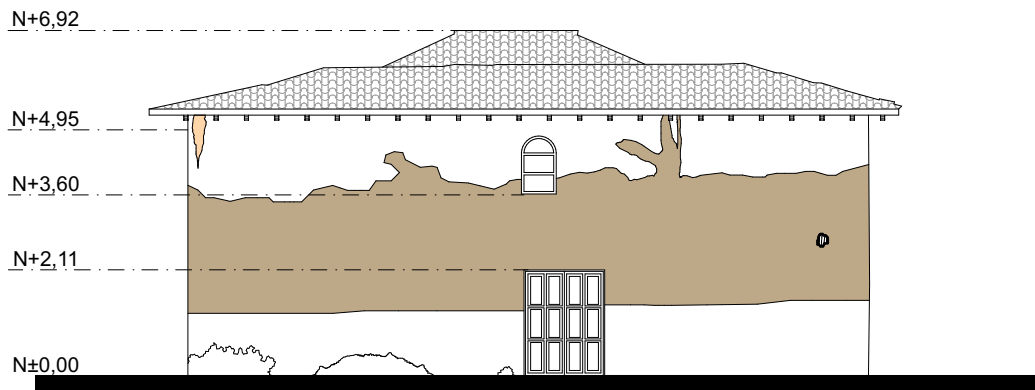
Elevación Sur

Decoloración

Humedad

Fisuras

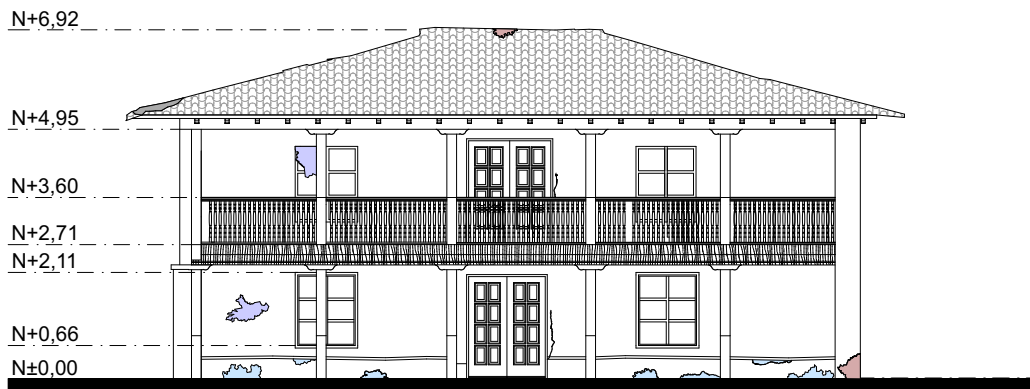
Elevación Norte

Vandalismo

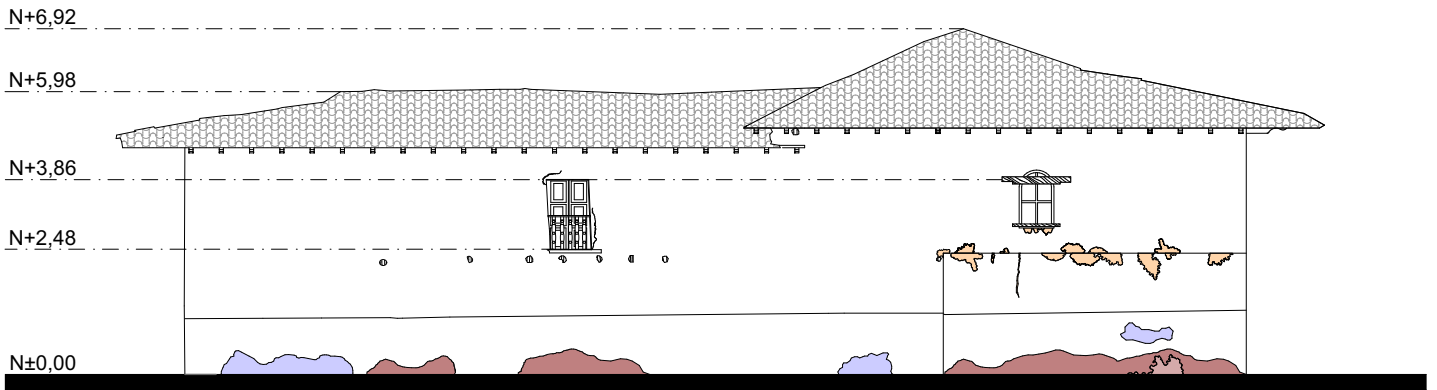
Elevación Este

Acción antrópica

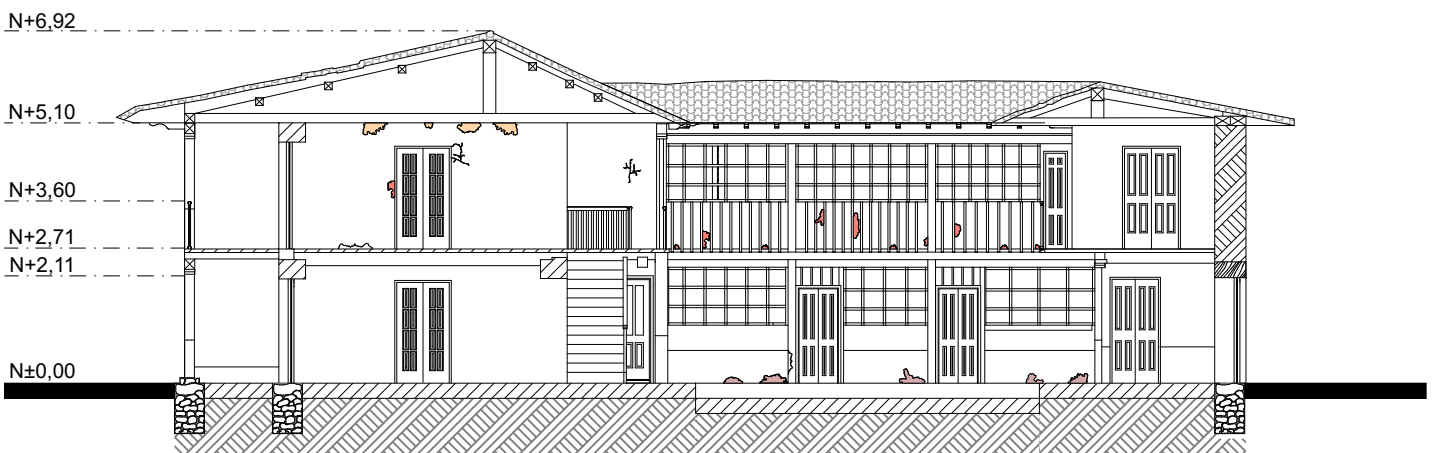
Corte A-A

Vegetación Parasitaria

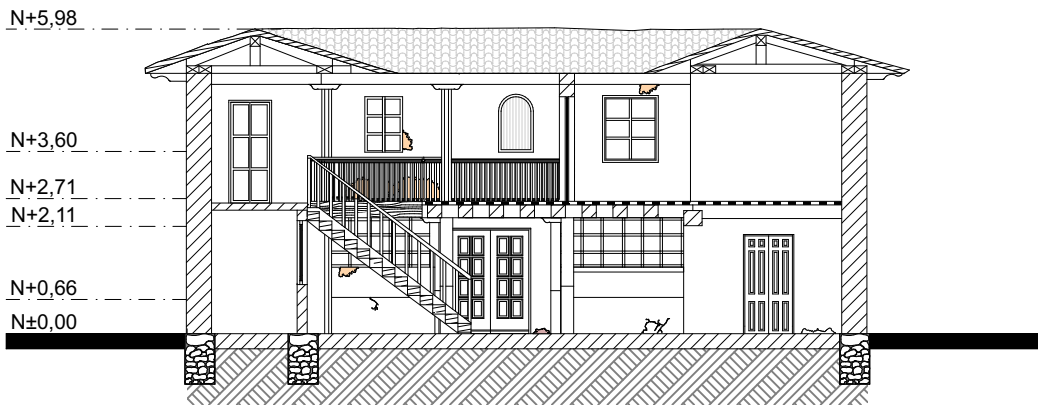
Corte B-B

Vegetación Parasitaria

Humedad

Fisuras

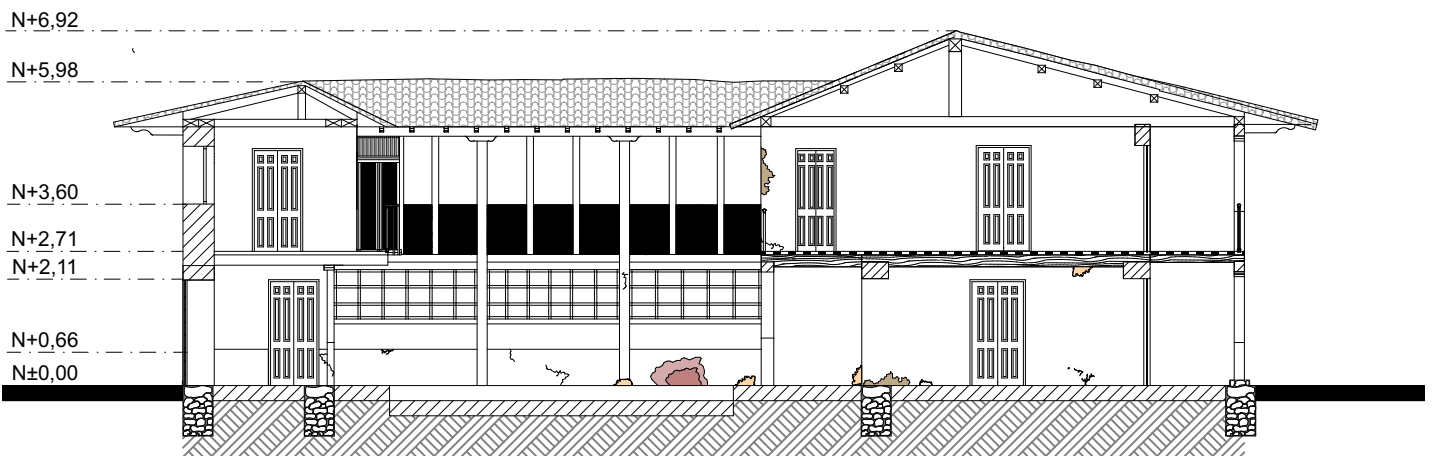
Corte A"-A"

Vegetación Parasitaria

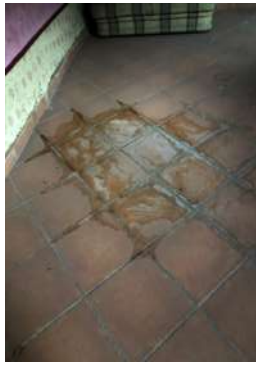
Estructura: Piso

Cuadro de lesiones Planta Baja			
Espacio A/B-1/3			
TIPO		SINTOMATOLOGÍA	
Físicas	x	Fisuraciones	
Mecánicas	x	Desprendimientos	
Biológicas		Acción antrópica	
Químicas		Humedad	x
Electro- químicas			
Antrópicas			
		Ficha Patológica N°	1

Agente patológico	
		agua	
		Posible tratamiento	
		Restitución de las piezas dañadas por un material similar, limpieza mecánica y química de la estructura en donde se asientan las piezas, impermeabilización de los elementos añadidos y existentes.

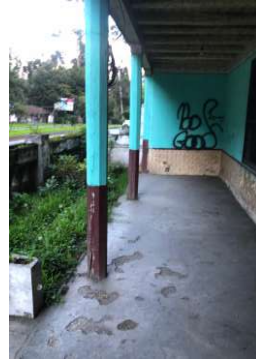
Estructura: Piso, Pared

Cuadro de lesiones Planta Baja			
Espacio A/F-5/6			
TIPO		SINTOMATOLOGÍA	
Físicas	x	Fisuraciones	x
Mecánicas	x	Desprendimientos	x
Biológicas		Acción antrópica	
Químicas		Humedad	x
Electro- químicas			
Antrópicas			
		Ficha Patológica N°	3

Agente patológico	
		Ser humano, sismos.	
		Posible tratamiento	
		Restitución del material faltante, acabado de pintura, y protección contra el ambiente (sellador)

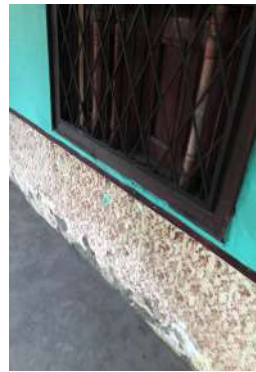
Estructura: Pared

Cuadro de lesiones Planta Baja			
Espacio A/F-5/6			
TIPO		SINTOMATOLOGÍA	
Físicas	x	Fisuraciones	x
Mecánicas	x	Desprendimientos	x
Biológicas		Acción antrópica	
Químicas		Humedad	
Electro- químicas			
Antrópicas			
		Ficha Patológica N°	4

Agente patológico	
		Ser humano, sismos.	
		Posible tratamiento	
		Restitución del material faltante con revoco de tierra, acabado de pintura, y protección contra el ambiente (sellador)

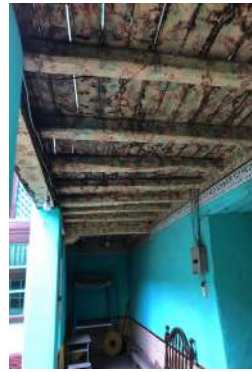
Estructura: Cielo raso

Cuadro de lesiones Planta Baja			
Espacio C/D-1/5			
TIPO		SINTOMATOLOGÍA	
Físicas	x	Fisuraciones	
Mecánicas		Desprendimientos	
Biológicas		Acción antrópica	
Químicas		Humedad	x
Electro- químicas			
Antrópicas			
		Ficha Patológica N° 5

Agente patológico			
agua			
Posible tratamiento			
Restitución de las piezas dañadas por un material similar, impermeabilización de los elementos añadidos y existentes.

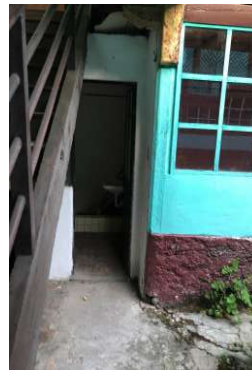
Estructura: Pared

Cuadro de lesiones Planta Baja			
Espacio C/D-1/5			
TIPO		SINTOMATOLOGÍA	
Físicas	x	Fisuraciones	
Mecánicas		Desprendimientos	
Biológicas	x	Acción antrópica	
Químicas		Humedad	x
Electro- químicas			
Antrópicas			
		Ficha Patológica N° 6

Agente patológico			
agua			
Posible tratamiento			
En estos casos es conveniente la combinación de métodos mecánicos y químicos, ya que es fundamental la retirada manual de los residuos, (rasquetear, cepillar) y posterior es necesaria la aplicación de herbicidas o químicos especiales para obras de interés patrimonial que eviten nuevamente brotes.

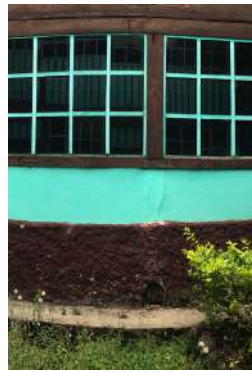
Estructura: Pared

Cuadro de lesiones Planta Baja			
Espacio D/F-2/3			
TIPO		SINTOMATOLOGÍA	
Físicas	x	Fisuraciones	x
Mecánicas		Desprendimientos	
Biológicas		Acción antrópica	
Químicas		Humedad	x
Electro- químicas			
Antrópicas			
		Ficha Patológica N° 7

Agente patológico			
Agua			
Posible tratamiento			
Restitución del revoque con barro similar, impermeabilizar para evitar nuevamente el daño.

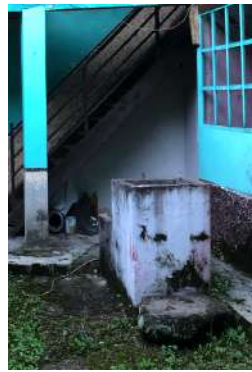
Estructura: Pared

Cuadro de lesiones Planta Baja			
Espacio C/D-1/5			
TIPO		SINTOMATOLOGÍA	
Físicas	x	Fisuraciones	x
Mecánicas		Desprendimientos	x
Biológicas	x	Acción antrópica	
Químicas		Humedad	x
Electro- químicas			
Antrópicas			
		Ficha Patológica N° 8

Agente patológico			
Agua			
Posible tratamiento			
Utilización de métodos mecánicos para extraer la zona contaminada (rasquetear, cepillar y limpiar) aplicación de herbicidas y químicos para proteger la pared, aplicación de impermeabilizante o sellador

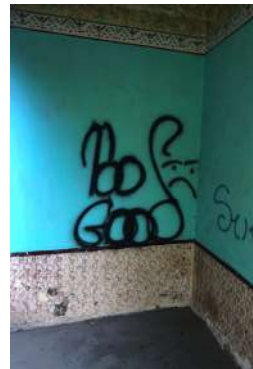
Estructura: Pared

Cuadro de lesiones Planta Baja			
Espacio A/F-5/6			
TIPO		SINTOMATOLOGÍA	
Físicas		Fisuraciones	
Mecánicas		Desprendimientos	
Biológicas		Acción antrópica	x
Químicas		Humedad	
Electro- químicas		Ficha Patológica N°	10
Antrópicas	x

Agente patológico	
		vandalismo	
		Posible tratamiento	
		Remoción química y mecánica cuidando no dañar los restos de la superficie, aplicar una capa de pintura similar a la original, protección contra la humedad.

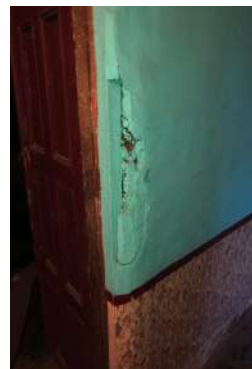
Estructura: Pared

Cuadro de lesiones Planta Baja			
Espacio C/D-1/5			
TIPO		SINTOMATOLOGÍA	
Físicas	x	Fisuraciones	
Mecánicas		Desprendimientos	x
Biológicas		Acción antrópica	
Químicas		Humedad	
Electro- químicas		Ficha Patológica N°	11
Antrópicas			
 		Agente patológico	
		Sismos, ser humano	
		Posible tratamiento	
		Añadir revoque similar para completar la superficie, tratar mediante procesos químicos contra la intemperie (impermeabilizar)

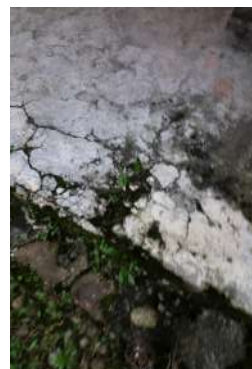
Cuadro de lesiones Planta Baja			
Espacio C/D-1/5			
TIPO		SINTOMATOLOGÍA	
Físicas	x	Fisuraciones	x
Mecánicas		Desprendimientos	
Biológicas	x	Acción antrópica	
Químicas		Humedad	x
Electro- químicas		Ficha Patológica N°	12
Antrópicas

Agente patológico	
		agua	
		Posible tratamiento	
		Tratar mediante procesos químicos y mecánicos removiendo las especies vegetales, aplicar mortero con condiciones similares para cubrir las fisuras, proteger contra la intemperie (impermeabilizar) y sellar.

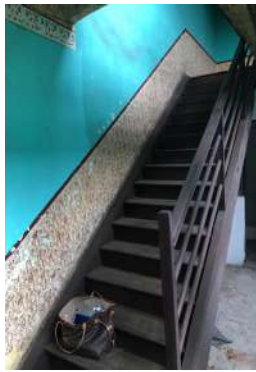
Cuadro de lesiones Planta Baja			
Espacio A/B-3/4			
TIPO		SINTOMATOLOGÍA	
Físicas	x	Fisuraciones	
Mecánicas		Desprendimientos	x
Biológicas		Acción antrópica	
Químicas		Humedad	
Electro- químicas			
Antrópicas	x		
		Ficha Patológica N° 19

Agente patológico Desprendimiento de la pintura ocasionado por erosión y actividad antrópica.			
Posible tratamiento Restitución con pintura similar, aplicar sellador o impermeabilizante.

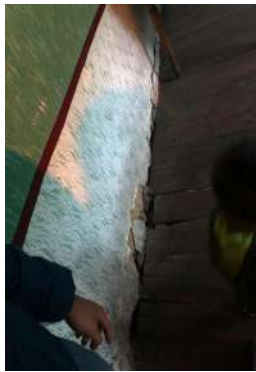
Cuadro de lesiones Planta Baja			
Espacio D/F-2/3			
TIPO		SINTOMATOLOGÍA	
Físicas	x	Fisuraciones	x
Mecánicas		Desprendimientos	x
Biológicas		Acción antrópica	x
Químicas		Humedad	x
Electro- químicas			
Antrópicas	x		
		Ficha Patológica N° 20

Agente patológico Desprendimiento del revoque y desgaste de pisos de madera causado por actividad humana, y exceso de humedad.			
Posible tratamiento Restitución del revoque para la pared, acabado de pintura, impermeabilizante y sellador. Restitución de las piezas afectadas del piso de madera, aplicación del sellador.

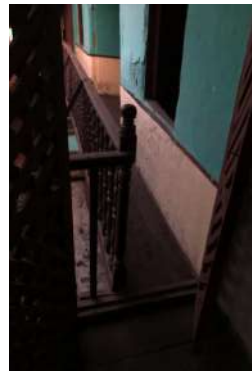
Cuadro de lesiones Planta Alta			
Espacio D/F-2/4			
TIPO		SINTOMATOLOGÍA	
Físicas	x	Fisuraciones	
Mecánicas		Desprendimientos	
Biológicas		Acción antrópica	
Químicas		Humedad	x
Electro- químicas		Ficha Patológica N° 21	
Antrópicas

Agente patológico		
	Daño ocasionado por movimientos sísmicos		
	Posible tratamiento		
Restitución del revoque con barro similar, aplicación de una capa de pintura e impermeabilización.

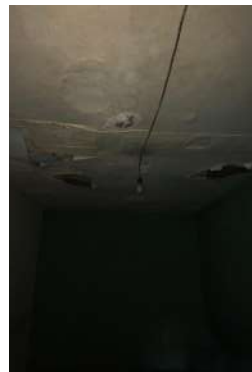
Cuadro de lesiones Planta Alta			
Espacio A/C-1/2			
TIPO		SINTOMATOLOGÍA	
Físicas	x	Fisuraciones	
Mecánicas		Desprendimientos	
Biológicas		Acción antrópica	
Químicas		Humedad	x
Electro- químicas		Ficha Patológica N° 22	
Antrópicas

Agente patológico		
	Daño causado por presencia de agua (goteras)		
	Posible tratamiento		
Restitución de las piezas afectadas, aplicación de impermeabilizante.

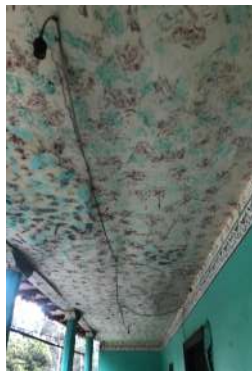
Cuadro de lesiones Planta Alta			
Espacio A/F-5/6			
TIPO		SINTOMATOLOGÍA	
Físicas	x	Fisuraciones	x
Mecánicas		Desprendimientos	
Biológicas		Acción antrópica	
Químicas		Humedad	
Electro- químicas		Ficha Patológica N° 23	
Antrópicas

Agente patológico		
	Fisuraciones producto de humedad, y actividad sísmica.		
	Posible tratamiento		
Colocación de revoque con barro similar, capa de pintura, aplicación de impermeabilizantes.

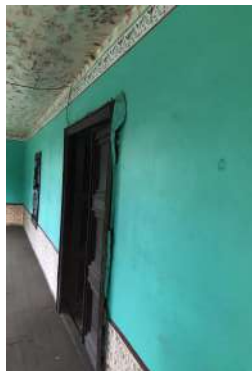
Cuadro de lesiones Planta Alta			
Espacio A/F-5/6			
TIPO		SINTOMATOLOGÍA	
Físicas	x	Fisuraciones	x
Mecánicas		Desprendimientos	
Biológicas		Acción antrópica	
Químicas		Humedad	
Electro- químicas		Ficha Patológica N° 24	
Antrópicas

Agente patológico		
	Fisuraciones causadas por movimientos sísmicos.		
	Posible tratamiento		
Colocación de revoque con barro similar, capa de pintura, protección contra la humedad.

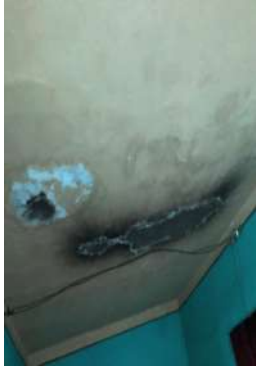
Cuadro de lesiones Planta Alta			
Espacio C/D-1/2			
TIPO		SINTOMATOLOGÍA	
Físicas	x	Fisuraciones	
Mecánicas		Desprendimientos	
Biológicas		Acción antrópica	
Químicas		Humedad	x
Electro- químicas		Ficha Patológica N°	25
Antrópicas

Agente patológico		
	agua		
Posible tratamiento			
Limpieza del cielo raso, extracción de las zonas irreparables, aplicación de impermeabilizante.

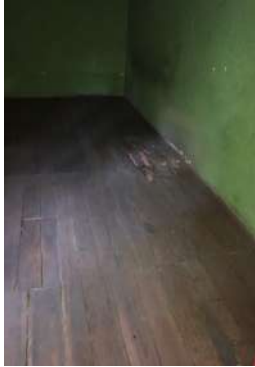
Cuadro de lesiones Planta Alta			
Espacio A/C-1/2			
TIPO		SINTOMATOLOGÍA	
Físicas	x	Fisuraciones	
Mecánicas		Desprendimientos	
Biológicas		Acción antrópica	
Químicas		Humedad	x
Electro- químicas		Ficha Patológica N°	26
Antrópicas	x		
 	Agente patológico		
	ser humano, agua		
Posible tratamiento			
Restitución de las piezas afectadas, aplicación de impermeabilizantes.

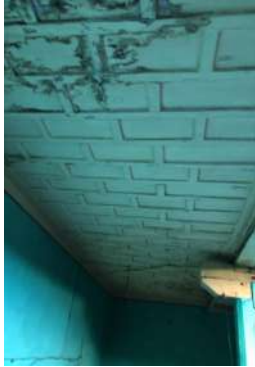
Cuadro de lesiones Planta Alta			
Espacio A/D-3/4			
TIPO		SINTOMATOLOGÍA	
Físicas	x	Fisuraciones	
Mecánicas		Desprendimientos	
Biológicas		Acción antrópica	
Químicas		Humedad	x
Electro- químicas		Ficha Patológica N°	27
Antrópicas

Agente patológico		
	agua.		
Posible tratamiento			
Restitución de las piezas afectadas, aplicación de impermeabilizante.
