PLAN PILOTO DE CONSERVACIÓN PREVENTIVA APLICADO AL CASO DEL EDIFICIO LA QUINTA

TRABAJO DE TITULACIÓN O PROYECTO DE INTEGRACIÓN CURRICULAR
PREVIO A LA OBTENCIÓN DEL TÍTULO DE ARQUITECTO

Autor: María José Pesántez Arguello

2020

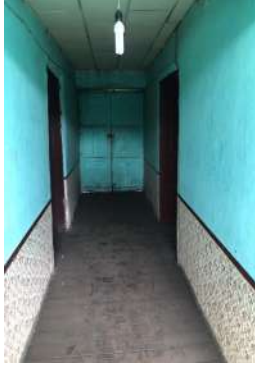
Cuadro de lesiones Planta Alta			
Espacio C/D-4/5			
TIPO		SINTOMATOLOGÍA	
Físicas	x	Fisuraciones	
Mecánicas		Desprendimientos	
Biológicas		Acción antrópica	
Químicas		Humedad	x
Electro- químicas		Ficha Patológica N°	28
Antrópicas

Agente patológico		
	agua.		
Posible tratamiento			
Limpieza mecánica de las zonas afectadas, aplicación de una capa de pintura similar a la original, impermeabilizantes para proteger la estructura.

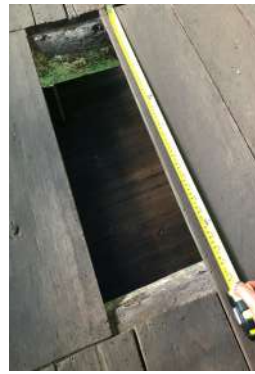
Cuadro de lesiones Planta Alta			
Espacio D/F-2/4			
TIPO		SINTOMATOLOGÍA	
Físicas	x	Fisuraciones	
Mecánicas		Desprendimientos	x
Biológicas		Acción antrópica	
Químicas		Humedad	
Electro- químicas		Ficha Patológica N° 29	
Antrópicas	x

Agente patológico			
ser humano			
Posible tratamiento			
Colocación de pieza faltante.

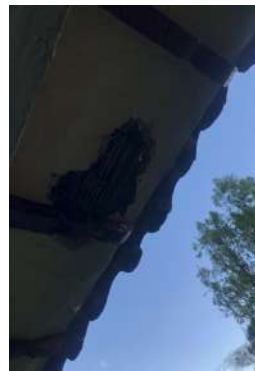
Cuadro de lesiones Planta Alta			
Espacio D/F-2/4			
TIPO		SINTOMATOLOGÍA	
Físicas	x	Fisuraciones	
Mecánicas		Desprendimientos	x
Biológicas		Acción antrópica	
Químicas		Humedad	x
Electro- químicas		Ficha Patológica N° 30	
Antrópicas

Agente patológico			
agua.			
Posible tratamiento			
Colocación de revoco con barro similar, aplicación de impermeabilizantes.

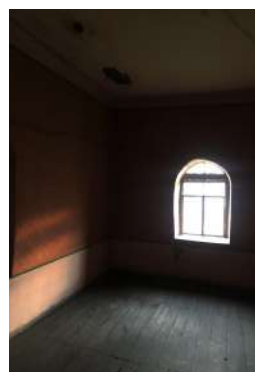
Cuadro de lesiones Planta Alta			
Espacio A/C-4/5			
TIPO		SINTOMATOLOGÍA	
Físicas	x	Fisuraciones	
Mecánicas		Desprendimientos	
Biológicas		Acción antrópica	
Químicas		Humedad	x
Electro- químicas		Ficha Patológica N° 32	
Antrópicas

Agente patológico			
agua.			
Posible tratamiento			
Colocación de revoco con barro similar, capa de pintura, aplicación de impermeabilizantes.

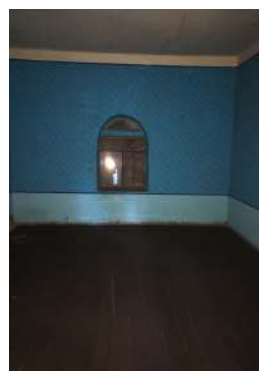
Cuadro de lesiones Planta Alta			
Espacio D/F-4/5			
TIPO		SINTOMATOLOGÍA	
Físicas	x	Fisuraciones	x
Mecánicas		Desprendimientos	
Biológicas		Acción antrópica	
Químicas		Humedad	
Electro- químicas		Ficha Patológica N° 36	
Antrópicas

Agente patológico		
	agua, sismos		
	Posible tratamiento		
Colocación de revoque con barro similar, capa de pintura, aplicación de impermeabilizantes.

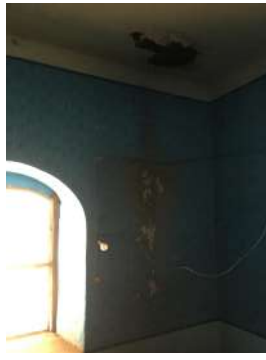
Agente patológico
agua

Posible tratamiento
Limpieza mecánica para retirar polvo y restos de barro de la pared, colocación de pintura similar, impermeabilización, colocación del cielo raso con barro similar.

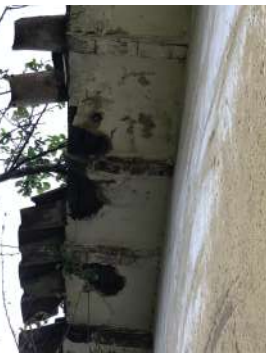
Agente patológico
agua.

Posible tratamiento
Colocación de revoco con barro similar, aplicación de impermeabilizantes.

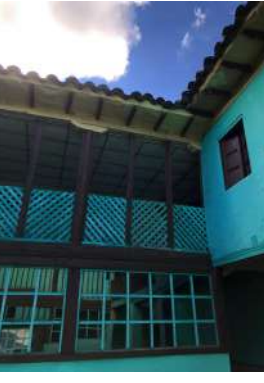
Agente patológico
condiciones ambientales

Posible tratamiento
Limpieza mecánica de los elementos para eliminar polvo y restos de pintura, aplicación de pintura y sellador, protección contra el ambiente.

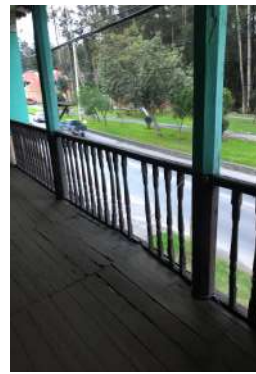
Cuadro de lesiones Planta Alta		
Espacio A/F-5/6		
TIPO	SINTOMATOLOGÍA	
Físicas		Fisuraciones x
Mecánicas		Desprendimientos
Biológicas		Acción antrópica
Químicas		Humedad
Electro- químicas		Ficha Patológica N° 49
Antrópicas	x	
 	Agente patológico	
	sismos, ser humano	
	Posible tratamiento	
Colocación de las piezas faltantes con acabado similar a las existentes, protección y mantenimiento de las piezas existentes.

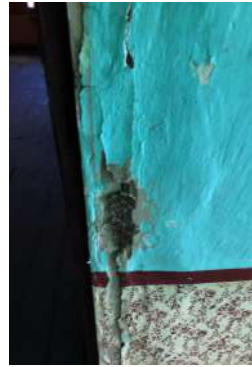
Cuadro de lesiones Planta Alta			
Espacio A/D-3/4			
TIPO		SINTOMATOLOGÍA	
Físicas	x	Fisuraciones	
Mecánicas		Desprendimientos	x
Biológicas		Acción antrópica	
Químicas		Humedad	x
Electro- químicas			
Antrópicas		Ficha Patológica N°	52

Agente patológico	
		agua.	
		Posible tratamiento	
		Colocación de revoco con barro similar, aplicación de impermeabilizantes.

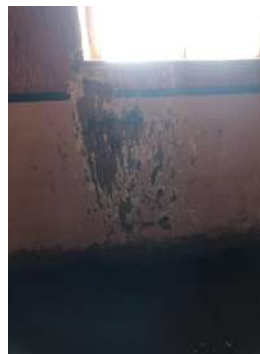
Cuadro de lesiones Planta Alta			
Espacio A/C-4/5			
TIPO		SINTOMATOLOGÍA	
Físicas	x	Fisuraciones	
Mecánicas		Desprendimientos	
Biológicas		Acción antrópica	x
Químicas		Humedad	x
Electro- químicas			
Antrópicas		Ficha Patológica N°	54

Agente patológico	
		agua, ser humano	
		Posible tratamiento	
		Capa de pintura similar, aplicación de impermeabilizantes.

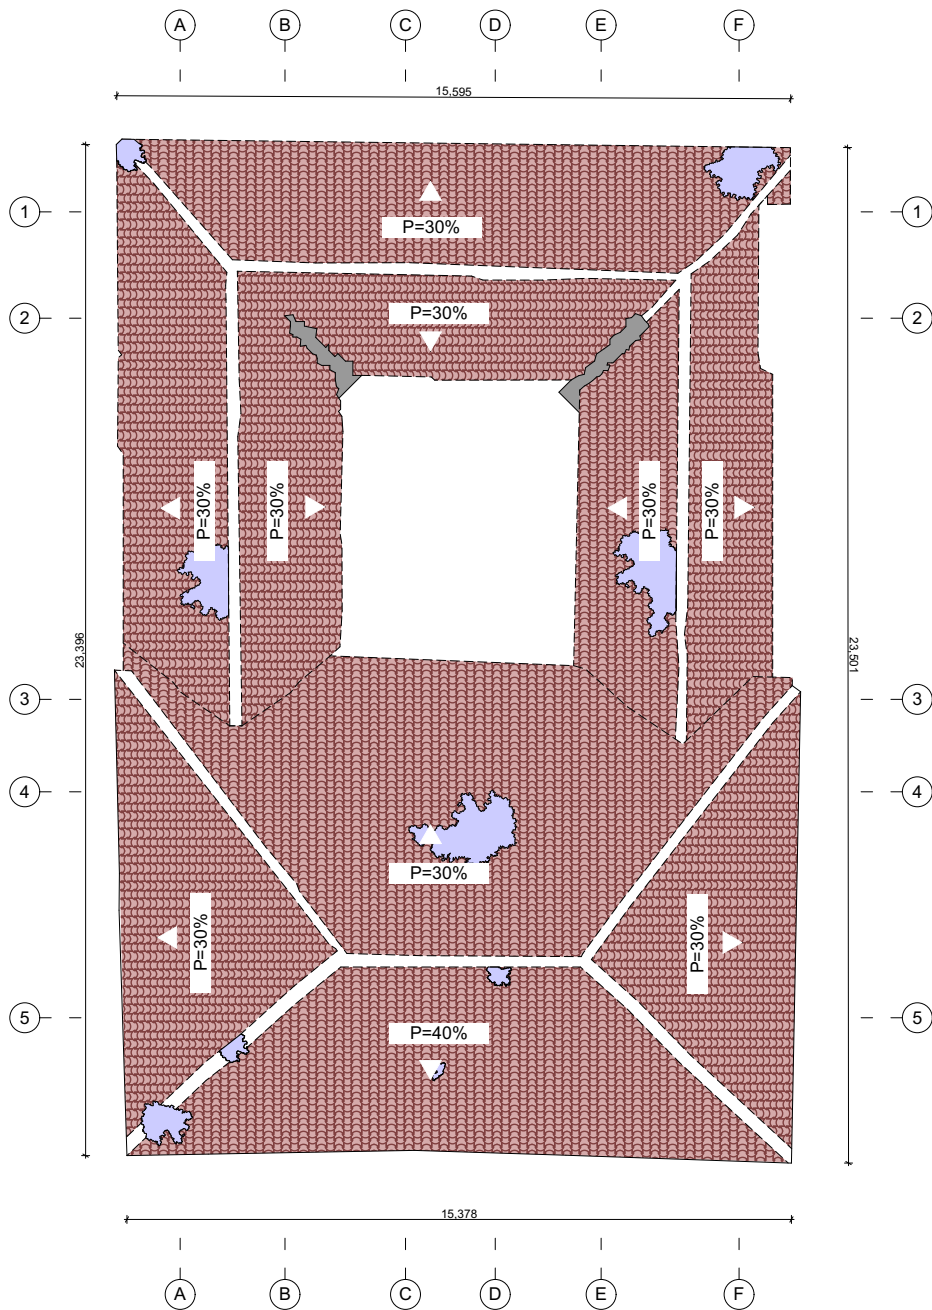
Lesiones Patológicas de cubierta

TIPOLOGÍA		SINTOMATOLOGÍA	AGENTE PATOLÓGICO
Física	x	Humedad	Condiciones atmosféricas
Mecánica			
Química			
Biológica			
Antrópica			
ELEMENTO AFECTADO	SIST. AFECTADO	NIVEL DE DAÑO	
Recubrimiento	Teja	Moderado

- Área total de cubierta: 323,25m²
- Lesiones Patológicas: 6,67 m²

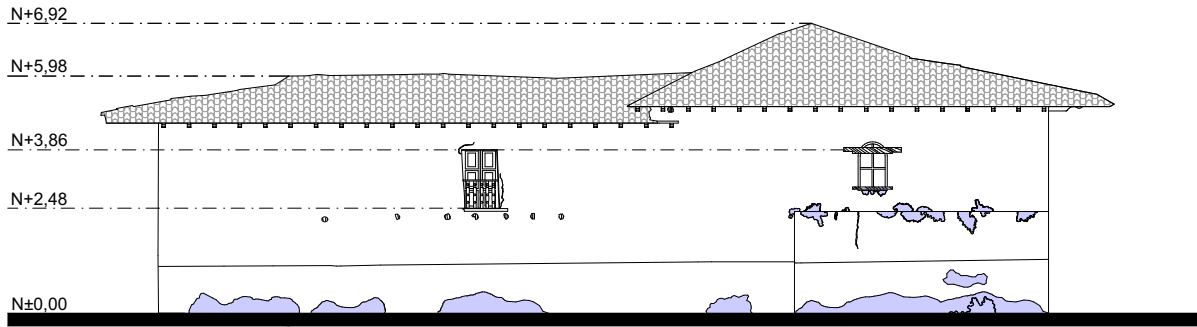
Elevación Este

TIPOLOGÍA	SINTOMATOLOGÍA	AGENTE PATOLÓGICO	
Física	x	Humedad Vegetación parasitaria	
Mecánica	x		
Química			
Biológica			
Antrópica			
ELEMENTO AFECTADO		SIST. AFECTADO	NIVEL DE DAÑO
Mampostería		Revestimiento	Moderado Grave

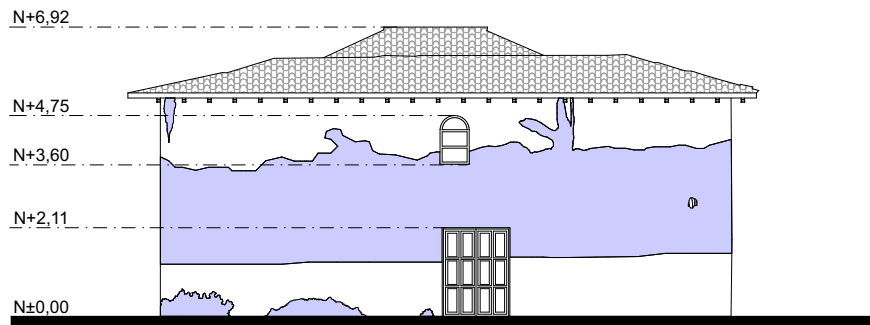
Elevación Sur

TIPOLOGÍA	SINTOMATOLOGÍA	AGENTE PATOLÓGICO	
Física	x	Humedad Vegetación parasitaria	
Mecánica	x		
Química			
Biológica			
Antrópica			
ELEMENTO AFECTADO		SIST. AFECTADO	NIVEL DE DAÑO
Mampostería		Revestimiento	Moderado Grave

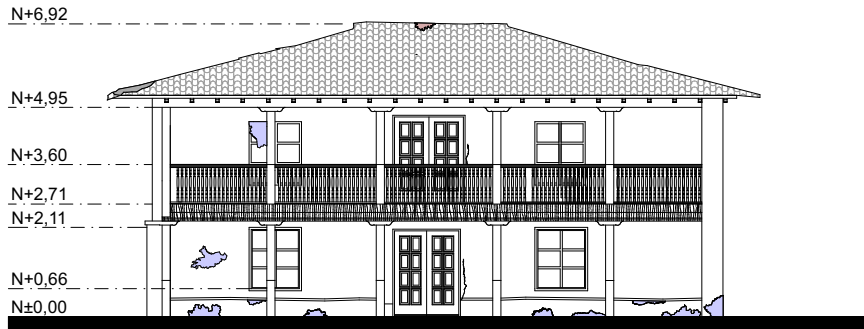
Elevación Norte

TIPOLOGÍA	SINTOMATOLOGÍA	AGENTE PATOLÓGICO
Física	x	Humedad
Mecánica	x	
Química		Condiciones atmosféricas
Biológica		
Antropica	x	Suciedad

ELEMENTO AFECTADO	SIST. AFECTADO	NIVEL DE DAÑO
Mampostería	Revestimiento	Moderado

Porcentaje patología 44,24

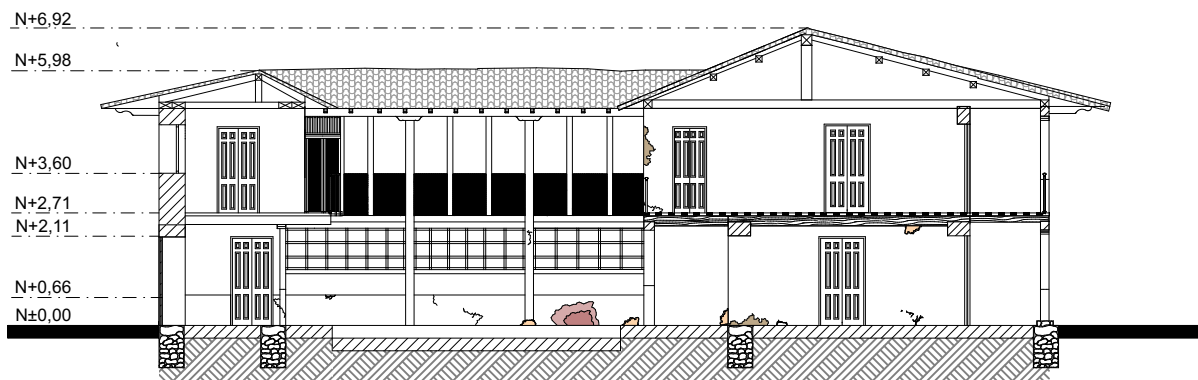
Corte A"-A"

TIPOLOGÍA	SINTOMATOLOGÍA	AGENTE PATOLÓGICO
Física	x	Humedad
Mecánica	x	
Química		Condiciones atmosféricas
Biológica	x	
Antropica	x	Suciedad
		Pudrición

ELEMENTO AFECTADO	SIST. AFECTADO	NIVEL DE DAÑO
Mampostería	Revestimiento	Moderado
		Grave

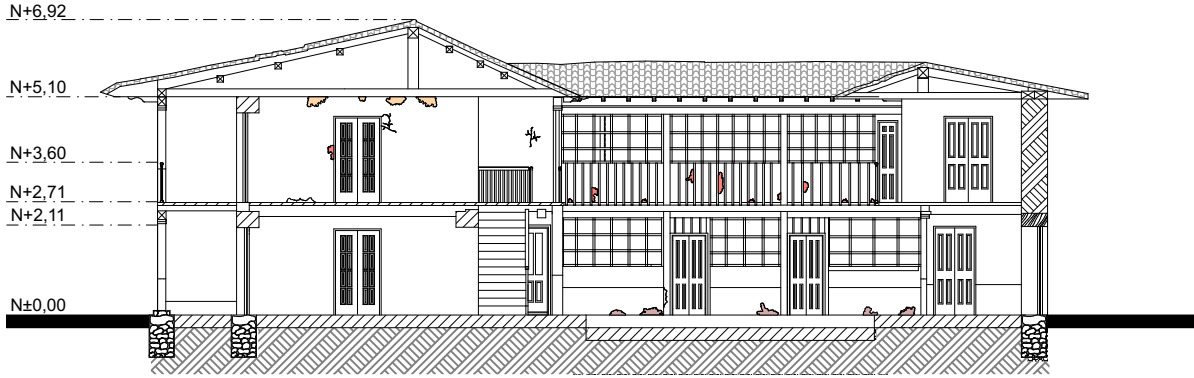
Corte A-A

TIPOLOGÍA	SINTOMATOLOGÍA	AGENTE PATOLÓGICO
Física	x	Humedad
Mecánica	x	Vegetación parasitaria
Química		Antrópica
Biológica	x	
Antrópica	x

ELEMENTO AFECTADO	SIST. AFECTADO	NIVEL DE DAÑO
Mampostería	Revestimiento	Moderado

■ Área Patología corte A-A: 1,24 m²
 Área mampostería corte A-A: 104,50 m²

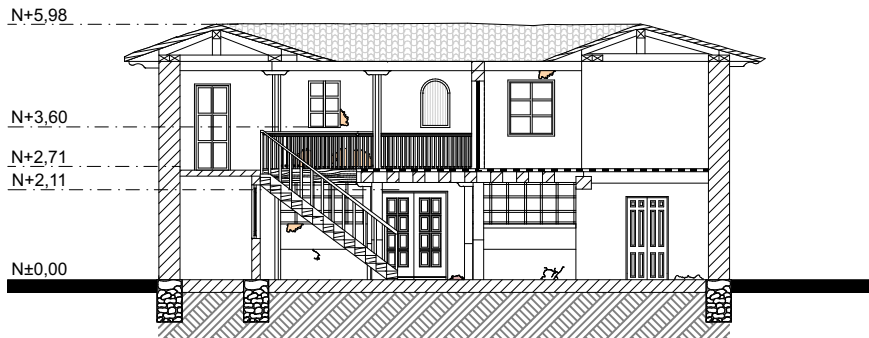
Corte B-B

TIPOLOGÍA	SINTOMATOLOGÍA	AGENTE PATOLÓGICO
Física	x	Humedad
Mecánica	x	Vegetación parasitaria
Química		Antrópica
Biológica	x	
Antrópica	x

ELEMENTO AFECTADO	SIST. AFECTADO	NIVEL DE DAÑO
Mampostería	Revestimiento	Moderado Grave

■ Área Patología corte B-B: 0,39 m²
 Área mampostería corte B-B: 60,67 m²

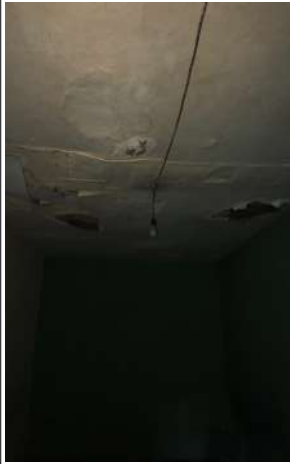
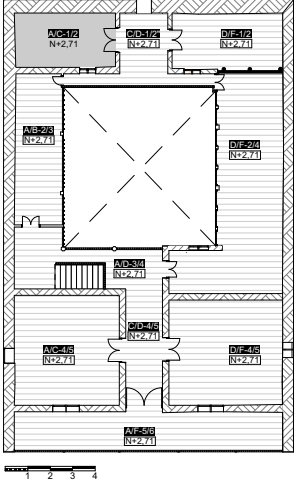
<u>Protocolos de seguimiento</u>		
Espacio A/C-1/2

Estructura: Cielo Raso		
Planta: Alta

Ficha N°	1
	Tipo	
	Acciones emergentes	x
	Acciones correctivas	
	Mantenimiento	
	Área de intervención	
	25 m ²	
	Costo Aprox por m²	
	7\$	
	Material a usar	
Enchacleado Estuco Pintura Sellador

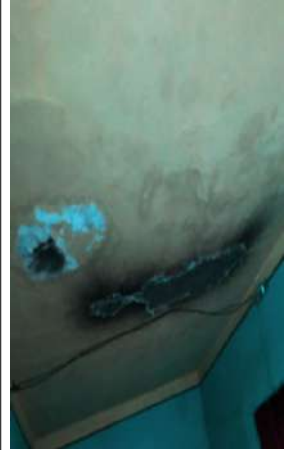
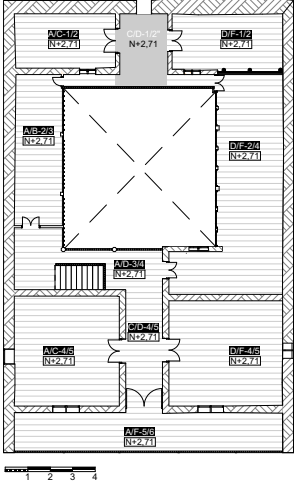
<u>Protocolos de seguimiento</u>		
Espacio C/D-1/2

Estructura: Cielo Raso		
Planta: Alta

Ficha N°	2
	Tipo	
	Acciones emergentes	x
	Acciones correctivas	
	Mantenimiento	
	Área de intervención	
	6 m ²	
	Costo Aprox por m²	
	7\$	
	Material a usar	
Enchacleado Estuco Pintura Sellador

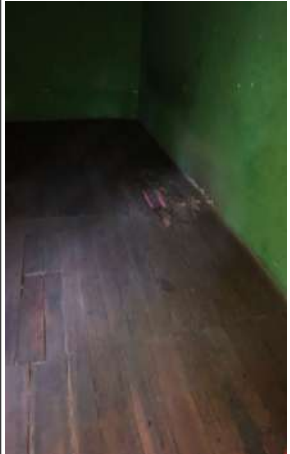
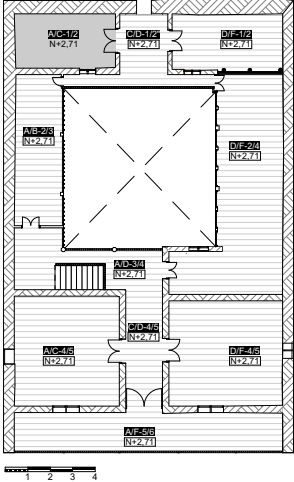
<u>Protocolos de seguimiento</u>		
Espacio A/C-1/2

Estructura: Cielo Raso		
Planta: Alta

Ficha N°	3
	Tipo	
	Acciones emergentes	x
	Acciones correctivas	
	Mantenimiento	
	Área de intervención	
	0,70 m ²	
	Costo Aprox por m²	
	8\$	
	Material a usar	
En tablado de madera

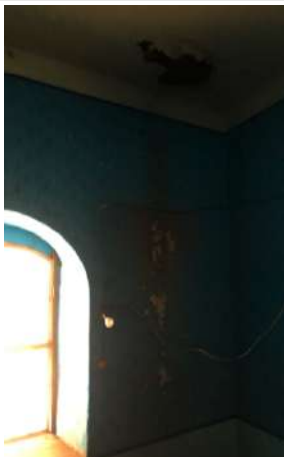
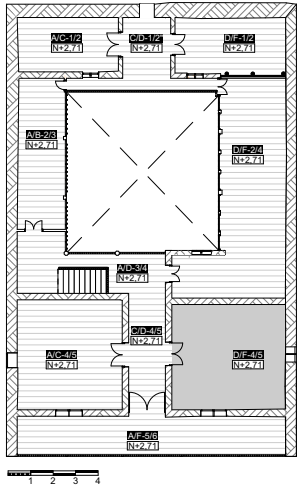
<u>Protocolos de seguimiento</u>		
Espacio D/F-4/5

Estructura: Cielo Raso		
Planta: Alta

Ficha N°	4
	Tipo	
	Acciones emergentes	x
	Acciones correctivas	
	Mantenimiento	
	Área de intervención	
	0,70 m ²	
	Costo Aprox por m²	
	10\$	
	Material a usar	
Enchacado		
Estuco		
Revoque similar		
Pintura similar o de color neutro

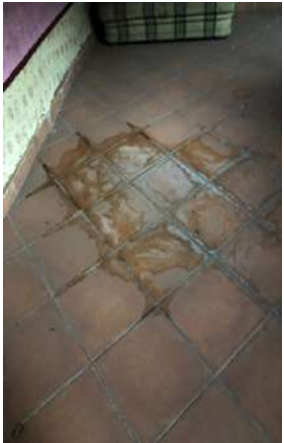
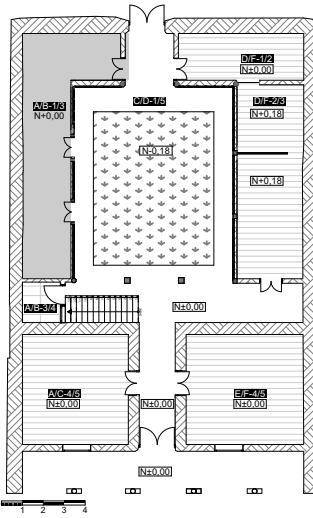
<u>Protocolos de seguimiento</u>		
Espacio A/B-1/3

Estructura: Piso		
Planta: Baja

Ficha N°	5
	Tipo	
	Acciones emergentes	
	Acciones correctivas	x
	Mantenimiento	
	Área de intervención	
	0,50 m ²	
	Costo Aprox por m²	
	7\$	
	Material a usar	
Piso de ladrillo

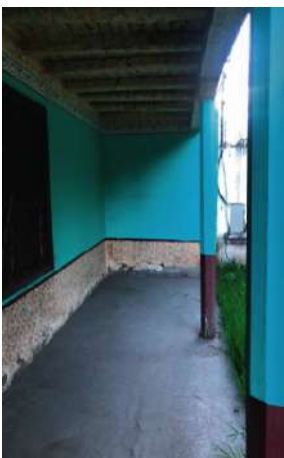
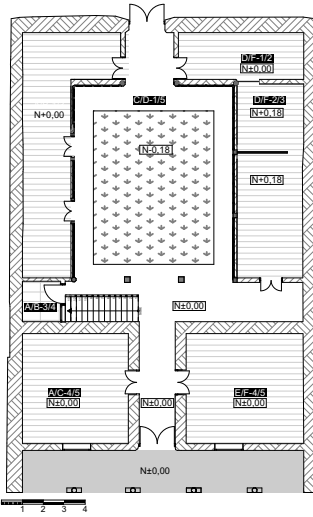
<u>Protocolos de seguimiento</u>		
Espacio A/F-5/6

Estructura: Piso		
Planta: Baja

Ficha N°	6
	Tipo	
	Acciones emergentes	
	Acciones correctivas	x
	Mantenimiento	
	Área de intervención	
	23 m ²	
	Costo Aprox por m²	
	8\$	
	Material a usar	
Revoque similar		
Pintura latex para exterior		
Sellador

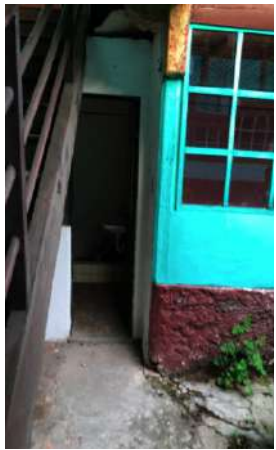
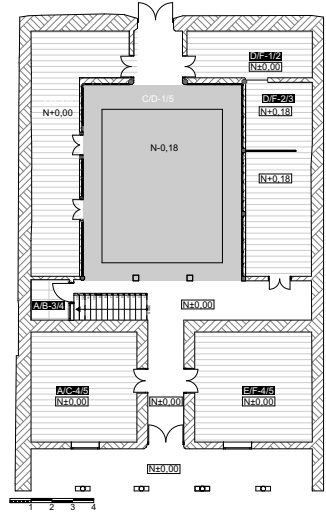
<u>Protocolos de seguimiento</u>		
Espacio B/E-2/4

Estructura: Piso		
Planta Baja

Ficha N°	7
	Tipo	
	Acciones emergentes	
	Acciones correctivas	x
	Mantenimiento	
	Área de intervención	
	73,16 m ²	
	Costo Aprox por m²	
	8\$	
	Material a usar	
Revoque similar conformado por barro, fibras vegetales, y empañete, este material es necesario reforzar con resinas e impermeabilizantes para su adherencia con el antiguo y su posterior prosperidad.

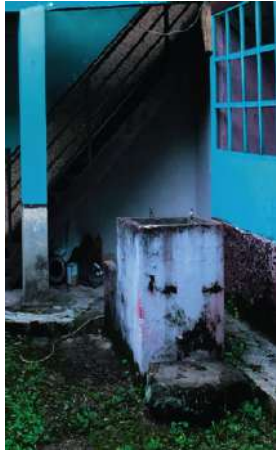
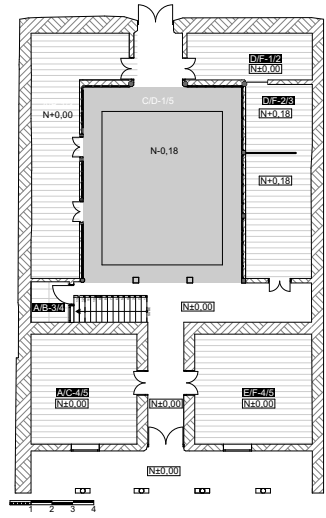
<u>Protocolos de seguimiento</u>		
Espacio B/E-2/4

Estructura: Piso		
Planta Baja

Ficha N°	8
	Tipo	
	Acciones emergentes	
	Acciones correctivas	x
	Mantenimiento	
	Área de intervención	
	73,16 m ²	
	Costo Aprox por m²	
	8\$	
	Material a usar	
Revoque similar conformado por barro, fibras vegetales, y empañete, este material es necesario reforzar con resinas e impermeabilizantes para su adherencia con el antiguo y su posterior prosperidad.

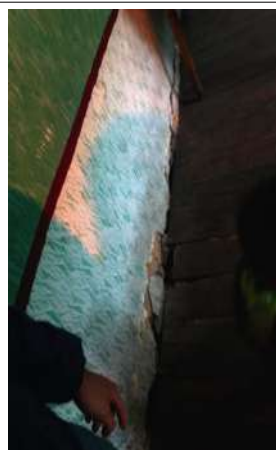
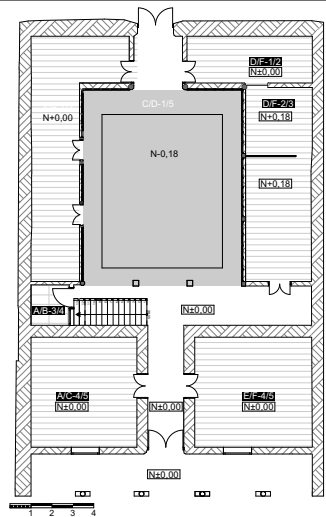
<u>Protocolos de seguimiento</u>		
Espacio E/F-2/3

Estructura: Pared		
Planta Baja

Ficha N°	9
	Tipo	
	Acciones emergentes	
	Acciones correctivas	x
	Mantenimiento	
	Área de intervención	
	1 m ²	
	Costo Aprox por m²	
	8\$	
	Material a usar	
Revoque similar conformado por barro, fibras vegetales, y empañete, este material es necesario reforzar con resinas e impermeabilizantes para su adherencia con el antiguo y su posterior prosperidad.

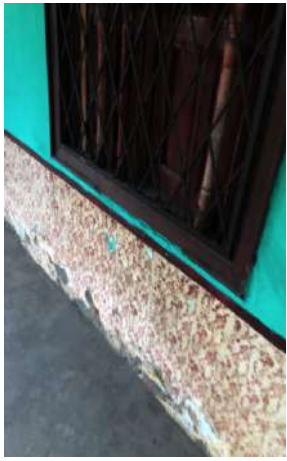
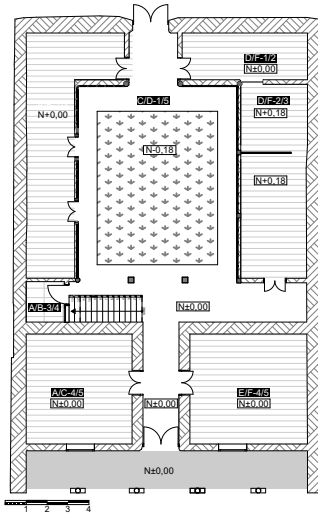
<u>Protocolos de seguimiento</u>		
Espacio A/F-5/6

Estructura: Pared

Ficha N°	10
	Tipo	
	Acciones emergentes	
	Acciones correctivas	x
	Mantenimiento	
	Área de intervención	
	23 m ²	
	Costo Aprox por m²	
	8\$	
	Material a usar	
Revoque similar conformado por barro, fibras vegetales, y empañete, este material es necesario reforzar con resinas e impermeabilizantes para su adherencia con el antiguo y su posterior prosperidad.

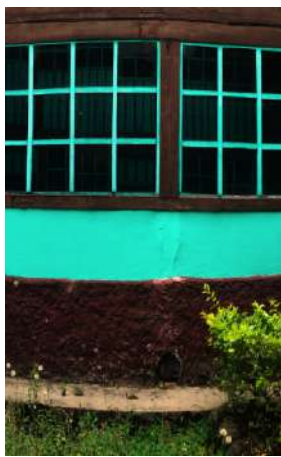
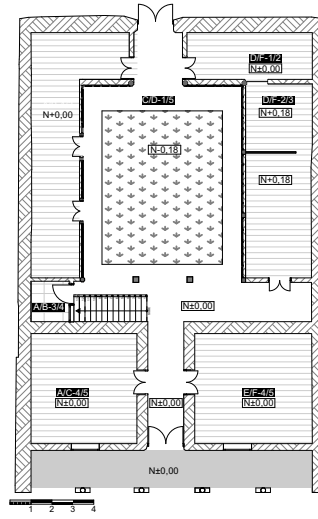
<u>Protocolos de seguimiento</u>		
Espacio B/E-2/3

Estructura: Pared

Ficha N°	11
	Tipo	
	Acciones emergentes	
	Acciones correctivas	x
	Mantenimiento	
	Área de intervención	
	73 m ²	
	Costo Aprox por m²	
	8\$	
	Material a usar	
Revoque similar conformado por barro, fibras vegetales, y empañete, este material es necesario reforzar con resinas e impermeabilizantes para su adherencia con el antiguo y su posterior prosperidad.

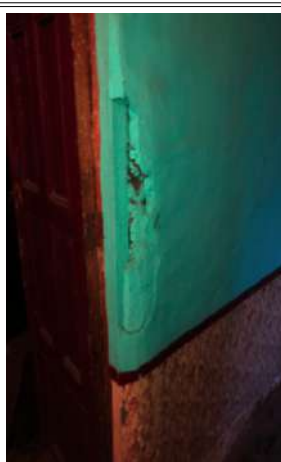
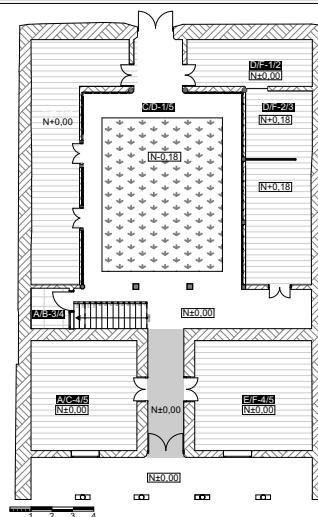
<u>Protocolos de seguimiento</u>		
Espacio C/D-4/5

Estructura: Pared

Ficha N°	13
	Tipo	
	Acciones emergentes	
	Acciones correctivas	x
	Mantenimiento	
	Área de intervención	
	1 m ²	
	Costo Aprox por m²	
	8\$	
	Material a usar	
Revoque similar conformado por barro, fibras vegetales, y empañete, este material es necesario reforzar con resinas e impermeabilizantes para su adherencia con el antiguo y su posterior prosperidad.

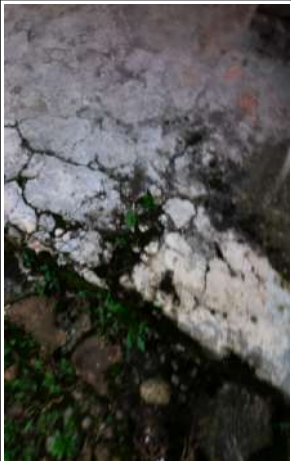
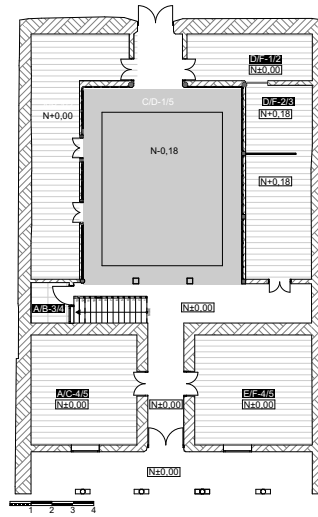
<u>Protocolos de seguimiento</u>		
Espacio B/E-2/3

Estructura: Piso

Ficha N°	14
	Tipo	
	Acciones emergentes	
	Acciones correctivas	x
	Mantenimiento	
	Área de intervención	
	73 m ²	
	Costo Aprox por m²	
	7\$	
	Material a usar	
Hormigón

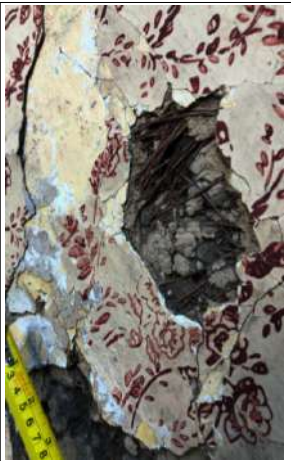
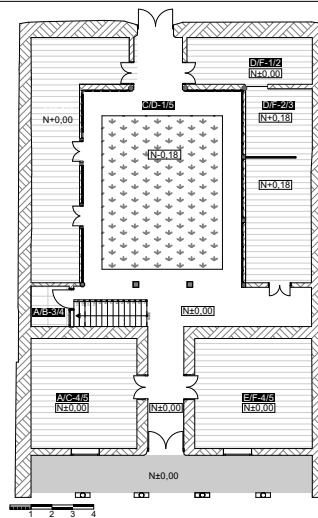
<u>Protocolos de seguimiento</u>		
Espacio A/F-5/6

Estructura: Pared

Ficha N°	15
	Tipo	
	Acciones emergentes	
	Acciones correctivas	x
	Mantenimiento	
	Área de intervención	
	23 m ²	
	Costo Aprox por m²	
	8\$	
	Material a usar	
Revoque similar conformado por barro, fibras vegetales, y empañete, este material es necesario reforzar con resinas e impermeabilizantes para su adherencia con el antiguo y su posterior prosperidad.

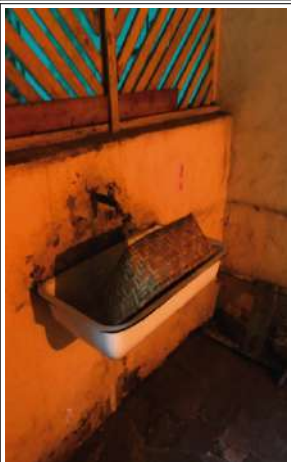
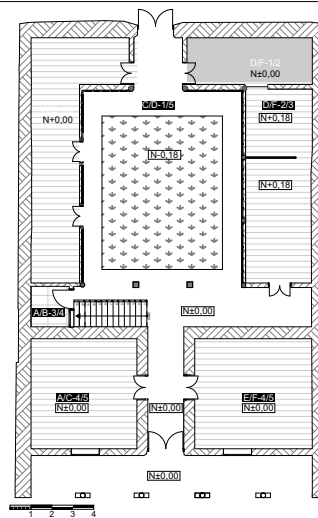
<u>Protocolos de seguimiento</u>		
Espacio D/F-1/2

Estructura: Pared

Ficha N°	16
	Tipo	
	Acciones emergentes	
	Acciones correctivas	x
	Mantenimiento	
	Área de intervención	
	2 m ²	
	Costo Aprox por m²	
	8\$	
	Material a usar	
Revoque similar conformado por barro, fibras vegetales, y empañete, este material es necesario reforzar con resinas e impermeabilizantes para su adherencia con el antiguo y su posterior prosperidad.

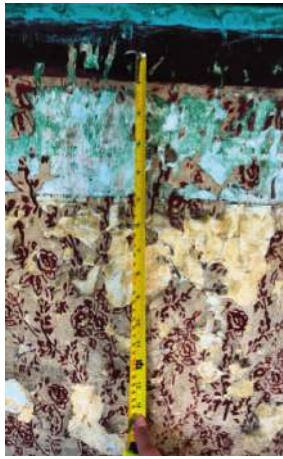
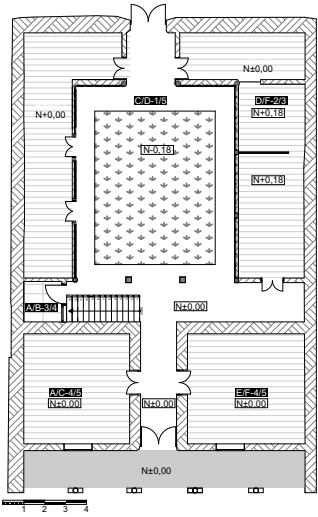
<u>Protocolos de seguimiento</u>		
Espacio A/F-5/6

Estructura: Pared		Planta Baja

Ficha N°	17
	Tipo	
Acciones emergentes		
Acciones correctivas	x	
Mantenimiento		
Área de intervención		
23 m ²		
Costo Aprox por m²		
4\$		
Material a usar		
Pintura latex para exteriores de color similar o neutral.

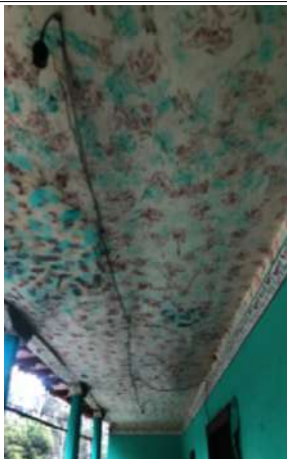
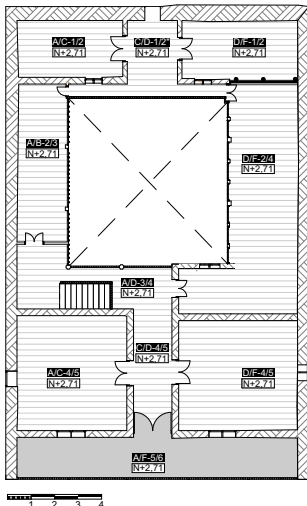
<u>Protocolos de seguimiento</u>		
Espacio B/E-2/3		
 	Ficha N°	21
	Tipo	
	Acciones emergentes	
	Acciones correctivas	x
	Mantenimiento	
	Área de intervención	
	22 m ²	
	Costo Aprox por m²	
	7\$	
	Material a usar	
Enchacado Estuco Pintura latex Sellador

Estructura: Cielo raso		
Planta Alta

Ficha N°	20
	Tipo	
	Acciones emergentes	
	Acciones correctivas	x
	Mantenimiento	
	Área de intervención	
	22 m ²	
	Costo Aprox por m²	
	7\$	
	Material a usar	
Enchacado Estuco Pintura latex Sellador

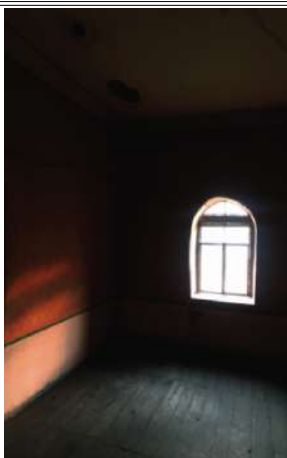
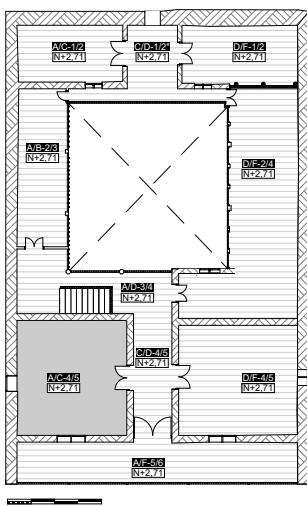
<u>Protocolos de seguimiento</u>		
Espacio A/C-4/5

Estructura: Cielo raso		
Planta Alta

Ficha N°	22
	Tipo	
	Acciones emergentes	
	Acciones correctivas	x
	Mantenimiento	
	Área de intervención	
	24 m ²	
	Costo Aprox por m²	
	7\$	
	Material a usar	
Enchacado Estuco Pintura latex Sellador

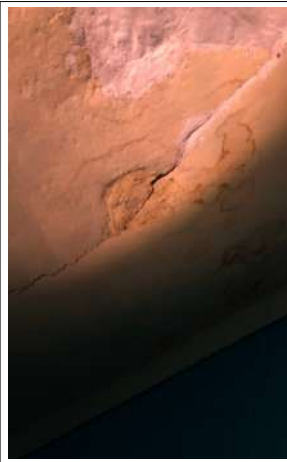
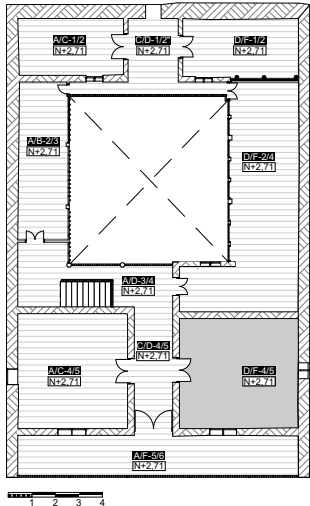
<u>Protocolos de seguimiento</u>	
Espacio D/F-4/5

Estructura: Cielo raso	Planta: Alta
-------------------------------	---------------------

Ficha N°	25
	Tipo	
	Acciones emergentes	
	Acciones correctivas	x
	Mantenimiento	
	Área de intervención	
	22 m ²	
	Costo Aprox por m²	
	7\$	
	Material a usar	
Enchacado Estuco Pintura latex Sellador

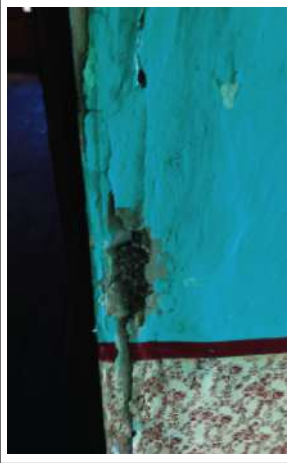
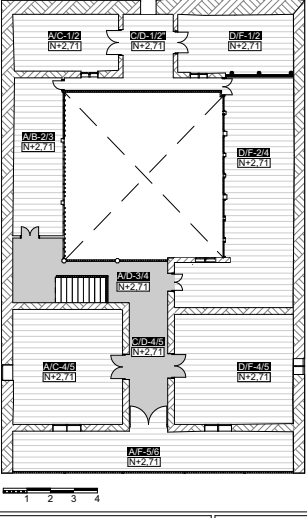
<u>Protocolos de seguimiento</u>	
Espacio A/B-2/3

Estructura: Pared	Planta Alta

Ficha N° 27
	Tipo
Acciones emergentes	
Acciones correctivas	x
Mantenimiento	
Área de intervención	
1m ²	
Costo Aprox por m²	
8\$	
Material a usar	
Revoque similar conformado por barro, fibras vegetales, y empañete, este material es necesario reforzar con resinas e impermeabilizantes para su adherencia con el antiguo y su posterior prosperidad.

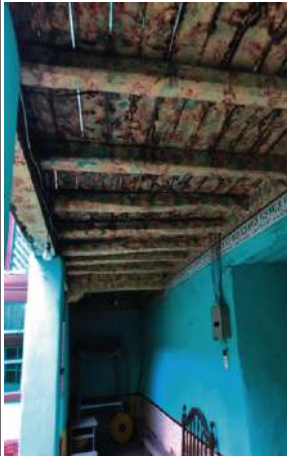
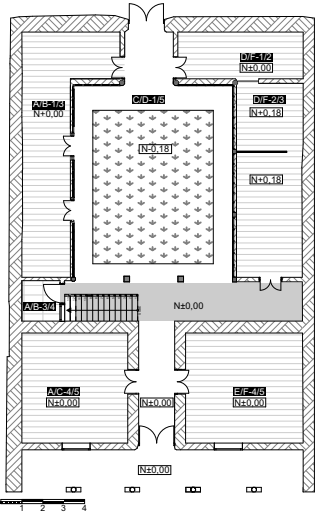
<u>Protocolos de seguimiento</u>		
Espacio A/F-3/4

Estructura: Cielo raso		Planta Baja

Ficha N°	32
	Tipo	
Acciones emergentes		
Acciones correctivas		
Mantenimiento		x
Área de intervención		
0,50 m ²		
Costo Aprox por m²		
5\$		
Material a usar		
Madera		
Sellador

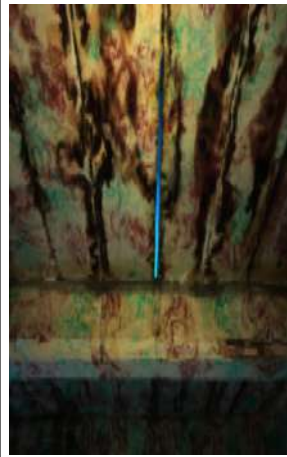
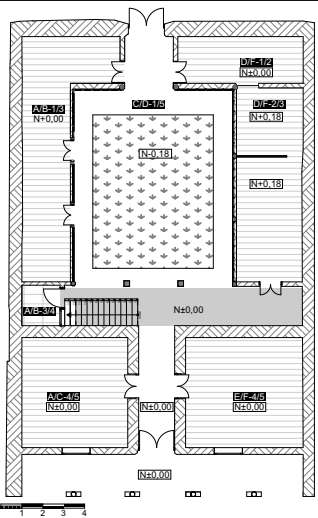
<u>Protocolos de seguimiento</u>		
Espacio A/F-5/6

Estructura: Cielo raso		Planta Baja

Ficha N°	33
	Tipo	
Acciones emergentes		
Acciones correctivas		
Mantenimiento		x
Área de intervención		
0,50 m ²		
Costo Aprox por m²		
5\$		
Material a usar		
Madera		
Sellador

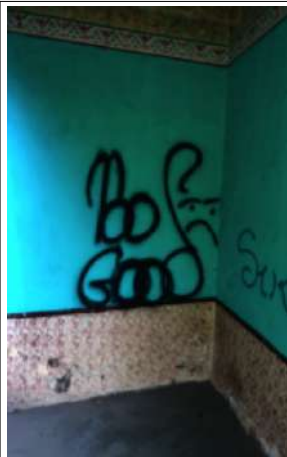
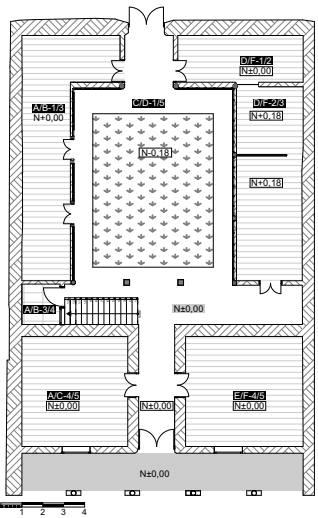
<u>Protocolos de seguimiento</u>	
Espacio B/E-2/3

Estructura: Pared		Planta Baja

Ficha N°	34
	Tipo	
Acciones emergentes		
Acciones correctivas		
Mantenimiento		x
Área de intervención		
1m ²		
Costo Aprox por m²		
4\$		
Material a usar		
Pintura latex para exteriores		
Sellador

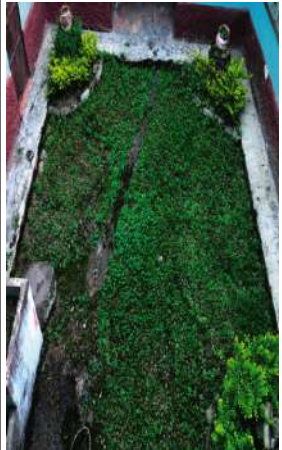
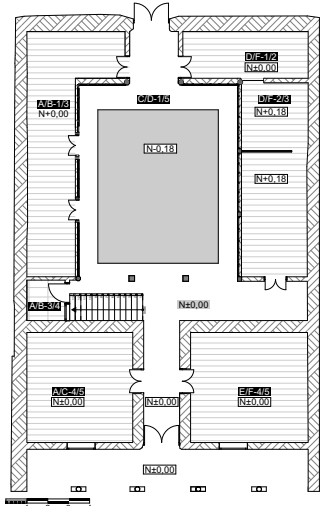
<u>Protocolos de seguimiento</u>	
Espacio E/F-2/3

Estructura: Pared	Planta Baja

Ficha N° 35
	Tipo
Acciones emergentes	
Acciones correctivas	
Mantenimiento	X
Área de intervención	
36,76m ²	
Costo Aprox por m²	
10\$	
Material a usar	
Césped abono

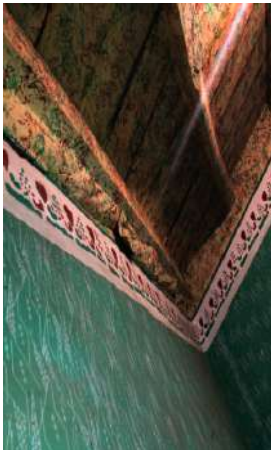
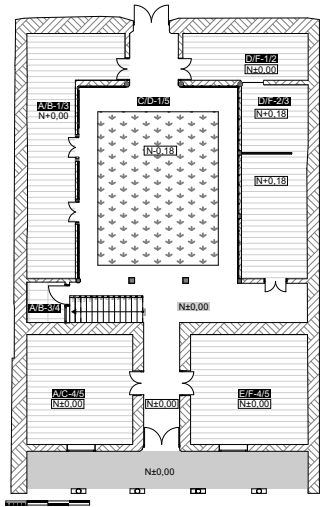
<u>Protocolos de seguimiento</u>	
Espacio A/B-1/3

Estructura: Pared	Planta Baja

Ficha N° 36
	Tipo
Acciones emergentes	
Acciones correctivas	
Mantenimiento	X
Área de intervención	
36m ²	
Costo Aprox por m²	
4\$	
Material a usar	
Pintura latex para exteriores Sellador

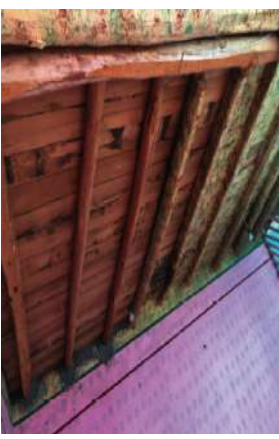
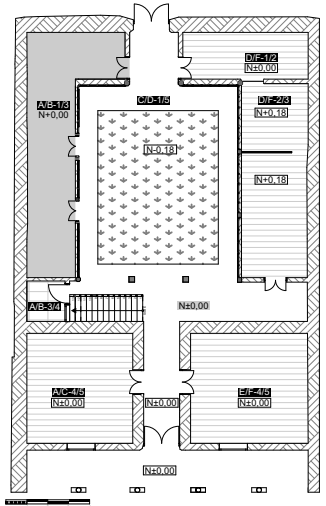
<u>Protocolos de seguimiento</u>																							
Espacio A/B-1/3

Estructura: Pared	Planta Baja

Ficha N° 37
	Tipo
Acciones emergentes	
Acciones correctivas	
Mantenimiento	X
Área de intervención	
25m ²	
Costo Aprox por m²	
4\$	
Material a usar	
Madera tratada impermeabilizante

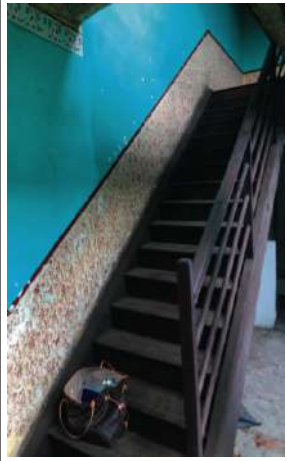
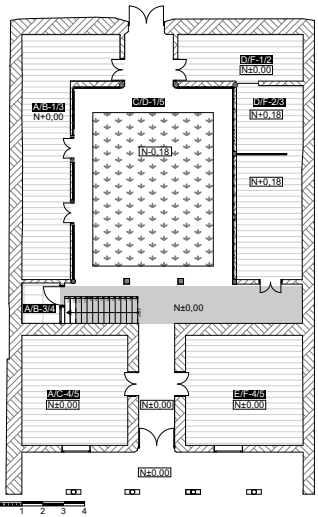
<u>Protocolos de seguimiento</u>																							
Espacio C/D-4/5

Estructura: Pared																							
Planta Baja

Ficha N°	38	Tipo		Acciones emergentes		Acciones correctivas		Mantenimiento	x	Área de intervención		3,90 m ²		Costo Aprox por m²		4\$		Material a usar		Pintura latex pra interior Sellador	
Ficha N°	38																						
Tipo																							
Acciones emergentes																							
Acciones correctivas																							
Mantenimiento	x																						
Área de intervención																							
3,90 m ²																							
Costo Aprox por m²																							
4\$																							
Material a usar																							
Pintura latex pra interior Sellador

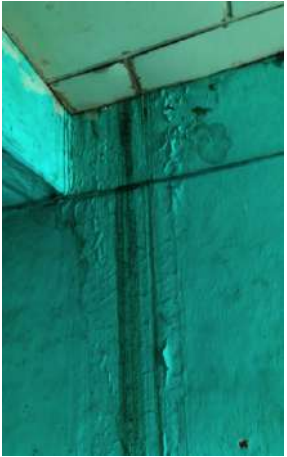
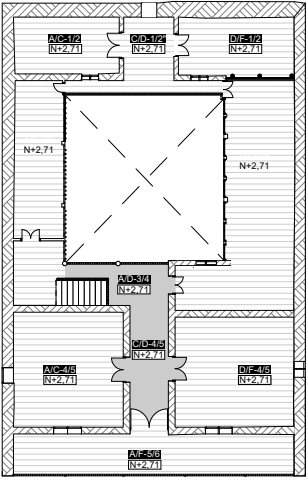
Cuadro de lesiones Planta Alta		
Espacio A/B-2/3		
TIPO	SINTOMATOLOGÍA	
Físicas	x	Fisuraciones x
Mecánicas		Desprendimientos
Biológicas		Acción antrópica
Químicas		Humedad
Electro- químicas		Ficha Patológica N° 50
Antrópicas

Ficha N°	50
	Tipo	
	Acciones emergentes	
	Acciones correctivas	
	Mantenimiento	x
	Área de intervención	
	0,20m ²	
	Costo Aprox por m²	
	4\$	
	Material a usar	
Pintura latex para interiores Sellador

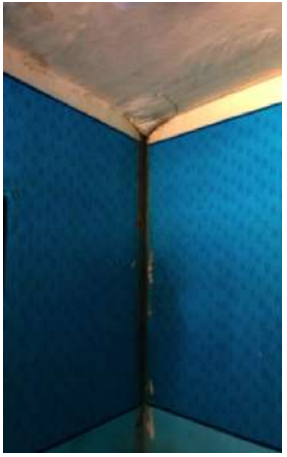
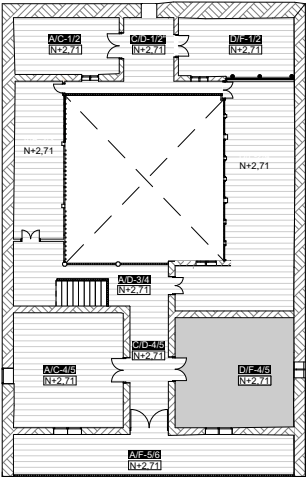
Cuadro de lesiones Planta Alta		
Espacio D/F-4/5		
TIPO	SINTOMATOLOGÍA	
Físicas	x	Fisuraciones
Mecánicas		Desprendimientos
Biológicas		Acción antrópica
Químicas		Humedad x
Electro- químicas		Ficha Patológica N° 51
Antrópicas

Ficha N°	51
	Tipo	
	Acciones emergentes	
	Acciones correctivas	
	Mantenimiento	x
	Área de intervención	
	25 m ²	
	Costo Aprox por m²	
	4\$	
	Material a usar	
Pintura latex para interiores Sellador
