**UNIVERSIDAD  
CATÓLICA DE CUENCA**  
COMUNIDAD EDUCATIVA AL SERVICIO DEL PUEBLO

ANÁLISIS COMPARATIVO DE LA VULNERABILIDAD AMBIENTAL; EN  
LOS MATERIALES UTILIZADOS EN LAS ENVOLVENTES DE LAS TRES  
TIPOLOGÍAS DE VIVIENDAS UNIFAMILIARES DE LA PARROQUIA  
RURAL HUAMBI  
(CANTÓN SUCÚA-PROVINCIA DE MORONA SANTIAGO)

-MANUEL GUSTAVO CLAVIJO NIVICELA

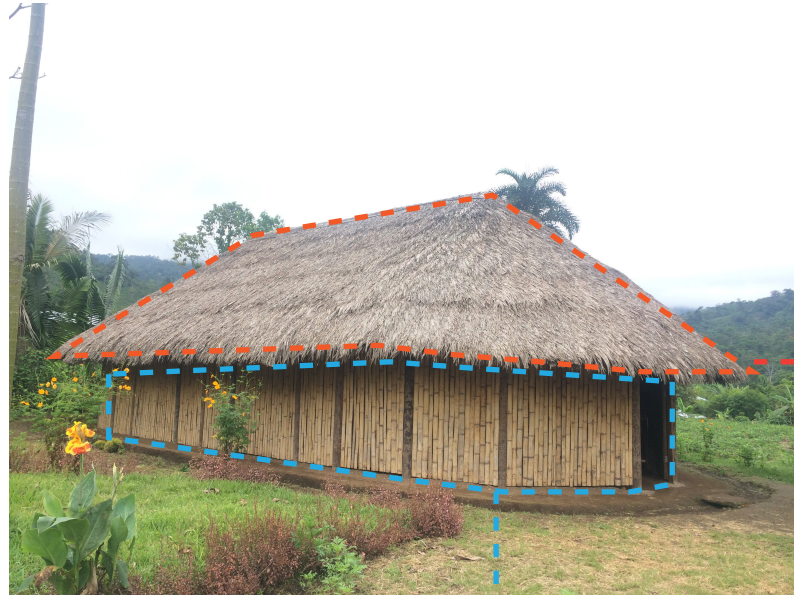
**FOTOGRAFÍA N°2.16**  
Vivienda N°1

Pared de caña guadua      Cubierta de palma

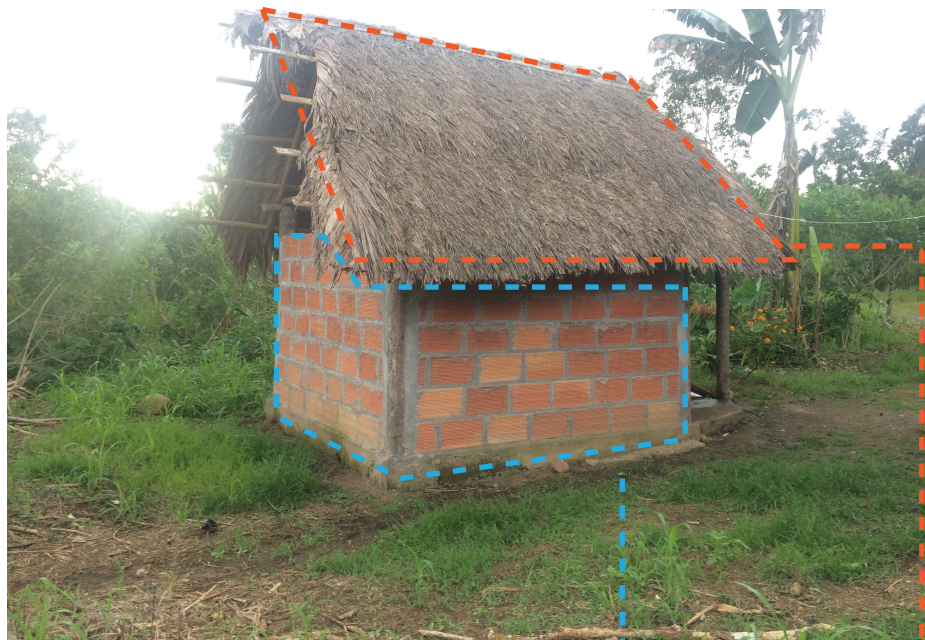
**FOTOGRAFÍA N°2.23**  
Vivienda N°2

Pared de ladrillo tochana - Cubierta de palma

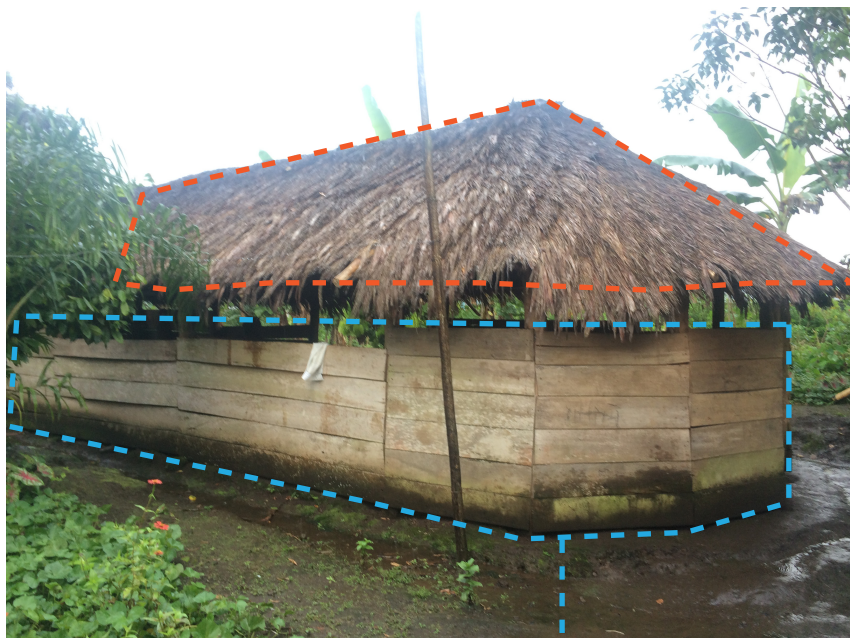
**FOTOGRAFÍA N°2.30**  
Vivienda N°3

Pared de tabla sin tratar — Cubierta de palma

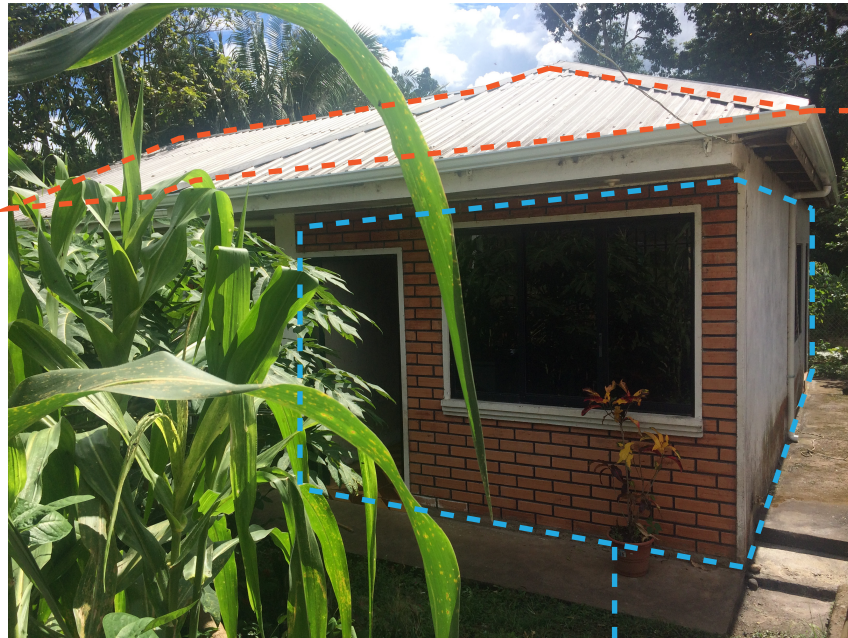
**FOTOGRAFÍA N°2.37**  
Vivienda N°4

Pared de ladrillo panelón- Cubierta de galvalume

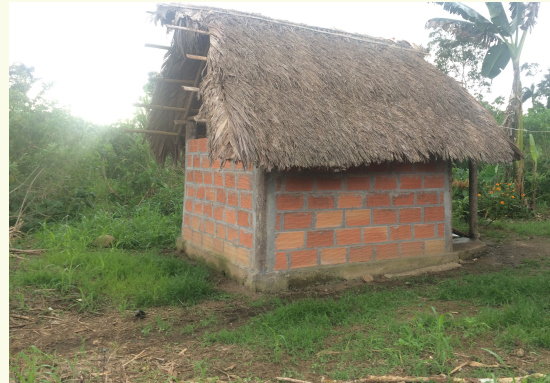
FOTOGRAFÍA N°2.2.1.4  
Vivienda N°2

La vivienda N°2 es mixta, por tener cubierta de palma (liviano) y pared de ladrillo tochana(pesado). (Ver tabla 2.2)

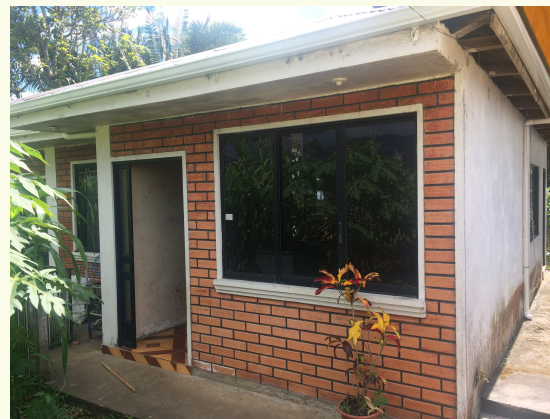
FOTOGRAFÍA N°2.2.1.6  
Vivienda N°4

La vivienda N°4 es mixta, por tener cubierta de galvalume (liviano) y pared de ladrillo tochana (pesado). (Ver tabla 2.4)

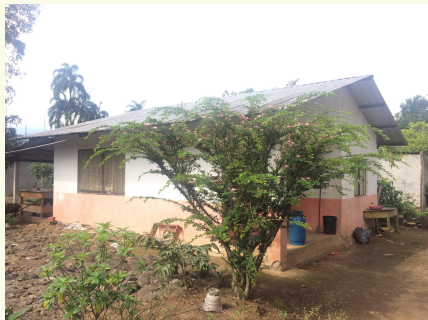
**FOTOGRAFÍA N°2.2.1.7**  
Vivienda N°5

La vivienda N°5 es mixta, por tener cubierta de galvalume (liviano) y pared de bloque (pesado). (Ver tabla 2.5)

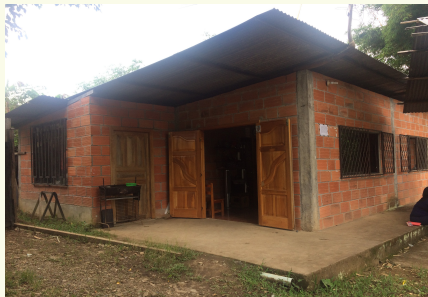
**FOTOGRAFÍA N°2.2.1.5**  
Vivienda N°6

La vivienda N°6 es mixta, por tener cubierta de zinc (liviano) y pared de ladrillo tochana (pesado). (Ver tabla

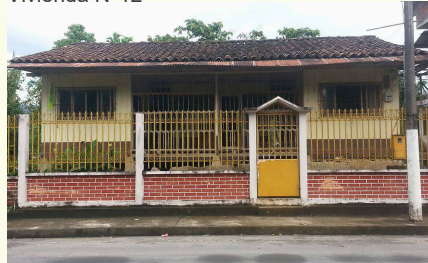
**FOTOGRAFÍA N°2.2.1.8**  
Vivienda N°12

La vivienda N°12 es mixta, por tener cubierta de teja (pesado) y pared de madera (liviano). (Ver tabla 2.12)

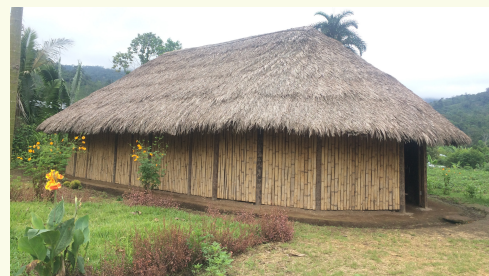
**FOTOGRAFÍA N°2.2.1.1**  
Vivienda N°1

La vivienda N°1 es liviana, por tener cubierta de teja (pesado) y pared de madera (liviano). (Ver tabla 2.1)

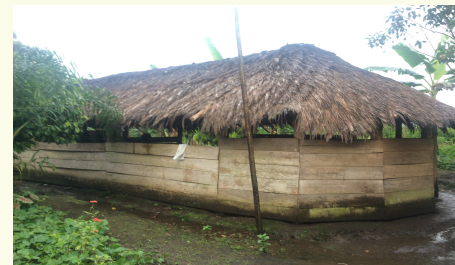
**FOTOGRAFÍA N°2.2.1.2**  
Vivienda N°3

La vivienda N°3 es liviana, por tener cubierta de palma (liviana) y pared de madera (liviano). (Ver tabla 2.3)

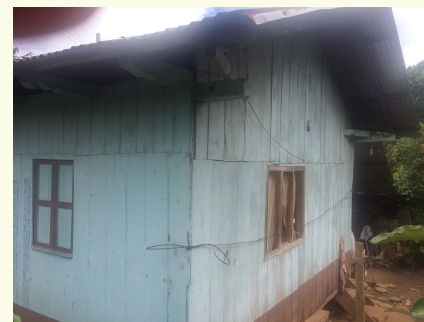
**FOTOGRAFÍA N°2.2.1.3**  
Vivienda N°10

La vivienda N°10 es liviana, por tener cubierta de zinc (liviana) y pared de madera (liviano). (Ver tabla 2.10)

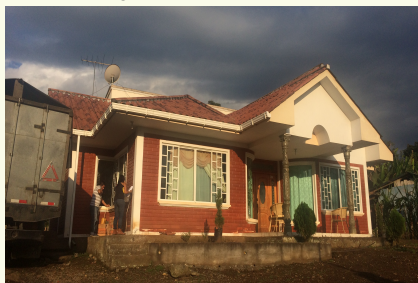
**FOTOGRAFÍA N°2.2.1.9**  
Vivienda N°9

La vivienda N°9 es pesada, por tener cubierta de teja (pesado) y pared de ladrillo panelón (pesado). (Ver tabla 2.9)

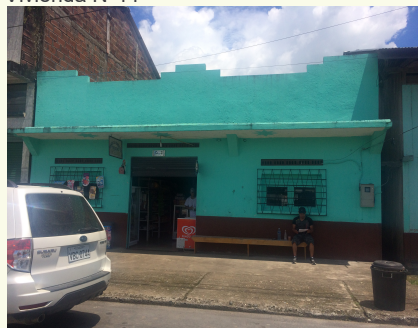
**FOTOGRAFÍA N°2.2.1.10**  
Vivienda N°11

La vivienda N°11 es pesada, por tener cubierta de plancha de fibrocemento (pesado) y pared de bloque (pesado). (Ver tabla 2.11)

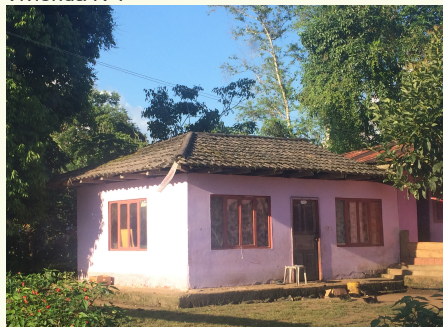
**FOTOGRAFÍA N°2.2.1.11**  
Vivienda N°7

La vivienda N°7 es pesada, por tener cubierta de teja (pesado) y pared de bloque (pesado). (Ver tabla 2.7)

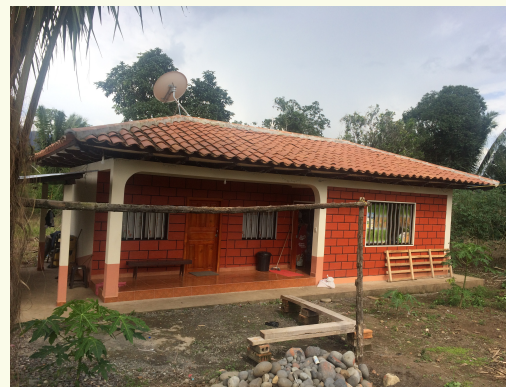
**FOTOGRAFÍA N°2.2.1.12**  
Vivienda N°8

La vivienda N°8 es pesada, por tener cubierta de teja (pesado) y pared de ladrillo panelón (pesado). (Ver tabla 2.8)

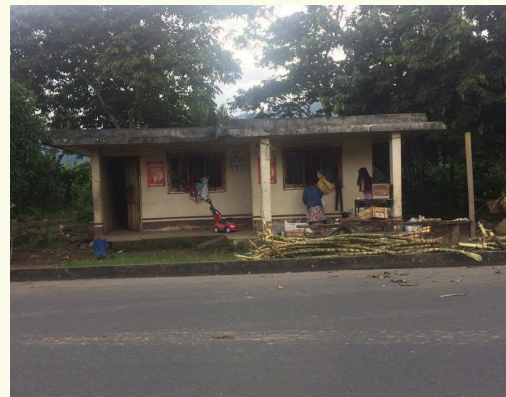
**FOTOGRAFÍA N°2.2.1.13**  
Vivienda N°13

La vivienda N°13 es pesada, por tener cubierta de hormigón (pesado) y pared de bloque (pesado). (Ver tabla 2.8)

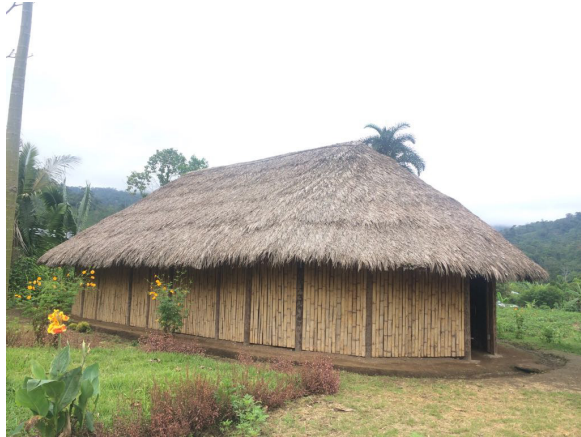
### 3.1.1 VIVIENDA N° 1 (Vivienda liviana) FOTOGRAFÍA N°3.1.1.

LECCIÓN 3: Palmas en un estado de deterioro por los agentes atmosféricos (lluvia).

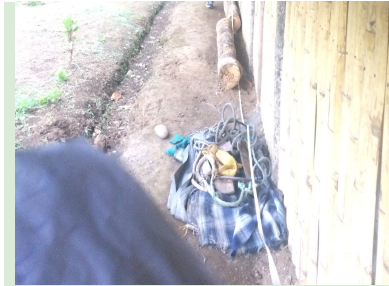
FOTOGRAFÍA N°3.1.1.1  
Suelo de Tierra

LECCIÓN 1: Tratamiento en el suelo con drenaje, evita la humedad a la base de los muros.

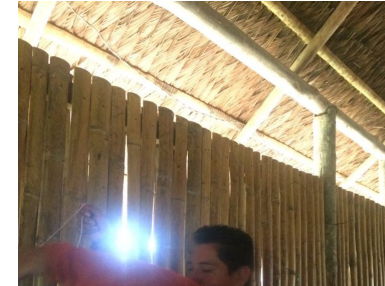
FOTOGRAFÍA N°3.1.1.1.2  
Pared de caña guadua

LECCIÓN 2: La caña guadua es resistente a los insectos y a la humedad.

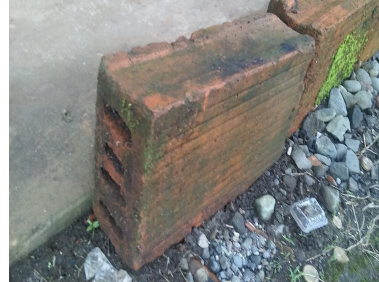
FOTOGRAFÍA N°3.1.2.1.1  
Suelo de hormigón

LECCIÓN 1: El suelo de hormigón esta en un estado bueno y evita la humedad a la vivienda en la mayor parte.

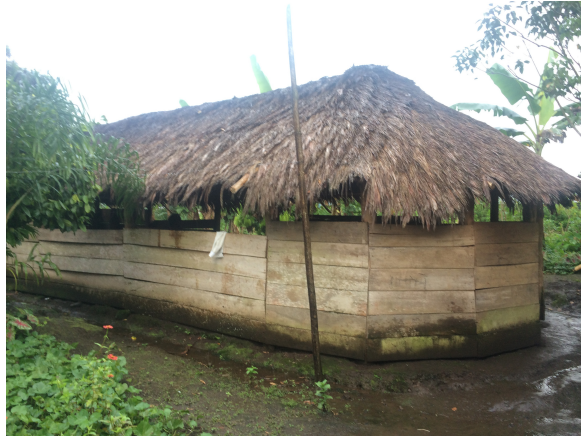
FOTOGRAFÍA N°3.1.3.

La vivienda en su mayor parte, se encuentra expuesta principalmente a la humedad y la lluvia; en sus paredes de madera se muestra una deterioración mayor.

El análisis de la vivienda tiene una valoración de 61.66%, dando como resultado, un estado de conservación deteriorado.

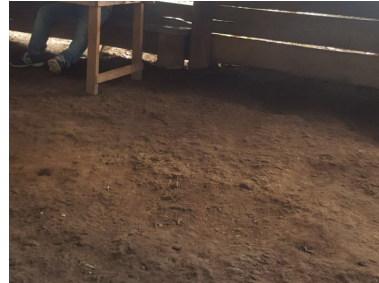
FOTOGRAFÍA N°3.1.3.1.1  
Suelo de Tierra

LECCIÓN 1: El suelo de tierra daña las bases de la pared por la humedad generada en ella.

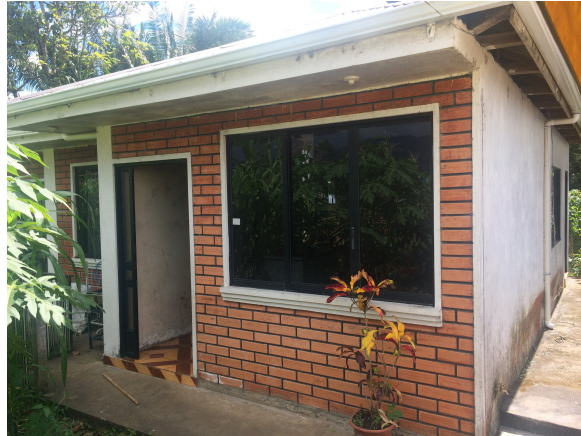
FOTOGRAFÍA N°3.1.4.

La vivienda se encuentra en buenas condiciones, tiene pequeños daños por la humedad y la lluvia en sus paredes y aleros.

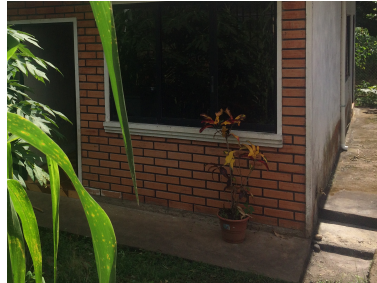
FOTOGRAFÍA N°3.1.4.1.1  
Suelo de cemento

LECCIÓN 1: El suelo de concreto protege de la humedad a las paredes de ladrillo y bloque.

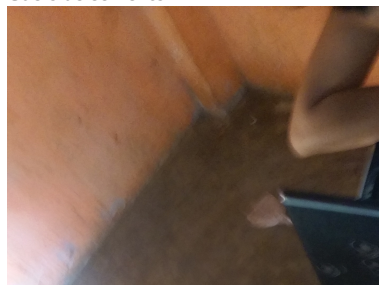
FOTOGRAFÍA N°3.1.5.1.1  
Suelo de cemento

LECCIÓN 1: El suelo de concreto evita la humedad a las paredes de bloque.

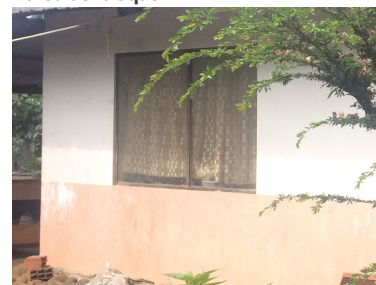
FOTOGRAFÍA N°3.1.5.1.2  
Pared de bloque

LECCIÓN 2: La pared de bloque se encuentra en un estado regular por la humedad del ambiente.

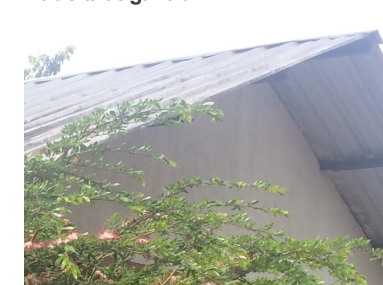
FOTOGRAFÍA N°3.1.5.1.3  
Cubierta de galvalum

LECCIÓN 3: La cubierta de galvalum es resistente a la lluvia y humedad, presenta un estado bueno.

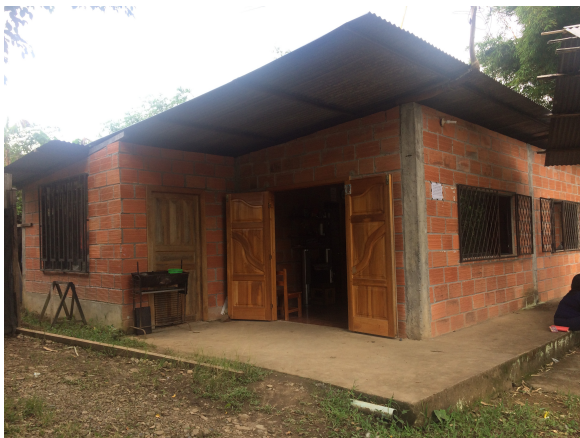
FOTOGRAFÍA N°3.1.6.

La vivienda se encuentra en buenas condiciones, tiene pequeños daños por la humedad y la lluvia a sus paredes, la cubierta de zinc está en deterioro por falta de mantenimiento.

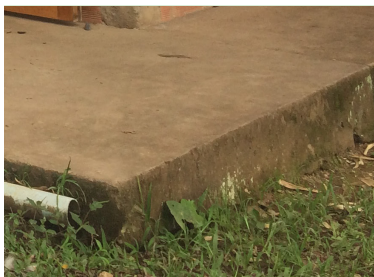
FOTOGRAFÍA N°3.1.6.1.1  
Suelo de cemento

LECCIÓN 1: El suelo de concreto evita la humedad a las paredes de ladrillo.

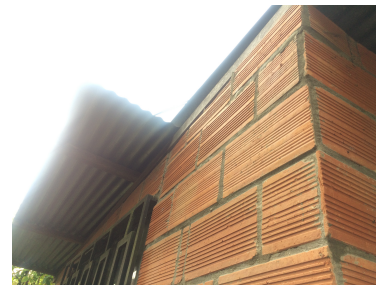
FOTOGRAFÍA N°3.1.6.1.2  
Pared de ladrillo

LECCIÓN 2: La pared de ladrillo se encuentra en un estado regular por falta de recubrimiento a las paredes.

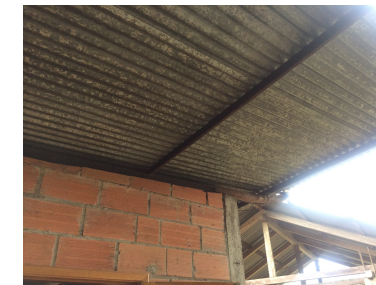
FOTOGRAFÍA N°3.1.6.1.3  
Cubierta de zinc

LECCIÓN 3: La cubierta de zinc está en un estado regular por los agentes atmosféricos de la lluvia y rayos solares.

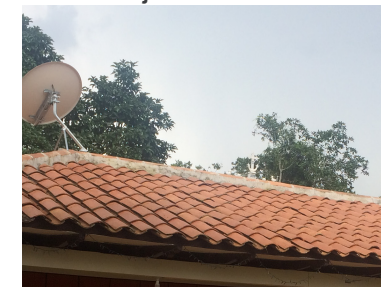
FOTOGRAFÍA N°3.1.8.1.3  
Cubierta de teja

LECCIÓN 3: La cubierta de teja esta en un estado bueno por el mantenimiento y tratamiento sobre ella.

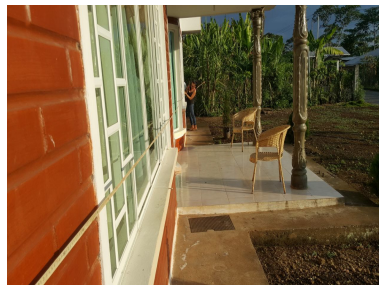
FOTOGRAFÍA N°3.1.9.1.1  
Suelo de cemento

LECCIÓN 1: El suelo de concreto y cerámica evitan la humedad, manteniendola en buenas condiciones.

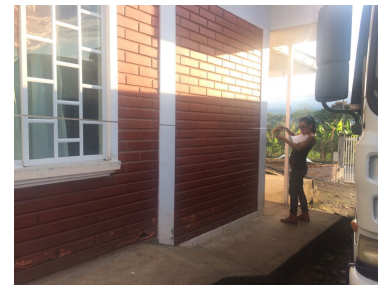
FOTOGRAFÍA N°3.1.9.1.2  
Pared de ladrillo

LECCIÓN 2: La pared de ladrillo se encuentra en un estado bueno por el mantenimiento.

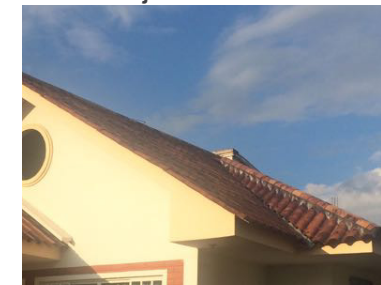
FOTOGRAFÍA N°3.1.9.1.3  
Cubierta de teja

LECCIÓN 3: La cubierta de teja y fibrocemento está en condiciones aceptables por el mantenimiento.

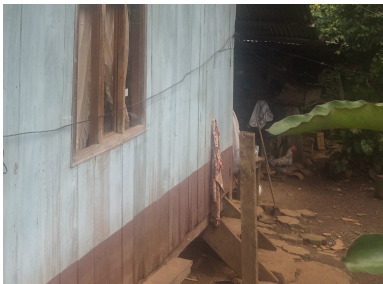
FOTOGRAFÍA N°3.1.10.1.1  
Suelo de madera

LECCIÓN 1: El piso de madera se encuentra en estado regular, no afecta la humedad por el tipo de alza desde el piso de tierra.

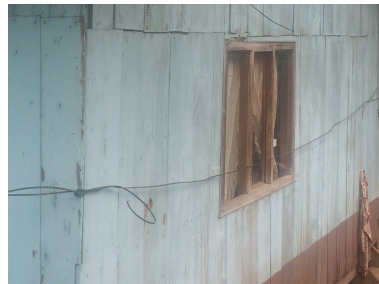
FOTOGRAFÍA N°3.1.10.1.2  
Pared de madera

LECCIÓN 2: La pared de madera, está en un estado regular por falta de mantenimiento y humedad

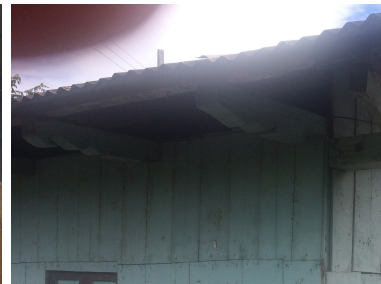
FOTOGRAFÍA N°3.1.10.1.3  
Cubierta de zinc

LECCIÓN 3: La cubierta de zinc y la estructura de madera están en un estado regular por los por agentes atmosféricos (lluvia).

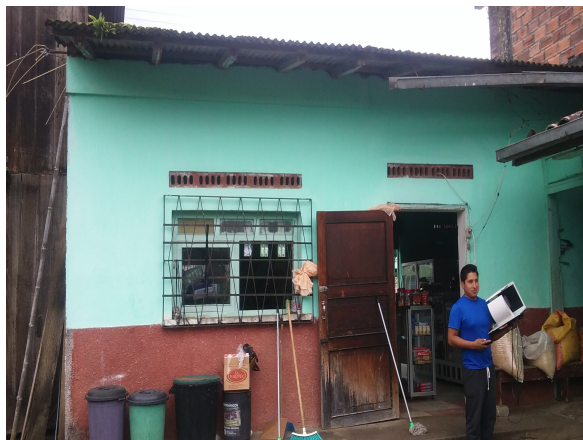
FOTOGRAFÍA N°3.1.11.

La vivienda se encuentra en buenas condiciones, tiene pequeños daños por la humedad y la lluvia en la cubierta, aleros y piso

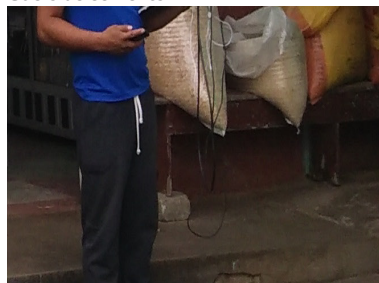
FOTOGRAFÍA N°3.1.11.1.1  
Suelo de cemento

LECCIÓN 1: El suelo de concreto evita la humedad a las paredes de ladrillo.

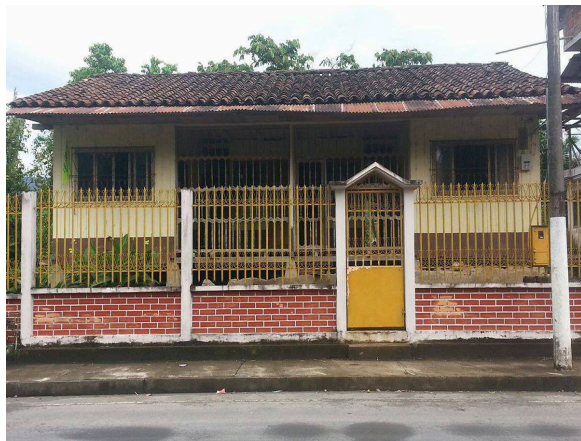
FOTOGRAFÍA N°3.1.12.

La vivienda se encuentra en condiciones regulares; presenta daños por la falta de mantenimiento, humedad, calor y lluvia en la cubierta.

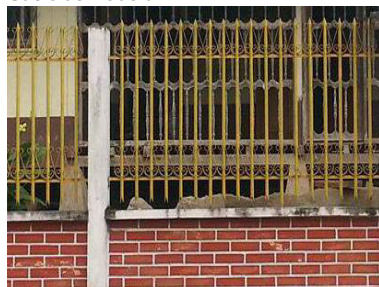
FOTOGRAFÍA N°3.1.12.1.1  
Suelo de madera

LECCIÓN 1: El piso de madera, tiene alzado con bases de concreto para evitar la humedad.

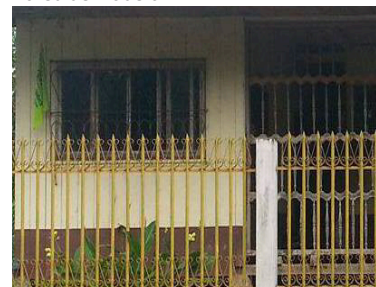
FOTOGRAFÍA N°3.1.12.1.2  
Pared de madera

LECCIÓN 2: La pared de madera se encuentra en un estado bueno por la protección de la pintura.

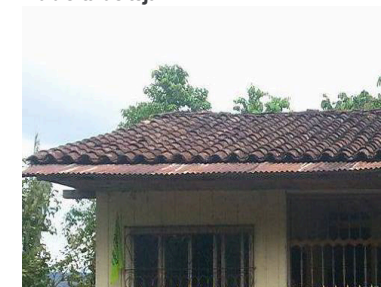
FOTOGRAFÍA N°3.1.12.1.3  
Cubierta de teja

LECCIÓN 3: La cubierta de teja y zinc se encuentra en un estado de desgaste por los agentes atmosféricos (lluvia y clor).

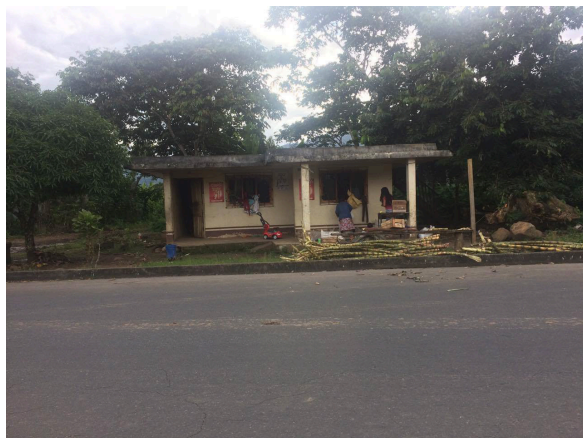
FOTOGRAFÍA N°3.1.4.

La vivienda se encuentra en condiciones regulares, tiene daños por la humedad y vegetación en cimientos, paredes y cubierta, y por falta de mantenimiento.

El análisis de la vivienda, tiene una valoración de 76.66%, dando como resultado, una conservación deteriorada.

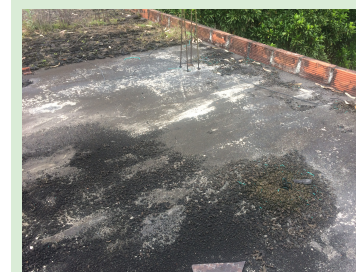
FOTOGRAFÍA N°3.1.4.1.3  
Cubierta de Hormigón

LECCIÓN 3: Cubierta de loza, se encuentra en un estado regular por la humedad y la lluvia.

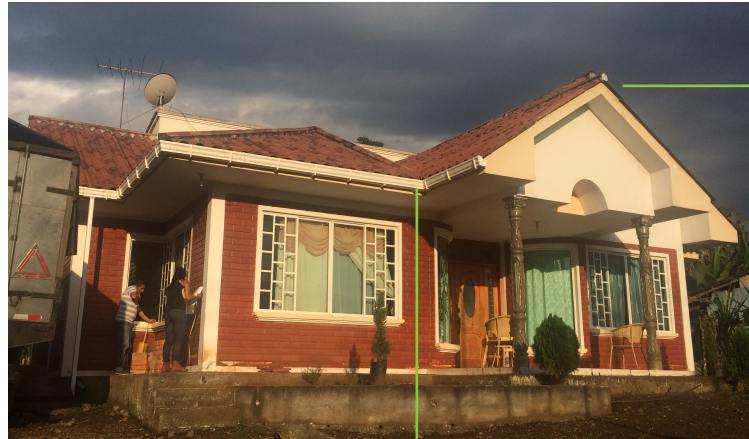
**FOTOGRAFÍA N°3.4**  
Vivienda N°9

**Recubrimiento de cubierta**  
La doble protección (teja y fibrocemento) utilizados en la cubierta, permiten su mayor resistencia frente a precipitaciones altas de la zona.

**Canales**  
los canales de recolección de agua lluvia evita el desgaste en la superficie del piso y paredes.

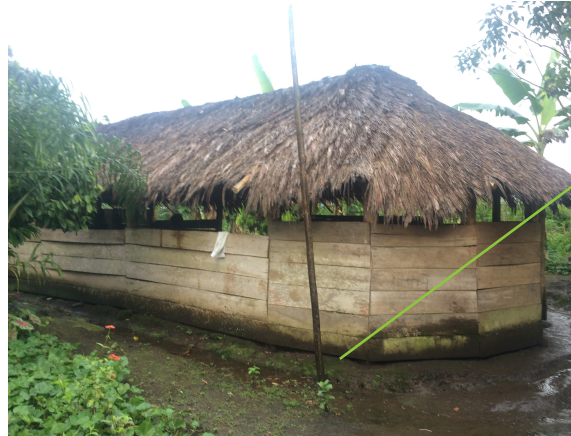
**FOTOGRAFÍA N°3.6**  
Vivienda N°3

El contacto directo del piso de madera con la superficie del suelo de tierra, deteriora la pared por la cantidad de humedad concentrada en el suelo.

La falta de canales de drenaje, no permite la evacuación del agua lluvia, dando paso al crecimiento de vegetación.

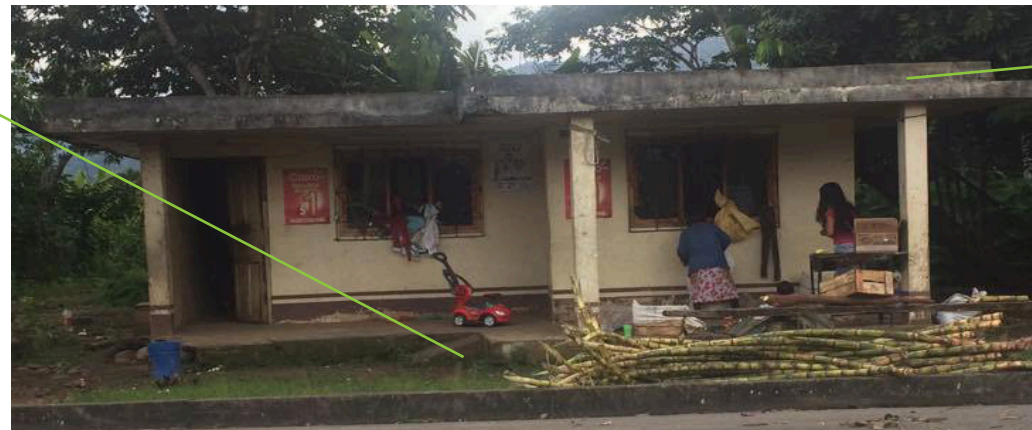
**FOTOGRAFÍA N°3.7**  
Vivienda N°13

Las cubiertas planas en zonas con precipitaciones altas no permite el fluido del agua, deteriorando con la filtración por medio de su estructura.

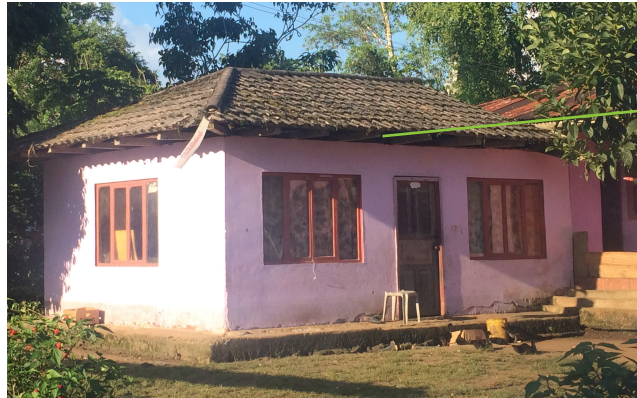
**FOTOGRAFÍA N°3.8**  
Vivienda N°7

el libre acceso por la falta de protección en aleros, permite la acumulación de roedores que deterioran el recubrimiento de cubiertas.

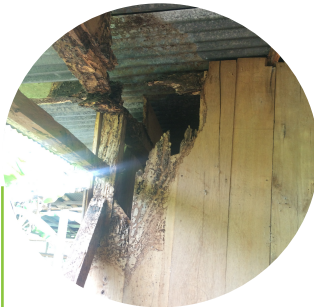
**Alero**

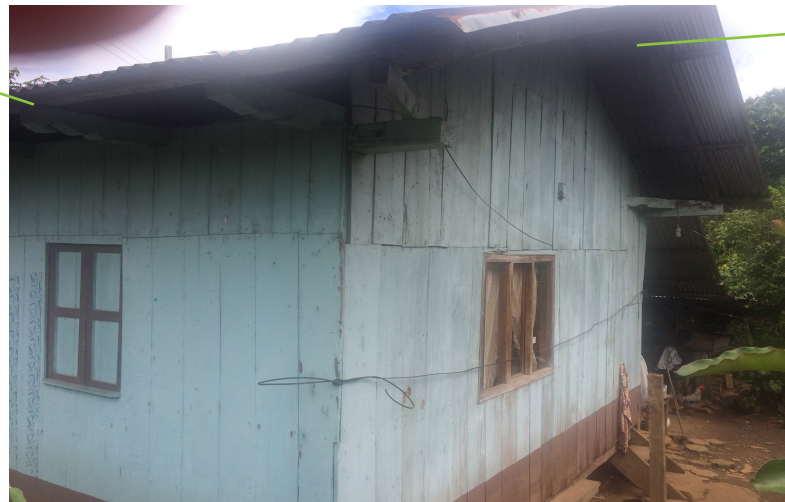
**FOTOGRAFÍA N°3.9**  
Vivienda N°10

En zonas con temperatura y humedad alta, las cubiertas de las viviendas se convierten en lugares favoritos de roedores como los murciélagos e insectos como el comején; son agentes que impiden la conservación de los materiales (Ver fotografía N°3.8) y (Ver fotografía N°3.9).

**Insectos**

La falta de protección en cubiertas y paredes, deja libre el acceso a insectos que destruyen los materiales.
