**Análisis de riesgo y vulnerabilidad. Caso de estudio: Iglesia de  
Santo Domingo (Cuenca, Ecuador)**

**TRABAJO DE TITULACIÓN PREVIO A LA OBTENCIÓN  
DEL TÍTULO DE ARQUITECTO**

**AUTOR: DOMÉNICA CRISTINA PULLA CAMPOVERDE**

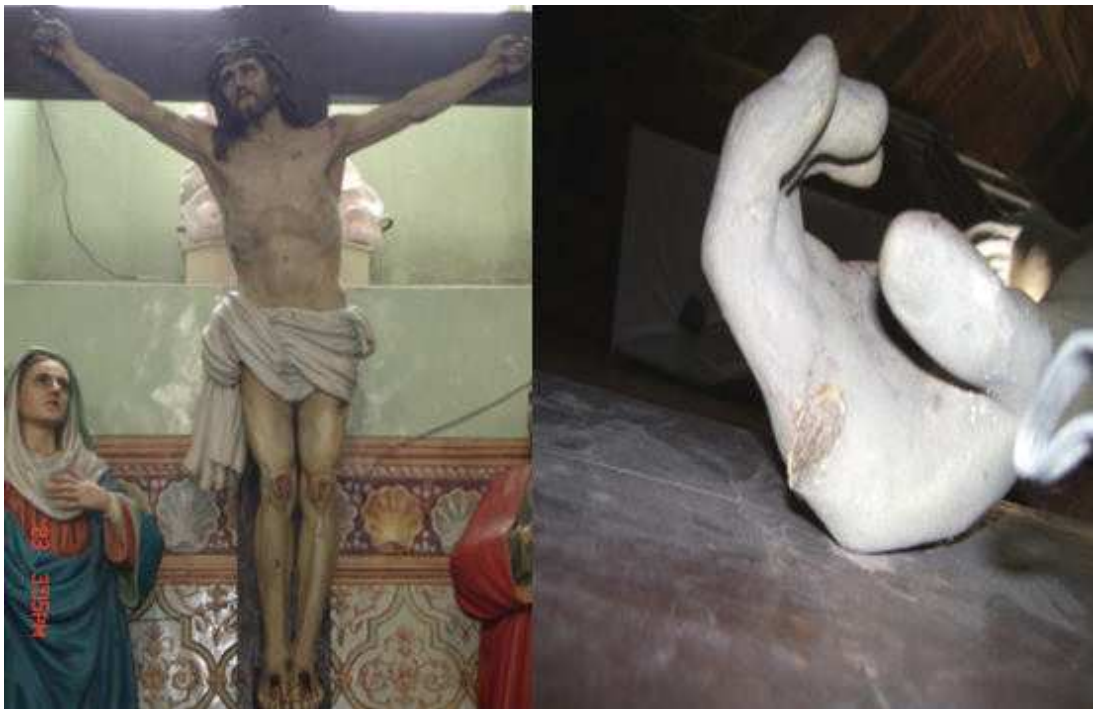
Las afecciones que se observan en la Figura 3.2, son resultado de la pérdida de material como falta de extremidades o cortes en la vestimenta de las esculturas, mientras que la Figura 3.3 se pueden observar las afecciones de erosión y laguna se encuentran ubicadas en la cubierta de manera específica en la parte baja de las torres del lado izquierdo de la edificación, dejando ver la estructura interna de paredes y presencia de hongos.

FIGURA 3.2: Escultura Jesús crucificado. Fuente: Flores (2008).

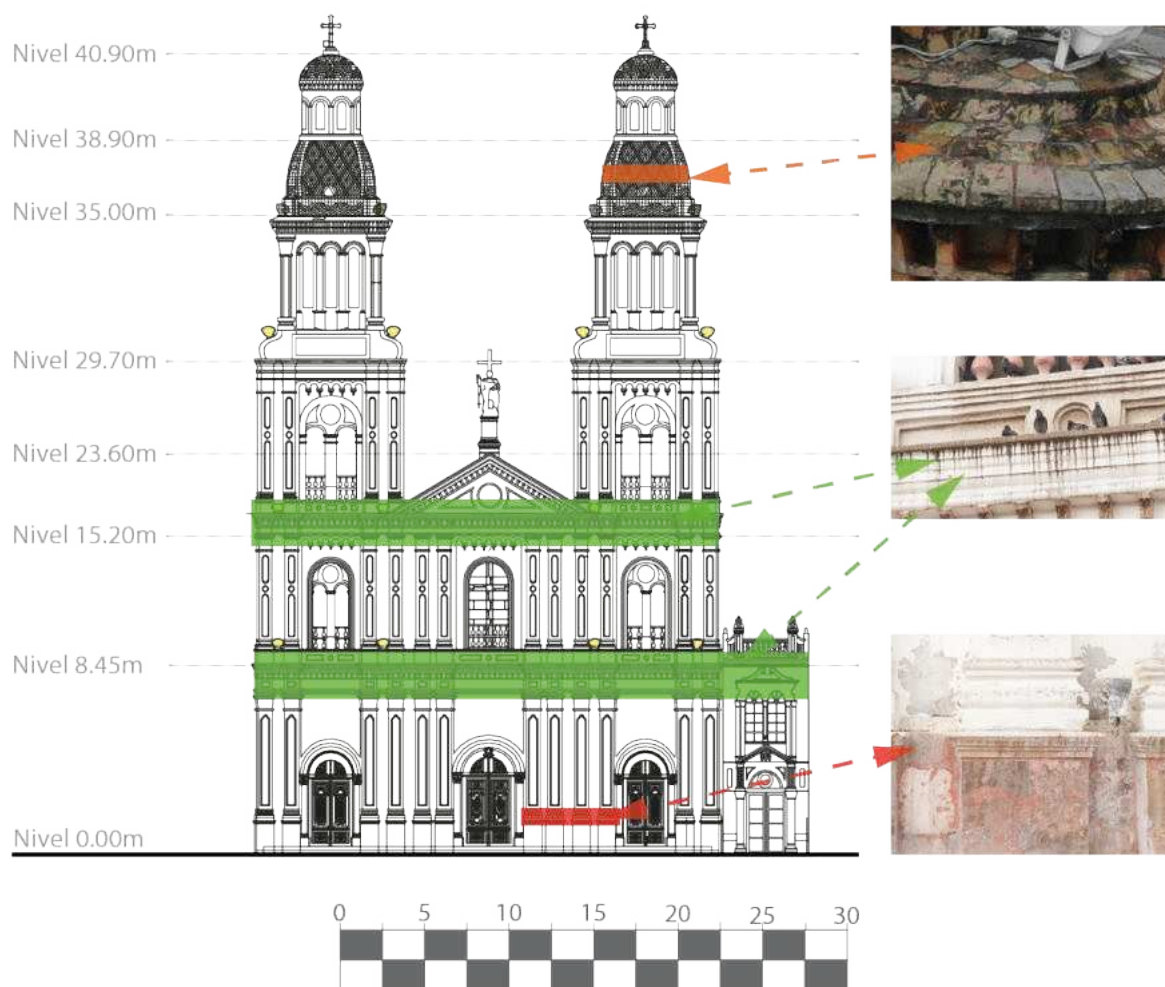
Tomando en cuenta los resultados, se vuelve evidente en los zócalos de la fachada frontal, ubicados debajo de las torres y en las cúpulas (figura 3.6); como se observa en la figura 3.7 la aparición de alteraciones cromáticas es producto de vandalismo en el sector; los indicadores de humedad y zona de lavado son frecuentes por la presencia de sales minerales sobre los elementos de la fachada y exposición a agentes atmosféricos, mismos que afecta la estética de la pintura y en el zócalo de travertino.

FIGURA 3.6: Ubicación de afecciones según decoloración y depósitos. Fuente y Elaboración : Autora.

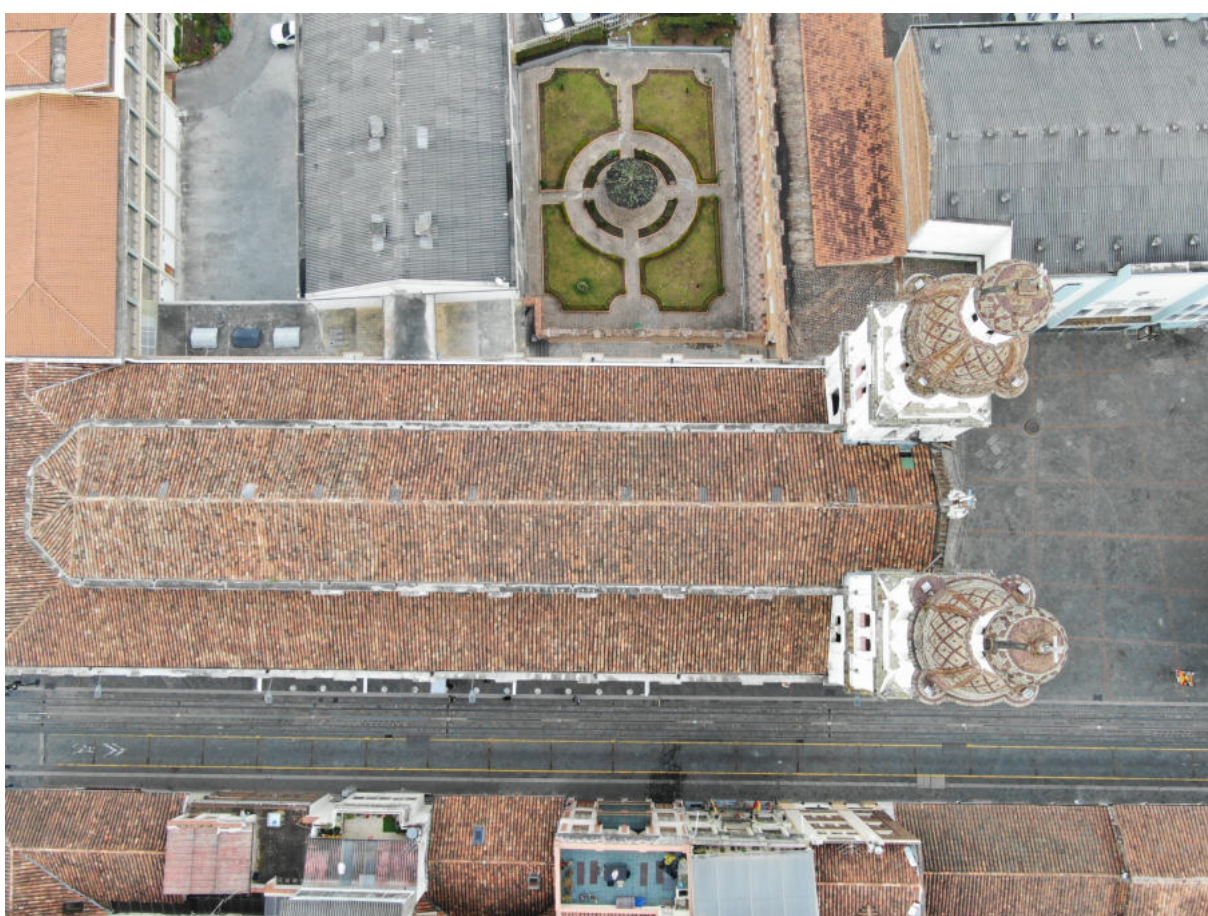
El entorno construido, está valorado con 3 ya que la edificación tiene en su medianera una edificación. El sistema constructivo homogéneo está calificado con un valor de 2. En cuanto al diseño de cubierta su valoración es de 2 puntos, por mantener una evacuación de aguas rápidas, este proceso se da por la presencia de pendientes y puntos de encuentros como se observa en la Figura 3.23. El estado de conservación de la edificación nos permite identificar que se encuentra en un estado óptimo, por ello su valoración es de 3 puntos.

FIGURA 3.23: Ubicación de pendientes y puntos de encuentro en la cubierta. Fuente: [Ayala & Pulla \(2022\)](#).

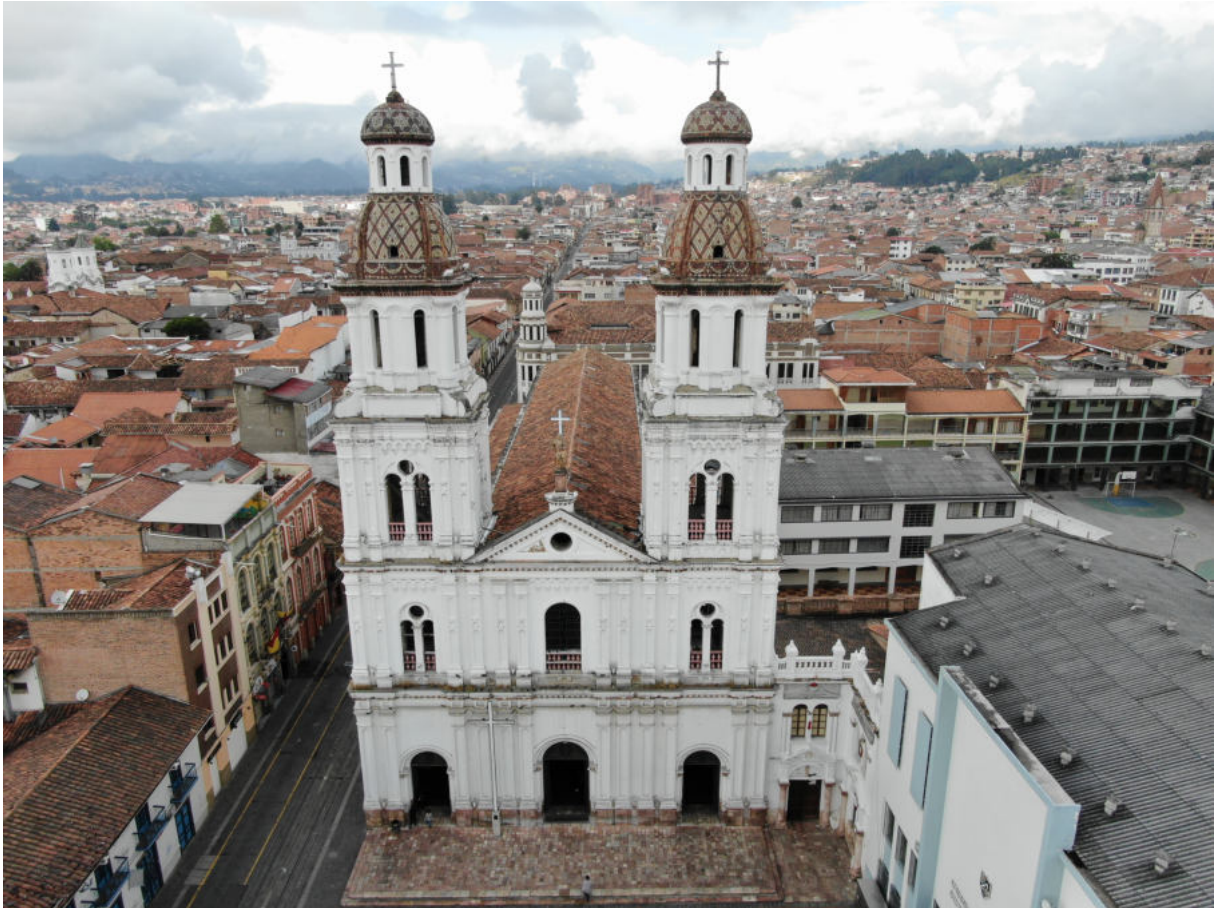
FIGURA 3.24: Sistema constructivo homogéneo. Fuente: Ayala & Pulla (2022).
