**EVALUACIÓN DE LA CALIDAD DEL SERVICIO DEL
TRANVÍA DE CUENCA EN LAS ESTACIONES 8N Y 8S,
CON ENFOQUE EN ACCESIBILIDAD Y SEGURIDAD VIAL**

**PROYECTO DE TITULACIÓN PREVIO A LA OBTENCIÓN DEL
TÍTULO DE INGENIERO CIVIL**

AUTOR: JAVIER ESTEBAN VERA FAJARDO

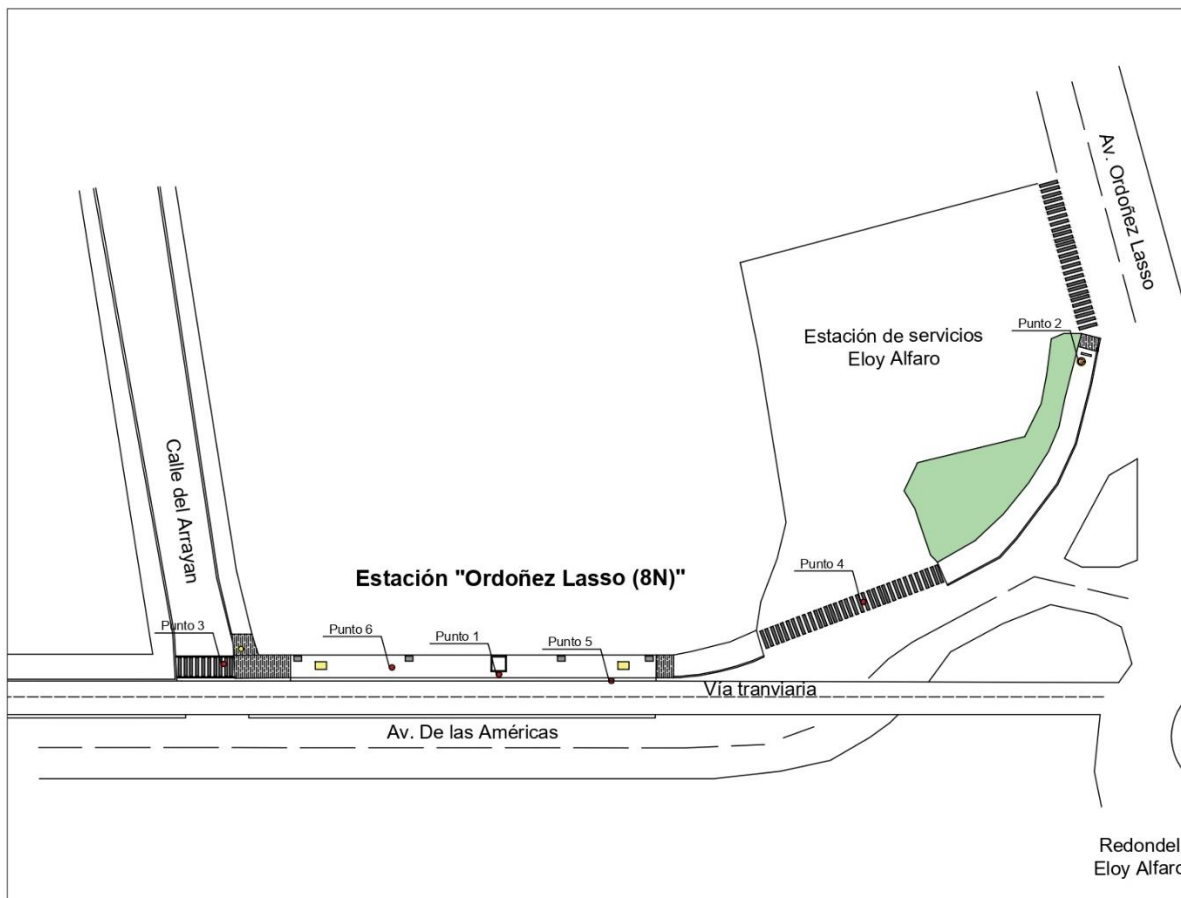
Figura 11

2	Servicio público (poste de luz) dentro de acera, paso obstaculizado	Manual de seguridad vial urbana (MTO, 2022), NTE INEN 2247	Aumentan el riesgo de lesiones por tropiezos y caídas; no permiten el acceso a personas en silla de ruedas.	Punto 2 (En el plano – figura 11), (figura 8)

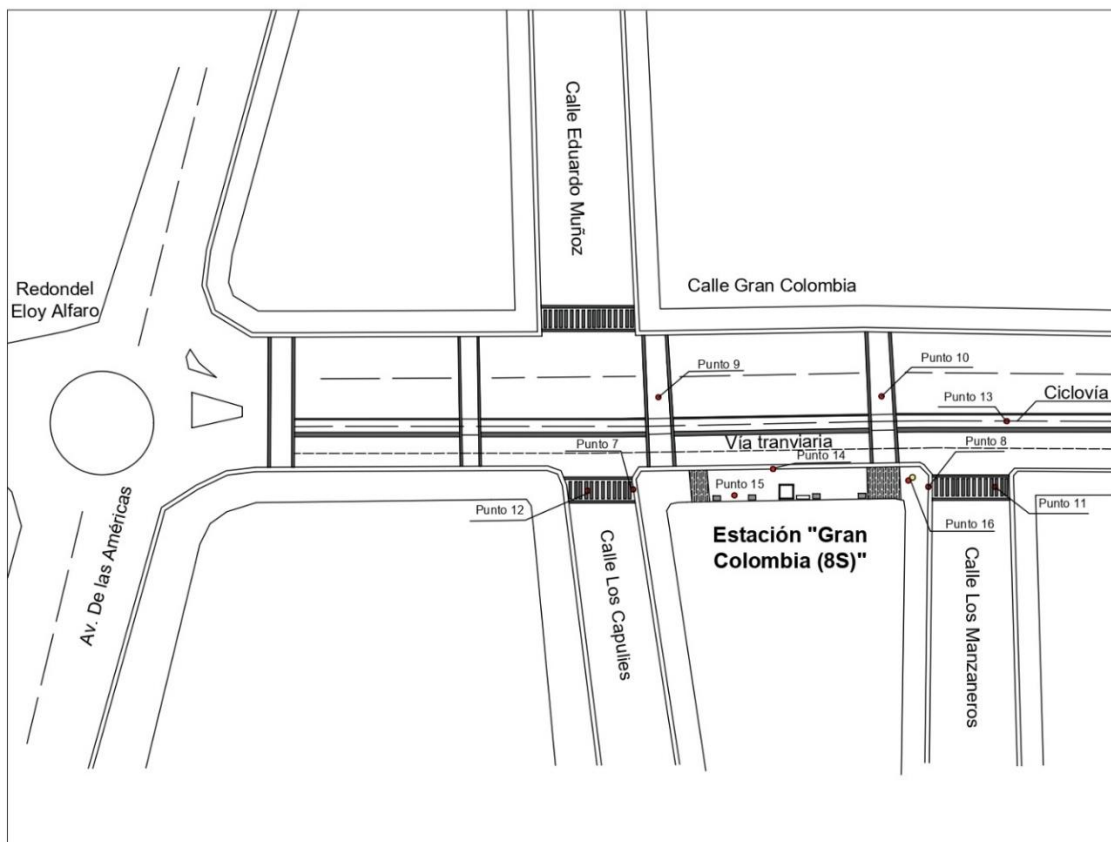
Figura 18

MATRIZ DE HALLAZGOS - GRAN COLOMBIA 8S - ETAPA DE OPERACIÓN					
Nombre del proyecto: Matriz de hallazgos levantados en la estación 8S del tranvía de Cuenca.					
Equipo auditor: Javier Esteban Vera Fajardo					
Fecha: Septiembre del 2025					
No.	DESCRIPCIÓN DEL HALLAZGO (Describir el problema de seguridad vial)	INCUMPLIMIENTO (De ser el caso citar la norma y Art. que se incumple)	POTENCIAL DE DAÑO (Indicar riesgos y peligros potenciales)	REFERENCIA (Indicar documento)	EVIDENCIA
1	Falta de implementación de rampas de acceso a veredas	Manual de seguridad vial urbana (MTOPI, 2022), NTE INEN 2245, NTE INEN 2247	Dificulta la movilidad de personas con discapacidad y adultos mayores, aumentando los riesgos de caídas.	Punto 7 y 8 (En el plano – figura 18), (figura 12)	 
2	Pasos peatonales poco visibles	Manual de seguridad vial urbana (MTOPI, 2022), NEC-HS-AU	Riesgo de accidentes, caídas y caos que derivan entre la desorientación de peatones y conductores	Punto 9, 10, 11 y 12 (En el plano – figura 18), (figura 14)

3	Ancho de ciclovía de 1 metro	Manual de seguridad vial urbana (MTOPI, 2022)	El ancho de la ciclovía limita el paso seguro de bicicletas, aumentando el riesgo de caídas y conflicto con peatones y conductores.	Punto 13 (En el plano – figura 18), (figura 13)	 
4	Altura entre bordillo y calzada de 350 mm	NEC HS AU, NTE INEN 2855	Restringe el paso seguro, puede generar accidentes de caídas o tropiezos	Punto 14 (En el plano – figura 18), (figura 15)	 
5	Falta de mobiliario urbano	Manual de seguridad vial urbana (MTOPI, 2022), NEC-HS-AU	Ausencia de espacios de descanso, protección y disposición de desechos, genera incomodidad.	Punto 15 (En el plano – figura 18), (figura 16)	 
6	Servicio público (poste de luz) dentro de acera	Manual de seguridad vial urbana (MTOPI, 2022), NTE INEN 2247	Aumentan el riesgo de lesiones por tropiezos y caídas.	Punto 16 (En el plano – figura 18), (figura 17)

MATRIZ DE RECOMENDACIONES Y PRIORIZACIÓN - ESTACIÓN GRAN COLOMBIA 8S				
Nombre del proyecto: Matriz de hallazgos levantados en la estación 8S del tranvía de Cuenca.				
Equipo auditor: Javier Esteban Vera Fajardo				
Fecha: Septiembre del 2025				
No.	DESCRIPCIÓN DEL HALLAZGO (Describir el problema de seguridad vial)	REFERENCIA (Indicar documento)	RECOMENDACIÓN	PRIORIZACIÓN (En función del riesgo: Alta - Media - Baja)
1	Falta de implementación de rampas de acceso a veredas	Punto 7 y 8 (En el plano – figura 18), (figura 12)	Implementar rampas de acceso conforme a la normativa, con un ancho mínimo de 1.5 metros y una pendiente máxima del 8%.	Alta
2	Pasos peatonales poco visibles	Punto 9, 10, 11 y 12 (En el plano – figura 18), (figura 14)	Implementar señalización horizontal y vertical adecuada, con pintura reflectiva y materiales antideslizantes.	Alta
3	Ancho de ciclovía de 1 metro	Punto 13 (En el plano), (figura 13)	Ampliar la ciclovía a un ancho mínimo de 1.5 m por sentido, con base en el Manual de seguridad vial urbano.	Media

4	Altura entre bordillo y calzada de 350 mm	Punto 14 (En el plano – figura 18), (figura 15)	Colocar señalización horizontal y vertical de advertencia, implementar barandas o bolardos en los bordillos.	Alta
5	Falta de mobiliario urbano	Punto 15 (En el plano – figura 18), (figura 16)	Incorporar mobiliario urbano como bancas, cubiertas y basureros en puntos estratégicos, sin perjudicar el ancho libre de la vereda.	Baja
6	Servicio público (poste de luz) dentro de acera	Punto 16 (En el plano – figura 18), (figura 17)	Retirar o reubicar el poste de alumbrado y la baranda de peligro, a fin de garantizar un ancho libre continuo y seguro.	Media
