**ANÁLISIS DE NUEVAS TECNOLOGÍAS PARA LA
CONSERVACIÓN Y RESTAURACIÓN DE EDIFICACIONES
DE ADOBE EN LA AV. LOJA E ISABEL LA CATÓLICA**

**PROYECTO DE TITULACIÓN PREVIO A LA OBTENCIÓN DEL
TÍTULO DE ARQUITECTO**

AUTOR: WILSON SEBASTIÁN VÉLEZ TAPIA

2026

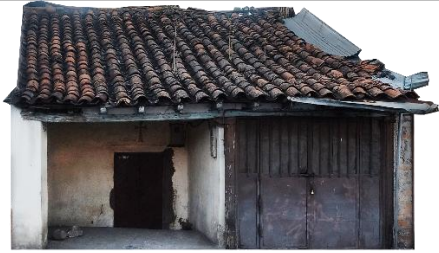
Tabla 9: Tabla de registro de información de la segunda vivienda de Valor Arquitectónico B

Catastro	0902060014000	
Propietario	Pintado Granda Lina Rosa	
Fecha inspección	1 de diciembre de 2025	
Tipología	Adosada	
Tipología del material	Adobe	
Dimensiones de la fachada (m)	7,05 m de ancho x 4,32 m de alto	
Porcentaje estimado de afectación (%)	75%	
Tipos de daño presentes	Fisuras, Humedad, Desprendimientos, Putrefacción, Desgaste	
Estado general (sólido / deteriorado / ruinoso)	Deteriorado	
Materiales observados en revoque	Revoque de tierra, cal y cemento	
Intervenciones previas	Integración de acabados de cal y pintura	
Recomendación preliminar	Estudio de intervención integral para la recuperación y conservación del inmueble patrimonial

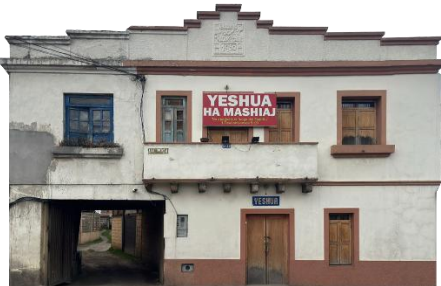
Tabla 10: Tabla de registro de información de la tercera vivienda de valor B

Catastro	0902060015000/ 0902060016000	
Propietario	Brito Pintado Gladis María	
Fecha inspección	1 de diciembre de 2025	
Tipología	Adosada	
Tipología del material	Adobe	
Dimensiones de la fachada (m)	12,25 m de ancho x 8,10 m de alto	
Porcentaje estimado de afectación (%)	40%	
Tipos de daño presentes	Fisuras, Humedad, Desprendimientos, Putrefacción, Desgaste	
Estado general (solido / deteriorado / ruinoso)	Deteriorado	
Materiales observados en revoque	Revoque de tierra, cal y cemento	
Intervenciones previas	Integración de acabados de cal y pintura, además fue dividida en dos lotes a la vivienda	
Recomendación preliminar	Estudio de intervención integral para la recuperación y conservación del inmueble patrimonial

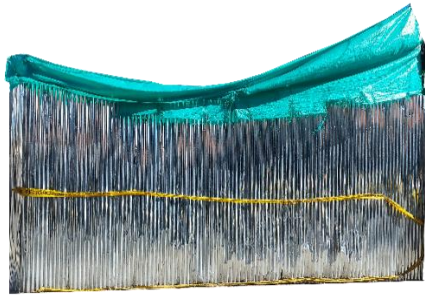
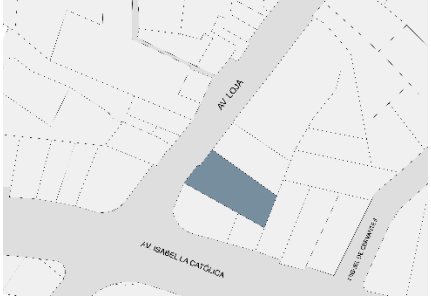
Tabla 11: Tabla de registro de información de la cuarta vivienda de Valor Arquitectónico B

Estado general (solido / deteriorado / ruinoso)	.
Materiales observados en revoque	.
Intervenciones previas	Fue derrumbada, ya que el sistema estructural estaba colapsado, ya que la vivienda de alado colapso igualmente, lo que dejo un sistema estructural débil
Recomendación preliminar	-

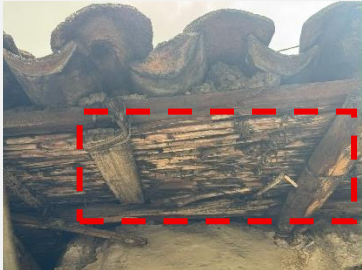
generando la ampliación del desprendimiento y la pérdida progresiva del revoque.	
<p>Recomendación técnica: Retirar los elementos metálicos o clavos presentes en el muro y eliminar cuidadosamente el material deteriorado alrededor del área afectada. Limpiar la cavidad y humedecer ligeramente el soporte. Reconstruir el volumen perdido mediante mortero de tierra estabilizada con cal, compatible con el adobe original. Posteriormente aplicar un revoque de acabado de cal que restituya la continuidad estética del muro.</p>			
<p>Putrefacción y desmoronamiento del carrizo y madera por hongos</p> <p>Alero</p> <p>C1 - 04</p>	<p>Lesión Biológica</p>	<p>El deterioro se produce por la exposición prolongada a la humedad y a la radiación solar en el alero. La filtración de agua desde la cubierta genera condiciones de humedad constante que favorecen procesos biológicos de degradación en el carrizo y la madera por hongos, provocando su debilitamiento estructural y desintegración progresiva.</p>

<p>Recomendación técnica: Retirar cuidadosamente los elementos de carrizo y madera deteriorados. Sustituirlos por piezas nuevas de características similares tratadas previamente con protectores naturales o sales de boro, que evitan el ataque de insectos y hongos.</p>

Posteriormente restituir el sistema tradicional del alero y asegurar la correcta colocación de las tejas para evitar futuras filtraciones.

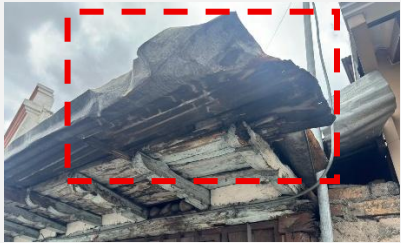
genera incompatibilidad material con el soporte original.	
<p>Recomendación técnica: Retirar cuidadosamente los parches de cemento y limpiar las áreas afectadas. Rellenar los espacios con mortero compatible de tierra estabilizada con cal. Para evitar nuevas afectaciones, se recomienda reubicar el cableado mediante canaletas externas.</p>			
<p>Alteración con láminas metálicas en la estructura pudriendo la madera</p> <p>Alero</p> <p>C2 - 08</p>	<p>Lesión Antrópica y Física</p>	<p>La colocación de láminas metálicas como solución improvisada para cubrir filtraciones altera el comportamiento térmico y de ventilación de la cubierta. Estas láminas generan acumulación de calor y humedad, provocando deterioro y pudrición en los elementos de madera.</p>

<p>Recomendación técnica: Retirar las láminas metálicas añadidas y evaluar el estado de la estructura de madera. Las piezas deterioradas deberán ser reemplazadas por madera nueva de características similares, previamente tratada contra humedad e insectos. Posteriormente se debe restituir el sistema tradicional de cubierta con tejas de arcilla colocadas con mortero de cal.</p>

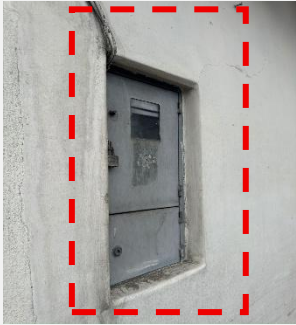
del muro y generan fisuras alrededor	
<p>Recomendación técnica: Organizar el cableado mediante ductos o canaletas externas, evitando nuevas perforaciones en el muro. Limpiar las grietas existentes, retirar el material suelto y rellenar las cavidades con mortero compatible a base de cal.</p>			
<p>Fisuras en el acabado del muro alrededor del medidor. Muro C3 - 04</p>	<p>Lesión Mecánica</p>	<p>Las fisuras se producen por la diferencia de comportamiento entre el marco metálico del medidor y el mortero del muro. La ausencia de una junta flexible genera tensiones en el revestimiento cuando los materiales se dilatan o contraen por cambios de temperatura.</p>

<p>Recomendación técnica: Abrir ligeramente las fisuras para limpiarlas adecuadamente y retirar el material suelto. Posteriormente aplicar una masilla o sellador flexible compatible, que permita absorber los movimientos entre los distintos materiales. Finalmente restituir el acabado</p>

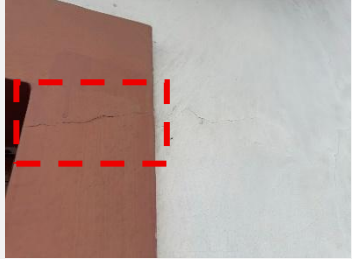
el muro. Con el tiempo el material de sellado pierde adherencia y se fractura.	
Recomendación técnica: Retirar el sellado deteriorado y limpiar completamente la junta entre el marco y el muro. Aplicar posteriormente un sellador flexible compatible.			
<p>Fisura en el acabado del vano que se extiende hacia el muro.</p> <p>Muro C3 - 11</p>	<p>Lesión Física</p>	<p>La fisura se origina por las tensiones generadas en el área del vano debido al uso frecuente de la puerta y a la ausencia de mantenimiento del revestimiento.</p>

Recomendación técnica: Limpiar la zona afectada, retirar el material suelto y rellenar la fisura con mortero de cal compatible con el revoque existente, restituyendo posteriormente el acabado superficial.			
<p>Fisuras, manchas y desprendimiento del revestimiento</p> <p>Muro C3 - 12</p>	<p>Lesión Física</p>	<p>La exposición constante a la lluvia y a la humedad genera deterioro progresivo del revestimiento, provocando manchas, fisuras y pérdida de adherencia del mortero.</p>

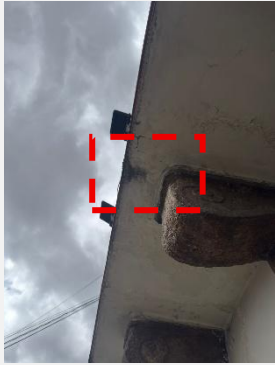
<p>Recomendación técnica: Limpiar la grieta y evaluar su profundidad. Rellenar con mortero de cal compatible y, si es necesario, incorporar elementos de refuerzo como grapas metálicas o mallas para estabilizar la zona. Posteriormente monitorear su evolución.</p>			
<p>Presencia de moho y desprendimiento de pintura por humedad.</p> <p>Volado C3 - 17</p>	<p>Lesión Biológica y Física.</p>	<p>La acumulación de humedad en el volado genera condiciones adecuadas para el crecimiento de microorganismos como moho y hongos.</p>

<p>Recomendación técnica: Realizar una limpieza manual con cepillos suaves y aplicar un tratamiento biocida específico para eliminar los microorganismos. Posteriormente mejorar el sistema de drenaje y aplicar un revestimiento transpirable.</p>

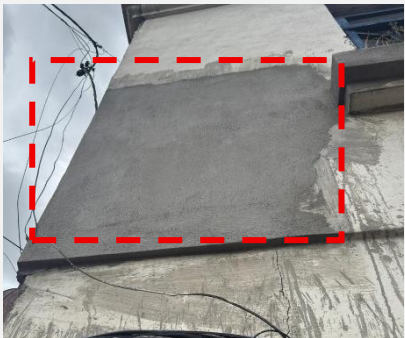
<p>Gran parche de mortero</p> <p>Muro C3 - 18</p>	<p>Lesión Antrópica</p>	<p>El parche se debe a una reparación anterior realizada sin criterios técnicos adecuados, utilizando materiales incompatibles con el sistema constructivo original.</p>

Recomendación técnica: Retirar cuidadosamente el parche de mortero incompatible mediante herramientas manuales. Limpiar la superficie y aplicar un revoque de mortero de cal similar al original, restituyendo la textura y acabado del muro.

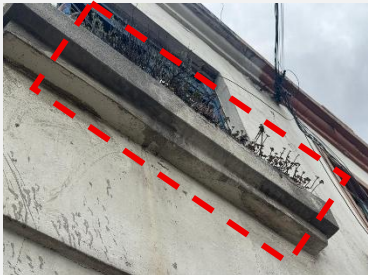
<p>Crecimiento de vegetación Cornisa Ventana 2 C3 - 19</p>	<p>Lesión Biológica</p>	<p>La acumulación de humedad y sedimentos en superficies horizontales de la cornisa favorece la germinación de semillas transportadas por el viento.</p>

Recomendación técnica: Retirar manualmente la vegetación desde la raíz, limpiar los sedimentos acumulados y aplicar un tratamiento biocida. Además mejorar la pendiente de la cornisa para evitar acumulación de agua.

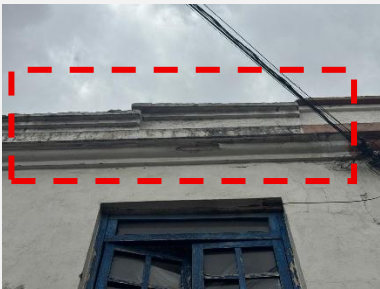
<p>Presencia de moho y desprendimiento de pintura por humedad. Cornisa superior C3 - 20</p>	<p>Lesión Biológica y Física.</p>	<p>La humedad acumulada en la cornisa y la falta de ventilación favorecen el crecimiento de microorganismos que deterioran el acabado superficial.</p>

Recomendación técnica: Eliminar el moho mediante limpieza controlada y aplicar un tratamiento biocida. Posteriormente mejorar el diseño del goterón para evitar que el agua escurra sobre el muro.

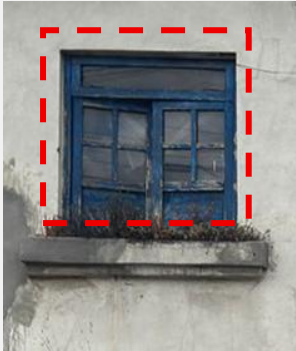
<p>Deformación y desprendimiento de la madera y la pérdida parcial de los vidrios Ventana 2 C3 - 21</p>	<p>Lesión Física.</p>	<p>El deterioro se produce por la exposición prolongada a humedad y radiación solar, junto con la falta de mantenimiento de la carpintería.</p>

Recomendación técnica: Desmontar la ventana para evaluar su estado estructural. Sustituir las piezas deterioradas por madera de características similares a la original, reinstalar los vidrios faltantes y aplicar tratamientos protectores contra humedad e insectos.

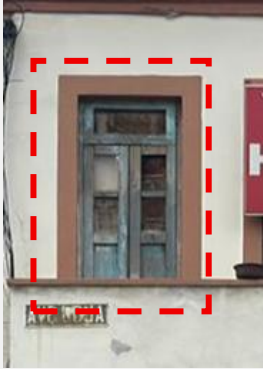
<p>Deformación y desprendimiento de la madera Ventana 3 C3 - 22</p>	<p>Lesión Física.</p>	<p>La carpintería se deteriora por la absorción constante de humedad y por la degradación natural del material debido a la exposición climática.</p>

Recomendación técnica: La carpintería se deteriora por la absorción constante de humedad y por la degradación natural del material debido a la exposición climática.

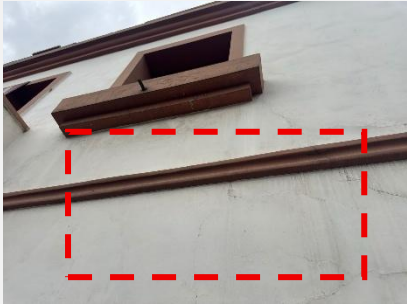
<p>Manchas de humedad y suciedad debajo de la ventana y fisuras Muro C3 - 23</p>	<p>Lesión Física.</p>	<p>La ausencia o deficiencia de un goterón adecuado permite que el agua de lluvia escurra directamente sobre el muro, generando manchas de humedad y deterioro del revestimiento.</p>

Recomendación técnica: Incorporar un goterón o elemento de drenaje en la base de la ventana para desviar el agua. Limpiar la superficie afectada y reparar el revestimiento con mortero compatible.

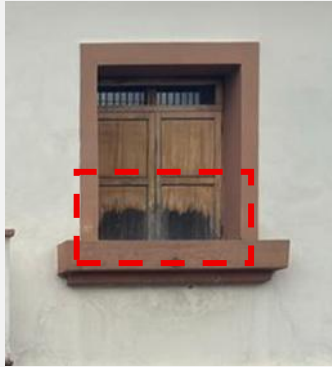
<p>Deformación y desprendimiento de la madera Ventana 4 C3 - 24</p>	<p>Lesión Física.</p>	<p>La falta de mantenimiento y la exposición constante a la humedad y al sol generan deterioro progresivo en la carpintería de madera.</p>

Recomendación técnica: Desmontar la ventana deteriorada y sustituirla por una nueva del mismo diseño y tipo de madera. Aplicar posteriormente tratamientos protectores contra humedad, insectos y radiación solar.

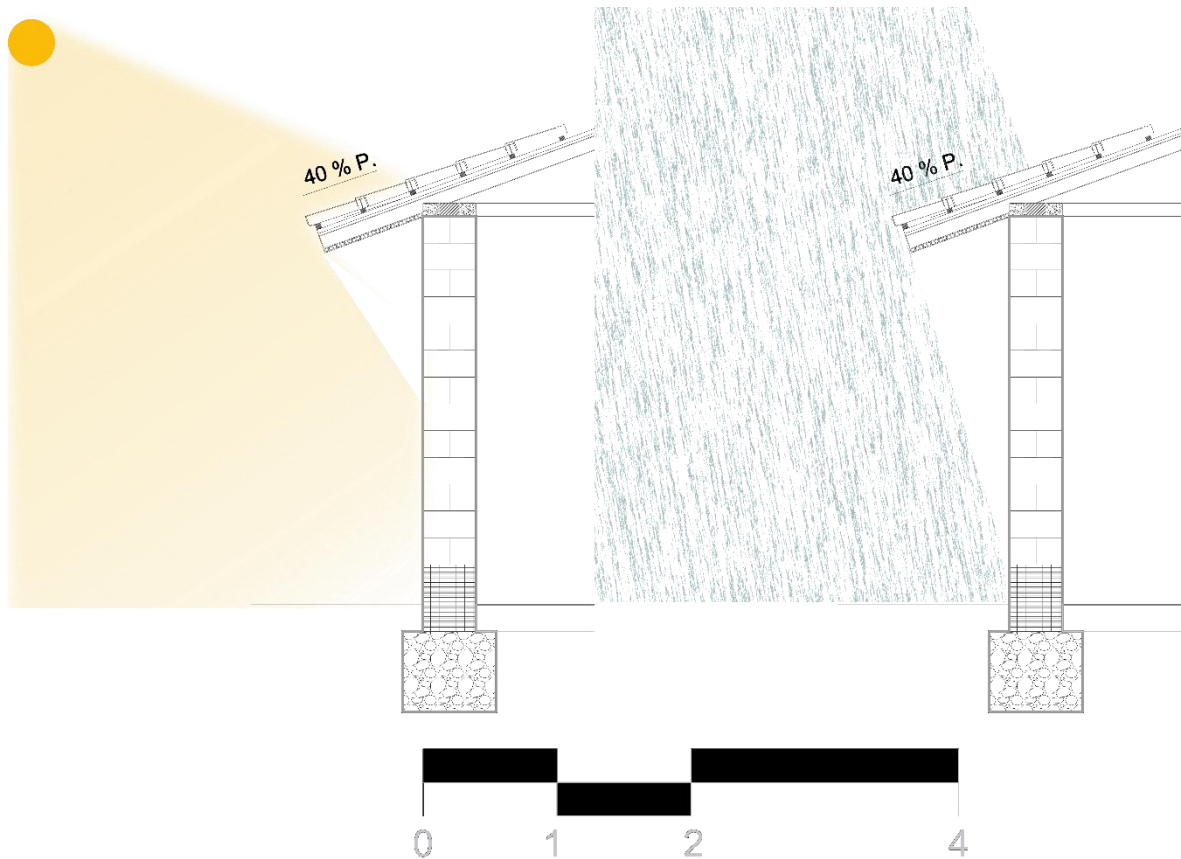
Figura 28: Soleamiento y lluvia en función al alero de la primera vivienda

En el corte transversal de la fachada (Figura 28) se observa claramente cómo actúa la radiación solar directa y el sol incide con una inclinación elevada por lo que genera una gran zona de exposición en la parte superior del muro de adobe además el alero proyecta una sombra que cubre aproximadamente el 40 % de la altura del muro sin embargo una porción importante de la fachada sigue recibiendo radiación directa y esta exposición prolongada produce calentamiento desigual en el material terroso lo que genera tensiones térmicas cíclicas y favorece la aparición de fisuras además de la degradación de los enlucidos.

Como resultado la fachada queda vulnerable a varias lesiones típicas y la radiación solar combinada con la humedad produce dilataciones y contracciones repetidas que provocan fisuras

por retracción térmica e hidráulica además la lluvia que alcanza el muro genera erosión superficial pérdida de cohesión en los enlucidos y ascenso de humedad capilar desde la base con el tiempo estas acciones pueden derivar en desprendimientos del acabado eflorescencias salinas y en casos avanzados pérdida de sección en el muro de adobe (PNUD y UNESCO, 1983).

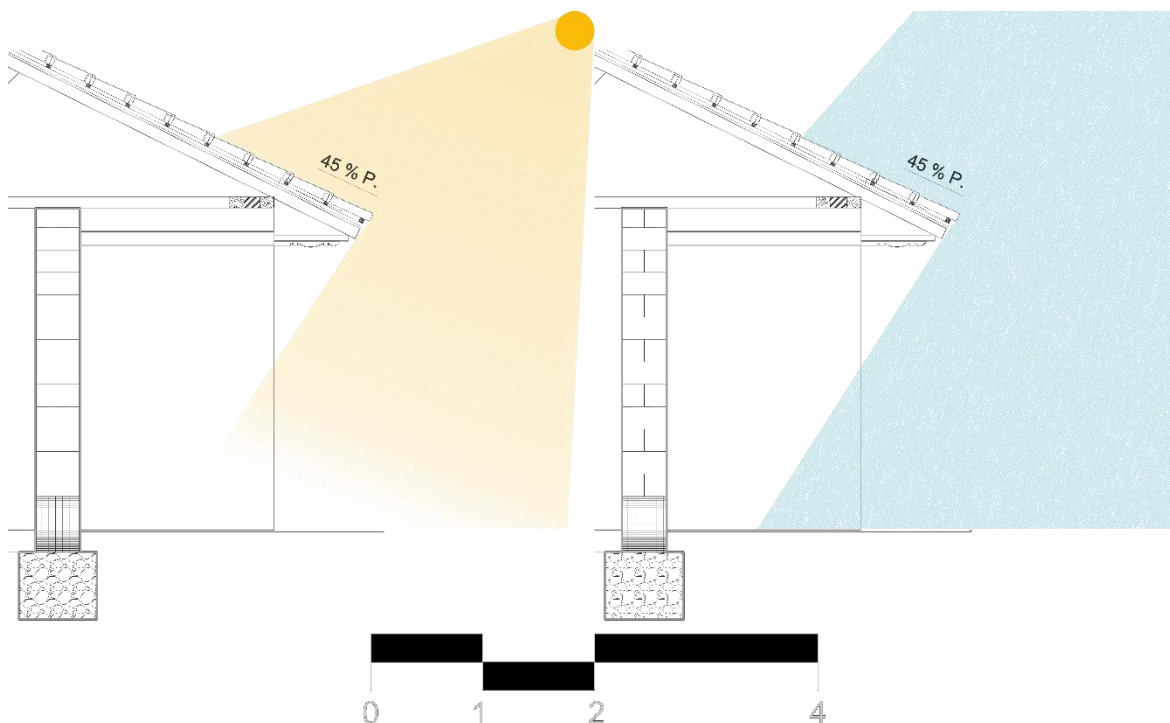
Figura 29: Soleamiento y lluvia en función al alero de la segunda vivienda

Como resultado la fachada queda vulnerable a varias lesiones típicas y la radiación solar combinada con la humedad produce dilataciones y contracciones repetidas que provocan fisuras por retracción térmica e hidráulica además la lluvia que alcanza el muro genera erosión superficial pérdida de cohesión en los enlucidos y ascenso de humedad capilar desde la base con el tiempo

estas acciones pueden derivar en desprendimientos del acabado eflorescencias salinas y en casos avanzados pérdida de sección en el muro de adobe (Aguirre *et al.*, 2020).

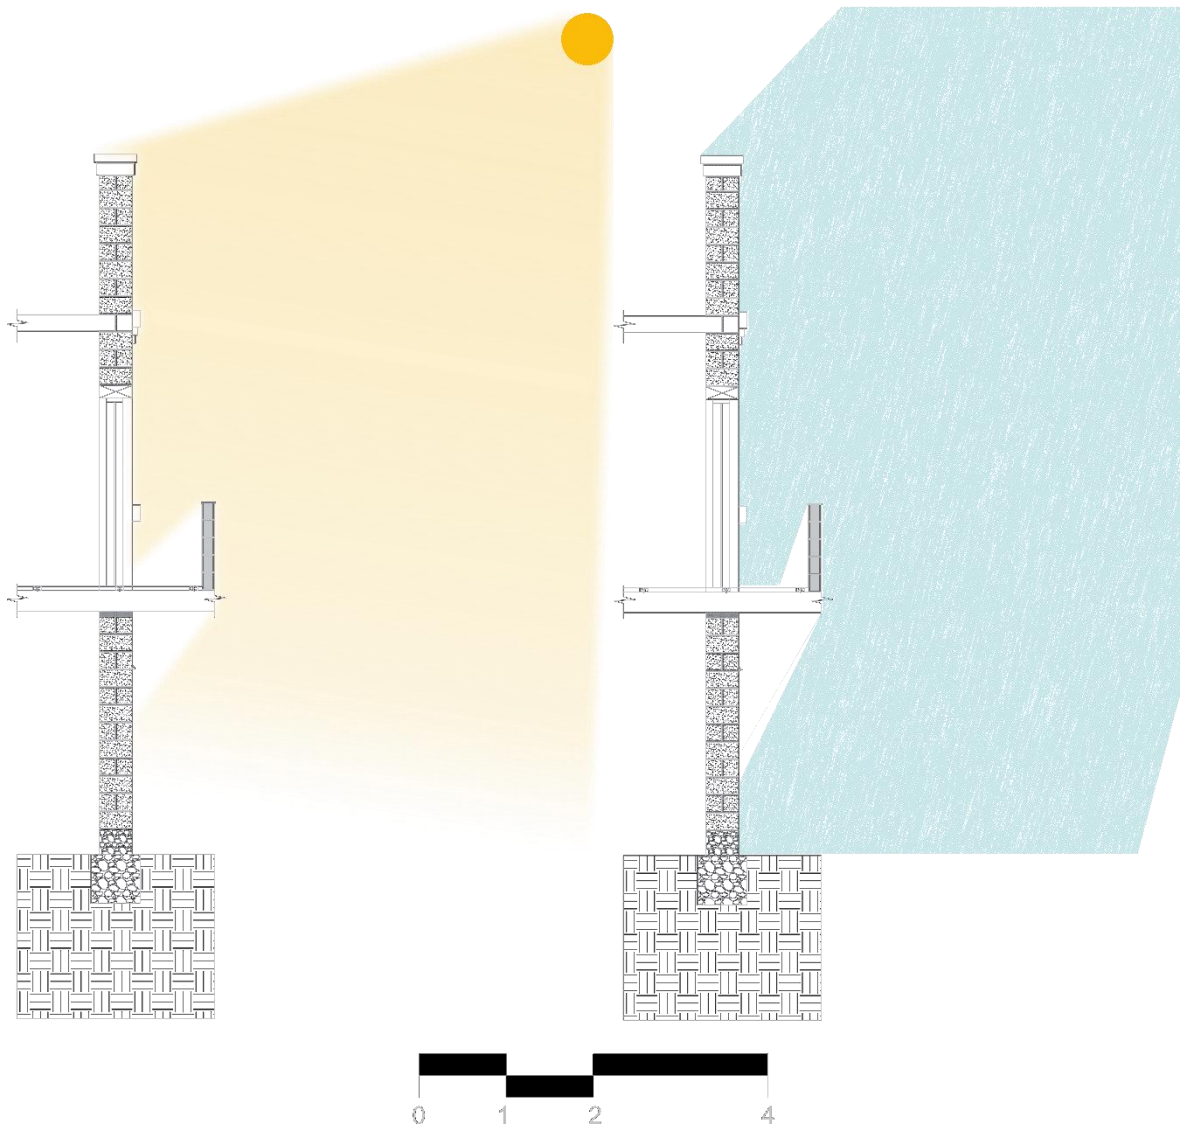
Figura 30: Soleamiento y lluvia en función al alero de la tercera vivienda

El corte de la tercera vivienda (Figura 30), se observa que el soleamiento evidencia una exposición significativa a la radiación solar directa, debido a que los rayos inciden sobre totalmente la cara de la fachada y en consecuencia la superficie del muro recibe una radiación solar importante, lo que genera un incremento de temperatura en el material, además de favorecer procesos de dilatación (Heno *et al.*, 2022); como en la mañana y la tarde, la radiación penetra con mayor facilidad hacia el plano vertical, ya que no existe algún alero que llegue a proteger contra el factor externo del sol.
