Análisis Arquitectónico de la transformación de las fachadas en base a la imagen digital:

Tramo Puente Centenario
al Puente Mariano Moreno

TRABAJO DE GRADUACIÓN PREVIO A LA OBTENCIÓN DEL
TÍTULO DE ARQUITECTA

2018

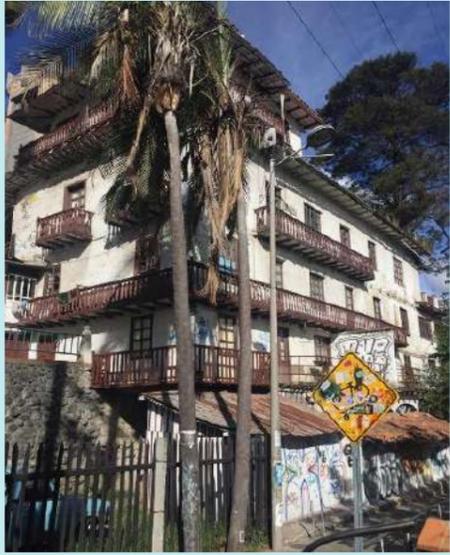
FICHAS DE RECOPIACIÓN DE DATOS							TBM1-001							
DATOS DE IDENTIFICACIÓN:							Fotografía Actual:							
Clave Catastral:	0102058017000	Intervenciones :	SI		CUALES:

Otros: Alto grado de salinidad			Contaminación acústica							
							Otros:							
ACABADOS:		CROMÁTICA:		ESTADO DE LA EDIFICACION				OBSERVACIONES:						
Piedra		Blanco	X	Sólido %		100		El estado de conservación de la edificación se define tomando como modelo este inmueble al ser el más afectado por poseer el mayor número de patologías y estar expuesto a mayor número de riesgos, por tanto, se considera su estado ruinoso al 100 %.						
Madera	X	Marron	X											
Ladrillo		Ocres												
Acero		Negro												
Adobe		Gris												
Hierro Forjado		Verde		Deterioro %										
Cemento														
Vidrio														
Champeado														
Pintura				Ruinoso %										
Hierro														
Emplazamiento:	Transformación de la fachada:

1986	1999	2009	2016						
DESCRIPCIÓN DE LA FACHADA: Fachada compuesta por seis niveles, fácilmente identificados por las galerías de balcones en cada una de ellos. Se puede observar unidad en la distribución y forma de las ventanas, así como variación y ritmo en los tamaños de los balcones. Se aprecia que la edificación fue construida para adaptarse a la topografía tan particular del sector, esto es posible identificar gracias a las diferentes tamaños y anchos de cada nivel, hasta llegar a la buhardilla.				RESULTADOS DE LA EVOLUCIÓN: Analizando las fotografías de esta edificación de los diferentes años se observa que no existes un cambio representativo en la fachada manteniendo su estilo y forma.

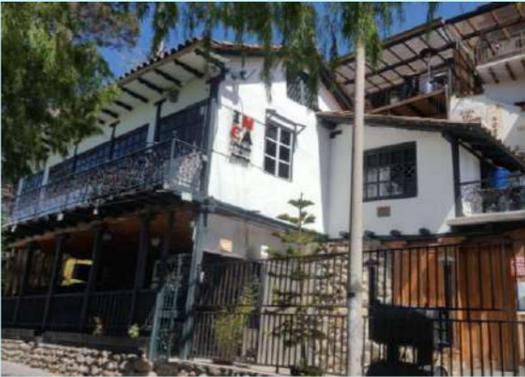
FICHAS DE RECOPIACIÓN DE DATOS							TBM1-003			
DATOS DE IDENTIFICACIÓN:							Fotografía Actual:			
Clave Catastral:	0102058015000	Intervenciones :	SI	X

Piedra	X	Blanco	X	Sólido %		10	Al existir un cambio de uso en el inmueble de casa tradicional a comercio, existe un mantenimiento constante, por ello su estado de conservación es óptimo.			
Madera	X	Marrón								
Ladrillo		Ocres								
Acero		Negro								
Adobe	X	Gris								
Hierro Forjado	X	Verde	X							
Cemento										
Vidrio				Deterioro %						
Champeado				Ruinoso %						
Pintura										
Hierro										
Emplazamiento:	Transformación de la fachada:

1999			2016						
DESCRIPCIÓN DE LA FACHADA: Inmueble compuesto por planta única, cuyo acceso es lateral. Resalta la distribución de ventanas en armonía con el balcón. Inmueble adaptado a la topografía particular del sector gracias al muro de contención.				RESULTADOS DE LA EVOLUCIÓN: Para el análisis, se ha encontrado dos fotografías en los cuales es posible establecer comparaciones: <ul style="list-style-type: none"> - Colocación de mampara de vidrio para cerrar el acceso al portal soportante - Mantenimiento constante del inmueble por cambio de uso.

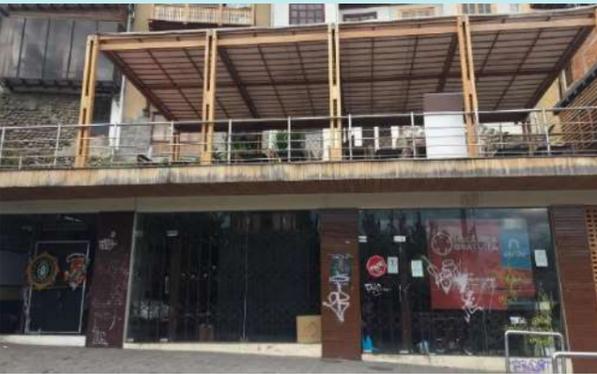
FICHAS DE RECOPIACIÓN DE DATOS						TBM1-004		
DATOS DE IDENTIFICACIÓN:						Fotografía Actual:		
Clave Catastral:	0102058014000	Intervenciones :	SI	X

Madera	X	Marron		Sólido %		40		A pesar que se está analizando una construcción nueva, ya presenta un cierto porcentaje de daños y patologías.
Ladrillo		Ocres	X					
Acero		Negro						
Adobe		Gris						
Hierro Forjado		Verde						
Cemento	X			Deterioro %				
Vidrio				Ruinoso %				
Champeado								
Pintura								
Hierro								
Emplazamiento:	Transformación de la fachada:

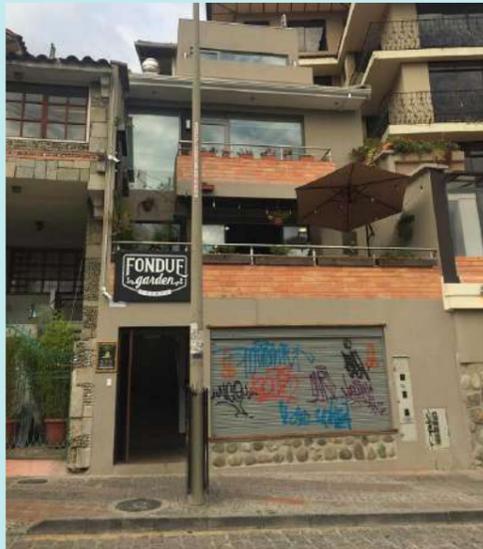
FICHAS DE RECOPIACIÓN DE DATOS							TBM1-006				
DATOS DE IDENTIFICACIÓN:						Fotografía Actual:					
Clave Catastral:	0102058023000	Intervenciones :	SI		CUALES:

Madera		Marrón	X	Sólido %	10	Originalmente terreno baldío solo con cerramiento posteriormente construcción nueva, que se encuentra en excelente estado de conservación.					
Ladrillo	X	Ocres									
Acero		Negro		Deterioro %							
Adobe		Gris									
Hierro Forjado		Verde		Ruinoso %							
Cemento											
Vidrio	X										
Champeado											
Pintura											
Hierro											
Emplazamiento:			Transformación de la fachada:

2008		2010		2015				
DESCRIPCIÓN DE LA FACHADA: Inmueble compuesto por cuatro niveles claramente identificados por los vanos horizontales que son la sensación de proporción en la fachada. El diseño general es moderno, creando exclusivamente para definir el uso comercial.					RESULTADOS DE LA EVOLUCIÓN: Al haber sido terreno baldío a construcción nueva, no existe un parámetro de comparación para su evolución.

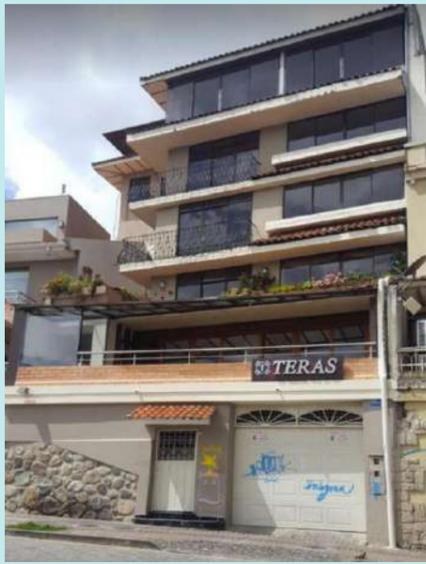
FICHAS DE RECOPIACIÓN DE DATOS							TBM1-007				
DATOS DE IDENTIFICACIÓN:						Fotografía Actual:					
Clave Catastral:	0102058022000	Intervenciones :	SI	X

Otros:				
ACABADOS:			CROMÁTICA:		ESTADO DE LA EDIFICACIÓN				OBSERVACIONES:		
Piedra	X	Blanco		Sólido %	40	Por la falta de mantenimiento en el inmueble se encuentran cierto grado de daños y patologías.					
Madera		Marrón									
Ladrillo	X	Ocres	X								
Acero		Negro									
Adobe		Gris									
Hierro Forjado		Verde		Deterioro %							
Cemento	X										
Vidrio											
Champeado											
Pintura				Ruinoso %							
Hierro											
Emplazamiento:			Transformación de la fachada:

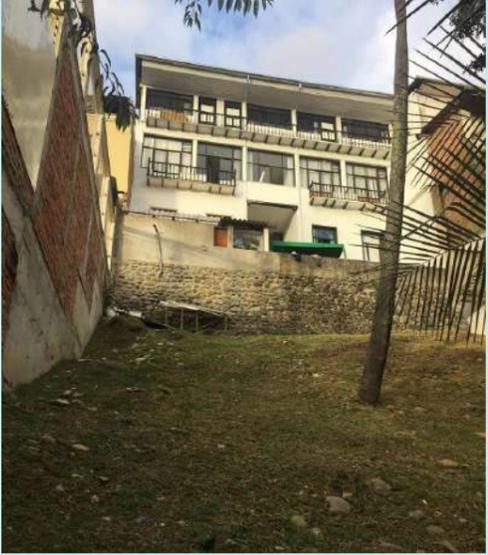
FICHAS DE RECOPIACIÓN DE DATOS							TBM2-002			
DATOS DE IDENTIFICACIÓN:						Fotografía Actual:				
Clave Catastral:	0203035002000	Intervenciones :	SI

Piedra	X	Blanco	X	Sólido %		40	Por la falta de mantenimiento en el inmueble se encuentran cierto grado de daños y patologías.			
Madera	X	Marrón								
Ladrillo	X	Ocres								
Acero		Negro	X							
Adobe		Gris								
Hierro Forjado		Verde								
Cemento										
Vidrio				Deterioro %						
Champeado				Ruinoso %						
Pintura										
Hierro										
Emplazamiento:	Transformación de la fachada:

2008										
DESCRIPCIÓN DE LA FACHADA: Es una muestra de la arquitectura moderna de los años 80, edificación que resaltan la verticalidad por sobre la proporción, encajando en la topografía del sector.						RESULTADOS DE LA EVOLUCIÓN: Por falta de información no se puede establecer parámetros de comparación y para los resultados de la evolución.

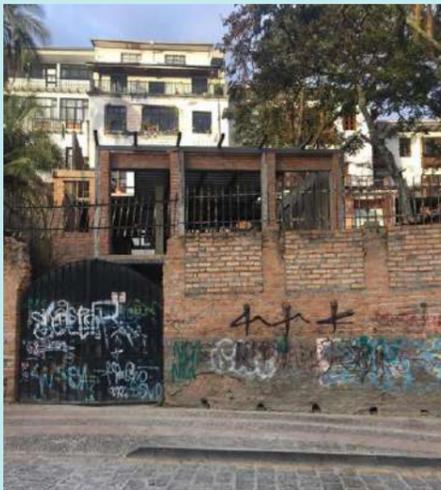
FICHAS DE RECOPIACIÓN DE DATOS						TBM2-003	
DATOS DE IDENTIFICACIÓN:					Fotografía Actual:		
Clave Catastral:	0203035003000	Intervenciones :	SI

Vidrio		Hierro Forjado		Acero Cromado			Carrizo
Mixto Madera/Hierro		Metal		Hierro Forjado			Caña
		Hierro Remachado					Acero
		Protección Metálica					Cemento
							Enlucido
CUBIERTA:		CERRAMIENTO:		RIESGOS Y VULNERABILIDADES			
Teja		Piedra		RIESGOS NATURALES		RIESGOS ANTRÓPICOS	
Madera		Madera		Erupciones		Abandono	
Ladrillo		Ladrillo		Inundaciones		Conflictos de herencia	
Zinc		Zinc		Remociones en masa (Deslizamientos)		Incendios	
Hormigón		Hormigón		Meteorización (Afecciones en la roca)		Explosiones	
Pérgola		Hierro		Sismos		Intervenciones inadecuadas	
		Adobe		Fallas geológicas		Contaminación ambiental	
		Cemento		Acción biológica		Contaminación visual	
				Otros: Alto grado de Salinidad		Contaminación acústica	
ACABADOS:		CROMÁTICA:				Otros:	
Piedra		Blanco		ESTADO DE LA EDIFICACIÓN		OBSERVACIONES:	
Madera		Marrón		Sólido %		Al ser una construcción nueva no se puede definir el estado de la edificación.

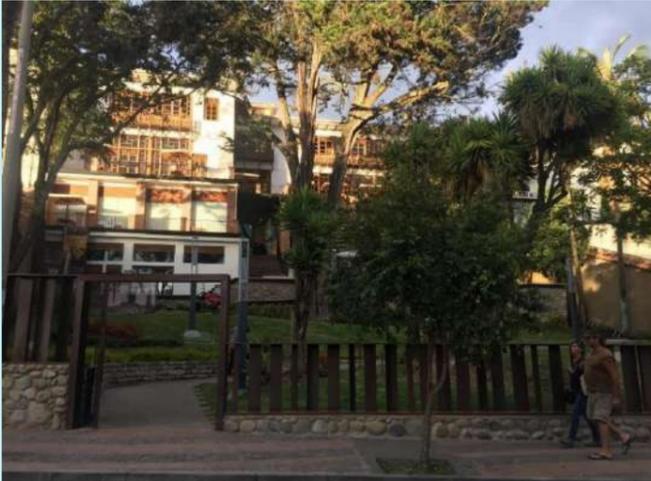
TBM2-004

Aluminio		Madera	X	Ladrillo	X			Estuco liso	
Vidrio	X	Hierro Forjado		Acero Cromado				Carrizo	
Mixto Madera/Hierro		Metal		Hierro Forjado				Caña	
		Hierro Remachado						Acero	
		Protección Metálica						Cemento	
								Enlucido	X
CUBIERTA:		CERRAMIENTO:		RIESGOS Y VULNERABILIDADES					
Teja	X	Piedra	X	RIESGOS NATURALES			RIESGOS ANTRÓPICOS		
Madera		Madera		Erupciones			Abandono		
Ladrillo		Ladrillo		Inundaciones			Conflictos de herencia		
Zinc		Zinc		Remociones en masa (Deslizamientos)			Incendios		
Hormigón		Hormigón		Meteorización (Afecciones en la roca)			Explosiones		
Pérgola		Hierro	X	Sismos			Intervenciones inadecuadas		
		Adobe	X	Fallas geológicas			Contaminación ambiental		
		Cemento		Acción biológica			Contaminación visual		X
				Otros: Alto grado de Salinidad			Contaminación acústica		X
ACABADOS:		CROMÁTICA:		ESTADO DE LA EDIFICACIÓN			OBSERVACIONES:		
Piedra	X	Blanco	X	Sólido %	5	Al ser in inmueble regularmente intervenido no presenta daños.

DESCRIPCIÓN DE LA FACHADA: Inmueble compuesto por cinco niveles fácilmente identificados por las galerías conformadas por los vanos, conservando tipologías y composición tradicionales.						RESULTADOS DE LA EVOLUCIÓN: Por falta de información no se puede establecer parámetros de comparación y para los resultados de la evolución.

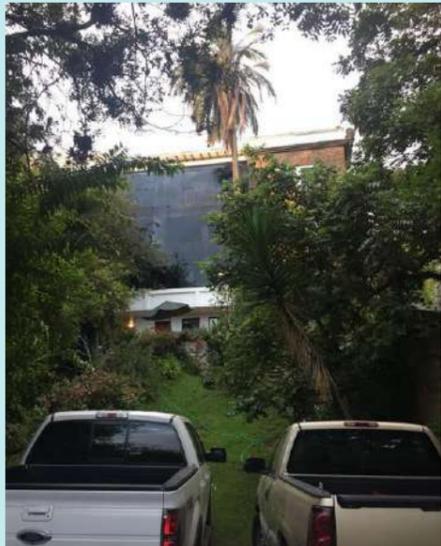
FICHAS DE RECOPIACIÓN DE DATOS							TBM2-005	
DATOS DE IDENTIFICACIÓN:						Fotografía Actual:		
Clave Catastral:	0203035005000	Intervenciones :	SI	X

Aluminio		Madera	X	Ladrillo				Estuco liso
Vidrio	X	Hierro Forjado		Acero Cromado				Carrizo
Mixto Madera/Hierro		Metal		Hierro Forjado				Caña
		Hierro Remachado						Acero
		Protección Metálica						Cemento
								Enlucido
								X
CUBIERTA:			CERRAMIENTO:		RIESGOS Y VULNERABILIDADES			
Teja	X	Piedra		RIESGOS NATURALES		RIESGOS ANTRÓPICOS		
Madera		Madera		Erupciones		Abandono		
Ladrillo		Ladrillo	X	Inundaciones		Conflictos de herencia		
Zinc		Zinc		Remociones en masa (Deslizamientos)		Incendios		
Hormigón		Hormigón		Meteorización (Afecciones en la roca)		Explosiones		
Pérgola		Hierro		Sismos		Intervenciones inadecuadas		
		Adobe		Fallas geológicas		Contaminación ambiental		
		Cemento		Acción biológica		Contaminación visual		
				Otros: Alto grado de Salinidad		Contaminación acústica		
						Otros:		
ACABADOS:			CROMÁTICA:		ESTADO DE LA EDIFICACIÓN		OBSERVACIONES:	
Piedra		Blanco		Sólido %	20	Debido a intervenciones recientes no se observa daños o patologías reciente.

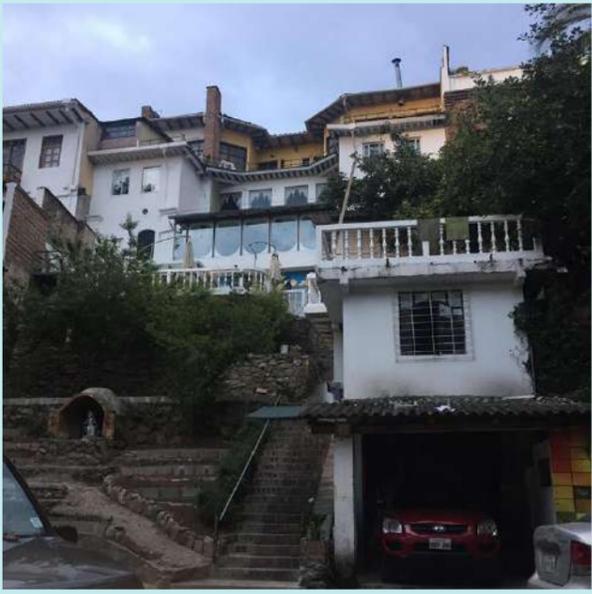
TBM2-006

Aluminio		Madera		Ladrillo				Estuco liso		
Vidrio	X	Hierro Forjado		Acero Cromado				Carrizo		
Mixto Madera/Hierro		Metal		Hierro Forjado				Caña		
		Hierro Remachado						Acero		
		Protección Metálica						Cemento		
								Enlucido		
								X		
CUBIERTA:		CERRAMIENTO:		RIESGOS Y VULNERABILIDADES						
Teja	X	Piedra		RIESGOS NATURALES			RIESGOS ANTRÓPICOS			
Madera		Madera		Erupciones		Abandono				
Ladrillo		Ladrillo	X	Inundaciones		Conflictos de herencia				
Zinc		Zinc		Remociones en masa (Deslizamientos)		Incendios				
Hormigón		Hormigón		Meteorización (Afecciones en la roca)		Explosiones				
Pérgola		Hierro	X	Sismos		Intervenciones inadecuadas				
		Adobe		Fallas geológicas		Contaminación ambiental				
		Cemento		Acción biológica		Contaminación visual		X		
				Sailinidad		Contaminación acústica		X		
						Otros:				
ACABADOS:		CROMÁTICA:		ESTADO DE LA EDIFICACIÓN			OBSERVACIONES:			
Piedra		Blanco	X	Sólido %		70	Debido a las alteraciones y falta de mantenimiento el inmueble presenta daños y patologías en alto grado.

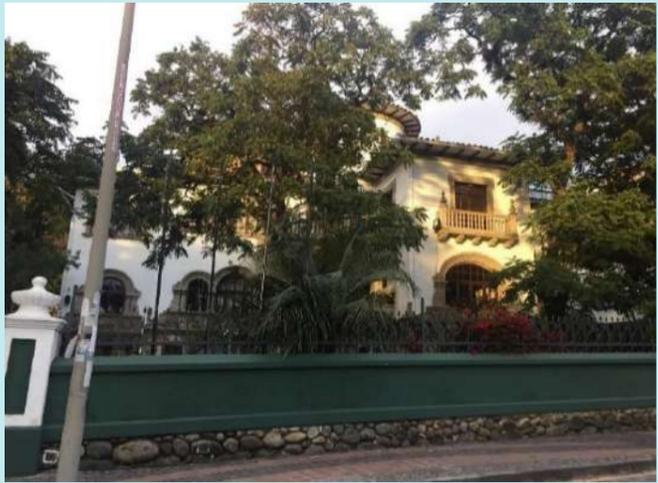
FICHAS DE RECOPIACIÓN DE DATOS							TBM2-007				
DATOS DE IDENTIFICACIÓN:						Fotografía Actual:					
Clave Catastral:	0102058016000	Intervenciones :	SI		CUALES:

Piedra	X	Blanco	X	Sólido %	10	<p>Al ser una entidad pública(Museo) tiene mantenimiento constante por tanto no presenta daños o patologías de relevancia.</p>					
Madera	X	Marron									
Ladrillo		Ocres									
Acero		Negro									
Adobe		Gris	X								
Hierro Forjado		Verde	X								
Cemento				Deterioro %							
Vidrio											
Champeado				Ruinoso %							
Pintura	X										
Hierro											
Emplazamiento:	Transformación de la fachada:
