**PROPUESTA DE REHABILITACIÓN DEL EDIFICIO DE  
LA COORDINACIÓN ZONAL 6 DEL MINISTERIO DE  
SALUD PÚBLICA EN LA CIUDAD DE CUENCA  
(ECUADOR).**

**PROYECTO DE TITULACIÓN PREVIO A LA OBTENCIÓN DEL  
TÍTULO DE ARQUITECTO**

**AUTOR: DARWIN XAVIER SANMARTIN BERNAL**

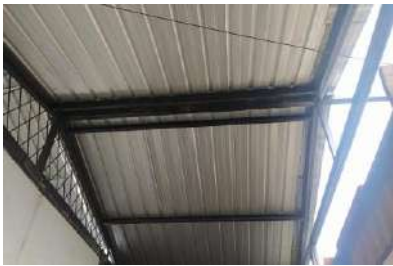
**Figura 31:** Estructura metálica de cubierta.

Existe una cubierta metálica que cubre parte del pasillo de la tercera planta alta y estructura transparente cubriendo el pozo de luz (Figura 31). El suelo de la Segunda Planta alta está conformado por vigas y tirantes de madera, pero evidenciándose que necesitan refuerzos estructurales de madera (Figura 32).

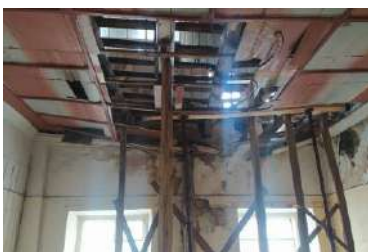
**Figura 34:** Cielo raso de tiras de madera con pintura.

Debido al desplome de la estructura del piso de la segunda planta alta queda poca evidencia del cielo raso limitándose a visualizarse tiras de madera pintada en un patrón cuadrícula (Figura 34). La estructura que da soporte es principalmente de muros portantes de adobe combinada con ladrillo (Figura 33).

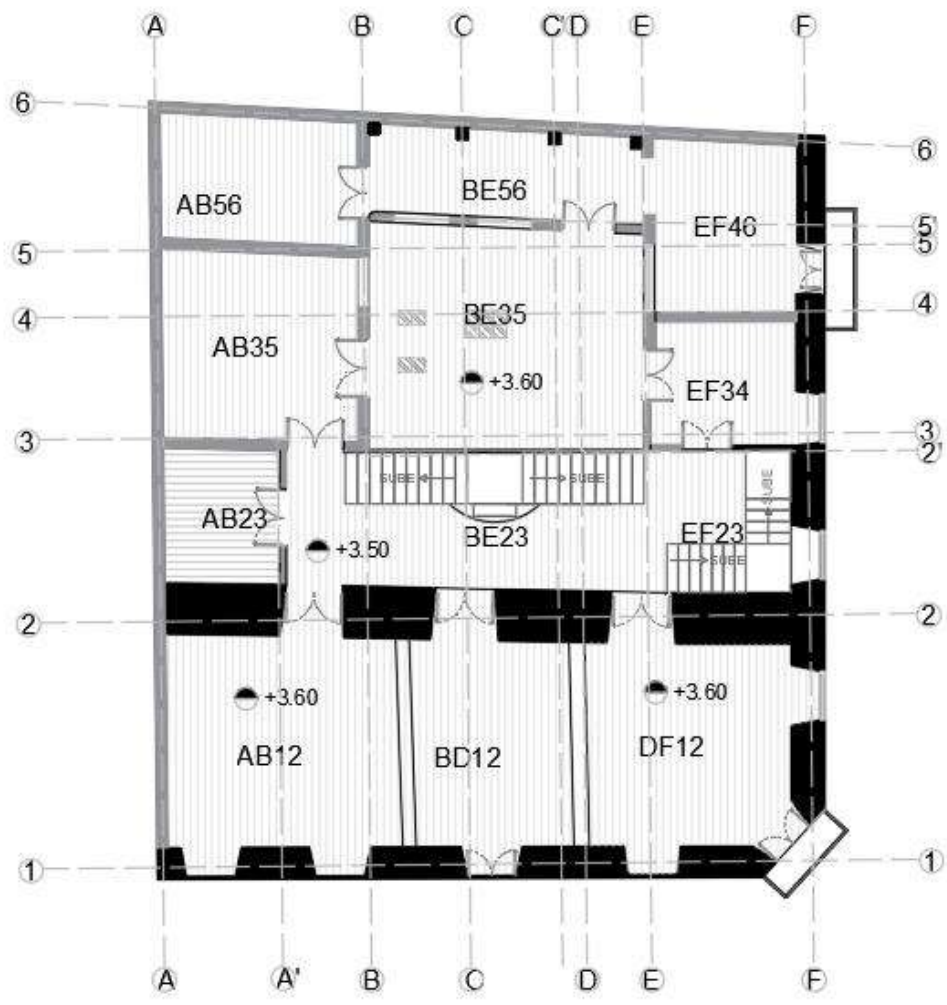
**Figura 41:** Distribución en primera planta alta actual.

Se retiran las escaleras del lado Sur para permitir liberar la ventana además del muro que se encuentra obstruyendo dicha ventana en el eje (F22') (Figura 41). Se retira la mampara de madera del lado Este para liberar el pasillo en el espacio (BE56) (Figura 41). La estructura metálica Norte que se encuentra oxidada y supuesto uso de área de aseo.

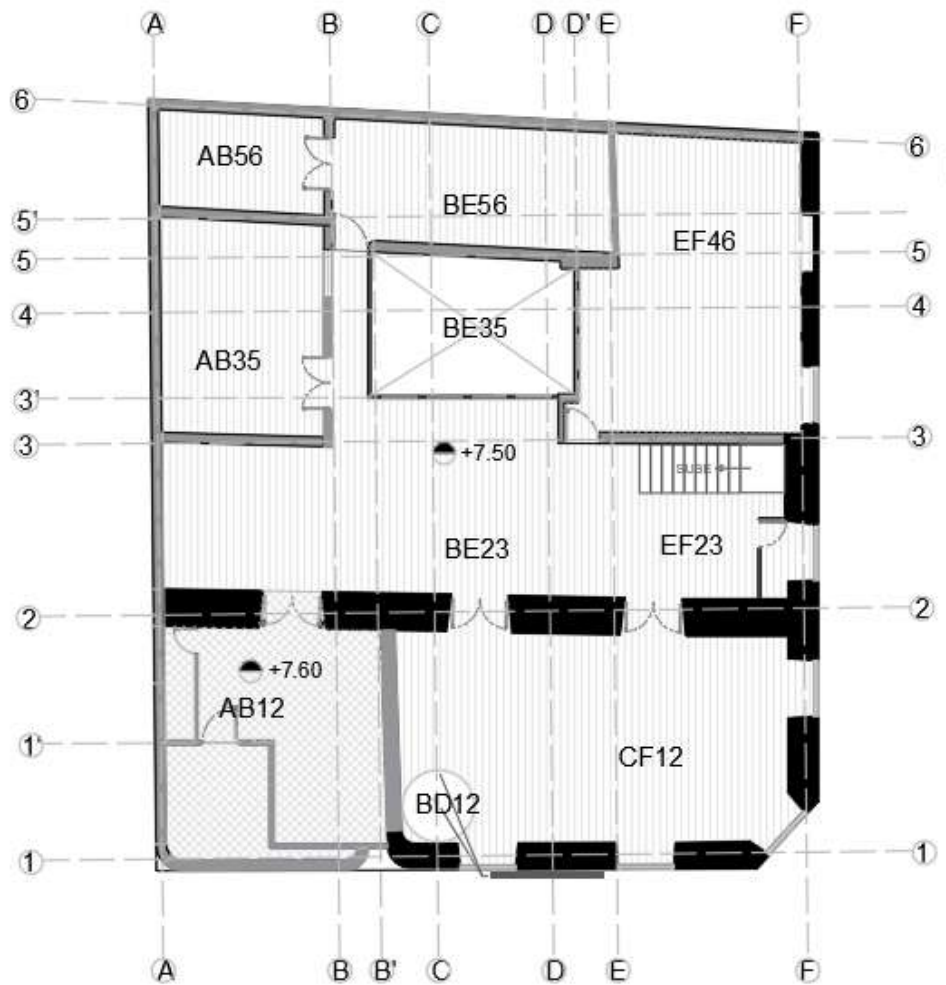
**Figura 43.** Distribución en segunda planta alta actual.

En la segunda planta alta se plantea retirar un área de la losa que funciona como patio que evita ingreso de luz a la planta baja en el espacio (BE35) (Figura 43), se retira la tabiquería de madera de los espacios (BE5 y D'35 ) (Figura 43), la cual fue colocada de manera distinta a lo planteado originalmente en la intervención de 1997 (Dirección de Áreas Históricas y Patrimoniales, 2023). También se plantea renovar el ingreso de las escaleras del lado Sur junto con su estructura en el espacio (EF23) (Figura 43) al evidenciar que su ubicación limita el uso de una ventana con características originales por lo cual sustenta la colocación de las escaleras posterior a la construcción principal de la edificación, en el área del lado Noroeste se retira las paredes que dividían el ambiente para readecuarlo en el espacio (AB12) (Figura 43), ya que no se presentan según lo plantearon en la intervención de 1997 (Dirección de Áreas Históricas y Patrimoniales, 2023). Además, se remueven las escaleras metálicas en caracol del lado Oeste en el espacio (C11') (Figura 43) ya que se encuentran en deterioro además de presentarse con materiales distintos a su entorno directo ni tampoco constar en lo plantearon en la intervención de 1997 (Dirección de Áreas Históricas y Patrimoniales, 2023).

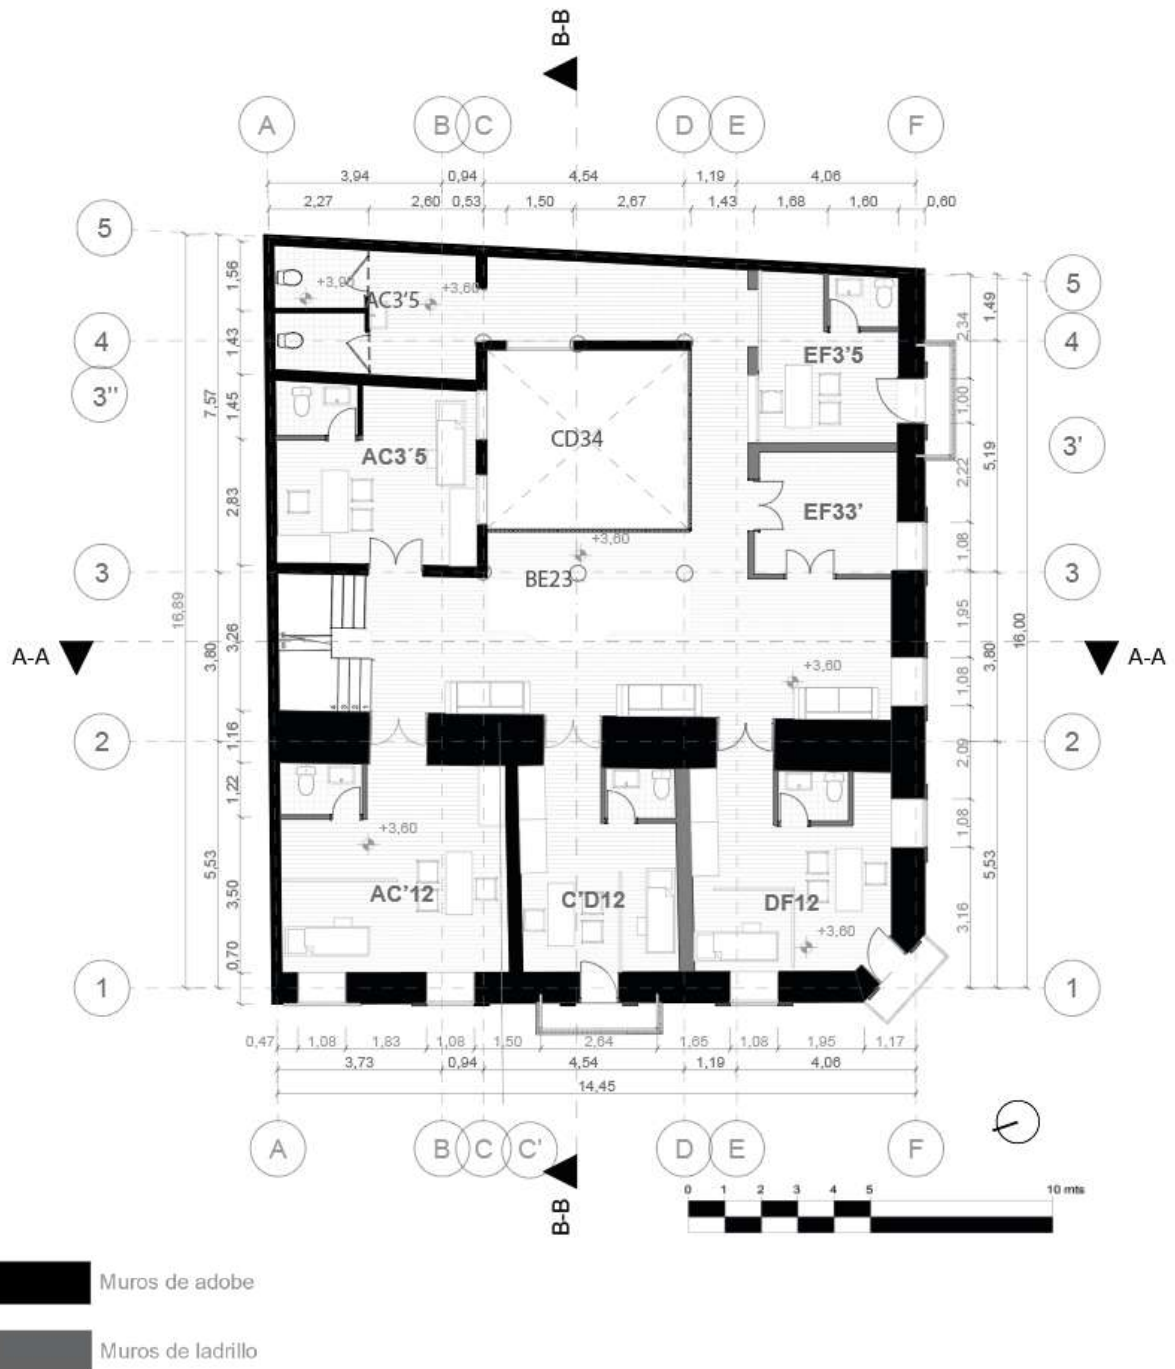
**Figura 48:** Propuesta primera planta alta.

La liberación de espacio para la recuperación del pozo de luz en CD34 (Figura 48) genera la ubicación de refuerzos estructurales aumentando las columnas en CD3 (Figura 48). Además, se propone la continuación de las escaleras en el espacio AB23 (Figura 48), para mantener la uniformidad de la circulación vertical, además de recuperar y readecuar en el espacio AC'12 (Figura 48) siguiendo lo planteado en la propuesta de intervención de 1997 (Dirección de Áreas Históricas y

Patrimoniales, 2023), junto con la colocación de tiras de madera y tabiques de madera para la losa que se encuentra desplomada.
