INDICADORES DE SEGURIDAD VIAL EN INFRAESTRUCTURA

VIARIA CON MIRAS HACIA UN DESARROLLO SOSTENIBLE EN LA

PARROQUIA RICAURTE

**PROYECTO DE TITULACIÓN PREVIO A LA OBTENCIÓN DEL TÍTULO DE
INGENIERO CIVIL**

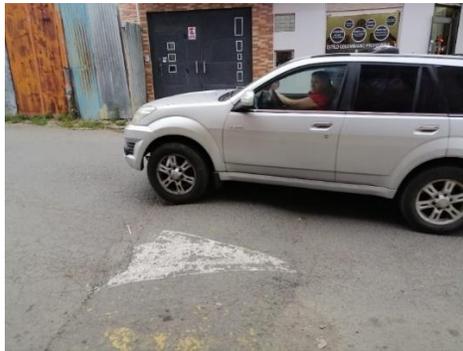
Ilustración 4

Estado de calzada en la parroquia Ricaurte

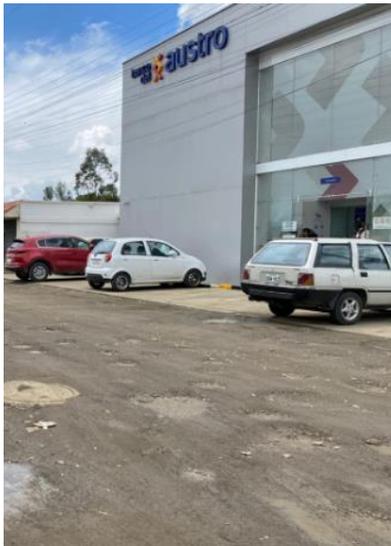
Ilustración 7

Esta falla en la calzada provoca incomodidad en los conductores, invasión en otros carriles por evadir circular sobre el hueco, dificultad en maniobrar al pasar sobre esta y riesgo al vehículo y a los usuarios que se encuentran cercanos al momento de la mala maniobra.

Desprendimiento de material o huecos

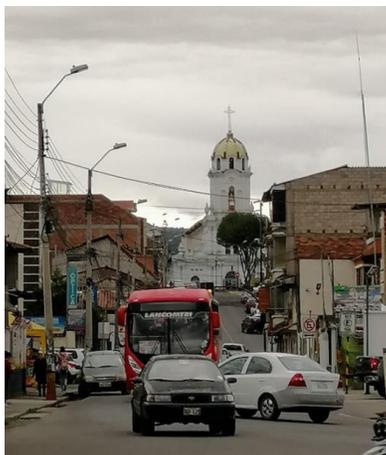
Ilustración 8

Uso de calzada en el centro de la parroquia Ricaurte.

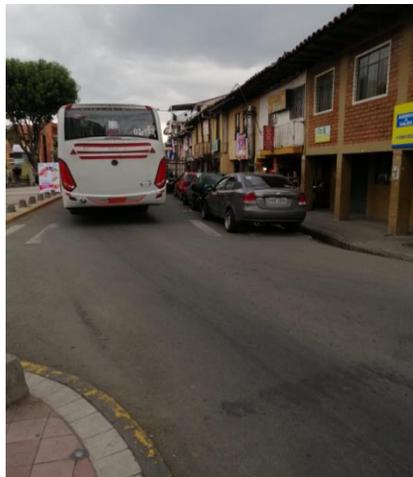
Ilustración 9

Falta de continuidad en la vía.

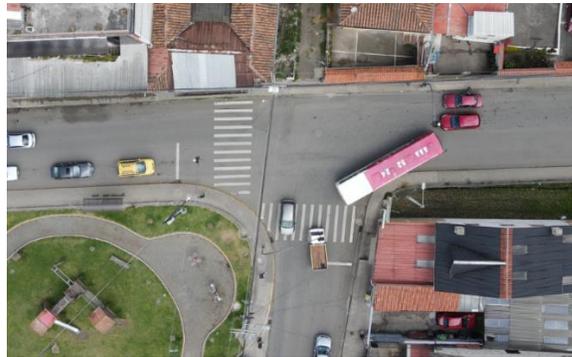
Ilustración 26

Conflicto de bus en giro

Radio de giro insuficiente para buses de transporte público, requiere mayor espacio. En la Av. 25 de marzo los vehículos ocupan 2 carriles, el izquierdo para permanecer en la vía y el derecho para el giro.

No cuenta con líneas longitudinales, carece de un cruce peatonal señalizado y los giros vehiculares interfieren en la fase semafórica peatonal. Además, el giro a la derecha no cuenta con el tiempo suficiente para el giro, tapando el paso vehicular saliente por la Vía a San Miguel.

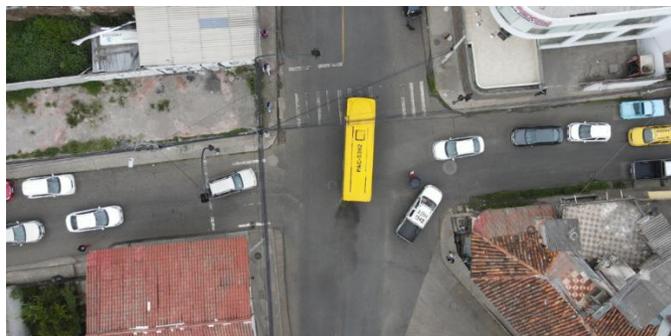
Ilustración 27

Cruce peatonal y ancho de calzada insuficiente.

El ancho de la calzada de la calle Vicente Pacheco es insuficiente debido a que los vehículos hacen uso de estacionamiento bilateral, además es de doble sentido, impidiendo el flujo

vehicular y acumulando vehículos en la intersección, lo que provoca colas y tiempos de demora inadecuados.

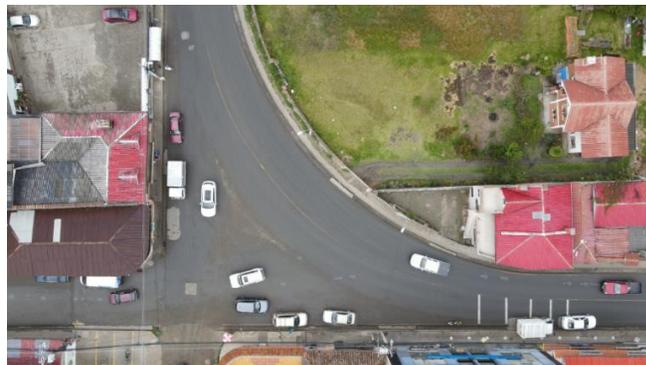
Ilustración 28

Intersección sin distribuidor de tráfico.

La intersección no cuenta con semaforización ni alguna estructura que permita canalizar el tráfico de una manera adecuada, por lo que los cruces vehiculares, de buses, ciclistas y

peatones se dan simultáneamente, sin contar con la presencia de pasos peatonales, ni señalización con líneas longitudinales.

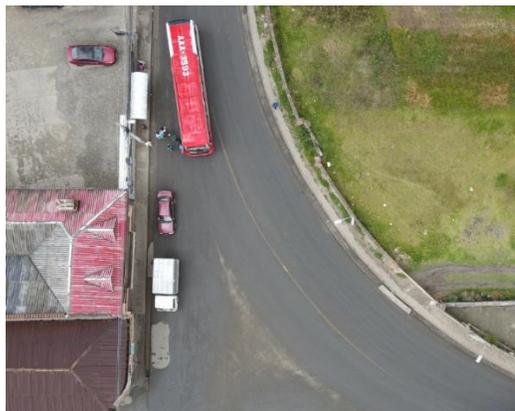
Ilustración 29

Parada de transporte público

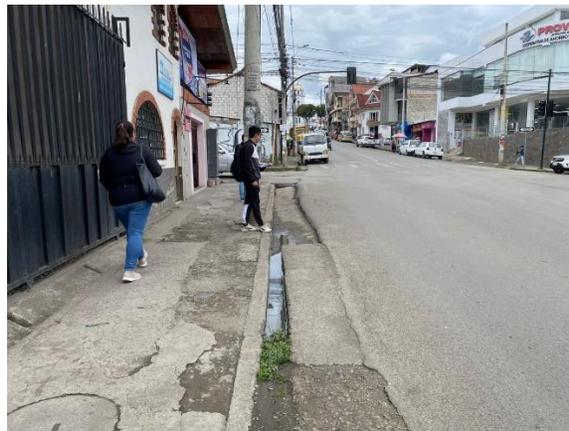
Ilustración 41

Falta de líneas longitudinales

La señalización longitudinal que divide y separan los carriles o los sentidos de circulación se encuentra en mal estado, no cuenta con la visibilidad suficiente y no existen líneas en los bordes de la calzada.

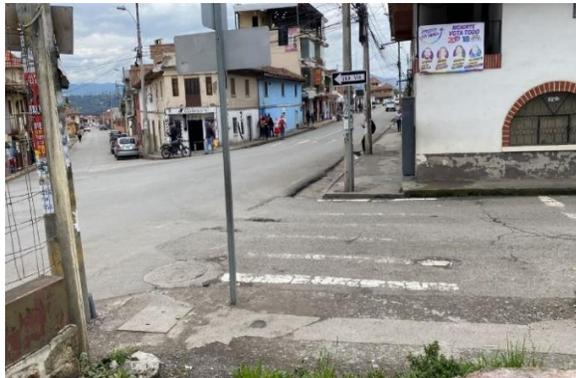
Ilustración 42

Mal estado de líneas de cruce peatonal

Los cruces peatonales se encuentran en mal estado, al igual que las líneas de detención con pintura desgastada, causando la falta de visibilidad de los conductores y peatones. Solo existen 3 pasos cebras de las 6 intersecciones existentes en la intersección, las cuales están en mal estado.

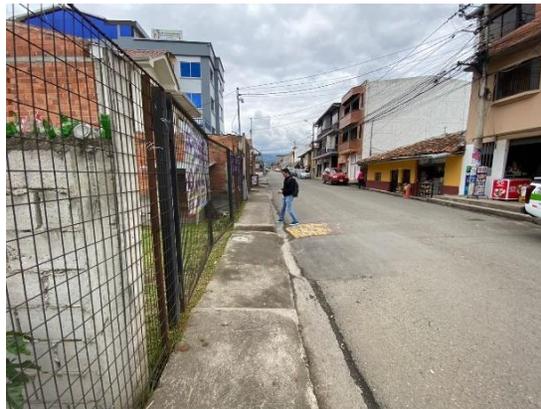
Ilustración 43

Mal estado de pintura en reductor de velocidad

La señalización correspondiente a la pintura en el rompe velocidades no es visible en su totalidad, solamente cuenta con pintura en sus extremos, siendo un factor de riesgo para los usuarios de la vía.

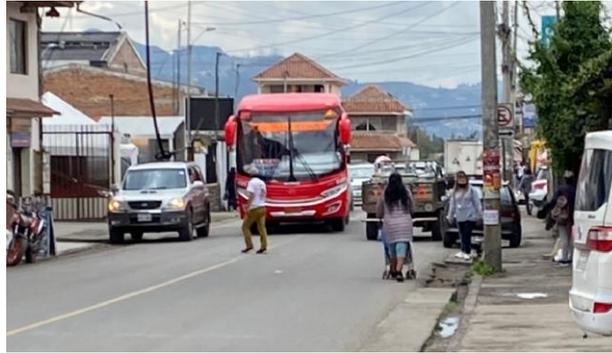
Ilustración 44

Prohibición de estacionarse a ambos lados de la vía

Existe la señalización que prohíbe el estacionamiento a cualquiera de los lados de la vía, sin embargo, no es respetado por los conductores, provocando maniobras que invaden los carriles de circulación para seguir movilizándose. Los vehículos toman espacio de las aceras para estacionarse y permitir el flujo vehicular, quitando el espacio a los peatones y haciendo que estos invadan la calzada, generando un ambiente inseguro para cualquier usuario.

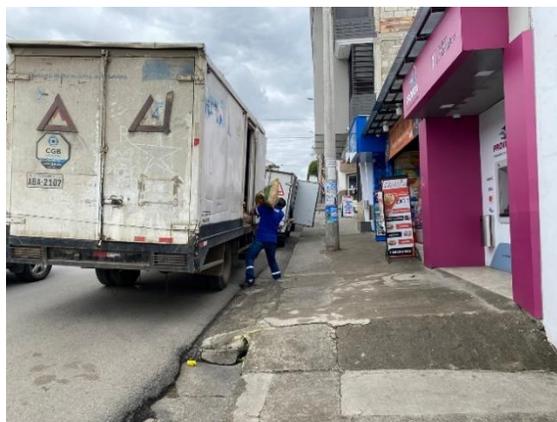
Ilustración 45

Falta de señalización vertical.

La Av. Antonio Ricaurte es la zona comercial de la parroquia, existen muchos camiones de descarga que hacen uso de la avenida para abastecimiento, sin embargo, no cuenta con ninguna señalización que permita o anule esta acción, por lo que el espacio del carril se reduce y dificulta el paso del transporte público que demanda mayor espacio al de los automóviles.

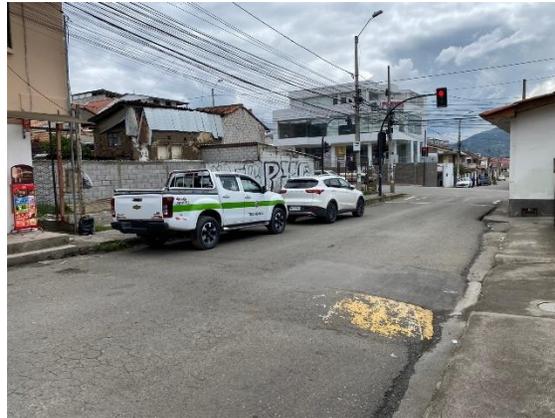
Ilustración 46

Falta de señalización vertical.

En los rompe velocidades no existe ninguna señalización vertical que anticipe e indique la presencia de esta estructura, por lo que dificulta aún más la visibilidad de los mismos.

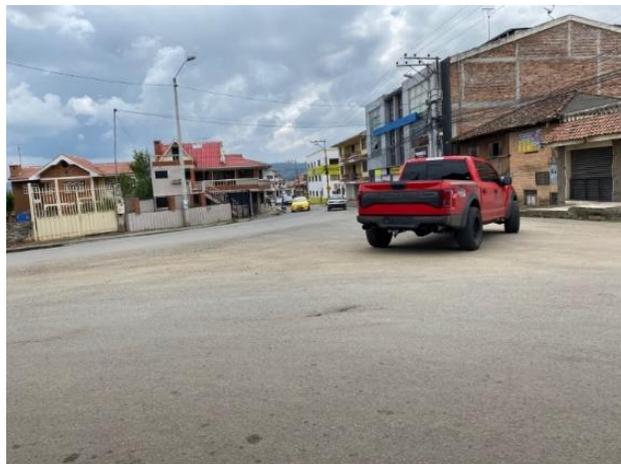
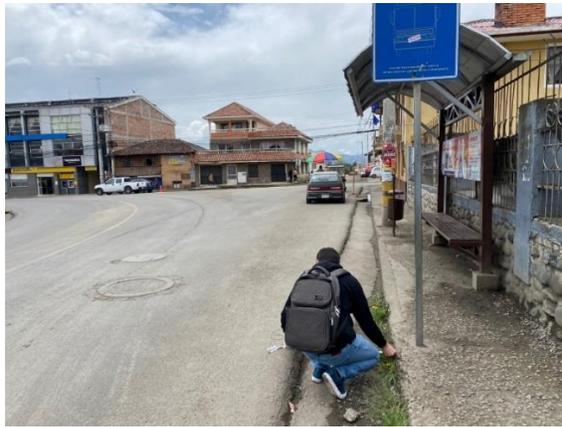
Falta de líneas longitudinales

La señalización longitudinal que divide carriles y sentidos de circulación se encuentra en mal estado, las líneas longitudinales se encuentran en mal estado y solo existen en la Av. Antonio Ricaurte. No existe señalización horizontal referente a la parada de buses.

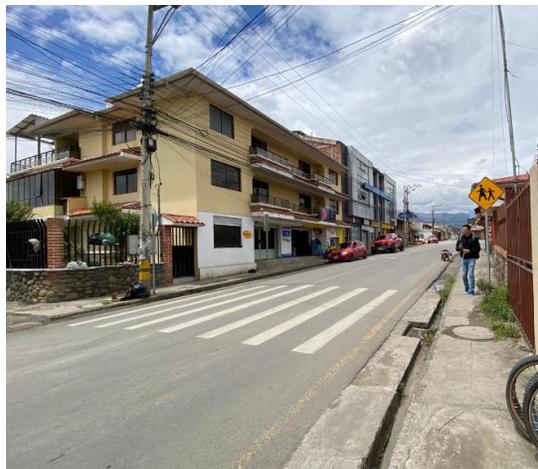
Ilustración 51

Cruce peatonal

Solo existe un paso cebra a 30 metros de la intersección de los 4 cruces que se realizan en este punto.

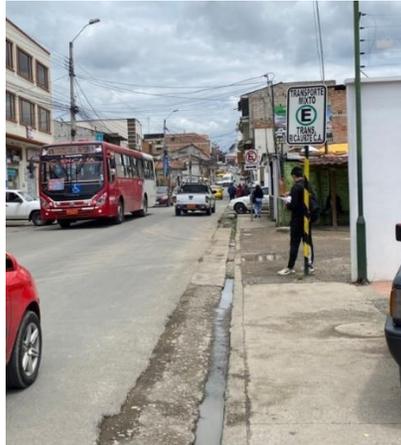
Ilustración 52

Prohibición de estacionamiento bilateral y aviso de estacionamiento de transporte mixto

La prohibición de estacionamiento bilateral no se respeta, reduciendo el espacio de maniobras para el flujo vehicular. También existe señalización que informa sobre el estacionamiento de transporte mixto en un espacio privado. La ubicación de la señalización vertical no contribuye al ancho en las aceras.

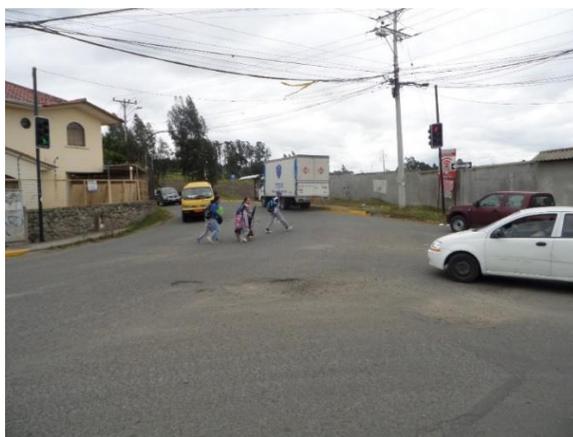
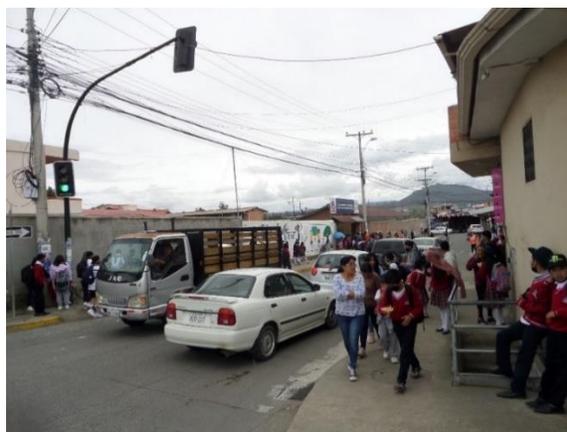
Falta de líneas longitudinales y cruce peatonal.

Mal estado de líneas de cruce peatonal

La señalización longitudinal que divide y separan los carriles o los sentidos de circulación no existe, además la pintura del cruce peatonal está en mal estado y en otros lugares no existe, este punto es crítico por ser zona escolar y los vuelve vulnerables a los estudiantes al

momento de cruzar. Solo existe 1 paso cebra en buen estado de las 4 intersecciones existentes en este punto. Para la parada de bus no existe pintura en la calzada que indique la misma.

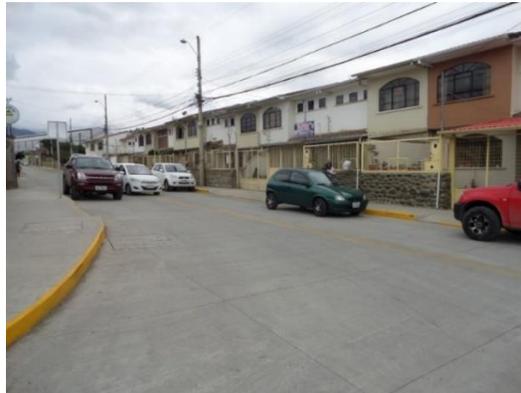
Ilustración 56

Vehículo invade el carril

Solo en la calle Eloy Monje se observa una buena señalización horizontal pero el incumplimiento de los usuarios es evidente, se estacionan en lugares no permitidos, no respetan las restricciones, este genera que los vehículos invadan carriles y con probabilidades de generar un siniestro.

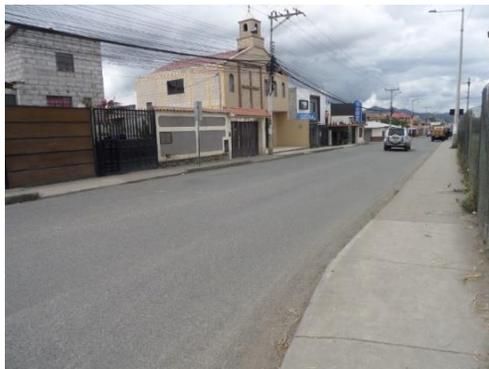
Ilustración 59

Falta de líneas longitudinales y cruce peatonal.

La señalización longitudinal que divide y separan los carriles o los sentidos de circulación no existe, a su vez la señalización en los bordes de la calzada para separar la estructura de la calzada y las cunetas tampoco.

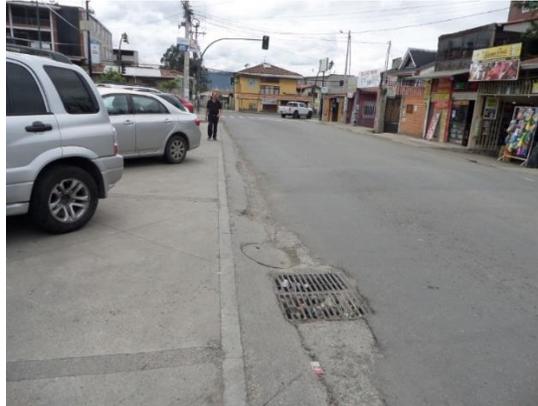
Ilustración 60

Mal estado en pintura de reductor de velocidad..

La señalización correspondiente a la pintura en el rompe velocidades no existe, siendo un factor de riesgo para los usuarios de la vía.

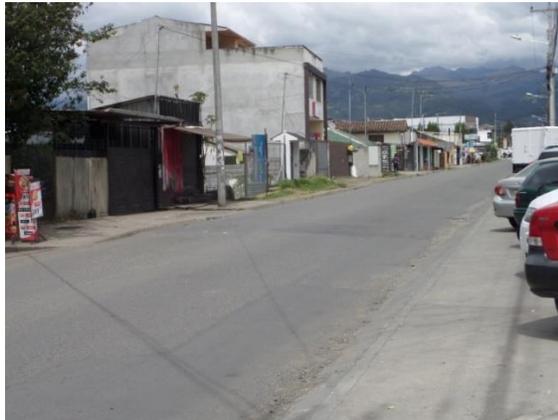
Ilustración 62

Falta de señalización vertical

En el rompe velocidades no existe ninguna señalización vertical que anticipe e indique la presencia de esta estructura, por lo que dificulta aún más la visibilidad de los mismos.

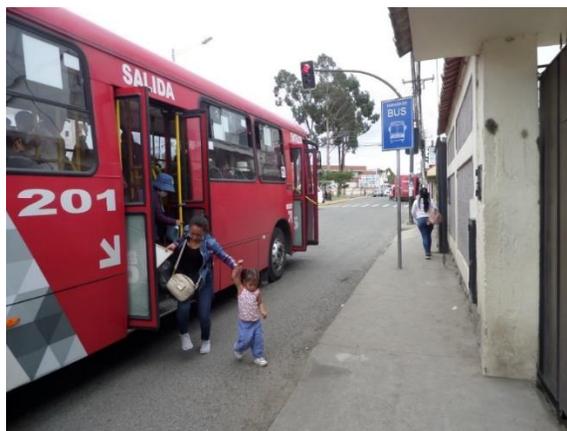
Ilustración 63

Mala ubicación de señalización vertical

La señalización vertical existente es la correcta, pese a ello la ubicación de los letreros es el inconveniente, los ubican en la mitad de la acera dejando nula la circulación.

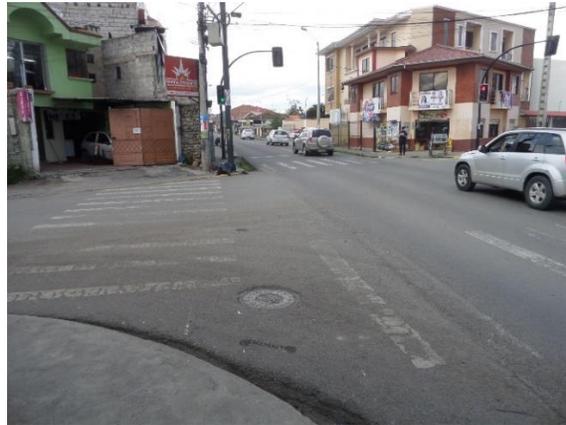
Ilustración 64

Paso cebra en mal estado

Los cruces peatonales se encuentran en mal estado, al igual que las líneas de detención, con la pintura desgastada causando la falta de visibilidad de los conductores y peatones.

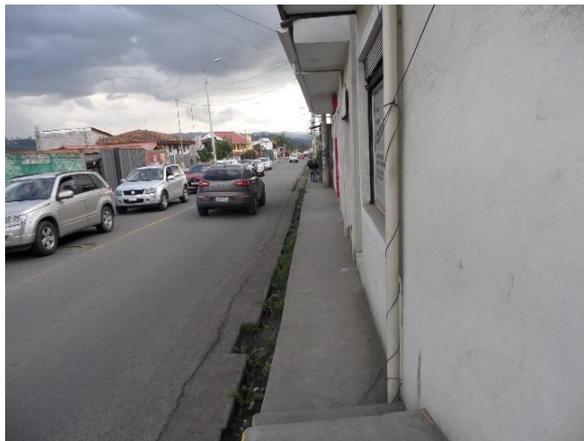
Ilustración 65

Falta de líneas longitudinales

La señalización longitudinal al borde de la vía ya no se visibiliza y no existe señalización horizontal referente a la parada de buses.

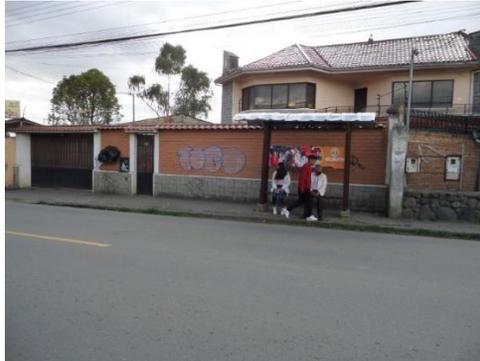
Ilustración 66

Falta de señalización vertical.

La falta de señalización horizontal es un gran problema ya que no se puede prevenir a los usuarios sobre la existencia de peligros y su naturaleza, reglamentar las prohibiciones o restricciones respecto del de las vías, así como brindar la información necesaria para guiar a los usuarios de las mismas.

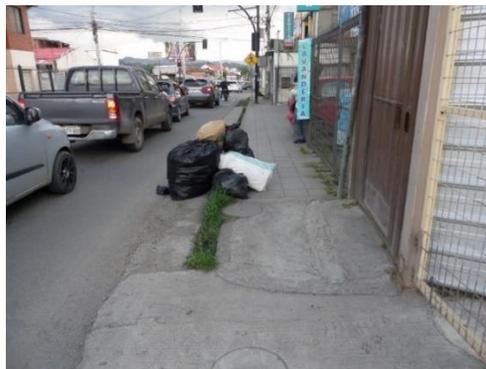
Ilustración 67

Contaminación de señalización vertical

La contaminación de la señalización vertical es la correcta, pero se ve afectada por anuncios ajenos a la vialidad, perdiendo la visibilidad al estar mezclado con otros anuncios, a su vez están mal colocados incumpliendo el ancho mínimo de la acera y dejando casi nulo el espacio de circulación.

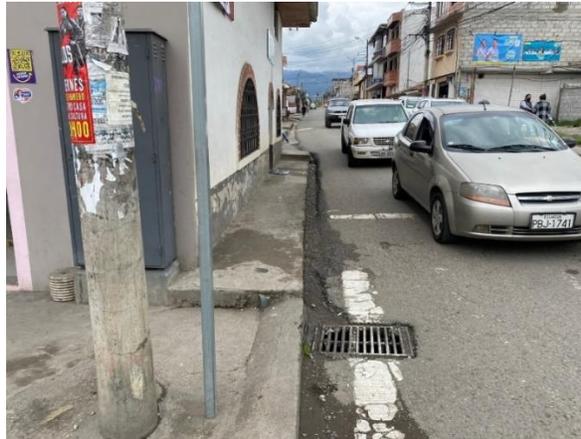
Ilustración 68

Cuneta dentro de la calzada

Un inconveniente en la calzada de la Calle Vicente Pacheco, es la reducción de la sección de 10m a 8.76m al llegar a la intersección, en donde la calzada cuenta con el espacio destinado para estacionamiento y la circulación, generando la falta de continuidad vial y riesgos por las maniobras respectivas.

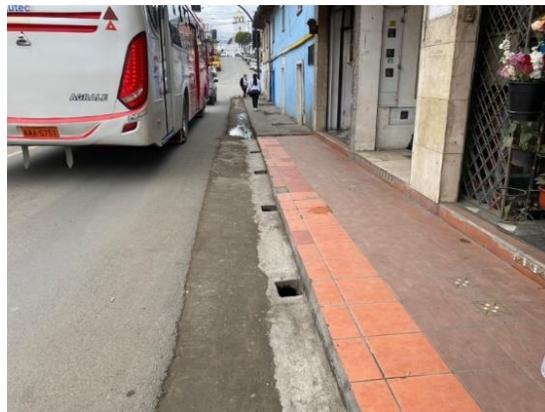
Ilustración 69

Cuneta en PC I

Otro inconveniente muy común en este punto crítico es la reducción de la sección de las cunetas, obstaculizadas en su gran mayoría por plataformas que buscan el ingreso de vehículos hacia propiedades privadas, provocando que las aceras y la calzada se encuentren al mismo nivel y el cruce continuo de automotores a las aceras, invadiendo las aceras y poniendo en riesgo a los peatones. Estas plataformas generan inundaciones y encharcamiento en las aceras.

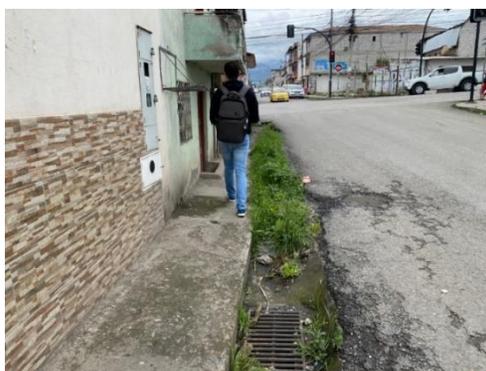
Ilustración 70

Cuneta, fisuras y desprendimiento de material en PC 1

El estado de las cunetas se encuentra deteriorado y en algunos casos no dispone de una infraestructura para la circulación y evacuación del agua, además de tener un desnivel muy pronunciado con respecto a la calzada, haciendo que el espacio de estacionamiento para vehículos sea reducido por la dificultad de acceso al borde de la vía, la sección para circulación se reduce a menos del espacio mínimo permitido para la circulación de un vehículo, dejando una

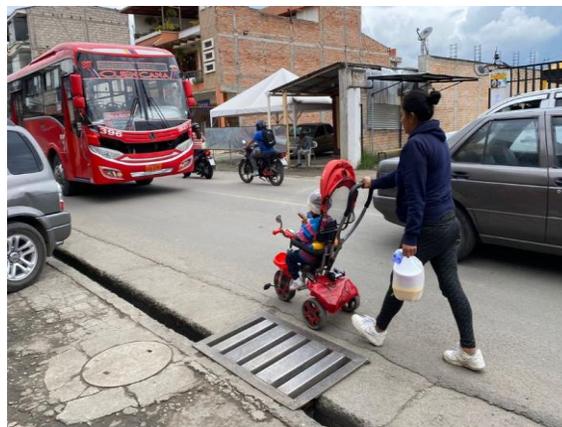
Ilustración 74

Interferencia vehicular en el PC 1

Las aceras se encuentran en mal estado, con desprendimiento de material de manera severa y presenta dificultad para la circulación de peatones con coches para bebés, personas con

discapacidad y la obstaculización de vehículos que ingresan por las plataformas hacia locales comerciales, haciendo que los peatones transiten por la vía y sean vulnerables.

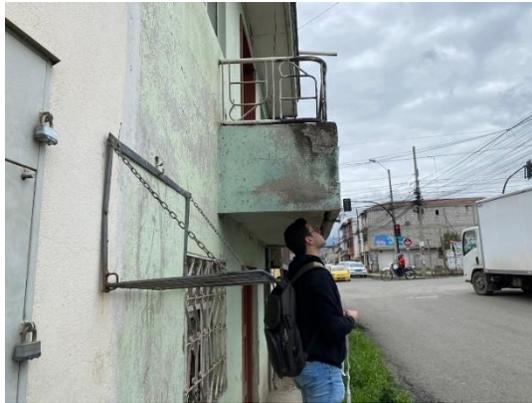
Ilustración 77

Interferencia en la altura

Dentro de las aceras hay la presencia de señalización vertical, postes de alumbrado e iluminación, además de publicidad que interrumpen el paso de los peatones, con espacios reducidos que los obligan a ingresar a la vía, no puede darse el paso de una silla de ruedas. Además, no cumple con las alturas libres mínimas en varios puntos debido a balcones y letreros que están a una altura de 1.80m, donde el reglamento establece una altura mínima de 2.20m.

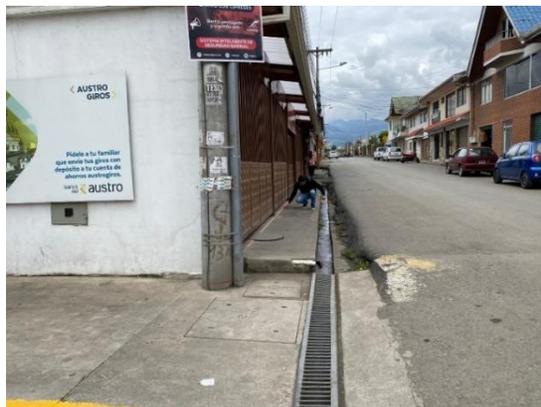
Ilustración 78

Calzada a mayor nivel de la acera

El nivel de la calzada en la calle Juan Strobel se encuentra por encima de las aceras, dejando una cuneta muy profunda y propensa a riesgos para peatones y conductores, el ingreso a las aceras presenta dificultad para cualquier peatón, sobre todo para personas con discapacidad.

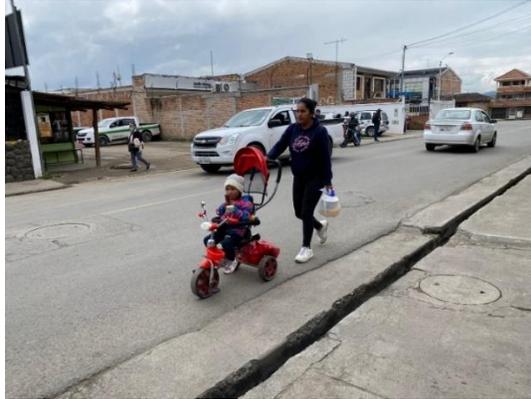
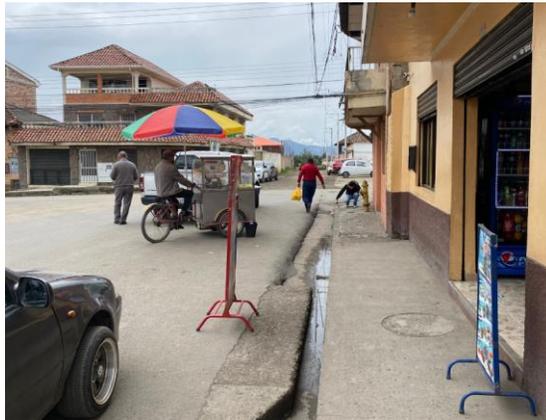
Tránsito de peatones por la vía.

Negocios y publicidad sobre la vía

Además del tránsito de los vehículos por la vía, también lo hacen los peatones debido a la regularidad de la superficie, poniendo en riesgo su seguridad y haciendo que el espacio de los carriles sea más pequeño para el flujo de los automotores. El ancho de la Av. Antonio Ricaurte en este punto es de 7.4m y en los cuales están dentro de ella, peatones, vehículos estacionados, peatones, publicidad y negocio informal.

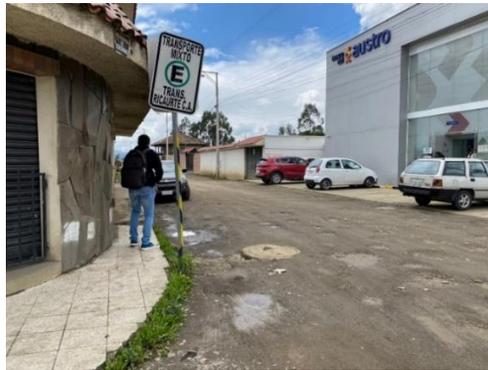
Ilustración 81

Mal estado de la calzada

El estado físico de la calzada representa inseguridad en este punto, el desprendimiento de material genera invasión de carriles.

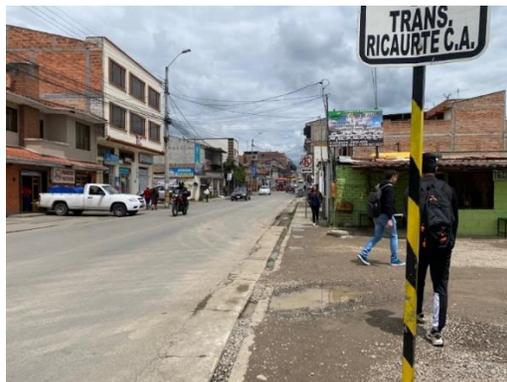
Ilustración 82

Mal estado de aceras

Las aceras se encuentran en mal estado, haciendo que las irregularidades no sean aptas para la movilización de peatones con coches para bebés, personas con discapacidad. Los peatones optan por circular por la vía.

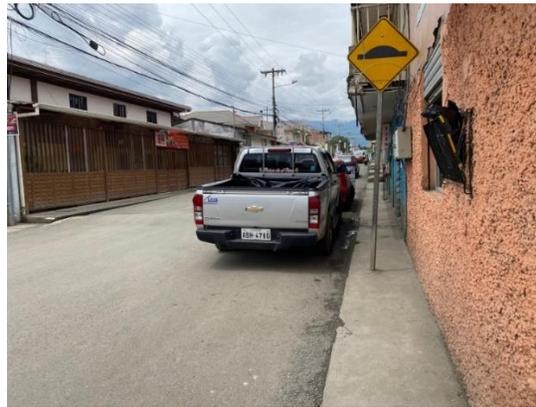
Ilustración 83

Obstrucción y ancho en aceras

El ancho mínimo para las aceras es de 90cm en vías con poco flujo peatonal y ninguna sobre la calle Juan Strobel cumple según con el reglamento, además de que la señalización vertical se encuentra en medio de las aceras, haciendo inservible el paso para los peatones. Los peatones caminan por la vía, sin hacer uso de las aceras.

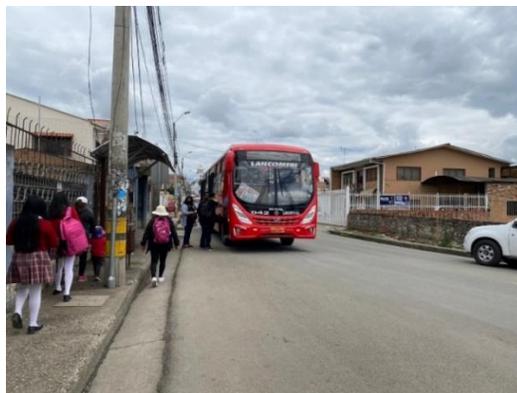
Ilustración 84

Parada de bus

La acera sobre el costado izquierdo de la Av. Antonio Ricaurte cuenta con un promedio de 1.20m de ancho, midiendo desde la pared del domicilio hasta el filo de la acera. La NTE INEN-2292 (2012) recomienda que el paso libre para circulación debe ser de 1.2m, y el resto del espacio para embarque y desembarque de pasajeros. De igual manera, la acera del costado derecho mide 1.72m. Una de las dos paradas cumple con las dimensiones mínimas.

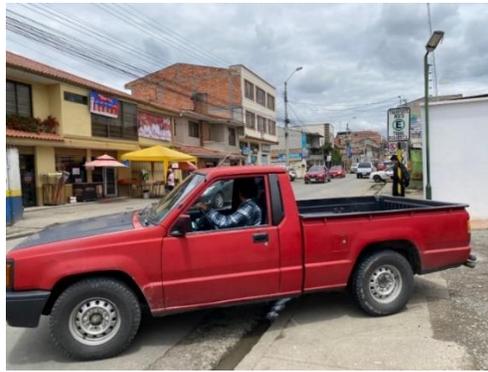
Ilustración 85

Interferencia en la altura

Existen varias plazas de estacionamiento privado de diferentes locales comerciales en la Av. Antonio Ricaurte, no existe la prioridad hacia el peatón en los cruces sobre las aceras.

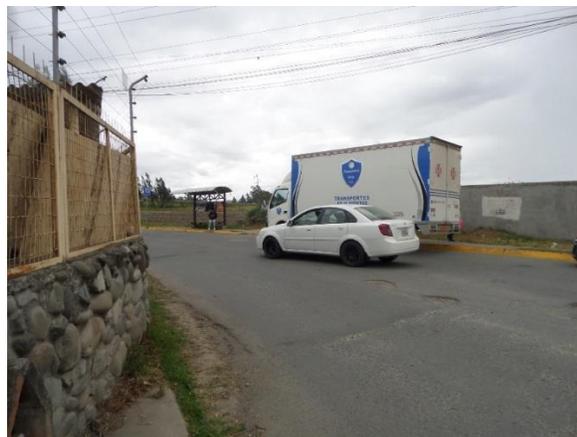
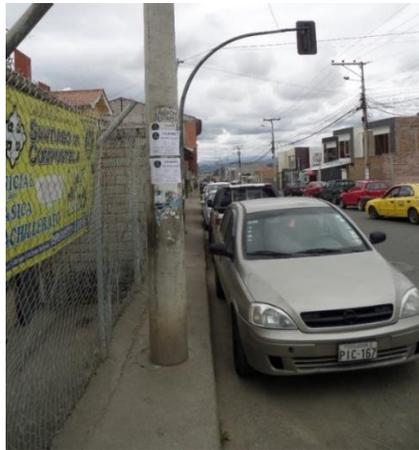
No existe cauce para el agua lluvia.

No existe pendiente en la calzada PC 3.

Otro problema en este punto crítico es que no existen cunetas por lo que el agua se acumula sobre la calzada, provocando el despredimiento del material. La fricción de los neumáticos contra la calzada disminuye con la presencia de agua, generando mayores distancia para el frenado, haciendo que los vehículos se comporten de manera diferente a las de una calzada seca.

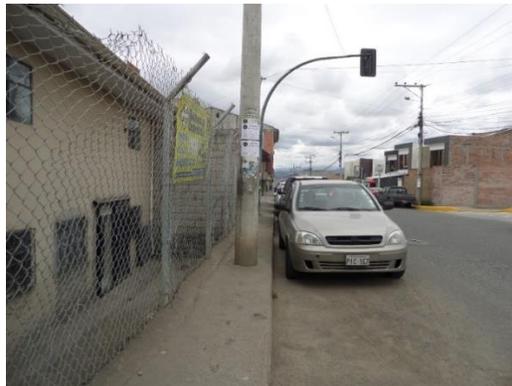
Ilustración 89

Interferencia peatonal en el PC 3

La acera presenta dificultad para la circulación de peatones, los letreros y postes están en el centro de las aceras obstaculizando el paso, por lo que se hace imposible circular coches para

bebés, personas con discapacidad, etc. haciendo que los peatones transiten por la vía y sean vulnerables.

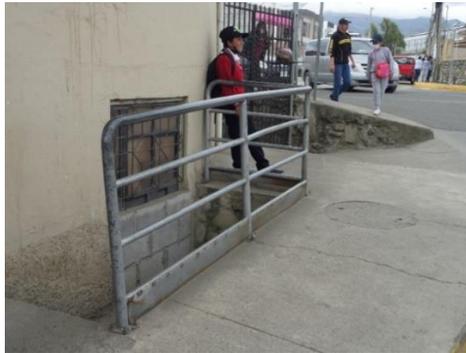
Ilustración 90

Discontinuidad en el nivel de las aceras

Existen varios desniveles en las aceras, los frentistas realizan acceso para sus domicilios a su conveniencia sin pensar en la circulación de personas con capacidades especiales, personas con coches de niños, etc. A su vez se observan cables en la mitad de la acera lo que genera riesgo para los usuarios.

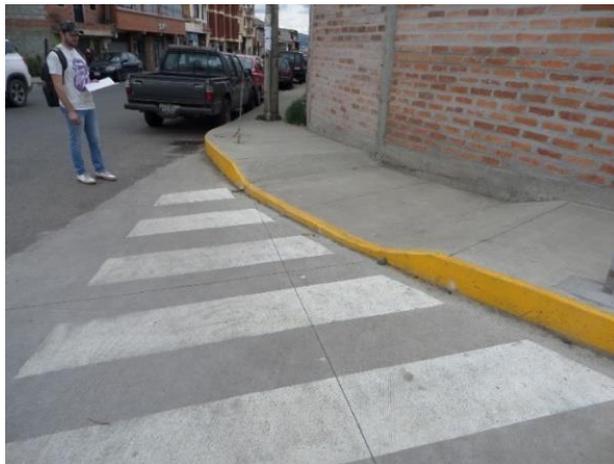
Ilustración 92

Rampa de las aceras

Existe variación en el ancho de las aceras, en donde se observa un ancho reducido debido a la rampa para el ingreso a los domicilios, en esta intersección la gran mayoría no cumplen con las dimensiones mínimas que recomienda la norma, a su vez existen muchas interferencias como postes, letreros, vendedores y publicidad, reduciendo el ancho mostrado en las siguientes tablas. A continuación, se muestra el levantamiento de las aceras correspondientes al punto crítico 3:

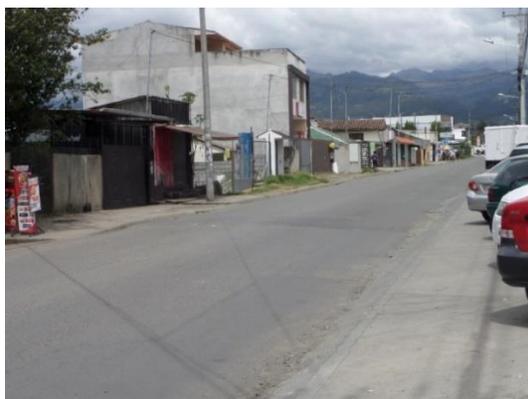
Ilustración 95

Rompe velocidades sin pintura de señalización en PC 4

Los rompe velocidades poseen poca visibilidad debido al desgaste de la pintura, al no ser visible no puede ser percibido por los conductores y no se reducirá la velocidad.

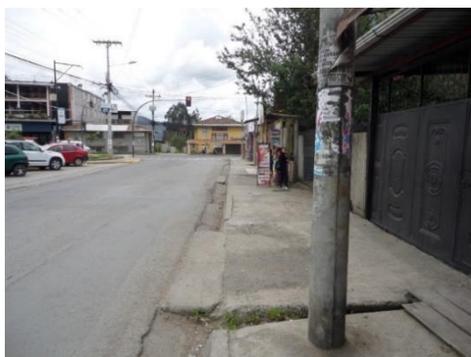
Ilustración 96

Interferencia peatonal en el PC 4.

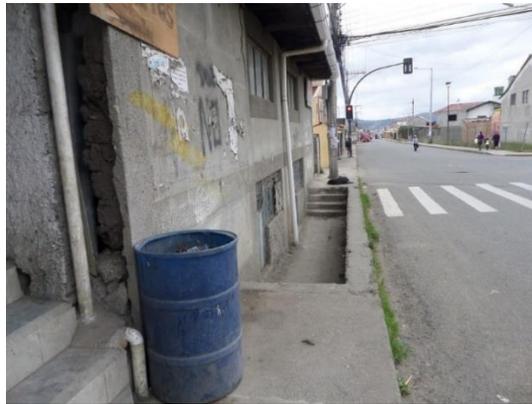
Ilustración 99

Irregularidades en la acera en el PC 4.

Existen varios desniveles y gradas en las aceras, reduciendo el espacio para el tránsito de los peatones y dejando nula la circulación de personas con capacidades especiales, personas con coches de niños, etc. Estas aceras generan riesgo para los peatones, son aceras con mala accesibilidad.

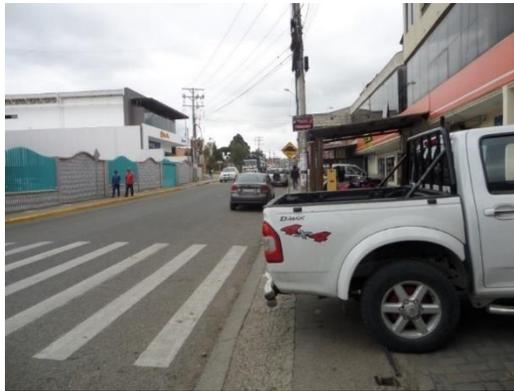
Ilustración 101

Interferencia de vehículos en la acera en el PC 4.

Un problema muy grande en este punto es que los vehículos se apropian de las aceras, dejando nulo el acceso peatonal, lo cual provoca que el peatón transite por medio de la vía, creando un riesgo para ellos y los demás conductores.

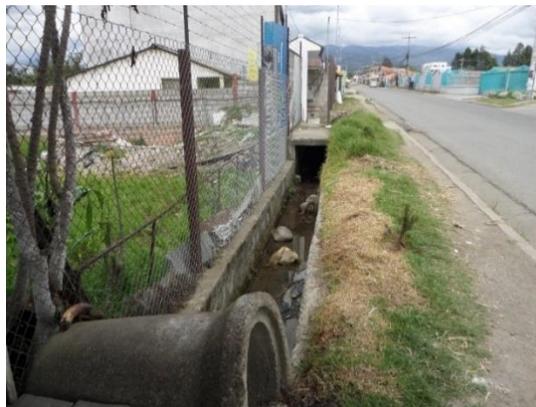
Ilustración 102

Canal de agua sin protección junto a la acera.

Este canal es un riesgo para los peatones, un niño, una persona no vidente o un anciano que son personas vulnerables pueden sufrir un accidente al no poseer ninguna protección, por otro lado, deja nulo el acceso para personas en sillas de ruedas y coches de bebés.

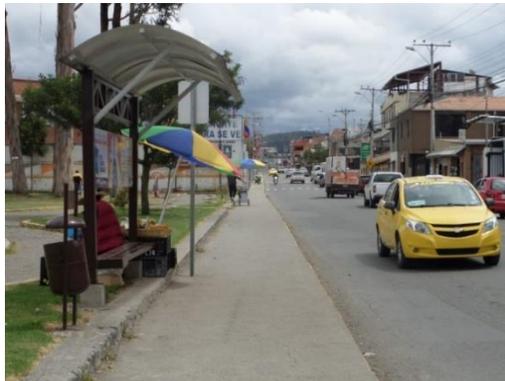
Ilustración 103

Vendedores utilizando espacio de la acera.

Los vendedores ambulantes toman parte de la acera para su negocio dejando un espacio reducido e incómodo para la circulación. Existe variación en el ancho de las aceras, en esta intersección la gran mayoría no cumplen con las dimensiones mínimas que recomienda la norma, a su vez existen muchas interferencias como postes, letreros, vendedores y publicidad, reduciendo el ancho mostrado en las siguientes tablas. A continuación, se muestra el levantamiento de las aceras correspondientes al punto crítico 4:

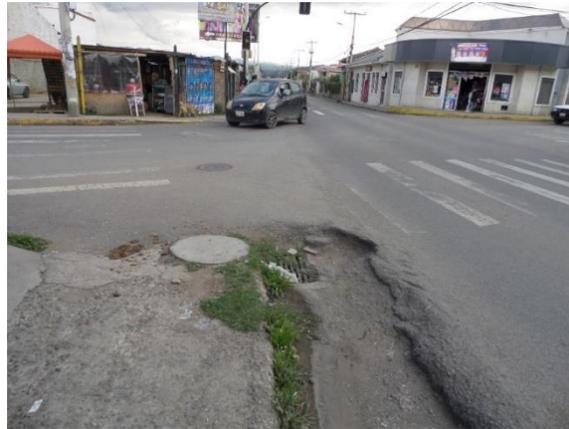
Ilustración 104

Irregularidades en esquinas.

La intersección no presenta continuidad en la curva de la intersección, reduciendo el ángulo de giro y haciendo que los vehículos pesados invadan el carril opuesto. Como resultado se obtiene una intersección insegura para los conductores y pasajeros por no contar con las dimensiones necesarias para un adecuado giro.

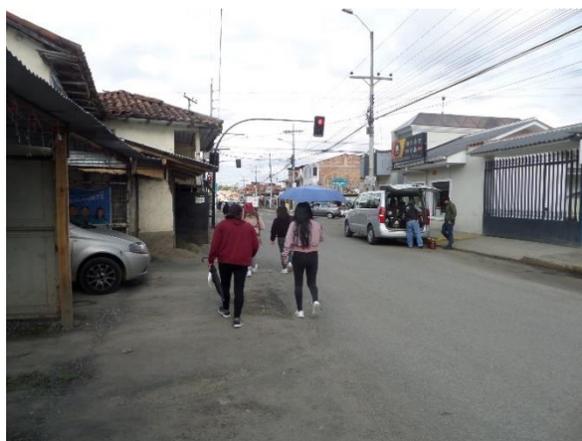
Ilustración 108

Falta de continuidad de aceras.

Dentro del radio de evaluación existe la falta de continuidad de la estructura como tal de la acera, por lo que se ocupa el costado de la vía que es protegido por el bordillo.

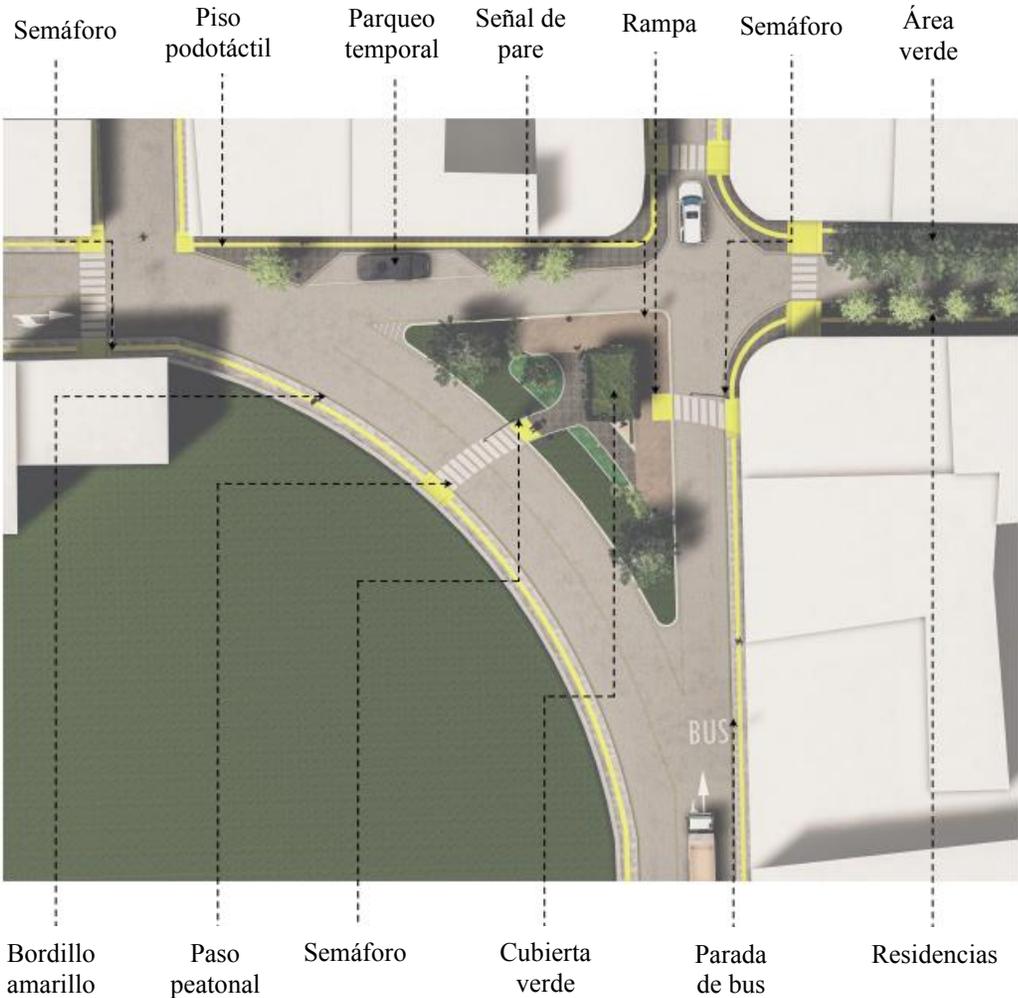
Ilustración 144

Uno de los puntos con mayor deficiencia en la infraestructura vial de la parroquia Ricaurte es la intersección entre la Av. Antonio Ricaurte y Juan Strobel, por lo que se ha realizado una propuesta con implementación de cruces peatonales, paradas de buses, distribuidor de tráfico, semaforización adecuada, acceso universal en aceras, plazas públicas y áreas verdes en base a normativas.

Propuesta con vista en planta

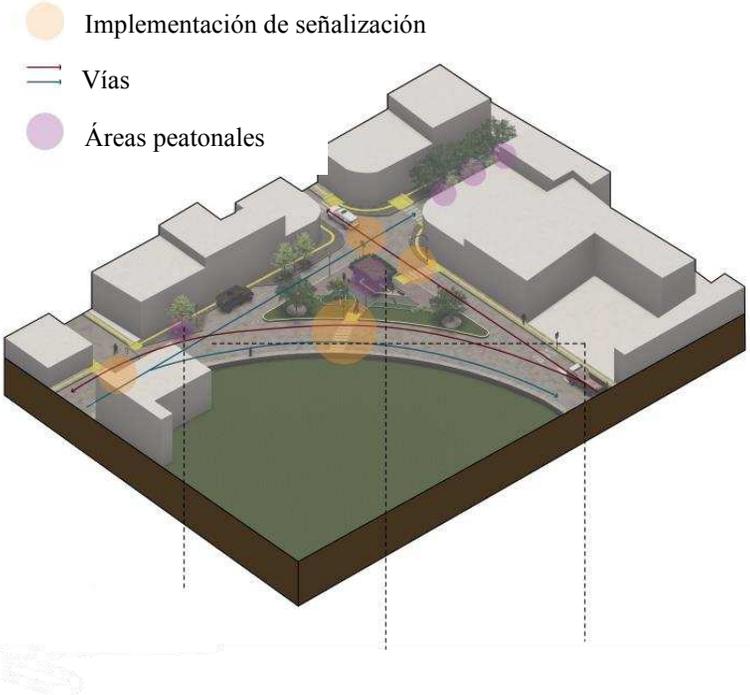
Ilustración 145

Propuesta con vista superior

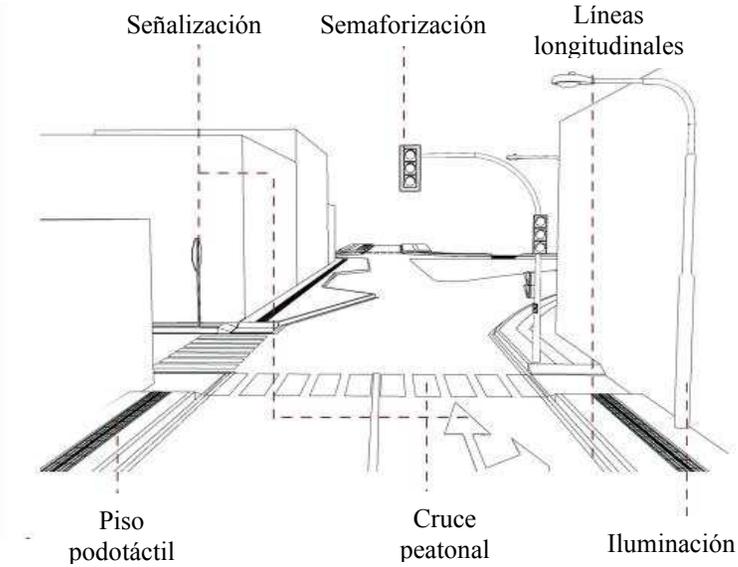
Ilustración 146

Propuesta con perspectiva para usuarios
