**ANÁLISIS DE SEGURIDAD VIAL ENFOCADA EN  
USUARIOS VULNERABLES: CENTRO PARROQUIAL EL  
VALLE- CANTÓN CUENCA.**

**PROYECTO DE TITULACIÓN PREVIO A LA OBTENCIÓN DEL  
TÍTULO DE INGENIERO CIVIL**

**AUTOR: KARLA ANTONELLA CONDO SEGARRA**

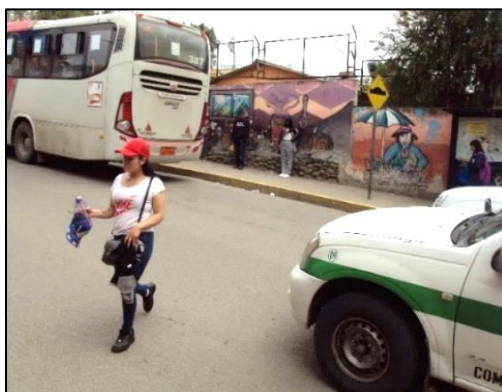
**Figura 24**

*Cruce peatonal imprudente.*

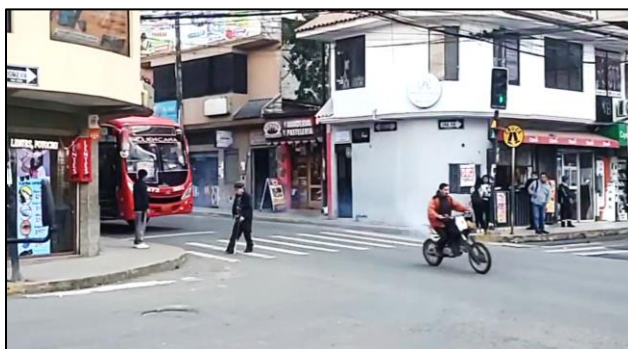
**Figura 25**

Una de las prácticas más preocupantes observadas en el centro comunitario de la parroquia “El Valle” es el irrespeto hacia los peatones de tercera edad por parte de los conductores, lo cual pone en grave riesgo su integridad física. Esta falta de empatía y el incumplimiento de las normas de tránsito incrementan significativamente el riesgo de atropellos.

Los adultos mayores, debido a su movilidad reducida, no pueden reaccionar rápidamente ante vehículos en movimiento. Además, la situación se agrava por la falta de infraestructura adecuada, como rampas de acceso y pasos peatonales seguros como se puede observar en la figura 25.

*Irrespeto a adultos mayores.*

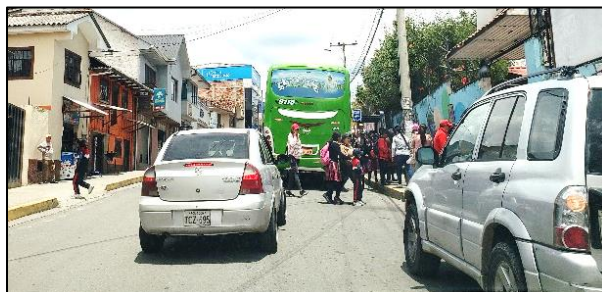
**Figura 26**

En la siguiente figura se ejemplariza como los vehiculos hacen doble fila en una calle de un solo carril en cada dirección, lo que genera tráfico y congestión significativa, bloqueando el flujo normal de vehículos. Esta situación se agrava con el cruce imprudente de peatones y la presencia de un bus estacionado recogiendo pasajeros en el mismo lugar. La combinación de estos factores crea un entorno caótico y peligroso, aumentando el riesgo de accidentes y retrasos, además se subraya la necesidad de una gestión vial más efectiva sobre el respeto a las normas de tránsito.

*Riesgos en Zonas Escolares: Cruce de peatones vulnerables y rebase de vehículos*

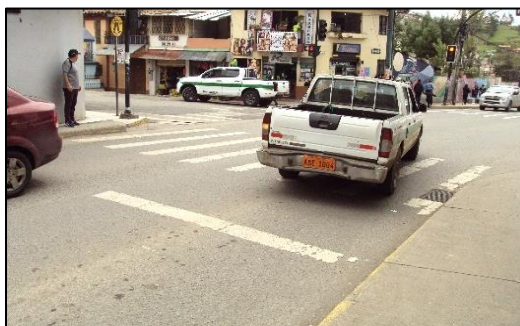
### **Figura 27**

Estacionarse sobre un paso de cebra cerca de un semáforo es una práctica constante y peligrosa que obstruye la visibilidad y el acceso seguro de los peatones, obligándolos a cruzar por zonas no señalizadas. Esta acción no solo viola las normas de tránsito, sino que también aumenta el riesgo de accidentes, ya que los peatones deben maniobrar alrededor del vehículo estacionado, exponiéndose a los vehículos en movimiento. La falta de respeto hacia las zonas peatonales crea un entorno vial hostil y resalta la necesidad de generar conciencia sobre el cumplimiento de las regulaciones viales como se muestra en la figura 27.

*Falta de respeto a normas de tránsito.*

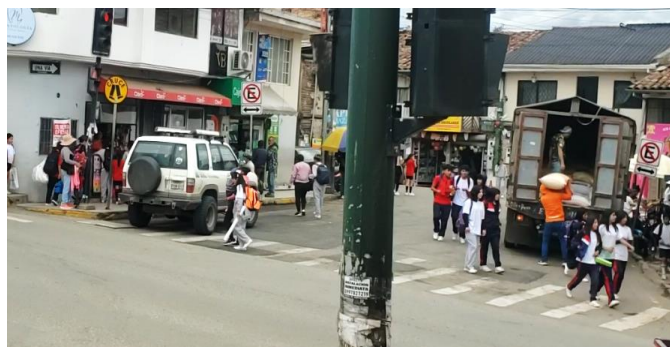
**Figura 28**

El obstruir la visibilidad y el paso seguro de vehículos y peatones al estacionar carros privados como camionetas y camiones de carga en ambos lados de la calle, en donde se encuentran dos señales de “No Estacionar” es otra práctica peligrosa y un factor de riesgo ya que, estas señales están ubicadas estratégicamente para garantizar un flujo de tráfico eficiente y seguro. Ignorarlas puede provocar accidentes, bloquear accesos de emergencia y causar congestiones, aumentando el riesgo de colisiones y retrasos.

*Obstrucción de señales de tránsito.*

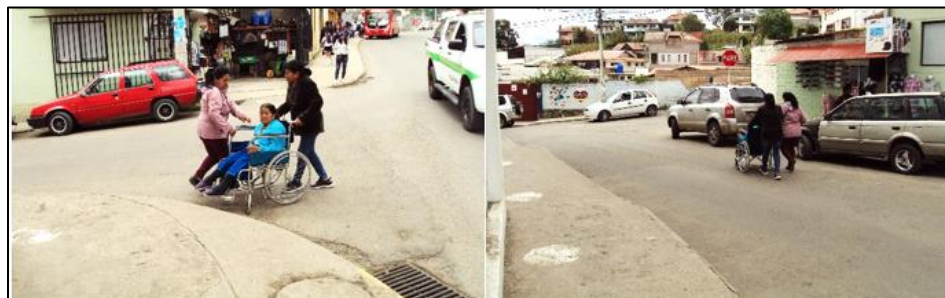
**Figura 29**

La falta de veredas continuas es una práctica peligrosa y se considera también un factor de riesgo, especialmente para personas con discapacidad. La interrupción de las aceras obliga a los peatones a caminar por la calzada, exponiéndose al tráfico vehicular. Esto representa particularmente una amenaza para personas con movilidad reducida, que pueden tener dificultades para reaccionar rápidamente ante vehículos en movimiento. La ausencia de veredas continuas compromete la seguridad y accesibilidad como se evidencia en las figuras 29 y 30.

*Personas con movilidad reducida en la calzada por falta de aceras continuas.*

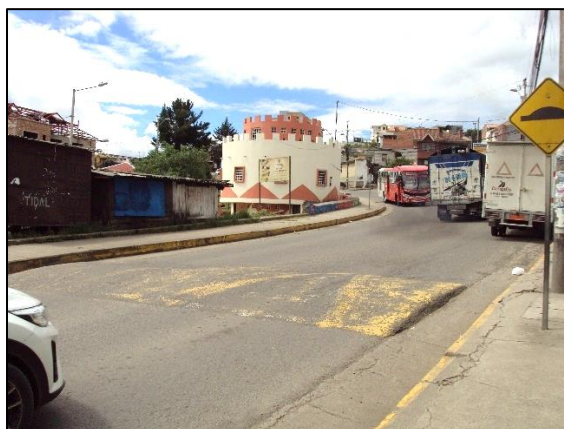
### **Figura 34**

combinación de señalización deficiente y el incumplimiento de las normas de estacionamiento genera un entorno vial desordenado y peligroso, enfatizando la necesidad de un mantenimiento adecuado de la infraestructura vial y el estricto cumplimiento de las regulaciones de tránsito.

*Rompe-velocidades con poca visibilidad.*

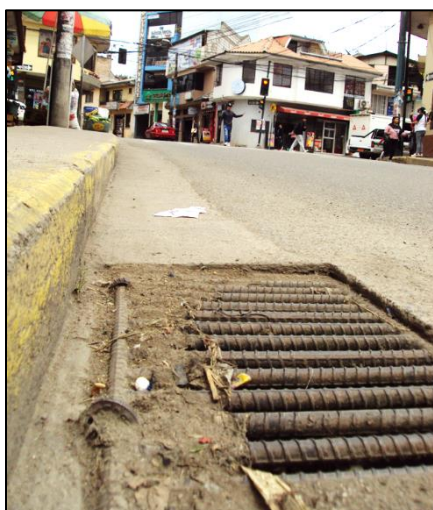
**Figura 39**

*Drenaje del área crítica 1.*

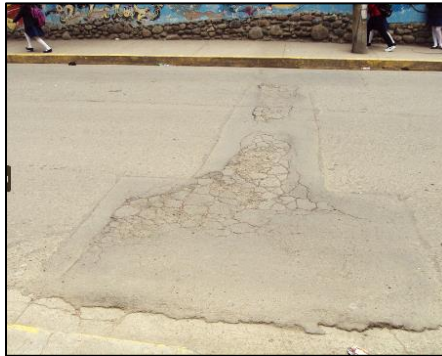
**Figura 40**

Infraestructura vial	En la carpeta asfáltica existen grietas, sin embargo, presentan un mantenimiento regular. No existen baches. Presencia de desgaste del pavimento, hundimientos y abultamientos en estado regular.  Existe discontinuidad en las veredas y obstáculos en la zona peatonal en mal estado con mantenimiento nulo. No existen ciclovías.	Largo de las grietas: 3m Ancho de las grietas: 7,5 mm  Se presentan fisuras transversales y piel de cocodrilo en la esquina C-D y A-C. En la esquina B-C se puede ver un parchado superficial del asfalto. Esquina C y D con gran discontinuidad de aceras.
<b>Observaciones:</b>	Las aceras no cumplen con el ancho mínimo impuesto por la normativa INEN 2243 -Vías de Circulación Peatonal, también se pudo observar que poseen discontinuidad a lo largo de la intersección analizada. Los vados son escasos y no cuentan con la normativa mínima exigida. De igual manera la parada del bus no cuenta con cambio de textura en la acera.

*Fisura Transversal en el área crítica 1.*

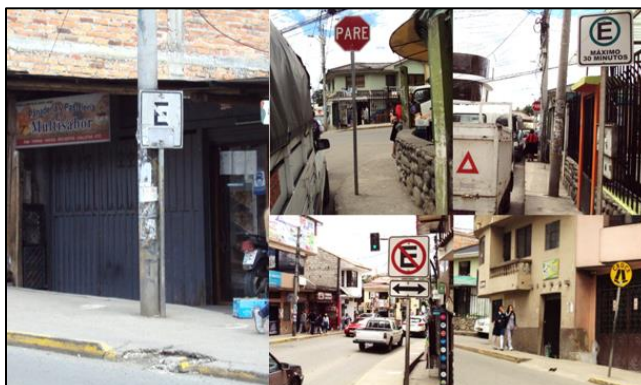
### Figura 43

El análisis de la vía revela diversas deficiencias en la señalización y el mantenimiento de la infraestructura. Las aceras y veredas están en mal estado, afectando la movilidad peatonal, y no hay ciclovías ni dispositivos de seguridad vial. El alumbrado público es regular, lo que compromete la visibilidad nocturna. La gestión de la EMOV-EP es ausente, y los sistemas de drenaje requieren mejoras en su mantenimiento.

*Señalización Vertical en el área crítica (I2)*

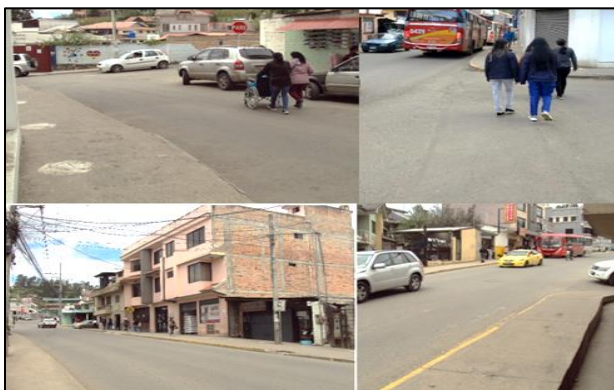
### Figura 44

*Señalización Horizontal en el área crítica (I2)*

La señalización horizontal es deficiente; líneas de borde, líneas centrales, pasos peatonales desgastados y reductores de velocidad sin una demarcación visible. Por otra parte, la señalización vertical que se presenta en las tres intersecciones es deficiente, presenta señales con nula visibilidad, inclinadas y deterioradas. El incumplimiento de estas señales y la poca visibilidad de estas aumentan el riesgo de accidentes, colisiones, frenadas abruptas y maniobras evasivas.

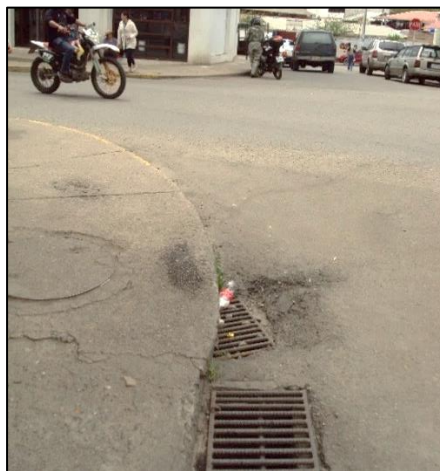
## Figura 47

*Estado del drenaje del área crítica (I2)*

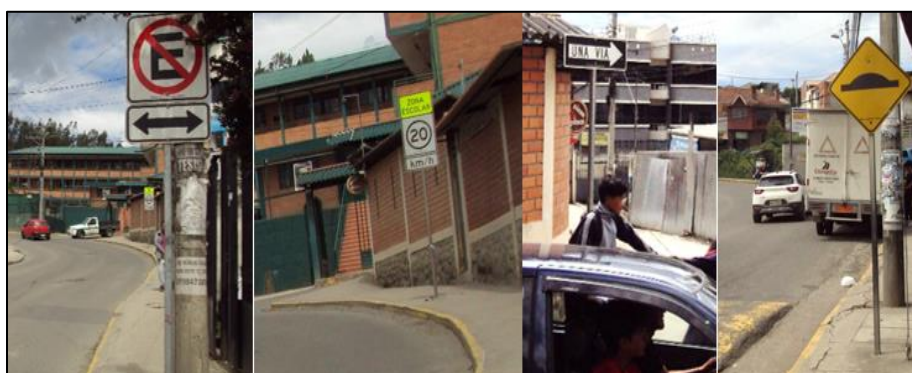
**Figura 48**

*Señalización Vertical en el área crítica (I3)*
