**CARRERA DE INGENIERÍA CIVIL**

**“AUDITORÍA EN SEGURIDAD VIAL EN TRAMO  
REPRESENTATIVO DE LA CICLOVÍA DE VEREDA  
COMPARTIDA DE LA AV. ORDÓÑEZ LASSO, CUENCA-  
ECUADOR”**

**PROYECTO DE TITULACIÓN PREVIO A LA OBTENCIÓN DEL  
TÍTULO DE INGENIERO CIVIL**

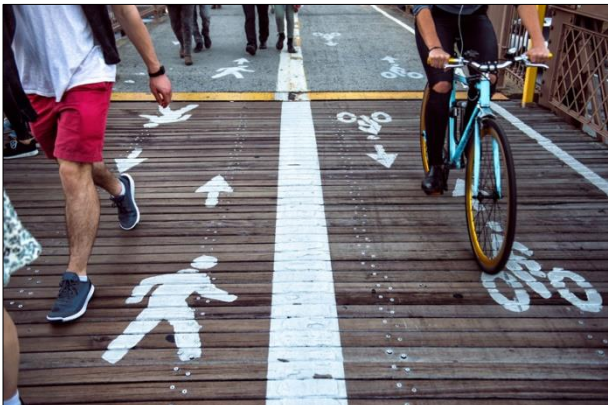
| <b>Elemento encontrado</b> | Falta de separadores entre carril ciclista y carril peatonal | |

| <p>Se deben colocar separadores entre el carril ciclista y el carril utilizado por los peatones. La normativa nacional propone el diseño de una sección determinada de la acera correctamente delimitada para la circulación tanto de peatones como de ciclistas, y que ambos deben estar separados unos de otros por señalización horizontal (ver figura 26). La señal mantendrá coherencia con el lado en el que se encuentre el espacio para peatones y ciclistas respectivamente (si el espacio destinado para la circulación de bicicletas se encuentra ubicado en el lado izquierdo, el pictograma de bicicleta en señal también debe estar al mismo lado y viceversa según corresponda). Los separadores deben elaborarse con materiales plásticos comunes (polioleofinas) y es preferible que dispongan de reflectantes a la luz (Ministerio de Industrias y Productividad, 2013).</p> | <p><b>Figura 27.</b> Separadores entre carril ciclista y carril peatonal</p> <p><b>Fuente:</b> <a href="https://blogs.forumsport.com">https://blogs.forumsport.com</a></p> | |

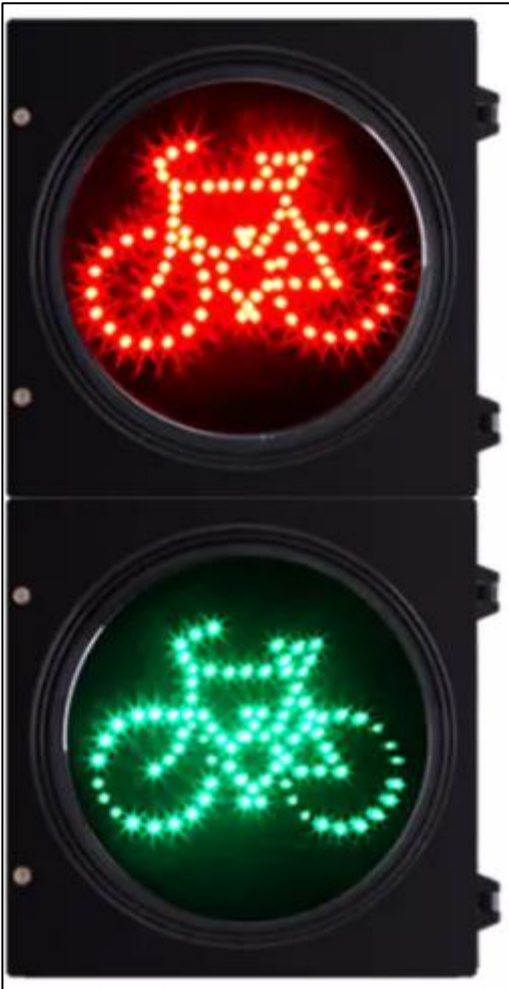
| Elemento encontrado | Falta de semaforización para ciclistas. | |

| <div>Se sugiere colocar en cada una de las intersecciones que se encuentran en toda la ciclovía de la Ordóñez Lasso, sendos semáforos para ciclistas (ver figura 27). Esta semaforización, tal como establece la normativa ecuatoriana, deberá tener una altura máxima de 3,50 m. A su vez, obligatoriamente, estarán sincronizados con los semáforos vehiculares, dejando de 3 a 5 segundos de preferencia para el arranque (Ministerio de Industrias y Productividad, 2011).</div> <div></div> | | |

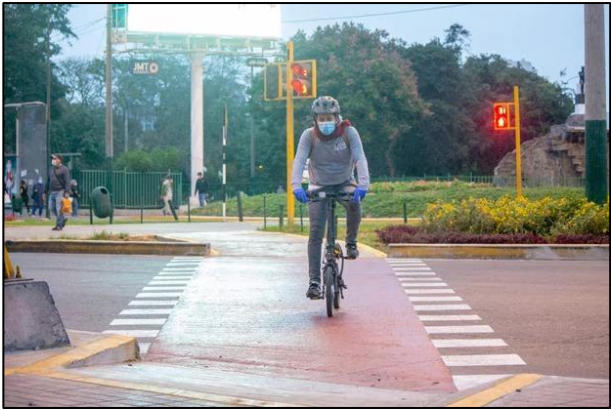
| <b>Elemento encontrado</b> | Falta de rampas en las intersecciones | |

| <p>La colocación de rampas en todas las intersecciones de la ciclovía se hará atendiendo los parámetros establecidos por las normativas internacionales. Así, se ha establecido que la pendiente en rampas debe tener los siguientes radios de giro recomendados: 15 km/h = 5 m.; 25 km/h = 10 m.; 30 km/h = 20 m.; 40 km/h = 30 m.</p> <p>Una ejemplificación visual, que permite adquirir una perspectiva del tipo de rampa que se sugiere colocar, se observa en la figura 29.</p> | <p><b>Figura 29.</b> Rampas en intersecciones</p> <p><b>Fuente:</b> <a href="https://diariocorreo.pe">https://diariocorreo.pe</a></p> | |

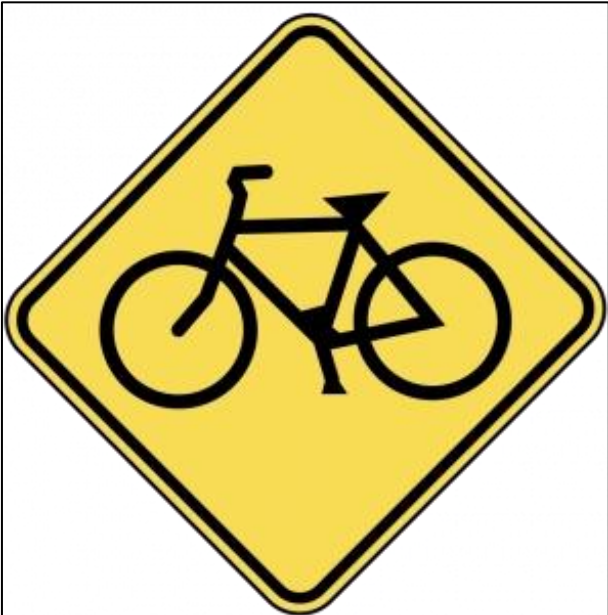
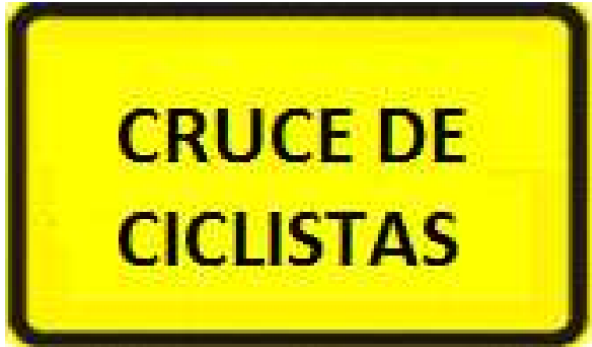
| <b>Elemento encontrado</b> | No existe señalización de cruce de ciclista en las intersecciones semaforizadas. | |

| <p>La colocación de señalización, sea de “ciclistas en la vía” como de “cruce de ciclistas”, busca advertir sobre la presencia de ciclistas circulando por la vía y cruzando por las intersecciones. En el primer caso, el símbolo y la orla serán negros, mientras que el fondo será de un amarillo retroreflectivo. Las dimensiones deben ser de 600 + 600 mm. Respecto a la segunda señal, esta llevará leyenda y orla negras; mientras que el fondo será de color amarillo retroreflectivo. Sus dimensiones serán de 600 X 450 mm (Ministerio de Industrias y Productividad, 2011).</p> | <p><b>Figura 32.</b> Señalización de “ciclistas en la vía”</p> <p><b>Fuente:</b> <a href="https://jopavisos.com">https://jopavisos.com</a></p> | |

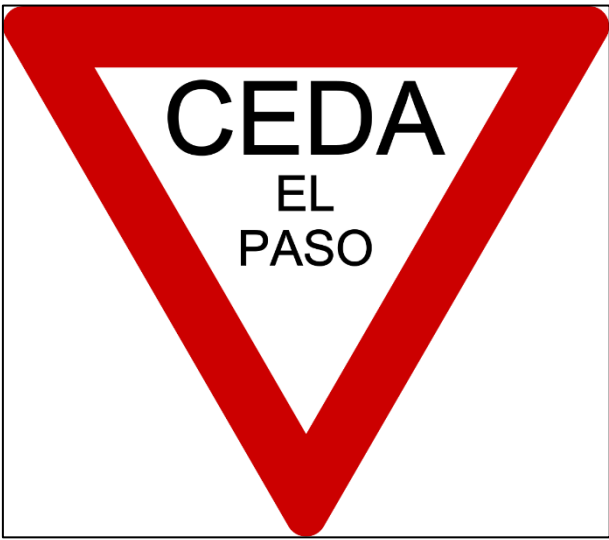
| <b>Elemento encontrado</b> | Inexistencia de señalización de cruce de “ceda el paso al ciclista”. | |

| <p>La señalización de cruce de “ceda el paso” en cada una de las intersecciones de la ciclovía, se emplea en aproximaciones a intersecciones donde el tráfico que debe ceder el paso tiene una buena visibilidad sobre el tráfico de la vía mayor (principal).</p> <p>Tal señalización llevará una leyenda negra, un borde rojo retrorreflectivo y un fondo blanco retrorreflectivo.</p> | <p><b>Figura 34.</b> Señalización de cruce de “ceda el paso al ciclista”</p> <p><b>Fuente:</b> <a href="https://jopavisos.com">https://jopavisos.com</a></p> | |

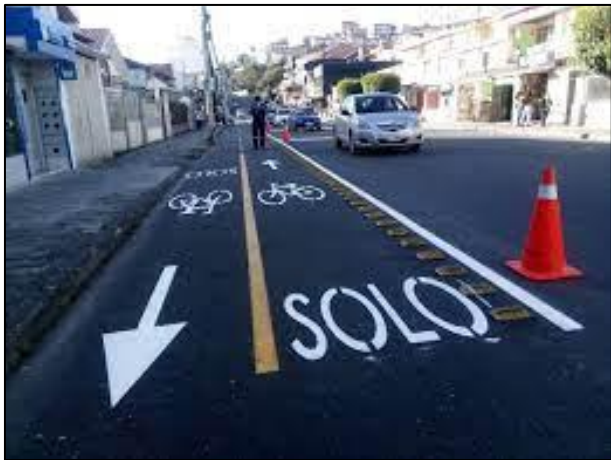
| Elemento encontrado | No existe señalización del sentido de la ciclovía en todo el tramo representativo. | |

| Es indispensable que, en la colocación de la señalización horizontal de sentido, se incorporen las marcas adecuadas para identificar la infraestructura para ciclistas; estas deben ir acompañadas de la leyenda “SOLO” y de flechas que indiquen la direccionalidad del carril bicicleta. Tales elementos visuales deben ser de color blanco (Ministerio de Industrias y Productividad, 2011). | | |

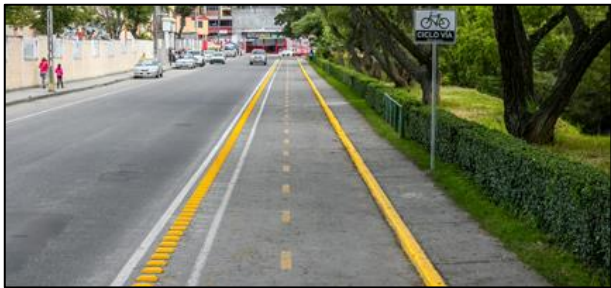
| <b>Elemento encontrado</b> | Falta de tachas reflectivas en los bordes de la ciclovía. | |

| <p>Para la colocación de las tachas reflexivas en los bordes de toda la ciclovía de la Ordóñez Lasso, deben seguirse las siguientes especificaciones:</p> <ul style="list-style-type: none"> <li>· Alto = 40mm</li> <li>· Ancho = 200mm</li> <li>· Largo = 120mm</li> <li>· Deben colocarse cada 250mm.</li> <li>· Su capacidad será de 27 toneladas, +- 50 toneladas.</li> <li>· Deformación sin fractura con recuperación de 10% bajo carga de 96 toneladas.</li> <li>· 1.090 kg / cm<sup>2</sup> sin mostrar fracturas (Ministerio de Industrias y Productividad, 2013)</li> </ul> | <p><b>Figura 37.</b> Tachas reflectivas en los bordes</p> <p><b>Fuente:</b> <a href="https://www.loja.gob.ec">https://www.loja.gob.ec</a></p> | |

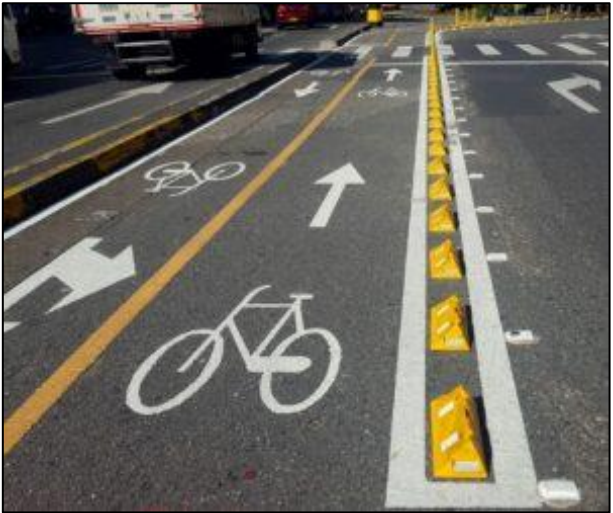
| <p><b>Elemento encontrado</b></p> | <p>Falta de tachas reflectivas en el eje de la ciclovía</p> | |

| <p>Para la colocación de las tachas reflectivas en el eje de toda la ciclovía, deben seguirse las siguientes especificaciones:</p> <ul style="list-style-type: none"> <li>· Alto = 40mm</li> <li>· Ancho = 200mm</li> <li>· Largo = 120mm</li> <li>· Deben colocarse cada 250mm.</li> <li>· Su capacidad será de 27 toneladas, +- 50 toneladas.</li> <li>· Deformación sin fractura con recuperación de 10% bajo carga de 96 toneladas.</li> <li>· 1.090 kg / cm<sup>2</sup> sin mostrar fracturas (Ministerio de Industrias y Productividad, 2013)</li> </ul> | | <p><b>Figura 38.</b> Tachas reflectivas en el eje de la ciclovía</p> <p><b>Fuente:</b> <a href="https://www.signovial.pe">https://www.signovial.pe</a></p> |

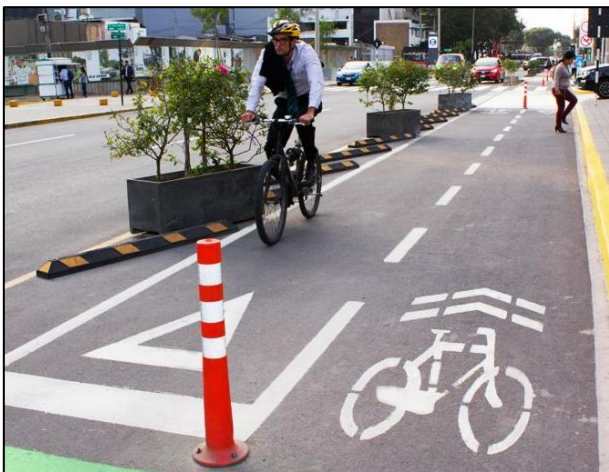
| Elemento encontrado | No existe señalización horizontal a lo largo de toda la ciclovía. | |

| <p>Se procederá a la colocación de señalización horizontal a lo largo de toda la ciclovía. Primero, se utilizará pinturas en frío u otros materiales para demarcación de pavimentos que cumplan las especificaciones técnicas para señalización horizontal descritas en el reglamento RTE INEN 4, Parte 2. A su vez, se utilizarán productos termoplásticos preformados que cumplan la norma técnica de la FHWA para ciclovías.</p> <p>Se empleará el blanco y amarillo, siendo opcional el color verde para situaciones específicas. El color blanco delimitará los carriles en el tránsito del mismo sentido, así como en líneas de borde de pavimento, flechas, símbolos, mensajes viales, en marcas transversales, línea de pare y ceda el paso. El amarillo servirá para la separación de flujos de sentido contrario. El verde se empleará para bahías, cruces de ciclistas en intersecciones o en aquellos segmentos de la ciclovía donde se requiere que el ciclista sea más visibilizado (Ministerio de Industrias y Productividad, 2011) .</p> | | |

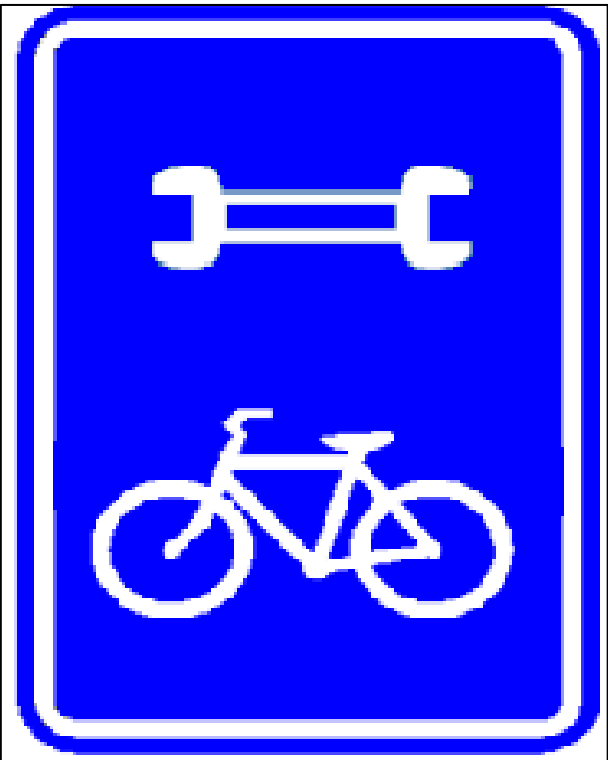
| <b>Elemento encontrado</b> | No existe señalización de talleres mecánicos de bicicletas. | |

| <p>Se partirá de la consideración de que es fundamental asegurar la presencia de espacios de mantenimiento para bicicletas; por lo tanto, debe promocionarse la ubicación de talleres o de personal mecánico de bicicletas a lo largo de la ciclovía. Aquí resulta decisiva la gestión municipal para crear las condiciones necesarias para que propietarios de talleres se sientan atraídos de abrir sus negocios en zonas aledañas. Lo recomendable es que exista 1 puesto de mecánica cada kilómetro, aunque lo ideal sería 1 cada 500 metros (Ministerio de Transporte y Obras Públicas del Ecuador, 2022).</p> <p>Tales talleres deberían ser instalados en el lugar donde se proporciona este tipo de servicio y en sus cercanías. Además, esta propuesta debe acompañarse de placas complementarias de distancia.</p> <p>Respecto a la señalización vertical recomendada (ver figura 40), la leyenda y las orlas deben ser blancas, mientras que el fondo será de color azul retrorreflectivo. Las dimensiones sugeridas son de 450 X 600 mm (Ministerio de Industrias y Productividad, 2011).</p> | <p><b>Figura 40.</b> Señalización de cercanía de talleres mecánicos</p> <p><b>Fuente:</b> Ministerio de Industrias y Productividad (2011)</p> | |

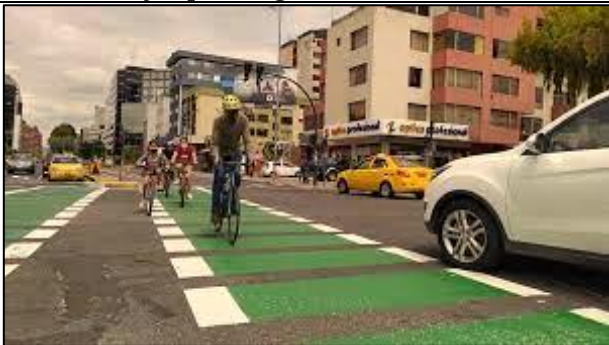
| Elemento encontrado | No existe señalización de cruces en la ciclovía | |

| <p>Se diferenciará entre dos tipos de señalización:</p> <p>1) Señalización de cruce de ciclistas en intersección para ciclovía bidireccional, que consiste en dos líneas transversales discontinuas y paralelas sobre la calzada, que indican el lugar por el cual deben cruzar los ciclistas y donde tienen preferencia. Los cuadrados blancos medirán 500 mm por lado y deben ser separados también por 500 mm. A su vez, las líneas transversales discontinuas del cruce ciclista se pintarán de verde.</p> <p>2) Señalización del cruce de ciclistas en intersección para una ciclovía unidireccional: se aplicará un grosor de 300 mm para las líneas discontinuas de los cruces ciclistas, con el fin de evitar que la marca vial de cruce de ciclistas resulte desproporcionada en relación al espacio de circulación en vías unidireccionales. Para compensar la menor visibilidad en razón del menor grosor, se aplica una relación entre la longitud de la línea y los espacios de 2 a 1.</p> <p>Las especificaciones para esta señalización:</p> <ul style="list-style-type: none"><li>· Líneas de 800mm.</li><li>· Espacios de 400mm.</li><li>· Ancho mínimo de la banda de circulación debe ser de 1,00 m en caso de vías unidireccionales.</li></ul> | | |

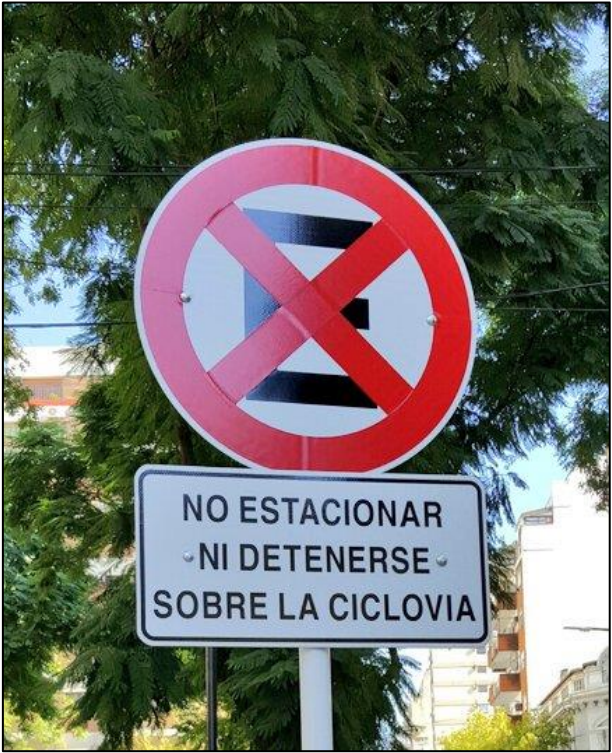
| <p><b>Elemento encontrado</b></p> | <p>Autos obstaculizan la movilización de los ciclistas</p> | |

| <p>Se debe colocar señalización vertical que indique la prohibición de estacionarse o detenerse en la ciclovía o en las intersecciones de la misma. La señalización debe ser claramente visible para todos los que conducen vehículos, y estar colocada 1 en cada cuadra (figura 44).</p> | <p><b>Figura 44.</b> Señalización prohibiendo estacionarse en ciclovía</p> <p><b>Fuente:</b> <a href="https://twitter.com/pablolebedinsky/status/">https://twitter.com/pablolebedinsky/status/</a></p> | |

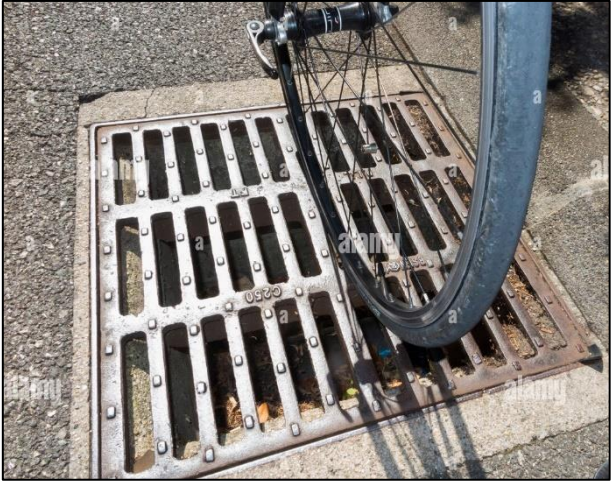
| <p><b>Elemento encontrado</b></p> | <p>Ausencia de rejillas en sentido contrario a la dirección de la rueda de las bicicletas.</p> | |

| <p>La propuesta de solución implica, no solo la elaboración de rejillas con características que imposibiliten que las ruedas de las bicicletas se traben en ellas, sino también el remplazo de las rejillas existentes.</p> <p>Tal como se observa en la figura 45, las nuevas rejillas, en razón de contar con un espacio entre las rendijas menor al tamaño de las ruedas de una bicicleta de carreras (las más pequeñas), impide que los neumáticos se queden trabados y, por ende, que ocurran accidentes entre los ciclistas.</p> | | <p><b>Figura 45.</b> Rejillas en sentido contrario a dirección de la rueda de las bicicletas</p> <p><b>Fuente:</b> <a href="https://www.alamy.es">https://www.alamy.es</a></p> |
