UNIVERSIDAD CATÓLICA DE CUENCA

INTERVENCIÓN Y RECUPERACIÓN DE LA IGLESIA DE PALMAS,
PARROQUIA PALMAS, CANTÓN SEVILLA DE ORO

TRABAJO DE GRADUACIÓN PREVIO A LA OBTENCIÓN DEL TÍTULO DE
ARQUITECTO

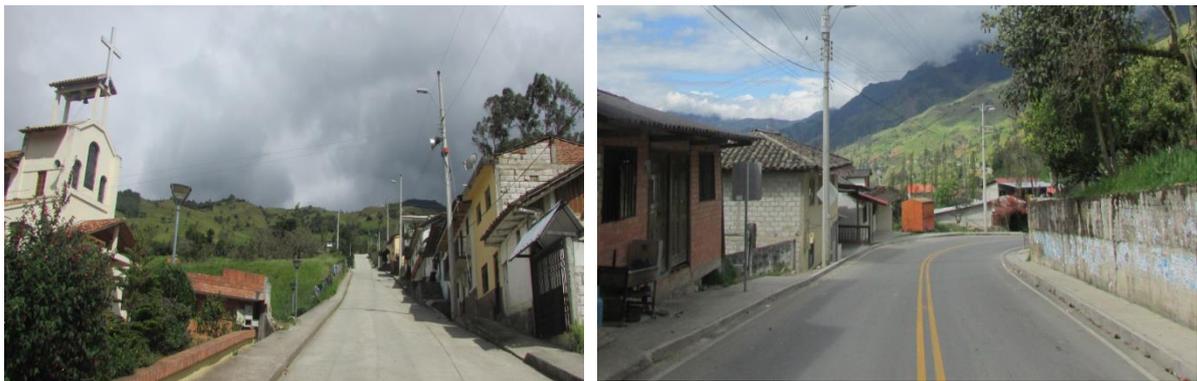
Fig. 40 y 41 Veredas en Vías: 27 de Abril y vía a Méndez

La vía 27 de Abril es de hormigón armado, tiene veredas a los dos lados, pero en el lado donde se ubican las viviendas la acera está en mal estado. La vía es de 8

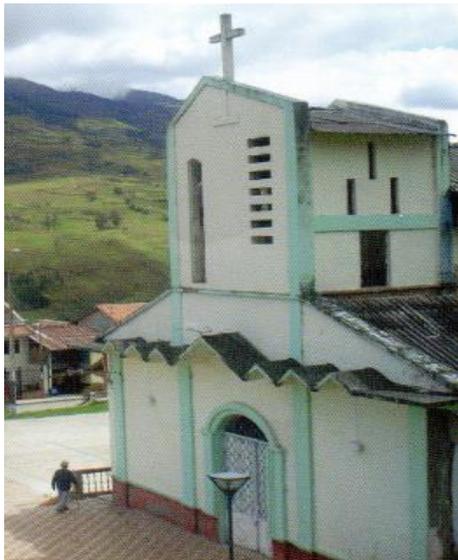
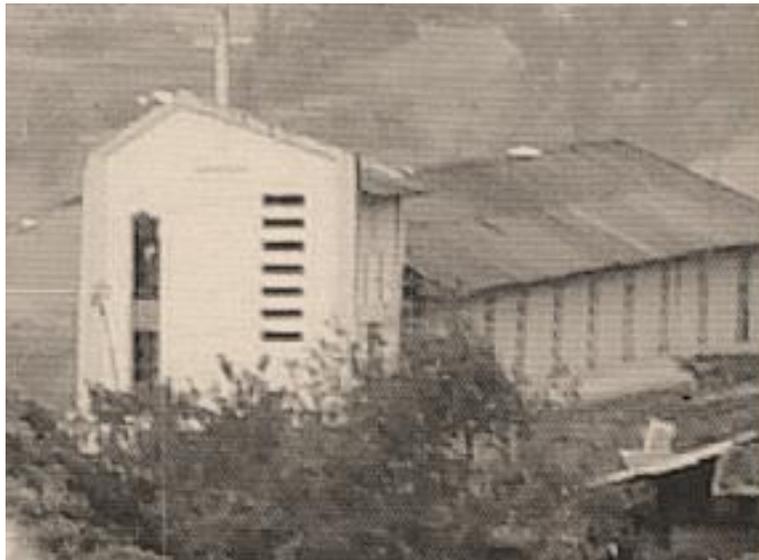
Fig. 71 y 72. Vistas de la Fachada Antigua

La fachada de la iglesia tiene una intervención en el año 2005, tiene técnicas y materiales constructivos contemporáneos, como el hormigón armado y mortero de cemento, los cambios hechos fueron la construcción de un campanario que le dio más altura al monumento y encima de todo se ubicó una cruz de 500 libras de peso hecha de aluminio y hierro más un material traslúcido en cuya parte interior hay luces que se observan en la noche, la cruz fue donada por un fiel creyente.

La propuesta de diseño en el proyecto se centra en la recuperación de la fachada frontal de la Iglesia que sufrió daños por mala intervención en 2005. (Ver Anexo G, H e I)

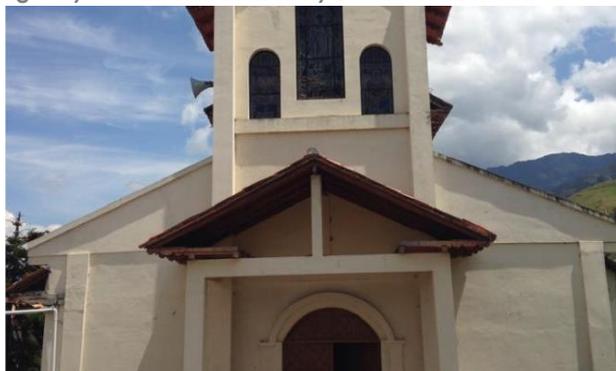
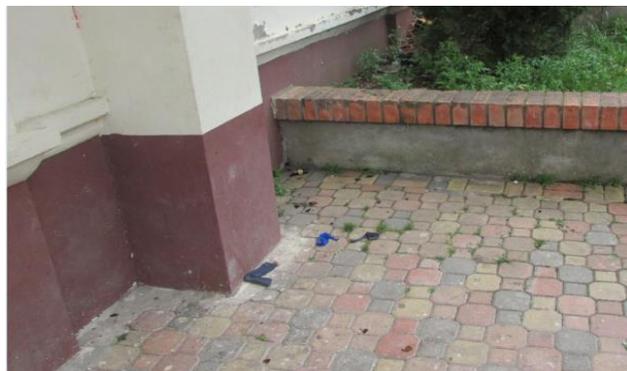
Fig. 73 y 74 Pared de fachada y zócalo de fachada.

Hoy en día las paredes se encuentran en buen estado y son de ladrillo, la pintura en estado regular, y el mortero de recubrimiento en buen estado, también existe un zócalo de pintura color concho de vino, hasta los 80cm de altura, todas estas

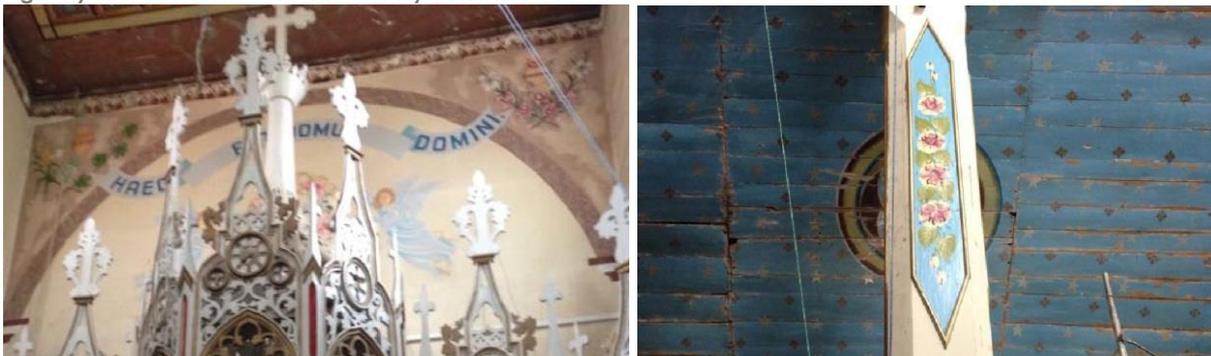
Fig. 76 y 77. Pintura en Pared del fondo y detalles en columnas

La pintura está en mal estado en casi la totalidad del templo, tanto interna como externamente, aunque se nota una visual más desagradable en la parte lateral derecha. Hay también indicios de la pintura original en las paredes laterales que eran de color azul, además hay señales de que hubo trabajo artístico con pintura a base de óleo, pero el pueblo al ver su envejecimiento pintó como dice Abelardo Lucero "A la voz del carnaval". La pintura del fondo es nueva, así como la que recubre las columnas, en las dos hay obra artística pero ya no es la primitiva hecha por el pintor Emilio Lozada ya que no se relaciona ni el estilo ni los colores.

En el año 2011 el Instituto Nacional de Patrimonio Cultural (INPC) comunicó que se va a realizar restauraciones de estas pinturas en base a un estudio de la pintura, colores, sustancias y demás materiales.

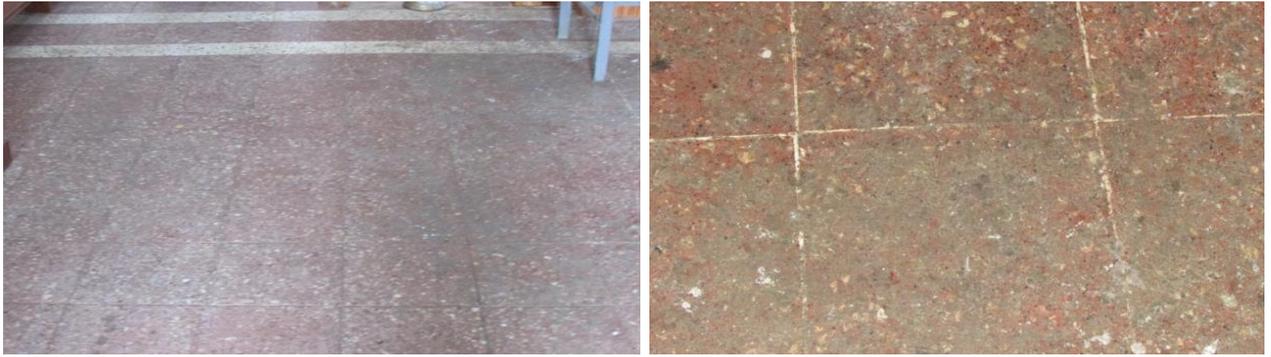
Fig. 80 y 81 Vistas del piso

El piso del interior de la iglesia es de baldosa y se encuentra en estado regular debido a la pérdida de brillo producto del uso, el tipo de baldosa es de grano rojo, Cairo, y negro san Gil.

Según la Licenciada en Restauración Ruth Ordoñez profesional independiente, el piso que actualmente es de baldosa antes fue de madera, como el que se encuentra en el altar el piso fue cambiado hace 50 años.

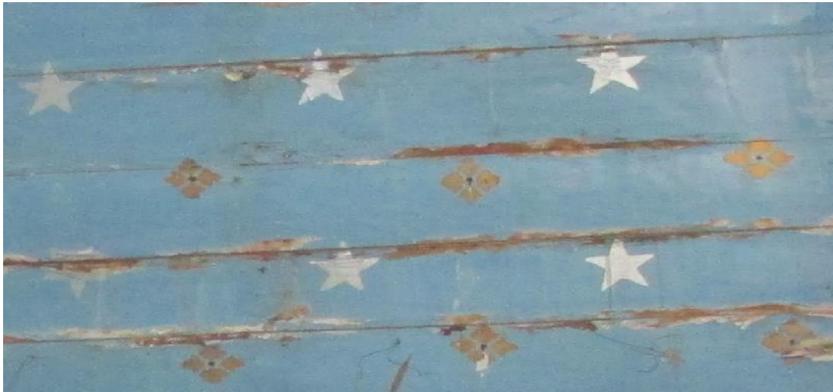
Fig. 88 Juntas formadas entre las tablas por los cambios de temperatura y humedad

Entre las tablas del cielo raso existen unas juntas que varían entre los dos y siete milímetros, producto del ensanchamiento y contracción de la madera con temperatura y humedad, también hay una tabla faltante y oquedades en algunos de los bloques.

El deterioro y pérdida parcial de la pintura en cielo raso, es un problema complejo, por ello se debería proponer que las soluciones se deberían realizar con la ayuda de profesionales en restauración de pintura tabular, lo mismo sucedería con la pintura mural en paredes interiores.

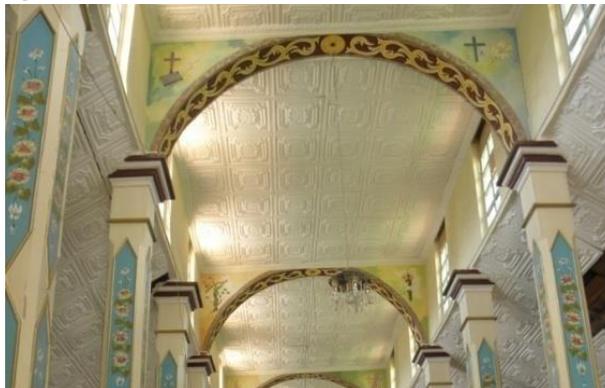
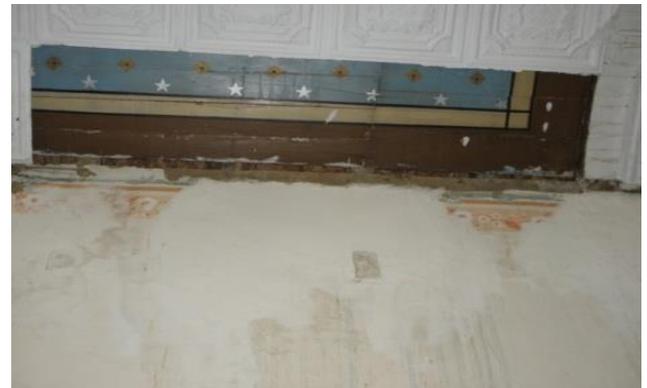
Fig. 89 y 90 Cielo raso en el año 2013

El cielo raso tuvo una intervención en épocas anteriores en el que se tapó prácticamente toda la pintura tabular con estuco de 60x60. Este material fue retirado en el año 2013 por autoridades de la parroquia bajo órdenes de CONAGOPARE Azuay ya que este material no era auténtico.

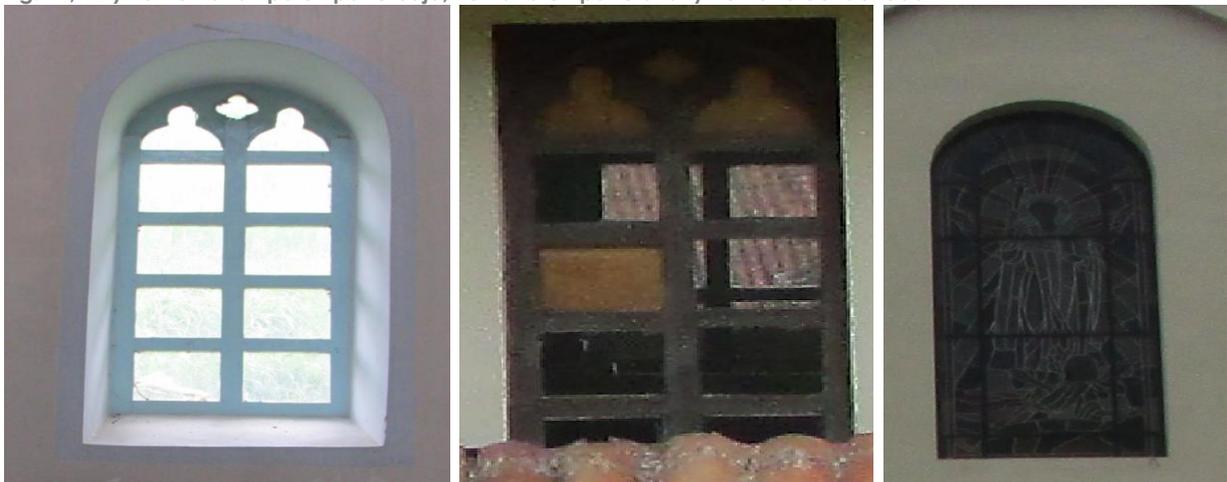
Fig. 91, 92 y 93 Ventana tipo en parte baja, ventana en parte alta y ventana de fachada

Las ventanas de madera se encuentran en buen estado. En la parte baja y lateral, se han colocado protecciones de hierro y se encuentran en buen estado, los

mosaicos de la fachada están en buena condición.

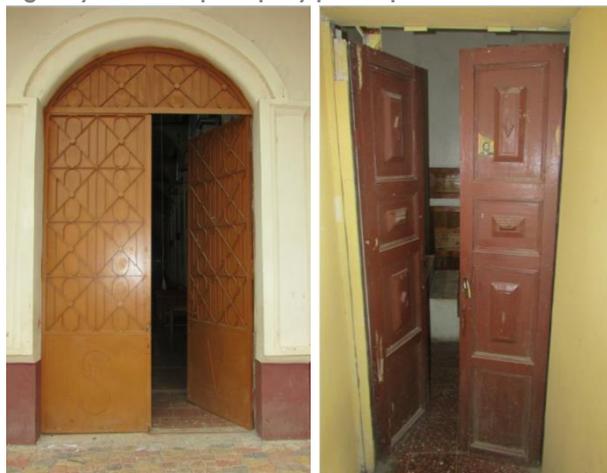
Fig. 94 y 95 Puerta principal y puerta posterior

La puerta de ingreso principal al igual que las dos restantes tuvo que ser de madera en sus inicios, ya que los pobladores cuentan que en la entrada "cuando llovía entraba agua" en aquella época en 1930, la iglesia no tenía un vestíbulo que aísle a la puerta de entrada, y ésta fue cambiada por una de hierro, la fecha de la sustitución se desconoce.

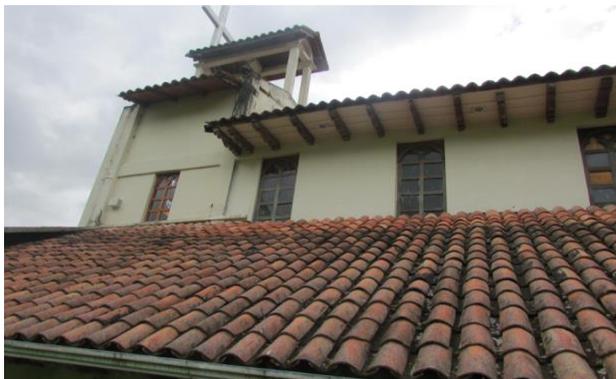
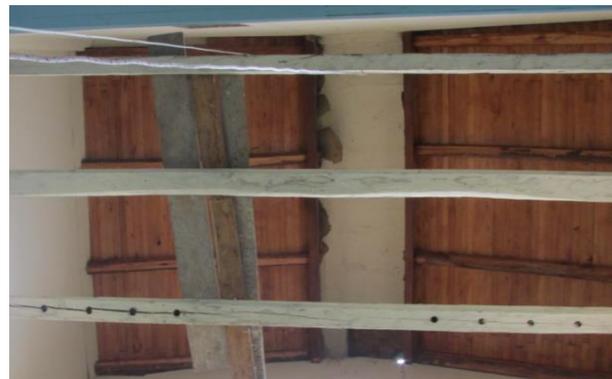
Fig. 96 y 97 Techo y estructura de madera en cubierta

Según cuenta el presidente del GAD, la teja que se observa hoy es nueva, y que antes de eso se colocó fibrocemento, pero que el material de recubrimiento primitivo era teja.

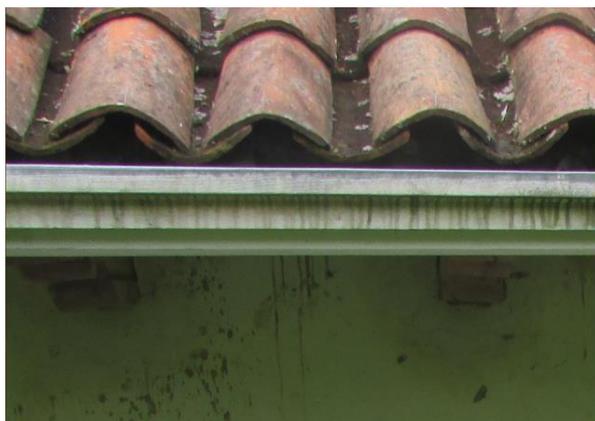
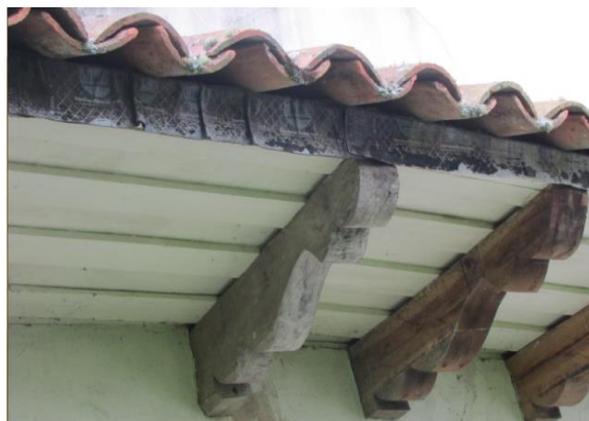
Fig. 98 y 99 Canalones y Canchillos.

Los canalones para evacuación de aguas lluvias están en buen estado, así como la madera del alero y el lagrimero de hormigón en la parte posterior.

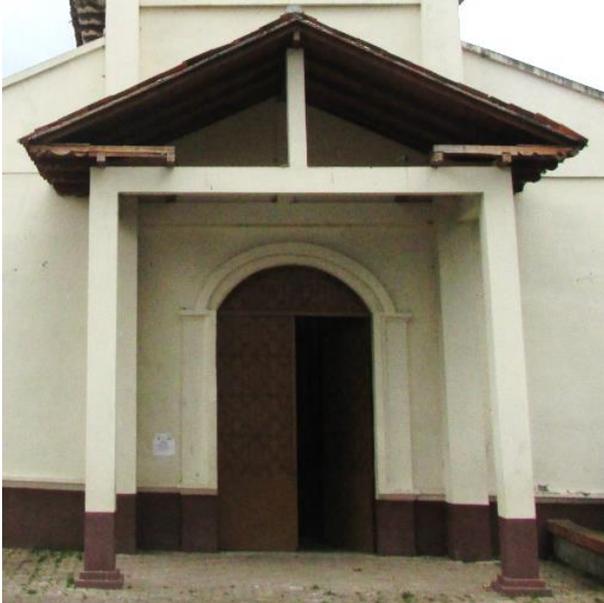
Fig. 100 Vestíbulo exterior

En la parte frontal se añadió un vestíbulo, construido de hormigón armado, madera y teja, rompe con la materialidad original, además es diferente al vestíbulo que se hizo primitivamente que consistía en un techo en forma de zigzag.

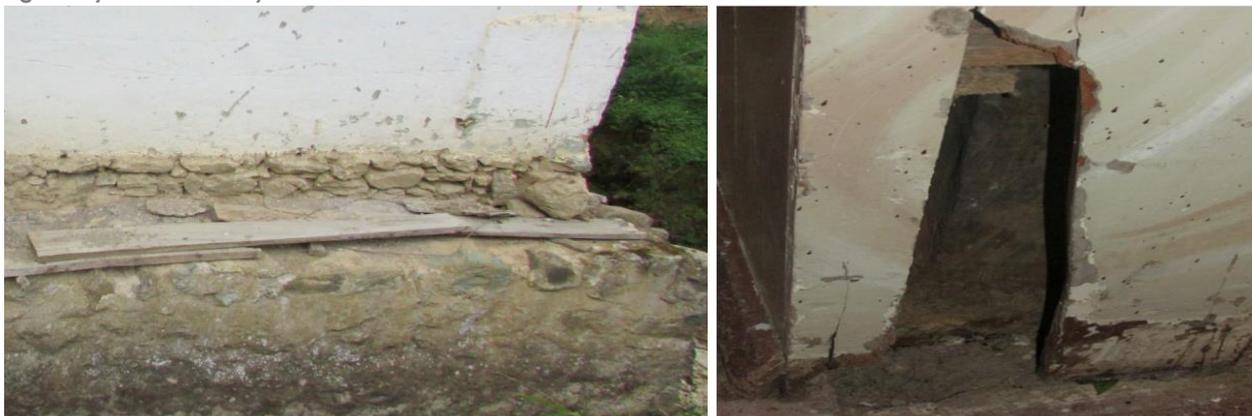
Fig. 104 y 105 Cimiento y Columna

Las cargas principales que produce la masa del inmueble son las paredes laterales de tapia, estas decenas de toneladas de arcilla descansan sobre un cimiento de arcilla más piedra, el mismo muro funciona como estructura soportando el peso de las naves laterales, además estos tienen vanos para ventanas y puertas.

La nave central carece de muros de tapial, para ello los constructores han resuelto sostenerla con columnas de madera de 50x50cm, están ubicadas a ambos lados de la nave central y pese a los años se encuentran en muy buen estado, las columnas están envueltas con tablas de madera de 2 cm de espesor.

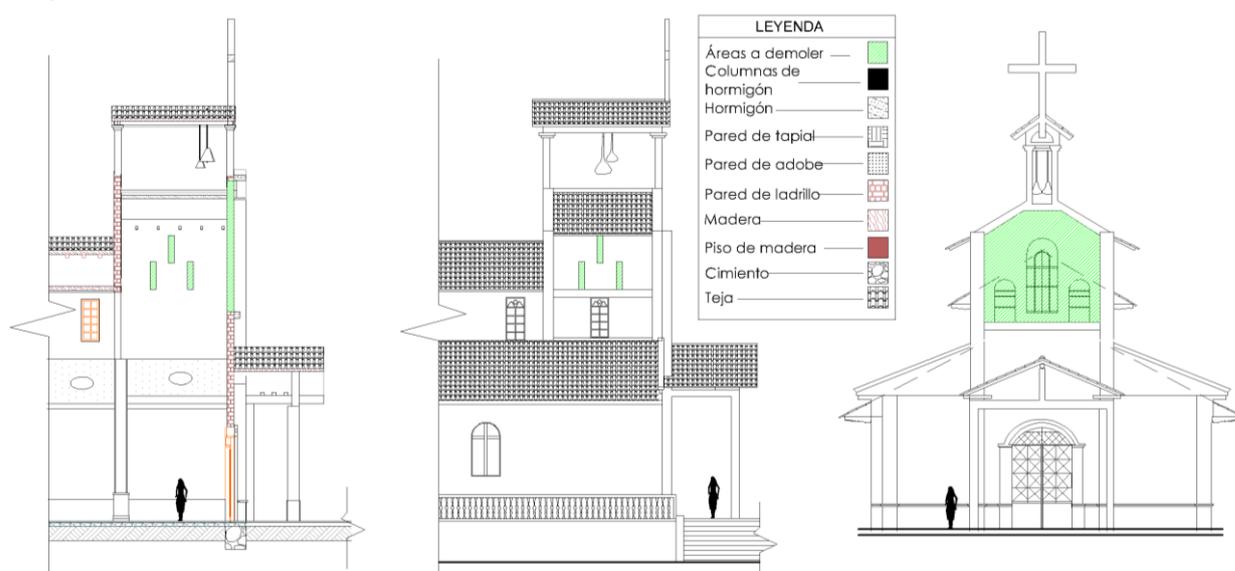
Fig. 119 Áreas de demolición

En la parte frontal del monumento se ha intervenido de forma agresiva ubicando materiales y formas ajenas al diseño original, se procederá a retirar dichas obras, la estabilidad de la estructura no se verá afectada, ya que lo que se va a extraer es la pared, la columnas quedarán intactas.

Personal necesario: Equipo de demolición.

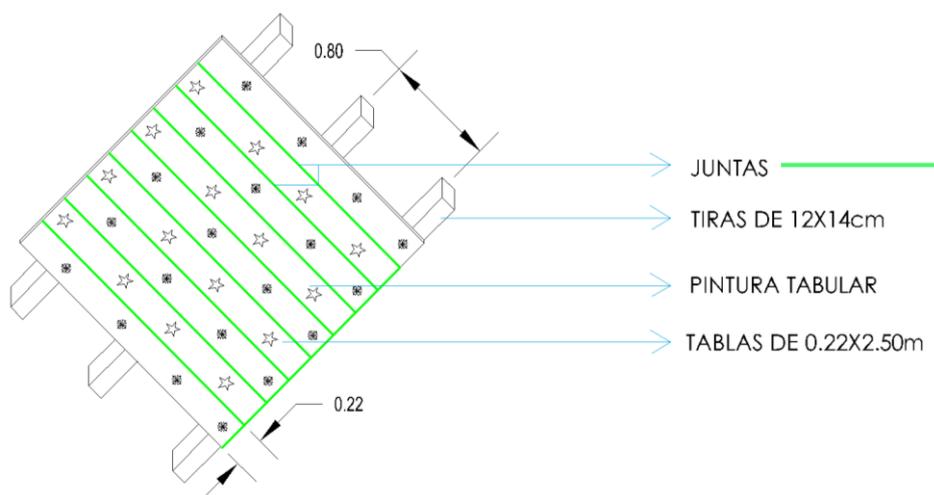
Fig. 120 Localización de las juntas (Escala 1:50)

Existe suciedad localizada entre las tablas del cielo raso, éstas deben estar limpias para poder en un futuro pintar sobre ellas o que puedan ser rellenadas con un material para su correcta conservación, además se retirarán clavos, cintas, pernos y demás objetos utilizando herramientas menores.

Personal necesario: Equipo de profesionales de restauración

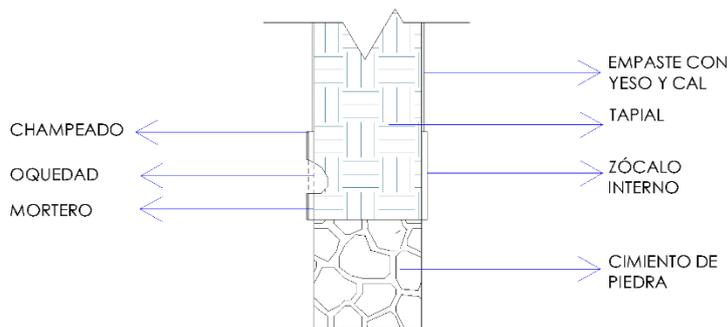
Fig. 124 Detalle de muro de tapial (Escala 1:75)

Los zócalos externos tienen oquedades y deben ser recuperados, para ello se utilizará el mismo material del que están hechos, en este caso arcilla, mortero y pintura. El color que se necesita es marrón.

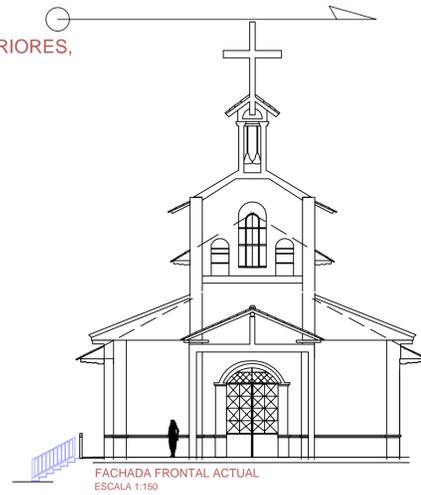
FACHADA FRONTAL ACTUAL
ESCALA 1:150

TÍTULO DEL PROBLEMA	N° 11	Intervención posterior en fachada frontal	
DESCRIPCIÓN DEL PROBLEMA	La fachada frontal, era de tapial pero actualmente esta hecha de hormigón, lo cual atenta con el patrimonio local.		
CAUSAS		EFECTOS	
Obras de intervención hechas sin profesionalismo.		Pérdida del patrimonio.	
		Destrucción de la originalidad de la obra	
MAGNITUD	EVOLUCIÓN ESPERADA	URGENCIA DE INTERVENCIÓN	
5	4	4	
El daño en el patrimonio es muy grande ya que la fachada frontal es lo que más resalta en una iglesia.	Existe cierta dificultad para conseguir los fondos y apoyo necesarios para la solución al problema.	La pérdida de un patrimonio es un problema grande que debe ser solucionado de manera muy urgente.	
VALORACIÓN TOTAL DEL PROBLEMA	13		
AGENTES Y ORGANISMOS RESPONSABLES	Junta parroquial, INPC		
PROBLEMAS ASOCIADOS	N° 2 La pintura de paredes tanto interna como externa está desgastada.		
OBJETIVOS PRELIMINARES	Contratación de andamiaje.
