UNIVERSIDAD CATÓLICA DE CUENCA

**Evaluación de patologías en las Estructuras de Concreto:
Aplicación a la vivienda en el sector de Misicata.**

**TRABAJO DE GRADUACIÓN PREVIO A LA OBTENCIÓN DEL TÍTULO DE INGENIERO
CIVIL**

2016

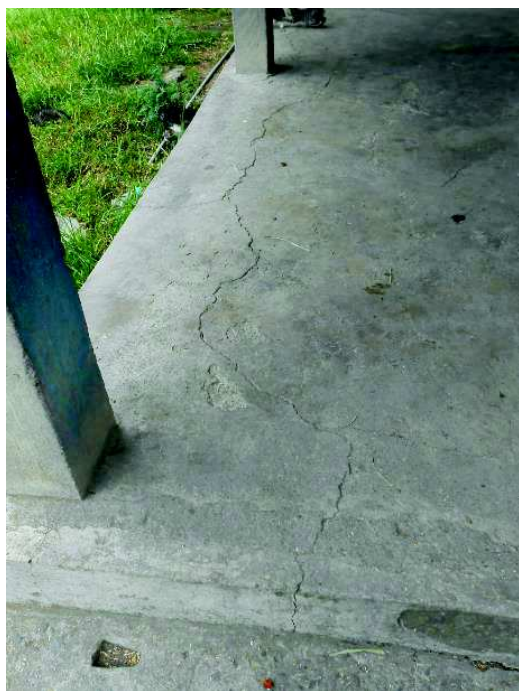
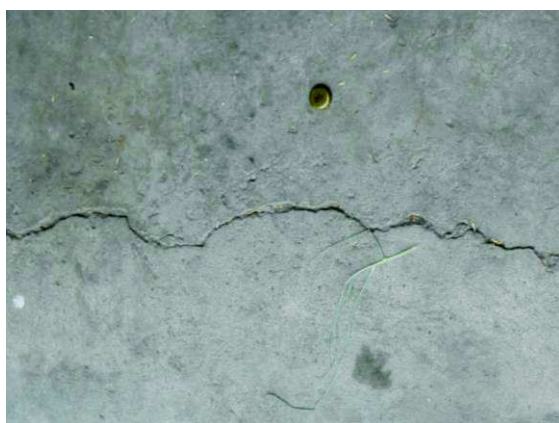
FOTO

FICHA PATOLÓGICA	
FICHA N°: 1	
PLANTA: Baja	
TIPO DE PATOLOGÍA: Fisura en losa de hormigón	
USO ORIGINAL: Piso de Bodega	USO ACTUAL: Piso de bodega

Longitud: 2,80 mts
Ancho: 3 mm

1. Preparar en la superficie una ranura de aproximadamente de 6 a 25 mm por medio de una sierra de hormigón o herramientas manuales.
2. Luego de realizado la ranura se procede a limpiar la misma mediante agua a presión y se seca.
3. Se coloca sellador en la ranura y se permite su curado.

Se recomienda el uso de un interruptor de la adherencia que consiste en una cinta o tira de polietileno en el fondo de la ranura para permitir que el sellador cambie de forma sin concentrar tensiones en el fondo.

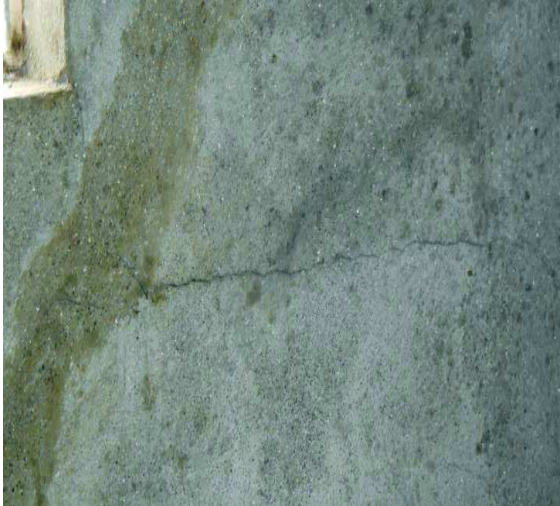
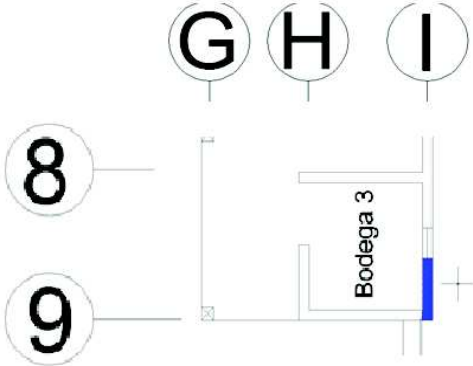
FOTO	UBICACIÓN

FICHA PATOLÓGICA	
FICHA N°: 3	
PLANTA: Baja	
TIPO DE PATOLOGÍA: Fisura en Tabique	
USO ORIGINAL: Bodega	USO ACTUAL: Bodega

DETALLE: Fisura longitudinal corta y delgada.
CAUSA: Exceso de calor de hidratación [2]
SOLUCIÓN Y/O TRATAMIENTO: Tratamientos superficiales: en caso de fisuras finas y cuando se tiene la certeza que no son progresivas se recomienda aplicar una sobre capa de mortero: [18] <ul style="list-style-type: none"> • Limpiar la zona afectada por las fisuras, de esta manera se evita la existencia en la fisura de aceites, grasas, polvo o partículas finas de hormigón. • Aplicar una capa de mortero. • En los procesos de mezcla, colocación y acabado se debe realizar lo más rápido para evitar el endurecimiento del hormigón. • Realizar curado durante 24 horas.

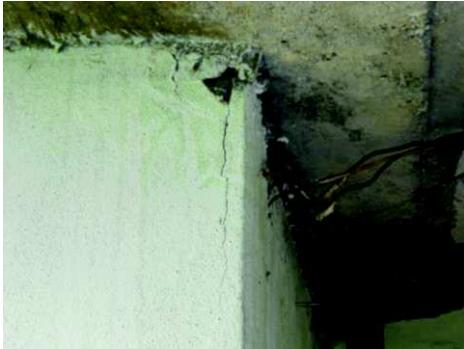
<p>FOTO</p>

FICHA PATOLÓGICA	
FICHA N°: 7	
PLANTA: 1	
TIPO DE PATOLOGÍA: Fisura en Tabique	
USO ORIGINAL: Pared Exterior	USO ACTUAL: Pared Exterior

<p>Longitud: 45cm</p>
--	---

DETALLE: Fisura longitudinal presentada en el tabique del baño. Material de recubrimiento desprendido.
CAUSA: Falta de mantenimiento. Sirve de apoyo.
SOLUCIÓN Y/O TRATAMIENTO: Retirar el material de recubrimiento golpeándolo con un martillo. Limpiar el área. Colocación de mortero de reparación Sika top 122[42]:

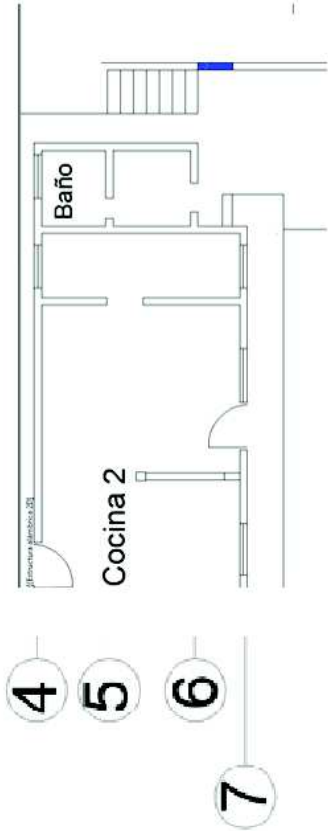
FICHA PATOLÓGICA	
FICHA N°: 9	
PLANTA: 1	
TIPO DE PATOLOGÍA: Grieta en Tabique	
USO ORIGINAL: Pared de Bodega	USO ACTUAL: Pared de Bodega

</div> <div> Longitud: 2m Ancho: 6mm </div> </div>

DETALLE: grieta longitudinal de los dos lados del tabique.
CAUSA: Mala ejecución, Abertura Lateral.
SOLUCIÓN Y/O TRATAMIENTO: Revisar Patología N°2

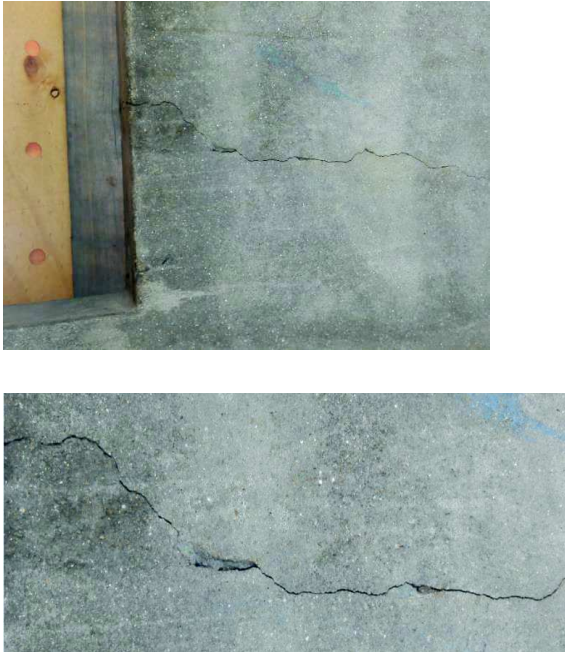
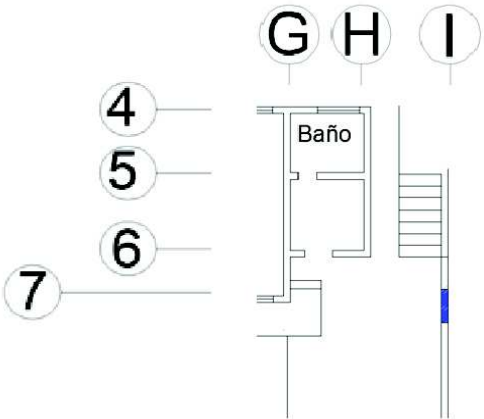
FICHA PATOLÓGICA	
FICHA N°: 10	
PLANTA: 1	
TIPO DE PATOLOGÍA: Fisura en tabique	
USO ORIGINAL: Pared de Bodega	USO ACTUAL: Pared de Bodega

<p>Longitud: 45cm Ancho: 1mm a 2mm</p>

DETALLE: Fisuras transversales cerca de ventana.
CAUSA:
SOLUCIÓN Y/O TRATAMIENTO: Tratamientos superficiales: en caso de fisuras finas que aparecen en losas de hormigón y cuando se tiene la certeza que no son progresivas se recomienda aplicar una sobre capa de hormigón: [18] <ul style="list-style-type: none"> • Limpiar la zona afectada por las fisuras, de esta manera se evita la existencia en la fisura de aceites, grasas, polvo o partículas finas de hormigón. • Aplicar una capa de hormigón adherente. • En los procesos de mezcla, colocación y acabado se debe realizar lo más rápido para evitar el endurecimiento del hormigón. • Realizar curado durante 24 horas.

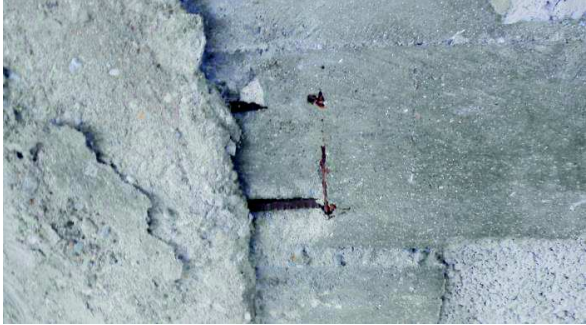
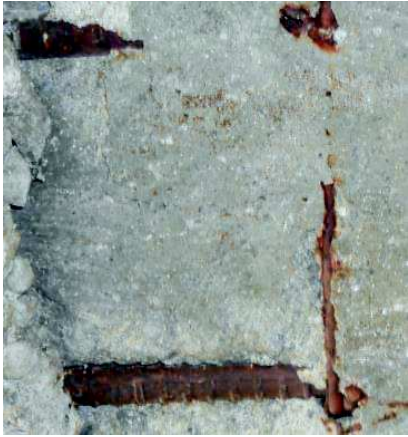
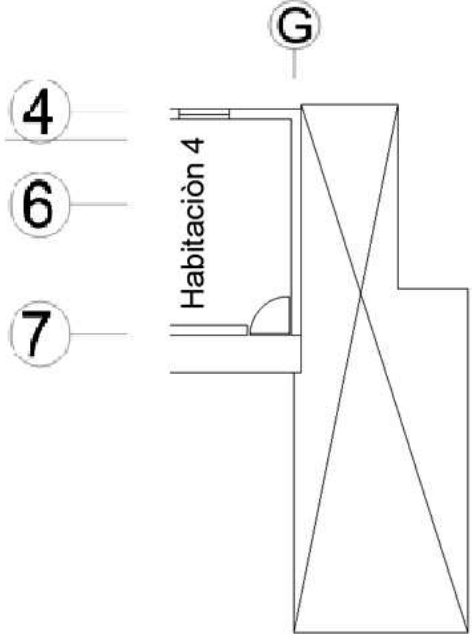
FICHA PATOLOGICA	
FICHA N°: 11	
PLANTA: 1	
TIPO DE PATOLOGÍA: Carbonatación del hormigón, Oxidación del Hierro	
USO ORIGINAL: Losa (Cubierta)	USO ACTUAL: Losa (Cubierta)

<p>Área: 15cm x 15cm 225 cm2</p>

DETALLE:
CAUSA:
SOLUCIÓN Y/O TRATAMIENTO:
Revisar ficha N°5

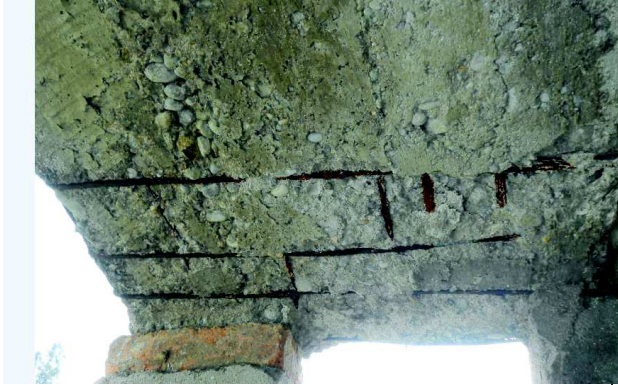
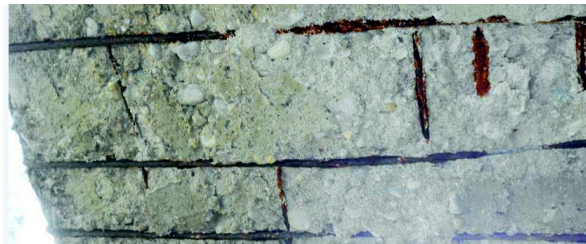
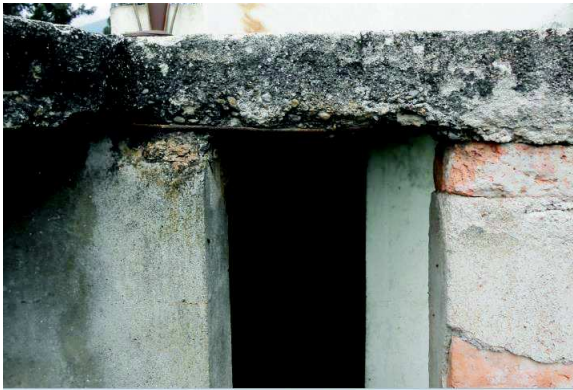
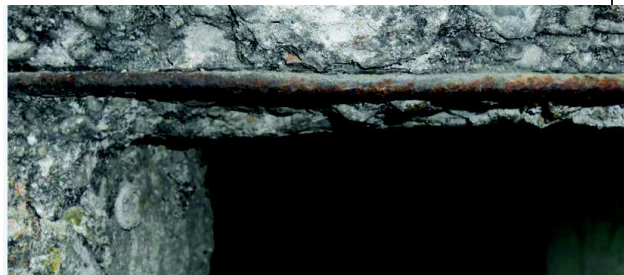
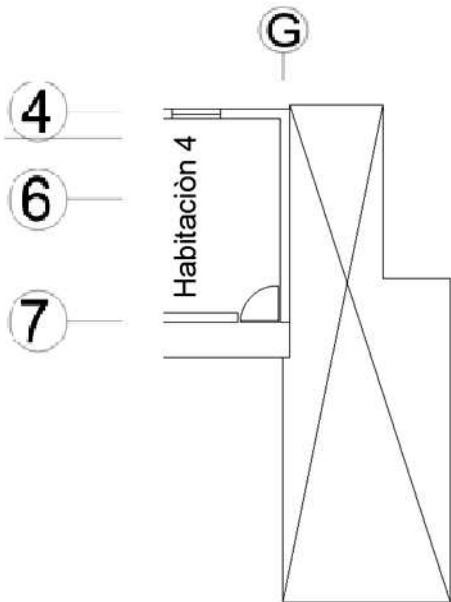
FICHA PATOLOGICA	
FICHA N°: 12	
PLANTA: 1	
TIPO DE PATOLOGÍA: Carbonatación del hormigón, Oxidación del Hierro	
USO ORIGINAL: Losa (Cubierta) USO ACTUAL: Losa (Cubierta)	
FOTO	UBICACIÓN

<p>Área: 95 cm x 25 cm =2375 cm²</p>

DETALLE:
CAUSA:
SOLUCIÓN Y/O TRATAMIENTO: Revisar ficha N°5

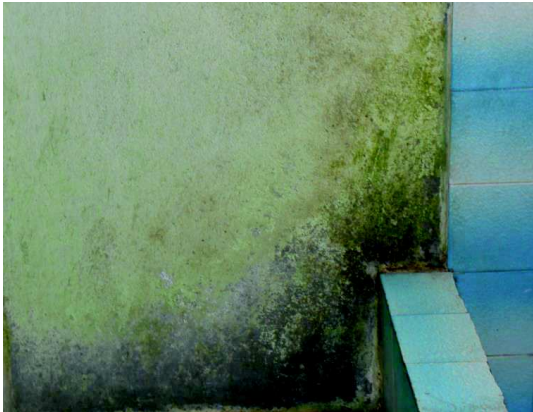
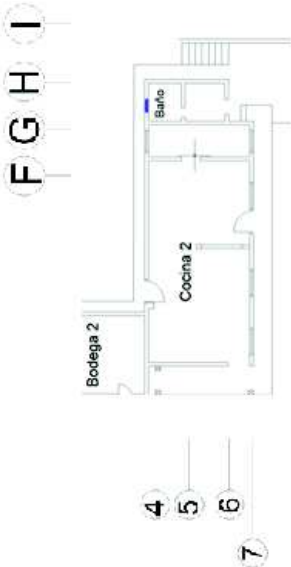
FICHA PATOLOGICA	
FICHA N°: 13	
PLANTA: 1	
TIPO DE PATOLOGÍA: Humedad (Accidental), Mancha.	
USO ORIGINAL: Baño	USO ACTUAL: Baño

DETALLE: Aparición de mancha en la pared del baño.
CAUSA: por estar cerca de la ducha sin ningún tipo de protección el agua ha producido manchas por humedad. Falta de mantenimiento.
SOLUCIÓN Y/O TRATAMIENTO: Remoción de suciedad de todas las paredes del baño para lo cual se recomienda la utilización de una lija. Humedecer las paredes y pisos en donde se aplicara SikaCeram Standard. Colocar cerámica en las paredes y pisos para mejorar la apariencia y evitar la aparición de manchas causadas por la humedad ya que la cerámica es de fácil lavado, se utilizara SikaCeram Standard como pega para la cerámica: <ol style="list-style-type: none"> 1. Se mezcla con agua y es de aplicación directa. 2. No es necesario remojar la cerámica. Se debe limpiar la cerámica para eliminar el polvo. Para la aplicación de SikaCeram Standard se coloca en un recipiente de 5 a 6 litros de agua y se coloca SikaCeram Standard hasta que quede una pasta sin grumos, se deja durante 5 minutos y se coloca la cerámica, se recomienda utilizar sika porcelana para el sellado de juntas.

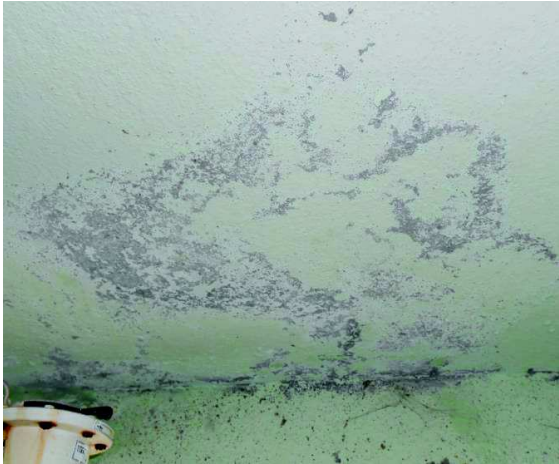
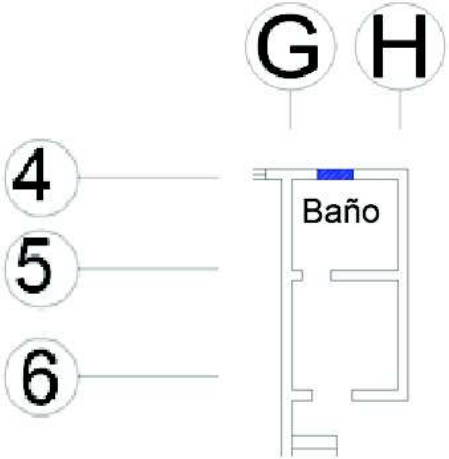
FICHA PATOLOGICA	
FICHA N°: 15	
PLANTA: 1	
TIPO DE PATOLOGÍA: Humedad	
USO ORIGINAL: Baño	USO ACTUAL: Baño

<p>Área: 80cm x 80 cm =6400 cm2</p>

DETALLE: Mancha de humedad en el techo del baño.
CAUSA: esta mancha es causada por la filtración de agua del tanque que se encuentra ubicada en la parte superior de baño.
SOLUCIÓN Y/O TRATAMIENTO: Revisar ficha N° 14 Revisar ficha N° 13

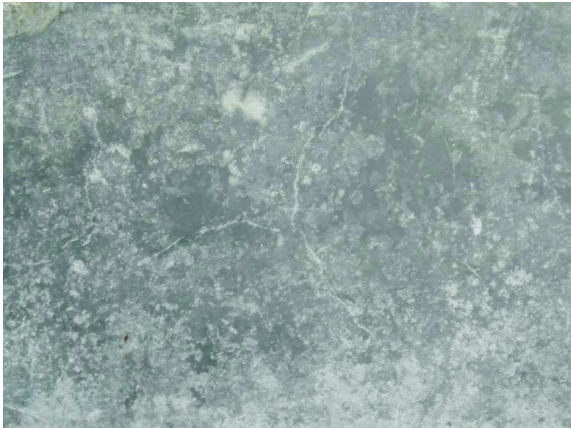
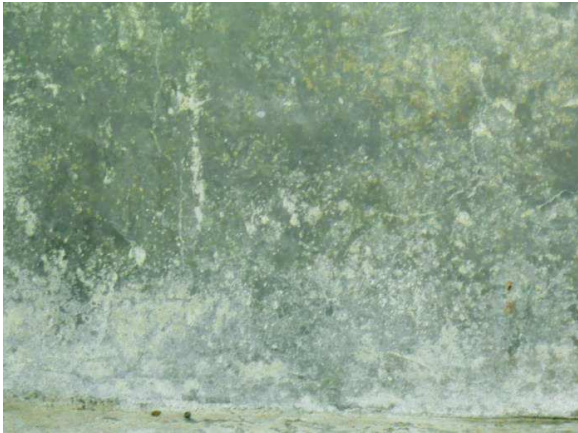
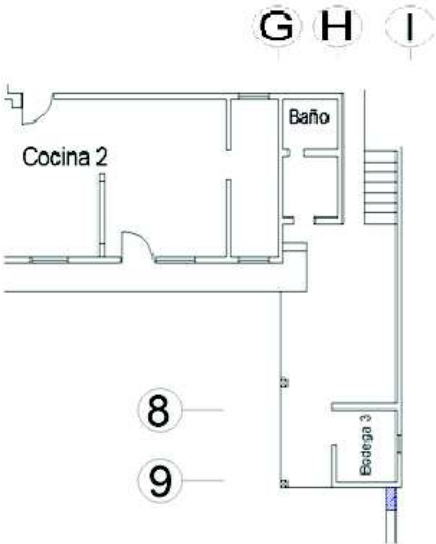
FICHA PATOLOGICA	
FICHA N°: 17	
PLANTA: 1	
TIPO DE PATOLOGÍA: Eflorescencia	
USO ORIGINAL: Pared Lavandería	USO ACTUAL: Pared Lavandería

<p>Área Aproximada: 900cm²</p>

DETALLE: Mancha en la pared de la lavandería, esta pared además se encuentra a la intemperie.
CAUSA: esta patología es producto del contacto continuo del agua por el servicio que presta la misma. (Lavandería).
SOLUCIÓN Y/O TRATAMIENTO: [6] <ul style="list-style-type: none"> • Para el caso de eflorescencia blanca muy soluble basta con un cepillado y un lavado. • En caso de presentarse eflorescencia de sulfatos alcalinos se debe utilizar jabón sódico al 1%, la cual se debe aplicar después un cepillado de la superficie. • El ácido clorhídrico puede ser empleado para eflorescencia de carbonatos después de un cepillado en seco seguidamente se debe

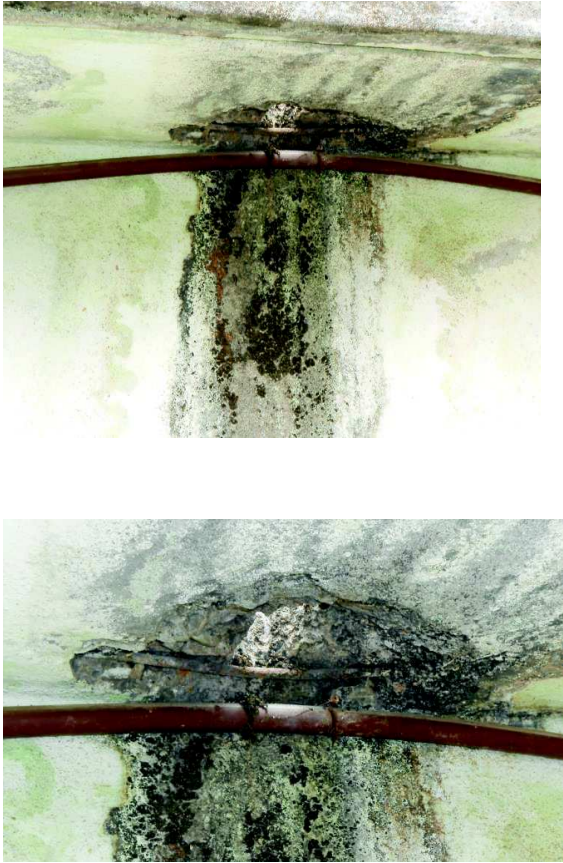
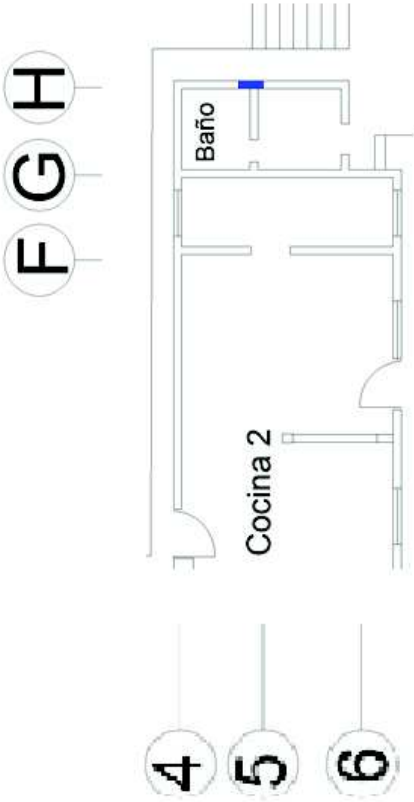
FICHA PATOLOGICA	
FICHA N°: 19	
PLANTA: 1	
TIPO DE PATOLOGÍA: Humedad, musgos, manchas.	
USO ORIGINAL: Pared Baño	USO ACTUAL: Pared Baño

<p>Área: 35cm x 200cm=7000cm2</p>

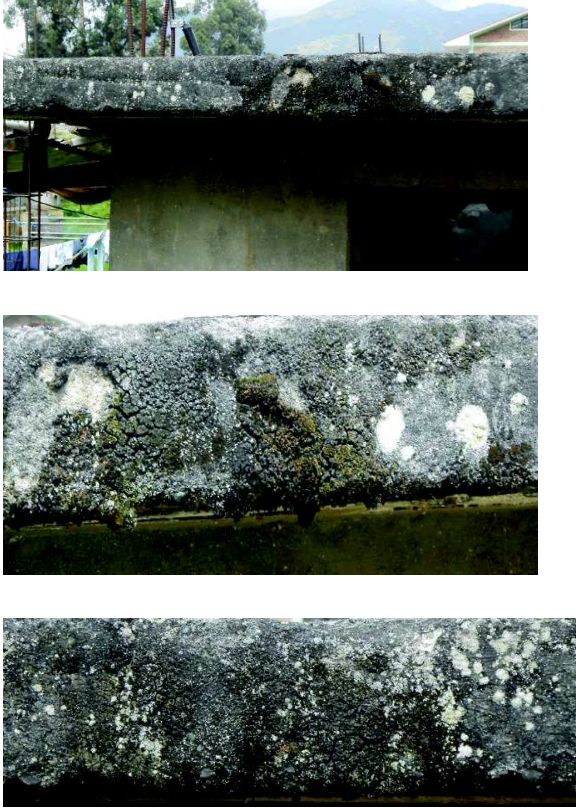
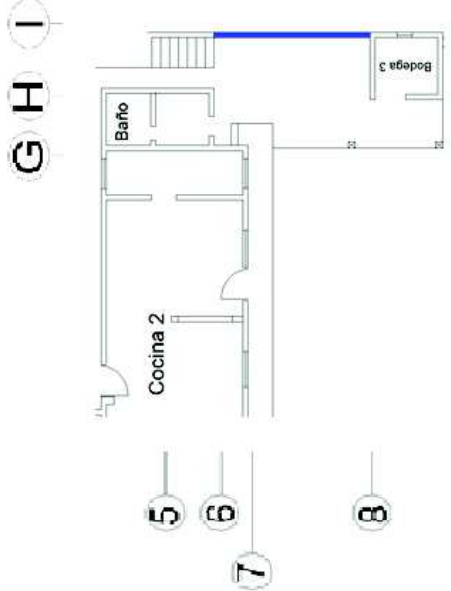
FICHA PATOLÓGICA	
FICHA N°: 20	
PLANTA: 1	
TIPO DE PATOLOGÍA: Humedad Mohos	
USO ORIGINAL: Pared Lavandería	USO ACTUAL: Pared Lavandería

DETALLE: Asentamiento de musgos, losa a la intemperie.
CAUSA: Ataque de agua lluvia, falta de protección (cerámica). Falta de mantenimiento.
SOLUCIÓN Y/O TRATAMIENTO: Limpieza de toda el área afectada a base de un cepillo de acero para después limpiar a base de presión de agua con algún tipo de detergente desengrasante. Se recomienda el uso de Sika Imp Merur, Sika Transparente W, Sika Stop que ayudan a la impermeabilización de esta manera se evita la aparición de humedades y hongos. Colocar cerámica para mejorar la apariencia y proteger al hormigón. Tomar en consideración el diseño de pendiente ver ficha N° 43

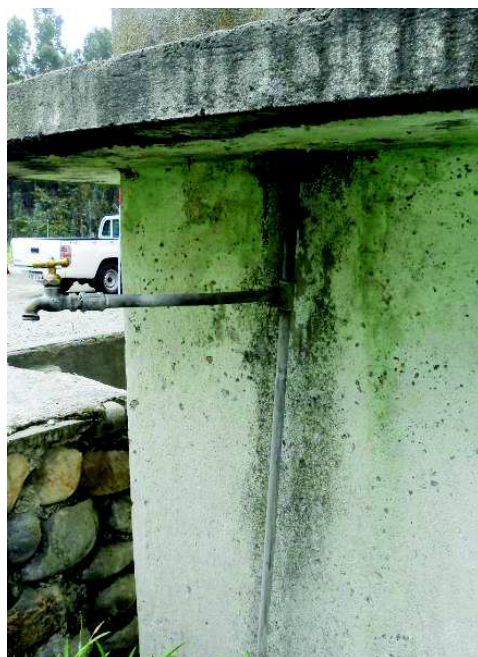
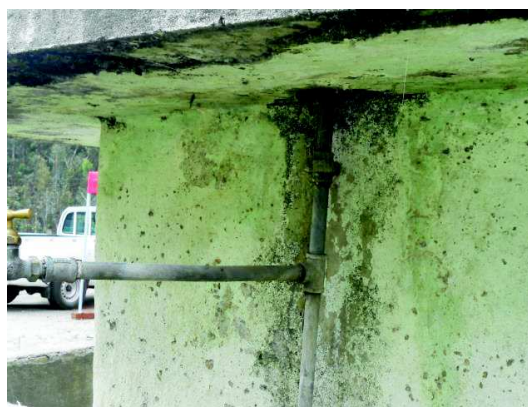
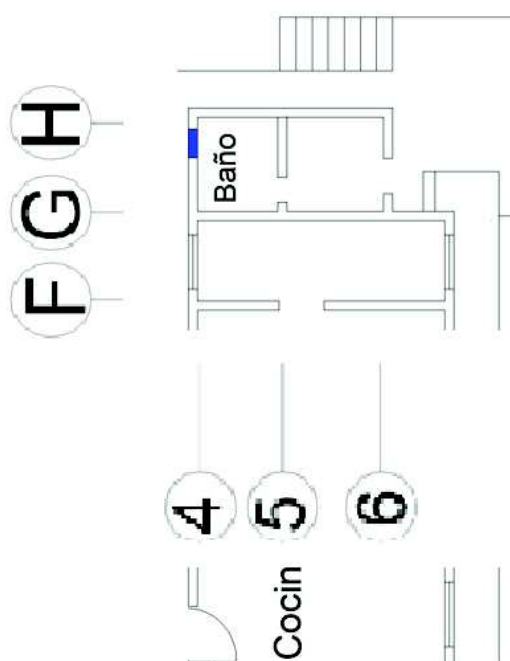
USO ORIGINAL: Pared Exterior Baño USO ACTUAL: Pared Exterior Baño

Área: 30 cm x 180cm=5400 cm²

DETALLE: Pared cerca de tubería en mal estado presenta manchas por humedad.

CAUSA: Mala instalación de la tubería lo que provoca fugas de agua y en consecuencia humedad y manchas.

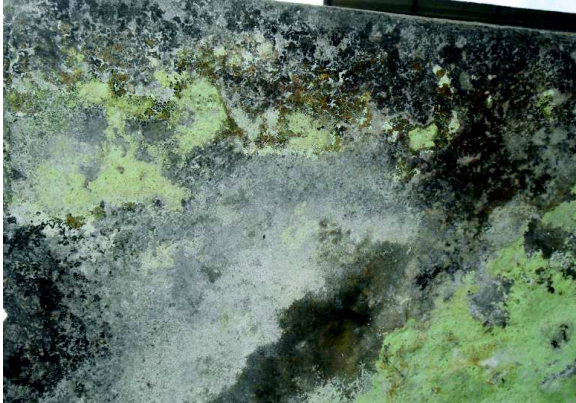
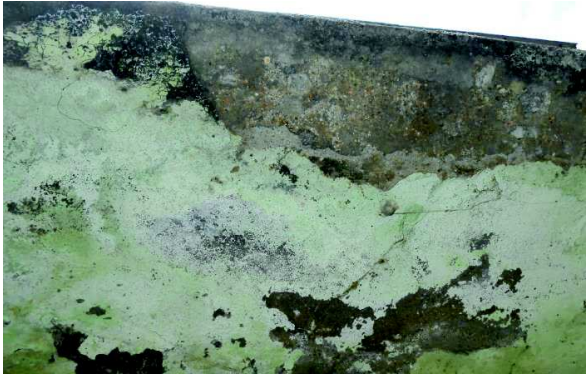
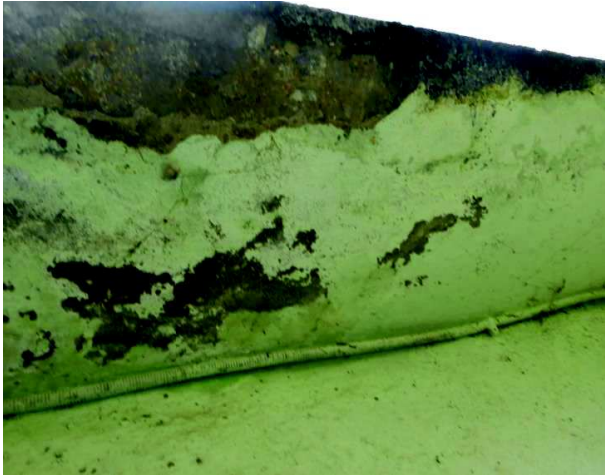
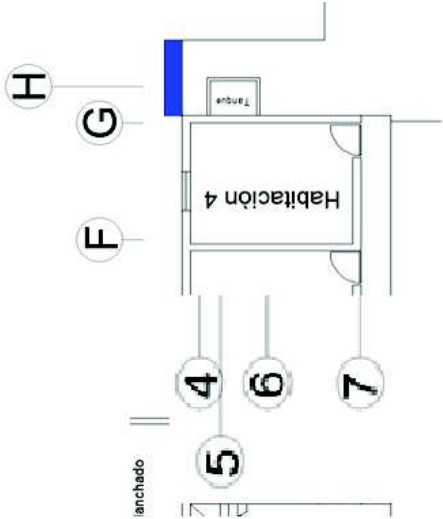
FICHA PATOLÓGICA	
FICHA N°: 23	
PLANTA: 1	
TIPO DE PATOLOGÍA:	
USO ORIGINAL: Losa de entrepiso	USO ACTUAL: Losa de entrepiso

<p>Área: 50cm x 70cm=3500 cm²</p>

DETALLE: Losa de entrepiso húmeda

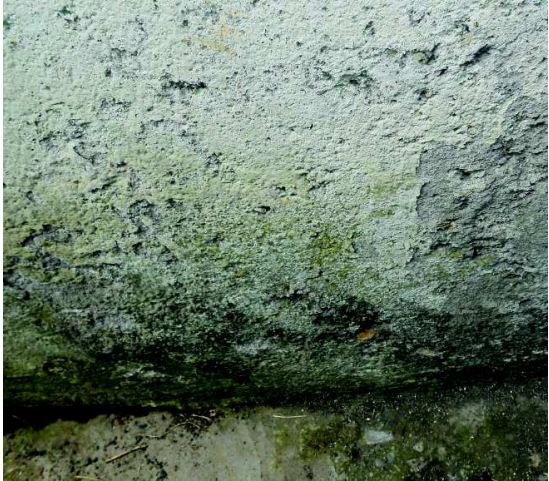
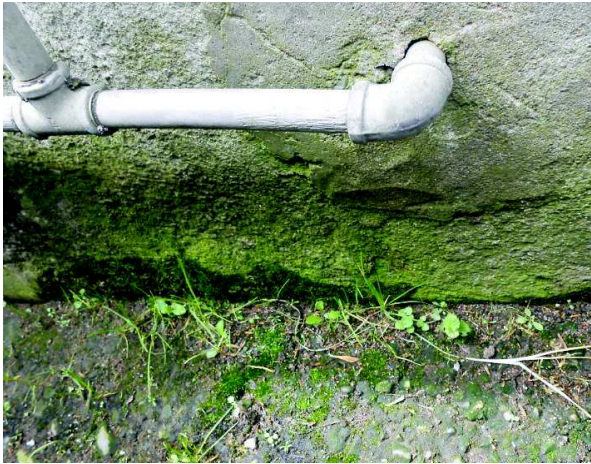
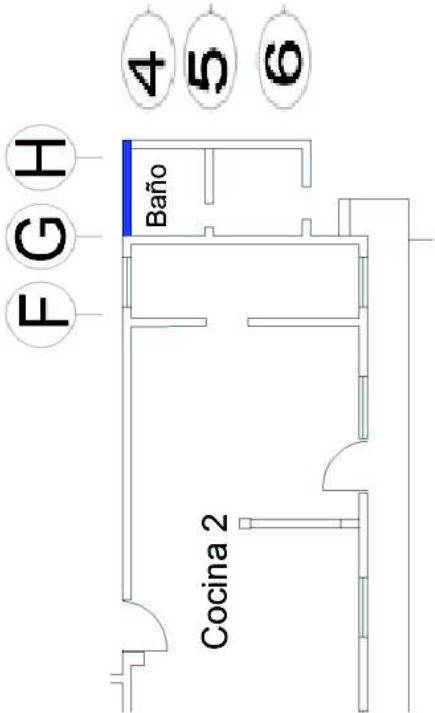
FICHA PATOLOGICA	
FICHA N°: 24	
PLANTA: 1	
TIPO DE PATOLOGÍA: Humedad Pared con musgo	
USO ORIGINAL: Pared exterior de baño	USO ACTUAL: Pared exterior de baño

DETALLE: Ataque de materia vegetal a las paredes.
CAUSA: Falta de mantenimiento.
SOLUCIÓN Y/O TRATAMIENTO: Realizar una limpieza de las paredes exteriores de la casa para lo cual se utilizara un cepillo de acero en el área. Realizar una limpieza con agua a presión y detergente. Aplicar sika matahongos (fungicida) el cual es de aplicación superficial sobre los muros afectados: <ol style="list-style-type: none"> 1. Diluir sika matahongos en agua en una proporción 1:2 y aplicar sobre la superficie con brocha o rodillo.

2. Pintar una vez que la superficie este totalmente seca.
Se recomienda que en lugares muy afectados aplicar sika matahongos después de 24 horas.

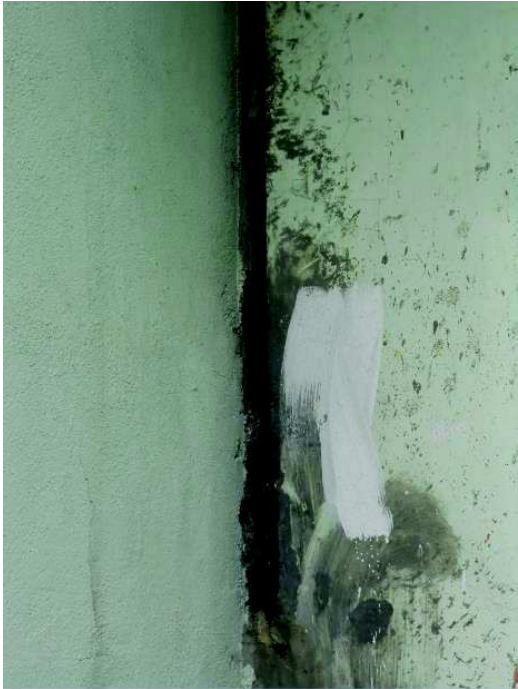
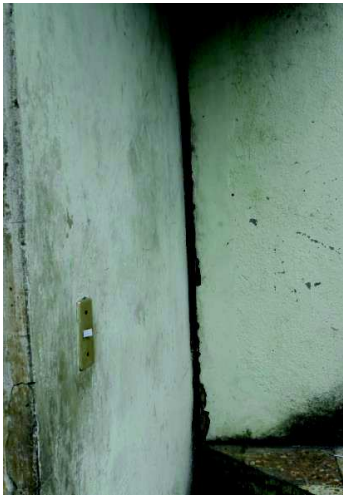
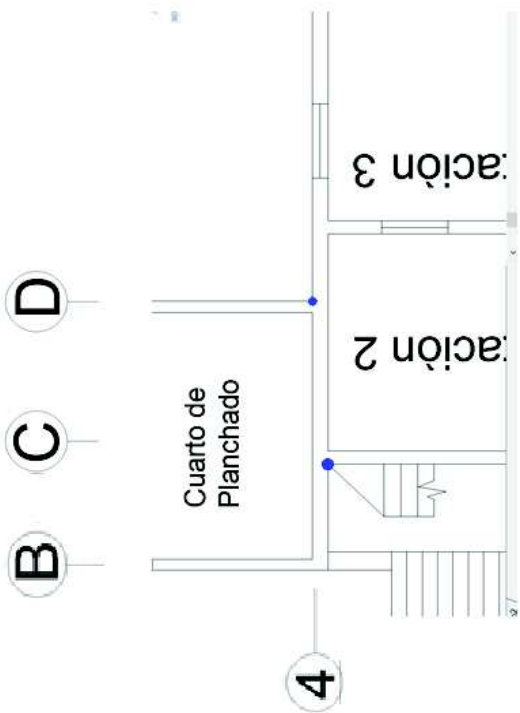
FICHA PATOLOGICA	
FICHA N°: 28	
PLANTA: 1	
TIPO DE PATOLOGÍA: Junta mal diseñada	
USO ORIGINAL:	USO ACTUAL:

DETALLE: Junta muy amplia entre las dos viviendas.
CAUSA: mala ejecución en obra.
SOLUCIÓN Y/O TRATAMIENTO:

En este caso por estética y por problemas de humedad se recomienda el uso de Sikacryl® Premium. Masilla plástico – elástica para el sellado de juntas. Muy buena adherencia al hormigón. Permite pintar.

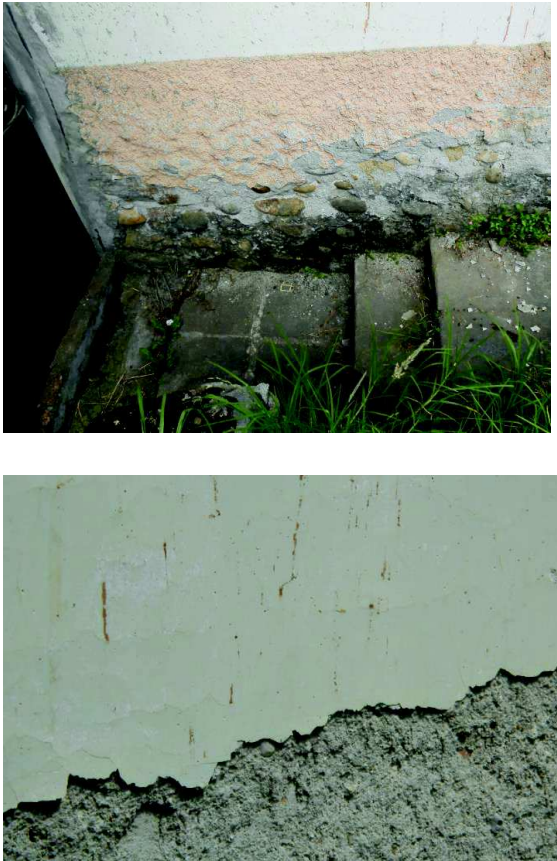
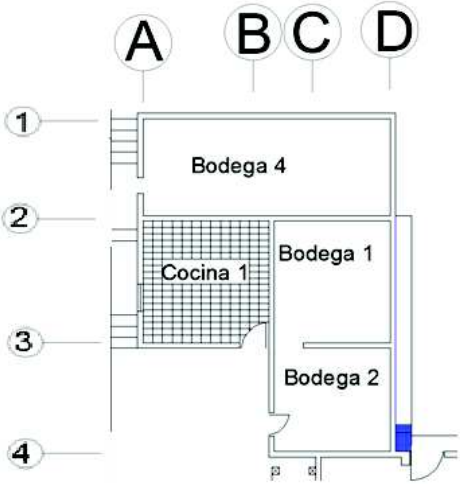
FICHA PATOLOGICA	
FICHA N°: 29	
PLANTA: 1	
TIPO DE PATOLOGÍA: Ataque de musgo, Desprendimiento del material.	
USO ORIGINAL: Gradas	USO ACTUAL: Gradas

DETALLE: desprendimiento del material de recubrimiento en la pared.
CAUSA: falta de mantenimiento, humedad de absorción.
SOLUCIÓN Y/O TRATAMIENTO: Limpieza de materia vegetal con un cepillo de hacer y agua a presión. Colocación de mortero de reparación Sika top 122[42]: <ul style="list-style-type: none"> Se debe realizar una mezcla homogénea del mortero de reparación, esta mezcla es útil en un tiempo de 30 minutos antes que empiece el fraguado.

- Se debe humedecer el área a curar para realizar una primera aplicación del mortero de reparación.
- Se debe aplicar capas de 2 cm de espesor [32].

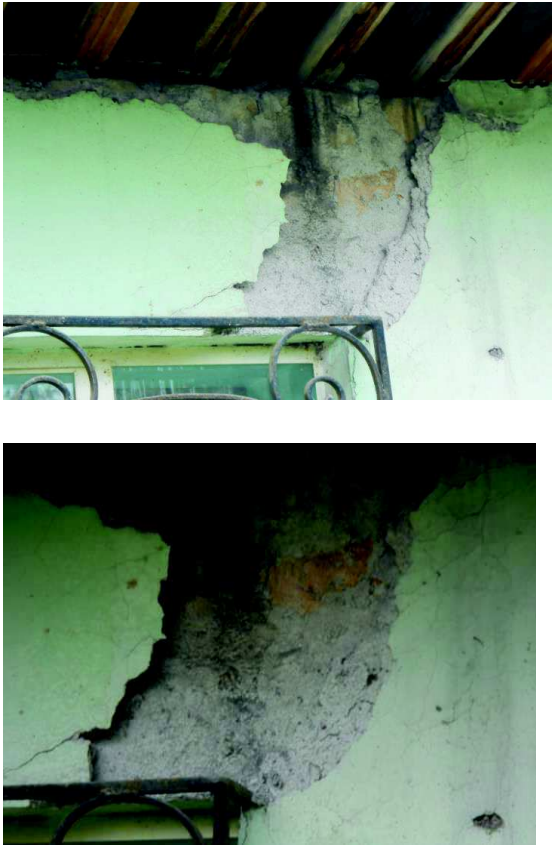
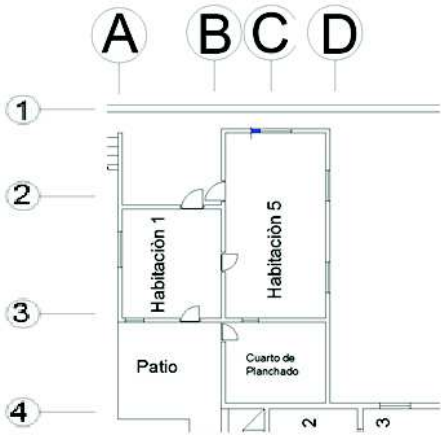
FICHA PATOLOGICA	
FICHA N°: 30	
PLANTA: 2	
TIPO DE PATOLOGÍA: Desprendimiento del material.	
USO ORIGINAL:	USO ACTUAL:

<p>Área: 80cm x 50 cm= 4000 cm2</p>

DETALLE: Pared con desprendimiento de material.
CAUSA: Falta de mantenimiento, Humedad por absorción.
SOLUCIÓN Y/O TRATAMIENTO: Ver ficha N°29

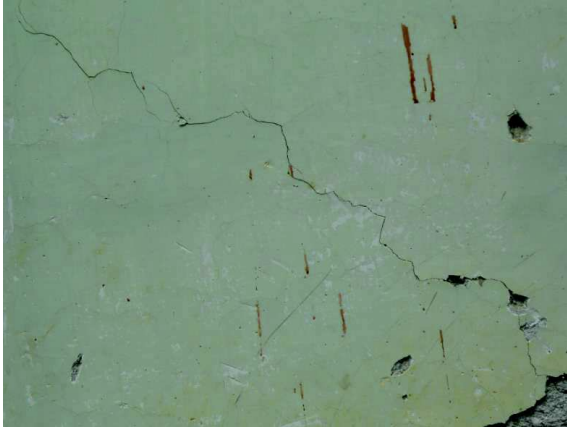
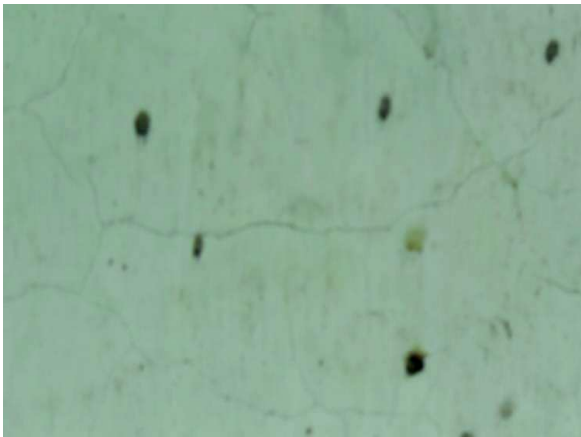
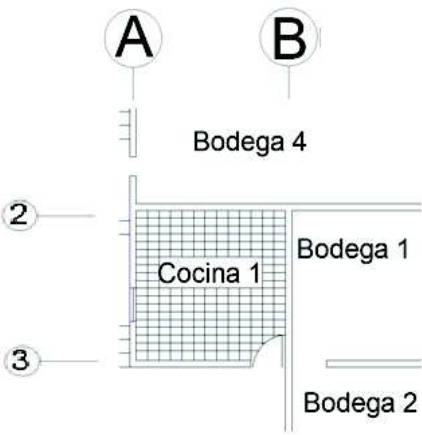
FICHA PATOLÓGICA	
FICHA N°: 31	
PLANTA: 1	
TIPO DE PATOLOGÍA: Fisura en pared exterior	
USO ORIGINAL: pared de cocina 1	USO ACTUAL: pared de cocina 1

DETALLE: Fisuras y desprendimiento de la capa de recubrimiento.
CAUSA: Exceso de calor de hidratación [2], retracción del mortero de recubrimiento.
SOLUCIÓN Y/O TRATAMIENTO: <ul style="list-style-type: none"> • Remover la pintura con una espátula o cepillo metálico y luego lijar (lija para cemento) hasta que el enlucido. • Limpiar todo el polvo causado por la lijada. • Aplicar Empaste Acrílico Sika: <ol style="list-style-type: none"> 1. El empaste está listo para usar no necesita mezcla. 2. Aplicar el empaste con una espátula hasta que la superficie quede totalmente lisa, es recomendable aplicar de 3 a 4 capas. 3. Lijar la superficie para un mejor acabado.

- **Pintar la superficie una vez secado el empaste.**

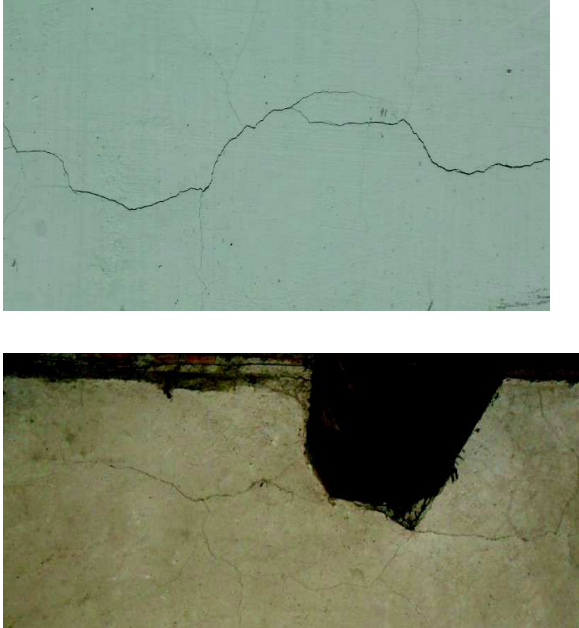
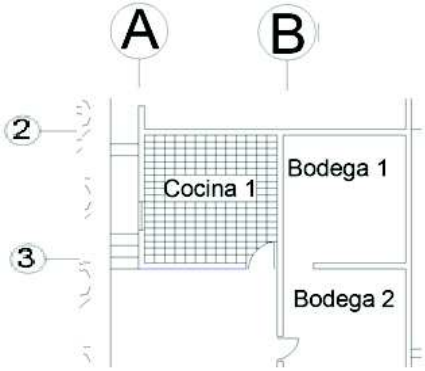
FICHA PATOLOGICA	
FICHA N°: 32	
PLANTA: 1	
TIPO DE PATOLOGÍA: Fisura en pared exterior	
USO ORIGINAL: Pared exterior de cocina 1	USO ACTUAL: Pared exterior de cocina 1

DETALLE: Fisuras en paredes
CAUSA: Mala ejecución genera tensiones en el recubrimiento.
SOLUCIÓN Y/O TRATAMIENTO:
Revisar ficha N° 31

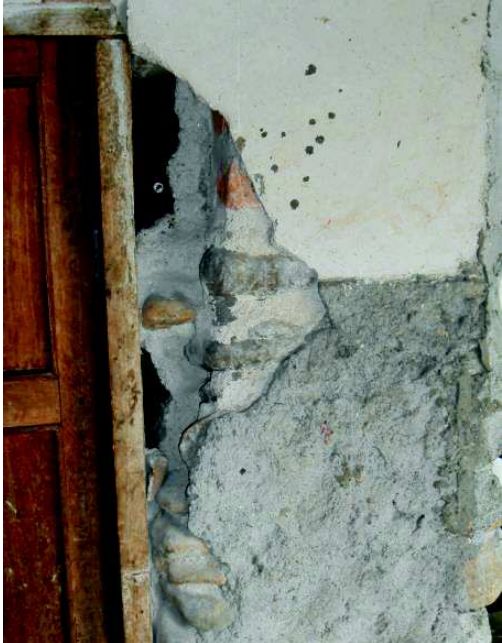
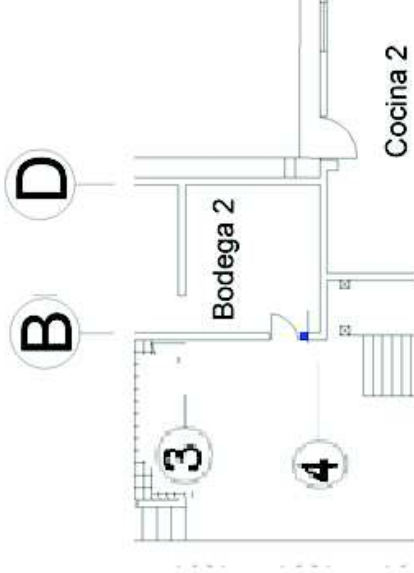
FICHA PATOLOGICA	
FICHA N°: 33	
PLANTA: 1	
TIPO DE PATOLOGÍA: Desprendimiento del ladrillo.	
USO ORIGINAL: Pared exterior a bodega 2	USO ACTUAL: Pared exterior de bodega 2

DETALLE: Agujero de gran magnitud en pared cerca de la cocina. Desprendido el material de recubrimiento.
CAUSA: Falta de mantenimiento, impacto en la pared.
SOLUCIÓN Y/O TRATAMIENTO: Retirar el material de recubrimiento en toda el área afectada. Rellenar con ladrillo o piedras. Hormigonar toda la sección utilizando un mezcla 1:2 (una de cemento y dos de arena).

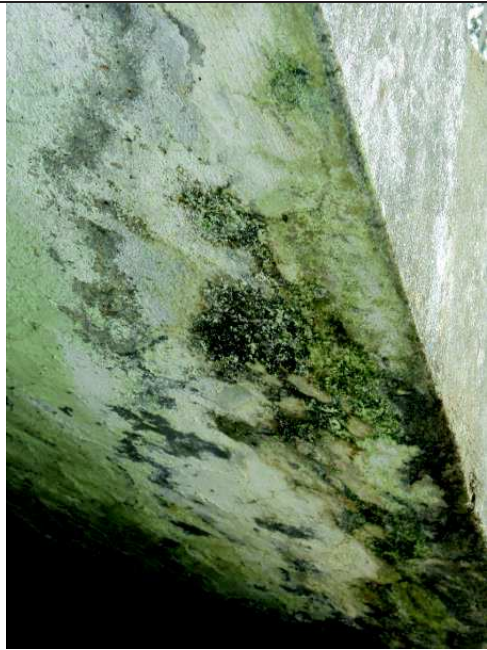
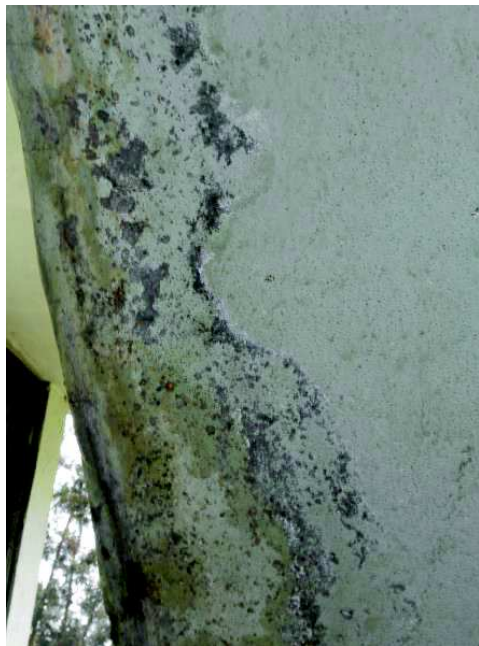
FICHA PATOLOGICA	
FICHA N°: 34	
PLANTA: 1	
TIPO DE PATOLOGÍA: Ataque de musgo, Humedad, ataque atmosférico.	
USO ORIGINAL: gradas	USO ACTUAL: gradas

DETALLE: Manchas de humedad presentada en gradas.

- Realizar una limpieza de toda la superficie afectada de las gradas con un cepillo de acero para la eliminación de musgos y demás impurezas.
- Limpiar con agua a presión y un removedor biodegradable para materia orgánica y grasas, se recomienda el uso de Sikafloor® Curehard-24, Sika®Imper Mur, Sika®Matahongos.
- Colocación de cerámica para mejorar la estética y proteger al hormigón de agentes atmosféricos el emporado se debe realizar con sikaflex 1C para evitar infiltración.[37]

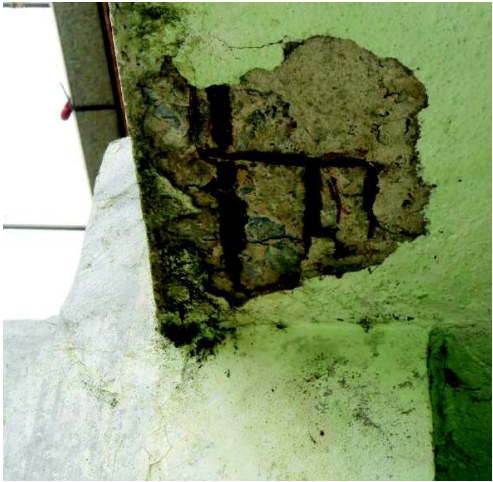
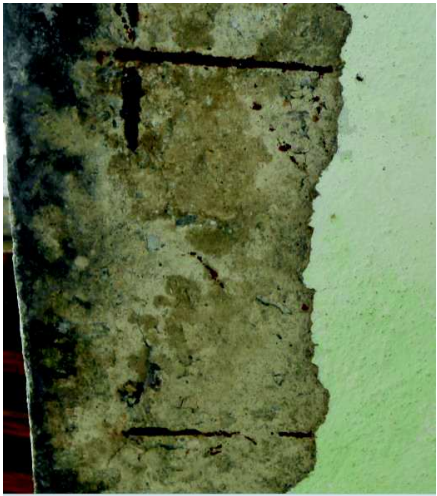
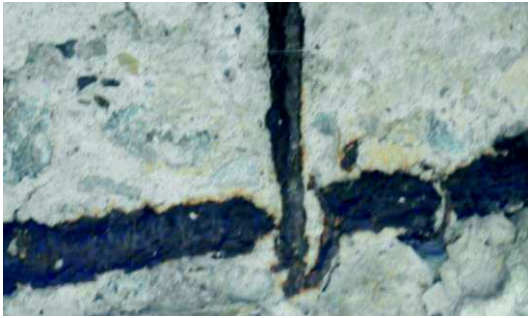
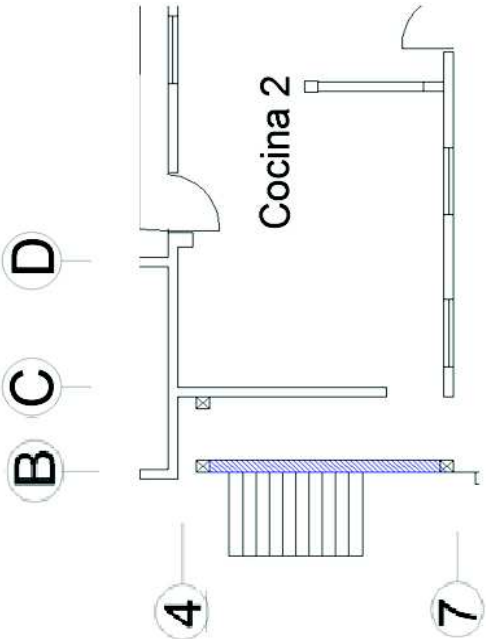
FICHA PATOLOGICA	
FICHA N°: 35	
PLANTA: 2	
TIPO DE PATOLOGÍA: Carbonatación del hormigón, Oxidación del hierro	
USO ORIGINAL: Losa de entepiso	USO ACTUAL: Losa de entepiso

<p> Área 1: 40cm x 50cm =2000cm² Área 2: 70cm x 35cm= 2450cm² </p>

DETALLE: Aparición del acero en la losa de entrepiso, desprendido el material de recubrimiento.

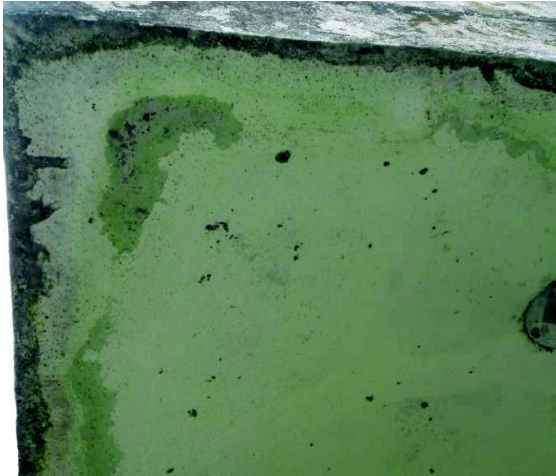
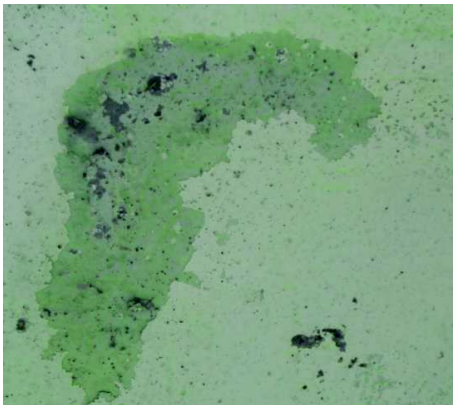
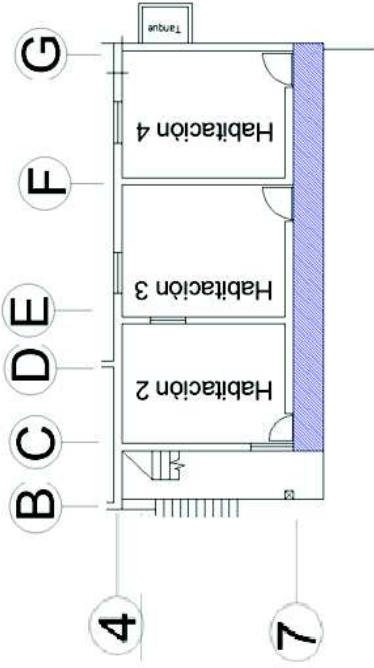
FICHA PATOLÓGICA	
FICHA N°: 37	
PLANTA: 3	
TIPO DE PATOLOGÍA: Humedad	
USO ORIGINAL: Losa de entepiso	USO ACTUAL: Losa de entepiso

<p>Área Aproximada: 0,9 m x 12,67m=11,7 m2</p>

DETALLE: Presencia de humedad en el recubrimiento.
CAUSA: Presencia de humedad a causa de los asentamientos de musgos ubicados en la parte superior de la losa.
SOLUCIÓN Y/O TRATAMIENTO: <ul style="list-style-type: none"> Se recomienda sacar los hongos, pintura descascarada o eflorescencia con un cepillo de acero. 4. Lavar la superficie con agua a presión para eliminar todo tipo de impurezas. 5. Una vez que la superficie se encuentre seca se puede reparar las fisuras con yeso o mortero. 6. Pasar una lija fina para pulir la superficie y dejarlo a nivel.

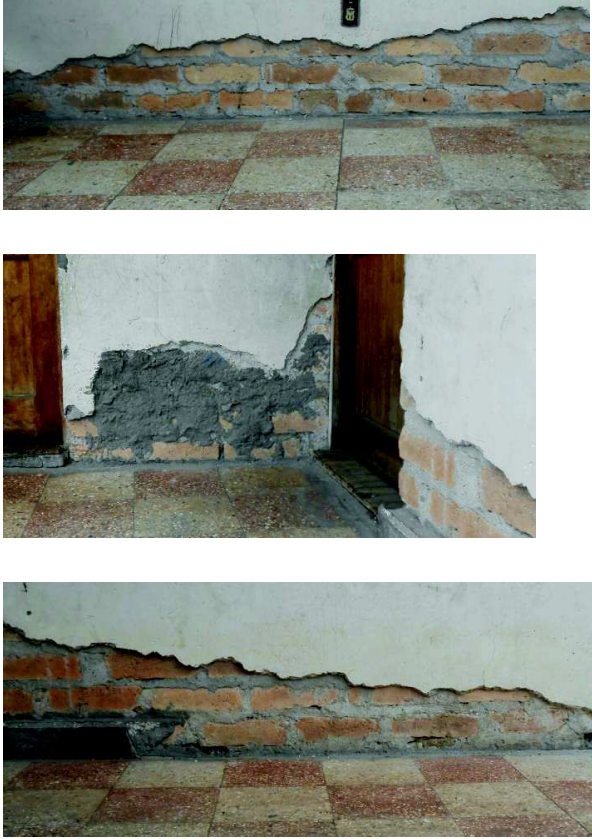
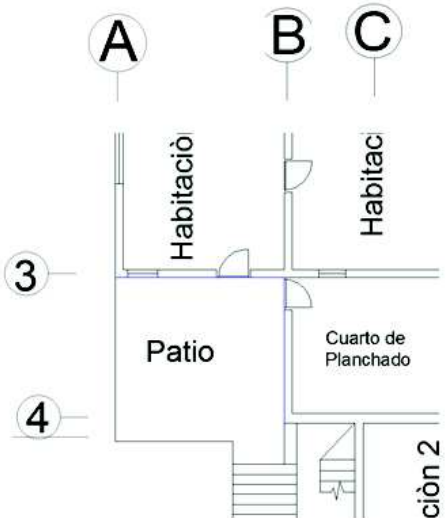
FICHA PATOLOGICA	
FICHA N°: 39	
PLANTA: 2	
TIPO DE PATOLOGÍA: Desprendimiento del material.	
USO ORIGINAL: Pared exterior de cocina 2	USO ACTUAL: Pared exterior de cocina 2

DETALLE: Desprendimiento del material de recubrimiento presentado en las paredes.
CAUSA: Falta de mantenimiento.
SOLUCIÓN Y/O TRATAMIENTO: Colocación de mortero de reparación Sika top 122: <ul style="list-style-type: none"> Se debe realizar una mezcla homogénea del mortero de reparación, esta mezcla es útil en un tiempo de 30 minutos antes que empiece el fraguado. Se debe humedecer el área a curar para realizar una primera aplicación del mortero de reparación.

- Se debe aplicar capas de 2 cm de espesor [32].

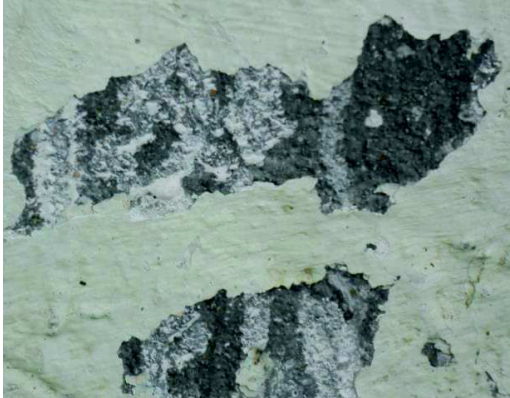
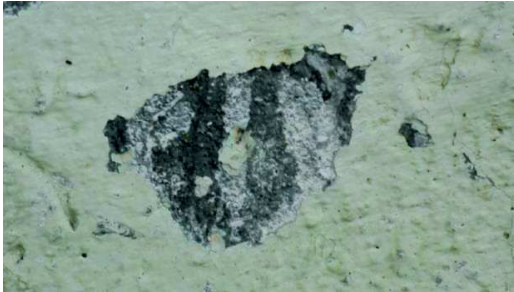
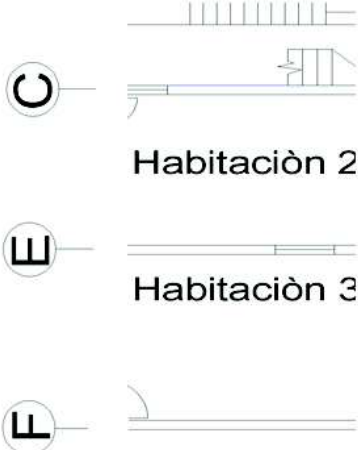
FICHA PATOLÓGICA	
FICHA N°: 40	
PLANTA: 2	
TIPO DE PATOLOGÍA: Eflorescencia	
USO ORIGINAL: Pared exterior de habitación 2	USO ACTUAL: Pared exterior de habitación 2

DETALLE: aparición de eflorescencia en ciertas partes de la pared.
CAUSA: exposición directa al agua.
SOLUCIÓN Y/O TRATAMIENTO: <p>Sika Limpiador New: está compuesto de una mezcla de ácidos para la limpieza del hormigón sobre todo cuando existe la presencia de eflorescencia producto de la humedad.</p> <p>Sherwin Williams propone utilizar un producto llamado Acondicionador Pintado en 15 días de Loxon, que encapsula las sales de la superficie de esta manera se facilita la adherencia y permite realizar un pintado en poco tiempo (15 a 28 días). Antes de la aplicación de este producto se recomienda lavar a baja presión para retirar todo tipo de grasa, aceites, polvo, etc. [21]</p> <ul style="list-style-type: none"> • Para el caso de eflorescencia blanca muy soluble basta con un cepillado y un lavado.

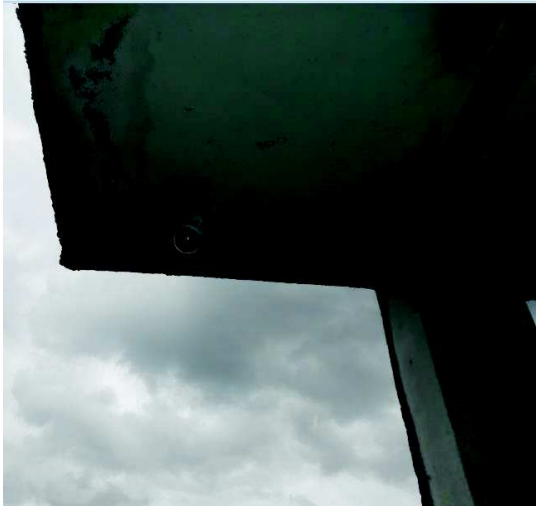
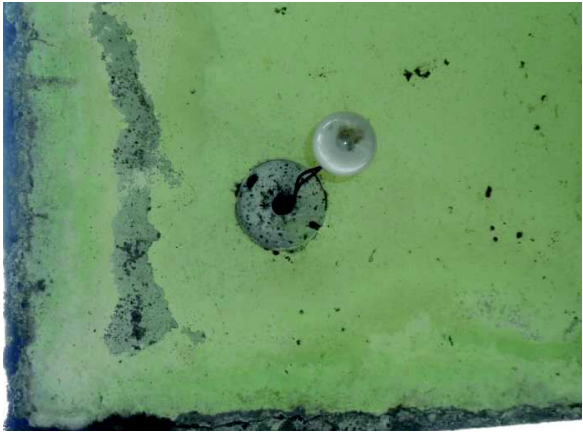
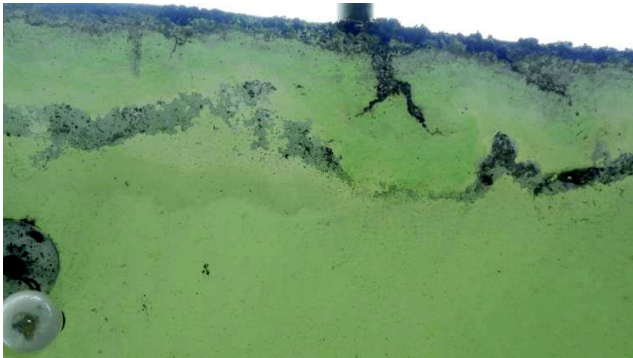
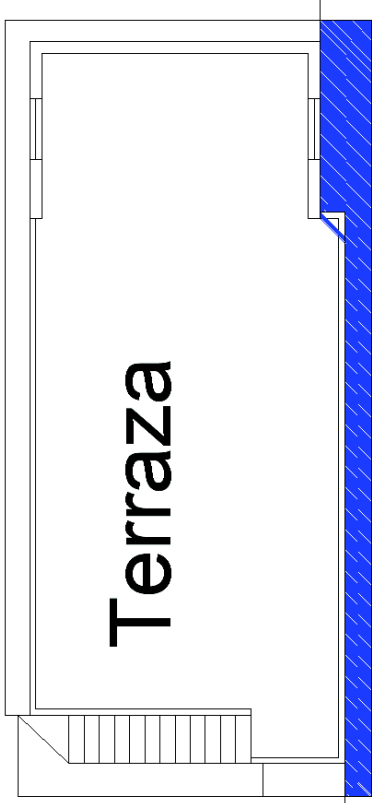
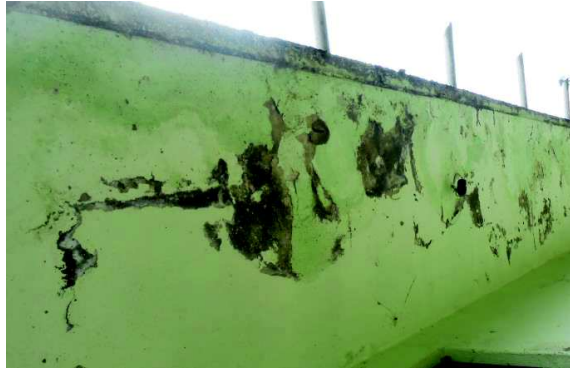
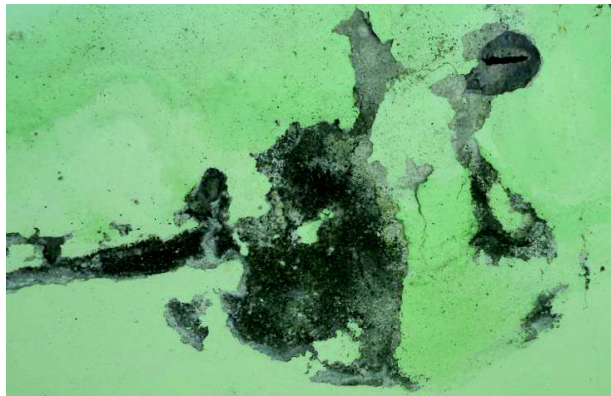
FICHA PATOLOGICA	
FICHA N°: 42	
PLANTA: 3	
TIPO DE PATOLOGÍA: Descascaramiento, eflorescencia, carbonatación del hormigón, oxidación del acero.	
USO ORIGINAL: Losa de entrepiso.	USO ACTUAL: Losa de entrepiso.

<p>Área aproximada: 0,06m x 12,8m = 0,77m²</p>

DETALLE: Presencia de diferentes patologías, humedad, corrosión del acero, eflorescencia
