UNIVERSIDAD CATÓLICA DE CUENCA

**Evaluación de patologías en las Estructuras de Concreto:
Aplicación a la vivienda en el sector de Misicata.**

**TRABAJO DE GRADUACIÓN PREVIO A LA OBTENCIÓN DEL TÍTULO DE INGENIERO
CIVIL**

2016

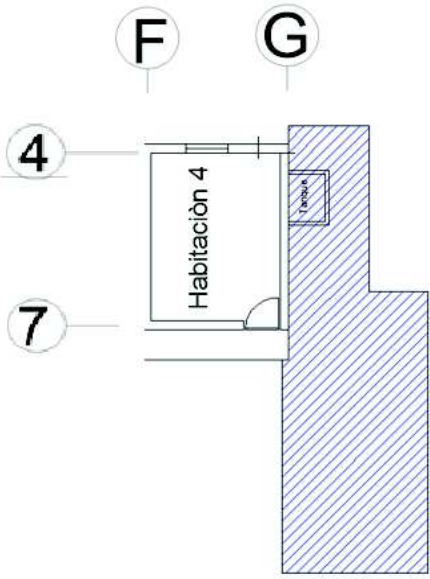
FICHA PATOLOGICA	
FICHA N°: 43	
PLANTA: 2	
TIPO DE PATOLOGÍA: Ataque de musgos y mohos.	
USO ORIGINAL: Losa Cubierta.	USO ACTUAL: Losa cubierta

DETALLE: Asentamiento de musgos en losa.
CAUSA: Falta de mantenimiento, falta de material de recubrimiento.
SOLUCIÓN Y/O TRATAMIENTO: Limpieza de toda el área afectada a base de un cepillo de acero para después limpiar a base de presión de agua con algún tipo de detergente desengrasante. Sika®Imper Mur, Sika®Matahongos.

**Se recomienda dar pendiente (2%) a esta losa para evacuar las aguas y evitar que las mismas se depositen, mediante una capa de mortero simple y con la utilización de sika top 50 que es una resina de unión la misma que se debe aplicar sobre la superficie limpia para luego verter el hormigón.
Colocar cerámica para mejorar la apariencia y proteger al hormigón.**

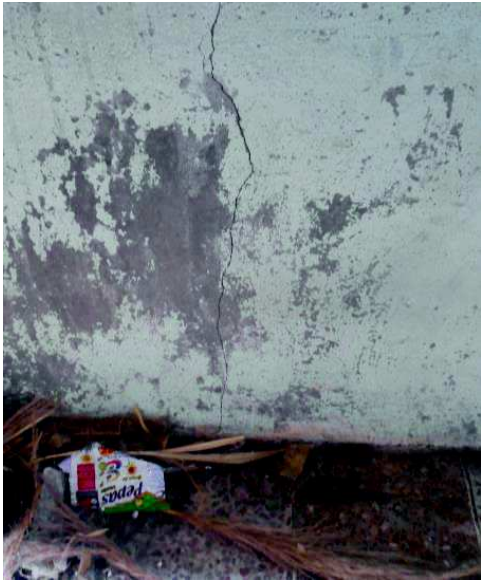
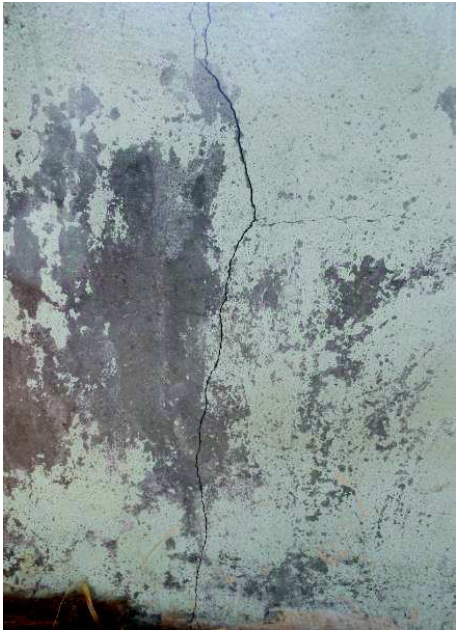
FICHA PATOLOGICA	
FICHA N°: 46	
PLANTA: 3	
TIPO DE PATOLOGÍA: Fisura en Tabique	
USO ORIGINAL: Pared interior	USO ACTUAL: Pared interior (terraza)
(Terraza)

DETALLE: Fisura Longitudinal en pared.
CAUSA:
SOLUCIÓN Y/O TRATAMIENTO: Dado que la fisura no es de importancia se recomienda un tratamiento superficial de la siguiente manera: en caso de fisuras finas y cuando se tiene la certeza que no son progresivas se recomienda aplicar una sobre capa de hormigón: [18] <ul style="list-style-type: none"> • Limpiar la zona afectada por las fisuras, de esta manera se evita la existencia en la fisura de aceites, grasas, polvo o partículas finas de hormigón. • Aplicar una capa de hormigón adherente. • En los procesos de mezcla, colocación y acabado se debe realizar lo más rápido para evitar el endurecimiento del hormigón. • Realizar curado durante 24 horas.
Ver ficha patológica N° 1

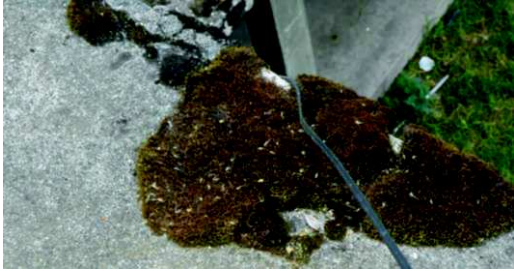
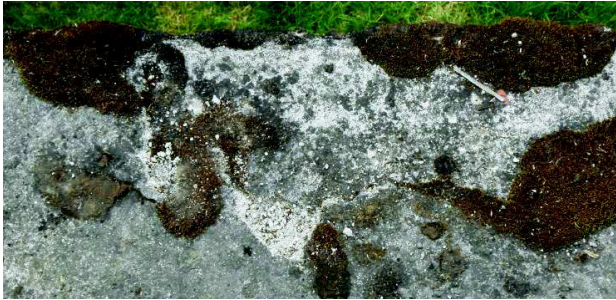
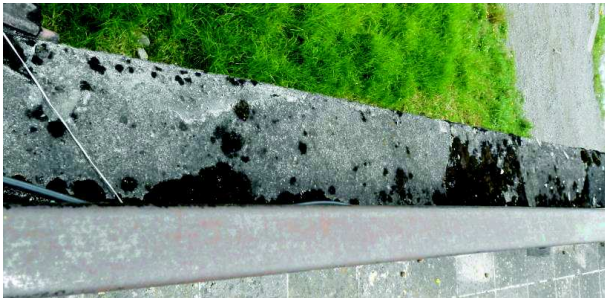
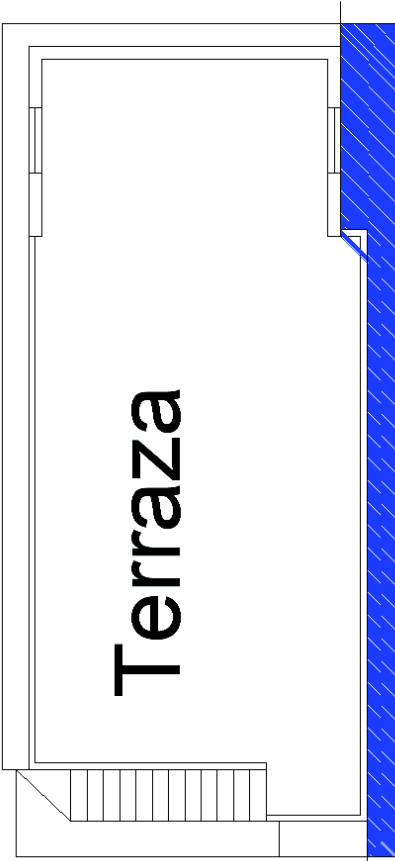
FICHA PATOLOGICA	
FICHA N°: 47	
PLANTA: 3	
TIPO DE PATOLOGÍA: Ataque de musgos, Humedades	
USO ORIGINAL: Losa de entrepiso. USO ACTUAL: Losa de entrepiso.

DETALLE: Presencia de gran cantidad de musgos y humedad en la losa.
CAUSA: Falta de mantenimiento, falta de protección e impermeabilización.
SOLUCIÓN Y/O TRATAMIENTO: Revisar Ficha N° 20

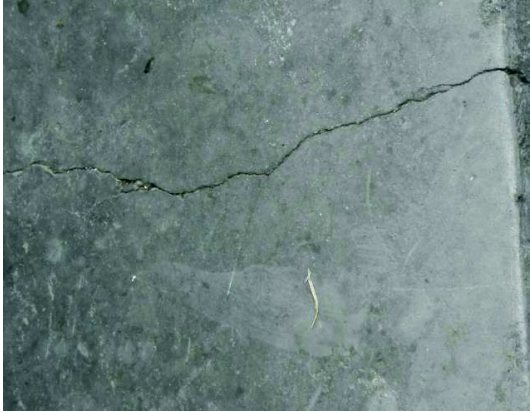
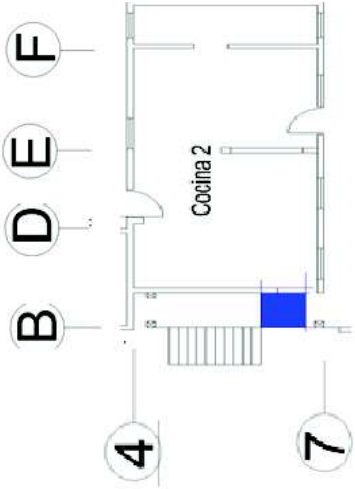
FICHA PATOLOGICA	
FICHA N°: 48	
PLANTA: 1	
TIPO DE PATOLOGÍA: Fisura en losa	
USO ORIGINAL: Losa	USO ACTUAL: Losa

DETALLE: Fisura transversal en losa de concreto
CAUSA:
SOLUCIÓN Y/O TRATAMIENTO: Revisar ficha N°1

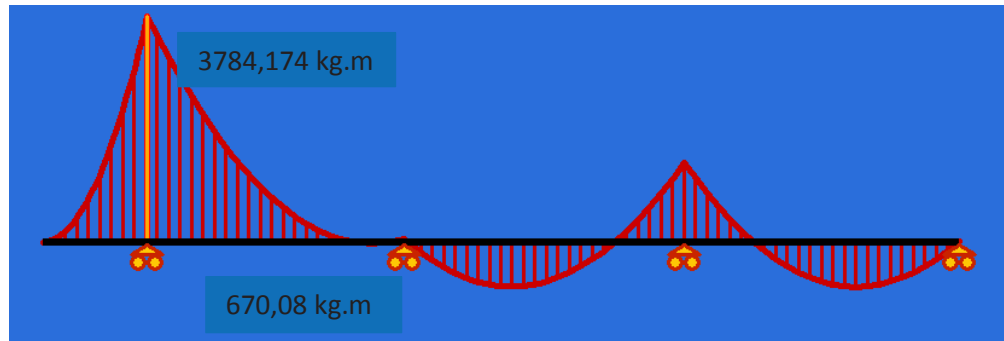
Figura 40. Diagrama de Momentos en la Losa. Eje X.

La vivienda no cuenta con la armadura para el momento del volado.

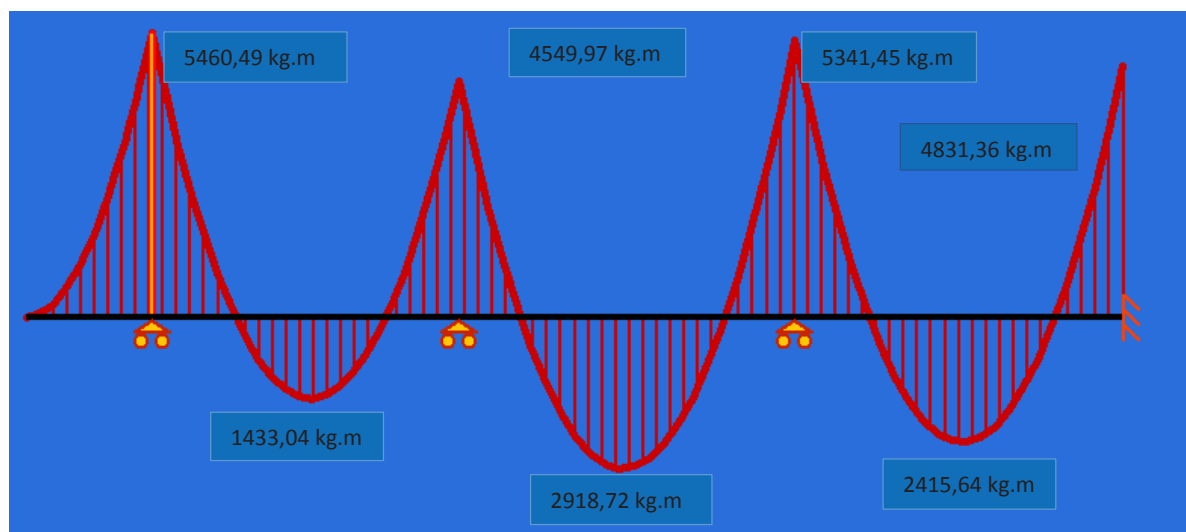
Figura 44. Diagrama de Momentos en la viga 1-A-B-C-D-E.

La vivienda no cuenta con la armadura para el momento del volado.

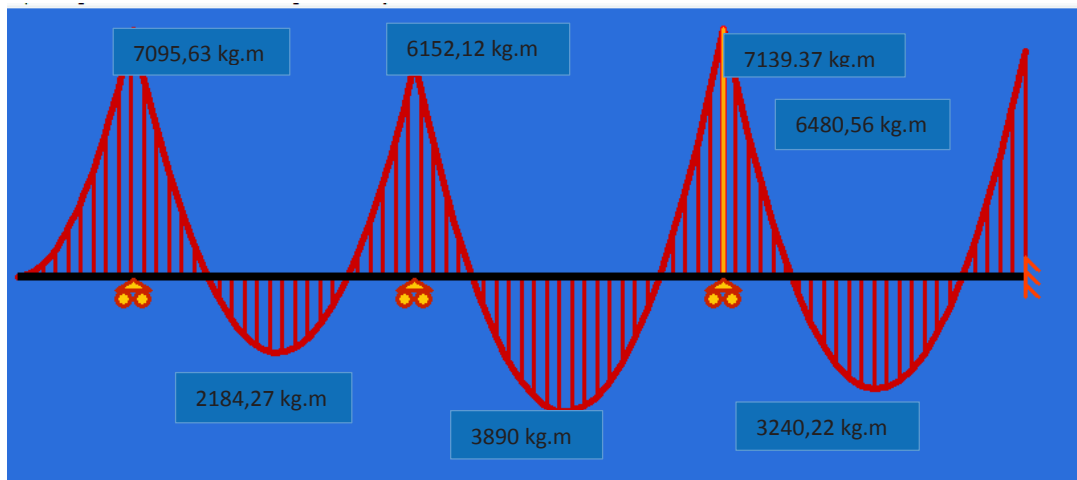
Figura 47. Diagrama de Momentos en la viga 2-A-B-C-D-E.

La vivienda no cuenta con la armadura para el momento del volado.

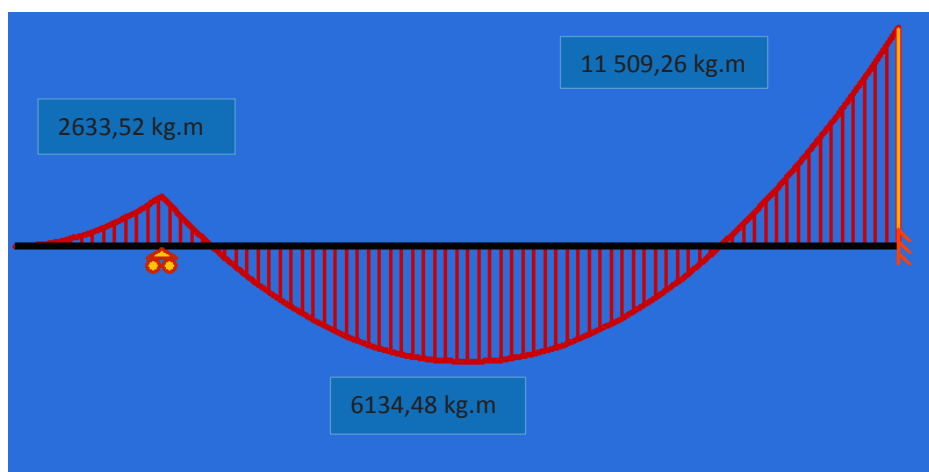
Figura 50. Diagrama de Momento de la Vigueta D-1-2.

No es posible calcular la cuantía de acero por lo que se debe aumentar la sección.

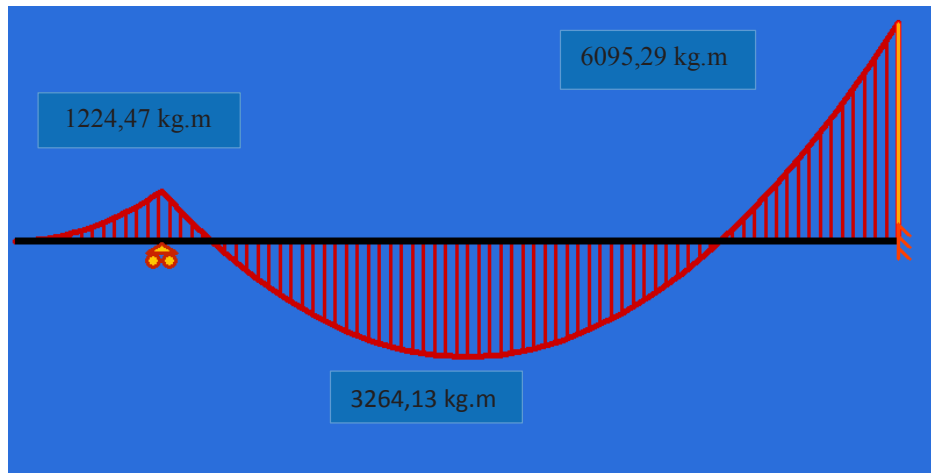
Figura 53. Diagrama de Momentos de la Vigueta A-1-2.

No es posible calcular la cuantía de acero por lo que se debe aumentar la sección del hormigón.

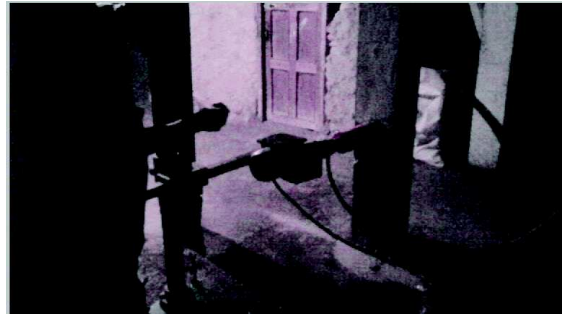
Foto 2. Extracción de núcleo en Columna.

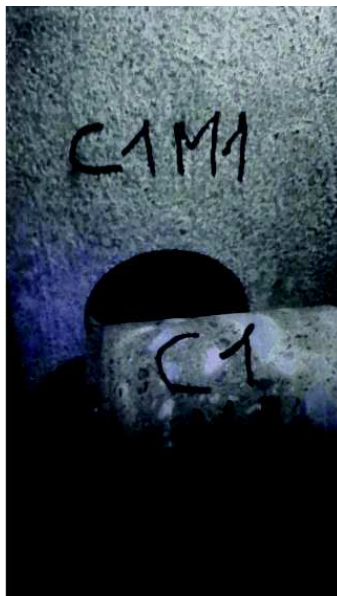
Foto 5. Muestras C1M1.

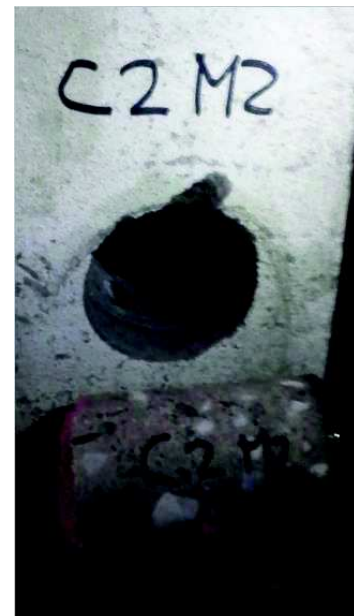
Foto 6. Muestras C2M2.

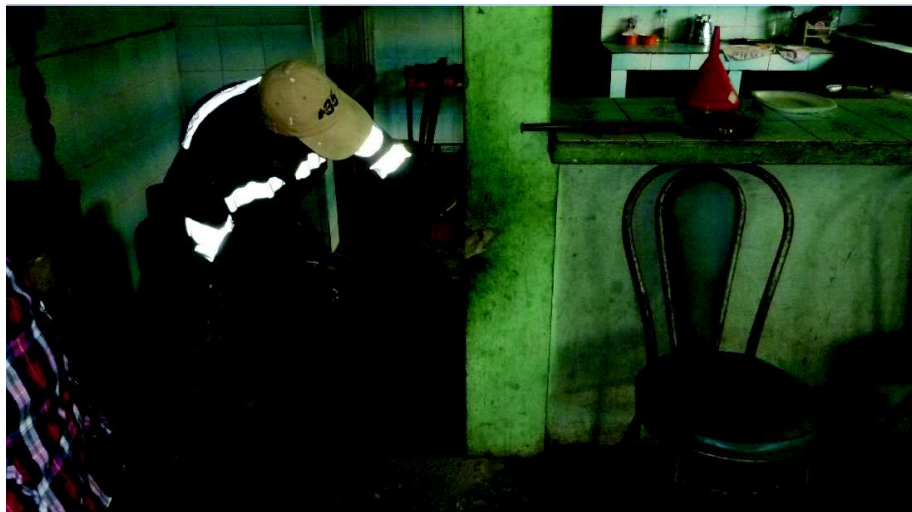
Foto 7. Verificación de Varillas en Columna.

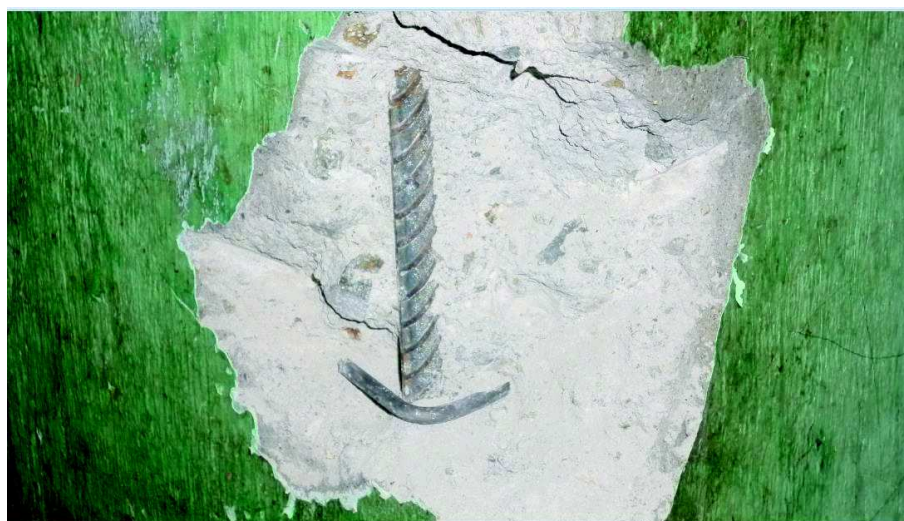
Foto 8. Verificación de Varillas en Columna.

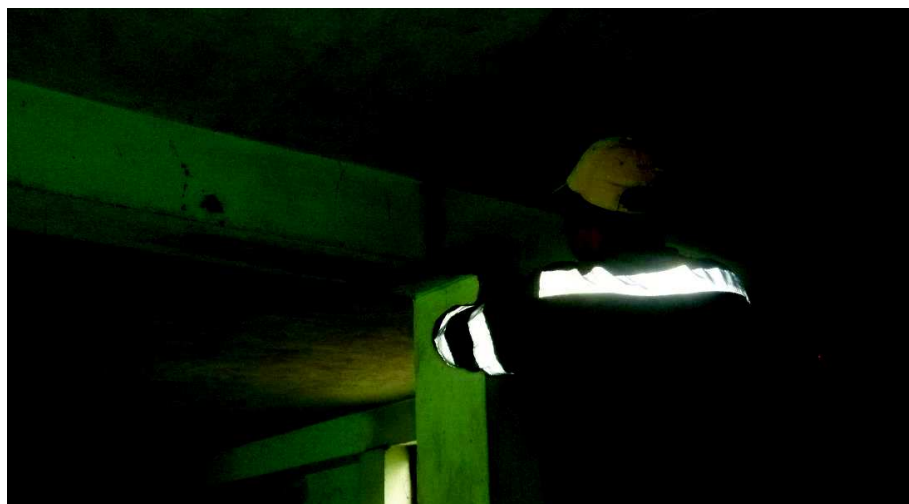
Foto 9. Verificación de Varillas en Viga.

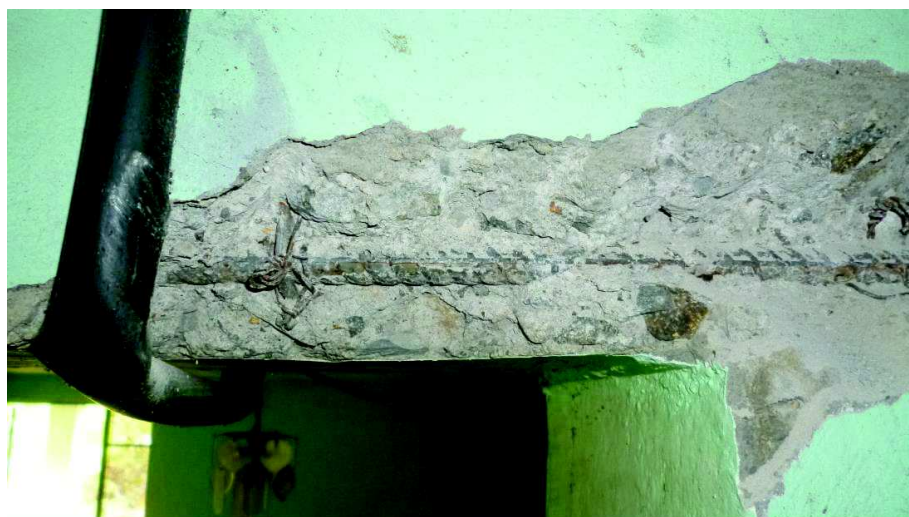
Foto 10. Verificación de Varillas en Viga.

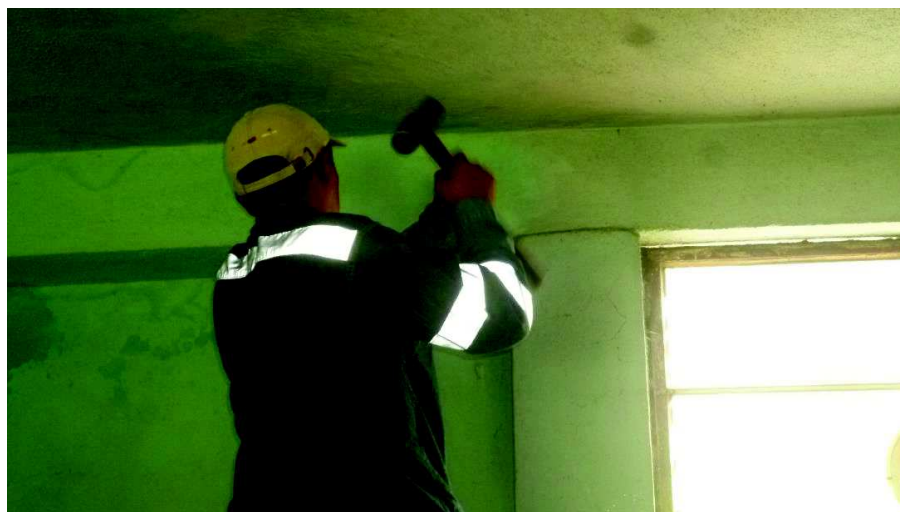
Foto 11. Verificación de Varillas en Viga.

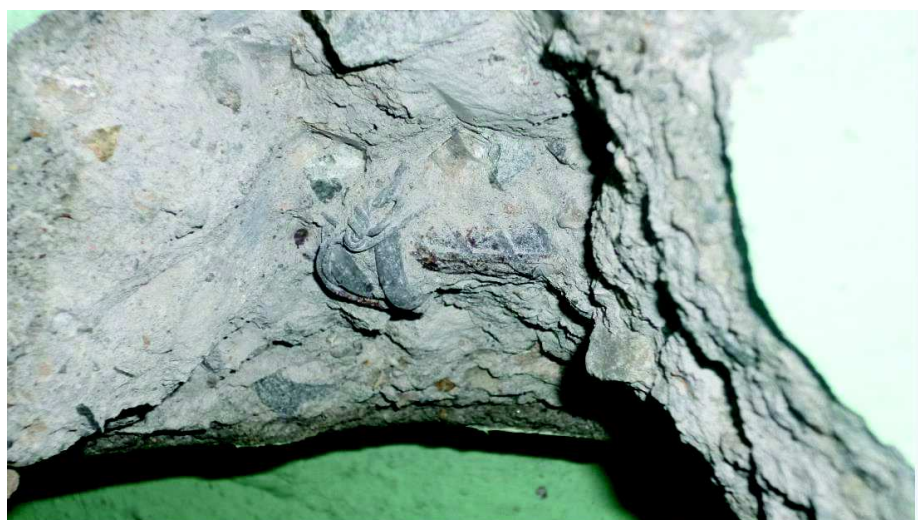
Foto 12. Verificación de Varillas en Viga.
