**UNIVERSIDAD
CATÓLICA DE CUENCA**
COMUNIDAD EDUCATIVA AL SERVICIO DEL PUEBLO

CARRERA DE ARQUITECTURA Y URBANISMO

**Análisis de los procesos patológicos
del adobe y compatibilidad de
materiales en el patrimonio edificado
vernáculo caso de estudio Centro
Histórico de Cuenca**

Julio - 2019

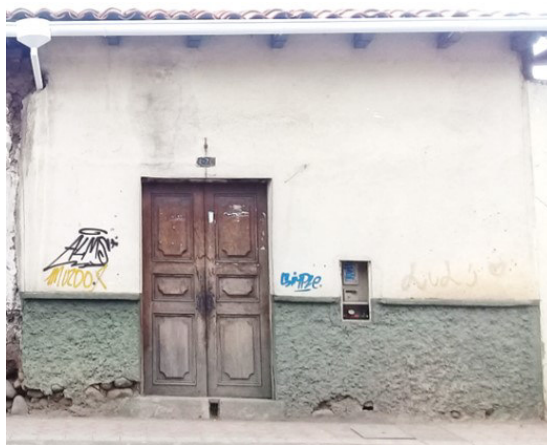
FIGURA 2.14: Fachada frontal Fuente. Francisco Piedra Año 2018

El inmueble en el aspecto formal se observa la sencillez, se estructura a través de un muro de adobe de 5,47m x 3.50m con un espesor de 68cm, destaca una puerta de 1.30m x 2m que sirve como acceso principal, a nivel de fachada se aplica un revestimiento con cromático verde hasta una altura de 1,30cm , factor que difiere con la concepción original del inmueble, dividida por un zócalo sin detalles de 8x6cm en la parte superior se caracterizan por tener acabados de revoque, empañete y pintura de color blanca, se estructura un alero que consta de 7 viguetas de 1mx10cmx8cm de madera de eucalipto embebidas en el muro dejando una saliente de 60cm desde el ras del muro de adobe colocadas a una distancia de 75cm, consta de un canal metálico para el agua lluvia, en la cubierta se visualiza tejas artesanales. Ver figura N° 2.14

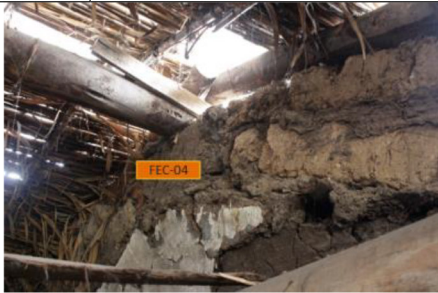
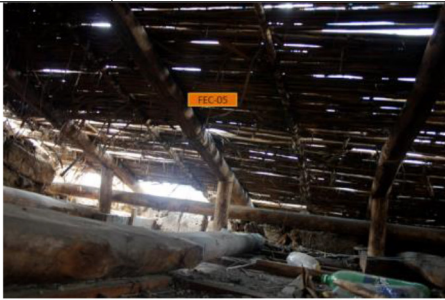
Códigos	FEC-04		FEC-05

Descripción de las anomalías patológicas constructivas presentadas	
Fachada frontal	Se visualiza desprendimiento leve, expuesta a la humedad
Fachada lateral derecha	Se observa, desprendimiento leve, desprendimiento de revoque, desprendimiento total revoque, hueco en el muro, material incompatible, separación entre muros, grieta entre muros.
Fachada posterior	Es notorio el desprendimiento leve, desprendimiento de revoque, material incompatible, desprendimiento de pintura, fisuras verticales, grieta grave entre muros. Estructura de madera expuesta de la cubierta
Fachada posterior	Destaca la pérdida de elementos mampuestos de muro de adobe , desprendimiento total de revoque, fisuras verticales, fisura inclinada.
Fachada lateral izquierda	Existe pérdida de elementos mampuestos de muro de adobe , hueco en el muro de adobe, mampostería separada, muro expuesto a humedad, sistema constructivo de bahareque. Desprendimiento de remate de muro, falla estructural cubierta grieta grave encuentros de muros.

FEC. Falla estructural cubierta.

¿Cómo se identifica? Por la observación de grietas o fisuras en la zona de unión entre las piezas de la edificación. En los casos más graves se aprecia un desplazamiento entre estas piezas, e incluso deformaciones en su contorno, pandeos.

¿Cuán grave es? La gravedad de este daño va desde moderada a severa, dependiendo de la importancia estructural de las piezas afectadas, siendo mucho más relevante un problema vinculado a la cubierta, que un problema de marcos de madera. La existencia de este daño puede significar daños adicionales en el inmueble producto de la redistribución de las cargas. (González, 2012)

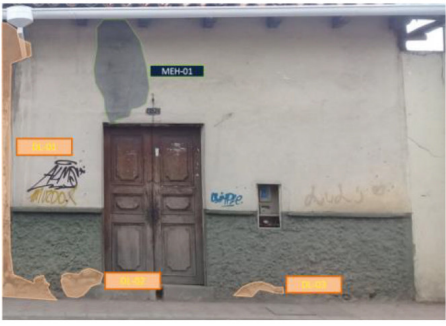
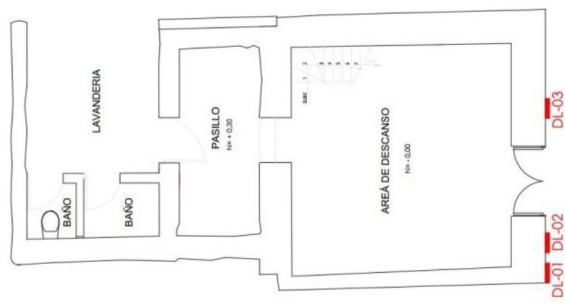
DESPRENDIMIENTO LEVE FACHADA FRONTAL

Ficha patológica 001	Leve	Ubicación en planta
Objetivo		Mano de obra
Liberar champeado, y conformar un zócalo con materiales tradicionales compatibles.		Albañil, ayudante
		Materialidad
		Tierra ,paja cortada de 5cm a 15 cm, cal, ladrillo artesanal, excremento de caballo, pintura acrílica verde 1/4 de galón, pintura acrílica blanca 2/4 de galón.
SOLUCIÓN CONSTRUCTIVA

<p>vertical para mejorar la adherencia e impermeabilización</p> <p>-Incisiones : Inmediatamente después de colocada la primera capa, antes que seque, se realizan las “incisiones” con la ayuda de un cepillo de púas o clavos, para mejorar la adhesión de la segunda capa con la primera.</p> <p>-Segunda capa: empañetado colocar una capa delgada para afinar las imperfecciones de la primera capa, realizar cuando la primera capa este completamente seca. El espesor es de 1 a 2mm. El mortero en proporciones aproximadas será de: 1 de tierra (que pase por la malla de 2mm) 3 o 4 de arena fina.</p> <p>Es importante cuando se realiza el empañetado hacer pruebas de la mezcla, cambiando de proporciones hasta llegar a la mezcla adecuada para que no fisure y sea resistente.</p> <p>-Sellado: Se realiza mezcla de cal, cola blanca semilíquida aplicada con esponja haciendo movimientos circulares y luego se espera unos minutos (15 a 20min) para proceder a pasar la brocha seca haciendo movimientos rectos, el objetivo es de sellar la superficie.</p> <p>-Pintura acrílica: aplicar pintura acrílica para impermeabilizar el muro.</p>

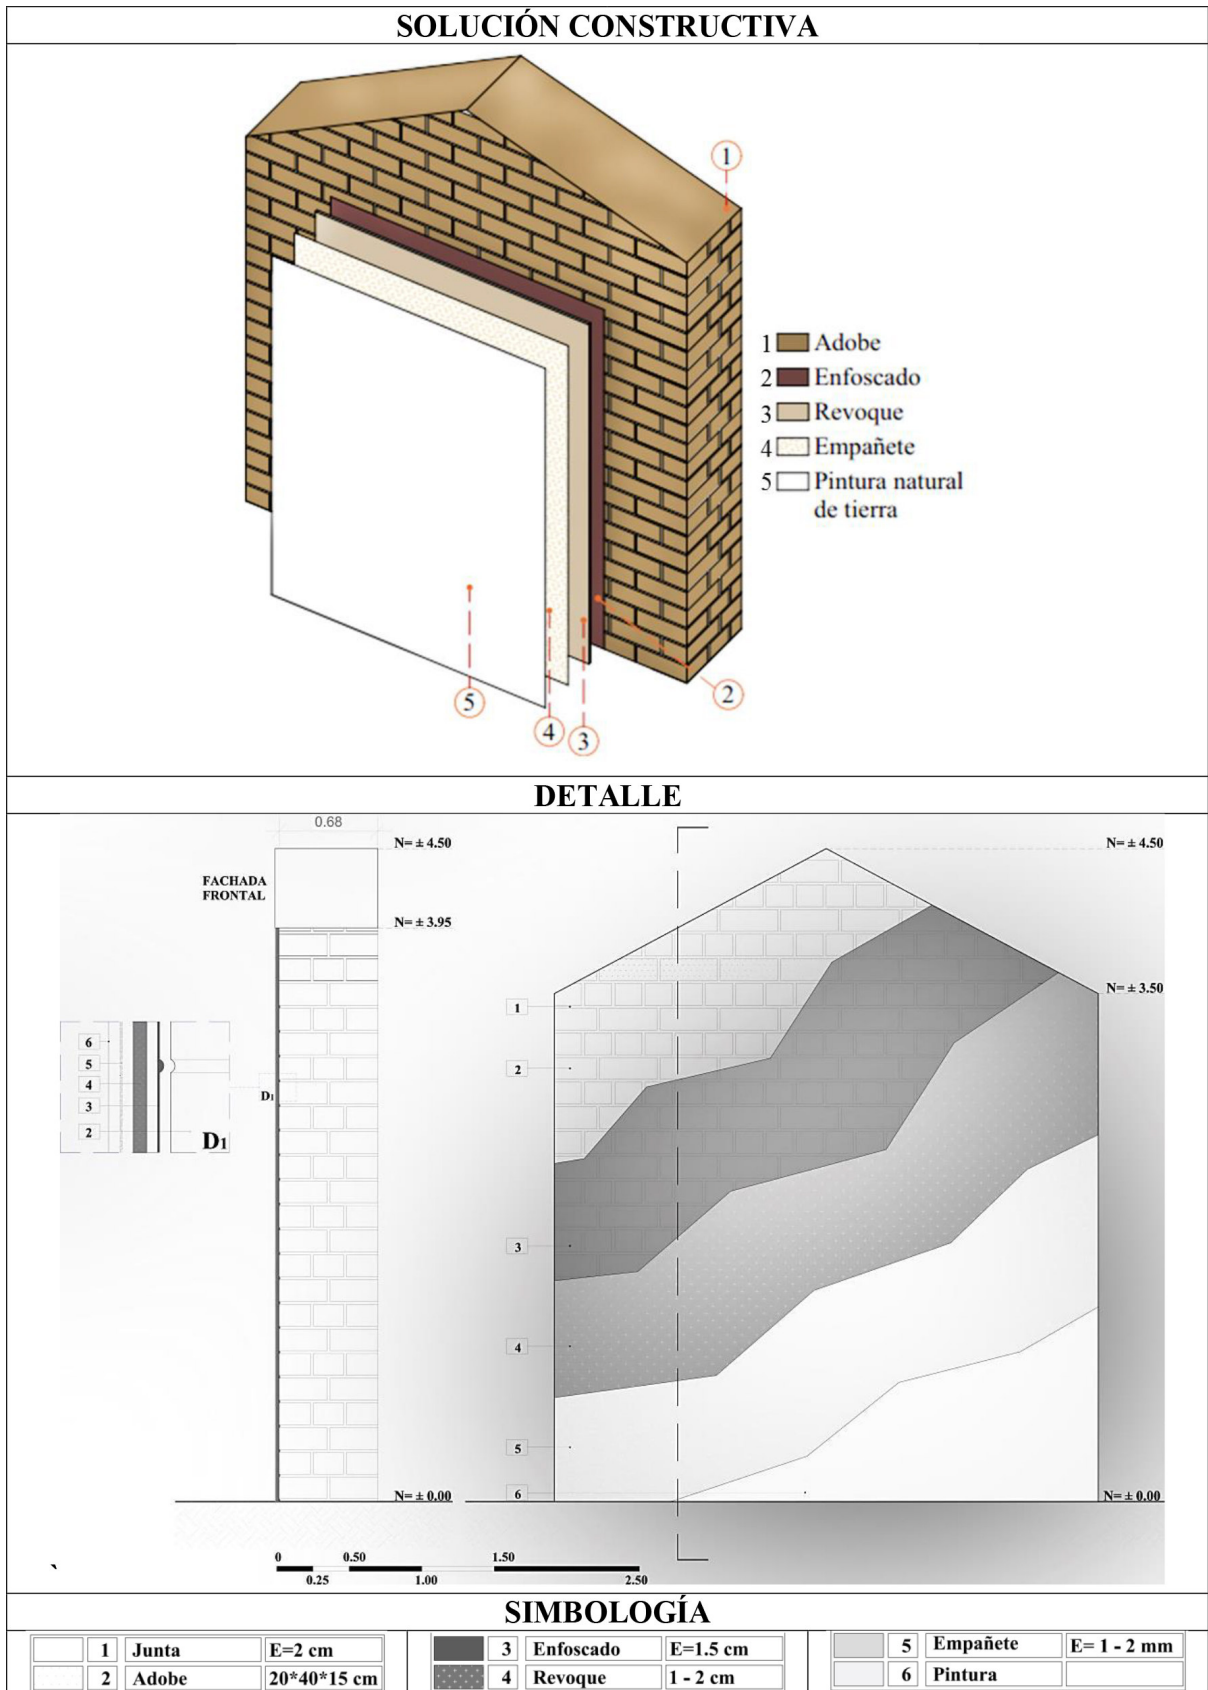
DESPRENDIMIENTO REVOQUE FACHADA LATERAL DERECHA, FACHADA POSTERIOR

Ficha patológica 002	Moderado
Objetivo	Ubicación en planta
Liberación y reintegración de enfoscado, revoque empañete pintura en muro de adobe.	Mano de obra
	Albañil, ayudante
	Materialidad
	Tierra, arena, paja de 5 a 15cm, cal, excremento de caballo, pintura acrílica blanca 2 galones.

ESPECIFICACIONES TÉCNICAS	
<p>Junta. Espesor 2cm Adobe. Adobe artesanal de 20*40*15cm Enfoscado. Nivelar imperfecciones el muro con mortero de barro, tierra, arena, paja en proporciones 3:1:1. E=1,5cm Revoque. Utilizar mortero de barro, arena, paja en proporciones 3:1:1. E=1-2cm Empañete. Utilizar mortero de barro, arena, heces de caballo en proporciones 1:3:1. E=1-2mm Pintura: Durcot sellador de 8 a 10 m² por litro viscosidad (cp) ASTM D 562 1,000 - 3,000 Densidad (g/ml) ASTM 1475 0.98-1.02, aplicar dos capas en clima cálido dejar 48 horas sin contacto con la lluvia.</p>	
Descripción:	<p>-Preparación: Limpiar el muro con el fin de eliminar elementos sueltos de tierra y arena, para garantizar la adherencia del mortero de barro en el muro. -Primera capa: nivelar las imperfecciones del muro, para poder aplicar la capa de afinado, el espesor de esta capa será de 8mm a 20mm, el mortero debe tener las siguientes proporciones: 1 parte de tierra arcillosa a 5mm. 2 partes de arena (que pasen la malla de 5mm) 1/3 de paja cortada a 5cm de largo. Recomendaciones por cada porción de mortero de barro aplicado al muro, agregar paja de 15cm en forma horizontal y vertical para mejorar la adherencia e impermeabilización -Incisiones : Inmediatamente después de colocada la primera capa, antes que seque, se realizan las “incisiones” con la ayuda de un cepillo de púas o clavos, para mejorar la adhesión de la segunda capa con la primera. -Segunda capa: empañetado colocar una capa delgada para afinar las imperfecciones de la primera capa, realizar cuando la primera capa este completamente seca. El espesor es de 1 a 2mm. El mortero en proporciones aproximadas será de: 1 de tierra (que pase por la malla de 2mm) 3 ó 4 de arena fina. Es importante cuando se realiza el empañetado hacer pruebas de la mezcla, cambiando de proporciones hasta llegar a la mezcla adecuada para que no fisure y sea resistente. -Sellado: Se realiza mezcla de cal, cola blanca semilíquida aplicada con esponja haciendo movimientos circulares y luego se espera unos minutos (15 a 20min) para proceder a pasar la brocha seca haciendo movimientos rectos, el objetivo es de sellar la superficie. -Pintura acrílica: aplicar pintura acrílica para impermeabilizar el muro.</p>

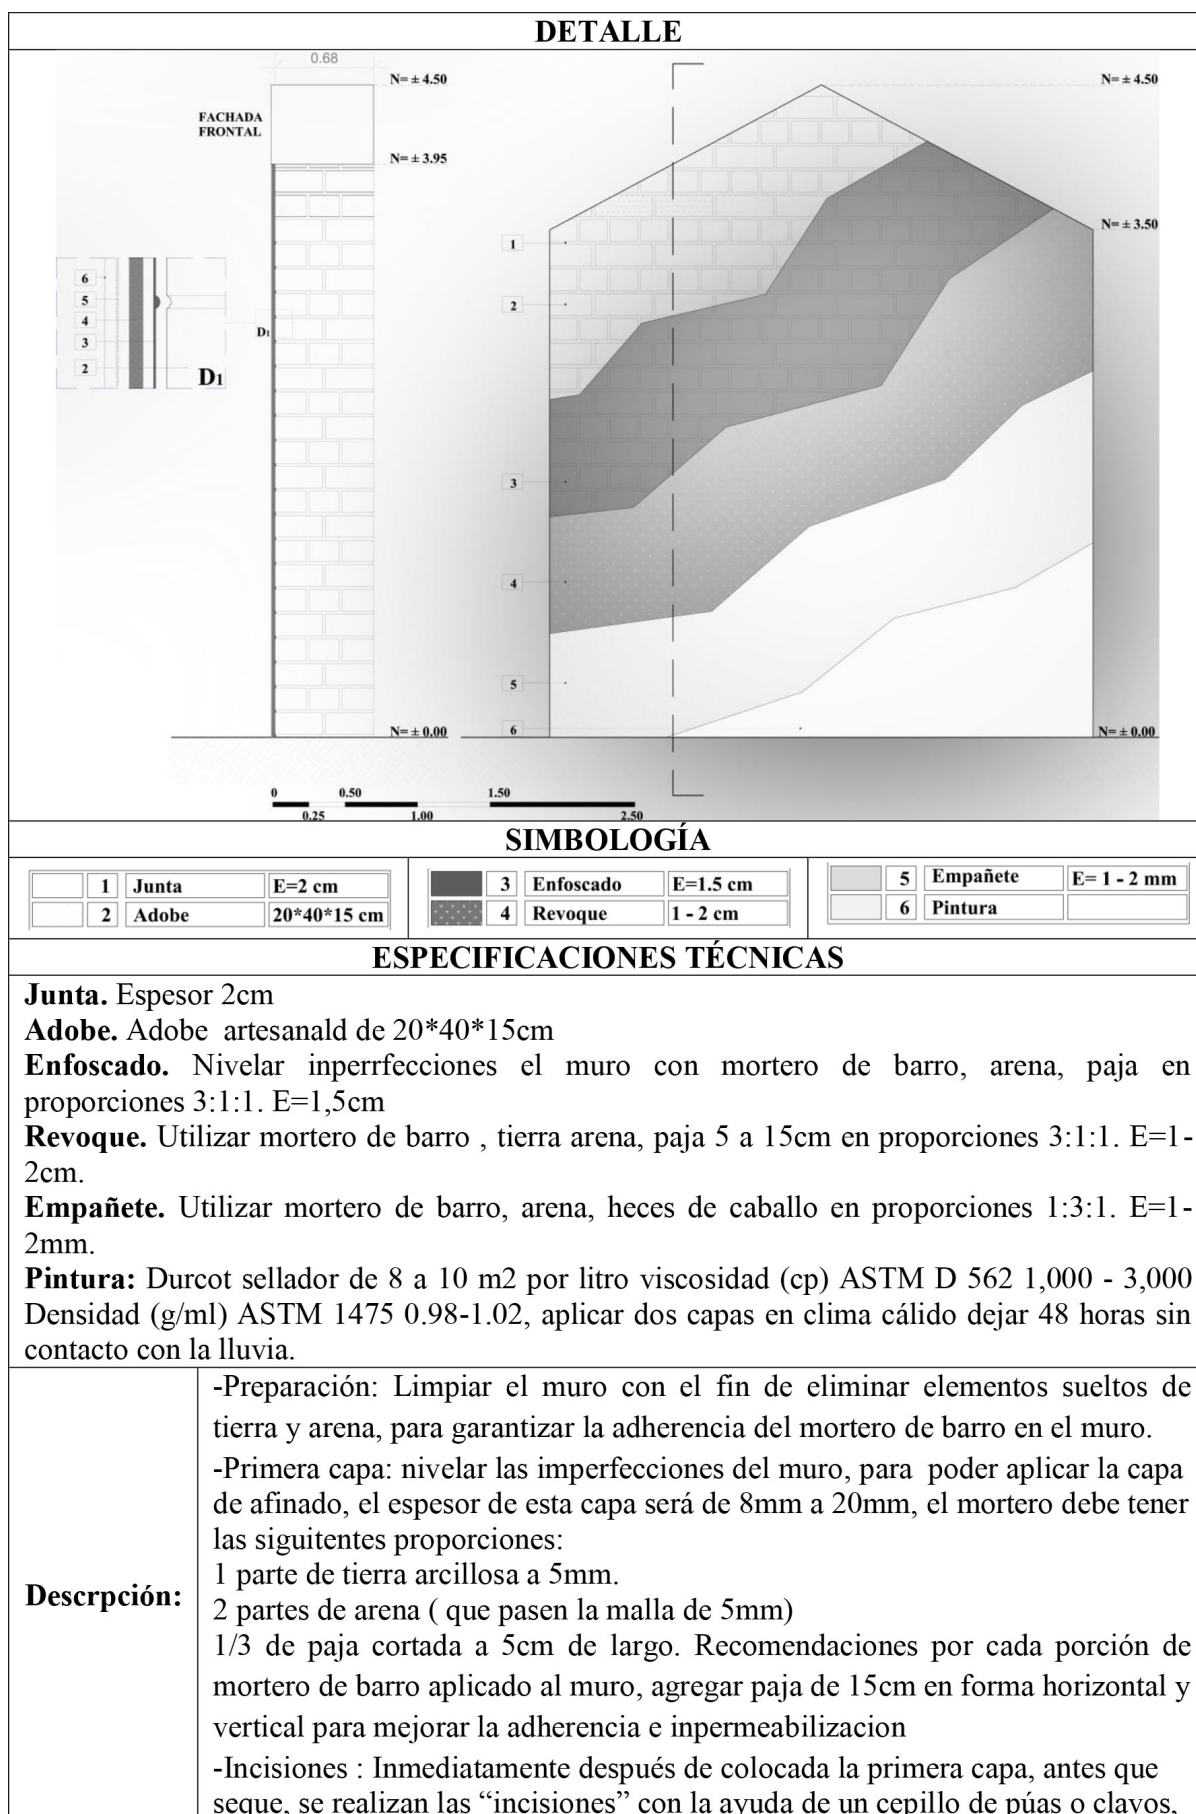
DESPRENDIMIENTO TOTAL REVOQUE FACHADA LATERAL DERECHA, FACHADA POSTERIOR

Ficha patológica 003	Moderado	Ubicación en planta
Objetivo		Mano de obra
Liberación y reintegración de enfoscado, revoque, empañete, pintura en el muro de adobe.		Albañil, ayudante
		Materialidad
		Tierra, arena, paja cortada de 5cm a 15 cm, cal, excremento de caballo, pintura, pintura acrílica blanca 1 galón.
SOLUCIÓN CONSTRUCTIVA

<p>para mejorar la adhesión de la segunda capa con la primera.</p> <p>-Segunda capa: empañetado colocar una capa delgada para afinar las imperfecciones de la primera capa, realizar cuando la primera capa este completamente seca. El espesor es de 1 a 2mm. El mortero en proporciones aproximadas será de: 1 de tierra (que pase por la malla de 2mm) 3 ó 4 de arena fina. Es importante cuando se realiza el empañetado hacer pruebas de la mezcla, cambiando de proporciones hasta llegar a la mezcla adecuada para que no fisure y sea resistente.</p> <p>-Sellado: Se realiza mezcla de cal, cola blanca semilíquida aplicada con esponja haciendo movimientos circulares y luego se espera unos minutos (15 a 20min) para proceder a pasar la brocha seca haciendo movimientos rectos, el objetivo es de sellar la superficie.</p> <p>-Pintura : aplicar pintura natural, utilizar dos una mezcla de tierra de color blanco con acrílica para impermeabilizar el muro.</p>

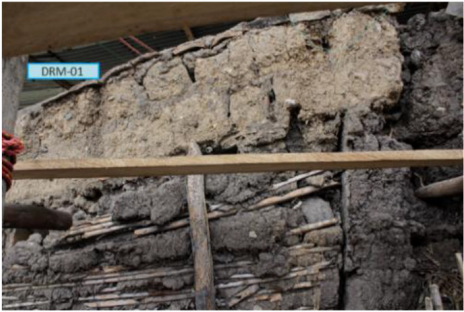
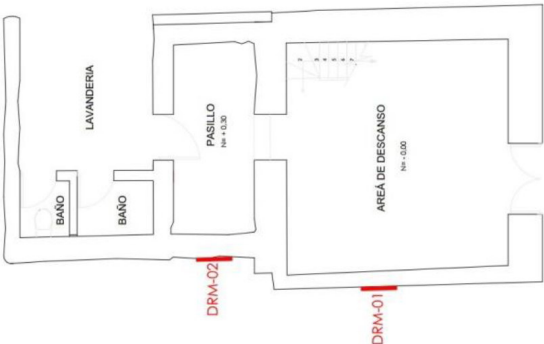
DESPRENDIMIENTO REMATE DE MURO FACHADA LATERAL IZQUIERDA

Ficha patológica 004	Moderado
Objetivo	Ubicación en planta
Reestructurar para consolidar el muro de adobe	Mano de obra
	Albañil, ayudante
	Materialidad
	Tierra, arena, bloques de adobe de 20x40x15, paja de 5 a 15cm, trozos de teja.

Descripción:	<ul style="list-style-type: none">-Preparación: Limpiar el muro con el fin de eliminar adobes deteriorados, para garantizar la adherencia de los nuevos adobes y la adherencia del mortero de barro en el muro, cisquiado rellenar las imperfecciones del muro de adobe con pedazos de teja antes de colocar la primera hilada..-Primera hilada: la primera hilada será colocada siguiendo el aparejo a tizon y la segunda hilada a sogá que se encuentran en el muro.-Segunda hilada: la segunda hilada será colocada a sogá que se encuentran en el muro.-Los adobes: antes de ser colocados deben ser humedecidos mediante la inmersión en agua, para que queden bien embebidos y no absorban el agua del mortero.-El mortero en proporciones aproximadas será de tierra que pase por la malla de 2mm (en proporciones tierra, arena, paja 3:1:1).-Colocación: una vez asentado el adobe sobre su sitio, se presionará ligeramente para que el mortero tienda a llenar la junta vertical y garantice el contacto con toda la cara plana inferior del adobe. se puede golpear ligeramente en su centro no se puede colocar pesos adicionales sobre le mismo.-Junta vertical: se debe llenar con mortero el resto de la junta vertical que no haya sido cubierta y se distribuirá una capa de mortero, alternando las juntas verticales para lograr un buen amarre, las juntas horizontales y verticales deben quedar completamente llenas de mortero el espesor de las juntas debe ser uniforme y constante de 2cm.-Recomendación: los adobes se asentarán hasta cubrir una altura máxima de 1.20mts por jornada de trabajo. Para proseguir con la elevación del muro se dejará reposar el adobe recién asentado un mínimo de 12 horas.-Refuerzos: se colocará refuerzos de caña de bambú de 25mm verticalmente en el centro del muro a una distancia de 60cm y horizontalmente cada 4 hiladas de adobe cañas divididas por la mitad.

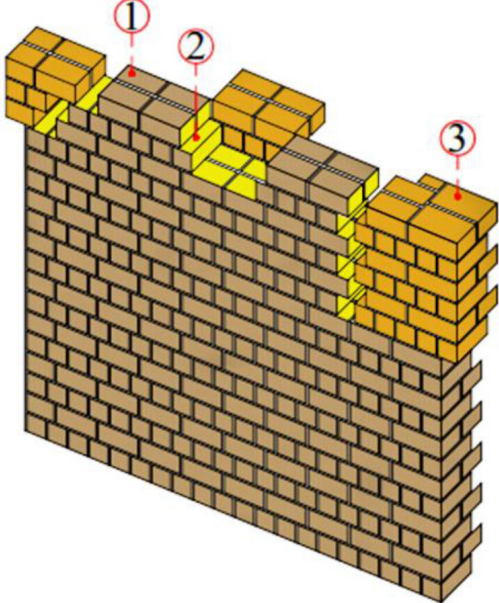
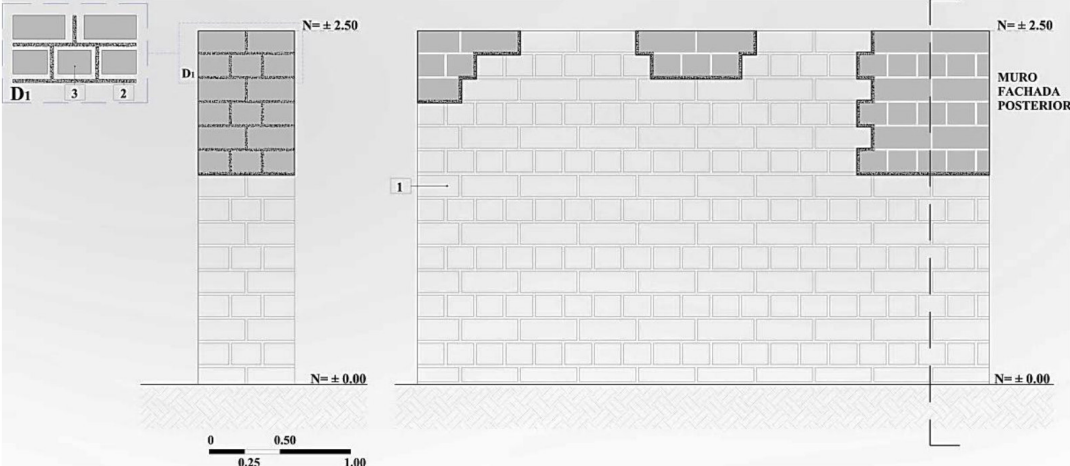
Ficha patológica 006	Moderado
Objetivo	Mano de obra
Consolidar mediante la utilización de materiales similares para evitar el deterioro del muro de adobe.	Albañil, ayudante
	Materialidad
	Tierra, arena, Bloques de adobe de 20x40x15, paja de 5cm a 15cm, trozos de teja.

SIMBOLOGÍA										
<table border="1" style="width: 100%;"> <tr> <td style="width: 20px; text-align: center;">1</td> <td style="width: 150px;">Muro de adobe</td> <td style="width: 100px;">E=45 cm</td> </tr> <tr> <td style="width: 20px; text-align: center;">2</td> <td>Mortero de barro</td> <td>E=2cm</td> </tr> </table>	1	Muro de adobe	E=45 cm	2	Mortero de barro	E=2cm	<table border="1" style="width: 100%;"> <tr> <td style="width: 20px; text-align: center;">3</td> <td style="width: 150px;">Adobe nuevo</td> <td style="width: 100px;">20*40*15 cm</td> </tr> </table>	3	Adobe nuevo	20*40*15 cm
1	Muro de adobe	E=45 cm								
2	Mortero de barro	E=2cm								
3	Adobe nuevo	20*40*15 cm								
ESPECIFICACIONES TÉCNICAS										
<p>Adobe. Colocar adobes de 20*40*15cm primera hilada a tizón, segunda hilada a soga repetir el proceso hasta culminar el muro</p> <p>Junta. Colocar hiladas con juntas de 2cm mantener las separacion en forma horizontal con vertical</p> <p>Cisquiado. Encaso de encontrar desniveles entre muros utilizar restos de tejas , paja de 15cm proporcionales para rellenar en las hiladas donde sea necesario el proceso.</p> <p>Mortero de barro: Proporciones tierra, arena, paja en 3:1:1. E=1,5cm</p>

Descrpción:	<p>-Preparación: Limpiar el muro con el fin de eliminar adobes deteriorados, para garantizar la adherencia de los nuevos adobes y la adherencia del mortero de barro en el muro.</p> <p>-Primera hilada: la primera hilada será colocada siguiendo el aparejo a tizon y</p>

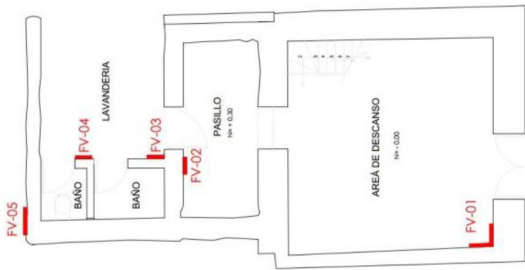
FISURA VERTICAL, FACHADA FRONTAL

Ficha patológica 008	Moderado	Ubicación en planta
Objetivo		Mano de obra
Liberación consolidación de los encuentros de los muros de adobe mediante el refuerzo estructural.		Albañil, ayudante
		Materialidad
		Tierra, arena, paja, tiras de 10*8cm*3m para armar viga collar, tiras madera de 6x6xcm de eucalipto, clavos, amarres de madera, drizas, grapas.
SOLUCIÓN CONSTRUCTIVA

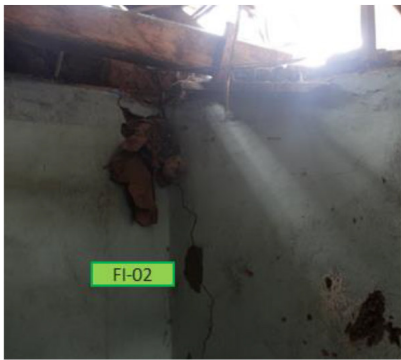
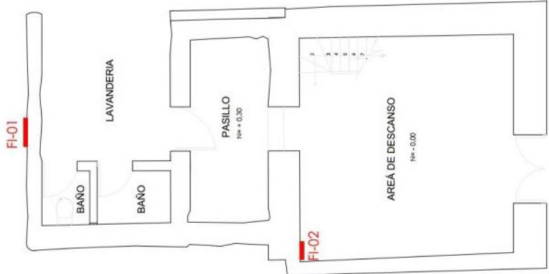
FISURA INCLINADA, FACHADA LATERAL IZQUIERDA Y MURO DIVISORIO

Ficha patológica 009	Moderado
Objetivo	
Liberación consolidación de los encuentros de los muros de adobe a través del refuerzo estructural.	Ubicación en planta
	Mano de obra
	Albañil, ayudante
Materialidad	
Tierra, arena, paja, tiras de 10*8cm*3m para armar viga collar, tiras madera de 6x6xcm de eucalipto, clavos, amarres de madera, drizas, grapas.

ESPECIFICACIONES TÉCNICAS	
<p>Viga collar de refuerzo. Madera de eucalito de 10*8*cm*3m, para los travesaños 4*5cm anclar con clavos ACERO SAE 1008. (2”), (3”), (4”), utilizar un destaje a media madera.</p> <p>Amarres de madera. 6cmx6cmx80cm empalme cola de milano de 3cm en el extremo de la tira de eucalipto. Utilizar tarugo o espiga de madera para anclar de 5cm de longitud por 8mm de Ø</p> <p>Driza. Náutica de alta tenacidad diámetro: 8, 10 o 12 mm</p> <p>Nudos. En ocho o lasca y nudo simple una distancia de 30cm a 50cm</p> <p>Grapas. 11/4”x 6 mm, anclar las drizas a la viga collar y los amarres o llaves de madera</p> <p>Mortero. Proporciones tierra, arena, paja en 3:1:1, utilizar fibras 2mm*15cm o paja de 15cm para rellenar los espacios de la viga collar.</p>	
Descripción:	<p>-Preparación: revisar quitar el revestimiento del muro en la esquina para verificar la gravedad de la fisura, retirar unos 50cm desde la esquina de cada muro de adobe</p> <p>-Agregar refuerzos: amarres de madera de 6cmx6cmx80cm empalmadas en la esquina utilizando el empalme cola de milano, la unión sera anclada con un tarugo o espiga de madera de 5cm de longitud por 8mm de Ø, hacer una perforación de 8mm de Ø en el centro de la unión esquinera de las tiras, luego colocar el taco de madera untado con cola blanca en la perforación realizada y dejar secar.</p> <p>-Colocación: una vez realizado el refuerzo de madera efectuar una excavación en los muros de 4cmx4cm teniendo en cuenta una separación del piso de 30cm y entre amarres 1.2m, los amarres de madera deben quedar embebido al ras del muro teniendo en cuenta el revestimiento o revoque, por efectos de dejar visible la intervención realizada en el muro.</p> <p>-Amarre de madera sobre el muro: colocar un amarre de madera sobre los muros, para el caso se utilizará una viga collar que servirá como soporte estructural, como para el amarre de los muros en sus esquinas, la viga collar se estructura con dos viguetas de madera de eucalipto 6cmx8cm que son colocadas paralelamente, para unir las dos viguetas o largueros se utilizará travesaños de madera de 6cmx6cm que serán empalmadas a media madera a una distancia de 40cm.</p> <p>-Drizas: Driza náutica de alta tenacidad. Diámetro: 8, 10 o 12 mm, mediante el sistema se puede realizar el reforzamiento que funciona como una malla que sirve de amarre para el soporte estructural de los muros de adobe, el proceso de anclado funciona por nudos conformando un elvonte para brindar estabilidad al muro de adobe, las drizas deben ser ancladas mediante nudos a una distancia de 30cm a 50cm, los nudos en los extremos del muro deben realizarse a una distancia de 20cm las drizas serán ancladas mediante perforaciones en los muros traspasando el muro generando una malla en forma vertical como horizontal. Por intermedio de la utilización de refuerzos de madera en el caso la viga collar se colocada en la parte superior del muro, que sirve para unir los muros como para anclar las drizas utilizando grapas de 11/4”x 6 mm.</p>

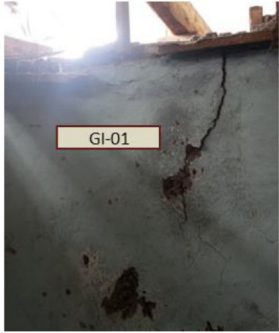
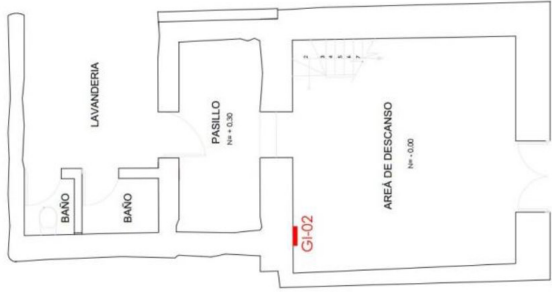
FISURA INCLINADA, MURO DIVISORIO ÁREA DE DESCANSO

<p>Ficha patológica 010</p>	<p>Moderado</p>	<p>Ubicación en planta</p>
<p>Objetivo</p>		<p>Mano de obra</p>
<p>Reestructuración del muro de adobe mediante el refuerzo estructural.</p>		<p>Albañil, ayudante</p>
		<p>Materialidad</p>
		<p>Tierra, arena, paja, tiras de 10*8cm*3m para armar viga collar, tiras madera de 6x6xcm de eucalipto, clavos, amarres de madera, drizas, grapas.</p>
SOLUCIÓN CONSTRUCTIVA

<p>estabilidad al muro de adobe, las drizas deben ser ancladas mediante nudos a una distancia de 30cm a 50cm, los nudos en los extremos del muro deben realizarse a una distancia de 20cm las drizas serán ancladas mediante perforaciones en los muros traspasando el muro generando una malla en forma vertical como horizontal. Por intermedio de la utilización de refuerzos de madera en el caso la viga collar se colocada en la parte superior del muro, que sirve para unir los muros como para anclar las drizas utilizando grapas de 11/4”x 6 mm.</p>
<p>PRESUPUESTO ESTIMADO: VER ANEXO 7.1</p>

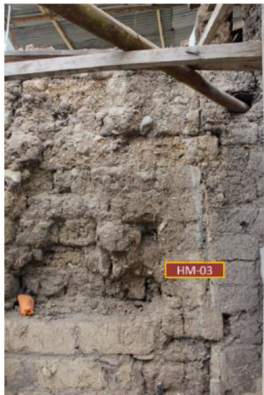
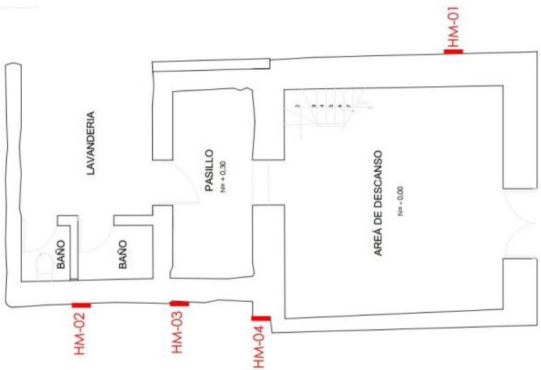
<p>HUECO MURO, FACHADA LATERAL DERECHA, FACHADA LATERAL IZQUIERDA</p>

<p>Ficha patológica 011</p>	<p>Severo</p>	<p>Ubicación en planta</p>
<p>Objetivo</p>		<p>Mano de obra</p>
<p>Reconstrucción mediante la utilización de materiales similares para devolver la solidez al muro de adobe.</p>		<p>Albañil, ayudante</p>
<p></p>		<p>Materialidad</p>
<p></p>		<p>Tierra , arena, paja, bloques de adobe 20x40x15, paja de 5cm, trozos de teja.</p>

Descripción:	<ul style="list-style-type: none">-Preparación: Limpiar el muro con el fin de eliminar adobes deteriorados, para garantizar la adherencia de los nuevos adobes y la adherencia del mortero de barro en el muro.-Primera hilada: la primera hilada será colocada siguiendo el aparejo a tizon y la segunda hilada a sogá que se encuentran en el muro.-Segunda hilada: la segunda hilada será colocada a sogá que se encuentran en el muro.-Los adobes: antes de ser colocados deben ser humedecidos mediante la inmersión en agua, para que queden bien embebidos y no absorban el agua del mortero.-El mortero en proporciones aproximadas será de tierra que pase por la malla de 2mm (en proporciones tierra, arena, paja 3:1:1).-Colocación: una vez asentado el adobe sobre su sitio, se presionará ligeramente para que el mortero tienda a llenar la junta vertical y garantice el contacto con toda la cara plana inferior del adobe. se puede golpear ligeramente en su centro no se puede colocar pesos adicionales sobre el mismo.-Junta vertical: se debe llenar con mortero el resto de la junta vertical que no haya sido cubierta y se distribuirá una capa de mortero, alternando las juntas verticales para lograr un buen amarre, las juntas horizontales y verticales deben quedar completamente llenas de mortero el espesor de las juntas debe ser uniforme y constante de 2cm.-Recomendación: los adobes se asentarán hasta cubrir una altura máxima de 1.20mts por jornada de trabajo. Para proseguir con la elevación del muro se dejará reposar el adobe recientemente asentado un mínimo de 12 horas.-Refuerzos: se colocará refuerzos de caña de bambú de 25mm verticalmente en el centro del muro a una distancia de 60cm y horizontalmente cada 4 hiladas de adobe cañas divididas por la mitad.

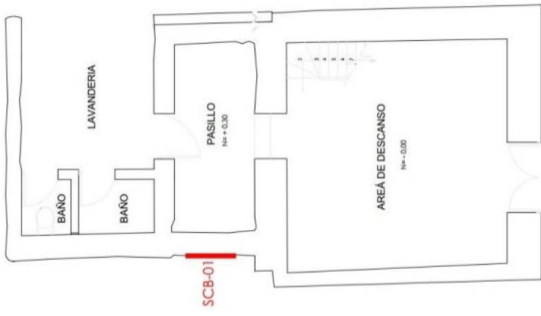
SISTEMA CONSTRUCTIVO BAHAREQUE DETERIORADO, FACHADA LATERAL IZQUIERDA

Ficha patológica 012	Severo
Objetivo	Ubicación en planta
Reconstrucción mediante la utilización de materiales similares para devolver la solidez al sistema constructivo de bahareque.	Mano de obra
	Albañil, ayudante
	Materialidad
	Tierra, arena, paja, madera de eucalipto de 10*8*cm*3m, carrizo o caña bambú de 2.5cm a 3cm, clavos 3", 2", cabuya de penco de 8mm.
SOLUCIÓN CONSTRUCTIVA

ESPECIFICACIONES TÉCNICAS	
<p>Estructura. Madera de eucalipto 10*8cm*2m. Clavos. Acero SAE 1008. (2”), (3”), (4”). Refuerzo. acero inoxidable ANSI 316 de 12mm. Carrizo. Bambú de 3cm de Ø. Cabuya de penco. Fibras retorcidas en forma de sogas de 8mm. Mortero de barro. proporciones tierra, arena, paja en 3:1:1. R=15cm por capa. Fibras. cabura E=2mm*15cm largo. Enfoscado. Nivelar imperfecciones el muro en la parte externa, con mortero de barro, arena, paja en proporciones 3:1:1. E=1,5cm. Revoque. Utilizar mortero de barro , tierra arena, paja 5 a 15cm en proporciones 3:1:1. E=1-2cm. Empañete. Utilizar mortero de barro, arena, heces de caballo en proporciones 1:3:1. E=1-2mm.</p>	
Descripción:	<p>-Preparación: Limpiar el muro con el fin de eliminar la estructura deteriorada de bahareque para garantizar la estabilidad del muro, medir dimensionar la cantidad de estructura a efectuar.</p> <p>-Estructura: Refuerzo de acero inoxidable ANSI 316 de 12mm, anclar eangulo de 90° a la estructura de madera mediante una perforacion en el centro del durmiente a una distancia de 30 cm de los extremos de la madera en . Una vez afirmado la base conformar una estructura con madera de eucalipto, teniendo en cuenta las siguientes medidas, para los durmientes sobre el muro en la parte inferior, superior y para la estructura vertical deben quedar embebidos en el muro de adobe 15cm se utilizará madera de 6cmx8cm, la estructura se anclará utilizando empalmes de media madera con clavos de 3” la estructura se dividirá con 3 travesaños longitudinales y 3 transversal acorde a la necesidad del caso patológico.</p> <p>-Estructura de carrizo o caña bambú: anclar el bambú de 3cm de Ø pareado logitudinalmente a una distancia de 15cm con cabuya de penco hacia la estructura de madera en formas pares. Colocar caña bambú de 3 cm de Ø en forma vertical anclada con cabuya de penco de 8 mm entrelazados.</p> <p>-Relleno: rellenar con mortero de barro debe tener las siguientes proporciones: 1 parte de tierra arcillosa a 5mm. 2 partes de arena (que pasen la malla de 5mm) 1/3 de paja cortada a 15cm de largo, agregar fibras gruesas para evitar fisuras en el mortero dejar secar dos o tres dias según el clima que se presente.</p> <p>-Revocado: nivelar las imperfecciones del muro, aplicar la capa de afinado, el espesor de esta capa será de 8mm a 20mm, empañetado de 1mm a 2mm y pintura, siguiendo los procesos establecidos en la ficha 001. Refuerzo de acero. coloc</p>

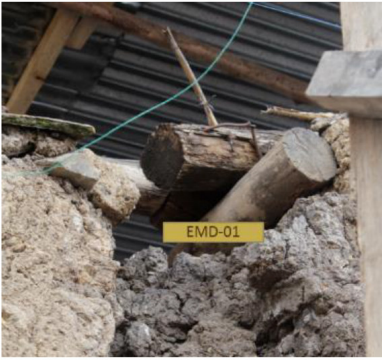
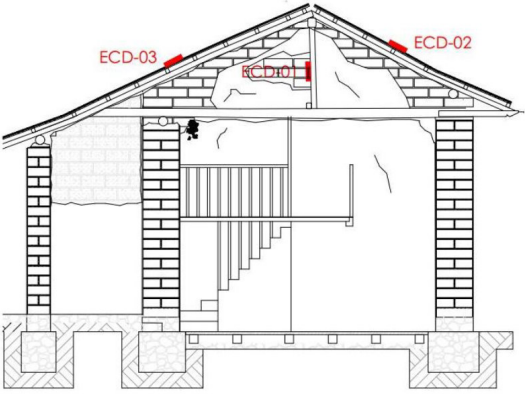
ESTRUCTURA DE MADERA DETERIORADA, CUBIERTA

Ficha patológica 013	Moderado	Ubicación en elevación
Objetivo		Mano de obra
Reestructuración a través del refuerzo estructural utilizando vigas de acompañamiento para el soporte de cargas de la cubierta.		Albañil, ayudante
		Materialidad
		Madera de eucalipto (vigas), tirantes, tiras, clavos, carrizo, cabuya de penco. Membran impermeable, tierra, arena, paja, teja artesanal de 16.5*40cm, canal metálico 20*15cm.
SOLUCIÓN CONSTRUCTIVA

<p>Descripción:</p>	<p>-Preparación: revisar la estructura de madera con el fin detectar pandeos, deterioro de la madera, o posibles problemas de xilófagos o hongos.</p> <p>-Refuerzo: colocar una viga carguera o viga collar para el soporte las cargas provenientes de la estructura de la cubierta sobre los muros, para el caso se utilizará una viga collar que servirá como soporte estructural, como para el amarre de los muros en sus esquinas, la viga collar se estructura con dos viguetas de madera de eucalipto 6cmx8cm que son colocadas paralelamente, para unir las dos viguetas o largueros se utilizará travesaños de madera de 6cmx6cm que serán empalmadas a media madera a una distancia de 40cm.</p> <p>-Viga cumbrera: colocar viga de 15x15cm a 1m de altura sobre el nivel de las vigas de cielo raso, apoyada sobre vigas de soporte de 15x15cm colocados en los extremos de los muros laterales.</p> <p>-Viga de alero: colocar las vigas de alero embebidas en el muro de adobe a una distancia de 75cm, ancladas a la viga collar con un empalme de media madera anclado con clavos de 4", dejando un saliente de 60cm desde el ras del muro.</p> <p>-Tirantes: tirante de 10x10cmx4,5m, previo a la colocación realizar un corte transversal en el extremo de mayor diámetro del tirante para poder asentar sobre la viga de alero, ubicar los tirantes a cada 75cm, anclar la base del tirante a la viga de alero con clavos de 4", anclar con abrazadera metálica de 5x15cmxe= 3mm a la cumbrera, utilizando pernos de anclaje de 2.1/2"x e=4mm.</p> <p>-Tiranteado: colocar tiras de 4x5cm a una distancia de 80cm anclados con clavos de 3" sobre los tirantes en forma transversal.</p> <p>-Estructura de carrizo o caña bambú: colocar anclar el bambú de 3cm de Ø pareado logitudinalmente a una distancia de 80cm con cabuya de penco hacia la estructura de madera en formas pares. Colocar caña bambú de 3 cm de Ø en forma transversal anclada con cabuya de penco de 8 mm entrelazados.</p> <p>-Aislamiento: colocar membrana impermeable de polimero de 1mm a 3mm sobre el carrizo cubriendo toda el área de la cubierta.</p> <p>-Enchacleado: colocar una capa de barro de 5cm batido utilizando las siguientes proporciones: 1 parte de tierra arcillosa a 5mm. 2 partes de arena (que pasen la malla de 5mm) 1/3 de paja cortada a 5cm de largo.</p> <p>-Entejado: colocar las tejas artesanales de 16,5cmx40cm traslapadas 2,5 a 3cm, verificar que las hiladas se mantengan alineadas o paralelas entre si, repetir el proceso hasta cubrir toda el área de cubierta.</p>

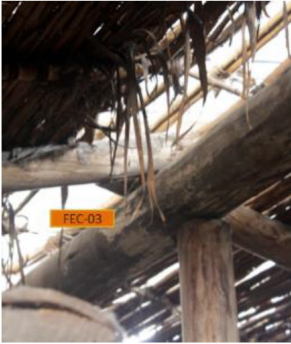
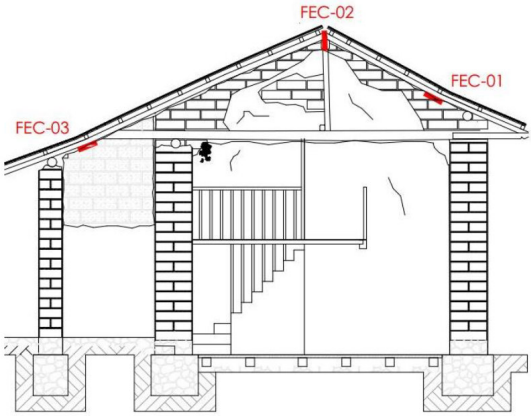
FALLA ESTRUCTURAL CUBIERTA

Ficha patológica 014	Moderado	Ubicación en elevación
Objetivo		Mano de obra
Reestructuración a través del refuerzo estructural utilizando ensamblajes, placas, para el soporte de cargas de la cubierta.		Albañil, ayudante
		Materialidad
		Madera (vigas), tiras, clavos, pernos de anclaje, ángulo metálico, abrazadera metálica.
SOLUCIÓN CONSTRUCTIVA

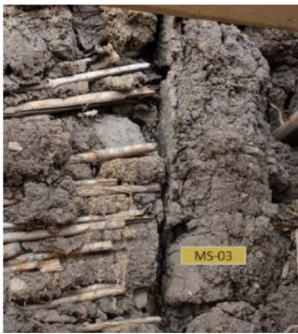
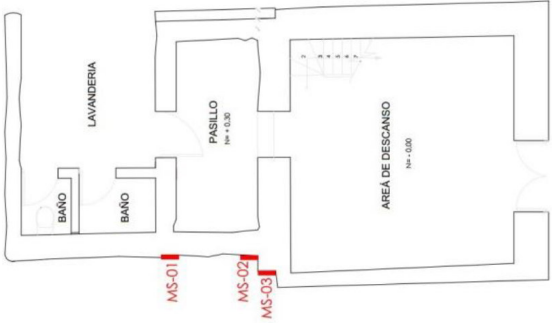
MAMPOSTERÍA SEPARADA, FACHADA LATERAL IZQUIERDA

Ficha patológica 015	Moderado	Ubicación en planta																		
Objetivo		Mano de obra																		
Reestructuración en los encuentros entre los muro de adobe conforme al detalle estructural.		Albañil, ayudante																		
		Materialidad																		
		Adobe de 20x40x15, mortero de barro, paja, drizas de 8mm-12mm, tiras de madera de 10*8*cm*3m, grapas.																		
SOLUCIÓN CONSTRUCTIVA

<p>de 2mm (en proporciones tierra, arena, paja 3:1:1).</p> <p>-Colocación: una vez asentado el adobe sobre su sitio, se presionará ligeramente para que el mortero tienda a llenar la junta vertical y garantice el contacto con toda la cara plana inferior del adobe. se puede golpear ligeramente en su centro no se puede colocar pesos adicionales sobre le mismo.</p> <p>-Junta vertical: se debe llenar con mortero el resto de la junta vertical que no haya sido cubierta y se distribuirá una capa de mortero, alternando las juntas verticales para lograr un buen amarre, las juntas horizontales y verticales deben quedar completamente llenas de mortero el espesor de las juntas debe ser uniforme y constante de 2cm.</p> <p>-Recomendación: los adobes se asentaran hasta cubrir una altura maxima de 1.20mts por jornada de trabajo. Para proseguir con la elevación del muro se dejara reposar el adobe recientemente asentado un minimo de 12 horas.</p> <p>-Refuerzos: drizas náutica de alta tenacidad, diámetro = 8, 10 o 12 mm, mediante el sistema se puede realizar el reforzamiento que funciona como una malla que sirve de amarre para el soporte estructural de los muros de adobe, el proceso de anclado funciona por nudos conformando un elvonte para brinbar estabilidad al muro de adobe, las drizas deben ser ancladas mediante nudos a una distancia de 30cm a 50cm, los nudos en los extremos del muro deben realizarse a una distancia de 20cm las drizas seran ancladas mediante perforaciones en los muros traspasando el muro generando una malla en forma vertical como horizontal. Por intermedio de la utilización de refuerzos de madera en el caso la viga collar se colocada en la parte superior del muro, que sirve para unir los muros como para anclar las drizas utilizando grapas de 1 1/4"x 6 mm.</p>

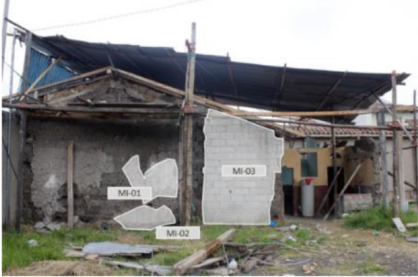
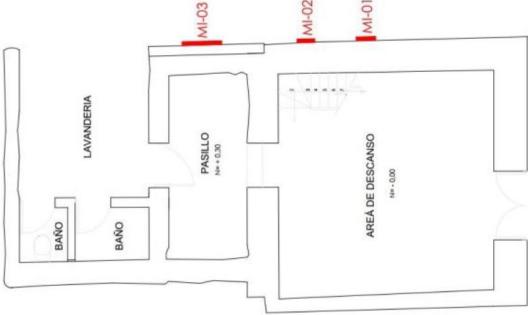
MATERIAL INCOMPATIBLE, FACHADA LATERAL DERECHA

Ficha patológica 016	Severo	Ubicación en planta
Objetivo		Mano de obra
Liberar material incompatible e incorporar mampostería de adobe para devolver la integridad a la edificación.		Albañil, ayudante
		Materialidad
		Adobe de 20x40x15, mortero de barro pastoso, paja de 5cm a 15cm, drizas de 8mm a 12mm, carrizo o bambú de 25mm madera
SOLUCIÓN CONSTRUCTIVA

<p>de barro en el muro.</p> <ul style="list-style-type: none">-Primera hilada: la primera hilada será colocada siguiendo el aparejo a tizon y la segunda hilada a sogas que se encuentran en el muro.-Segunda hilada: la segunda hilada será colocada a sogas que se encuentran en el muro.-Los adobes: antes de ser colocados deben ser humedecidos mediante la inmersión en agua, para que queden bien embebidos y no absorban el agua del mortero.-El mortero en proporciones aproximadas será de tierra que pase por la malla de 2mm (en proporciones tierra, arena, paja 3:1:1).-Colocación: una vez asentado el adobe sobre su sitio, se presionará ligeramente para que el mortero tienda a llenar la junta vertical y garantice el contacto con toda la cara plana inferior del adobe. se puede golpear ligeramente en su centro no se puede colocar pesos adicionales sobre el mismo.-Junta vertical: se debe llenar con mortero el resto de la junta vertical que no haya sido cubierta y se distribuirá una capa de mortero, alternando las juntas verticales para lograr un buen amarre, las juntas horizontales y verticales deben quedar completamente llenas de mortero el espesor de las juntas debe ser uniforme y constante de 2cm.-Recomendación: los adobes se asentaran hasta cubrir una altura máxima de 1.20mts por jornada de trabajo. Para proseguir con la elevación del muro se dejara reposar el adobe recientemente asentado un mínimo de 12 horas.-Refuerzos: se colocará refuerzos de caña de bambú de 25mm verticalmente en el centro del muro a una distancia de 60cm y horizontalmente cada 4 hiladas de adobe cañas divididas por la mitad.-Drizas: Driza náutica de alta tenacidad. Diámetro: 8, 10 o 12 mm, mediante el sistema se puede realizar el reforzamiento que funciona como una malla que sirve de amarre para el soporte estructural de los muros de adobe, el proceso de anclado funciona por nudos conformando un elvonte para brindar estabilidad al muro de adobe, las drizas deben ser ancladas mediante nudos a una distancia de 30cm a 50cm, los nudos en los extremos del muro deben realizarse a una distancia de 20cm las drizas serán ancladas mediante perforaciones en los muros traspasando el muro generando una malla en forma vertical como horizontal. Por intermedio de la utilización de refuerzos de madera en el caso la viga collar se coloca en la parte superior del muro, que sirve para unir los muros como para anclar las drizas utilizando grapas de 1 1/4" x 6mm.

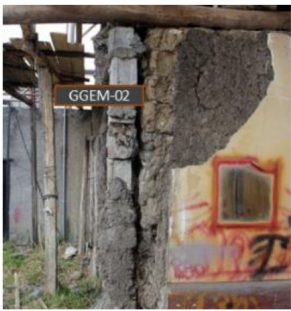
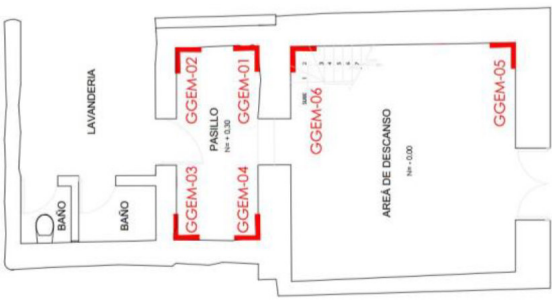
<p>GRIETA GRAVE ENCUENTRO DE MUROS, FACHADA POSTERIOR</p>

<p>Ficha patológica 018</p>	<p>Severo</p>
<p>Objetivo</p>	
<p>Liberación, Restructuración del encuentro entre los muros de adobe, mediante el refuerzo estructural para devolver la integridad de la edificación.</p>	<p>Ubicación en planta</p>
	<p>Mano de obra</p>
	<p>Albañil, ayudante</p>
<p>Materialidad</p>	
<p>Tierra, arena, paja, tiras de 10*8cm*3m y 6*6cm para armar viga collar, tiras madera de 6x6xcm de eucalipto, clavos, amarres de madera, drizas, grapas.</p>

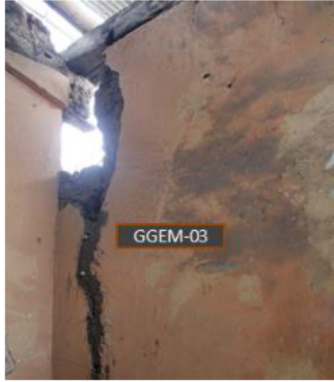
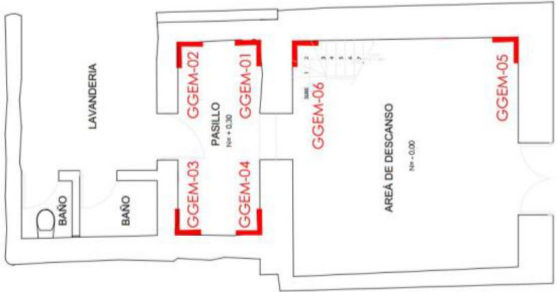
GRIETA GRAVE ENCUENTRO DE MUROS, FACHADA LATERAL IZQUIERDA

Ficha patológica 019	Severo
Ubicación en planta	
Objetivo	
Liberación, Restructuración del encuentro entre los muros de adobe, mediante el refuerzo estructural para devolver la integridad de la edificación.	
Mano de obra	
Albañil, ayudante	
Materialidad	
Tierra, arena, paja, tiras de 10*8cm*3m y 6*6cm para armar viga collar, tiras madera de 6x6cm de eucalipto, clavos, amarres de madera, drizas, grapas.	
SOLUCIÓN CONSTRUCTIVA

Descripción:	<p>-Preparación: revisar quitar el revestimiento del muro en la esquina para verificar la gravedad de la grieta, retirar unos 50cm desde la esquina de cada muro de adobe</p> <p>-Agregar refuerzos: amarres de madera de 6cmx6cmx80cm empalmadas en la esquina utilizando el empalme cola de milano, la unión sera anclada con un tarugo o espiga de madera de 5cm de logitud por 8mm de Ø, hacer una perforación de 8mm de Ø en el centro de la unión esquinera de las tiras, luego colocar el taco de madera untado con cola blanca en la perforación realizada y dejar secar.</p> <p>-Colocación: una vez realizado el refuerzo de madera efectuar una excavacion en los muros de 4cmx4cm teniendo en cuenta una separación del piso de 30cm y entre amarres 1.2m, los amarre de madera deben quedar embebido al ras del</p>
---------------------	--

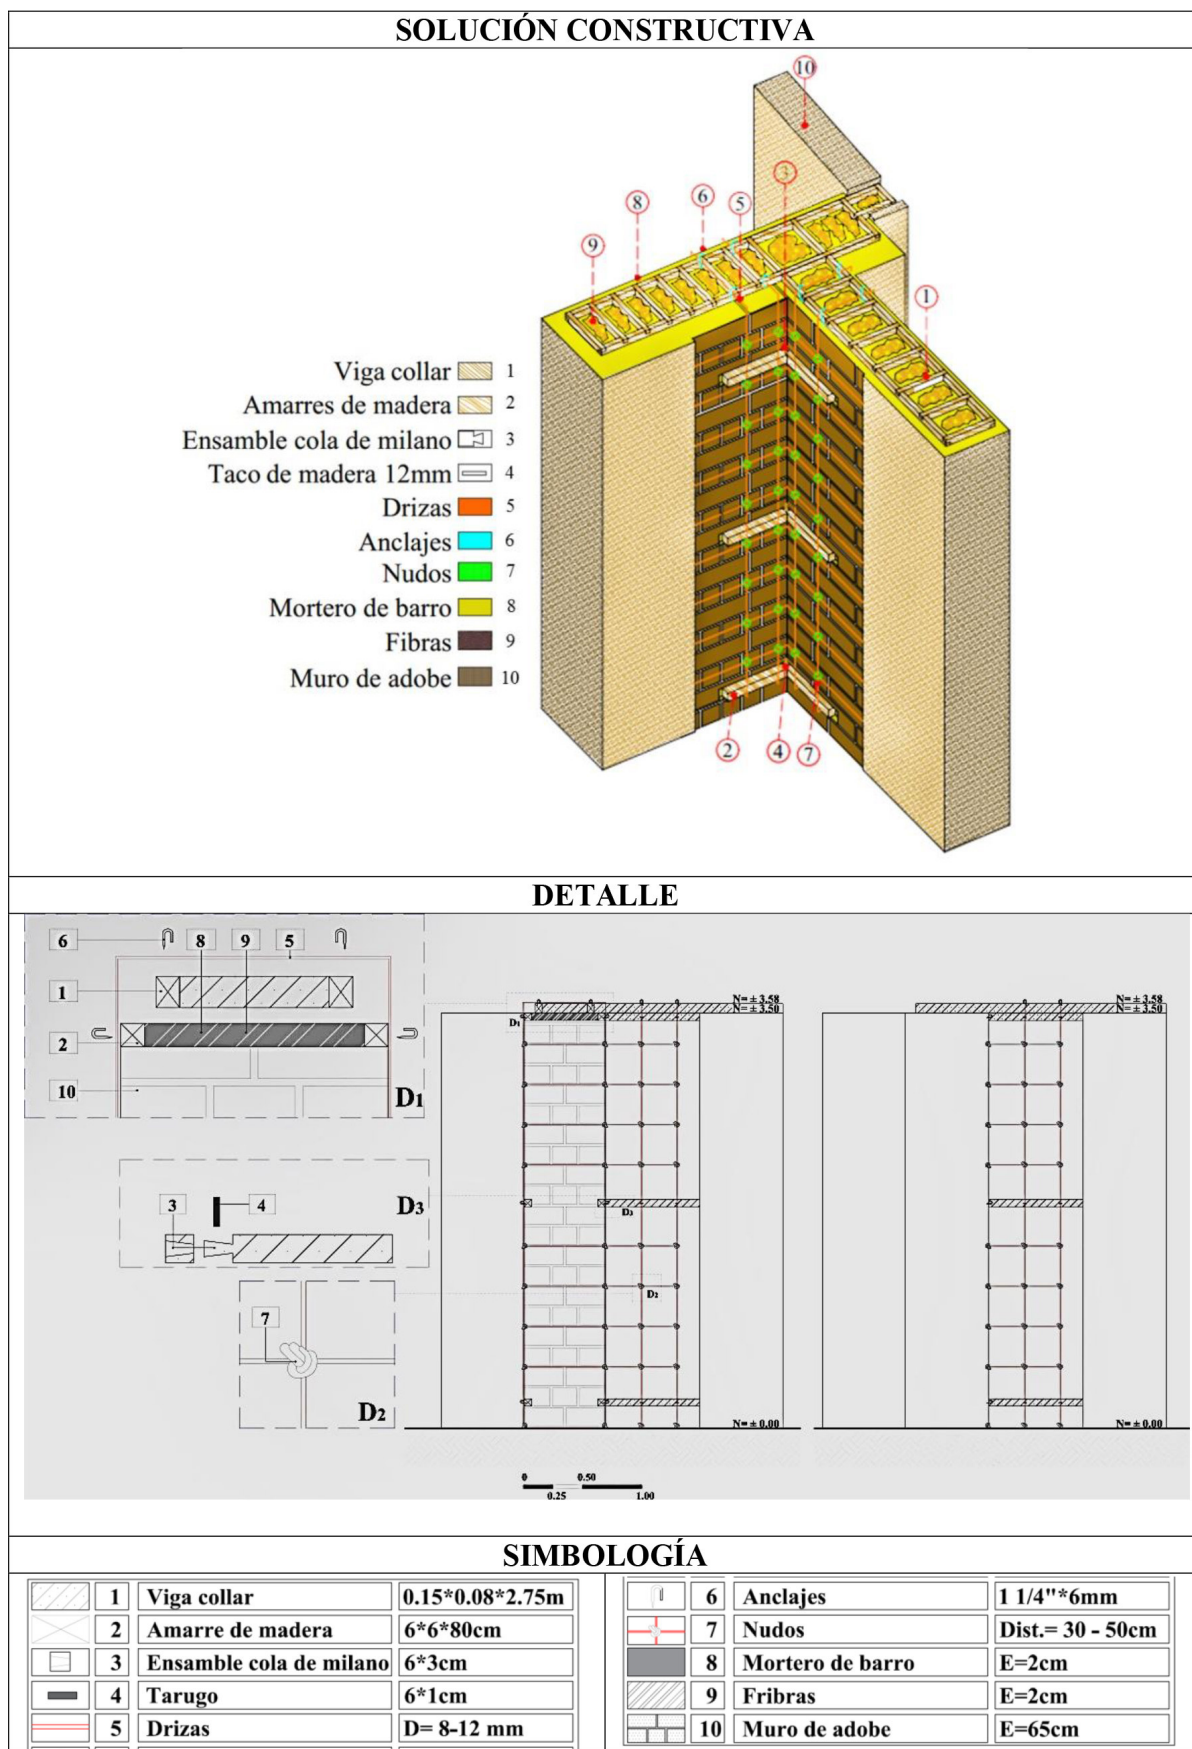
GRIETA GRAVE ENCUESTRO DE MURO ESQUINERO

Ficha patológica 020	Severo
<p align="center">Objetivo</p>	
<p>Liberación, Restructuración del encuentro entre los muros de adobe, mediante el refuerzo estructural para devolver la integridad de la edificación.</p>	<p align="center">Ubicación en planta</p>
	<p align="center">Mano de obra</p>
	<p align="center">Albañil, ayudante</p>
<p align="center">Materialidad</p>	
<p>Tierra, arena, paja, tiras de 10*8cm*3m y 6*6cm para armar viga collar, tiras madera de 6x6xcm de eucalipto, clavos, amarres de madera, drizas, grapas.</p>

ESPECIFICACIONES TÉCNICAS	
<p>Viga collar de refuerzo. Madera de eupcalito de 10*8*cm*3m, para los travesaños 4*5cm anclar con clavos ACERO SAE 1008. (2”), (3”), (4”), utilizar un destaje a media madera.</p> <p>Amarres de madera. 6cmx6cmx80cm empalme cola de milano de 3cm en el extremo de la tira de eucalipto. Utilizar tarugo o espiga de madera para anclar de 5cm de logitud por 8mm de Ø.</p> <p>Driza. Náutica de alta tenacidad diámetro: 8, 10 o 12 mm</p> <p>Nudos. En ocho o lasca y nudo simple una distancia de 30cm a 50cm</p> <p>Grapas. 11/4”x 6 mm, anclar las drizas a la viga collar y los amarres o llaves de madera</p> <p>Mortero. Proporciones tierra, arena, paja en 3:1:1, utilizar fibras 2mm*15cm o paja de 15cm para rellenar los espacios de la viga collar.</p>	
Descripción:	<p>-Preparación: revisar quitar el revestimiento del muro en la esquina para verificar la gravedad de la grieta, retirar unos 50cm desde la esquina de cada muro de adobe</p> <p>-Agregar refuerzos: amarres de madera de 6cmx6cmx80cm empalmadas en la esquina utilizando el empalme cola de milano, la unión sera anclada con un taco de madera de 5cm de logitud por 8mm de Ø, hacer una perforación de 8mm de Ø en el centro de la unión esquinera de las tiras, luego colocar el taco de madera untado con cola blanca en la perforación realizada y dejar secar.</p> <p>-Colocación: una vez realizado el refuerzo de madera efectuar una excavacion en los muros de 4cmx4cm teniendo en cuenta una separación del piso de 30cm y entre amarres 1.2m, los amarre de madera deben quedar embebido al ras del muro teniendo en cuenta el revestimiento o revoque, por efectos de dejar visible la inttervención realizada en el muro.</p> <p>-Amarre de madera sobre el muro: colocar un amarre de madera sobre los muros, para el caso se utilizará una viga collar que servirá como soporte estructural, como para el amarre de los muros en sus esquinas, la viga collar se estructura con dos viguetas de madera de eucalipto 6cmx8cm que son colocadas paralelamente, para unir las dos viguetas o largueros se utilizará travesaños de madera de 6cmx6cm que serán empalmadas a media madera a una distancia de 40cm.</p> <p>-Drizas: Driza náutica de alta tenacidad. Diámetro: 8, 10 o 12 mm, mediante el sistema se puede realizar el reforzamiento que funciona como una malla que sirve de amarre para el soporte estructural de los muros de adobe, el proceso de anclado funciona por nudos conformando un elvonte para brinbar estabilidad al muro de adobe, las drizas deben ser ancladas mediante nudos a una distancia de 30cm a 50cm, los nudos en los extremos del muro deben realizarse a una distancia de 20cm las drizas seran ancladas mediante perforaciones en los muros traspasando el muro generando una malla en forma vertical como horizontal. Por intermedio de la utilización de refuerzos de madera en el caso la viga collar se colocada en la parte superior del muro, que sirve para unir los muros como para anclar las drizas utilizando grapas de 11/4”x 6 mm.</p>
