**UNIVERSIDAD
CATÓLICA DE CUENCA**
COMUNIDAD EDUCATIVA AL SERVICIO DEL PUEBLO

CARRERA DE ARQUITECTURA Y URBANISMO

**Análisis de los procesos patológicos
del adobe y compatibilidad de
materiales en el patrimonio edificado
vernáculo caso de estudio Centro
Histórico de Cuenca**

Julio - 2019

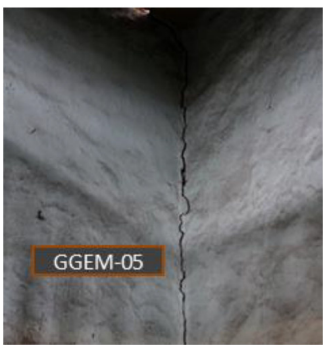
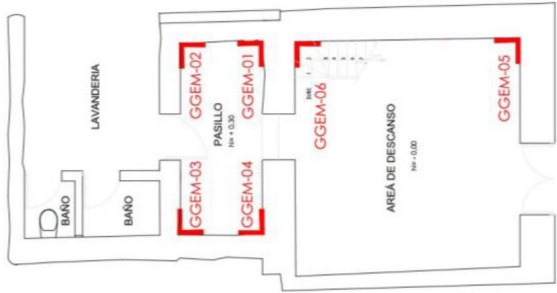
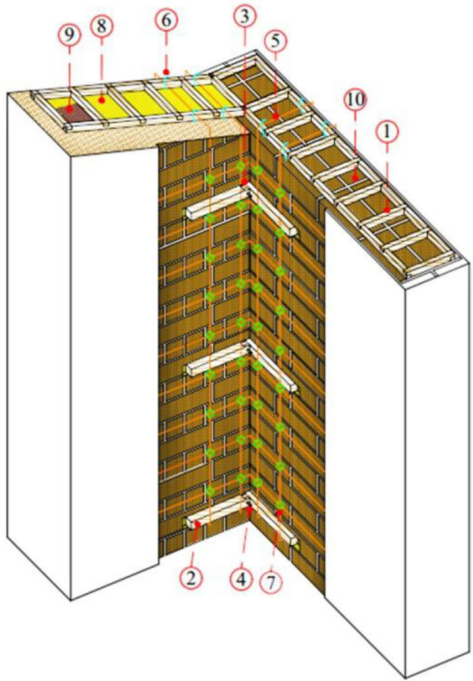
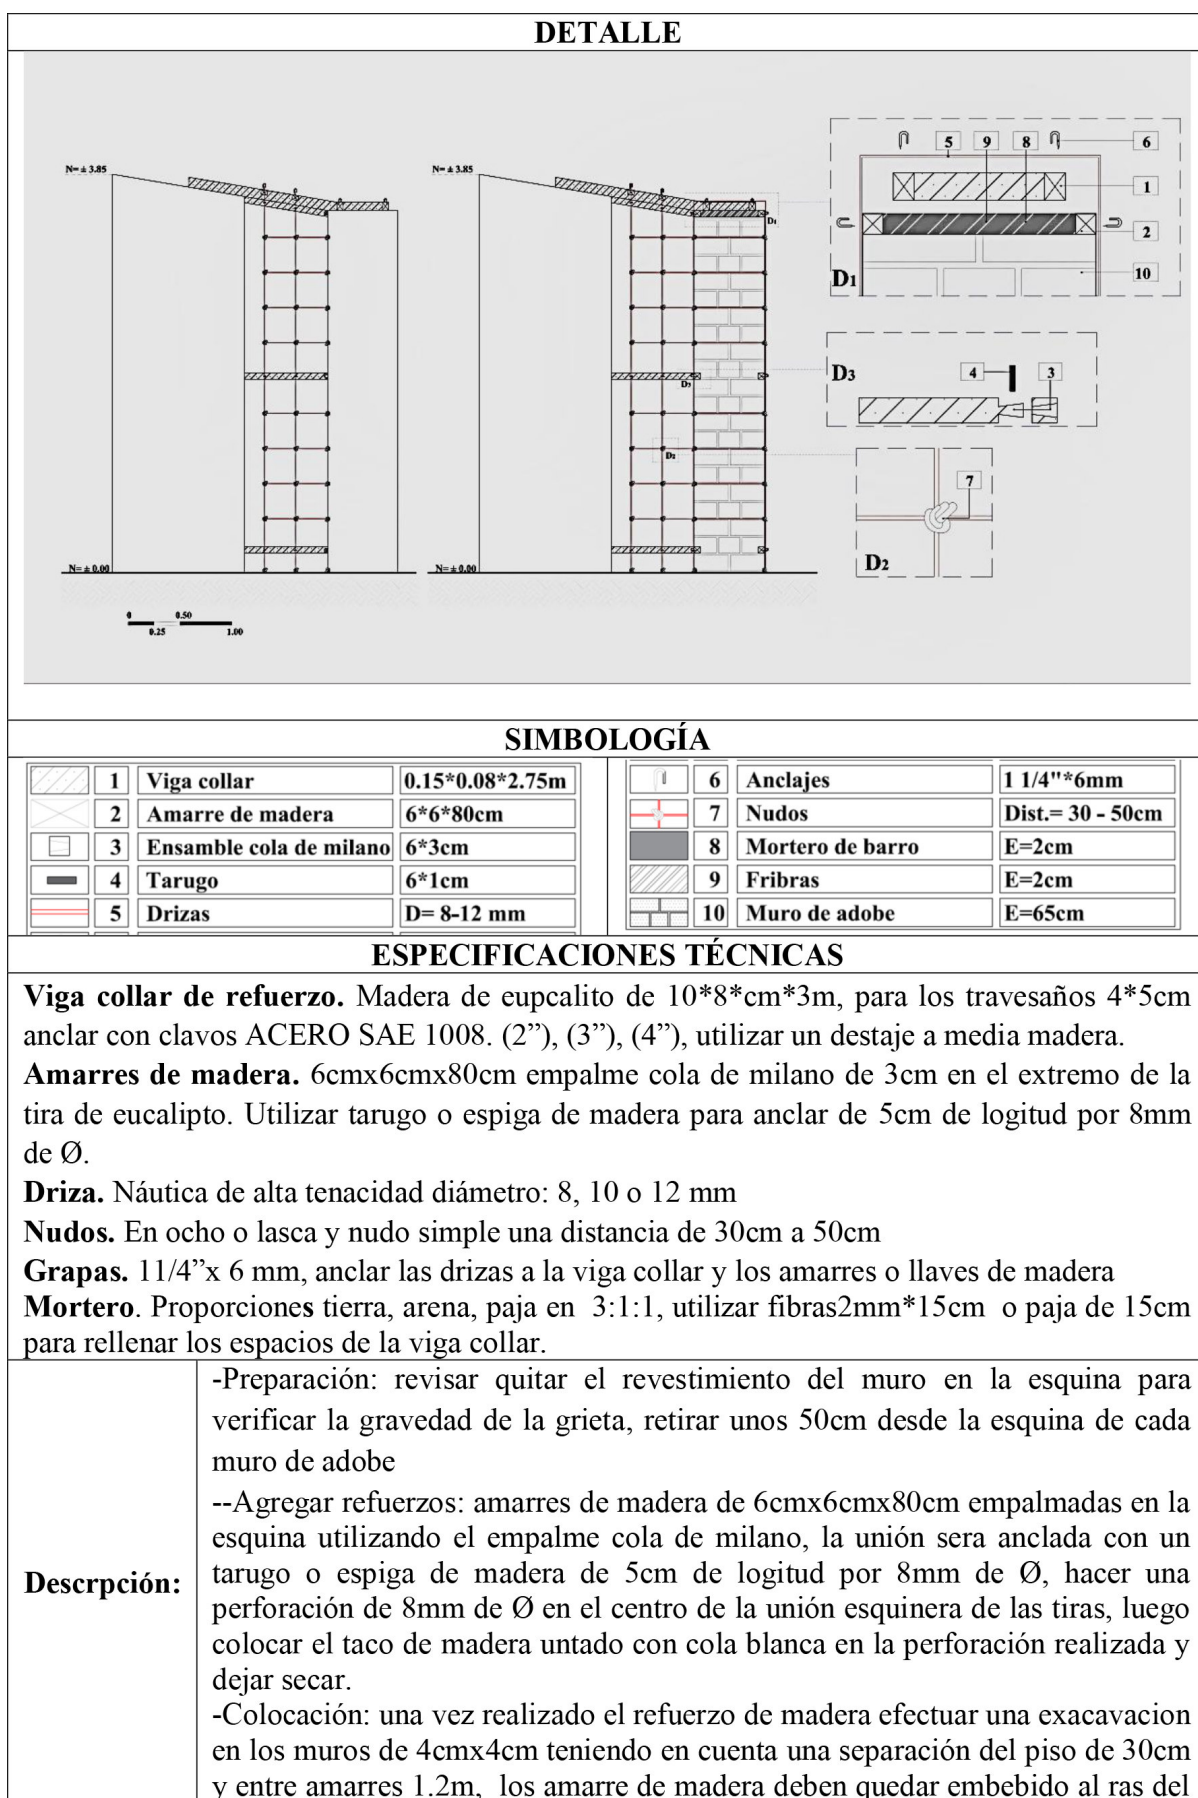
Tabla 3.22: SOLUCIÓN CONSTRUCTIVA PARA LA FICHA 021 DEL DIAGNÓSTICO FUENTE. ÁREAS HISTÓRICAS Y PATRIMONIALES AÑO 2018. ELABORACIÓN. FRANCISCO PIEDRA

GRIETA GRAVE ENCUETRO DE MUROS FACHADA FRONTAL, FACHADA LATERAL DERECHA

Ficha patológica 021	Severo	Ubicación en planta
Objetivo		Mano de obra
Liberación, Restructuración del encuentro entre los muros de adobe, mediante el refuerzo estructural para devolver la integridad de la edificación.		Albañil, ayudante
		Materialidad
		Tierra, arena, paja, tiras de 10*8cm*3m y 6*6cm para armar viga collar, tiras madera de 6x6cm de eucalipto, clavos, amarres de madera, drizas, grapas.
SOLUCIÓN CONSTRUCTIVA

<p>muro teniendo en cuenta el revestimiento o revoque, por efectos de dejar visible la intervención realizada en el muro.</p> <p>-Amarre de madera sobre el muro: colocar un amarre de madera sobre los muros, para el caso se utilizará una viga collar que servirá como soporte estructural, como para el amarre de los muros en sus esquinas, la viga collar se estructura con dos viguetas de madera de eucalipto 6cmx8cm que son colocadas paralelamente, para unir las dos viguetas o largueros se utilizará travesaños de madera de 6cmx6cm que serán empalmadas a media madera a una distancia de 40cm.</p> <p>-Drizas: Driza náutica de alta tenacidad. Diámetro: 8, 10 o 12 mm, mediante el sistema se puede realizar el reforzamiento que funciona como una malla que sirve de amarre para el soporte estructural de los muros de adobe, el proceso de anclado funciona por nudos conformando un elvonte para brindar estabilidad al muro de adobe, las drizas deben ser ancladas mediante nudos a una distancia de 30cm a 50cm, los nudos en los extremos del muro deben realizarse a una distancia de 20cm las drizas serán ancladas mediante perforaciones en los muros traspasando el muro generando una malla en forma vertical como horizontal. Por intermedio de la utilización de refuerzos de madera en el caso la viga collar se colocada en la parte superior del muro, que sirve para unir los muros como para anclar las drizas utilizando grapas de 1 1/4”x 6 mm.</p>

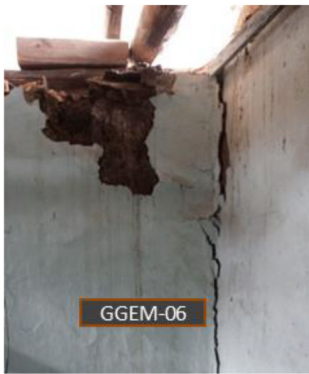
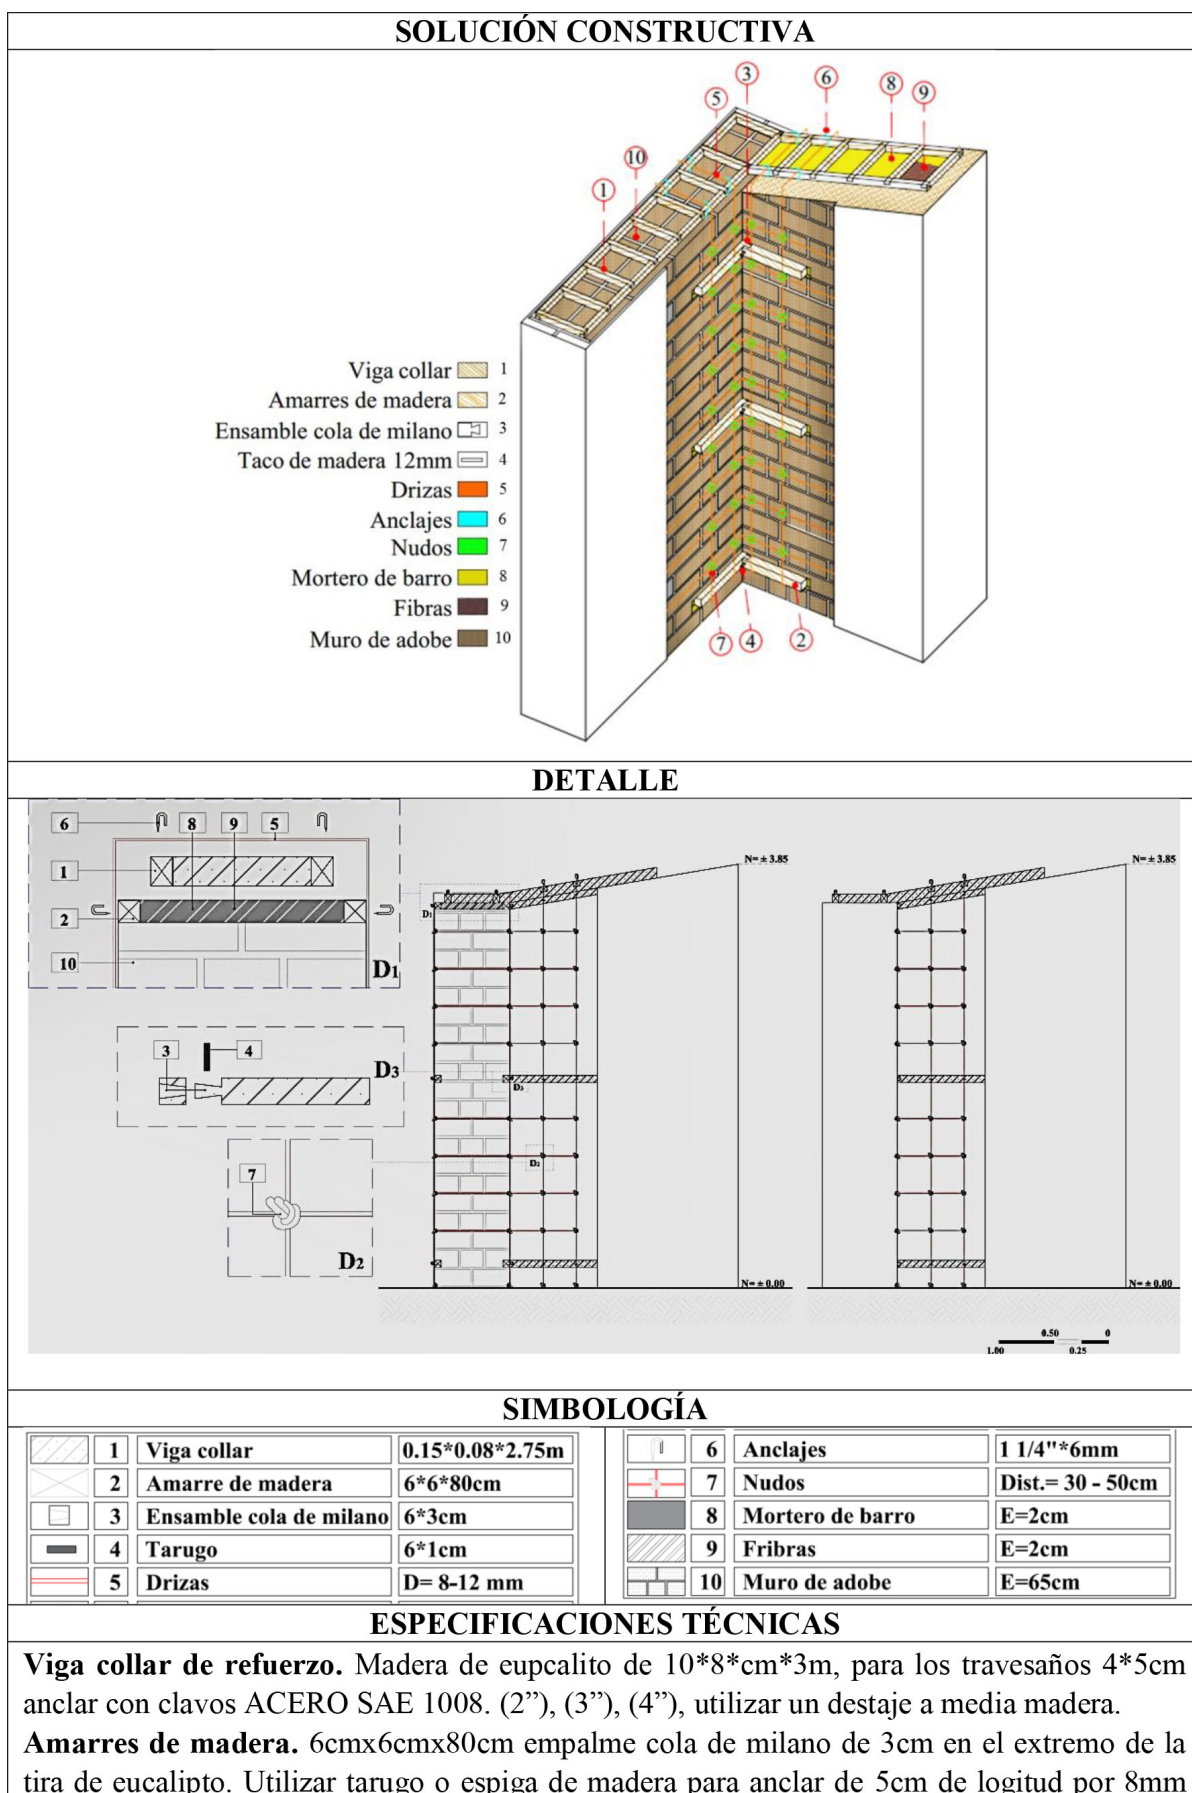
Tabla 3.23: SOLUCIÓN CONSTRUCTIVA PARA LA FICHA 022 DEL DIAGNÓSTICO FUENTE. ÁREAS HISTÓRICAS Y PATRIMONIALES AÑO 2018. ELABORACIÓN. FRANCISCO PIEDRA

<p>GRIETA GRAVE ENCUETRO DE MUROS FACHADA FRONTAL, FACHADA LATERAL DERECHA</p>

<p>Ficha patológica 022</p>	<p>Severo</p>	<p>Ubicación en planta</p>
<p>Objetivo</p>		<p>Mano de obra</p>
<p>Liberación, Restructuración del encuentro entre los muros de adobe, mediante el refuerzo estructural para devolver la integridad de la edificación.</p>		<p>Albañil, ayudante</p>
		<p>Materialidad</p>
		<p>Tierra, arena, paja, tiras de 10*8cm*3m y 6*6cm para armar viga collar, tiras madera de 6x6xcm de eucalipto, clavos, amarres de madera, drizas, grapas.</p>

<p>de Ø.</p> <p>Driza. Náutica de alta tenacidad diámetro: 8, 10 o 12 mm</p> <p>Nudos. En ocho o lasca y nudo simple una distancia de 30cm a 50cm</p> <p>Grapas. 11/4”x 6 mm, anclar las drizas a la viga collar y los amarres o llaves de madera</p> <p>Mortero. Proporciones tierra, arena, paja en 3:1:1, utilizar fibras 2mm*15cm o paja de 15cm para rellenar los espacios de la viga collar.</p> <p>Descripción:</p>	<p>-Preparación: revisar quitar el revestimiento del muro en la esquina para verificar la gravedad de la grieta, retirar unos 50cm desde la esquina de cada muro de adobe</p> <p>-Agregar refuerzos: amarres de madera de 6cmx6cmx80cm empalmadas en la esquina utilizando el empalme cola de milano, la unión sera anclada con un tarugo o espiga de madera de 5cm de logitud por 8mm de Ø, hacer una perforación de 8mm de Ø en el centro de la unión esquinera de las tiras, luego colocar el taco de madera untado con cola blanca en la perforación realizada y dejar secar.</p> <p>-Colocación: una vez realizado el refuerzo de madera efectuar una excavacion en los muros de 4cmx4cm teniendo en cuenta una separación del piso de 30cm y entre amarres 1.2m, los amarre de madera deben quedar embebido al ras del muro teniendo en cuenta el revestimiento o revoque, por efectos de dejar visible la inttervención realizada en el muro.</p> <p>-Amarre de madera sobre el muro: colocar un amarre de madera sobre los muros, para el caso se utilizará una viga collar que servirá como soporte estructural, como para el amarre de los muros en sus esquinas, la viga collar se estructura con dos viguetas de madera de eucalipto 6cmx8cm que son colocadas paralelamente, para unir las dos viguetas o largueros se utilizará travesaños de madera de 6cmx6cm que serán empalmadas a media madera a una distancia de 40cm.</p> <p>-Drizas: Driza náutica de alta tenacidad. Diámetro: 8, 10 o 12 mm, mediante el sistema se puede realizar el reforzamiento que funciona como una malla que sirve de amarre para el soporte estructural de los muros de adobe, el proceso de anclado funciona por nudos conformando un elvonte para brinbar estabilidad al muro de adobe, las drizas deben ser ancladas mediante nudos a una distancia de 30cm a 50cm, los nudos en los extremos del muro deben realizarse a una distancia de 20cm las drizas seran ancladas mediante perforaciones en los muros traspasando el muro generando una malla en forma vertical como horizontal. Por intermedio de la utilización de refuerzos de madera en el caso la viga collar se colocada en la parte superior del muro, que sirve para unir los muros como para anclar las drizas utilizando grapas de 11/4”x 6 mm.</p>
