UNIVERSIDAD  
CATÓLICA DE CUENCA  
COMUNIDAD EDUCATIVA AL SERVICIO DEL PUEBLO

CARRERA DE ARQUITECTURA

**Análisis de patologías de la madera en la arquitectura  
vernácula. Caso de estudio en Minas-Baños**

Noviembre - 2019

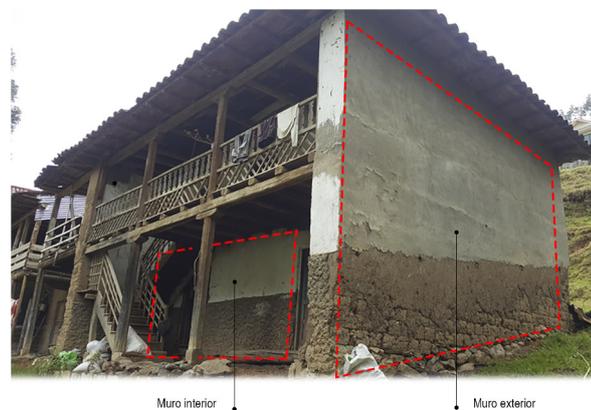
FIGURA 2.22: *Estado actual de los muros de carga externos e internos, C 101*  
**Elaboración:** Autor

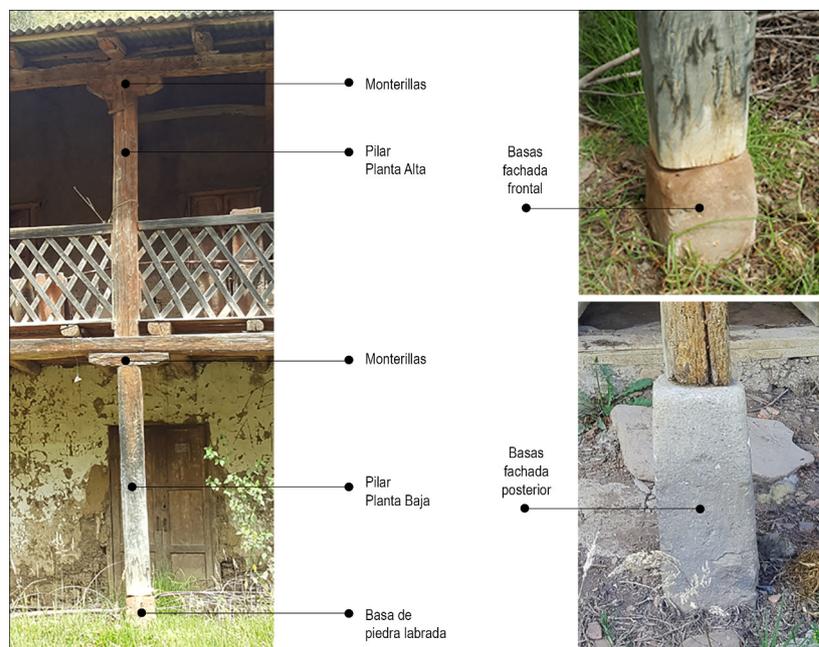
Esta edificación posee columnas en la fachada frontal y en la posterior, el sistema constructivo es muy similar al caso anterior con la diferencia que las basas de las columnas en la fachada posterior son de medidas diferentes. En las columnas de la fachada frontal las basas son de forma cónica con una altura de 30 cm, mientras que en las columnas de la fachada posterior las basas sobresalen una altura de 50 cm. Esto para evitar el contacto con el agua que se genera por la pendiente del terreno.

FIGURA 2.48: Estado actual de las columnas y tipos de basas C 102

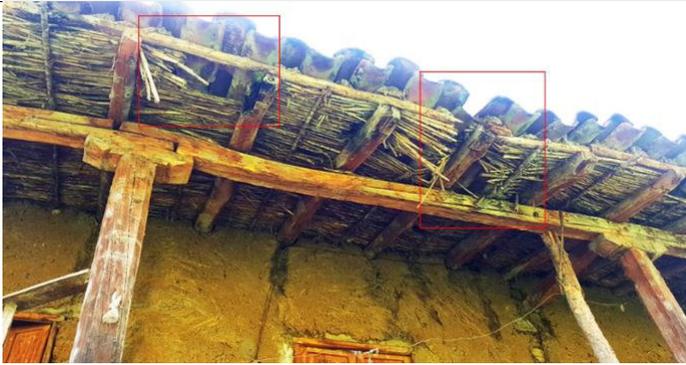
Tabla 3.19: *Daños enchacleado por desplazamientos teja y filtración de agua*

El desplazamiento del entejado ha generado que la lluvia penetre con facilidad al interior de la cubierta, afectando a todos los elementos que la conforman, principalmente al enchacleado, el carrizo presenta pudriciones considerables, ocasionando que el alero colapse casi en su totalidad.

| Patología relacionada con el deterioro en la cubierta | | | | | | |
| C 101 | X | Cama de carrizo o enchacleado | No estructural | X | Malo | X |

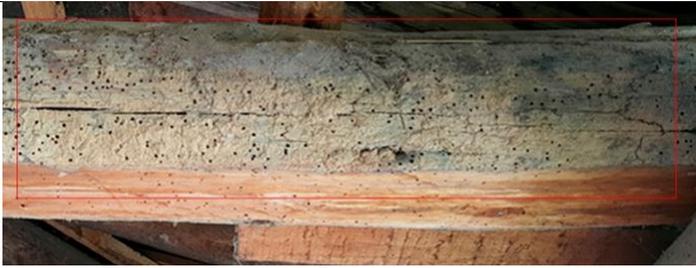
Tabla 3.21: *Daños en envigado de cubierta por insectos coleópteros*

Los anóbidos pertenecen a la familia de los coleópteros o comúnmente conocidos como Carmona polilla, gorgojo, entre otros. Estos insectos miden entre 1 a 2mm de diámetro y su mejor ambiente para el desarrollo es la humedad. Los síntomas se detectan cuando la larva sale del interior del elemento estructural y deja residuos de aserrín en los alrededores de los orificios. Tabla 16.

| Patologías en la cubierta | | | | | | |
|--|---|---|---|---|---|---|
| C 101 | | Envigado de cubierta | No estructural | | Malo | |

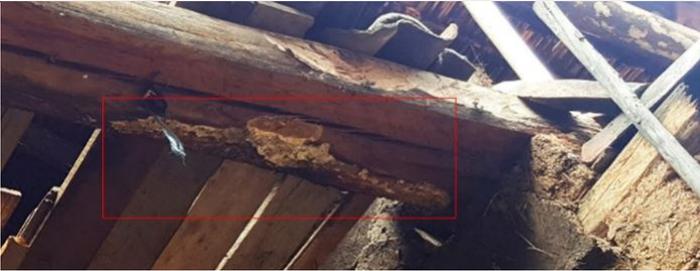
Tabla 3.23: *Daños generados en el envigado de cubierta por ataques de moho*

| Patologías en la cubierta | | | | | | |
|--|---|---|---|---|---|---|
| C 101 | X | Envigado de cubierta | No estructural | | Malo | |

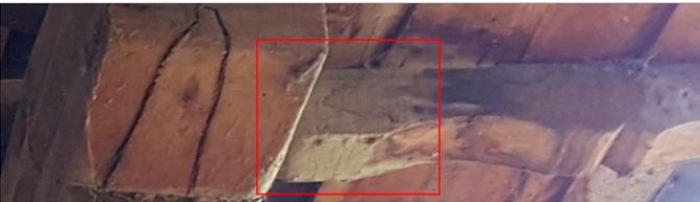
Tabla 3.24: *Daños en canecillos por ataques de hongos cromógenos*

Son hongos que se han alimentado de la albura de la madera, no afectan las paredes de los canecillos tampoco la parte estructural. Los efectos del ataque de estos hongos se aprecian en el cambio de color de la madera, esta tonalidad varía dependiendo del hongo, pudiendo ser de color pardo, rojiza, amarilla o verdosa (Reyes y Zaruma, 2017). Son hongos inofensivos y las afecciones mayores están reflejadas en la parte estética del elemento arquitectónico, sin embargo, son el inicio para que los hongos de pudrición se desarrollen.

| Patologías en la cubierta | | | | | | |
|--|---|---|---|---|---|---|
| C 101 | X | Canecillos | No estructural | X | Malo | |

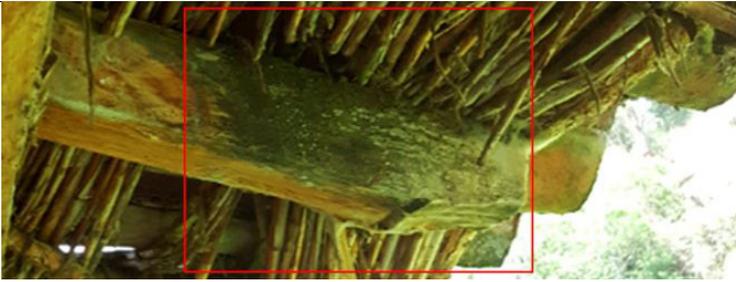
Tabla 3.25: Daños generados en el alero por ataques de hongos cromógenos

| Patologías en la cubierta | | | | | | |
|--|---|---|---|---|---|---|
| C 101 | | Alero | No estructural | X | Malo | |

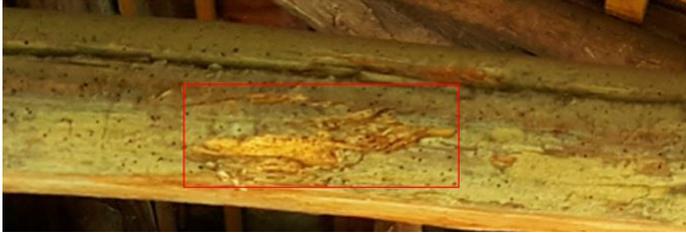
La pudrición parda también está presente en las cubiertas analizadas, se caracteriza por atacar la madera de forma longitudinal y transversal formando cubos que fácilmente son desprendibles. Estos ataques son muy perjudiciales porque no solo afectan de manera considerable la madera sino consigo están presentes larvas que afectan aún más el elemento arquitectónico.

| Patologías en la cubierta | | | | | | |
|--|---|---|---|---|---|--|
| C 101 | | No estructural | | Malo | | |

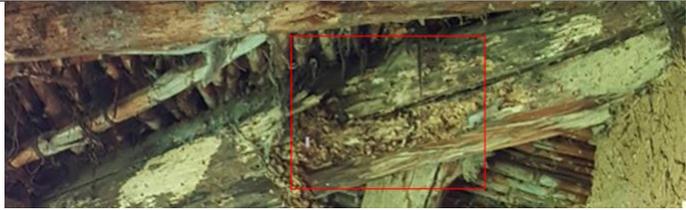
| Patologías en la cubierta | | | | | | |
|--|---|---|---|---|---|--|
| C 101 | | No estructural | | Malo | X | |

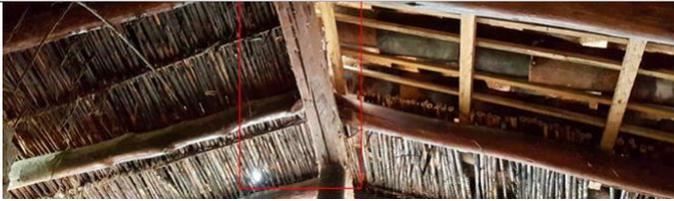
Los casos de estudio presentan estas considerables deformaciones físicas en el cumbrero, en el envigado de cubierta y en las vigas soleras, elementos estructurales que ponen en riesgo la estabilidad de la cubierta.

| Patologías en la cubierta | | | | | | |
|--|---|---|---|---|---|---|
| C 101 | X | Cumbrero | No estructural | | Malo | |

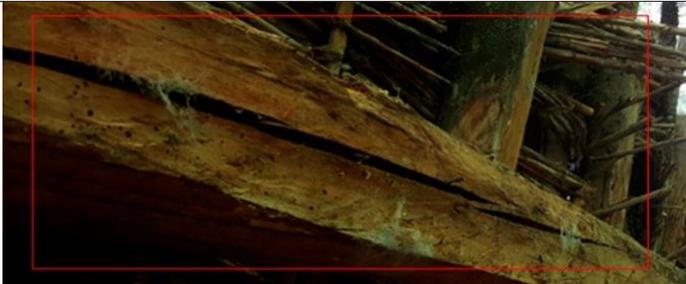
| Patologías en la cubierta | | | | | | |
|--|---|---|---|---|---|---|
| C 101 | | Solera de cubierta | No estructural | | Malo | |

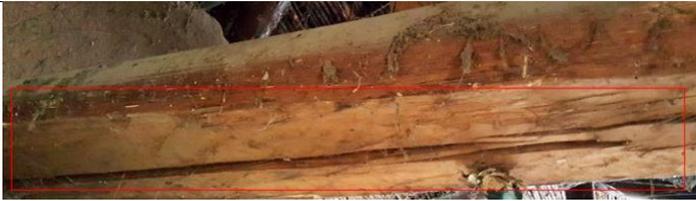
| Patologías en la cubierta | | | | | | |
|--|---|---|---|---|---|---|
| C 101 | | Solera de cubierta | No estructural | | Malo | |

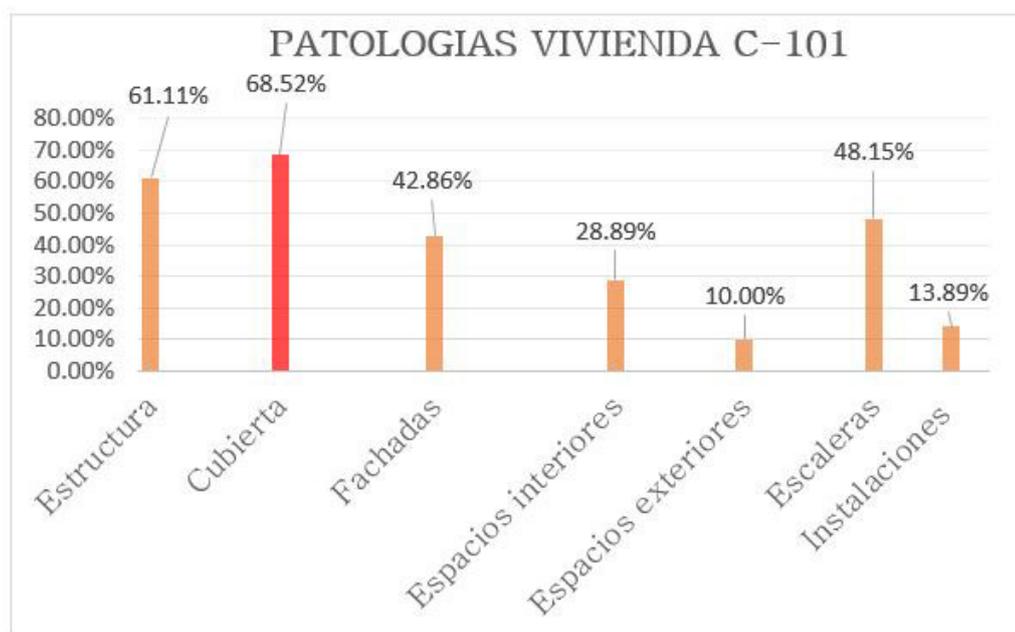
FIGURA 3.35: *Patologías del caso de estudio C 101*

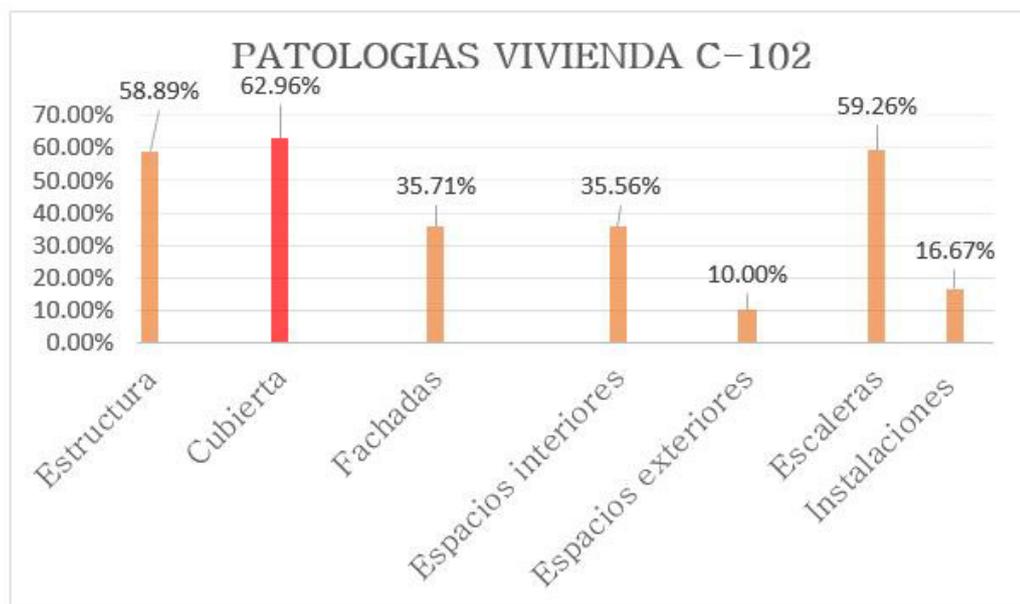
FIGURA 3.36: *Patologías del caso de estudio C 102*

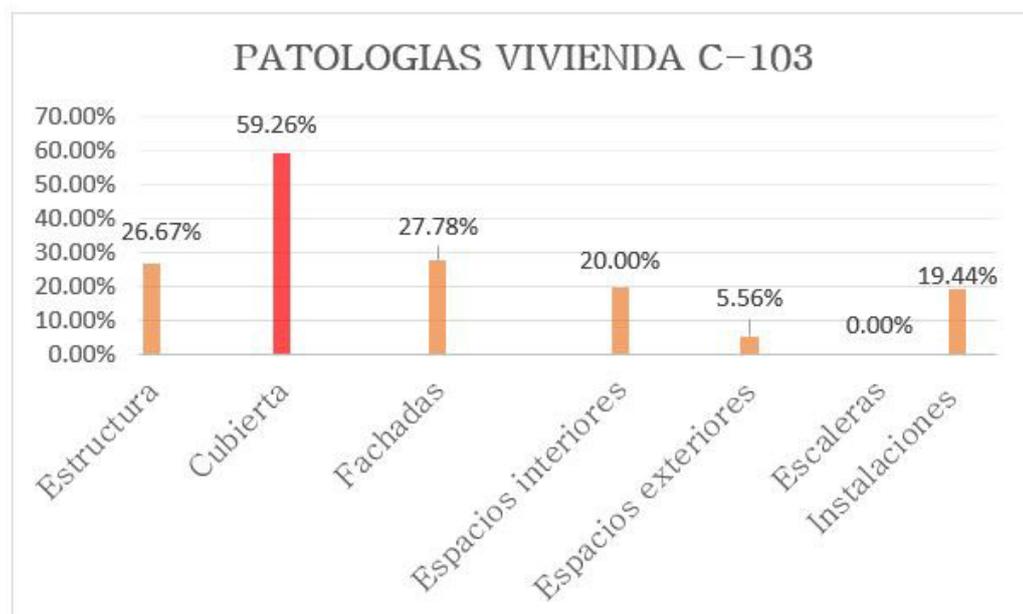
FIGURA 3.37: *Patologías del caso de estudio C 103*
