**UNIVERSIDAD CATÓLICA DE CUENCA**  
**UNIDAD ACADÉMICA DE INGENIERÍA, INDUSTRIA Y**  
**CONSTRUCCIÓN**

**ANTEPROYECTO DE READECUACIÓN DE LA “CASA DE LOS DEBERES Y  
DERECHOS” Y ADAPTACIÓN A NUEVO USO DESTINADO A OFICINAS  
ADMINISTRATIVAS**

**TRABAJO DE GRADUACIÓN PREVIO A LA OBTENCIÓN DEL TÍTULO DE ARQUITECTO**

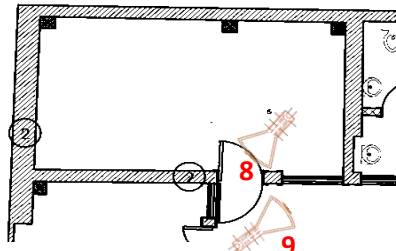
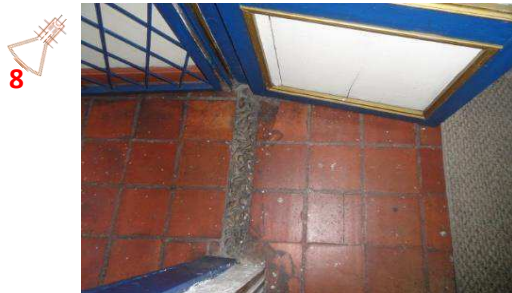
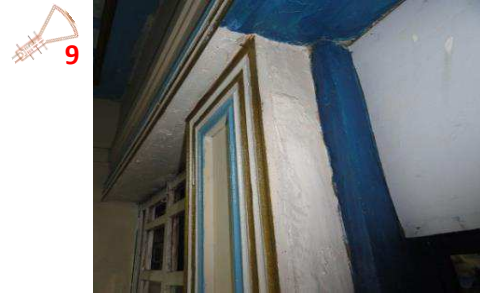
| CODIFICACIÓN | | 1(AB 13) | | | USO | | OFICINA | | |
|---|---|---|---|---|---|---|---|---|---|
| Existe algunos sectores de las molduras de madera que están rellenas con yeso pero no en estado óptimo así mismo existen manchas en el cielo raso paredes. | | | | | | | | | |

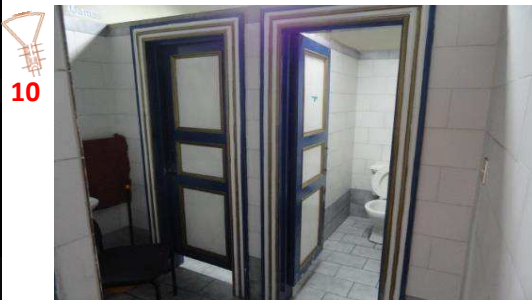
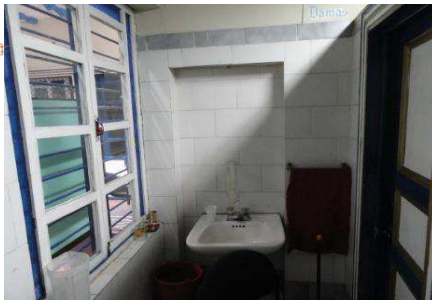
| CODIFICACIÓN | | 1(AB 34) | | | USO | | | BANOS | |
|---|---|---|---|---|---|---|---|---|---|
| Se observa fisuras sobre cerámica en las paredes del ambiente. | | | | | | | | | |

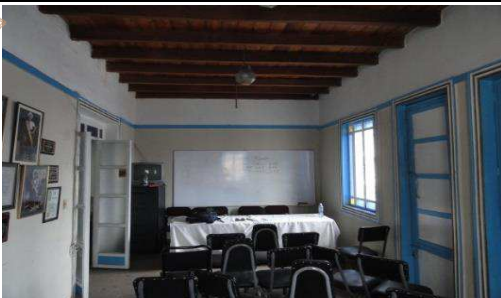
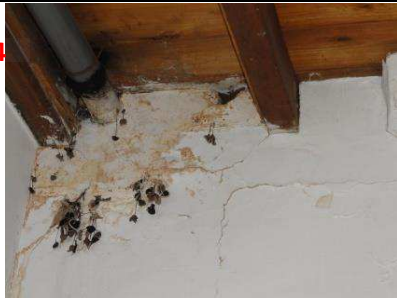
| CODIFICACIÓN | | 1(AD 78) | | | USO | | OFICINA | | |
|---|---|---|---|---|---|---|---|---|---|
| | | ACABADOS | PINTURA DE CAUCHO | | | | | X | MANCHAS Y DETERIORO |
| | | PISO | ALFOMBRA SOBRE MADERA | | | | | X | DESGASTE DETERIORO |
| El enduelado del balcón mal estado al igual q el pasamano, en el interior por donde se encuentra una tubería existe humedad en el muro y además afecta a la estructura de madera (bajante de la terraza). | | | | | | | | | |

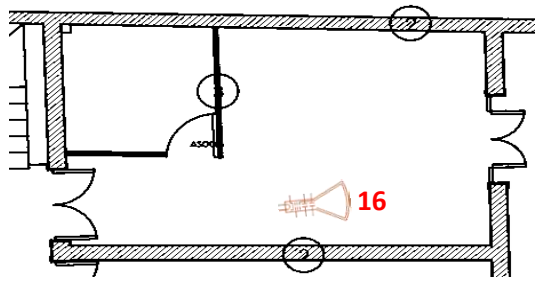
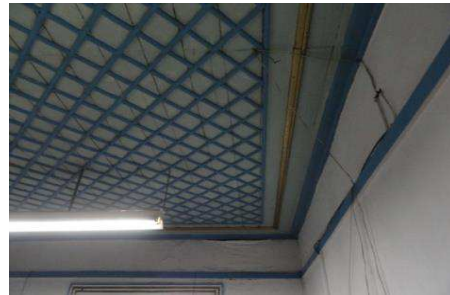
| CODIFICACIÓN | | 2(AC 57) | | | USO | | OFICINA | | |
|---|---|---|---|---|---|---|---|---|---|
| | CIELO RASO | TABLA ENTRAMADO DE MADERA | | | | | X | DETERIORO, FISURAS EN TABLAS | |
| | VENTANAS | VENTANAS CON VIDRIO | | | | X | | DETERIORADAS | |
| Cielo raso original de la casa, tiene un diseño con entramado en forma de rombo. En este ambiente existen tabiques de madera que limitan una estación de radio, Existen cables en algunos lugares sueltos. | | | | | | | | | |

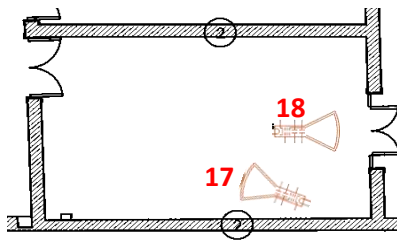
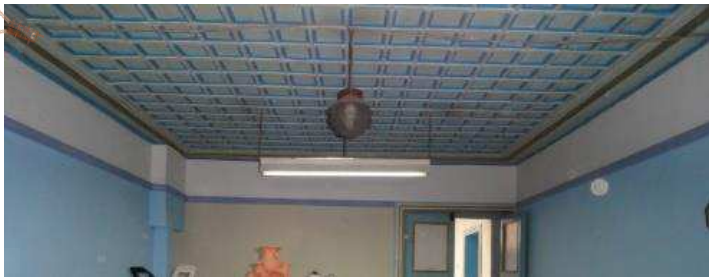
| CODIFICACIÓN | | 2(CD 57) | | | USO | | OFICINA | | |
|---|---|---|---|---|---|---|---|---|---|
| | PISO | | ALFOMBRA SOBRE PISO DE MADERA | | | | | X | DESGASTE DETERIORO, TABLAS FLOJAS |
| | CIELO RASO | | TABLA Y ENTRAMADO DE MADERA | | | | X | | DETERIORO |
| Cielo raso original de la casa, tiene un diseño con entramado en forma de damero. | | | | | | | | | |

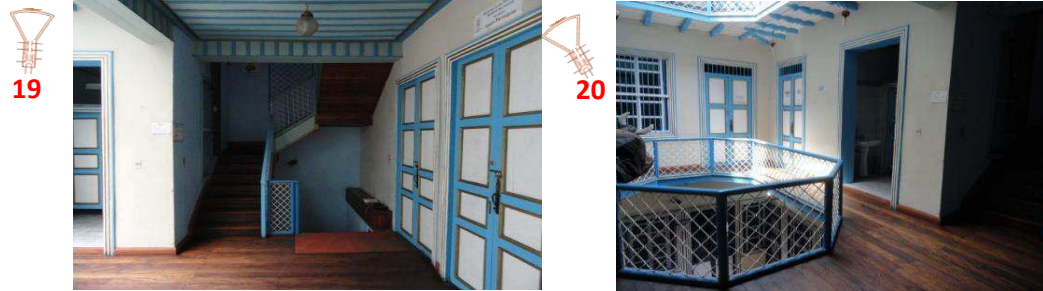
| CODIFICACIÓN | | 2(BD 45) | | | USO | | | GALERIA | | |
|---|---|---|---|---|---|---|---|---|--|--|
| | PISO | TABLON DE MADERA | | | | | X | DESGASTE DETERIORO | | |
| El piso de madera sueno al caminar sobre el debido a que se aflojado por el paso del tiempo y se ha secado la misma madera. | | | | | | | | | | |

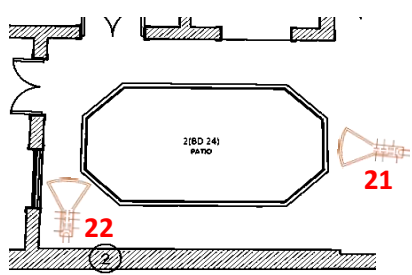
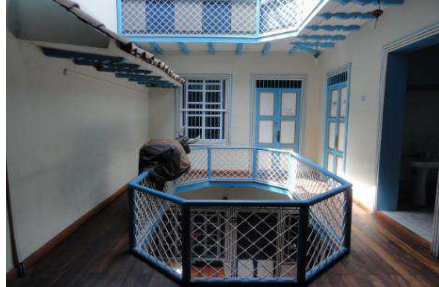
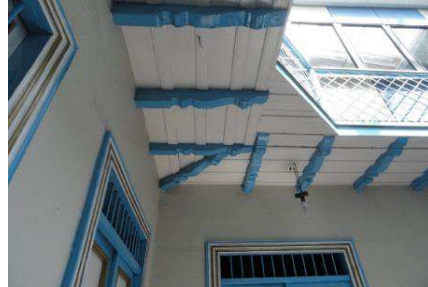
| CODIFICACIÓN | | 2(BD 24) | | | USO | | PASILLO | |
|---|---|---|---|---|---|---|---|---|
| | ACABADOS | PINTURA DE CAUCHO | | | | X | | MANCHAS Y DETERIORO |
| | PISO | MADERA | | | | | X | DESGASTE DETERIORO |
| Existe un tramo de cubierta de teja similar a un alero en el pasillo. | | | | | | | | |

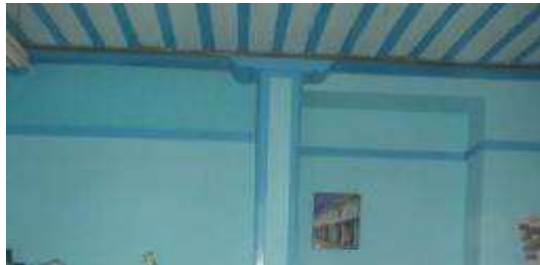
| CODIFICACIÓN | | 2(BD 12) | | | USO | | OFICINA | | |
|---|---|---|---|---|---|---|---|---|---|
| | PISO | | ENDUELADO DE MADERA | | | | | X | DESGASTE DETERIORO |
| En este ambiente se encuentran 3 pilares de madera con monterilla. | | | | | | | | | |

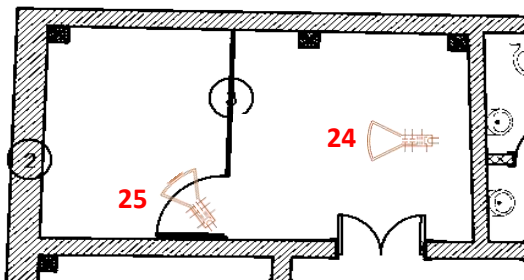
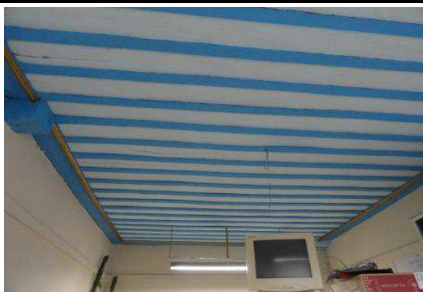
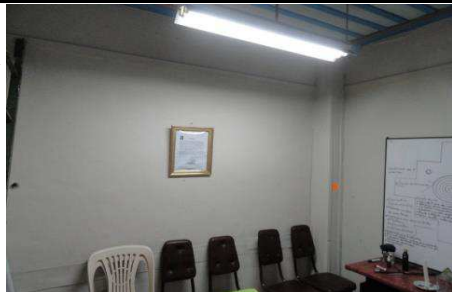
| CODIFICACIÓN | | 2(AB 13) | | | USO | | OFIINA | | |
|---|---|---|---|---|---|---|---|---|---|
| En el ambiente se encuentra un panel de madera con puerta que es divisorio del espacio original. | | | | | | | | | |

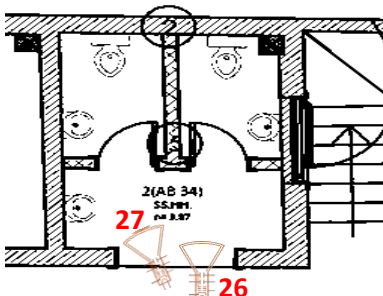
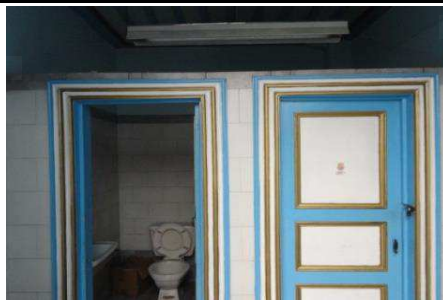
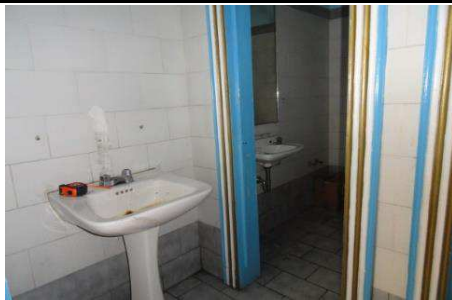
| CODIFICACIÓN | | 2(AB 34) | | | USO | | BAÑOS | | |
|---|---|---|---|---|---|---|---|---|--|
| | ACABADOS | CERAMICA | | | | X | | TRIZADURAS, DETERIORO | |
| | PISO | CERAMICA | | | | | X | DETERIORO | |
| Las baterías están en un nivel más alto que el pasillo. Existe fuga de agua en el baño y una ventana tapiada hacia la grada. Las divisiones interiores son de ladrillo. | | | | | | | | | |

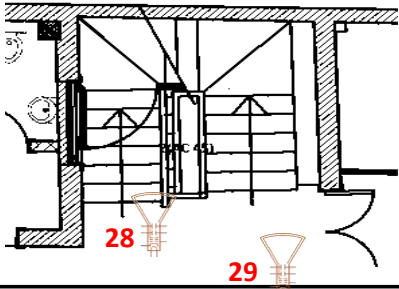
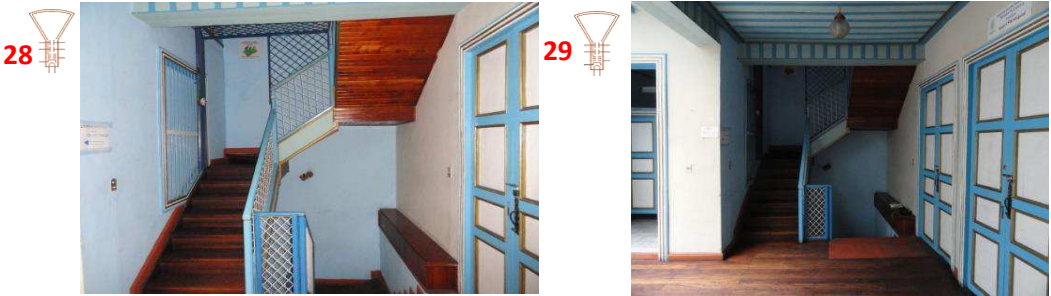
| CODIFICACIÓN | | 2(AB 45) | | | USO | | | ESCALERAS | | | |
|---|---|---|---|---|---|---|---|---|--|--|--|
| PISO | | MADERA | | | | | X | DESGASTE DETERIORO | | | |
| ESTRUCTURA | | MADERA ORIGINAL | | | | X | | DETERIORO | | | |
| Hacia este lado existe una ventana que se encuentra tapada. | | | | | | | | | | | |

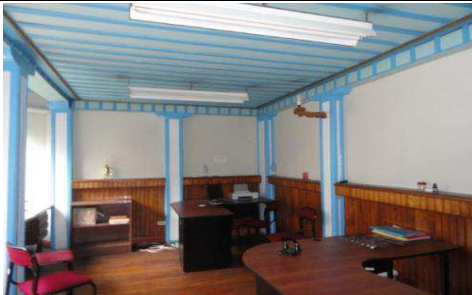
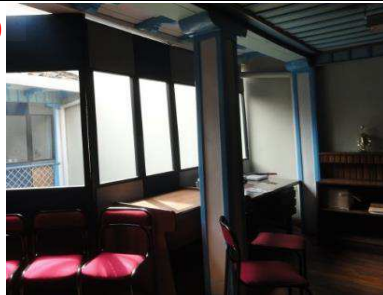
| CODIFICACIÓN | | 3(AD 12) | | | USO | | | OFICINA | |
|---|---|---|---|---|---|---|---|---|--|
| | PISO | ENDUELADO DE MADERA | | | | | X | DETERIORO Y SONIDO | |
| Existen paneles de vidrio y metal que dividen los espacios. | | | | | | | | | |

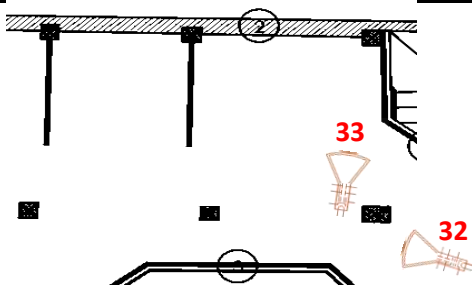
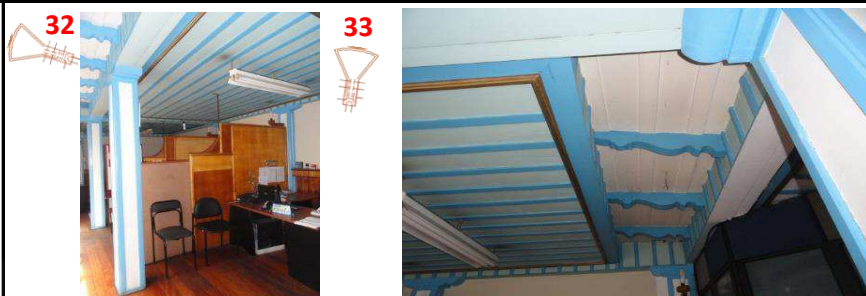
| CODIFICACIÓN | | 3(AB 24) | | | USO | | | OFICINA | | |
|---|---|---|---|---|---|---|---|---|--|--|
| | PISO | ENDUELADO DE MADERA | | | | | X | DETERIORO | | |
| Existen paneles de madera y de vidrio y metal que dividen de las oficinas. | | | | | | | | | | |

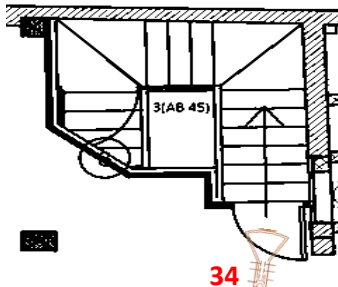
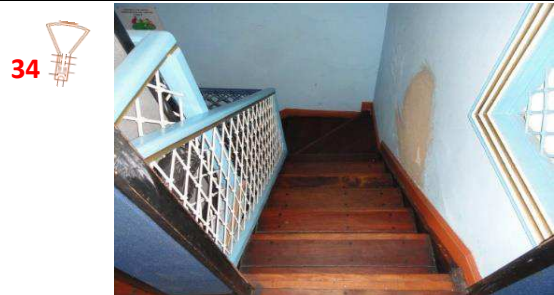
| CODIFICACIÓN | | 3(AB 45) | | | USO | | | OFICINA | |
|---|---|---|---|---|---|---|---|---|---|
| | | PISO | ENDUELADO DE MADERA | | | | X | | DETERIORO |
| | | PILARES | ALMA Y FORRO DE MADERA CON MONTERILLA | | | | X | | DETERIORO |
| Hacia las gradas existe una ventana tapada. | | | | | | | | | |

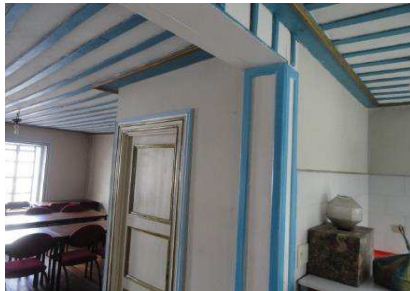
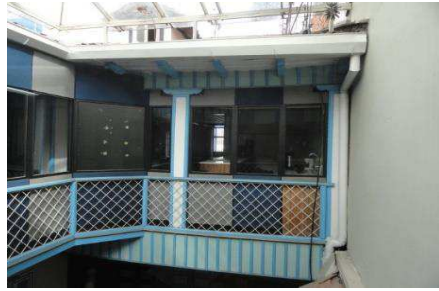
| CODIFICACIÓN | | 3(BD 45) | | | USO | | CAFETERIA | | |
|---|---|---|---|---|---|---|---|---|---|
| | | PISO | ENDUELADO DE MADERA | | | | | X | DETERIORO, SONIDO |
| | | CIELO RASO | TABLA Y TAPAJUNTA | | | | | X | DETERIORO FLEXION |
| Existen muebles de madera y lavamanos en este ambiente. Revestimiento cerámico hasta una altura de 1,50 aproximadamente. | | | | | | | | | |

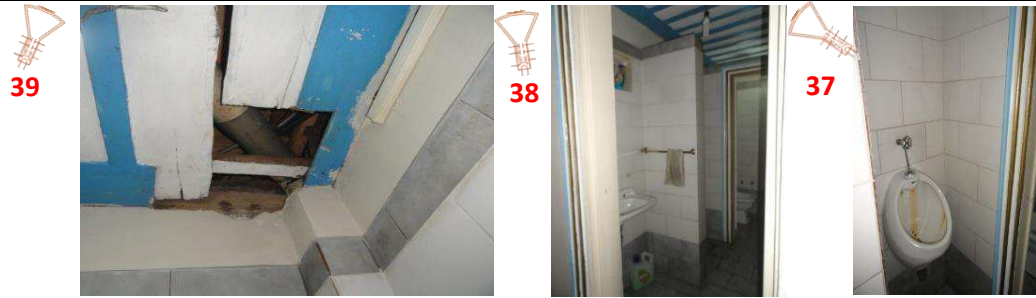
| CODIFICACIÓN | | 3(AB 56) | | | USO | | | BAÑOS | | |
|---|---|---|---|---|---|---|---|---|--|--|
| | PISO | CERAMICA LOSA HORMIGON | | | | | X | DETERIORO | | |
| | CIELO RASO | TABLA Y TAPAJUNTA | | | | X | | DETERIORO Y FALATANTES | | |
| Las divisiones interiores son de ladrillo revestido con cerámica, no llegan al cielo raso. Existe una ventana que da hacia la grada que se encuentra tapada. El piso está a un nivel más alto. Piezas sanitarias desgastadas. | | | | | | | | | | |

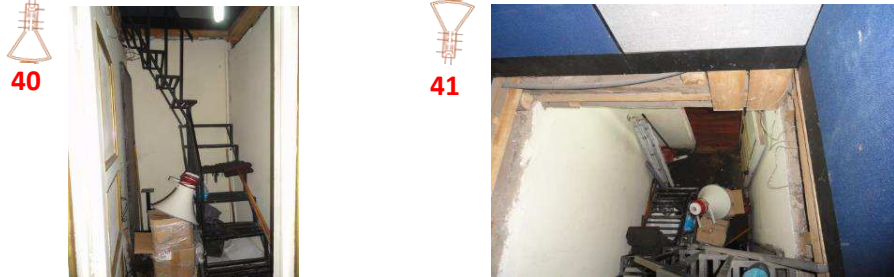
| CODIFICACIÓN | | 3(CD 56) | | | USO | | BODEGA | | |
|---|---|---|---|---|---|---|---|---|--|
| | PISO | ENDUELADO DE MADERA | | | | | X | DETERIORO | |
| En este ambiente está la grada que comunica con la buhardilla. | | | | | | | | | |

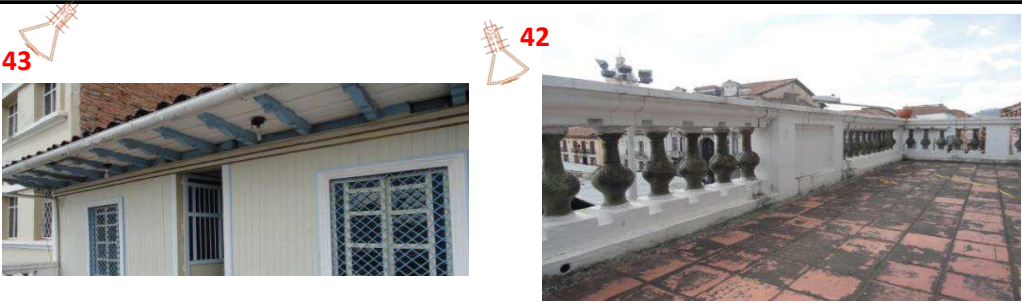
| CODIFICACIÓN | | 3(AD 78) | USO | | | TERRAZA |
|---|---|---|---|---|---|---|
| | MURO | NORTE | BALAUSTRE DE LADRILLO Y PIEZAS DE CERAMICA COCIDA | X | | DETERIORO HUMEDAD |
| | PISO | LADRILLO 20X20CM | | | X | DETERIORO,HUMEDAD |
| | CIELO RASO | ALERO DE MADERA | | | X | DETERIORO FLEXION |
| Existe problemas de humedad de la bajante de esta terraza, el piso esta deteriorado por la humedad. | | | | | | |

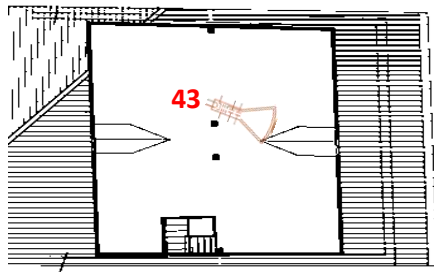
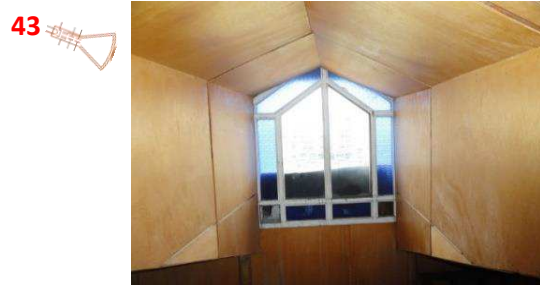
| CODIFICACIÓN | | 4(AD 47) | USO | | BUHARDILLA | | |
|---|---|---|---|---|---|---|---|
| | MURO | NORTE | MADERA CONTRACHAPADA<br>ESTRUCTURADA CON TIRAS DE<br>EUCALIPTO | | X | | DETERIORO FALTANTES |
| | CIELO RASO | MADERA CONTRACHAPADA | | | X | DETERIORO FLEXION | |
| Existen algunos paneles de madera sueltos o desprendidos. | | | | | | | |

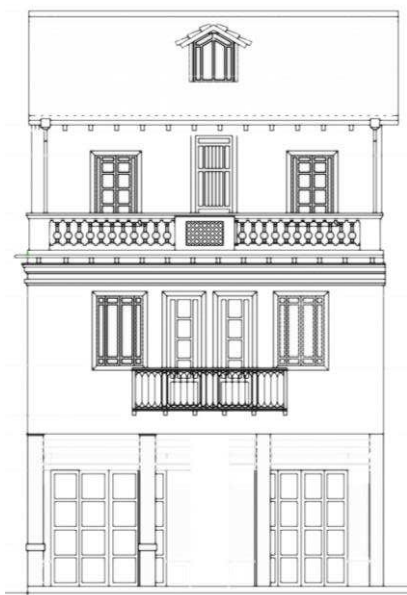
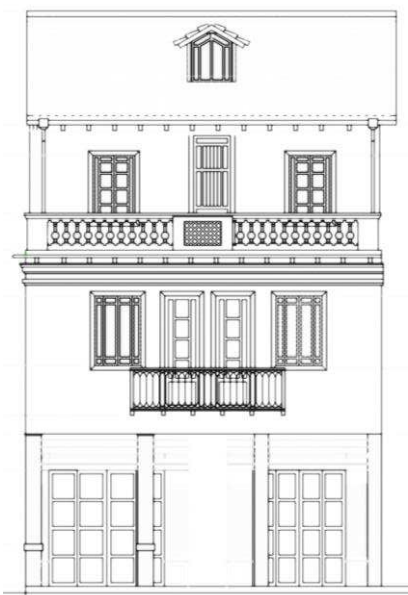
Presenta daños de trizadura en la parte media de la planta baja, en el área del balcón el piso enduelado está en un estado malo debido a la humedad y expuestos sin ningún mantenimiento o protección, a analizando los canecillos están en un estado regular excepto algunos que han sido afectados por la humedad.

En el área de las molduras bajo los canecillos de la primera planta se analizó y se verificó la existencia de un faltante del tramo, además tiene afectaciones por la humedad del exterior que ha permitido el deterioro del mismo.

El área volado de la losa de la terraza en su borde que tiene acabado de mármol están deteriorados debido a la humedad que por ésta se desliza y no se evacua directamente hacia la calle sino gotea hacia el interior.

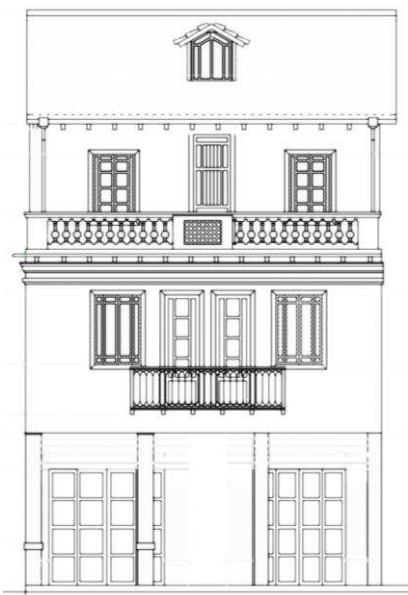
En la parte superior de la balaustrada de ladrillo con mortero de cal y balaustres de cerámica se observa que debido a falta de mantenimiento y a factores climáticos se está deteriorando, en la parte superior se observa el desgaste de la misma y debido a las lluvias el agua mancha toda la balaustrada dejando daños y desprendimiento de la pintura.

En el alero superior ubicado sobre la terraza de la segunda planta alta se observa que el canalón no abastece, es decir en lluvias fuertes el agua no es evacuada con eficacia por las bajantes y las tolvas, lo cual hace que el agua se reboce por el canalón y causando daños al alero de madera con humedad y por lo tanto esto hace que se pandee y la madera empiece el proceso de deterioro de canecillos y duelas.

La parte de la buhardilla está en un estado de deterioro en el exterior, así mismo la cubierta de la buhardilla está en un estado malo lo que causa filtración hacia el interior dañando el recubrimiento de cielo raso y paredes de madera de la misma.

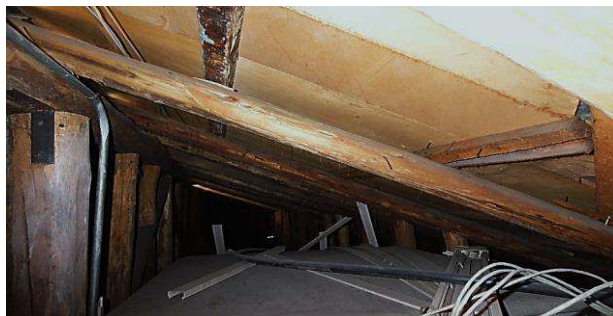
Fotografía No. 3 Estructura de madera de la cubierta

La estructura de la mayoría de paredes de bahareque está en un estado bueno, pero la capa de recubrimiento (revoque) presenta daños sin afectar al enchancleado de carrizo que es parte de la estructura de la pared, por lo que se debe tener en cuenta que el revoque debe ser intervenido en todas las áreas de las paredes que muestren daños y se han registrado en el diagnóstico.

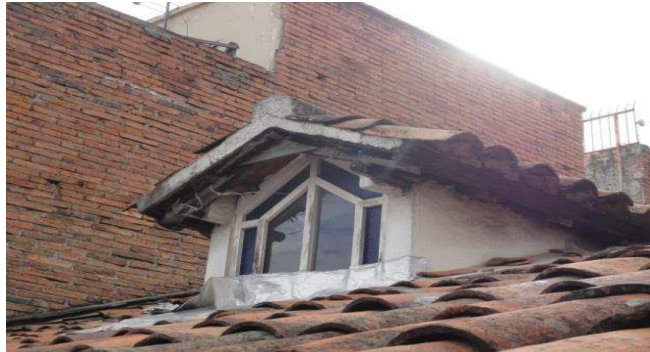
*Fotografía No. 4 Ventana de la buhardilla*

colocado anteriormente es deficiente debido a que este era perforado con clavos y no se pegaba al tablero lo que causaba problemas de filtraciones de agua hacia la estructura interior donde se tenía cielo rasos de tabla y tapa junta, el sistema de impermeabilización utilizado ya ha cumplido su vida útil por lo que es necesario cambiarlo.

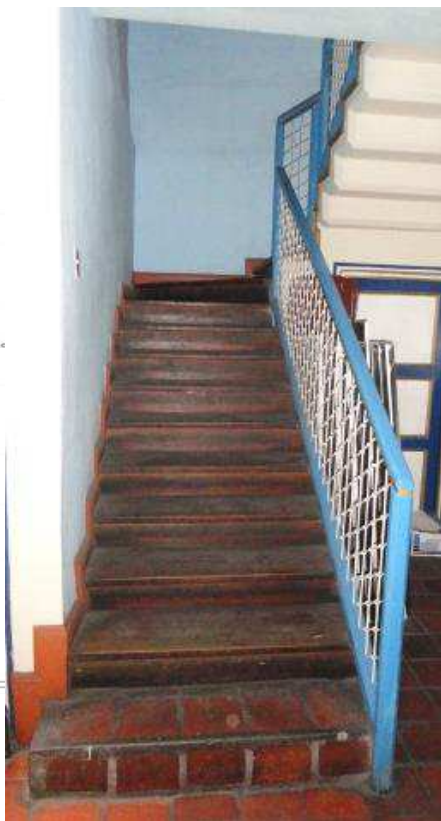
Fotografía No. 5 Gradas de Plata baja

| ESTADO DE CONSERVACIÓN | | | | | | | | | |
|---|---|---|---|---|---|---|---|--|--|
| <p align="center"><b>EL uso ha causado que las tablas de las contrahuellas estén deterioradas y desgastadas.</b></p> | | | | | | | | | |

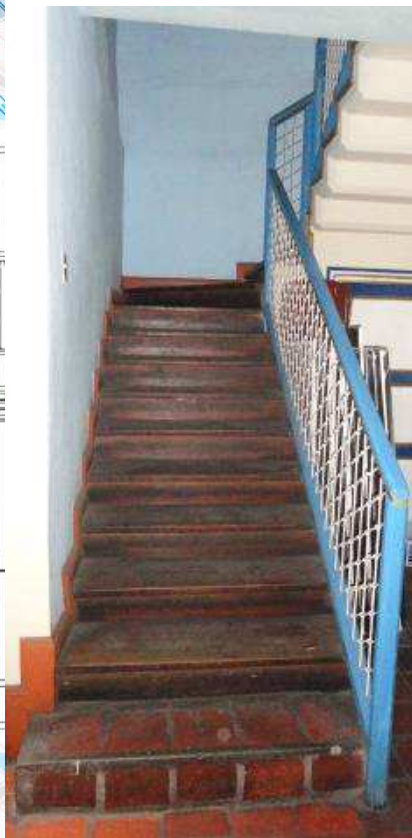
Fotografía No. 7 Grada de planta baja

La escalera ubicada en el ambiente 1(AB 45) que conecta la planta baja con la primera planta salvando una altura de 3.47 metros con un ancho de 1.03 metros con un desarrollo de 6.29 metros con su estructura de hormigón anclada a el cimiento de la planta baja, el recubrimiento de la huella y contrahuella en un estado regular debido al desgaste y deterioro de la misma.

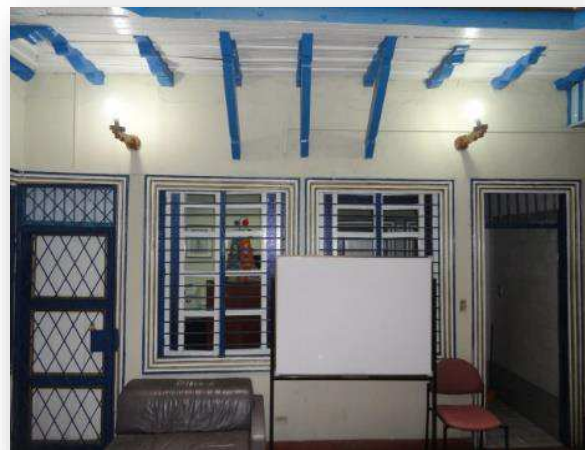
*Fotografía No. 8 Puerta del ambiente (AB 13)*

La puerta de planta baja del ambiente 1(AB 13) cód. 07 está en un estado regular que necesita ser intervenida.

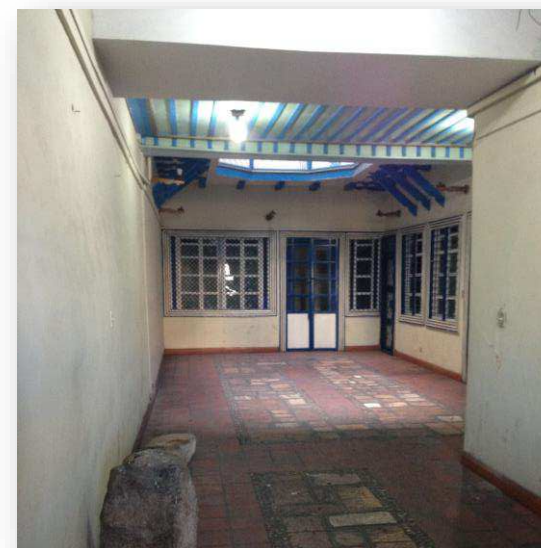
*Fotografía No. 9 Puerta ambiente 1(BD 12)*

La puerta del ambiente 1(AB 12) cód. 09 está en un estado regular que necesita ser intervenida.

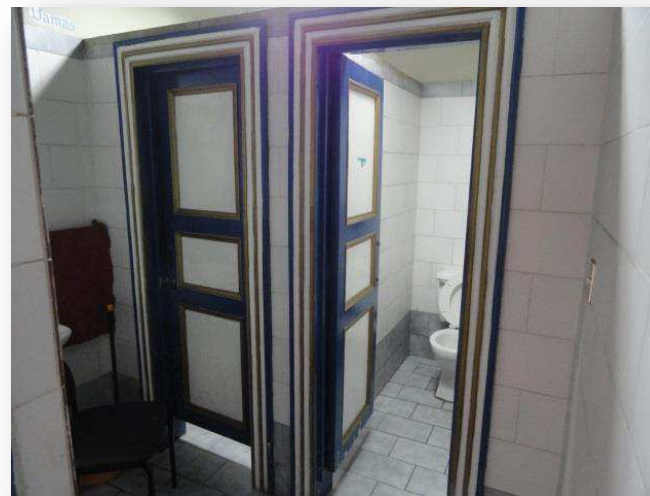
*Fotografía No. 10 Puertas del ambiente 1(AB 34)*

analizadas porque el tamaño de las mismas se ha modificado, además de estar afectadas por xilófagos.

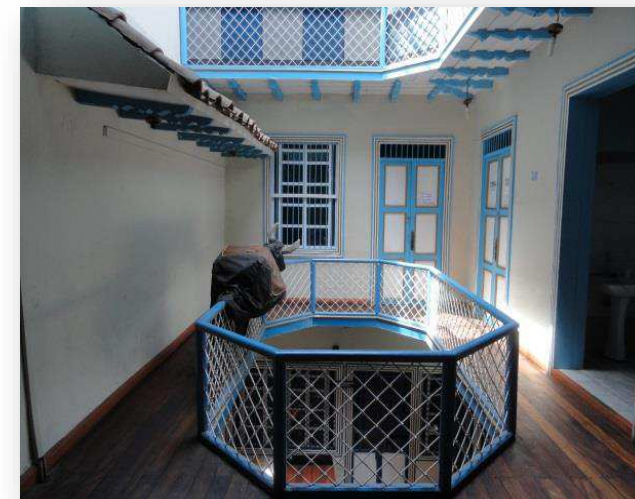
*Fotografía No. 11 ambiente 2(BD 24)*

de ancho sin presentar daños graves en un estado regular del ambiente 2(BD 24).

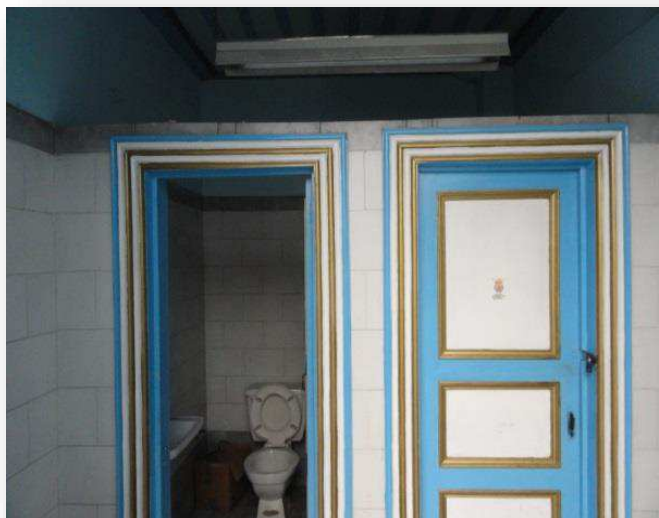
*Fotografía No. 12 puertas del ambiente 2(AB 34)*

las mismas se ha modificado, además de estar afectadas por xilófagos.

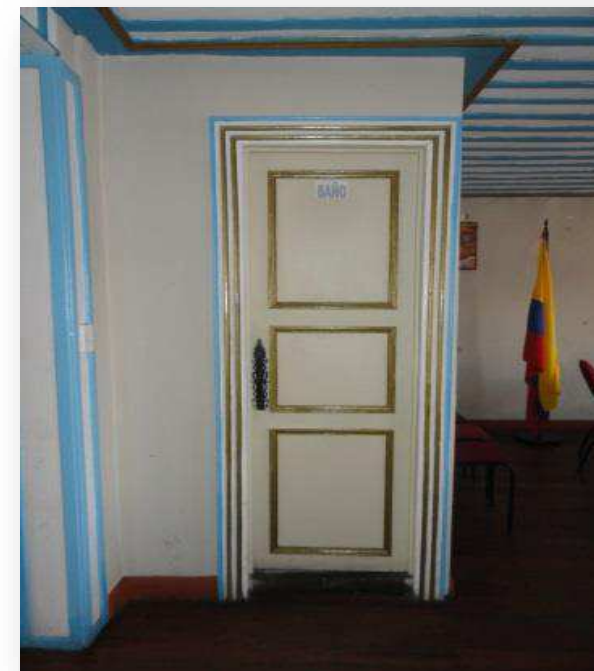
*Fotografía No. 16 Puerta del ambiente 3(AB 56)*

La puerta del ambiente 3 (AB 56) cód. 24, 25 en un estado regular además no es original sino ha sido colocada por necesidad de construir una batería sanitaria.

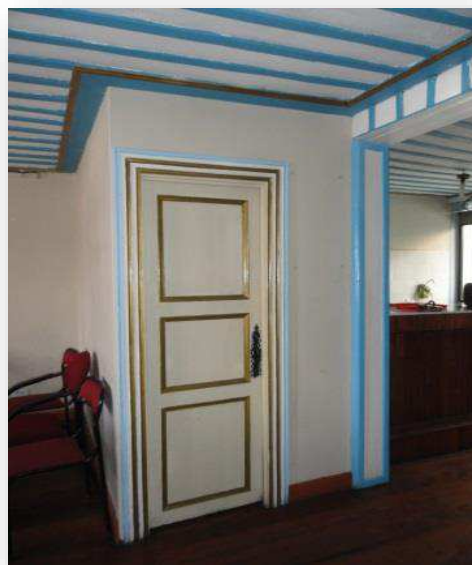
*Fotografía No. 17 Puerta del ambiente 3(CD 56)*

La puerta del ambiente 3 (CD 56) cód. 26 en un estado regular además no es original sino ha sido colocada por necesidad de construir un área separada para las escaleras de la buhardilla.

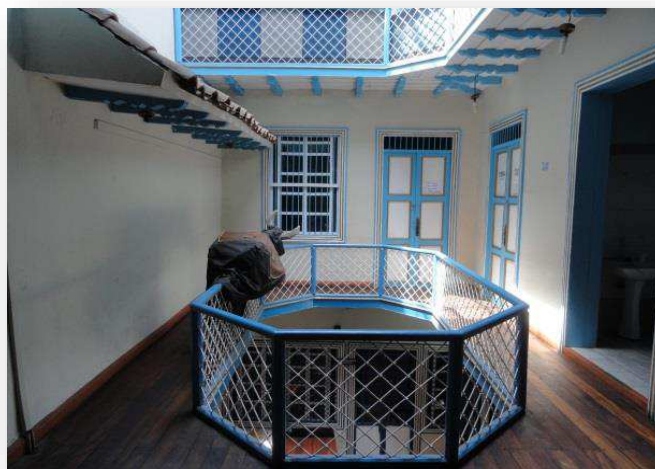
*Fotografía No. 19 Ventana del ambiente 2(BD 12)*

La ventana del ambiente 2(BD 12) cód. 09 (1.17 metros) en estado regular con diseño similar a las de la planta baja, además tiene una protección con hierro vertical.

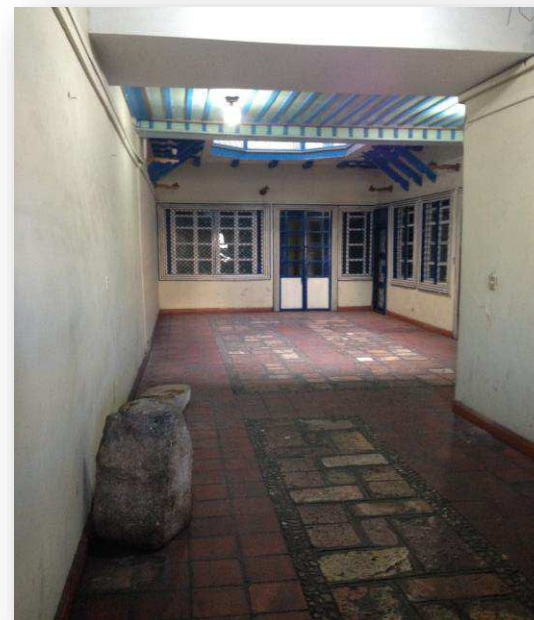
*Fotografía No. 20 Ventanas del área 1(BD 12)*

Las ventanas de los ambientes 1(AB 34), 1(AB 13) y 1(BD 12) con cód. 01 (1.10 metros), cód. 02 (1.10metros), cód. 03 (0.70 metros) y cód. 04 (1.90 metros) son de diseño similares en estado regular con protección de hierro que no son originales.

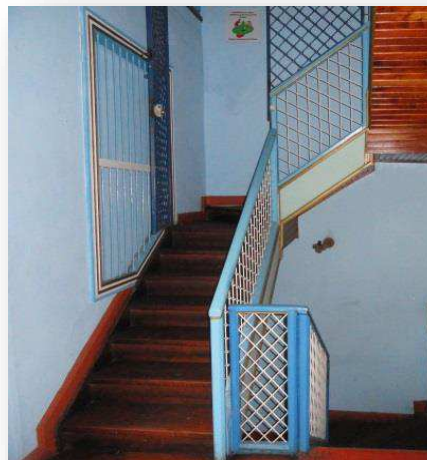
*Fotografía No. 21 Escalera con ventana tapiada 2(AC 45)*

La ventana del ambiente 2(AB 34) cód. 08 (1.18 metros) está tapada debido a que se acopló una batería sanitaria en la misma lo cual hizo que la ventana sea afectada y esté en un estado malo.

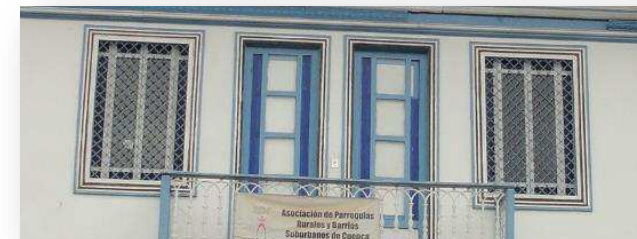
*Fotografía No. 22 Balcón del ambiente 2(AD 78)*

Las ventanas del ambiente 2(AD 78) cód. 05 (1.02 metros) y cod.06 (1.02 metros) dan al exterior y están en un estado regular y tienen una protección de hierro que no es original.

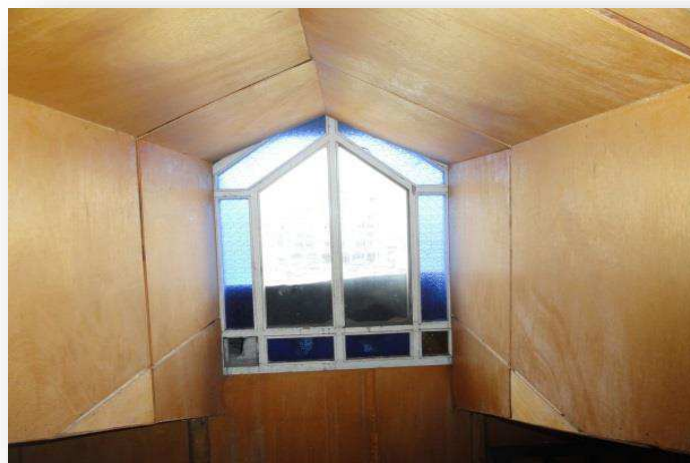
*Fotografía No. 23 ventana del ambiente 3(AD 67)*

En el análisis se encontró ventanas en paneles colocados en el transcurso del tiempo por necesidad de separar los ambientes que no son originales en los cuales encontramos ventanas en el área del pozo de luz del patio lateral.

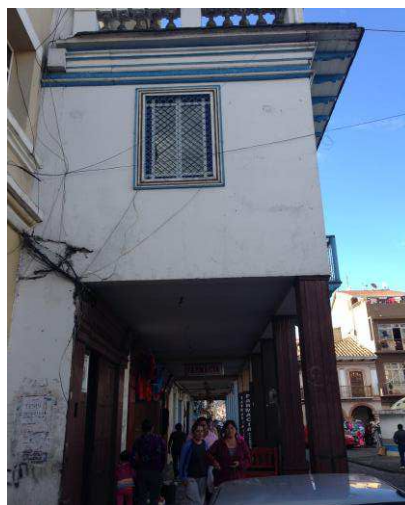
Fotografía No. 24 Elevación lateral Casa de los Deberes y Derechos

La fachada de la edificación se encuentra en estado regular debido a que en el análisis se observaron daños por agentes climáticos, el paso del tiempo y la falta de mantenimiento por lo que se debe intervenir en todas las partes necesarias para evitar el deterioro de piezas de madera, cerámica y balcones, analizando el revestimiento de las paredes existen problemas de desprendimientos y manchas por lo cual se debería rehacer su revoque y el empañetado, se debe mantener pasamanos, balaustres de hierro si no está corroído, ventanas y canecillos que tengan en buen estado más del 60% y se debe dar un tratamiento adecuado de estos elementos. En cuanto a la puerta principal el diseño de la misma se debería mantener porque se analizó y se verificó su

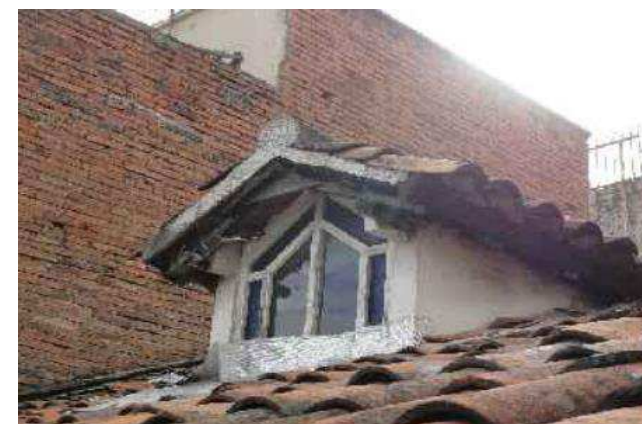
*Fotografía No. 25 Cubierta de la parte frontal de la edificación.*

La cubierta está en mal estado debido al paso del tiempo y falta de mantenimiento lo que a causado daños y roturas en las tejas artesanales, su estructura se encuentra en estado regular presentando en algunos elementos problemas de xilófagos y humedad, deberá realizar el cambio o reforzamiento de piezas en donde se necesite, así como la limpieza

y reposición de tejas que se requieran. Y también se debe intervenir con la incorporación de un nuevo sistema de impermeabilización, ya que el existente es vetusto y ha cumplido su vida útil.

En el área de la cubierta es necesario revisar las zonas con tejas rotas que están causando daños a

la estructura interior, por lo que es necesario colocar al área afectada una cubierta provisional amplia o plástico necesario para evitar el paso del agua hacia el interior hasta su futura intervención.

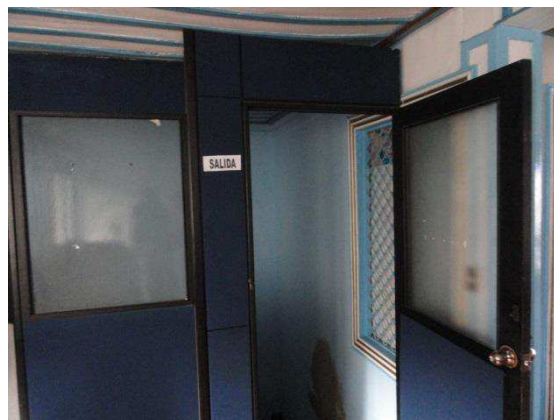
*Fotografía No. 30 Paneles anclados a las paredes de bahareque.*

insertados sin ningún criterio arquitectónico o de restauración: elementos de paneles modulares, de madera y vidrio existentes en la segunda planta alta, además liberar los vanos de las ventanas cerradas por insertar una área de baños sin haber evaluado su entorno ni el espacio en las áreas de primera y segunda planta alta; además se procederá a liberar las protecciones de hierros innecesarios de las ventanas y puertas del inmueble en el interior como el exterior ubicadas en planta baja, primera planta alta y segunda planta alta.

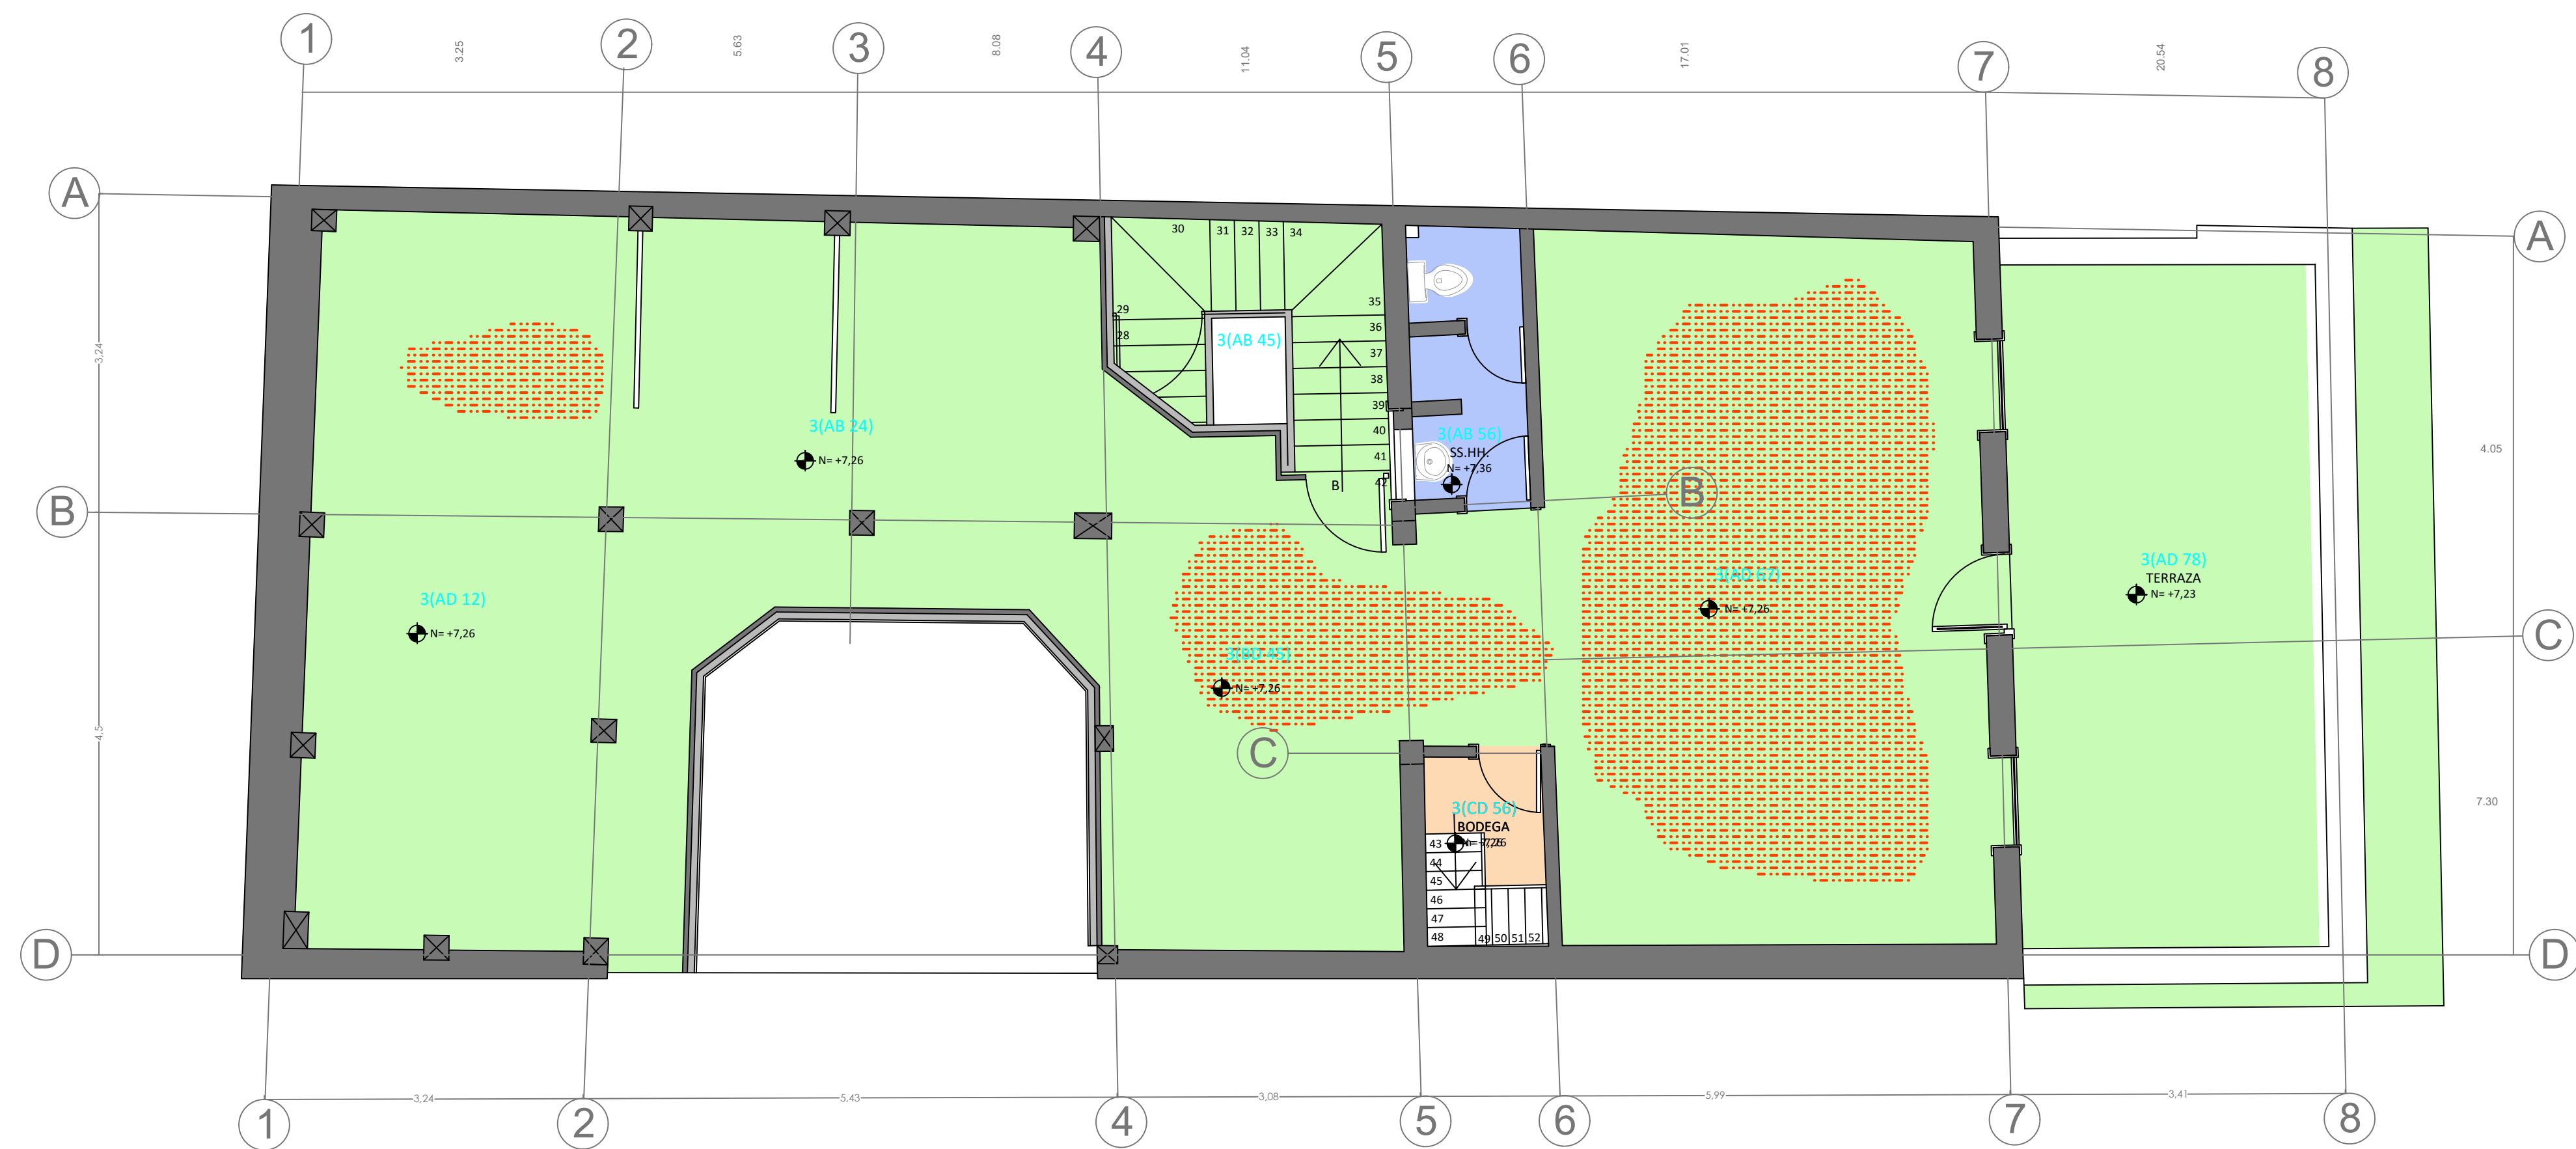
ESTADO ACTUAL (DAÑOS EN PISOS)  
- PLANTA BAJA  
- PRIMERA PLANTA ALTA

| AFECTACIONES | PUDRICION | |
| | TRIZADURAS | |

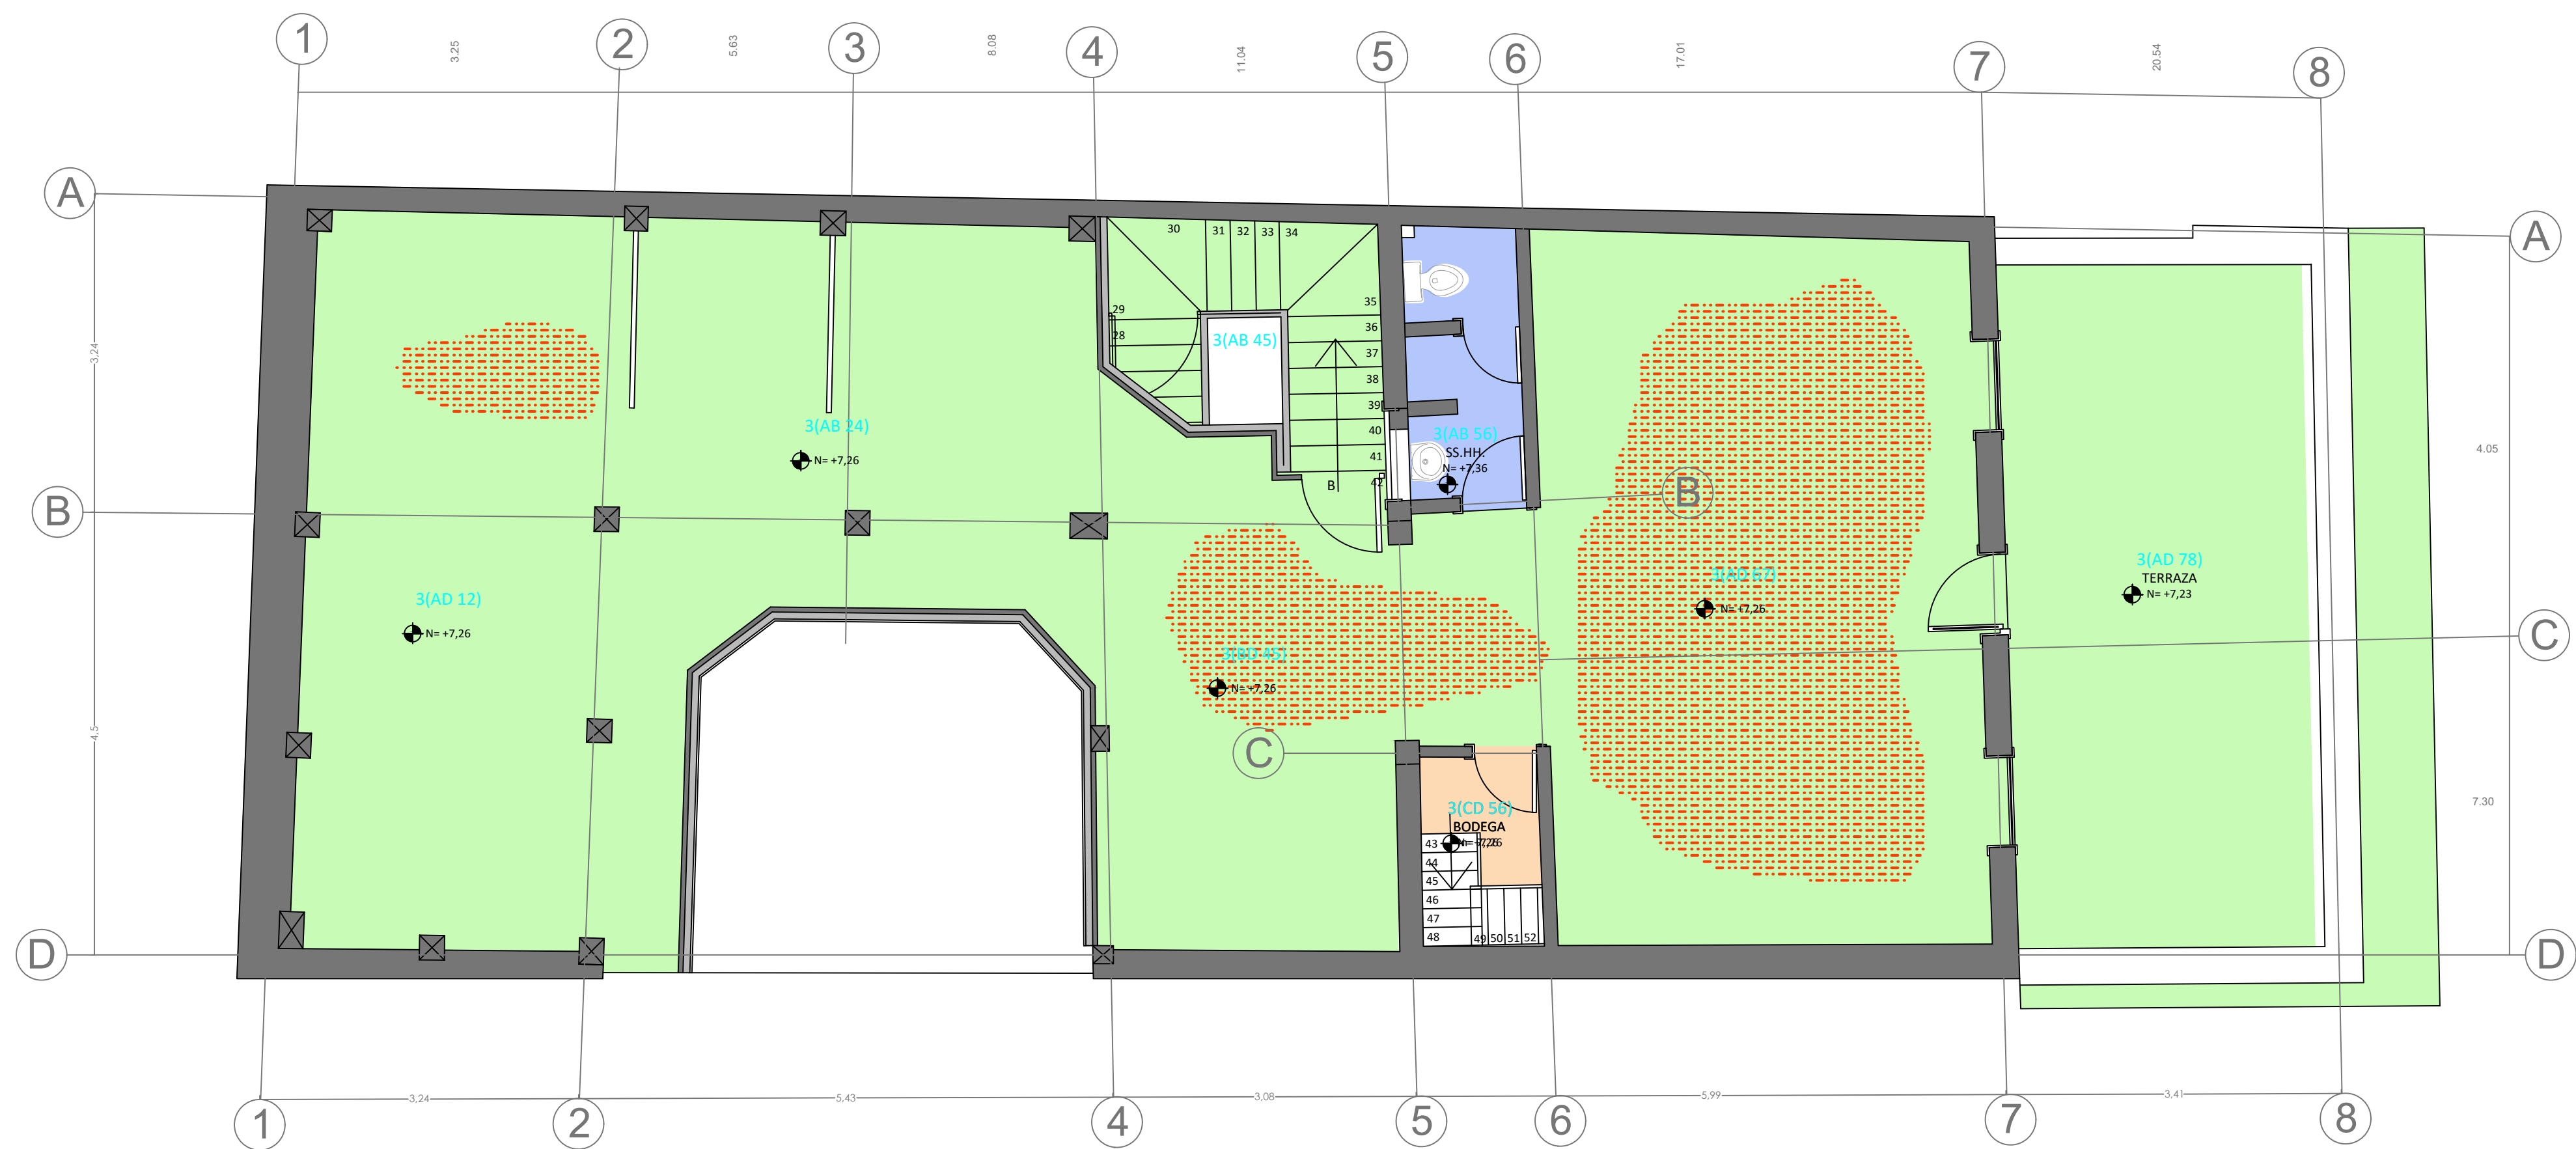
- SEGUNDA PLANTA ALTA  
- PLANTA DE BUHARDILLA

| AFECTACIONES | PUDRICION | |
| | TRIZADURAS | |
