**UNIDAD ACADÉMICA DE INGENIERÍA, INDUSTRIA  
Y CONSTRUCCIÓN**

**AUDITORÍAS DE SEGURIDAD VIAL EN 3 INTERSECCIONES A  
DESNIVEL EN LA CIUDAD DE CUENCA: ANÁLISIS CON UN  
ENFOQUE HACIA ESTRATEGIAS EN VISIÓN CERO.**

**PROYECTO DE TITULACIÓN PREVIO A LA OBTENCIÓN DEL TÍTULO DE  
INGENIERO CIVIL**

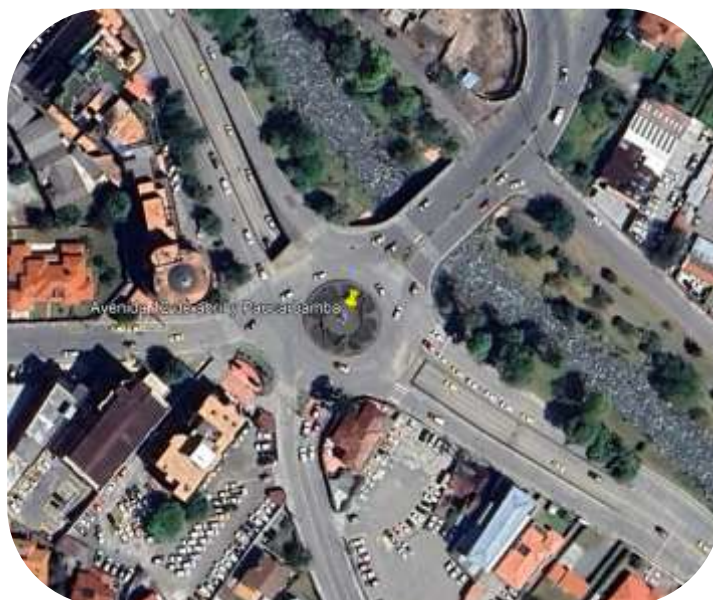
**Tabla 17:** Ficha de observación

<b>INTERSECCION A DESNIVEL AVENIDA 12 DE ABRIL</b>	
Etapa del proyecto	Operación
Tramo	Intersección a desnivel
Tipo de zona	Zona urbana
<b>INVENTARIO GEOMETRICO</b>	
Tipo de superficie	Pavimento rígido
Número de carriles	Un carril por sentido
Ancho promedio del carril	3.93 metros
Separador	18 cm
Iluminación	Funcionalidad parcial *(tabla 23)
Señalización	Señalización vertical y horizontal
Velocidad de diseño	50 km/h
<b>CARACTERISTICAS FUNCIONALES Y OPERACIONALES</b>	
Poblaciones que atraviesa	Población de todas las edades
<b>OBSERVACIONES</b>	
En la intersección a desnivel a primera vista, cuenta con elementos como la señalización vertical y horizontal, el estado del pavimento que mayormente es regular, presenta iluminación parcial, pendientes bajas, no presenta semaforización, presenta separadores.	
<b>IMAGEN</b>

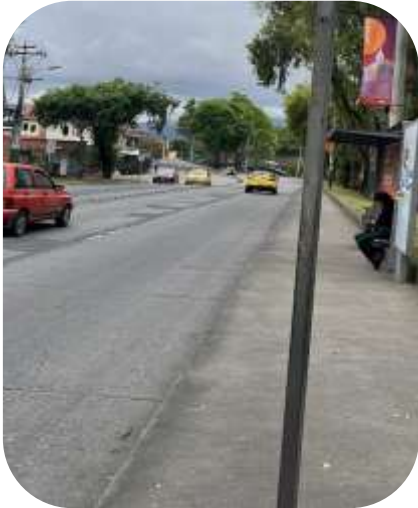
Hallazgo #1			
Ubicación	Av. 12 de abril y Paucarbamba	Ubicación	Av. 12 de abril y Paucarbamba
Visibilidad de acceso Oeste-Este		Visibilidad de acceso Este-Oeste

<b>Explicación del hallazgo</b>	La intersección a desnivel es visible de Oeste-Este con unos 150m de anticipación.	La intersección a desnivel en sentido Este-Oeste no es visible antes de la curva y no cuenta con señalización adecuada informativa y preventiva.	
<b>Observaciones</b>	Una buena visibilidad permite al conductor elegir con anticipación su ruta.	Ocasiona al conductor malestar por desinformación y maniobras peligrosas.	
<b>Recomendaciones</b>	Implantar señalización informativa y preventiva, flechas en el pavimento que se divide el carril.	Colocar una señal informativa que indique intersección a desnivel, flechas en el pavimento que se divide el carril.

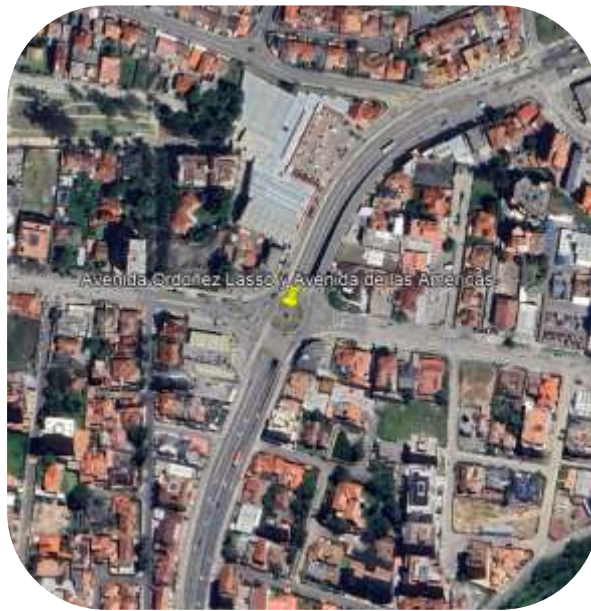
**Tabla 30:** Ficha de observación

<b>INTERSECCION A DESNIVEL AVENIDA DE LAS AMERICAS Y AVENIDA ORDOÑEZ LASSO</b>	
Etapa del proyecto	Operación
Tramo	Intersección a desnivel
Tipo de zona	Zona urbana
<b>INVENTARIO GEOMETRICO</b>	
Tipo de superficie	Pavimento rígido
Número de carriles	Dos carriles por sentido
Ancho promedio del carril	3.93 metros
Separador	52 cm
Iluminación	Funcionalidad parcial *(tabla 36)
Señalización	Señalizaciones vertical y horizontal
Velocidad de diseño	30 km/h
<b>CARACTERISTICAS FUNCIONALES Y OPERACIONALES</b>	
Poblaciones que atraviesa	Población de todas las edades
<b>OBSERVACIONES</b>	
En la intersección a desnivel a primera vista, cuenta con elementos como la señalización vertical y horizontal, el estado del pavimento es regular, presenta iluminación parcial, pendientes bajas, presenta semaforización, la velocidad de operación no siempre se cumple y presenta separadores.	
<b>IMAGEN</b>

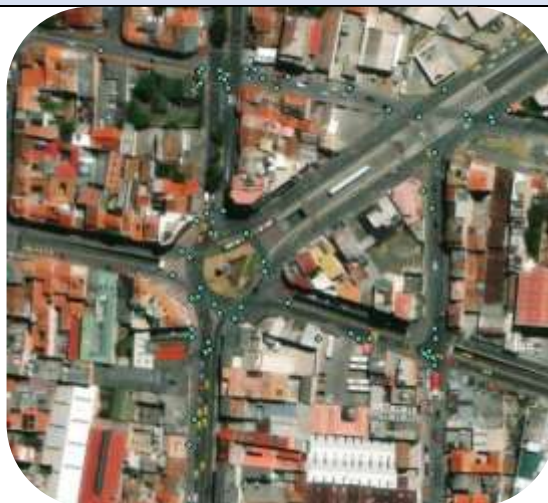
**Tabla 43:** Ficha de observación

<b>INTERSECCION A DESNIVEL GASPAR SANGURIMA, AVENIDA ESPAÑA Y AVENIDA HURTADO DE MENDOZA</b>	
Etapa del proyecto	Operación
Tramo	Intersección a desnivel
Tipo de zona	Zona urbana
<b>INVENTARIO GEOMETRICO</b>	
Tipo de superficie	Pavimento rígido
Número de carriles	Un carril por sentido
Ancho promedio del carril	3.93 metros
Separador	No presenta
Iluminación	Funcionalidad parcial *(tabla 41)
Señalización	Señalizaciones vertical y horizontal
Velocidad de diseño	30 km/h
<b>CARACTERISTICAS FUNCIONALES Y OPERACIONALES</b>	
Poblaciones que atraviesa	Población de todas las edades
<b>OBSERVACIONES</b>	
En la intersección a desnivel a primera vista, cuenta con elementos como la señalización vertical y horizontal, el estado del pavimento es regular, presenta iluminación parcial, pendientes bajas, presenta semaforización, la velocidad de operación no siempre se cumple y presenta separadores.	
<b>IMAGEN</b>

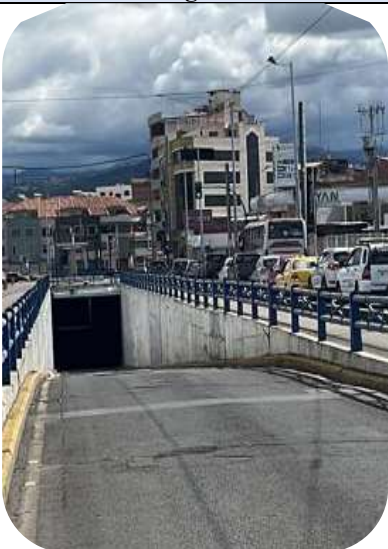
Hallazgo #10

<b>Explicación del hallazgo</b>	La transición entre luz y sombra al entrar a la intersección es sutil.	La transición entre luz y sombra al salir de la intersección es sutil según la hora y el clima.	La transición entre luz y sombra al salir de la intersección es sutil según la hora y el clima.
<b>Observaciones</b>	La longitud de la intersección no permite que sea notoria la transición entre luz y sombra.	La longitud de la intersección no permite que sea notoria la transición entre luz y sombra.	La longitud de la intersección no permite que sea notoria la transición entre luz y sombra.
<b>Recomendaciones</b>	Una señal informativa que indique a los conductores encender las luces al ingresar a la intersección.	Una señal informativa que indique a los conductores encender las luces al ingresar a la intersección.	Una señal informativa que indique a los conductores encender las luces al ingresar a la intersección.

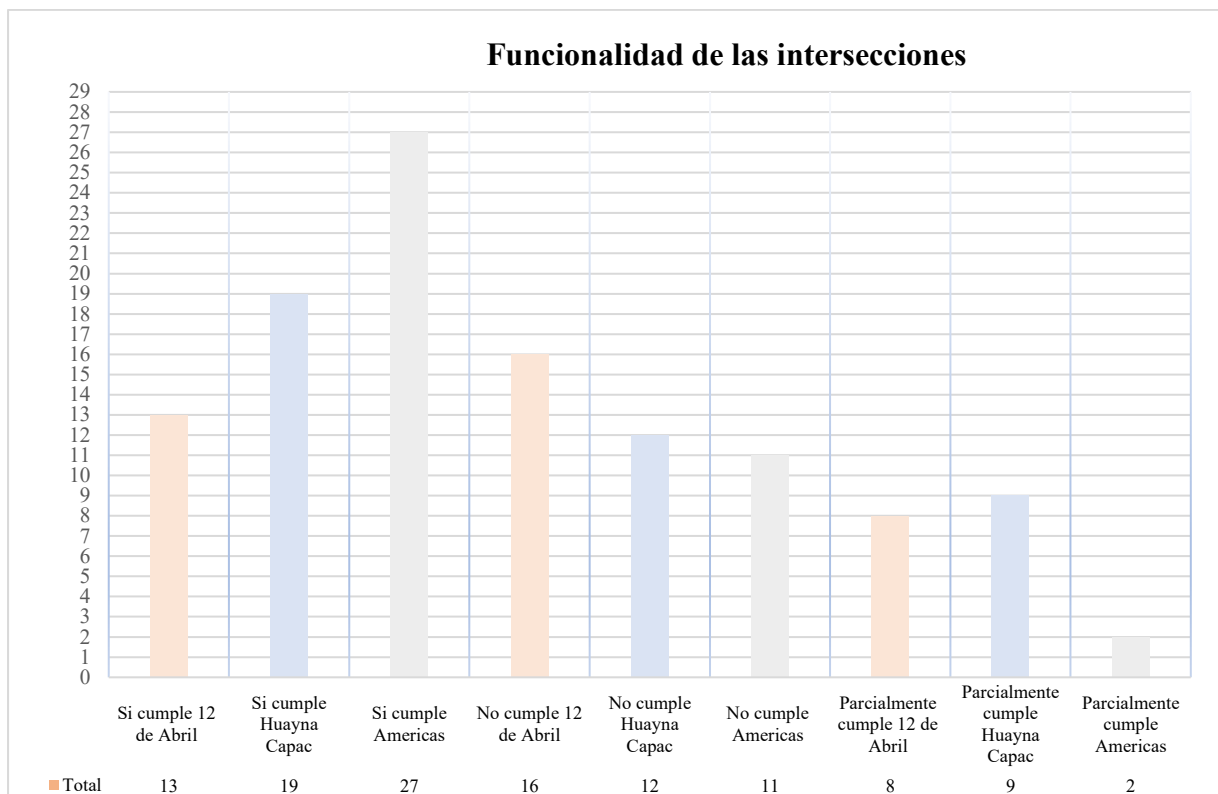
**Gráfico 25:** Funcionalidad de las intersecciones

En el **Gráfico 25**, basado en el análisis de la lista de chequeo, se determina que las tres intersecciones presentan condiciones desfavorables por no cumplir los criterios de evaluación o por cumplirlos parcialmente. Se determina que el principal conflicto en las intersecciones con respecto al diseño geométrico corresponde a la velocidad de operación debido a que no se respeta los límites máximos permitidos, a pesar, que las condiciones del pavimento no sean aptas para una circulación ininterrumpida debido a que presentan irregularidades en la carpeta asfáltica, lo que conlleva a los conductores a efectuar maniobras que pueden ocasionar accidentes. La señalización es otro punto desfavorable tanto en horizontal por los cruces del Tranvía, marcas canalizadoras y desvíos de tránsito, como en vertical por la escasez o mala ubicación de información sobre velocidades máximas, otros de los criterios descritos como el drenaje que presenta en todas las intersecciones acumulación de basura e irregularidades, o la iluminación que tiene una calificación parcial debido a que
