**CARRERA DE ARQUITECTURA Y URBANISMO**

**GUÍA DE INTERVENCIÓN DE CIELORRASOS EN  
EDIFICIOS PATRIMONIALES CON VALOR  
ARQUITECTÓNICO A EN EL CENTRO HISTÓRICO DE  
CUENCA**

**PROYECTO DE TITULACIÓN PREVIO A LA OBTENCIÓN DEL  
TÍTULO DE ARQUITECTO**

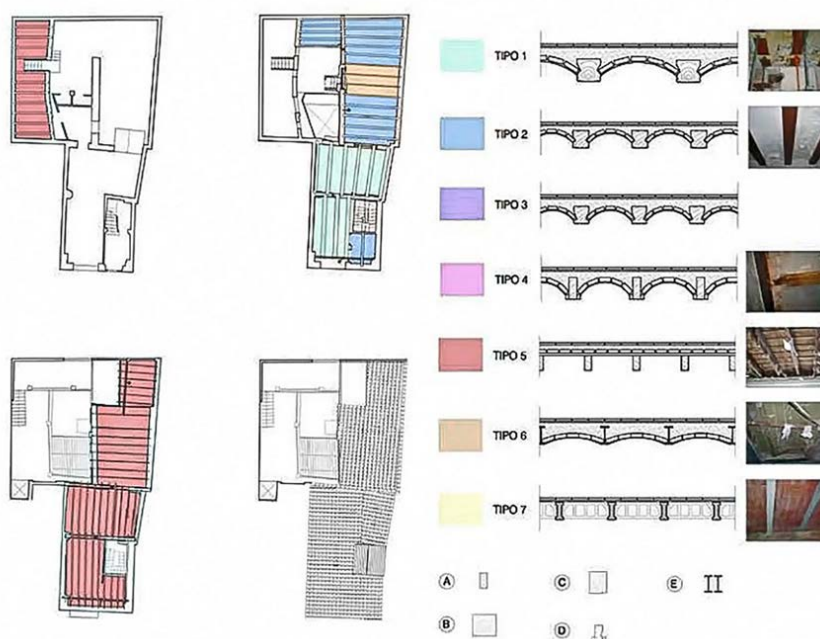
FIGURA 1.1: Plano de cielorrasos del edificio de viviendas Calle Maldonado 33, Valencia (España). Fuente y elaboración: *Mileto y Vegas (2019)*.

Los postulados del Documento de Madrid (2011), y el espíritu de la intervención en la Catedral de Santa María Vitoria-Gasteiz, se observa en actuaciones contemporáneas, una de ellas la rehabilitación del edificio de viviendas en la Calle Maldonado 33 en Valencia (España). De ella, se rescata la labor documental del elemento cielorraso (Figura 1.1), lograda mediante el levantamiento de detalles tanto de planta como en sección. Incluso se diferencian los tipos de cielorraso existentes en la edificación mediante códigos de colores, de texturas, y evidencia fotográfica.

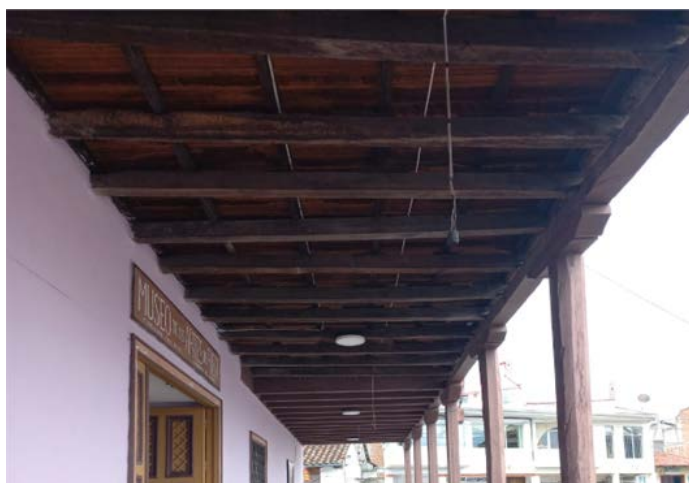
FIGURA 1.13: Casa de Chaguarchimbana, cielorraso colonial de envigado visto. Fuente y elaboración: Autor.

En el primer caso, se observan cinco tipos de cielorrasos: yeso simple, tiras de madera pintada sobre canecillos tallados; tabla de madera sobre tiras de madera talladas, placas de latón cromado y repujado; y envigado de madera visto. La diversidad expuesta responde en parte a la evolución de la vivienda en el tiempo, ya que sus primeros años datan de la época colonial (Calle *et al.*, 2007). En la época citada, los cielorrasos no contaban con mayor ornamento, por lo que el cielo elaborado en yeso simple y de envigado de madera visto (Figura 1.13) eran comunes (Quesada Molina, 2016).

En este caso, el cielo de envigado visto se compone de vigas principales que soportan las secundarias de manera simplemente apoyada; a esto se complementan las tiras de madera colocadas de forma perpendicular a las vigas secundarias, y, finalmente, las tablas que sirven de piso para el siguiente nivel. Se recalca que, las vigas, tiras y tablas vistas no presentan mayor acabado. A estos se suman otros como cielos en carrizo visto y con enchacleado de barro, comunes en el barrio de Las Herrerías, sector al que pertenece la Casa de Chaguarchimbana (Cardoso *et al.*, 2019).

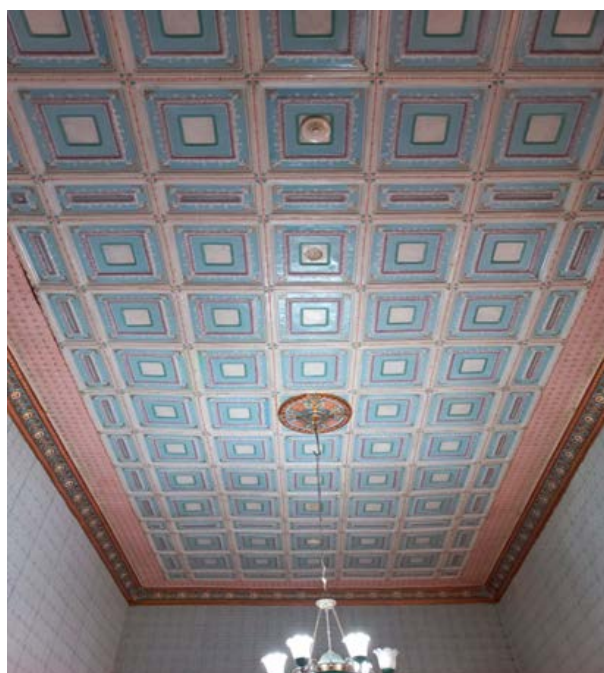
FIGURA 1.14: Casa de las Palomas, cielorraso de orden francés (en latón repujado). Fuente y elaboración: Autor.

Más adelante, en 1875, la vivienda perteneció a José Antonio Valdivieso, hombre acaudalado de la ciudad, quien realizó varios trabajos de remodelación en el bien, entre ellos, la inserción de cielorrasos de orden francés. En esta línea de estilo se engloban los cielorrasos de madera pintada y tallada, al igual que las placas de latón, las cuales eran importadas desde Francia, y posteriormente, trabajadas por artesanos locales (Hernández Palacios y Regalado Viteri, 2021). El estilo de cielorraso en latón repujado también se aprecia en Casa de las Palomas, más el nivel de detalle artístico, tanto en formas, relieves y diversidad cromática en sus cielorrasos es más apreciable (Figura 1.4).

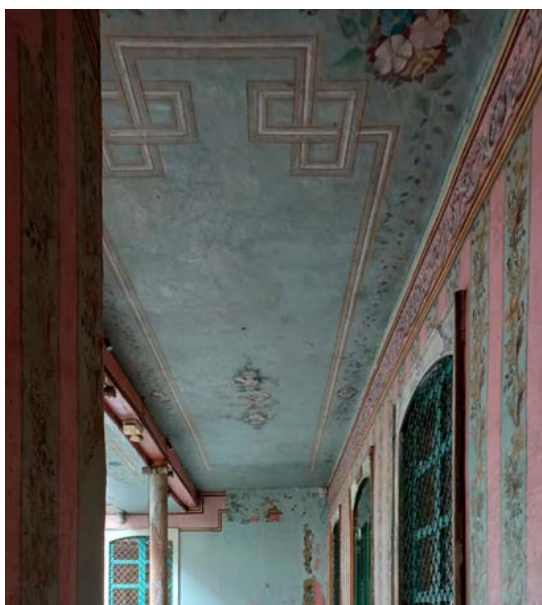
FIGURA 1.15: Casa de las Palomas, cielorraso de yeso simple (pintado con motivos de orden franceses). Fuente y elaboración: Autor.

Lo previo se sustenta en la historia del bien, el cual perteneció en su inicio a la familia Maldonado Crespo, y posteriormente a Joaquín Rendón, hábil pintor que se inspiró en la estética romántica y francesa para decorar las paredes, pisos y eventualmente, los cielorrasos de la casa. (Diario El Comercio, 2014b). Por lo mismo, la vivienda cuenta con una diversidad de cielorrasos, que comprenden desde elementos planos con motivos pintados sobre yeso (Figura 1.15), cenefas y molduras sutiles elaboradas en madera, hasta otros más complejos que relucen patrones geométricos, cromática diversa, altos y huecorrelieves elaborados en latón.

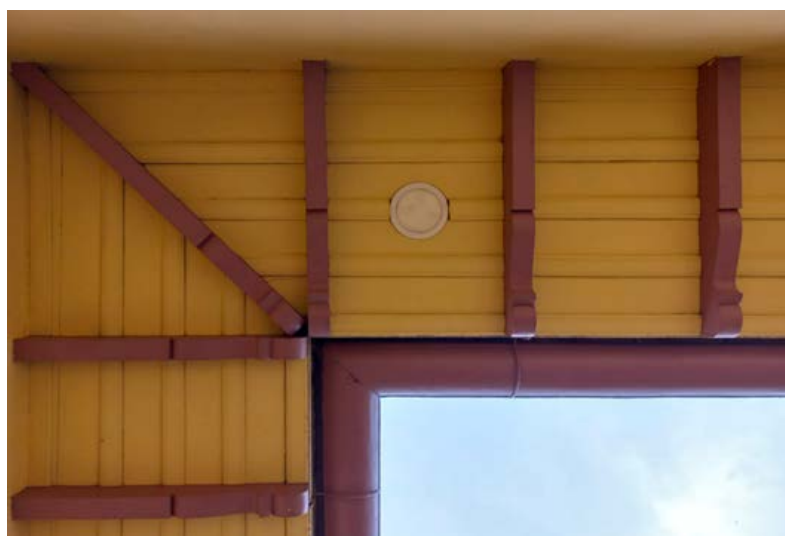
FIGURA 1.16: Quinta Bolívar, cielorraso de vigas talladas sobre tabla pintada y tiras con molduras. Fuente y elaboración: Autor.

Evidentemente, los cielorrasos expuestos comparten similitudes con los de otros edificios del CHC, uno de ellos, la Quinta Bolívar, vivienda de carácter hacendario que contiene dos tipos de cielorraso destacables. El primero, elaborado con tablas pintadas y tiras de madera con molduras simples sobre vigas talladas (Figura 1.16), que responde a un orden republicano. En este caso citado, predomina el color amarillo de fondo, que contrasta con la cromática en tono vino de los canecillos. Se recalca que, el cielo expuesto comparte similitudes con uno de los cielos encontrados en la Casa de Chaguarchimbana, lo cual exhibe similitudes a nivel de estilo y época entre ambos bienes.

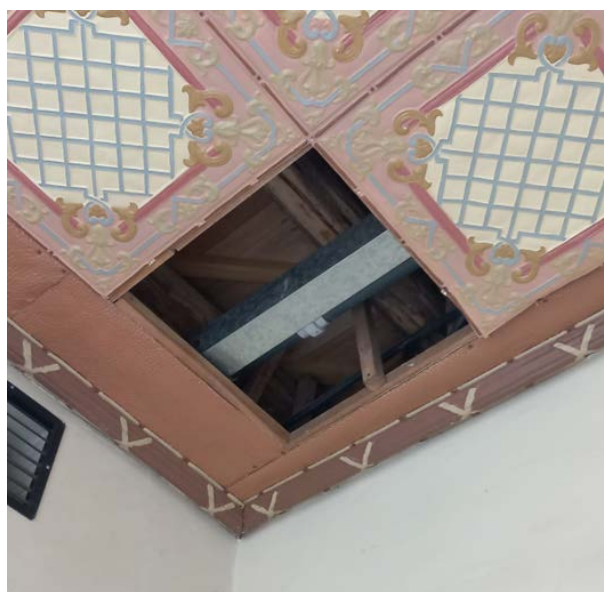
En total, se identifican en el sitio seis tipos de cielos, dos elaborados en latón repujado, dos en yeso pintado y dos de tabla sobre vigas talladas. En lo que refiere a técnica y detalle constructivo del cielorraso de latón, se aprecian elementos portantes de interés, como estructuras ocultas realizadas con tiras de madera (Figura 2.2); estas estructuras se enlazan directamente al sistema estructural del piso superior. Desde este punto, se pueden establecer paralelismos entre dos edificaciones VAR A, en este caso el Pasaje Miguel León y el caso de estudio, ya que en ambas se aprecia una técnica similar de cielorraso.

FIGURA 2.2: Pasaje Miguel León, estructura de sostén para cielorraso de latón. Fuente y elaboración: Autor.

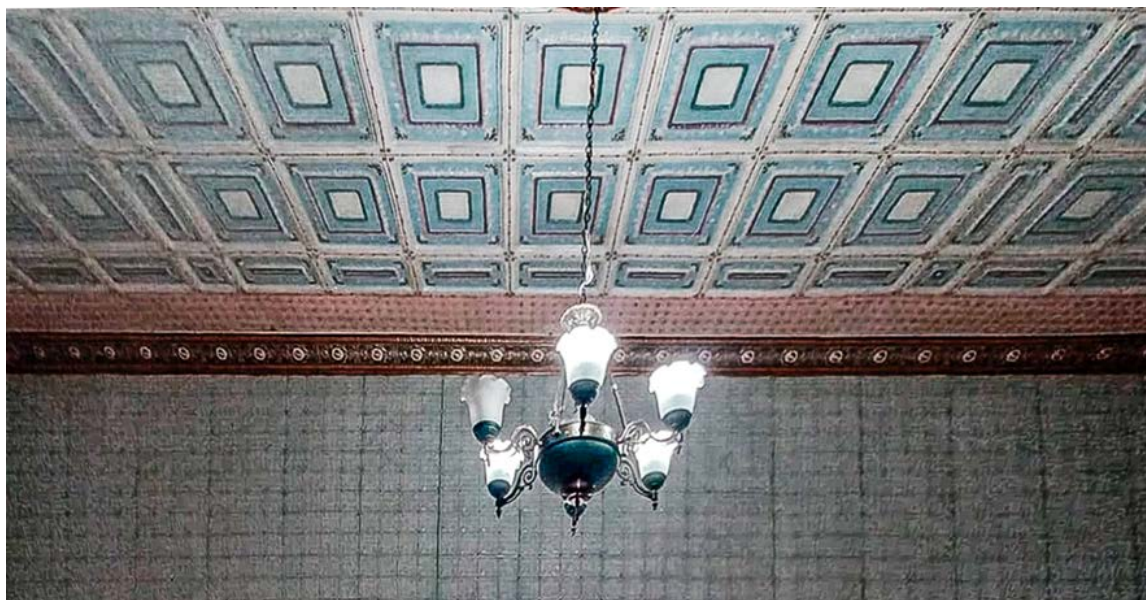
En el primer ejemplo, se aprecian tonos rosáceos, celestes y blancos, los cuales dominan en la superficie el elemento (Figura 2.3). En sus detalles se visualizan tonalidades doradas, escarlatas y verde esmeraldas, las cuales se aprecian recurrentemente en líneas, uniones, hendiduras y otras.

FIGURA 2.3: Casa de las Palomas, cielorraso de latón – Salón Principal. Fuente y elaboración: Autor.

A nivel de composición, el elemento muestra un diseño distribuido en tres paños, el central, el marco de borde, y la cornisa de transición entre cielorraso y muro, el cual también se encuentra revestido de láminas de latón repujado. El primer paño (central) luce un patrón de modulación basado en cuadrados con medidas aproximadas de 0,61m x 0,61m; de estos se modulan otros rectángulos que rematan el borde del paño, con medidas de 0,33m x 0,61m.

La construcción del primer paño consta de un primer marco de 7 cuadrados de largo por 5 cuadrados de ancho, todos realizados con un mismo diseño y distribución cromática, a excepción del módulo central que actúa como portalámpara. Su diseño se asemeja a una semiesfera, aunque con menor relieve, y remates en la superficie, los cuales generan una simetría desde vista inferior. El marco anterior se bordea de los rectángulos mencionados anteriormente (Figura 2.4), y en las esquinas resultantes se insertan módulos cuadrados de 0,33m x 0,33m, basados en la dimensión de los rectángulos. Finalmente, se remata tanto a izquierda como derecha del paño, un nuevo marco de 2 cuadrados de largo por 5 de ancho, el cual al igual que el anterior, se delinea por los rectángulos de 0,33m x 0,33m.

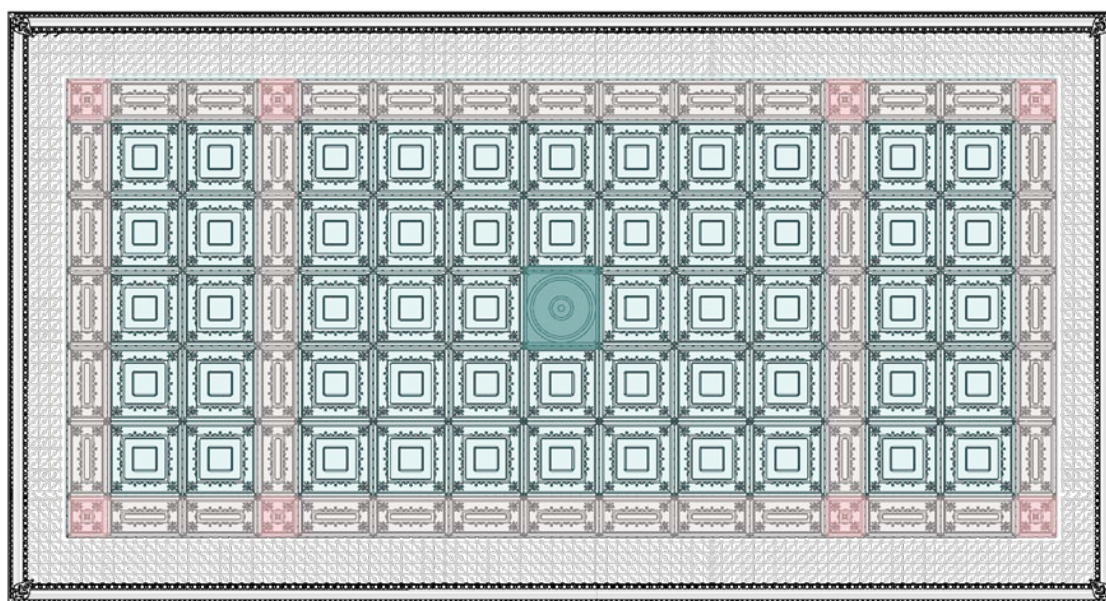
FIGURA 2.4: Casa de las Palomas, plano completo de cielorraso de latón – Salón Principal. Fuente y elaboración: Autor.

Con lo anterior, se denota que el cielorraso responde a una planificación meticulosa a nivel modular, respetando proporciones, equidistancias, ritmos controlados y simetrías de reflexión. En lo que refiere a las características de cada módulo, resalta la simetría biaxial (de eje horizontal y vertical), compuesta de 4 elementos en forma de ramas de tonos dorados, uno por cada esquina, que a su vez se unen a otras figuras pintadas en blanco, que bordean un nuevo marco interno proporcional al tamaño inicial del módulo correspondiente (Figura 2.5).

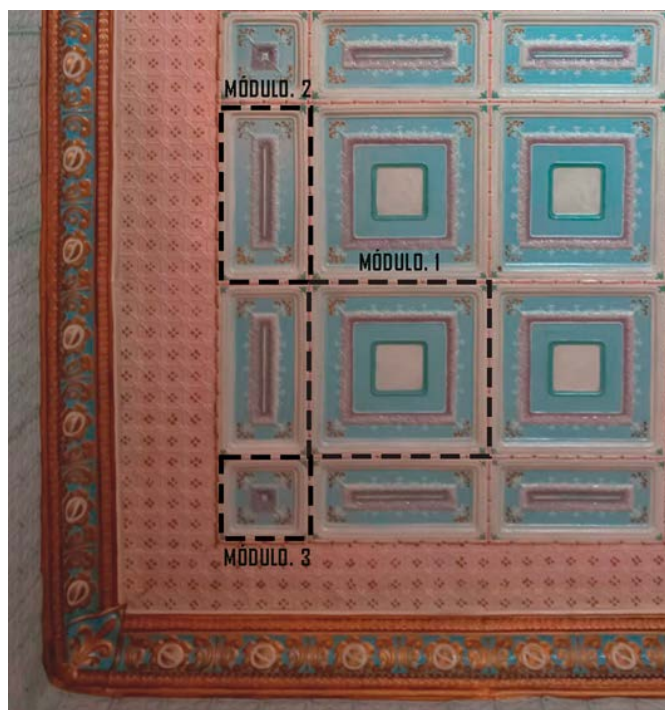
En el caso del Módulo 1, se observa una composición basada en dos cuadrados proporcionalmente escalados y centrados; el primer cuadrado muestra un borde escarlata, mientras que el más pequeño luce un tono verde esmeralda. El fondo blanco restante del perímetro encerrado por el segundo cuadrado, marca un contraste de tonalidades que permite identificar con mayor facilidad el orden existente en la disposición de los módulos del primer paño. En cuanto al Módulo 2, se compone de modo similar al anterior, más prescinde del cuadrado en tono verde esmeralda, debido a que el interior resultante del primer rectángulo escalado, deja únicamente una delgada franja que también luce de blanco.

FIGURA 2.5: Casa de las Palomas, módulos de cielorraso de latón – Salón Principal. Fuente y elaboración: Autor.

se reduce al celeste con alta saturación y tonos dorados y blancos (Figura 2.5). El primero actúa como fondo del carril central de todo el elemento, mientras que el dorado se ocupa en el delineado de siluetas, que adquieren formas que emulan flores, hojas y tallos. Estas muestran un patrón repetitivo que cruza cada de uno de los lados de la cornisa. El patrón de este segmento de la cornisa consta de una simetría de una flor de fondo blanco y dorado y dos hojas con tallos arqueados que la enmarcan a izquierda y derecha.

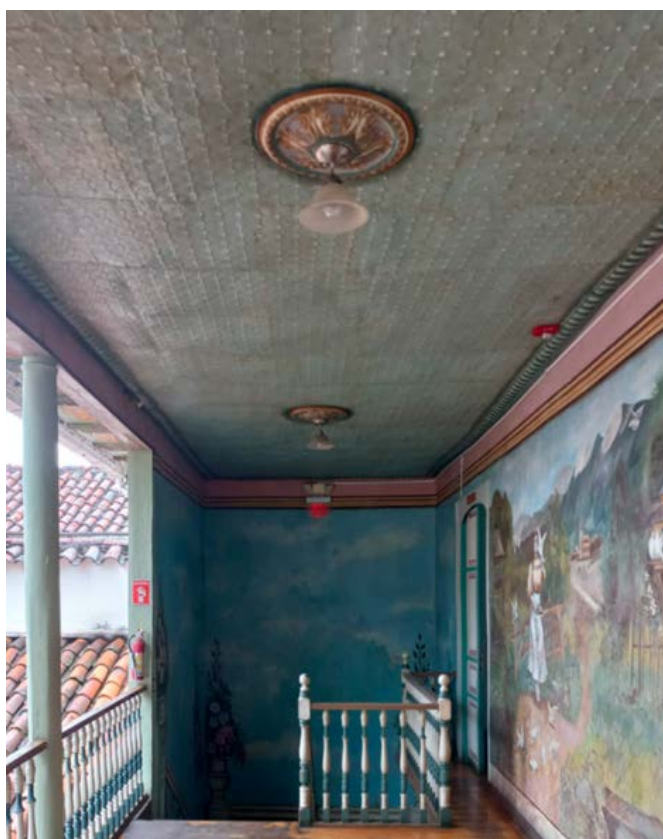
FIGURA 2.6: Casa de las Palomas, cielorraso y murales de balcón interno. Fuente y elaboración: Autor.

La composición geométrica del cielorraso ubicado en el salón principal de Casa de las Palomas, muestra ciertas similitudes con el ejemplar restante de la casa elaborado en latón; entre ellas, la existencia de portalámparas, cornisas, y el diseño modular de los paños. Ahora bien, el diseño de este otro elemento prescinde de una modulación compleja, pues solo cuenta con un paño uniforme trabajado en alto y huecorrelieve. Al mismo tiempo, la cromática del elemento se reduce a tonos verdes pastel y blancos, por lo cual resalta de manera prominente las pinturas murales del entorno inmediato (Figura 2.6).

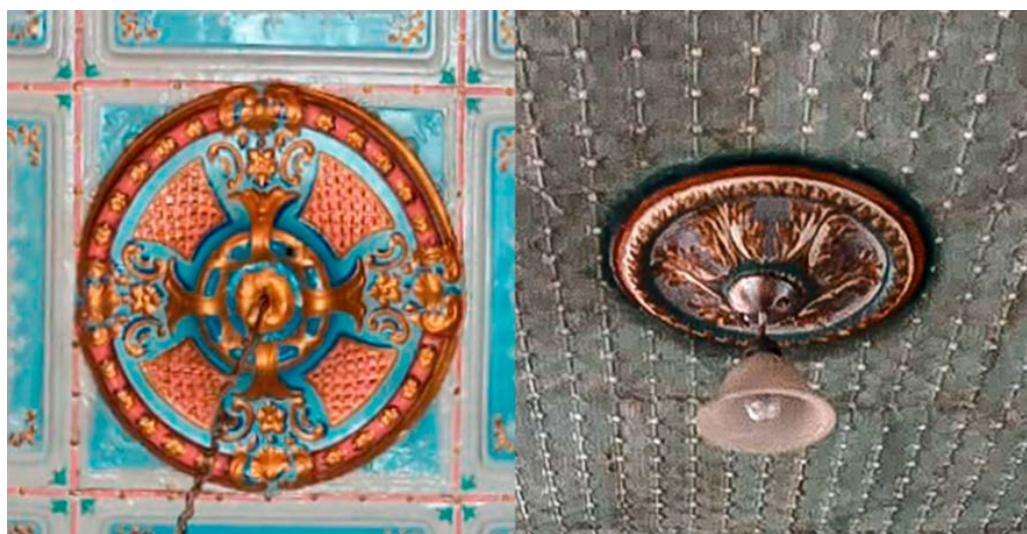
Este diseño de cielorraso encontrado en el balcón interno del bien, cuenta con un portalámparas de elaboración y diseño y proporción semejante al del salón principal, aunque con cambios en la gama cromática y elaboración de detalles y siluetas (Figura 2.7). En el caso del cielorraso en mención, el portalámparas muestra figuras de hojas que surgen desde el centro del elemento y culminan en el perímetro del círculo, donde empieza un anillo que rodea y conforma el portalámparas. En este elemento puntual prima el dorado en la delineación de detalles, mientras que el verde pastel y el blanco se usan como colores de fondo. Por otro lado, el portalámparas del salón principal muestra una composición geométrica y de uso de formas más compleja, ya que incorpora elementos circulares, traza en rejilla, motivos florales, y entre otros remates en los que se aprecian tonos dorados, bronces con fondo celeste y azul.

FIGURA 2.7: Casa de las Palomas, portalámparas de salón principal (izquierda) y de balcón interno (derecha). Fuente y elaboración: Autor.

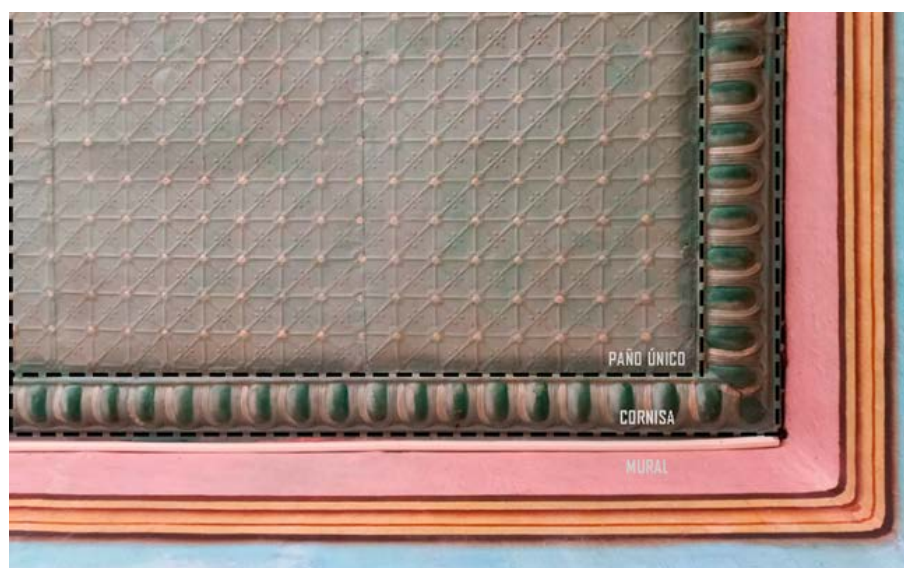
FIGURA 2.8: Casa de las Palomas, cielorraso de balcón interno, vista inferior. Fuente y elaboración: Autor.

En lo demás, el paño único del cielorraso de balcón interno se compone de módulos cuadrados de aproximadamente 0,10m x 0,10m, los cuales se unen visualmente entre sí con un detalle circular blanco presente en cada vértice; con ello se genera un efecto visual de malla elaborada por pequeños puntos blancos. A lo se suma el realce en altorrelieve de las aristas de cada cuadrado y de ambas diagonales (una con mayor realce que la otra), y finalmente, la adición de cuatro círculos que rodean de manera equidistante el centro del cuadrado; de esta manera, el efecto visual de malla se hace más evidente, con relieves y ligeras sombras en el fondo y los círculos blancos como puntos de realce. Como elemento final del cielorraso de balcón interno, se encuentra la cornisa, la cual, a diferencia de

la anterior, muestra un diseño más sobrio. Su composición se basa en un único patrón geométrico basado en líneas y un espacio intersticial que se repite a lo largo de cada una de las aristas. A diferencia del cielo anterior, el encuentro en las esquinas es visible, pues no se aprecia ningún elemento de remate (Figura 2.8)

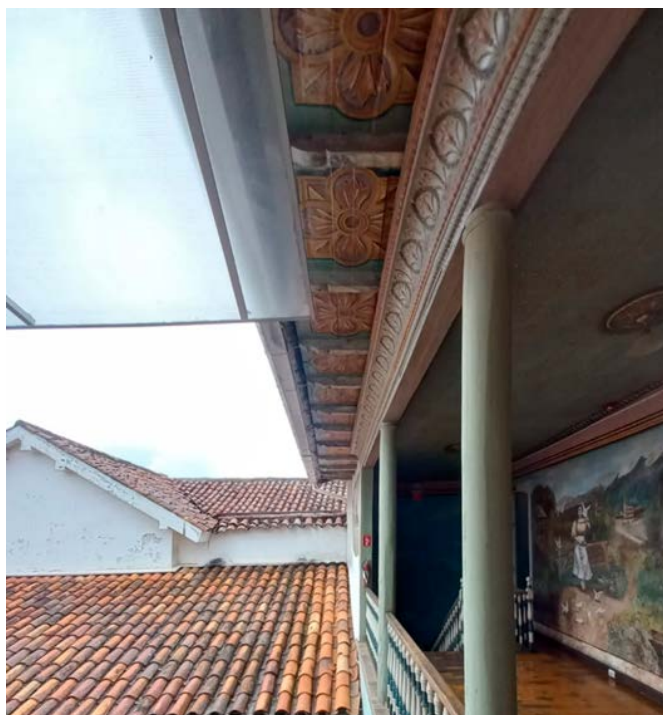
FIGURA 2.9: Casa de las Palomas, cielorraso de alero de balcón interno. Fuente y elaboración: Autor.

En el caso de la zona de balcón interno, se aprecian balaustres de madera, columnas cilíndricas, tejados pisos de madera de tablón, murales y otros, que componen la estética del ambiente (Figura 2.9). Del mismo modo, el diseño de cielorraso del balcón interno muestra una cierta sobriedad en relación a toda la superficie del paño, lo que permite que otros elementos puedan tener mayor complejidad formal sin saturar visualmente el espacio.

En esta línea, se aborda el cielorraso encontrado en el alero del balcón interno, el cual, a diferencia del anterior, cuenta con vigas de madera tallada, tablas de madera pintada, y una cornisa que surge de una viga superior que separa a este cielorraso del anteriormente abordado (Figura 2.9). Evidentemente, ambos diseños, a pesar de mostrar conceptos formales y constructivos distintos, generan equilibrio en el ambiente, pues su línea cromática, es concordante.

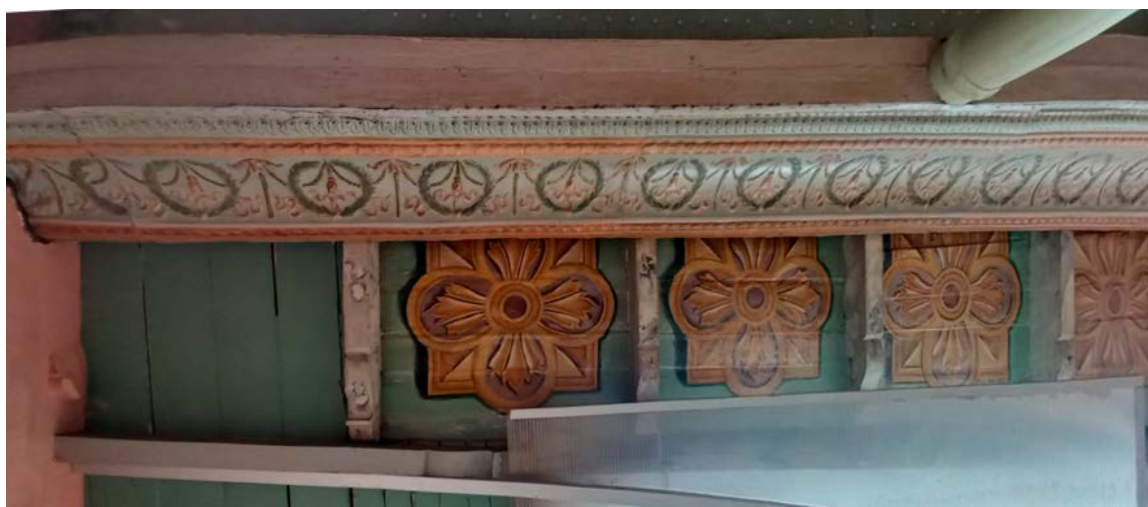
FIGURA 2.10: Casa de las Palomas, cielorraso de alero de balcón interno, vista inferior. Fuente y elaboración: Autor.

última denota una composición de patrones circulares y de elementos florales pintados en verde y dorado, sobre un fondo verde pastel. Como elemento de remate, se aprecian bordes dorados que cruzan el elemento de inicio a fin, y, como detalle adicional, las vigas talladas simulan un efecto de apoyo sobre esta cornisa, generándose un vacío entre la parte inferior de la viga y el entablado de madera (Figura 2.10).

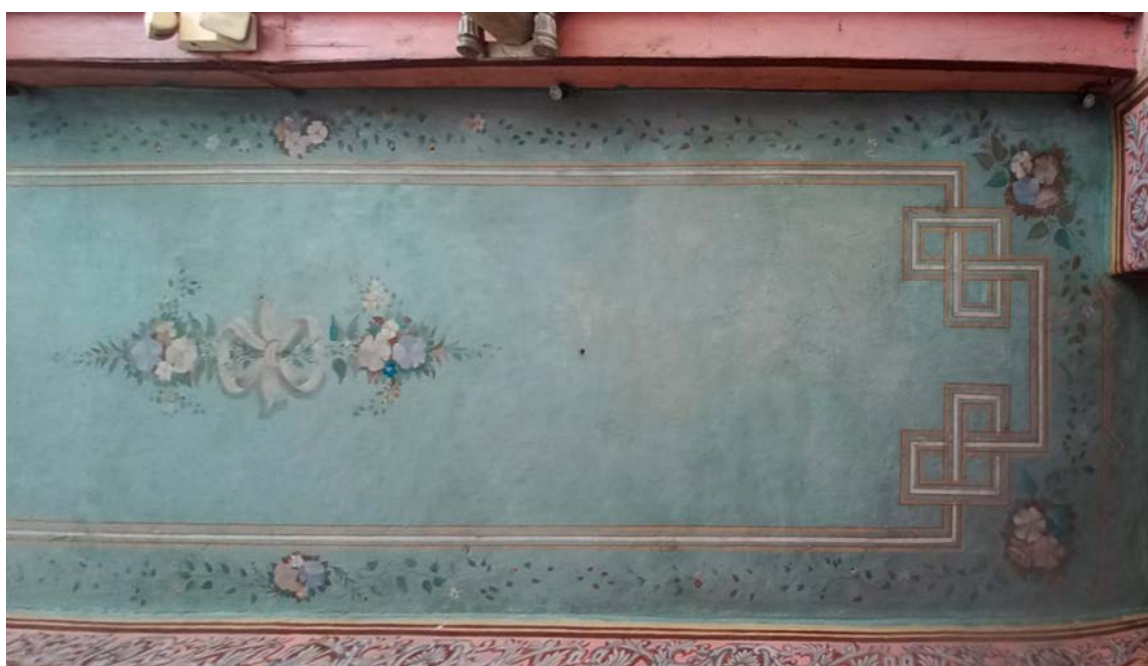
FIGURA 2.11: Casa de las Palomas, cielorraso de yeso pintado en Planta Baja, vista inferior. Fuente y elaboración: Autor.

Este efecto armonioso a nivel visual, que respeta y remarca los valores artísticos e históricos del bien se aprecia también en planta baja, donde se ubican los cielorrasos elaborados en yeso pintado. Al igual que los anteriores, estos elementos presentan cromática celeste, con detalles dorados y blancos. Asimismo, a nivel artístico, se aprecian motivos florales de alto nivel de detalle, característicos del romanticismo. También se observan elementos lineales que marcan el cielorraso, y ocupan recursos como continuidad, encañamiento, multiplicación equidistante, y otros que pertenecen al gusto del estilo Art Nouveau (Figura 2.11).

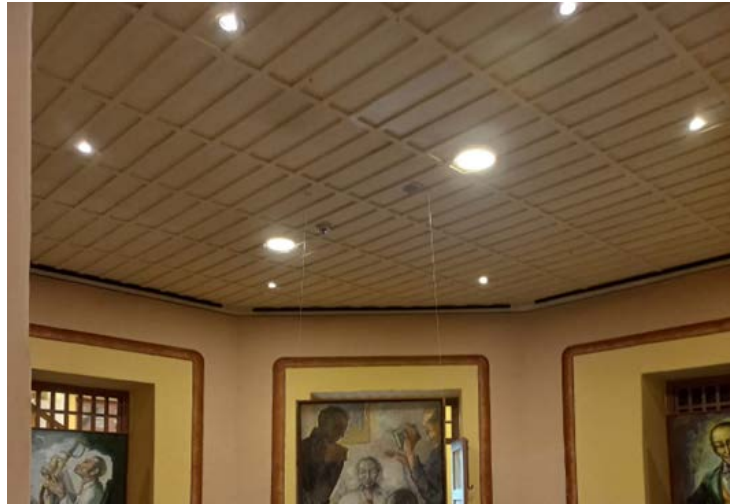
FIGURA 2.14: Quinta Bolívar, cielorraso planta baja (Cielorraso 1). Fuente y elaboración: Autor.

A medida que los ambientes cambian, se aprecia un ligero desnivel generado por una viga de carga, la cual se muestra pintada con la misma tonalidad de todo el cielorraso. En este punto, se señala que tanto fondo como las tiras sobresalientes del elemento, muestran el mismo tono cromático amarillo pastel (Figura 2.14). En lo referente a la unión entre cielorraso y muro, se aprecia el terminado en tira de madera, el cual no varía su nivel en relación al resto del paño, haciéndolo un cielorraso de dos niveles constantes.

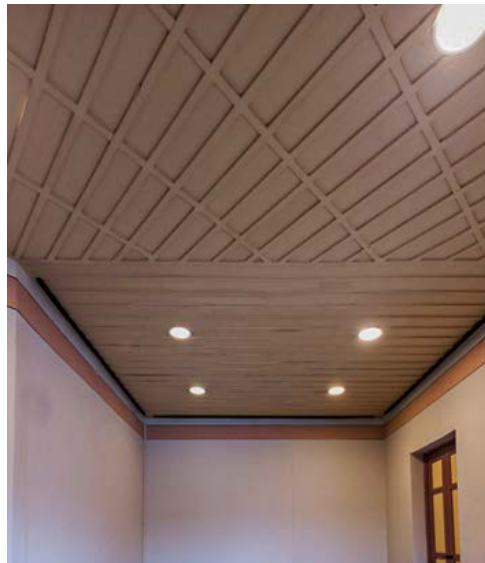
Como se ha dicho, el cielorraso mostrado domina en la totalidad de la planta baja interna, y en gran parte de planta alta, con un cambio en la zona de escaleras (Figura 2.15). Esta variación rompe la malla rectangular ya que elimina las tiras longitudinales; sin embargo, la técnica, cromática y acabado del Cielorraso 1, se mantienen.

FIGURA 2.15: Quinta Bolívar, cielorraso planta alta, zona de escaleras (Cielorraso 2). Fuente y elaboración: Autor.

Por lo anterior, se define al Cielorraso 1 y Cielorraso 2 como homogéneos, simétricos, de ritmo continuo, y con cierta influencia de arquitectura tradicional anterior a la independencia. Ahora bien, el tercer cielorraso dista de los dos anteriores, ya que, pertenece a los aleros de exteriores (Figura 2.16), con canecillos tallados y tiras de madera en relieve. Los canecillos tallados del Cielorraso 3, muestran un gusto estético correspondiente a la república, con una curva semicircular en su inicio, y con curvaturas menores hasta llegar a su longitud media (Ver Anexo 1).

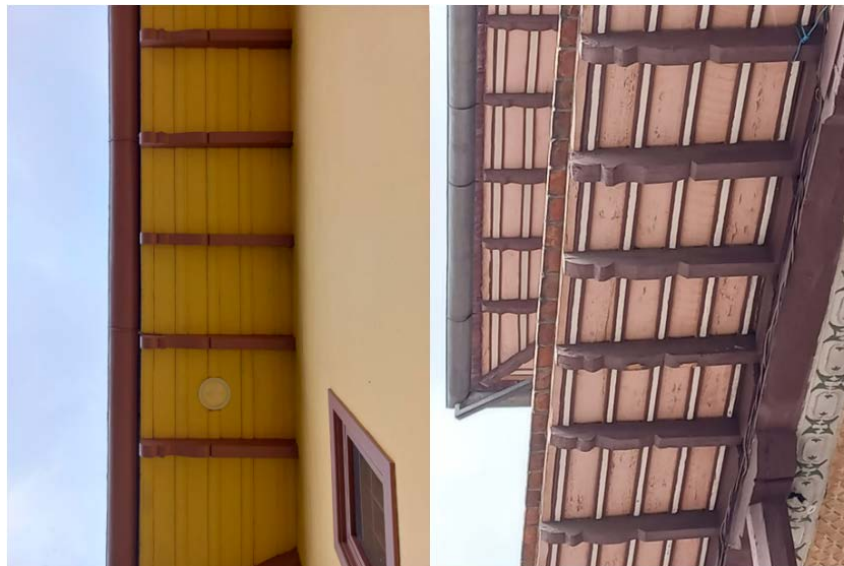
A la vez, estos canecillos muestran equidistancia entre sí, y se distinguen por su tonalidad en vino, con relación al fondo del cielorraso. Como se ha dicho en capítulos anteriores, el sistema constructivo de este cielorraso es similar al encontrado en los aleros interiores de la Casa de Chaguarchimbana (Figura 2.17), aunque en la última, se aprecian otros tipos de cielorraso de mayor componente artístico, entre ellos, el latón.

FIGURA 2.17: Quinta Bolívar, Cielorraso 3. (izquierda) Casa de Chaguarchimbana, cielorraso de alero (derecha). Fuente y elaboración: Autor.

En ambos casos se visualizan duelas que generan ligeros desniveles en el paño de fondo del cielo, mientras que, los canecillos interrumpen la continuidad longitudinal generada por las duelas y el fondo. A este sistema se le adicionan elementos de unión como clavos de madera, los cuales sujetan las tiras y duelas vistas, con otras tiras de madera de mayor sección, que se anclan directamente con el sistema portante de cubierta (Ver Anexo 1). Por lo anteriormente expuesto, se define que Quinta Bolívar trata de un caso con varias características en común con otras edificaciones VAR A, mientras que, posee algunas puntuales que la hacen un caso de estudio único, en sus dimensiones formal, constructiva, histórica y cultural (Tabla 2.5).

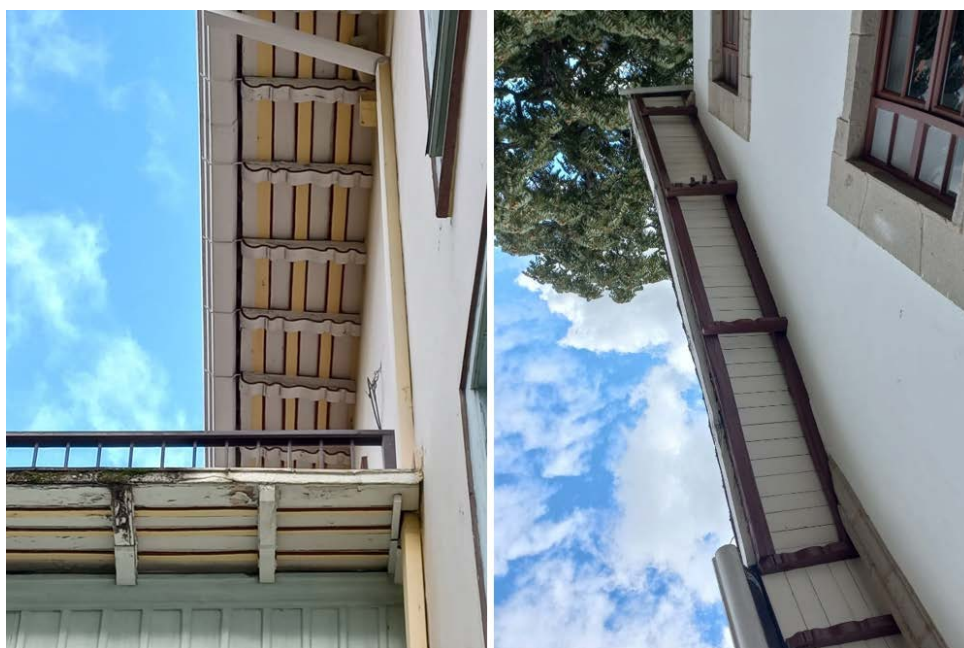
En este punto, se establecen nexos con propiedades como Casa de Chaguarchimbana, e incluso otras como Museo del CIDAP, donde sus cielorrasos de aleros externos de fachada, también responden al gusto republicano (Figura 2.19). En este sentido, el recurso cromático aplicado en los casos mencionados se alinea con tonos pasteles y marrones oscuros, propios de lo republicano y lo tradicional hacendario. Estos a su vez, responden a los colores de los muros contiguos de las edificaciones correspondientes.

A nivel formal se observan ritmos continuos, tanto en la disposición de canecillos como en las duelas de fondo. También se visualizan simetrías en el tallado de las vigas, y en el uso de pares semánticos de continuidad, abarcando todo el largo del elemento. Asimismo, se rescata el delineado en tono marrón de los canecillos blanco, generando un resalte del elemento y otorgando una característica estética poco común en las edificaciones VAR A contempladas para este estudio.

FIGURA 2.19: Museo de los Metales, aleros exteriores (izquierda). Museo del CIDAP, cielorraso exterior (derecha). Fuente y elaboración: Autor.

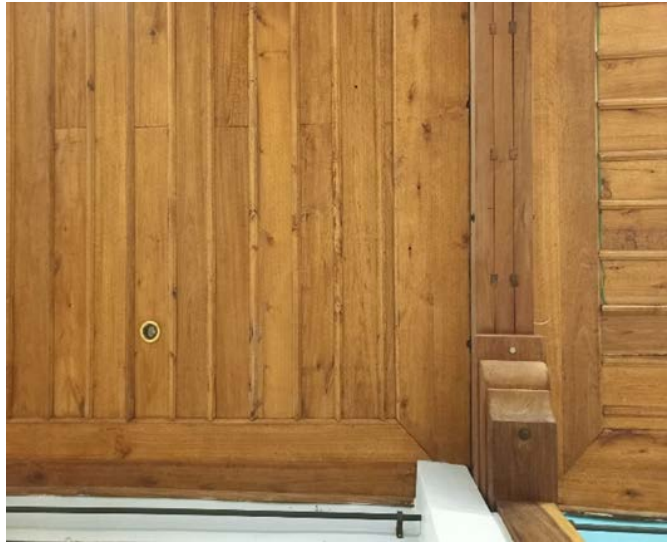
A diferencia del exterior, los cielos encontrados en los interiores se manejan en monocromía, aunque mantienen aspectos como desniveles, soportes tallados (Figura 2.20), vigas sobresalientes, elementos repetitivos, uso de simetrías y otros. Lo dicho se aprecia en primera planta, donde se observa un cielo en madera conformado por tirillas trabajadas con molduras en cada uno de sus lados.

FIGURA 2.20: Museo de los Metales, cielorraso interior (planta baja) perspectiva inferior. Fuente y elaboración: Autor.

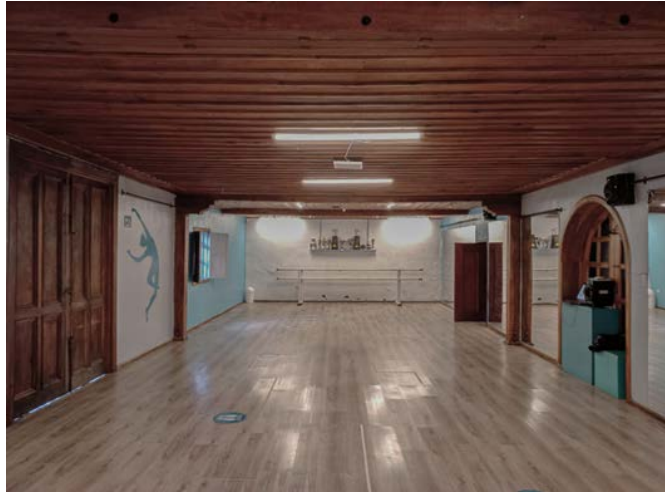
En resumen, este cielo se compone de un paño central que implementa ritmos continuos en sus tiras, y una total simetría. A ello se añade un paño de borde conformado por tablas

pulidas seccionadas a  $45^\circ$  en los encuentros de cada uno de los cuatro vértices. Finalmente, las vigas de madera y los soportes tallados generan una simetría tanto en planta como en perspectiva (Figura 2.22).

FIGURA 2.22: Museo de los Metales, cielorraso interior (planta baja), perspectiva simétrica. Fuente y elaboración: Autor.

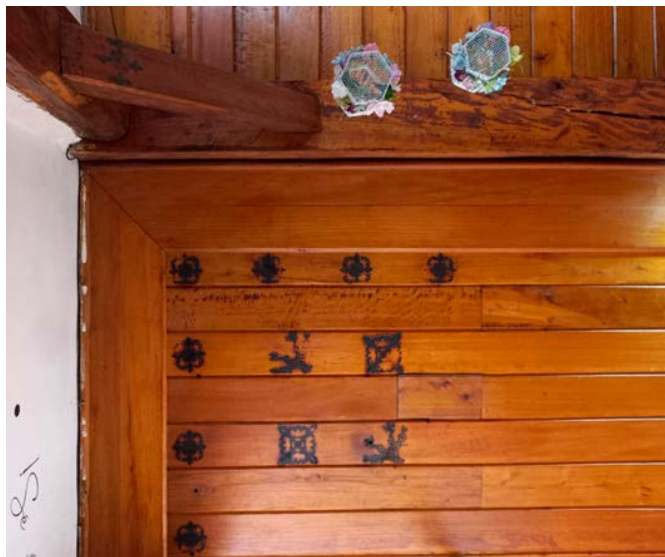
En lo referente al segundo tipo de cielo encontrado, se aprecian características semejantes al primero, especialmente en el uso de simetrías, ritmos continuos, y el diseño en base a un paño central y otro de borde. No obstante, a diferencia del anterior, su técnica constructiva se basa en un entablado simple, sin tiras con molduras (Figura 2.23). Como punto adicional, también se aprecia una viga en desnivel, la cual carece de un soporte tallada en su punto de unión con columna; en su lugar, se aprecia una diagonal en un ángulo aproximado de  $45^\circ$ .

FIGURA 2.23: Museo de los Metales, cielorraso interior Tipo 2 (planta baja), perspectiva inferior. Fuente y elaboración: Autor.

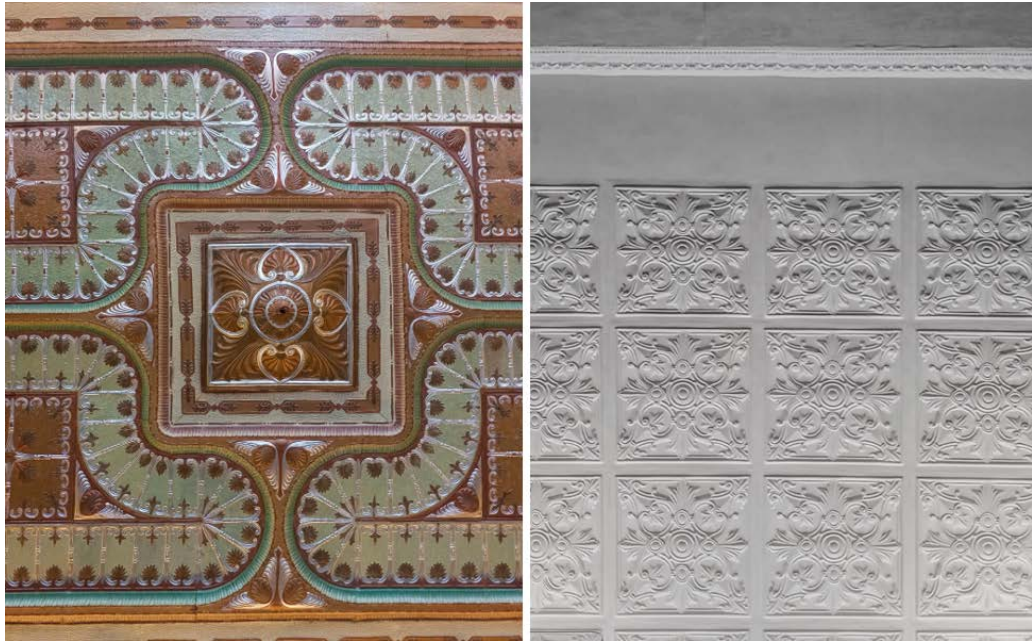
Lo dicho es notable en otras edificaciones como Botica y Droguería Central, que contienen una variedad constructiva amplia de muestras, desde el latón repujado y cromado (Figura 2.25), hasta el yeso trabajado en alto y huecorrelieve (Figura 2.25). En esta edificación, se aprecia una marcada influencia neoclásico francesa en fachada (Ver Anexo 2), lo cual, en adición a la historia de la edificación y su posición notablemente cercana a la Plaza Central de Cuenca, dejan ver conceptos estéticos únicos aplicados tanto en interiores como exteriores.

FIGURA 2.25: Botica y Droguería Central, muestra de cielorraso de latón (izquierda). Botica y Droguería Central, muestra de cielorraso de yeso trabajado (derecha). Fuente y elaboración: Autor.

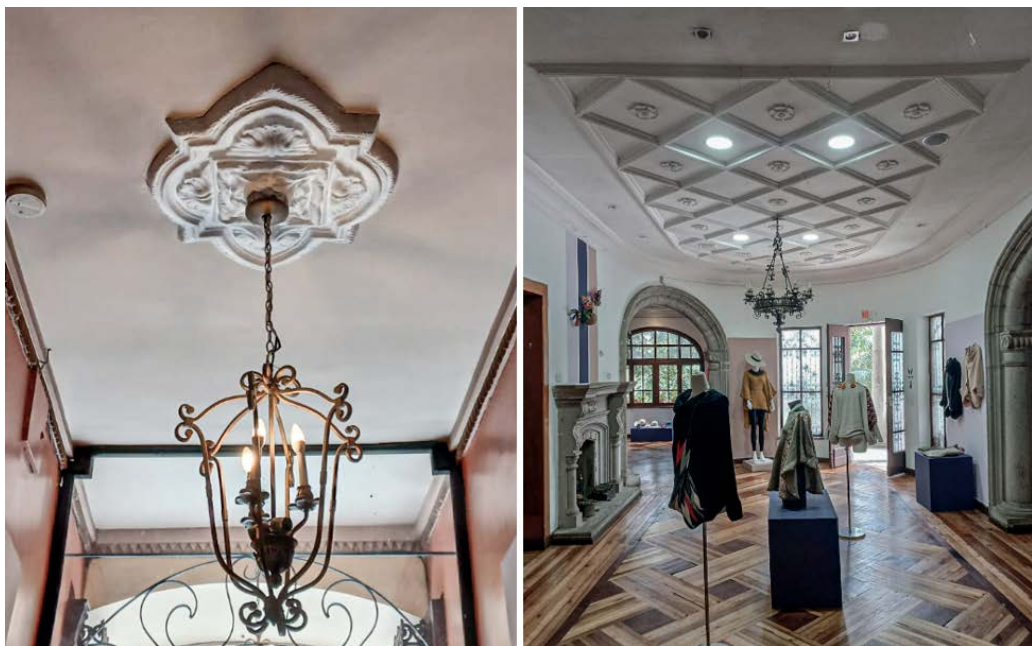
A lo anterior, se debe el prominente valor artístico hallado en los cielorrasos de esta edificación, la cual también proyecta alta variedad constructiva y formal de estos elementos (Ver Anexo 2). En la línea de yeso trabajado, se perfilan referentes como Mansión Alcázar (Figura 2.26) o Museo del CIDAP (Figura 2.26).

FIGURA 2.26: Mansión Alcázar, muestra de cielorraso de yeso trabajado (izquierda). Museo del CIDAP, muestra de cielorraso de yeso trabajado (derecha). Fuente y elaboración: Autor.

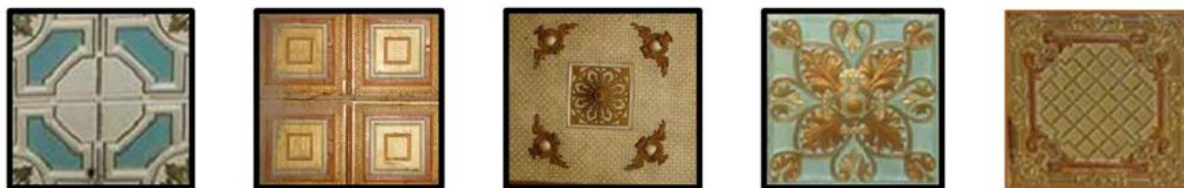
De igual forma, se resalta que, las tiras de eucalipto forman entramados los cuales deben ser modulados con anterioridad, dependiendo del formato y profundidades (alatorrelieves y bajorrelieves) de los elementos del cielorraso. Por lo mismo, se recuerda que existe variedad de posibilidades en los módulos presentes dentro de las edificaciones estudiadas (Figura 3.5), los cuales requieren según el caso, distintos tratamientos de desmontaje, curado, pintado, y otros.

FIGURA 3.5: Ejemplo de módulos de latón para cielo rasos Fuente y elaboración: Propia.

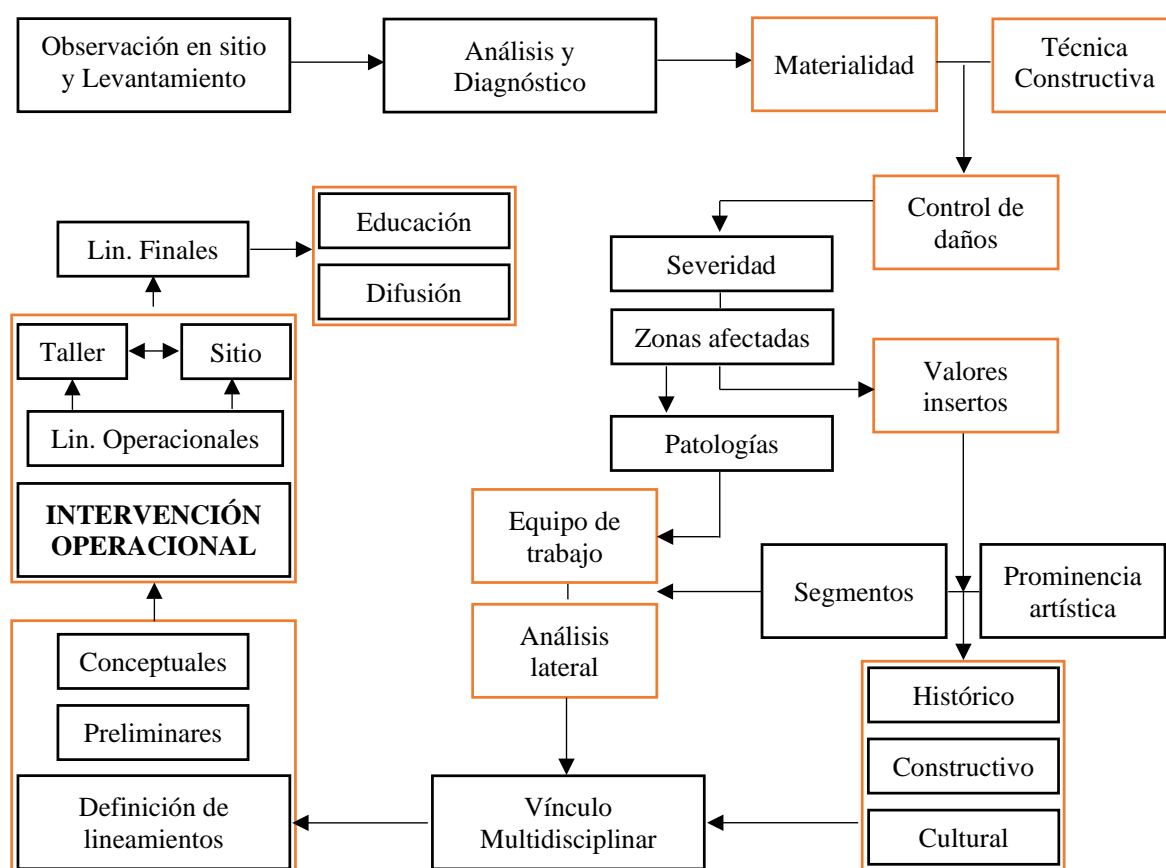
FIGURA 3.7: Ruta general para intervención de cielorrasos de edificios históricos Fuente y elaboración: Propia.

Con lo dicho se concluyen las condiciones para un trabajo multidisciplinar, en la cual el intervencionista decide su equipo profesional de apoyo, y a su vez, procede a definir los lineamientos de intervención. De estos, se empieza por los conceptuales y preliminares a la intervención en sitio; una vez definidos, inicia la fase operacional, labor en la que el o los maestros artesanos (herrereros, soldadores, ebanistas, escultores, pintores, artistas) adquieren un rol protagonista. Asimismo, esta fase podrá requerir del trabajo netamente en sitio, o en su defecto, tanto de taller como en obra (Figura 3.7).

- La ruta general de intervención propuesta se divide en: Observación en Sitio, Diagnóstico, Definición de lineamientos y finalmente la Intervención.
- El análisis y diagnóstico supone una fase crucial, ya que de esta dependen los lineamientos a definirse; por ello, debe considerarse en esta fase: la materialidad, técnica constructiva, valores insertos y los daños del cielorraso.
