**MANEJO ENDODÓNTICO DE FRACTURA RADICULAR
HORIZONTAL. REPORTE DE UN CASO.**

**PROYECTO DE TITULACIÓN PREVIO A LA OBTENCIÓN DEL
TÍTULO DE ODONTÓLOGA**

AUTOR: DOMÉNICA CAROLINA ARIAS ROJAS.

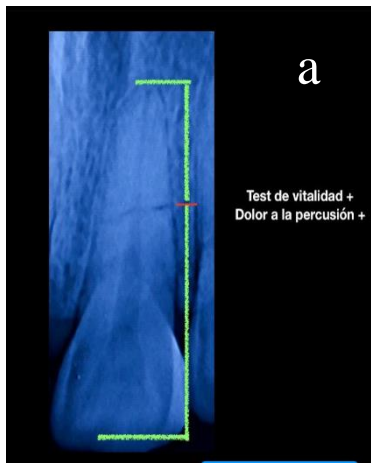
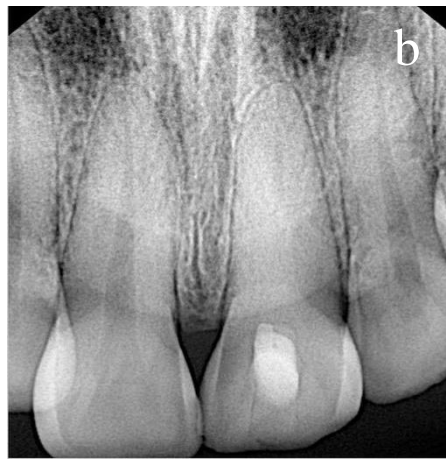
El examen radiográfico revela una línea radiolúcida que interrumpe la continuidad de la raíz a nivel del tercio medio radicular del incisivo central superior izquierdo, separando el diente en dos fragmentos. Se observa una formación apical incompleta y un ligero ensanchamiento del espacio periodontal. Con base en la recolección de datos clínicos y radiográficos, se establece el diagnóstico de pulpitis irreversible debido al trauma, y se procede a iniciar el tratamiento endodóntico.

Figura 1 a) y b) Radiografía de fractura del tercio medio de la raíz

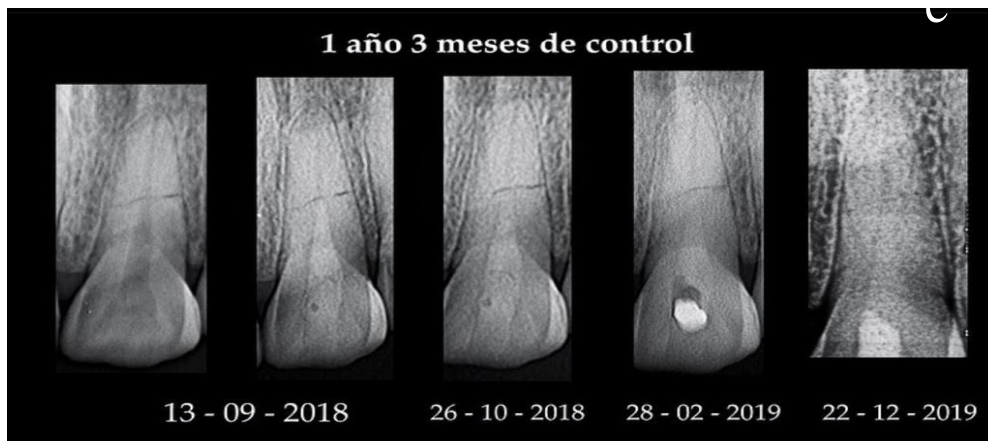
Figura 3 e) Radiografía intraoral periapical 15 meses después del trauma.

Finalmente, se realizaron dos controles el primero fue al 1 año 3 meses y el segundo fue 5 años 10 meses post-trauma, se llevan a cabo controles radiográficos y tomográficos para asegurar el éxito del tratamiento.

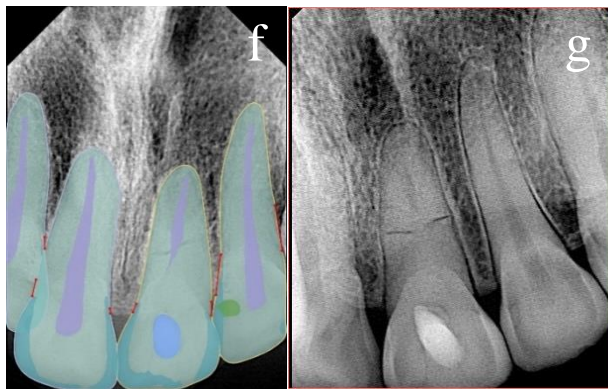
Figura 4 f) y g) Radiografía intraoral periapical 70 meses después del trauma.

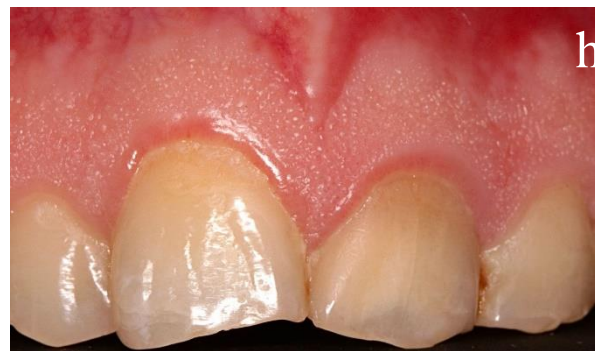
H) Fotografía intraoral de la mucosa oral 70 meses después del trauma.
