**EVALUACIÓN DE LA INFRAESTRUCTURA PEATONAL
Y CICLISTA MEDIANTE AUDITORÍA DE SEGURIDAD
VIAL EN LA ZONA DE INTERACCIÓN MODAL DEL
ENTORNO DEL TERMINAL TERRESTRE DE CUENCA.**

**PROYECTO DE TITULACIÓN PREVIO A LA OBTENCIÓN DEL
TÍTULO DE INGENIERO CIVIL**

AUTOR: JUAN PABLO PATIÑO BERRÚ

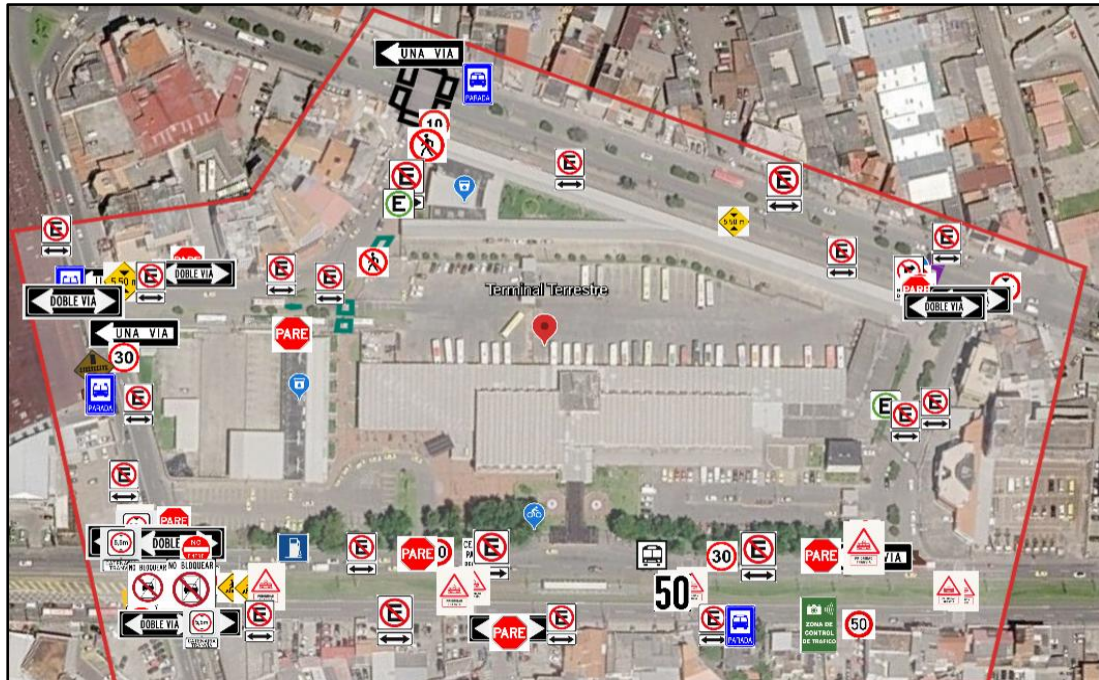
Figura 7

Señalética existente en las calles del entorno del Terminal Terrestre de Cuenca.

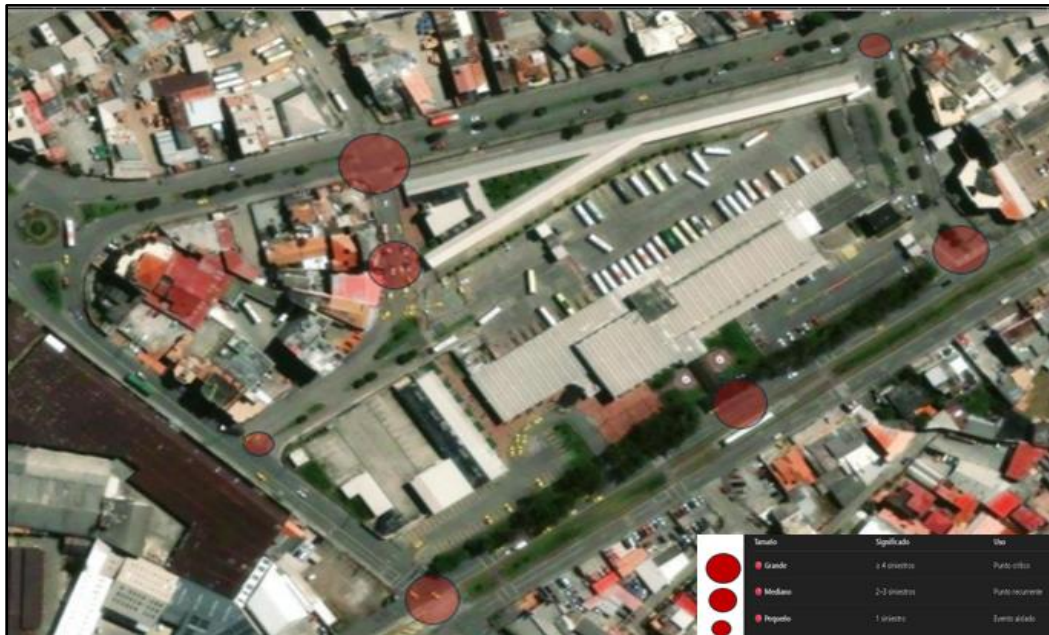
Figura C.3. Identificación de puntos críticos de conflicto vial a partir de la distribución espacial de siniestros en el área de estudio.

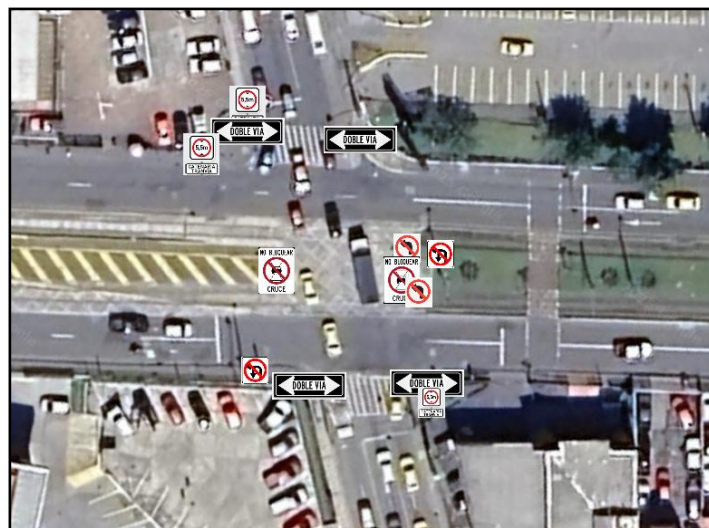
Figura D.4. Distribución espacial de la señalización vertical existente en intersección 1 dentro del área de estudio.

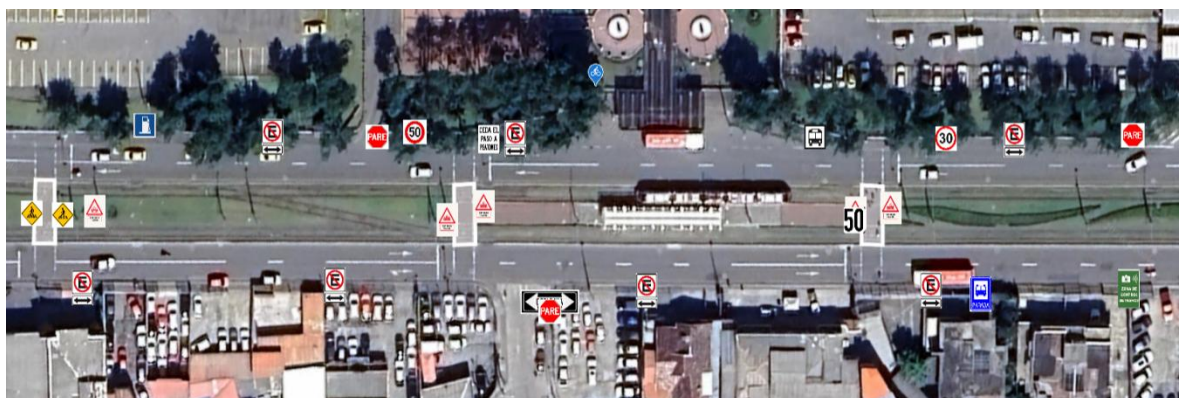
Figura D.4.1 Distribución espacial de la señalización vertical existente en tramo 5 dentro del área de estudio.

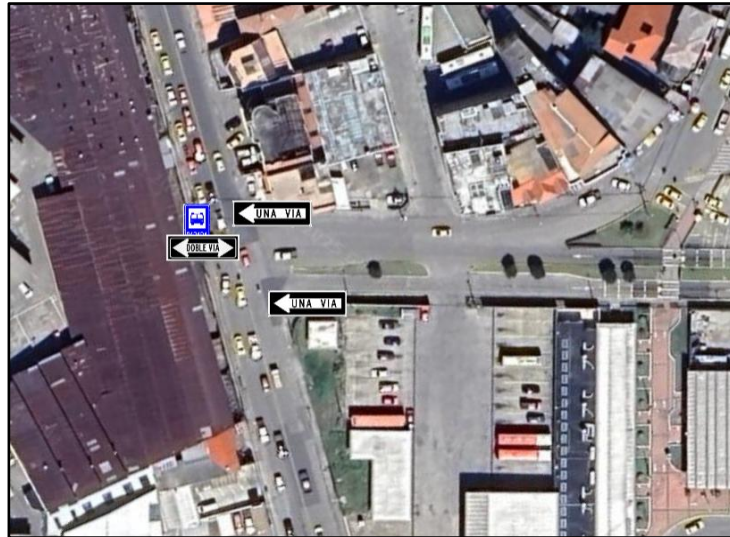
Figura D.5. Distribución espacial de la señalización vertical existente en intersección 2 dentro del área de estudio.

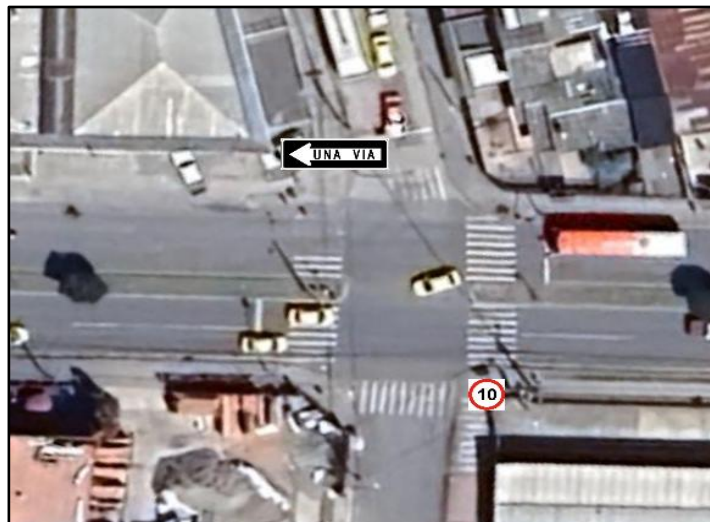
Figura D.6. Distribución espacial de la señalización vertical existente en intersección 3 dentro del área de estudio.

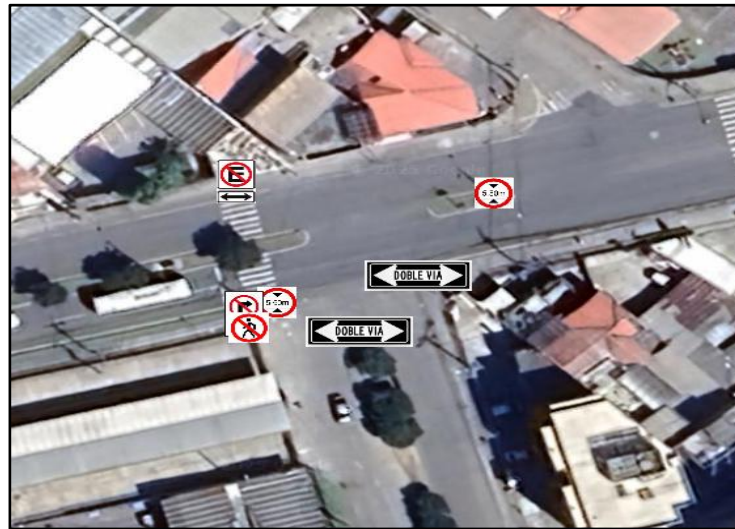
Figura D.7. Distribución espacial de la señalización vertical existente en intersección 4 dentro del área de estudio.

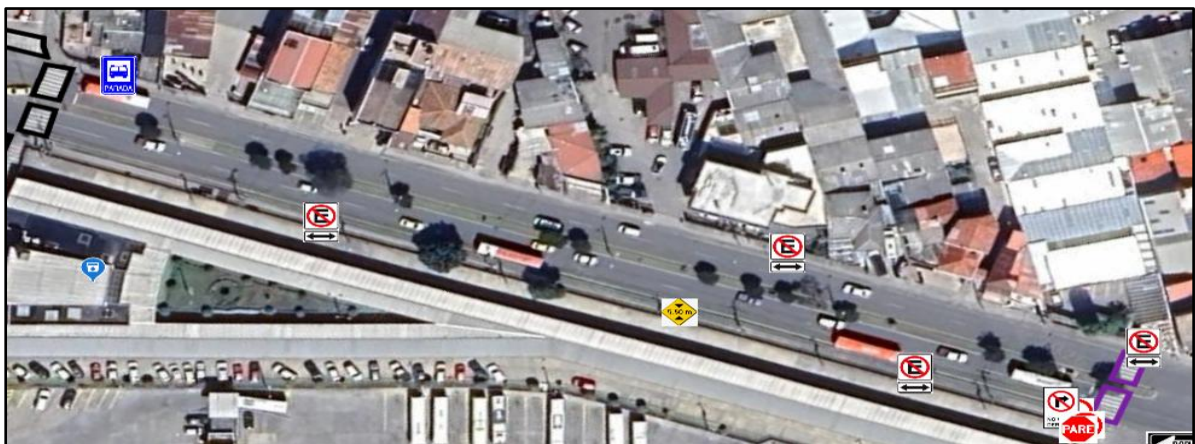
Figura D.7.1 Distribución espacial de la señalización vertical existente en tramo 3 dentro del área de estudio.

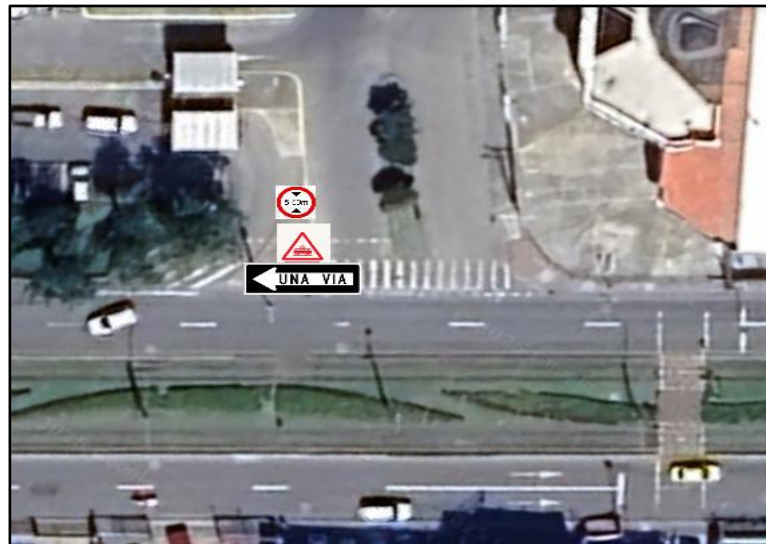
Figura D.8. Distribución espacial de la señalización vertical existente en intersección 5 dentro del área de estudio.
