**UNIVERSIDAD CATÓLICA DE CUENCA**

CARRERA DE ARQUITECTURA Y URBANISMO

APROXIMACIÓN A LA  
REHABILITACIÓN PATRIMONIAL.  
DIAGNÓSTICO ARQUITECTÓNICO Y  
CRITERIOS DE INTERVENCIÓN DE UN  
EDIFICIO DE VALOR  
ARQUITECTÓNICO B EN EL CENTRO  
HISTÓRICO DE CUENCA.

CASA DE SERVICIOS DE LA UCACUE

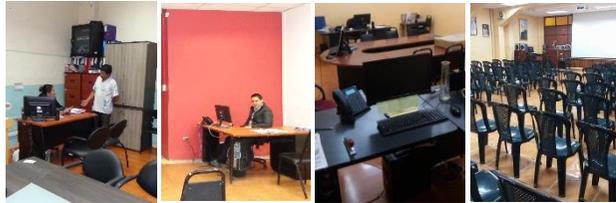
FOT. 71 Usos actuales de la Casa de Servicios de la UCACUE  
REF. Propia

Como se ha mencionado en la reseña histórica, el inmueble a cambiado en diversos usos, lo que pudo haber ocasionado deterioro en la estructura, pues la acumulación de cargas vivas ocasiona estos daños; hoy en día su uso es de oficinas de servicio y proyectos que brinda la Universidad Católica de Cuenca para la comunidad y estudiantes; para ver a detalle en anexos se expone tablas y planos a detalle (Véase FOT. 71).

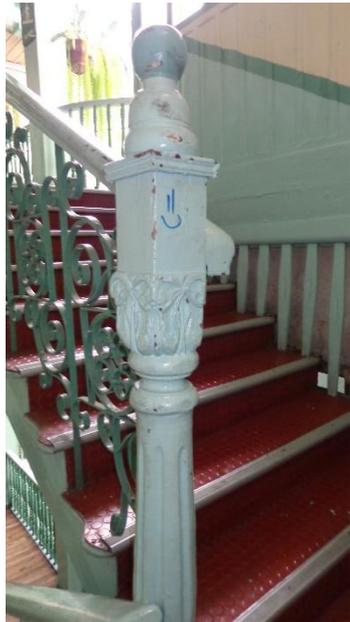
FOT. 75 Lesión patológica en pasamanos  
REF. Propia

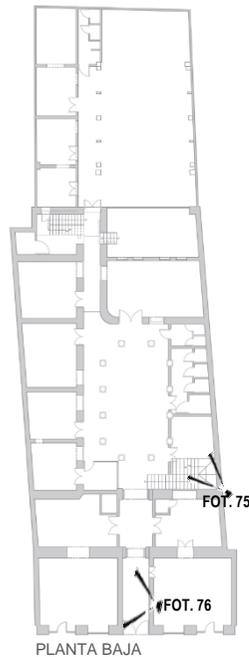
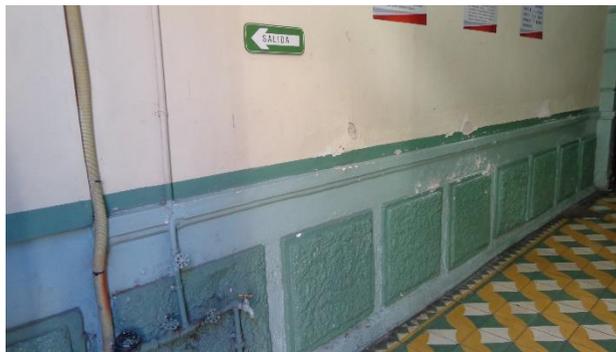
FOT. 76 Lesión patológica acceso principal  
REF. Propia

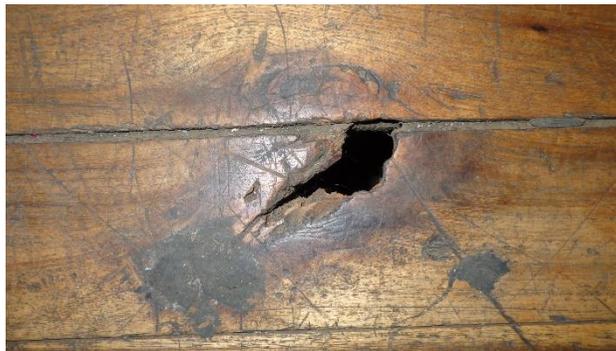
SEGUNDA PLANTA ALTA

FOT. 78 Lesión patológica en piso  
REF. Propia

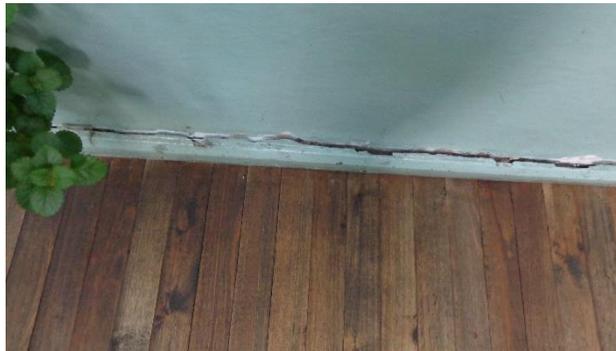
PRIMERA PLANTA ALTA

FOT. 80 Lesión patológica en rastrera  
REF. Propia

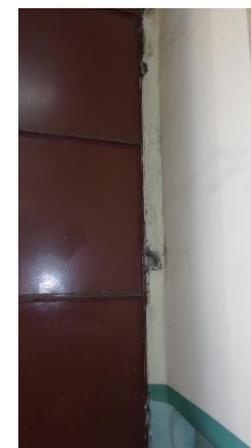
ELEMENTO	Puerta, Muro	ACABADO	Pintura
MATERIALIDAD	Metal, Adobe	COLOR	Blanco
TÉCNICA		USO ACTUAL	Acceso principal

Física		Desgaste por uso – Abrasión
Química		
Mecánica	x	
Biológicas

Tratamiento curativo	x	Especificaciones: Utilización de material y técnica constructiva similar
Conservativo		
Mantenimiento		
Intervención

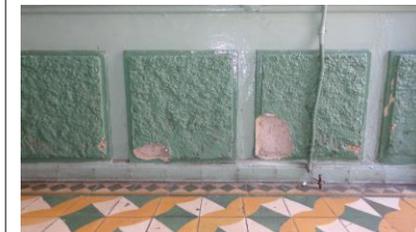
ELEMENTO	Muro	ACABADO	Pintura
MATERIALIDAD	Adobe	COLOR	Celeste
TÉCNICA		USO ACTUAL	Acceso principal

Física	<input checked="" type="checkbox"/>	Sales - desprendimiento gruesos	Desprendimiento de parte del zócalo.
Química	<input type="checkbox"/>		
Mecánica	<input type="checkbox"/>		
Biológicas	<input type="checkbox"/>

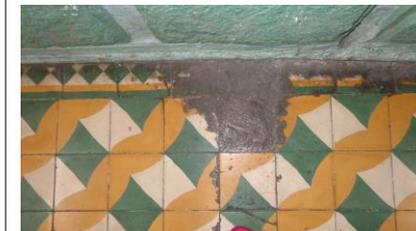
ELEMENTO	Piso	ACABADO	Esmaltado
MATERIALIDAD	Baldosa	COLOR	Mosaico
TÉCNICA		USO ACTUAL	Acceso principal

Física		Corrosión - Transformación	Existencia de un material ajeno al original.
Química	x		
Mecánica			
Biológicas

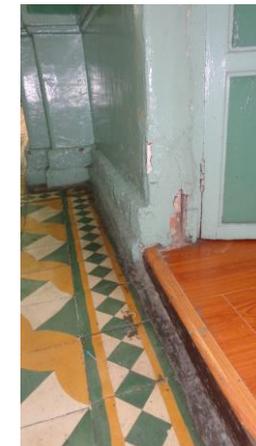
ELEMENTO	Muro	ACABADO	Pintura
MATERIALIDAD	Adobe	COLOR	Celeste
TÉCNICA		USO ACTUAL	Departamento de Educación Continua

Física	<input checked="" type="checkbox"/>	Sales – Desprendimiento grueso
Química	<input type="checkbox"/>	
Mecánica	<input type="checkbox"/>	
Biológicas	<input type="checkbox"/>

Tratamiento curativo	<input checked="" type="checkbox"/>	Especificaciones: Cubrir la lesión utilizando materiales y técnicas constructivas similares.
Conservativo	<input type="checkbox"/>	
Mantenimiento	<input type="checkbox"/>	
Intervención	<input type="checkbox"/>

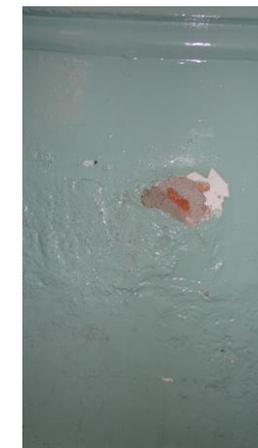
ELEMENTO	Muro	ACABADO	Pintura
MATERIALIDAD	Adobe	COLOR	Celeste
TÉCNICA		USO ACTUAL	Acceso principal

TIPO DE LESIÓN		DESCRIPCIÓN DE LESIÓN
Física	<input checked="" type="checkbox"/>	Desprendimiento del enlucido
Química		
Mecánica		
Biológicas

Tratamiento curativo	<input checked="" type="checkbox"/>	Especificaciones: Cubrir la lesión utilizando materiales y técnicas constructivas similares.
Conservativo		
Mantenimiento		
Intervención

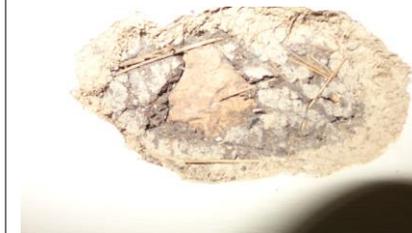
Física	<input checked="" type="checkbox"/>	Sales – Desprendimiento grueso
Química	<input type="checkbox"/>	
Mecánica	<input type="checkbox"/>	
Biológicas	<input type="checkbox"/>

Tratamiento curativo	<input checked="" type="checkbox"/>	Especificaciones: Cubrir la lesión utilizando materiales y técnicas constructivas similares.
Conservativo	<input type="checkbox"/>	
Mantenimiento	<input type="checkbox"/>	
Intervención	<input type="checkbox"/>

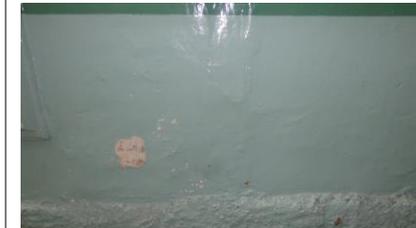
TIPO DE LESIÓN		DESCRIPCIÓN DE LESIÓN
Física	<input checked="" type="checkbox"/>	Sales – Desprendimiento grueso
Química	<input type="checkbox"/>	
Mecánica	<input type="checkbox"/>	
Biológicas	<input type="checkbox"/>

Tratamiento curativo	<input checked="" type="checkbox"/>	Especificaciones: Cubrir la lesión utilizando materiales y técnicas constructivas similares.
Conservativo	<input type="checkbox"/>	
Mantenimiento	<input type="checkbox"/>	
Intervención	<input type="checkbox"/>

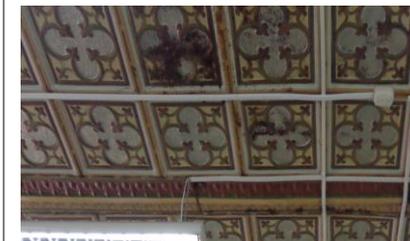
Física		Corrosión – manchas	Aparición de manchas negras
Química	x		
Mecánica			
Biológicas

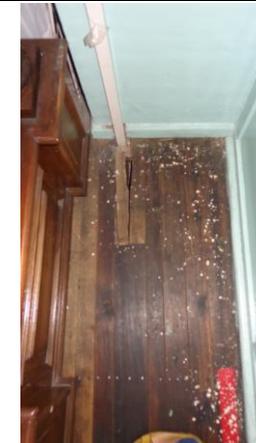
Física		Desgaste por uso – grieta	Grieta en medio de una duela
Química			
Mecánica	x		
Biológicas

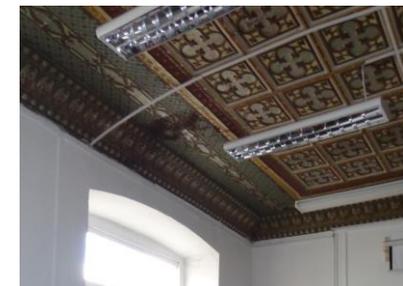
Física		Corrosión – manchas	Aparición de manchas negras
Química	x		
Mecánica			
Biológicas

Tratamiento curativo	x	Especificaciones: Limpieza, pintado en la zona afectada
Conservativo		
Mantenimiento		
Intervención

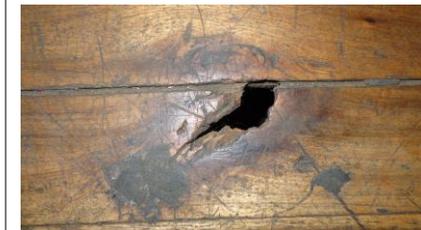
Física		Desgaste por uso – grieta	Grieta en medio de una duela
Química			
Mecánica	x		
Biológicas

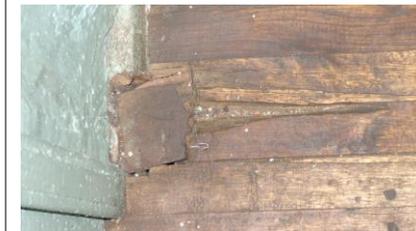
Física		Desgaste por uso – grieta	Grieta en medio de una duela
Química			
Mecánica	x		
Biológicas

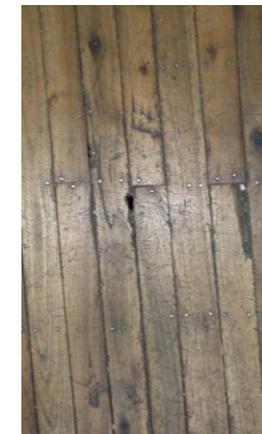
Física		Desgaste por uso – grieta	Grieta en medio de una duela
Química			
Mecánica	x		
Biológicas

Tratamiento curativo		Especificaciones: Cambio de enduelado en zona afectada, con un radio de influencia inmediato
Conservativo		
Mantenimiento		
Intervención	x

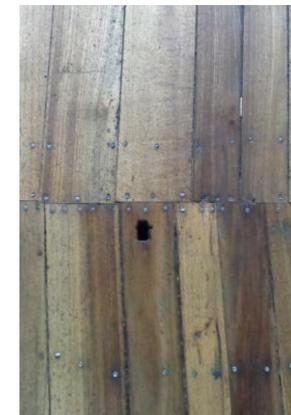
Física		Desgaste por uso – grieta	Grieta en medio de una duela
Química			
Mecánica	x		
Biológicas

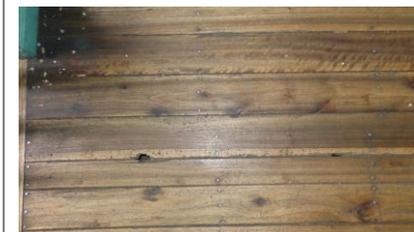
Física		Desgaste por uso – grieta	Grieta en medio de una duela
Química			
Mecánica	x		
Biológicas

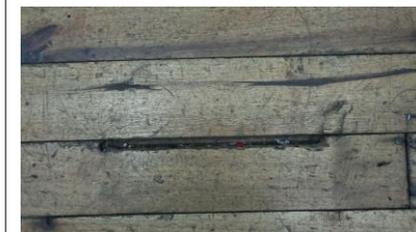
Física		Desgaste por uso – grieta	Grieta en medio de una duela
Química			
Mecánica	x		
Biológicas

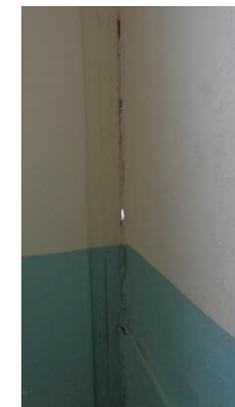
Física		Falta de traba - Grieta	Asentamiento de la edificación
Química			
Mecánica	x		
Biológicas

Tratamiento curativo		Especificaciones: Realización de traba, mediante sistema de cocido
Conservativo		
Mantenimiento		
Intervención	x

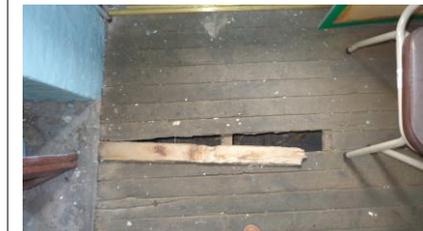
Física		Desgaste por uso – grieta	Grieta en medio de una duela
Química			
Mecánica	x		
Biológicas

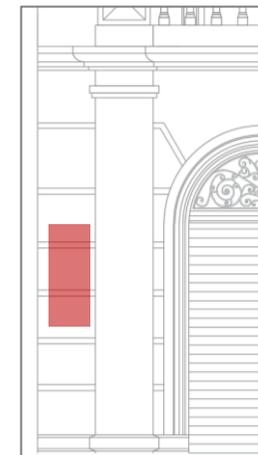
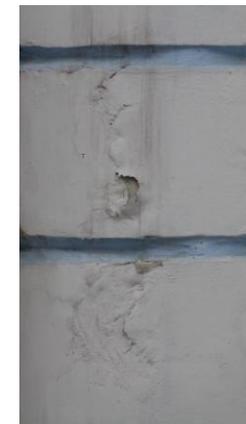
ELEMENTO	Muro	ACABADO	Pintura
MATERIALIDAD	Adobe	COLOR	Blanco
TÉCNICA		USO ACTUAL	Fachada

Tratamiento curativo		Especificaciones: Recuperar el color original
Conservativo		
Mantenimiento		
Intervención	x

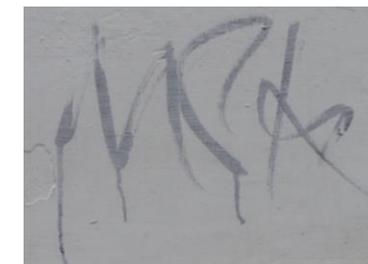
ELEMENTO	Muro	ACABADO	Pintura
MATERIALIDAD	Adobe	COLOR	Blanco
TÉCNICA		USO ACTUAL	Fachada

Tratamiento curativo	X	Especificaciones: Eliminar el grafiti
Conservativo		
Mantenimiento		
Intervención
